**ANÁLISE DE UMA FALHA CRÔNICA PRESENTE NOS  
AMORTECEDORES DE IMPACTO DAS AERONAVES PIPER PA-30  
TWIN COMANCHE E SUGESTÕES PARA SOLUCIONAR O  
PROBLEMA**

TRABALHO DE CONCLUSÃO DE CURSO

LONDRINA  
2017

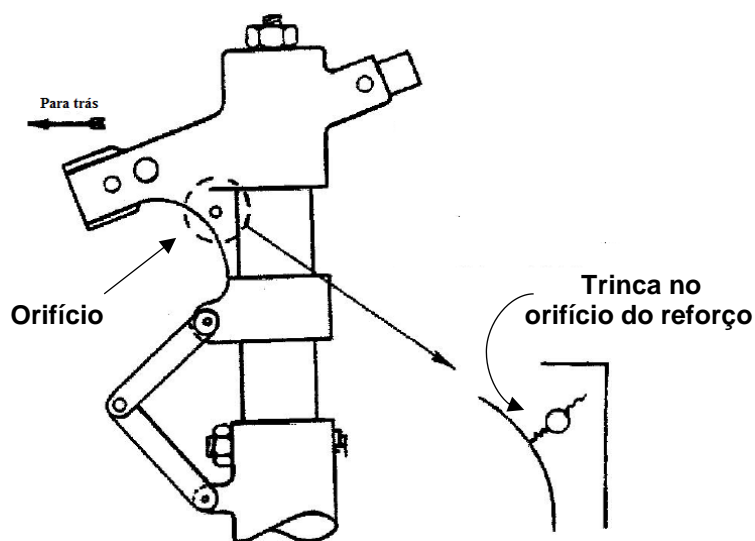
É conhecido entre os proprietários e pilotos de Twin Comanches que os amortecedores dos trens de pouso principais dessas aeronaves possuem uma falha crônica. Após determinados números de ciclos em operação, trincas geralmente se originam em um orifício situado no reforço do amortecedor, conforme indicado na Figura 5. Essas trincas, se não inspecionadas e tomadas as devidas precauções, podem se propagar para o cilindro, levando ao vazamento de fluido hidráulico, pondo em risco o correto funcionamento da aeronave (AEROCLUBE DE LONDRINA, 2016). A Piper já chegou a produzir uma versão melhorada de seus amortecedores para substituir os originais; contudo, a versão melhorada é rara e não é mais fabricada pela Piper (COMANCHE GEAR, 2009). Além disso, até mesmo a versão original parou de ser fabricada devido a aeronave ser considerada antiga; apenas reformas e compra de usados estão disponíveis para a peça (AEROCLUBE DE LONDRINA, 2016). Ambos amortecedores – versão melhorada e original – estão representados na Figura 6.

Figura 5 – Local de início das trincas nos amortecedores do Twin Comanche  
Fonte: Adaptado de Comanche Gear (2009).

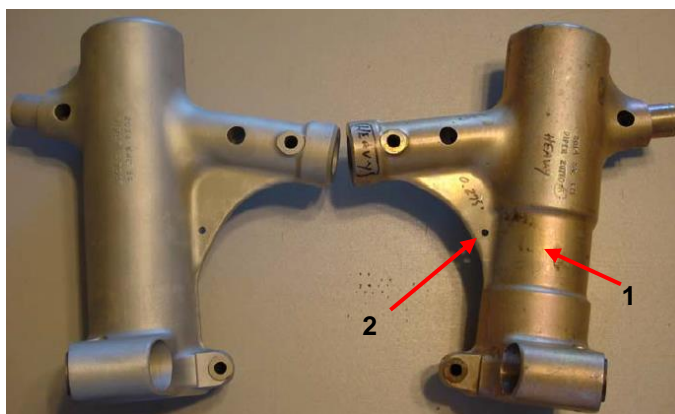
Figura 6 – Versão melhorada (esquerda) e original (direita) dos amortecedores da Piper  
Fonte: Comanche Gear (2009).

A causa da falha é devido à geometria do componente. A seção reduzida no cilindro, indicado por 1 na Figura 6, é sobrecarregada durante os ciclos de operação da peça. O problema foi temporariamente corrigido pela fabricante, conforme mencionado, eliminando essa seção reduzida em sua versão melhorada do componente (Figura 6 à esquerda). A seção reduzida é exposta a esforços de flexão e, além disso, o orifício, indicado por 2 na Figura 6, situado no reforço próximo a seção reduzida atua como concentrador de tensão, auxiliando na nucleação e propagação de trincas. É recomendado evitar curvas rápidas e acentuadas, enquanto que a aplicação de freios durante curvas agrava o problema (COMANCHE GEAR, 2009).

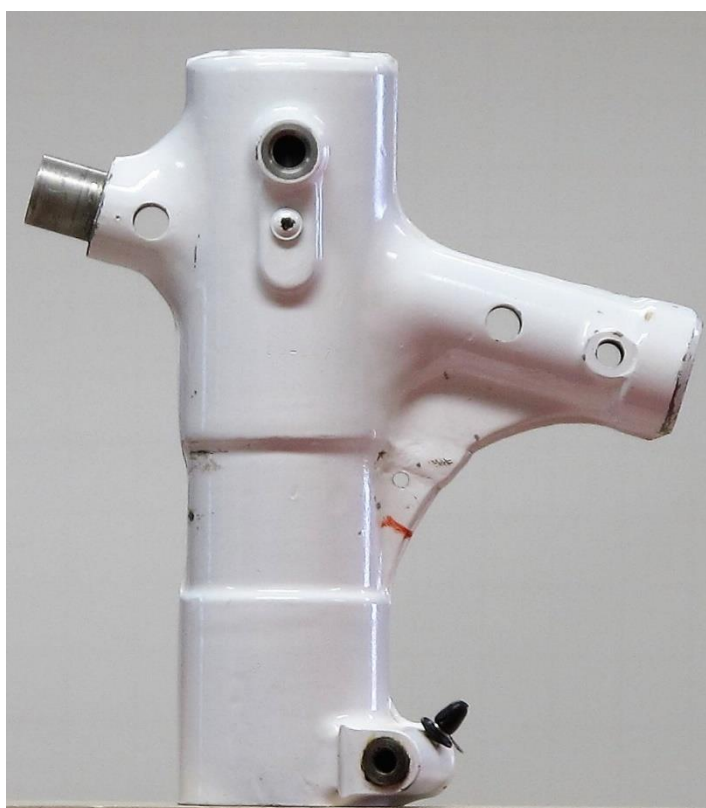
Um amortecedor de impacto falhado do trem de pouso principal direito do Piper PA-30-160 Twin Comanche B, matrícula PT-DIS, representado na Figura 10, foi doado pelo proprietário da aeronave como objeto de estudo deste trabalho. A aeronave é utilizada pelo Aeroclube de Londrina, situado no estado do Paraná, para instrução na categoria de multi-motores e seu amortecedor foi substituído em uma das revisões realizadas pela mecânica contratada pelo aeroclube.

**Figura 10 – Amortecedor de impacto falhado do PT-DIS.**

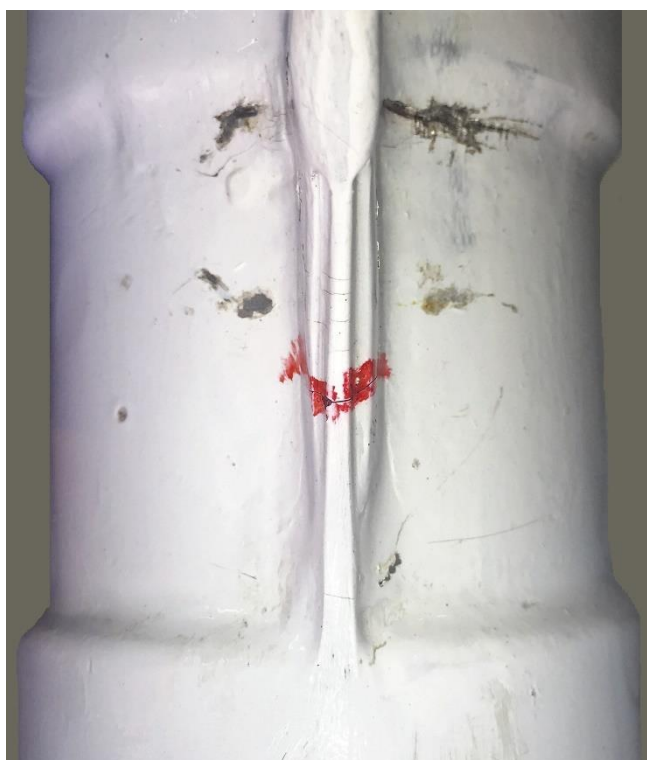
**Figura 13 – Região em torno da trinca, contornada em vermelho.**

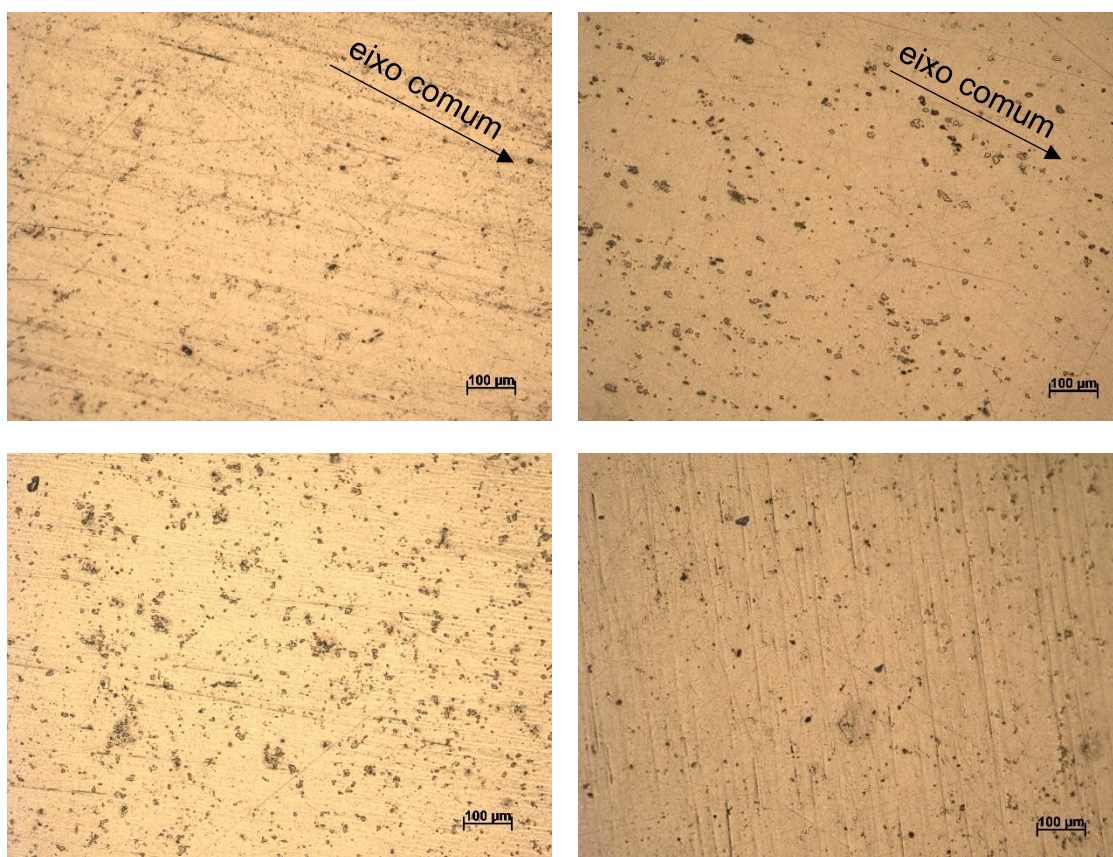
**Figura 17 – Microscopia antes do ataque químico das seções circunferenciais: amostra I (superior à esquerda) e amostra II (superior à direita) e das seções axiais: amostra III (inferior à esquerda) e amostra IV (inferior à direita). 100x.**

Analisando-se as microscopias das seções circunferenciais, amostras I e II, nota-se uma distribuição uniforme de inclusões paralelas a um eixo comum. Por outro lado, a distribuição de inclusões nas microscopias das seções axiais, amostras III e IV, é homogênea. Os riscos presentes nas microscopias são oriundos da etapa de polimento devido ao alto grau de ductilidade oferecido pelo material. Os resultados se equiparam as microscopias encontradas na literatura para a liga de alumínio AA6061 (Figura 18), onde as inclusões pretas são partículas de  $Mg_2Si$  e as inclusões cinzas são partículas de  $Fe_3SiAl_{12}$  (ASM HANDBOOK, 1985).

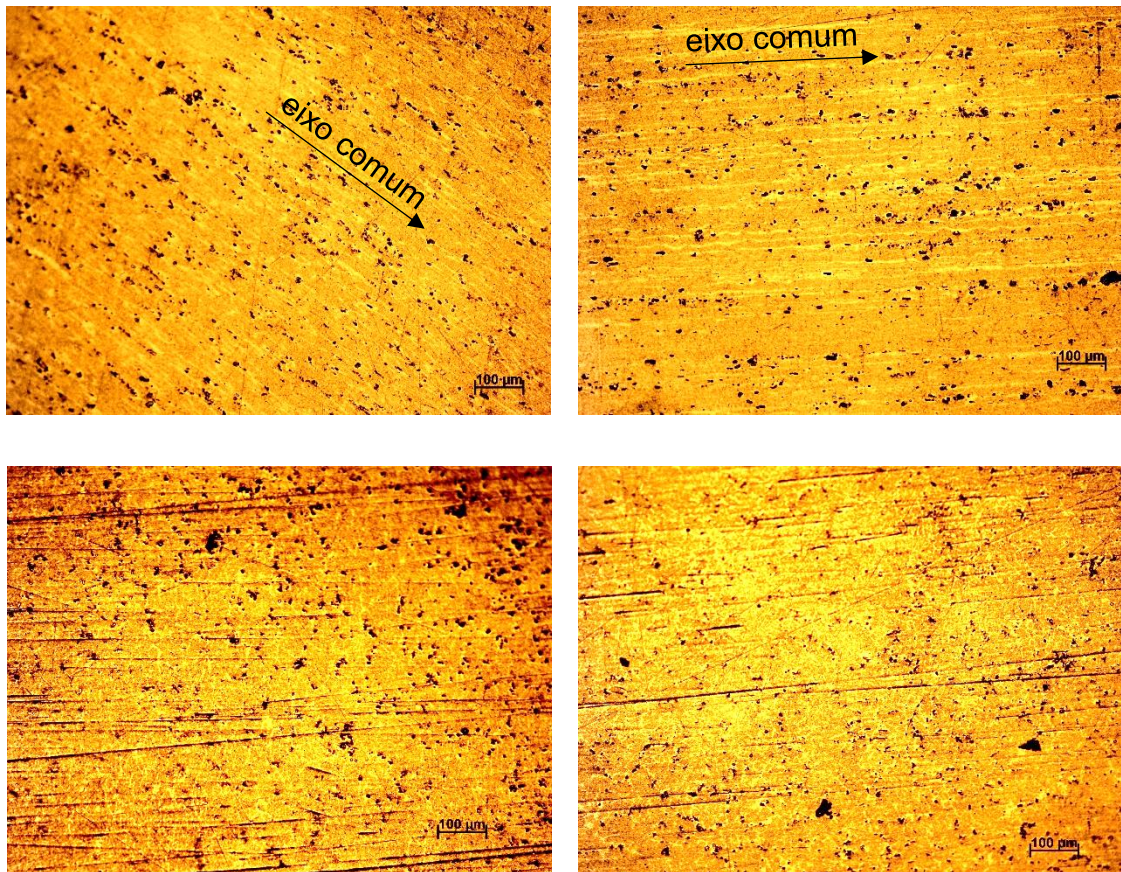
**Figura 19 – Microscopia após o ataque químico das seções circunferenciais: amostra I (superior à esquerda) e amostra II (superior à direita) e das seções axiais: amostra III (inferior à esquerda) e amostra IV (inferior à direita). 0,3% HF. 100x.**

Analisando-se as microscopias das seções circunferências, amostras I e II, nota-se um contraste de fases que revela estruturas alongadas paralelas a um eixo comum. Embora não seja possível visualizar os contornos de grão com as microscopias obtidas, este contraste de fases indica que os grãos cristalográficos do material encontram-se alongados e orientados paralelos a um eixo comum na seção circunferencial. Por outro lado, as microscopias das seções axiais, amostras III e IV, apresentam um contraste de fases que revela uma estrutura dispersa homogeneamente, o que indica que os grãos cristalográficos do material são equiaxiais na seção axial. Esta diferença de orientação cristalográfica apresentada pelo material nas seções axial e circunferencial indica que a técnica de processamento empregada na conformação do material foi o forjamento.

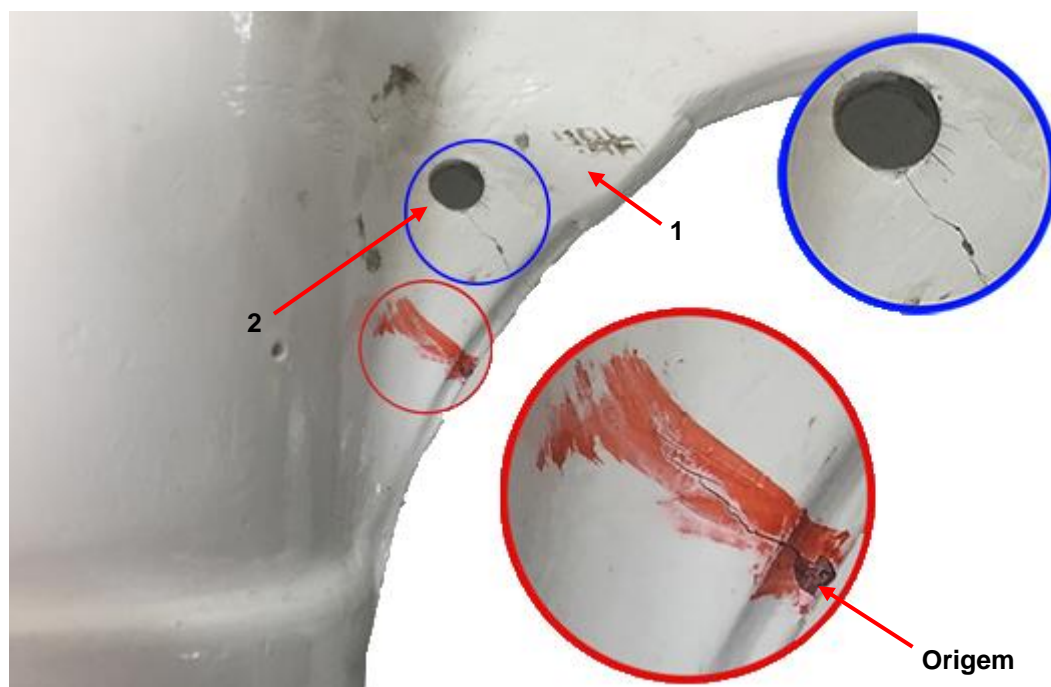
A investigação da causa da falha do amortecedor através de exame visual da peça revela detalhes interessantes para início da análise da falha. A Figura 20 apresenta a região em torno da falha, contornada em vermelho pelo responsável da manutenção da aeronave. Nesta área demarcada, encontra-se uma trinca ramificada a qual, embora não tenha levado a completa fratura da peça, alcançou um nível o qual incapacitou o componente em desempenhar sua função, representando uma falha. Interessante ressaltar que esta trinca a qual comprometeu a peça não se originou no orifício do reforço, mas sim conforme indicado na Figura 20.

**Figura 20 – Região em torno da falha, contornada em vermelho.**

Além da região demarcada, a peça também apresenta um contorno de solda, indicado por 1 na Figura 20, acima do orifício do reforço, indicado por 2, que foi provavelmente realizado sobre uma trinca como reparo em uma das manutenções por qual a peça tenha sido analisada, indicando que o amortecedor já fora restaurado previamente ao seu desuso.

Sabe-se que o orifício do reforço atua como concentrador de tensões; além do mais, através do exame visual é possível observar diversas trincas que se iniciaram no orifício, propagando-se radialmente para as extremidades. Resultados estes que,

somados as informações introduzidas no referencial teórico deste texto, corroboram com que a causa da falha tenha sido o design da peça e que o modo de falha venha a ser atribuído à fadiga.

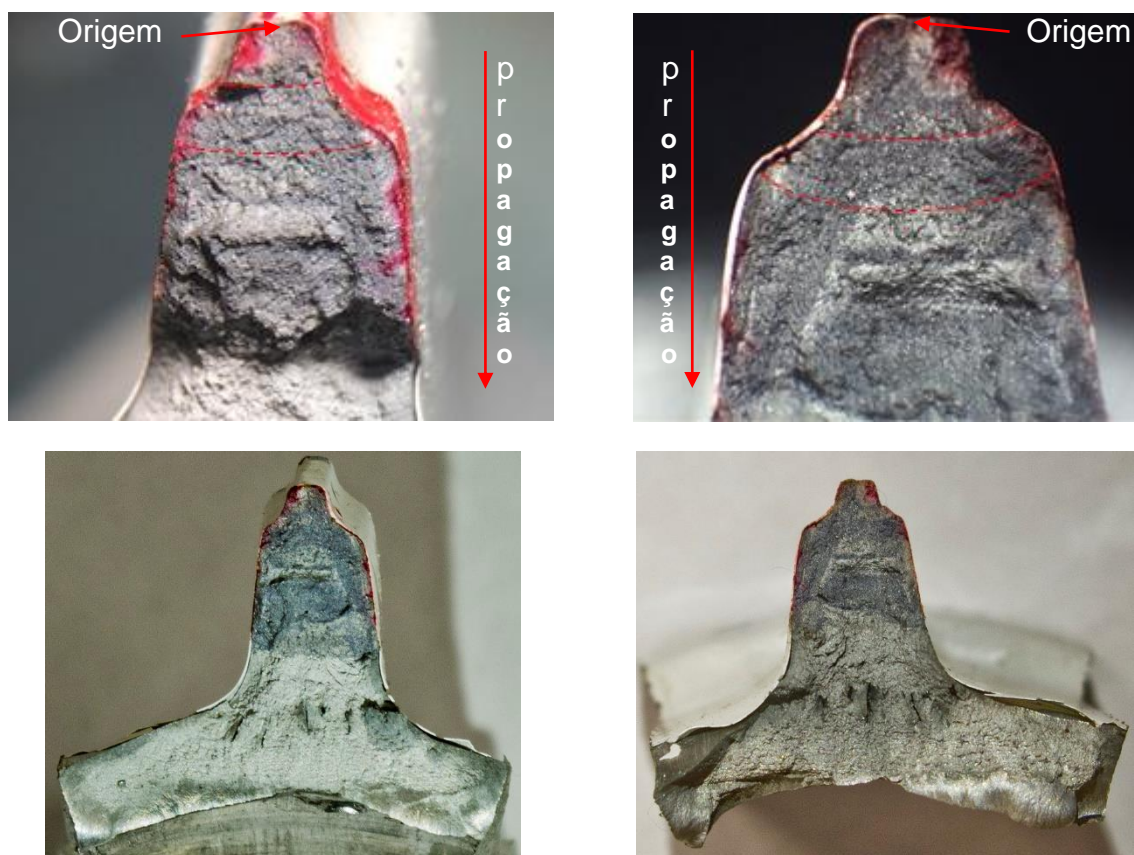
**Figura 21 – Fotografias da superfície superior (superior à esquerda) e inferior (superior à direita) da falha por estereoscopia; fotografias da superfície superior (inferior à esquerda) e inferior (inferior à direita) da falha.**

É possível observar, através das imagens da Figura 21, duas regiões com contrastes distintos nas superfícies de falha: uma região escura e uma região clara. A região escura, contornada em vermelho, representa toda a área pela qual a trinca se propagou; por outro lado, a região clara representa a área a qual foi exposta a flexionamento conduzido em laboratório para abertura da trinca e consecutiva análise. O contraste é resultado do tempo relativo ao qual as regiões permaneceram expostas ao ambiente, tendo a região escura permanecido mais tempo exposta em relação a região clara.

A região escura das superfícies de falha apresenta marcas circunferenciais centradas no extremo de menor espessura da região, tais marcas são características macrofractográficas intrínsecas de falhas por fadiga, denominadas marcas de praia. O centro destas marcas de praia indica a origem onde a trinca se iniciou; assim, a trinca se iniciou no extremo de menor espessura e se propagou radialmente para o interior da peça, conforme indicado na Figura 21. Além disso, a Figura 21 superior à esquerda revela uma espécie de degrau que é resultado da ramificação sofrida pela trinca, ampliada na Figura 20. Tal ramificação ocorre devido à baixa resistência a qual a liga oferece à propagação de trincas, o que leva a favorecer caminhos complexos para a propagação.

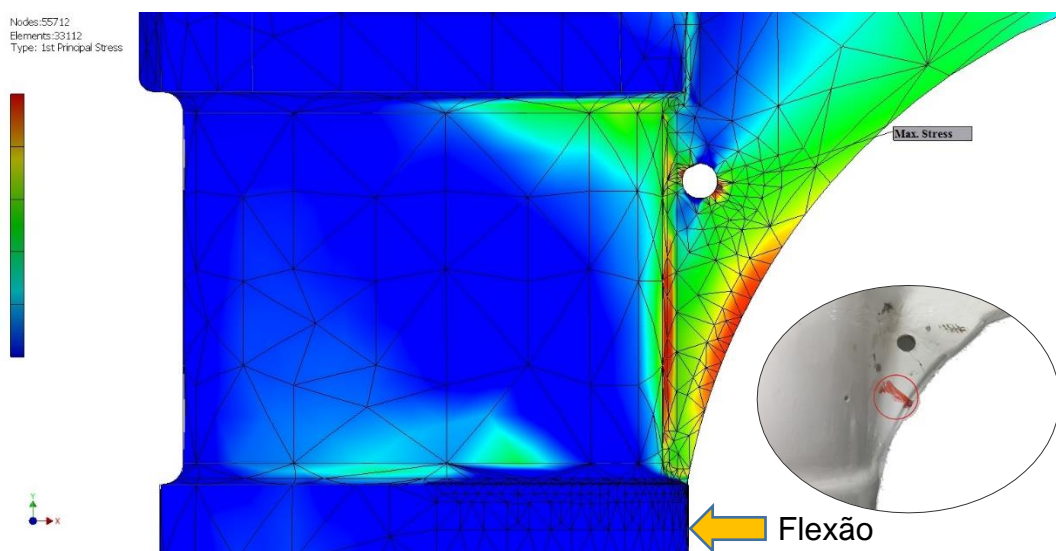
A FEA do modelo do amortecedor original — conforme ele é produzido pela Piper — apresenta resultados primordiais para o entendimento da falha crônica presente nessas peças. A FEA resultou em uma análise com 55.712 nós e 33.112 elementos. A Figura 22 apresenta o resultado da FEA filtrada com esforços de tração, além de uma miniatura da região em torno da falha da peça em estudo para efeitos de comparação. É interessante ressaltar que a técnica de FEA é limitada devido a mesma não levar em consideração as descontinuidades internas no material, como a distribuição de inclusões, a porosidade e os defeitos de processamento.

**Figura 22 – FEA do modelo original do amortecedor com miniatura da região em torno da falha da peça em estudo.**

A diferente coloração presente no modelo é resultado da concentração de tensões devido aos esforços de flexão aos quais o amortecedor é submetido em operações de pouso e curvas em solo. A legenda ilustra que as tensões estão escaladas de azul (menor magnitude) à vermelho (maior magnitude). Desta forma, torna-se evidente que o reforço do amortecedor é a região mais suscetível à falha; além disso, o orifício situado no reforço é onde ocorre a maior concentração de tensão, conforme indicado na Figura 22.

Assim, após determinados números de ciclos em operação, trincas se originam neste orifício e propagam-se radialmente para as extremidades. A peça em estudo neste trabalho falhou na região conforme indicado na miniatura presente na

Figura 22, a qual também é suscetível à concentração de tensões de acordo com a FEA; neste caso, a trinca se iniciou nesta região e propagou-se para o interior da peça conforme abordado na seção referente a análise estereoscópica deste texto.

O resultado da FEA comprova computacionalmente o problema conforme descrito no referencial teórico deste texto e condiz com a falha apresentada pelo amortecedor em estudo neste trabalho. Além disso, através dos resultados obtidos até então, atribui-se que a causa da falha tenha sido o design da peça, que propiciou a nucleação de uma trinca devido à concentração de tensão localizada e tendo sua propagação com o tempo por mecanismos de fadiga associado aos carregamentos cíclicos de flexão aos quais o amortecedor fora submetido.
