**UNIVERSIDADE TECNOLÓGICA FEDERAL DO PARANÁ  
DEPARTAMENTO ACADÊMICO DE CONSTRUÇÃO CIVIL  
CURSO DE ENGENHARIA CIVIL**

**PATOLOGIAS EM RESIDÊNCIAS, COM NO MÁXIMO 5 ANOS,  
FINANCIADAS PELO PROGRAMA MINHA CASA MINHA VIDA, NO  
MUNICÍPIO DE PATO BRANCO-PR**

**TRABALHO DE CONCLUSÃO DE CURSO**

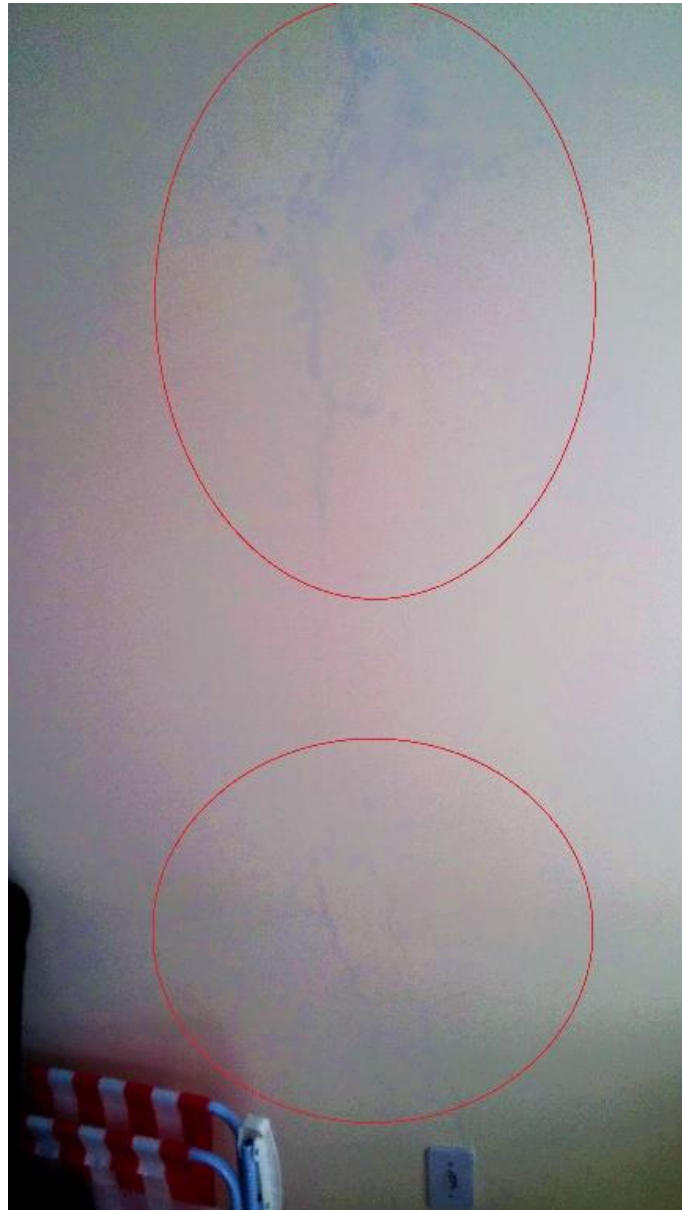
Patologia 1:

**Figura 27 - Bolhas e descoloração Fonte: Autor (2017)**

Inspeção visual: A figura 23 apresenta a parede da sala da residência, onde ficam evidenciados uma descoloração na parte superior e bolhas na pintura na parte inferior da parede.

Manifestação: Bolhas e infiltrações

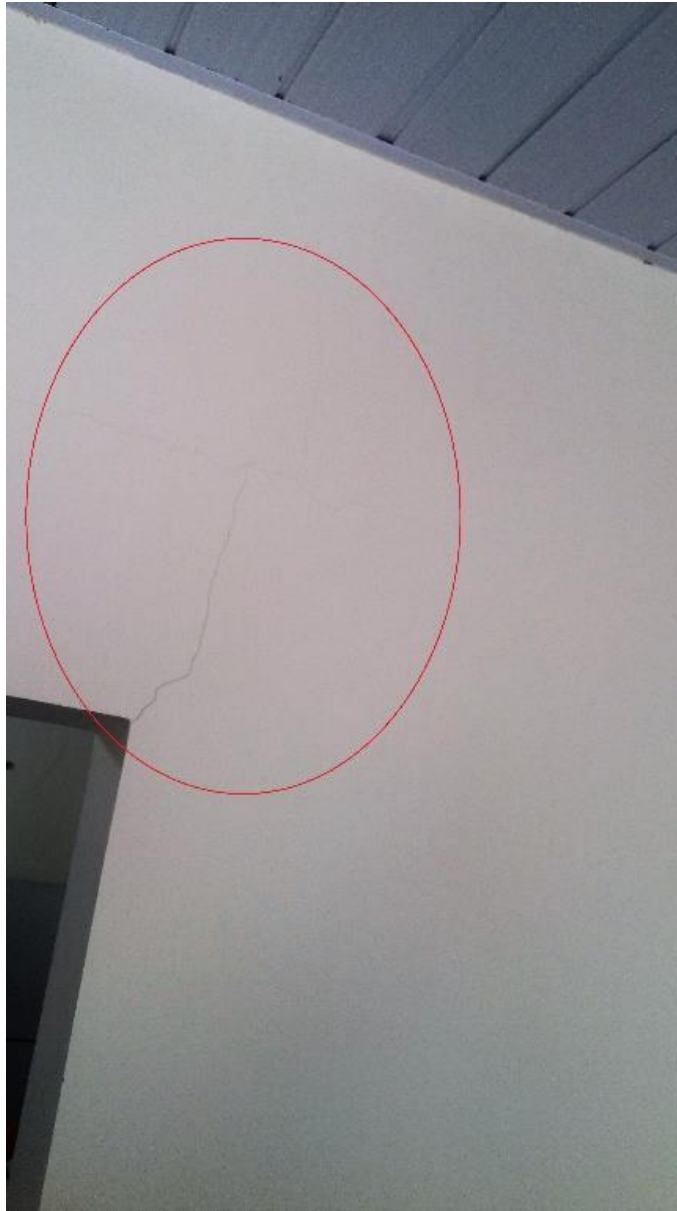
Patologia 2:

**Figura 28 - Trinca em Alvenaria**  
**Fonte: Autor(2017)**

Inspeção visual: Trinca em alvenaria da cozinha, saindo de abertura para passagem. Segundo residentes, intensificou-se com o tempo.

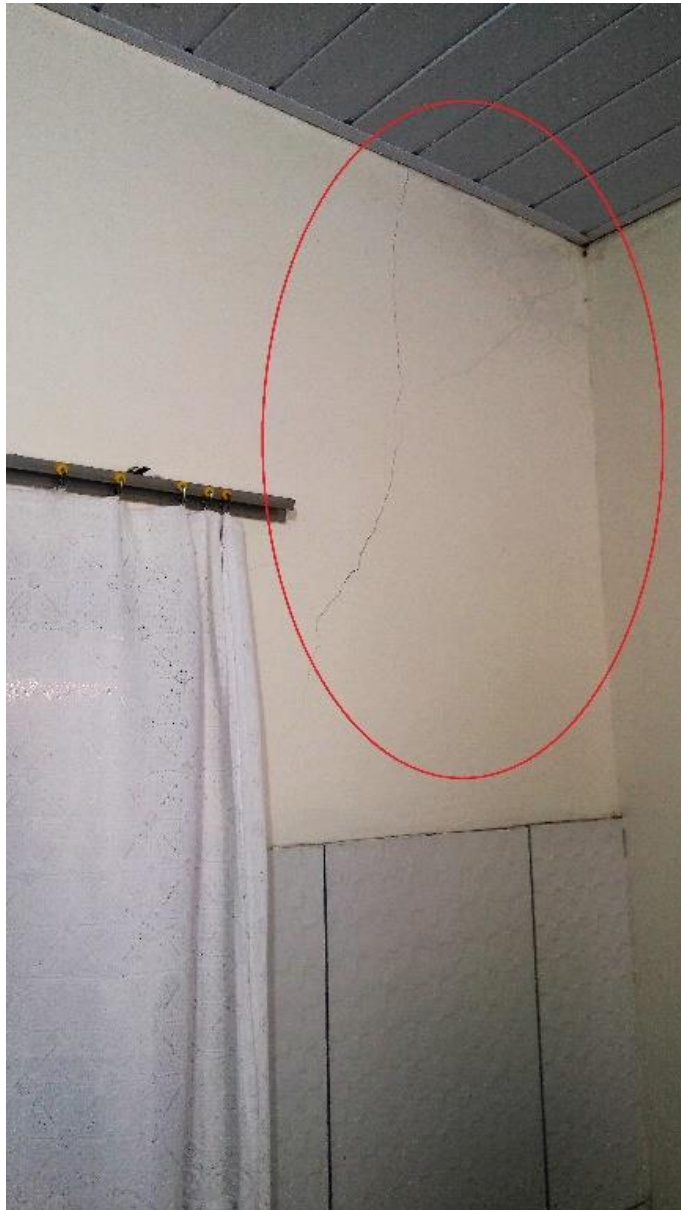
## Patologia 3

**Figura 29 - Trincas e mofo**  
**Fonte: Autor (2017)**

Inspeção visual: Trinca da abertura até a extremidade da parede da cozinha, forro abaulado e mofo na parte superior da alvenaria.

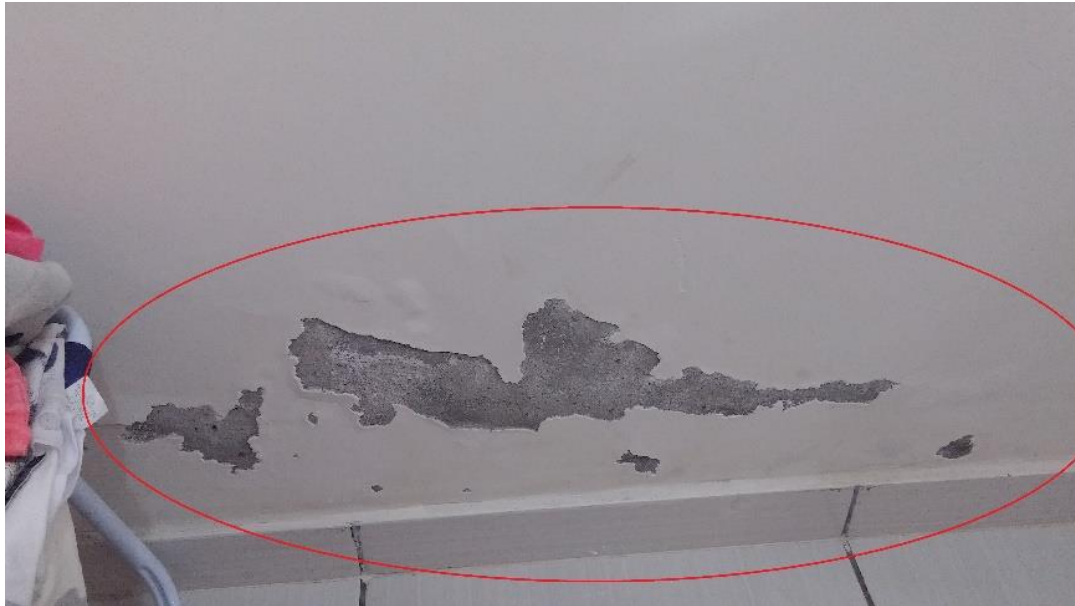
#### Patologia 4

**Figura 30 - Destacamento do revestimento**  
**Fonte: Autor (2017)**

Inspeção visual: Bolhas e destacamento da pintura em paredes de um dos dormitórios. Ambiente úmido em grande parte do tempo segundo residentes.

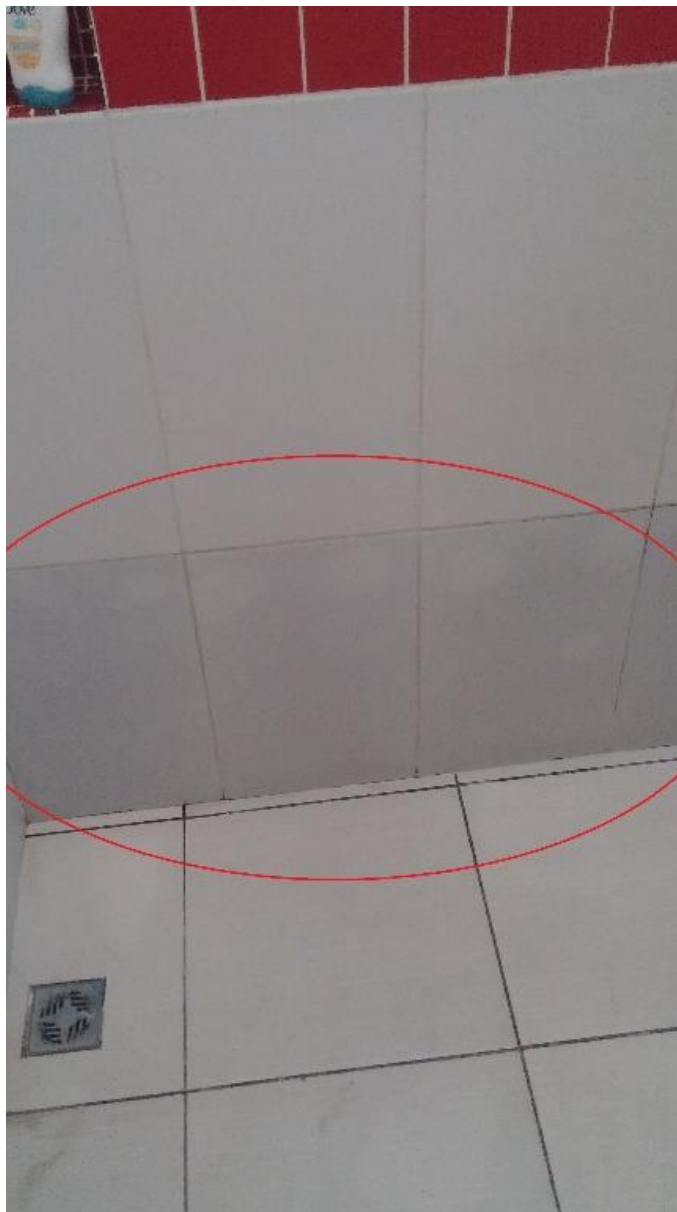
## Patologia 5

**Figura 31 - Cerâmica com cores diferentes**  
**Fonte: Autor (2017)**

Inspeção visual: O revestimento cerâmico do box do banheiro apresentava coloração diferente nos azulejos da parte inferior da parede.

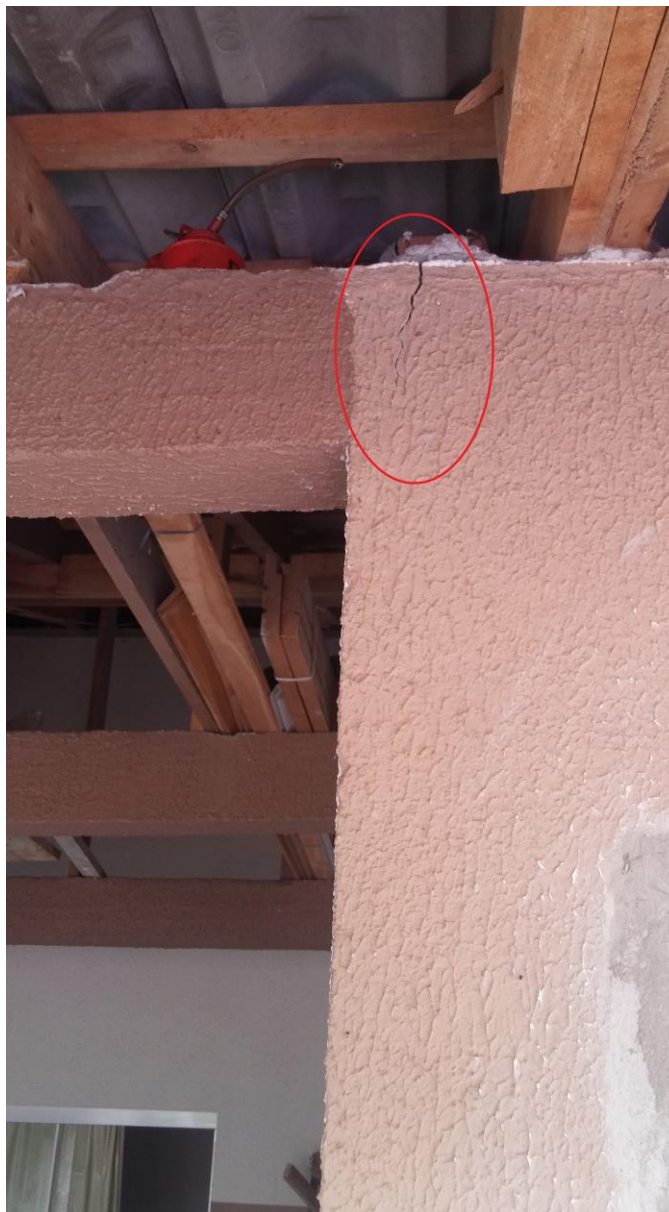
## Patologia 6

**Figura 32 - Rachadura pergolado externo**  
**Fonte: Autor (2017)**

Inspeção visual: Constatou-se uma rachadura no pergolado externo a residência, segundo o morador foi feito reforço posterior pelo risco de queda da estrutura.

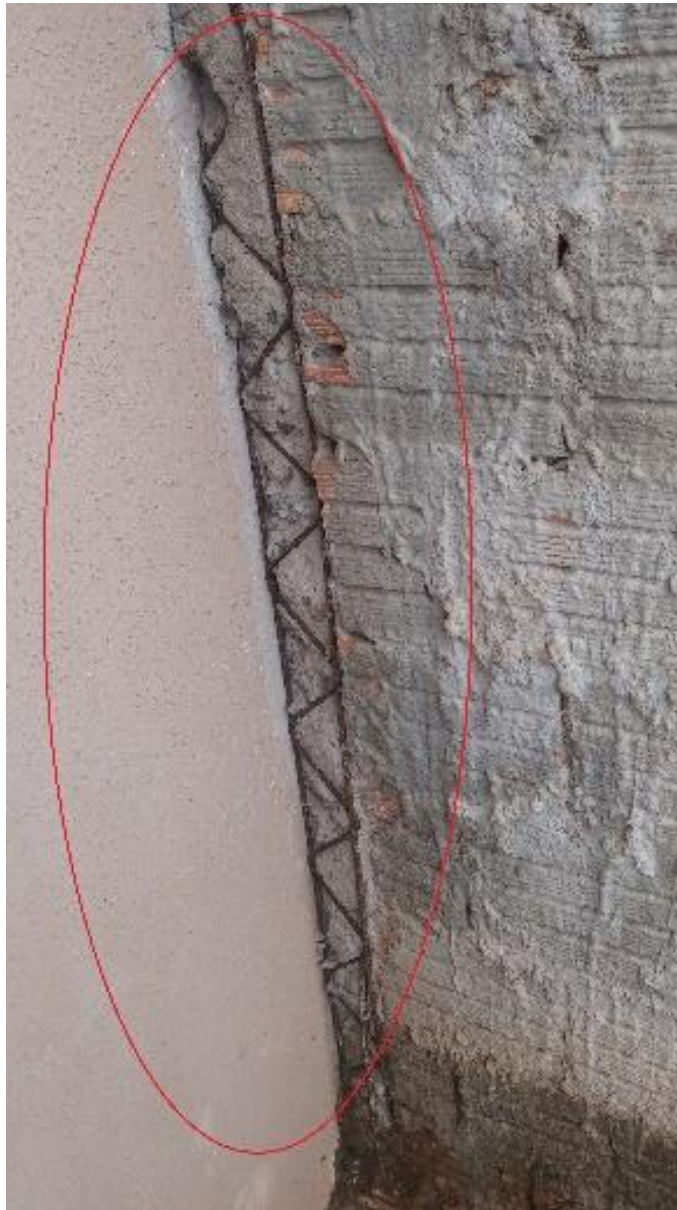
## Patologia 7

**Figura 33 - Armadura exposta**  
**Fonte: Autor (2017)**

**Inspeção Visual:** No muro de divisa da residência com o terreno vizinho a treliça colocada para servir como armadura do muro está totalmente exposta aos agentes ambientais, comprometendo a rigidez e a segurança do muro.

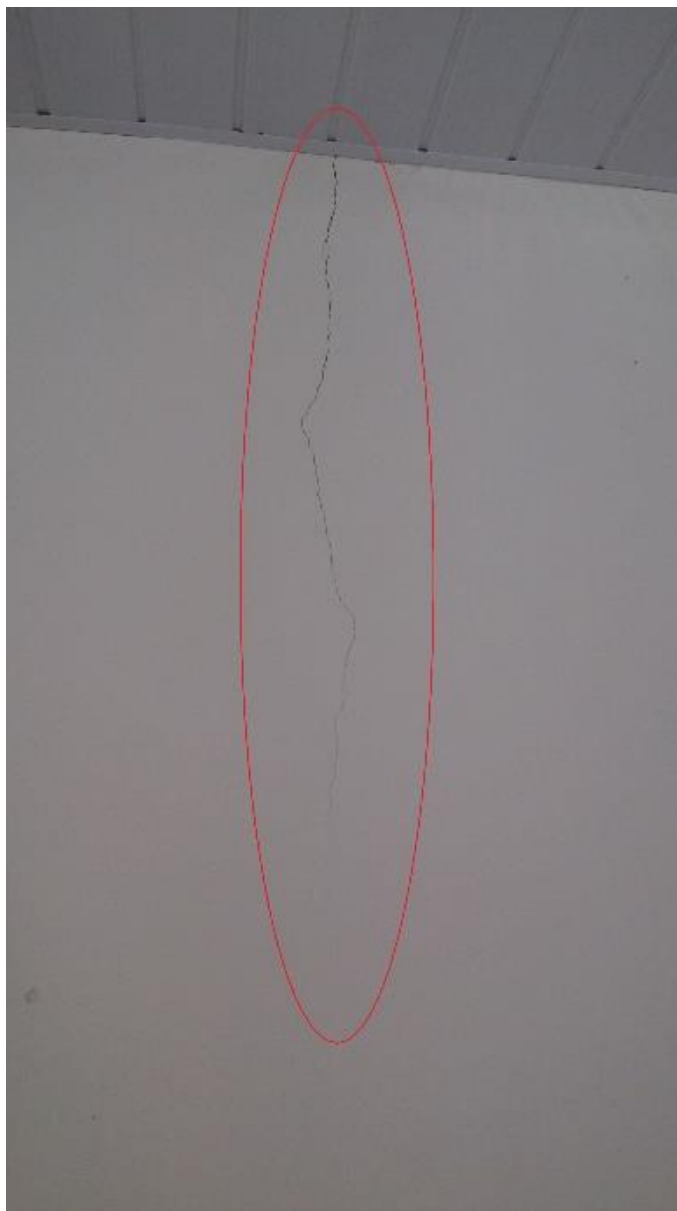
## Patologia 8

**Figura 34 - Fissura Vertical**

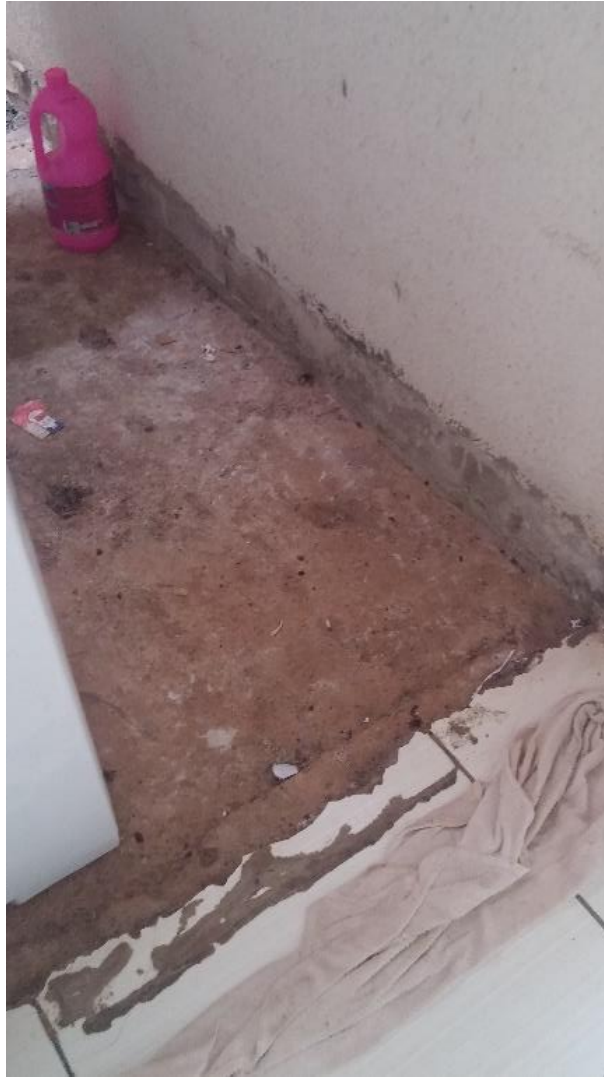
## Patologia 9

**Figura 35 - Piso Lavanderia**  
**Fonte: Autor (2017)**

**Inspeção Visual:** O piso da lavanderia teve de ser quebrado e retirado, pois estava, como a marca na parede mostra, acima do nível do piso da parte interna da casa.

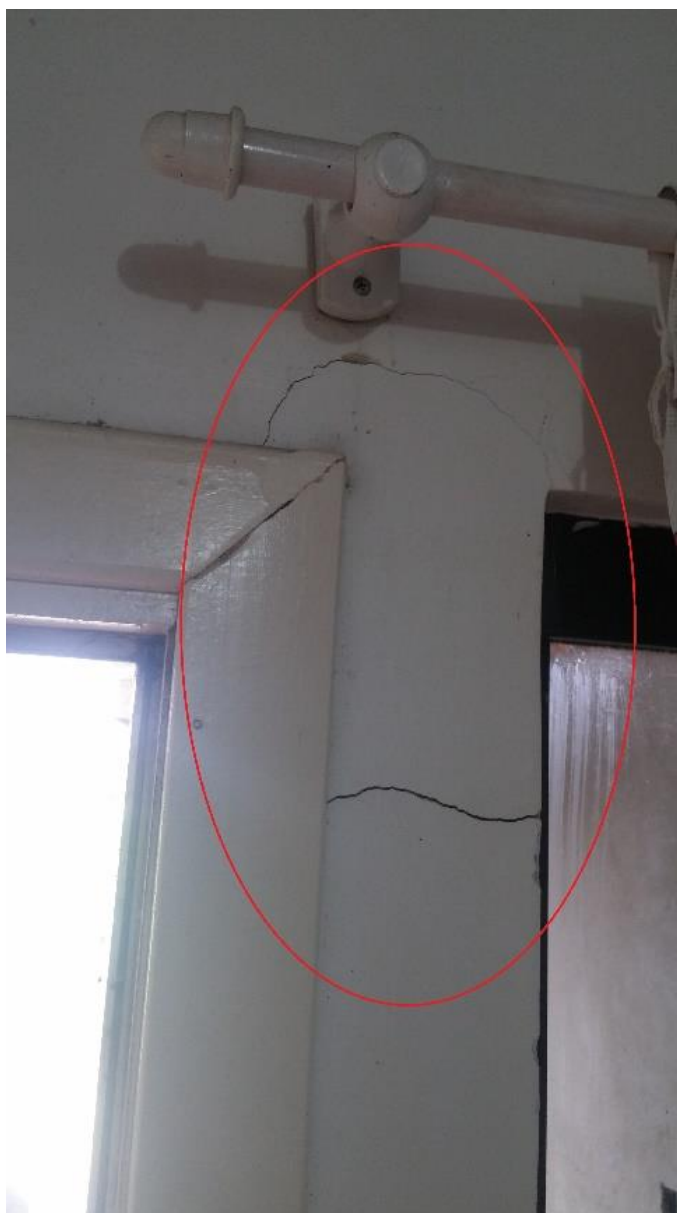
## Patologia 1

**Figura 37 - Rachadura e Trinca em Alvenaria**  
**Fonte: Autor (2017)**

Inspeção visual: Nota-se uma rachadura na alvenaria entre a porta e a janela da cozinha da residência, bem como uma trinca saindo da parte superior da abertura para a porta.

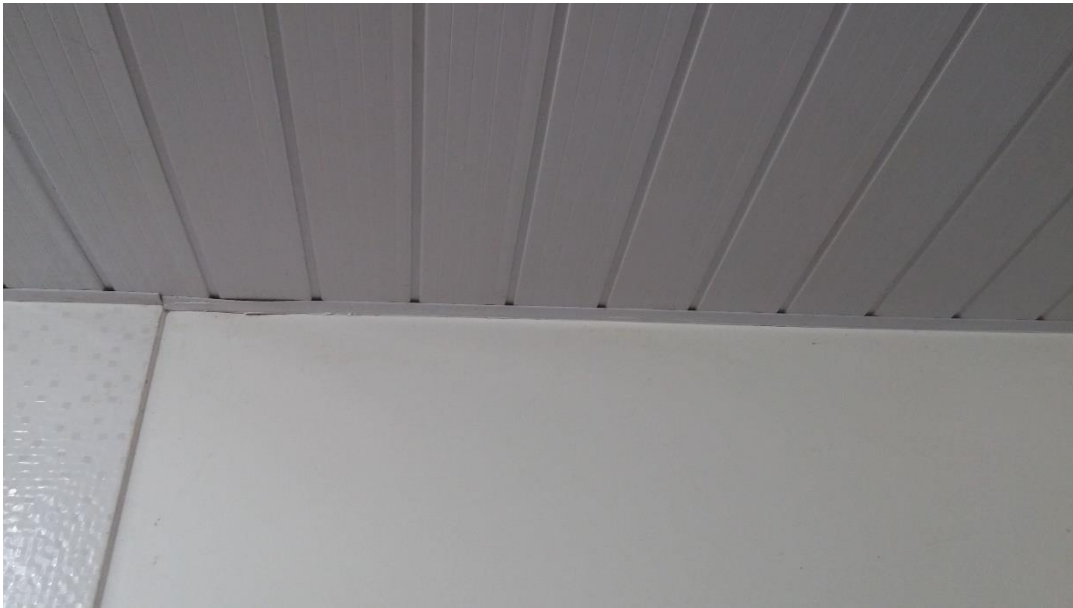
## Patologia 2

**Figura 38 - Abaulamento do forro**

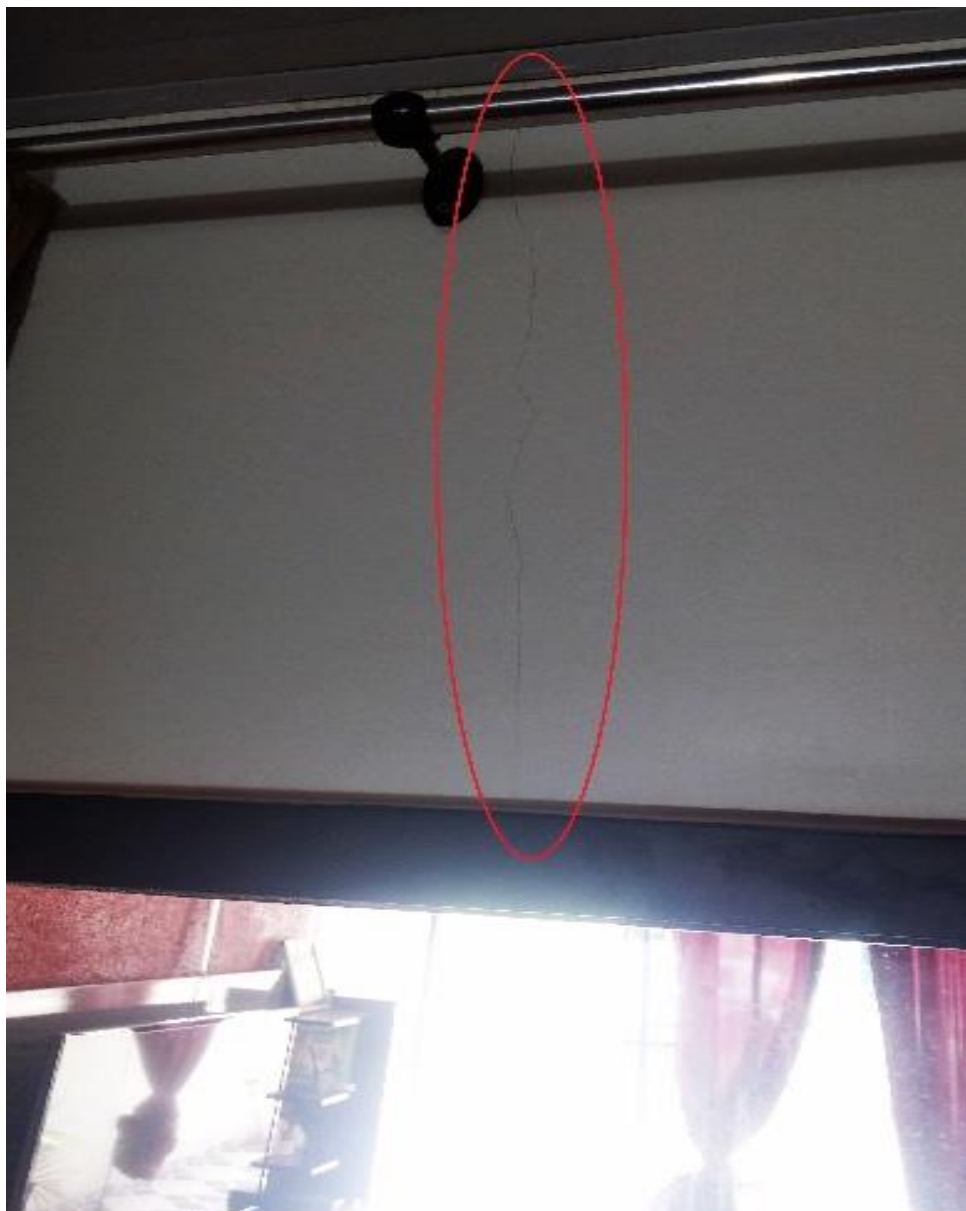
## Patologia 3

**Figura 39 - Trinca em Alvenaria**  
**Fonte: Autor (2017)**

Inspeção Visual: Em um dos dormitórios verificou-se a presença de uma trinca vertical saindo da parte superior da janela até o final da altura da parede.

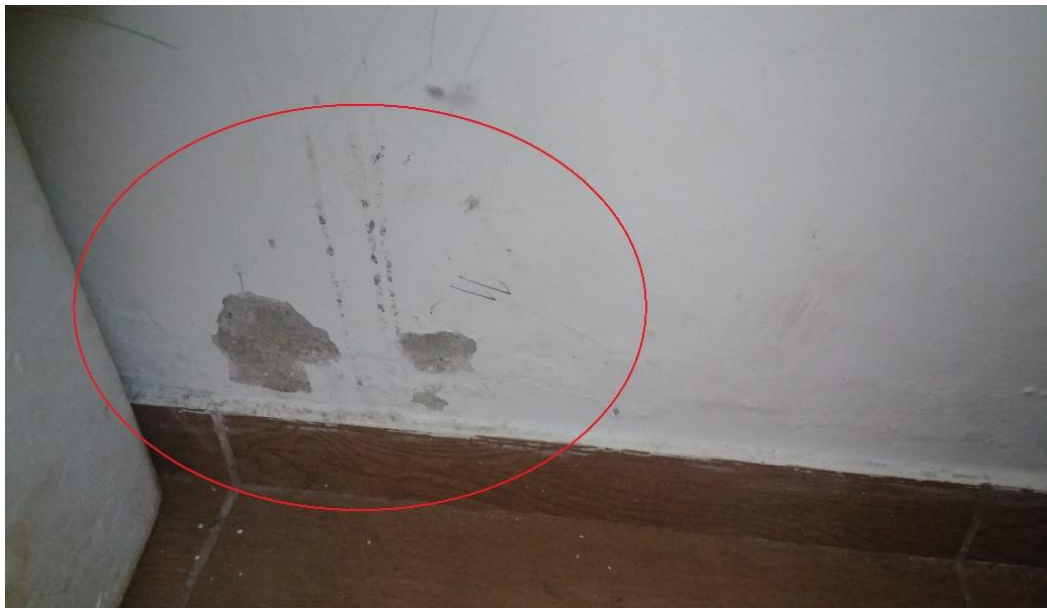
#### Patologia 4

**Figura 40 - Descolamento de revestimento**  
**Fonte: Autor (2017)**

**Inspeção Visual:** Observou-se o descolamento da pintura da parede do dormitório da edificação.

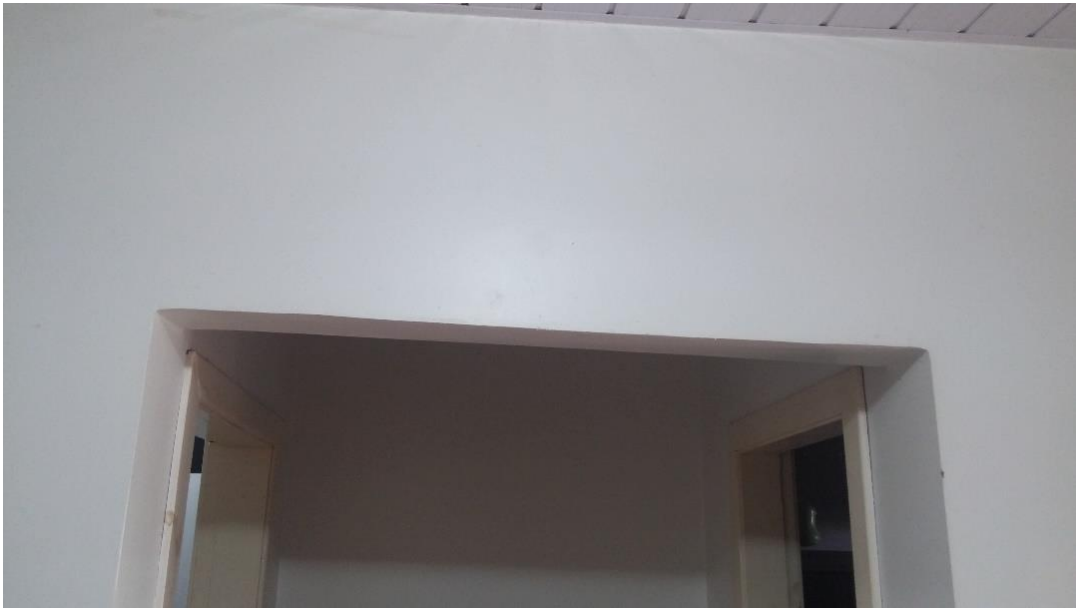
## Patologia 5

**Figura 41 - Erro de medida**  
**Fonte: Autor (2017)**

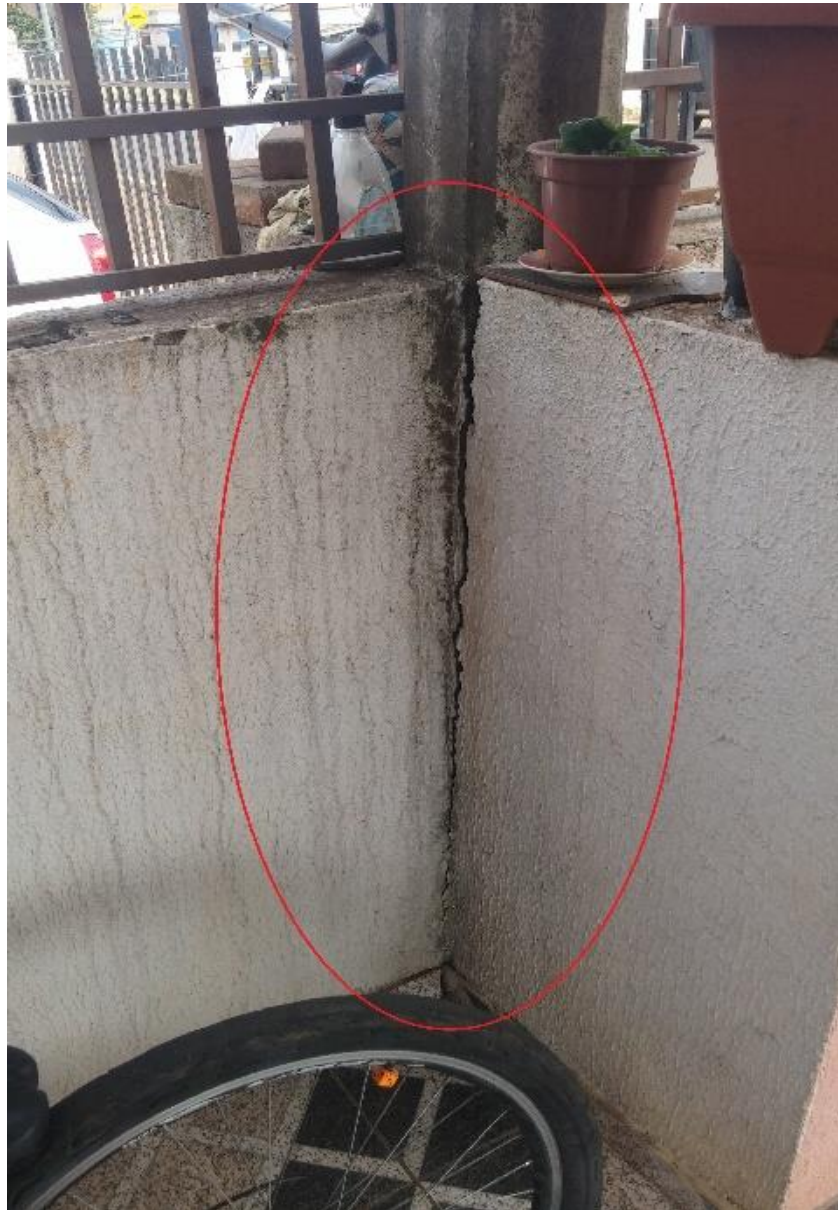
## Patologia 6

**Figura 42 - Rachadura muro externo**  
**Fonte: Autor (2017)**

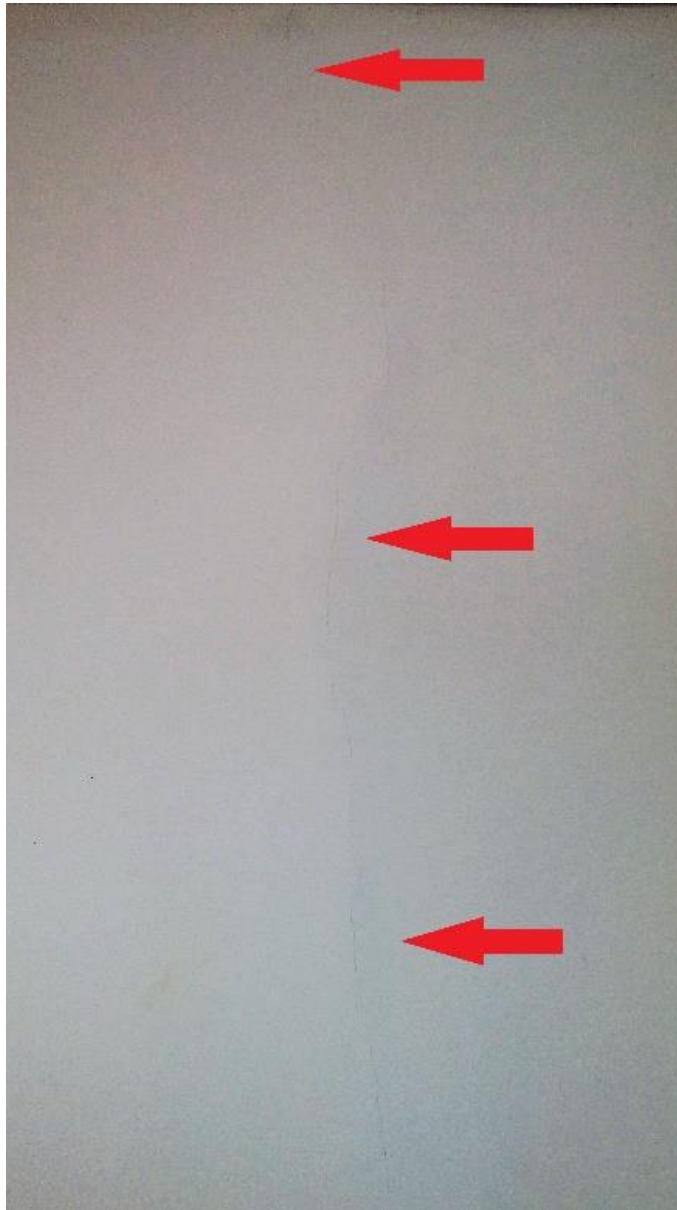
## Patologia 1

**Figura 44 - Fissura em Alvenaria**

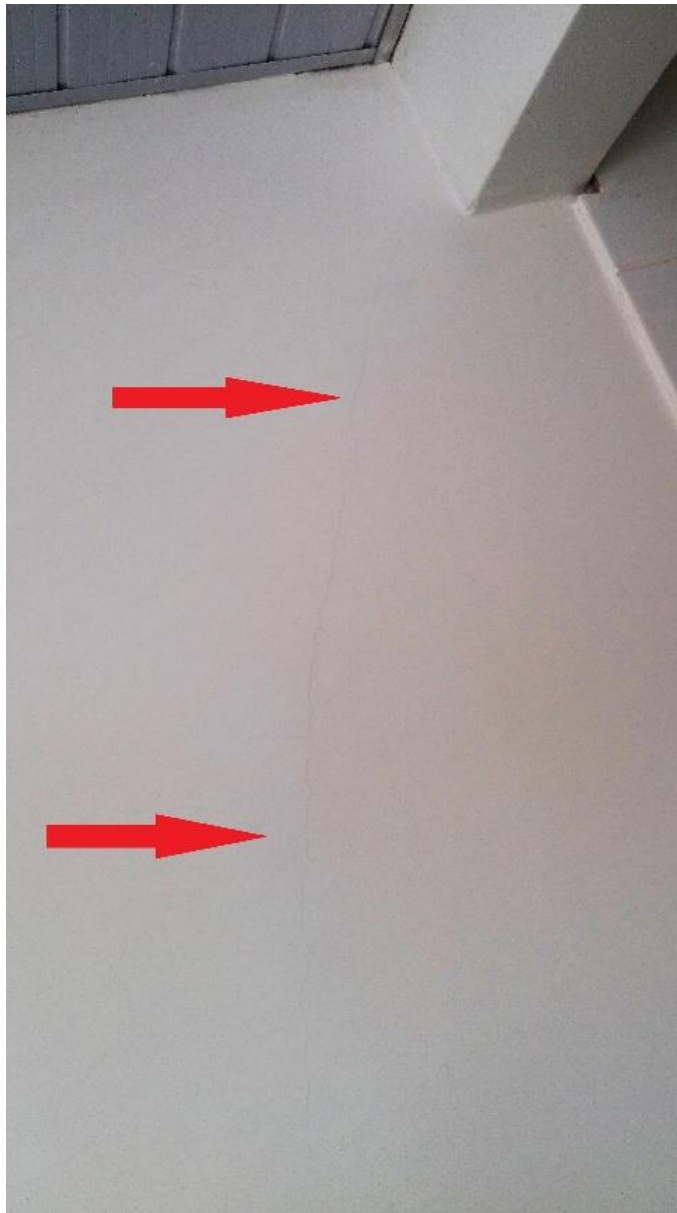
## Patologia 2

**Figura 45 - Fissura em Alvenaria**

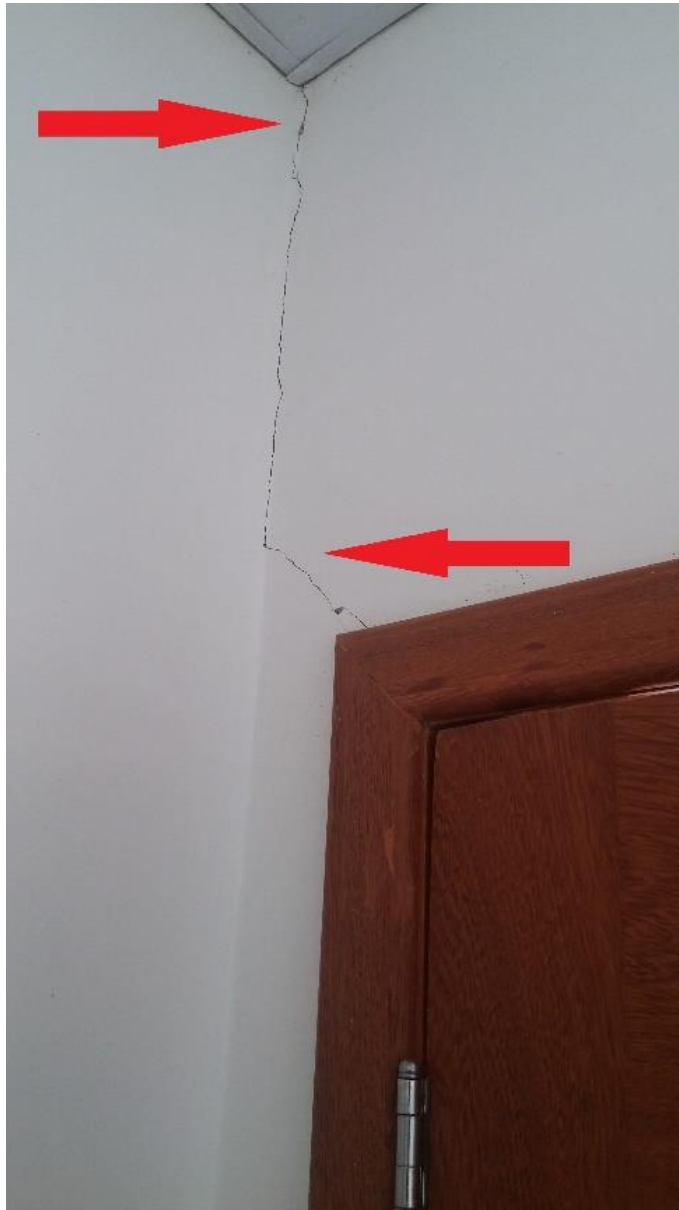
## Patologia 3

**Figura 46 - Rachadura em Alvenaria**  
**Fonte: Autor (2017)**

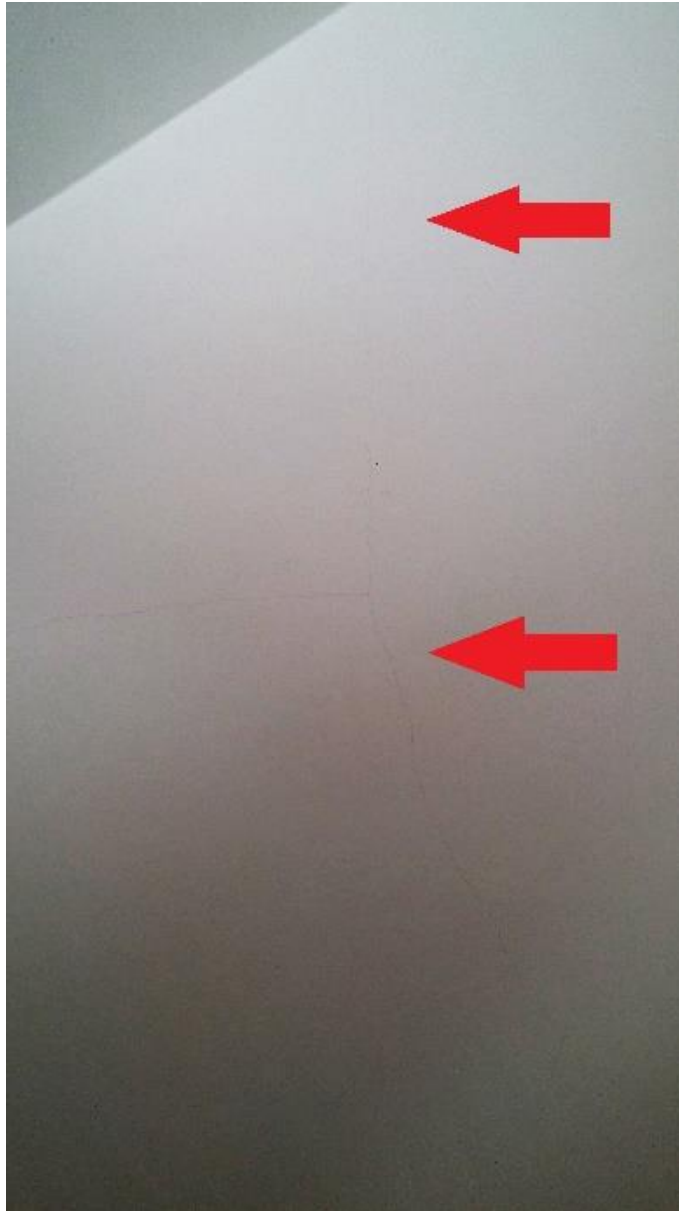
## Patologia 4

**Figura 47 - Fissuras em Alvenaria**

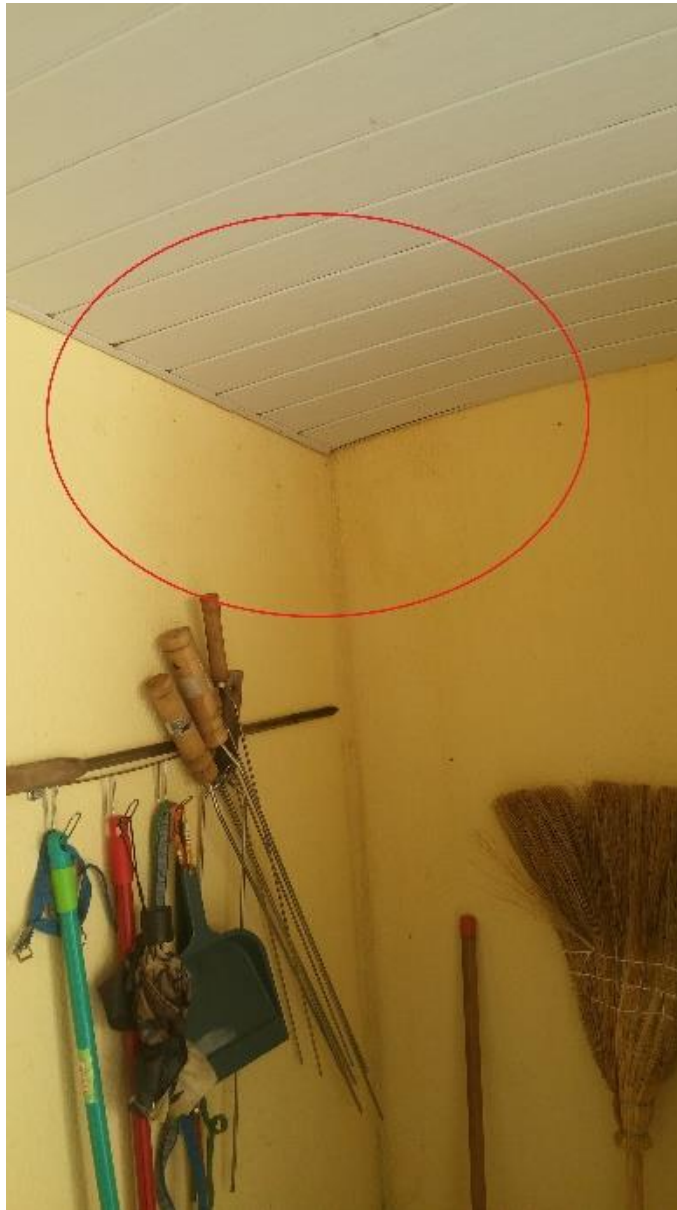
## Patologia 5

**Figura 48 - Abaulamento de forro**  
**Fonte: Autor (2017)**

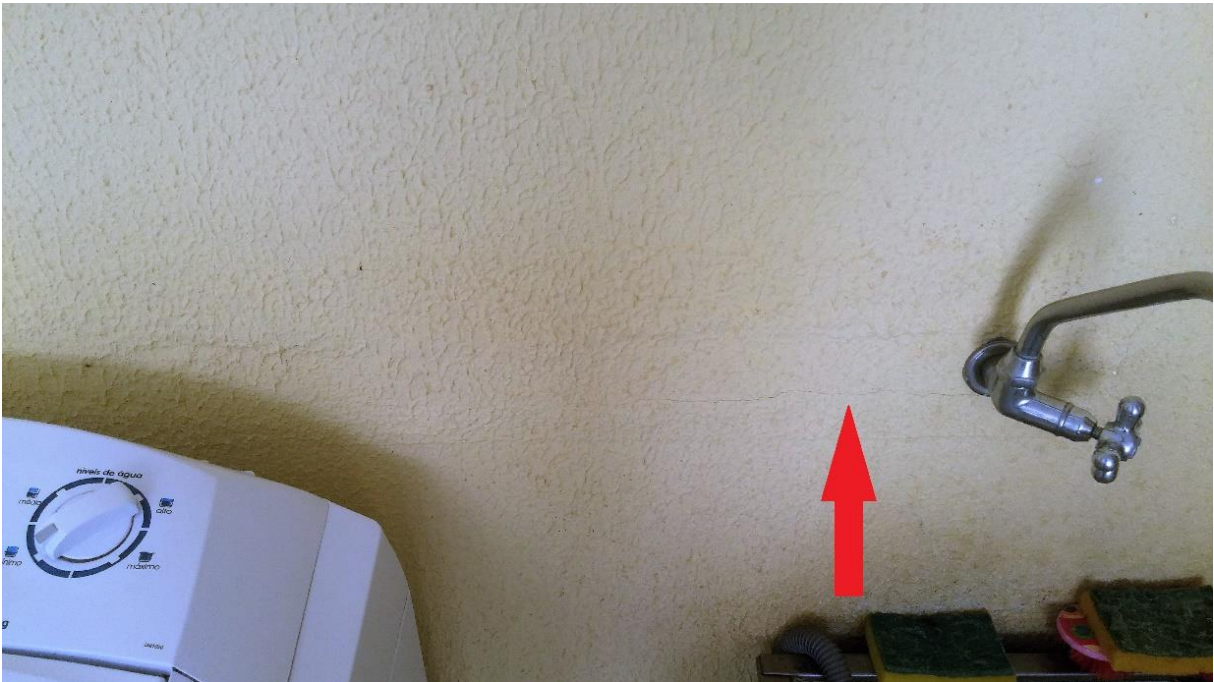
## Patologia 6

**Figura 49 - Fissura em Alvenaria**

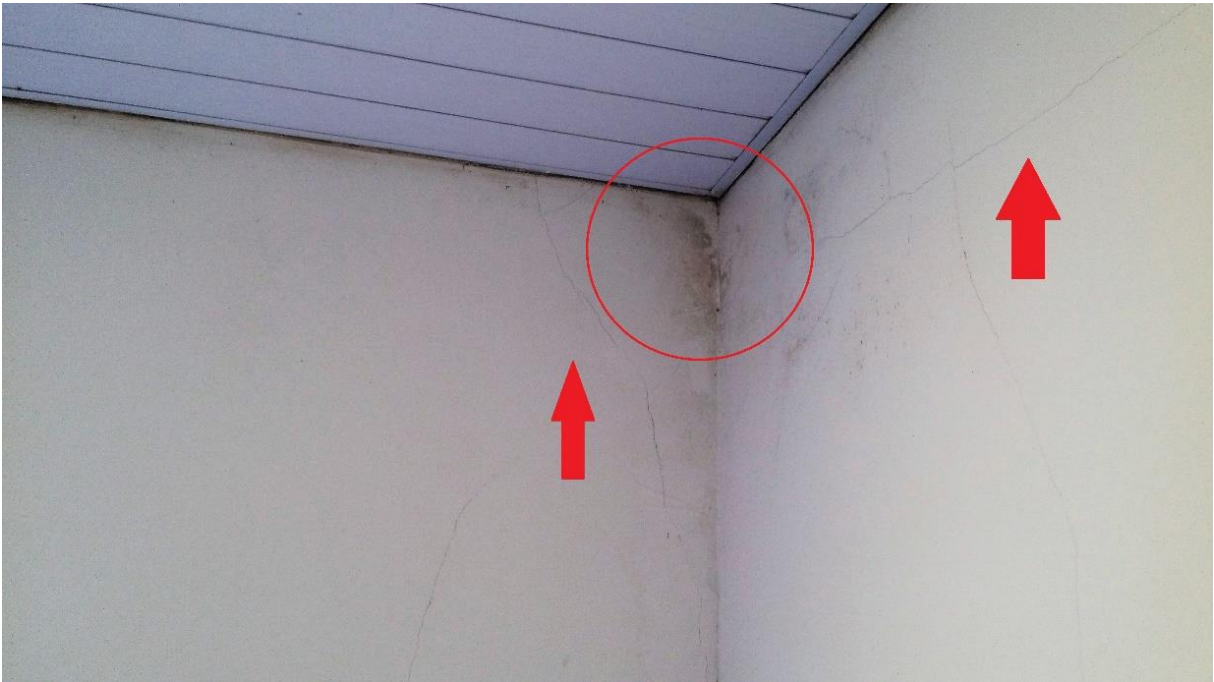
## Patologia 7

**Figura 50 - Trincas e Mofo em Alvenaria**

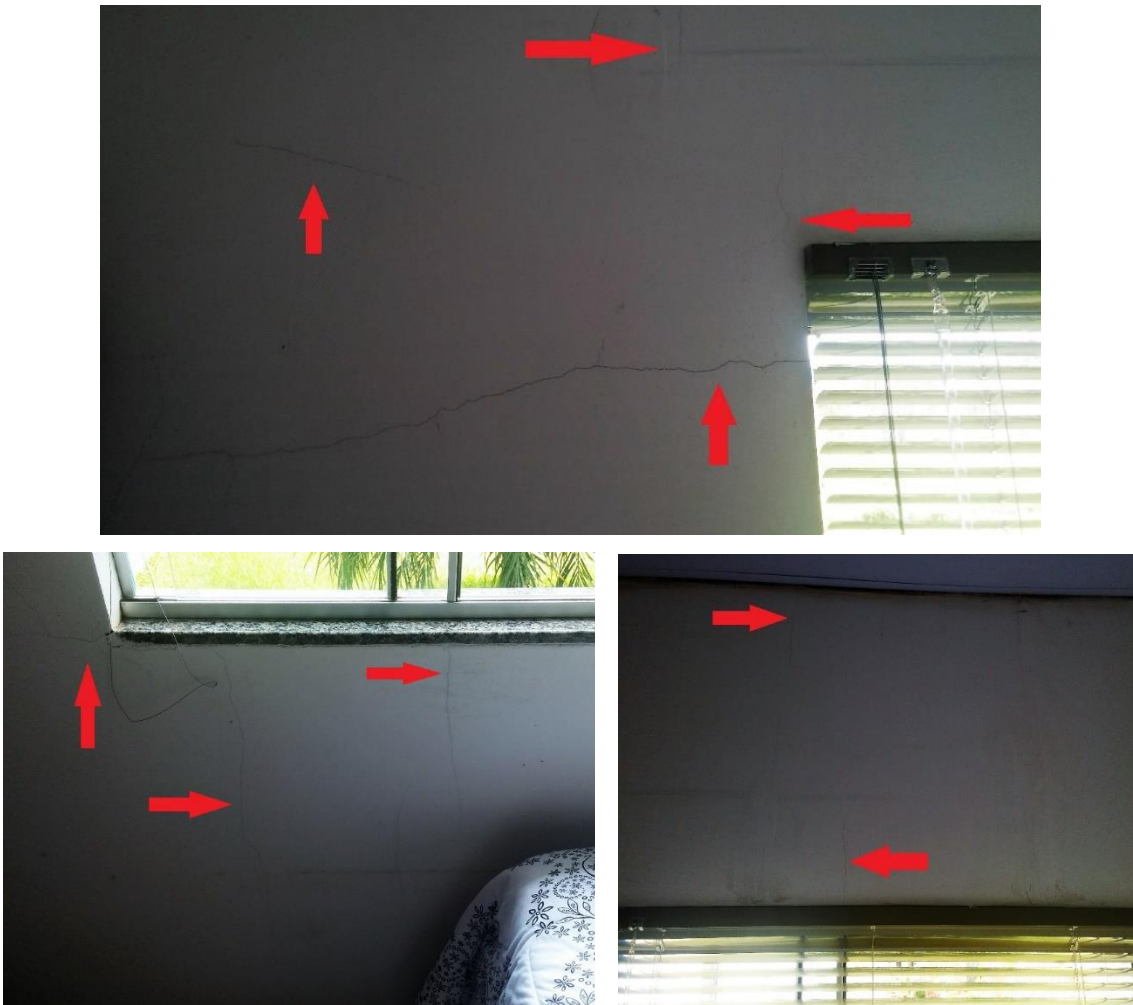
## Patologia 8

**Figura 51 - Trincas em Alvenaria**

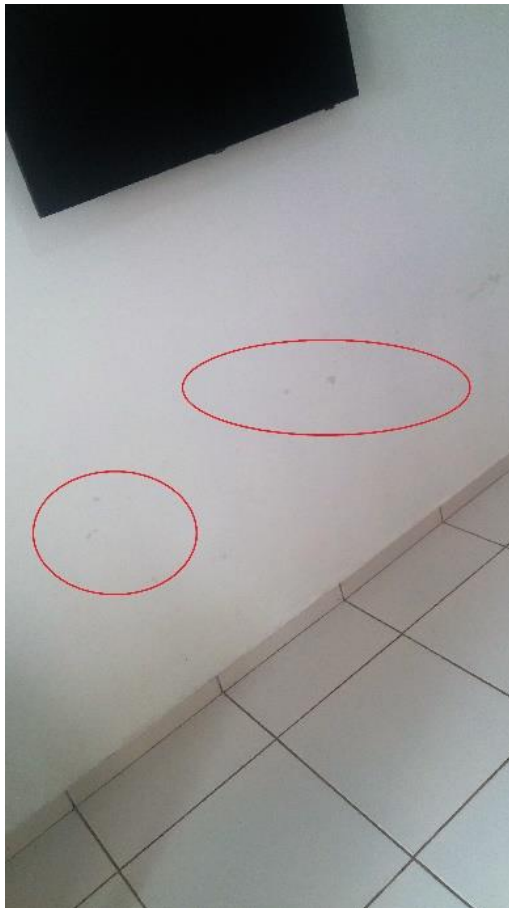
##### Patologia 1

**Figura 52 - Bolhas na Alvenaria**

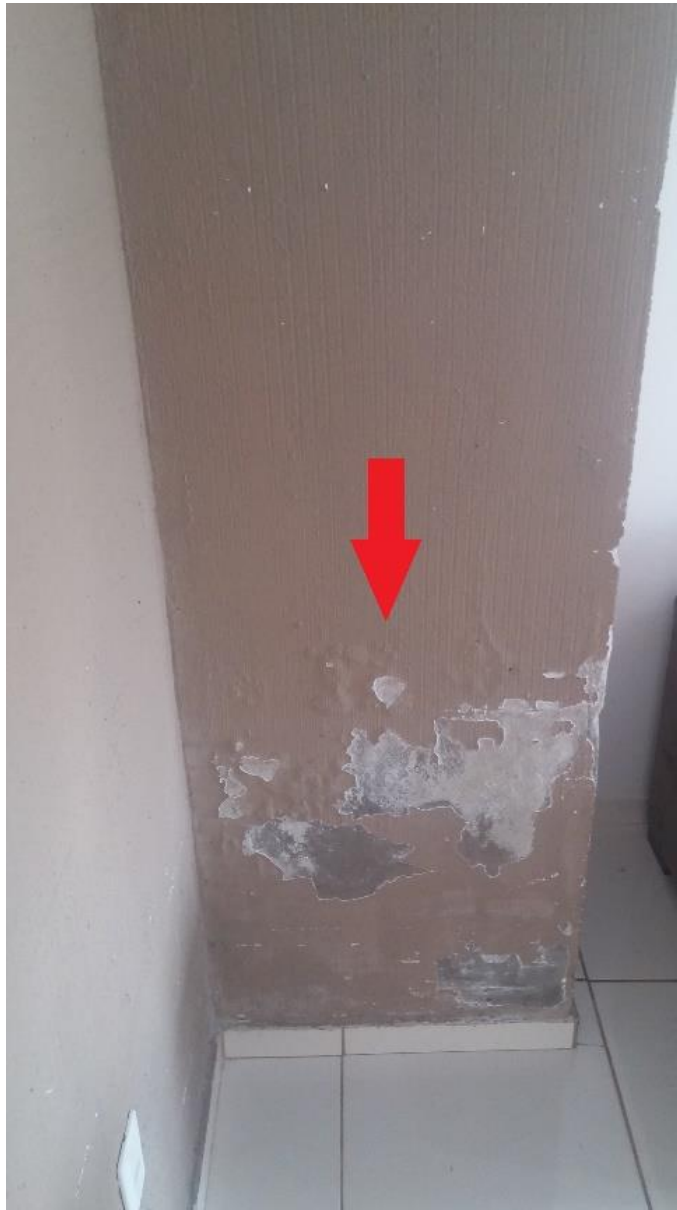
## Patologia 2

**Figura 53 - Descolamento de revestimento**  
**Fonte: Autor (2017)**

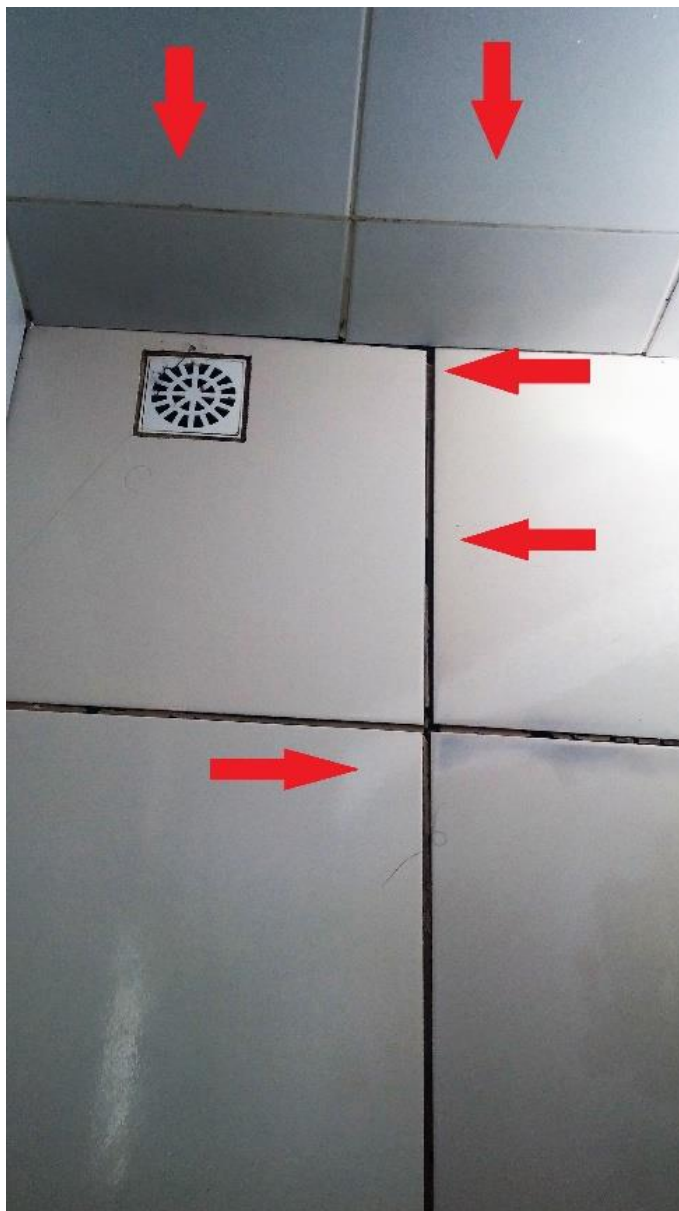
## Patologia 3

**Figura 54 - Defeitos no rejunte e infiltração**

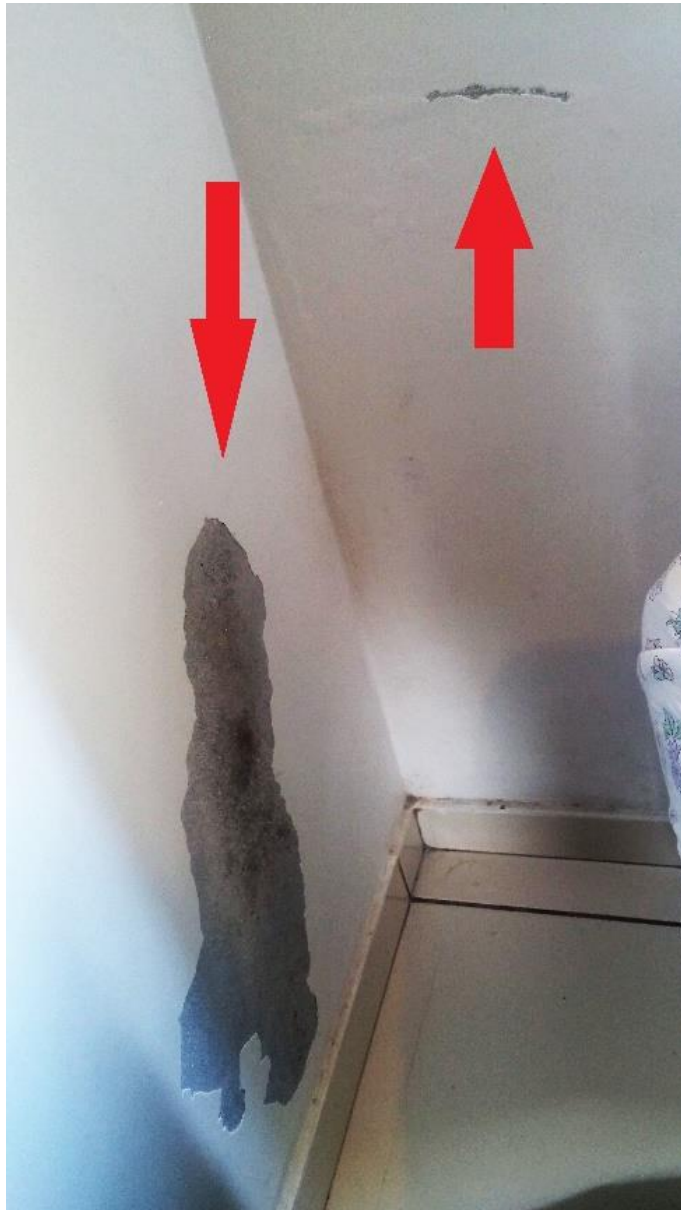
## Patologia 4

**Figura 55 - Descolamento de revestimento e bolhas**  
**Fonte: Autor (2017)**
