**UNIVERSIDADE TECNOLÓGICA FEDERAL DO PARANÁ  
DEPARTAMENTO ACADÊMICO DE CONSTRUÇÃO CIVIL  
CURSO DE ENGENHARIA CIVIL**

**PATOLOGIAS EM RESIDÊNCIAS, COM NO MÁXIMO 5 ANOS,  
FINANCIADAS PELO PROGRAMA MINHA CASA MINHA VIDA, NO  
MUNICÍPIO DE PATO BRANCO-PR**

**TRABALHO DE CONCLUSÃO DE CURSO**

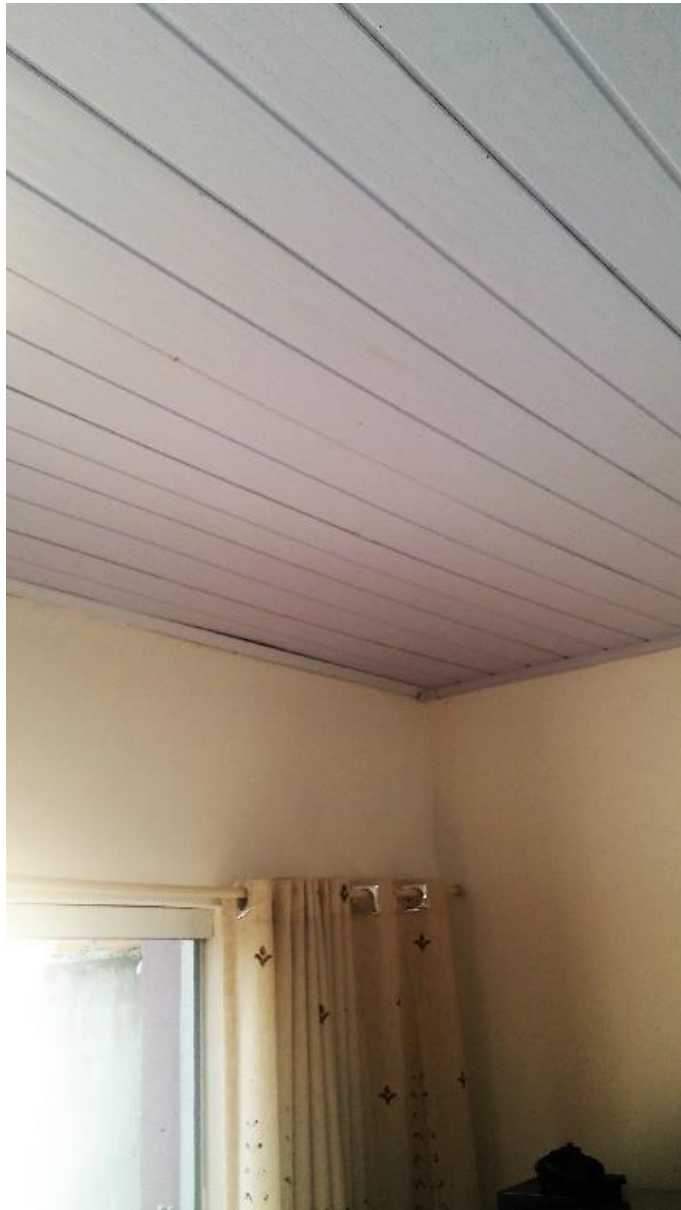
## Patologia 5

**Figura 56 - Empenamento do forro**

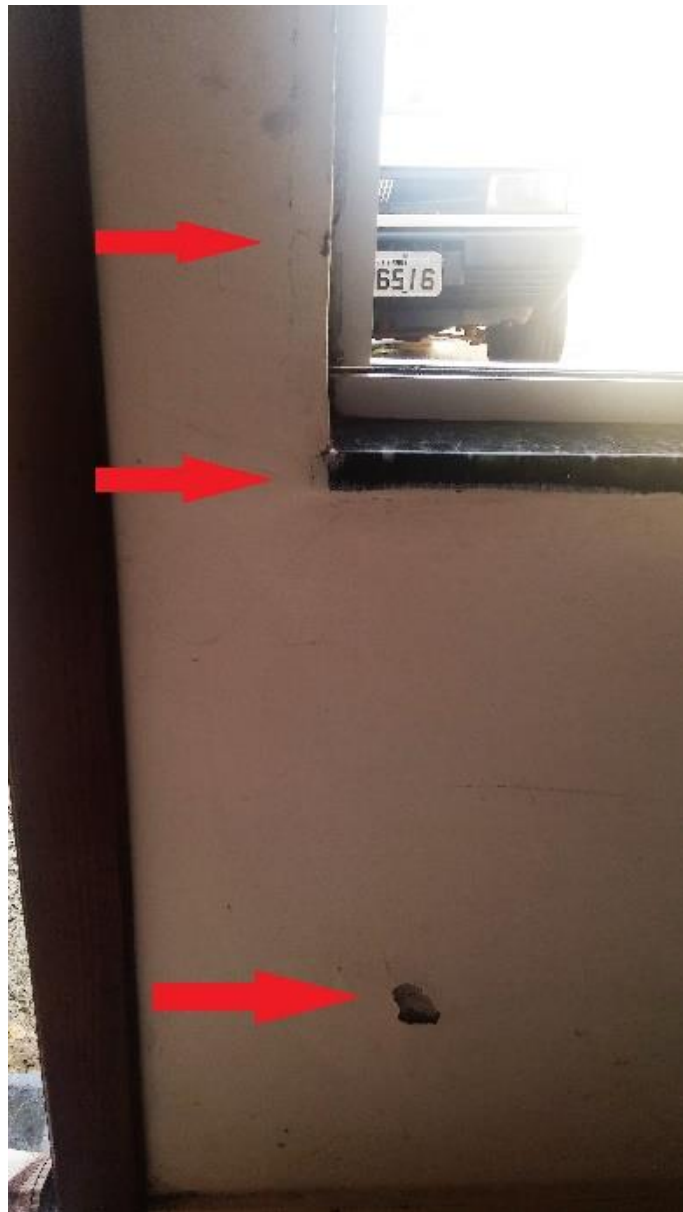
## Patologia 6

**Figura 57 - Trincas e descolamento**

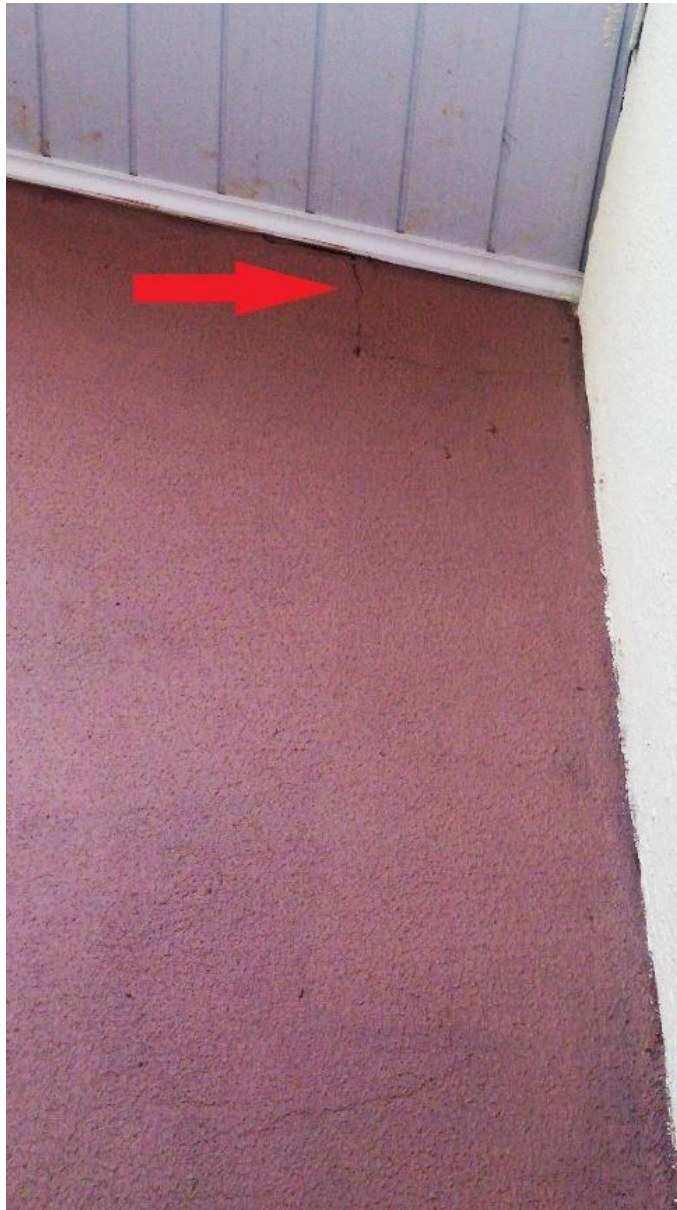
## Patologia 7

**Figura 58 - Trinca em Alvenaria**

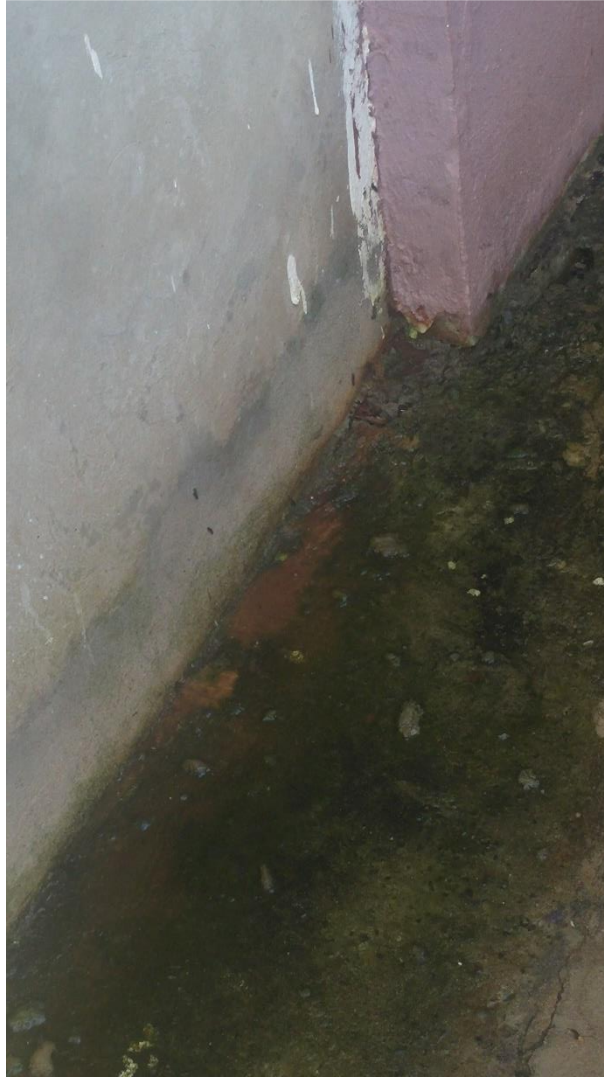
## Patologia 8

**Figura 59 - Proliferação de microrganismos**  
**Fonte: Autor (2017)**
