**APLICAÇÃO DE TERMOGRAFIA PARA MANUTENÇÃO PREDITIVA
EM PAINÉIS ELÉTRICOS**

Trabalho de Conclusão de Curso apresentado como requisito parcial à obtenção do título de Tecnólogo em Automação Industrial, do Departamento de Eletrônica, da Universidade Tecnológica Federal do Paraná.

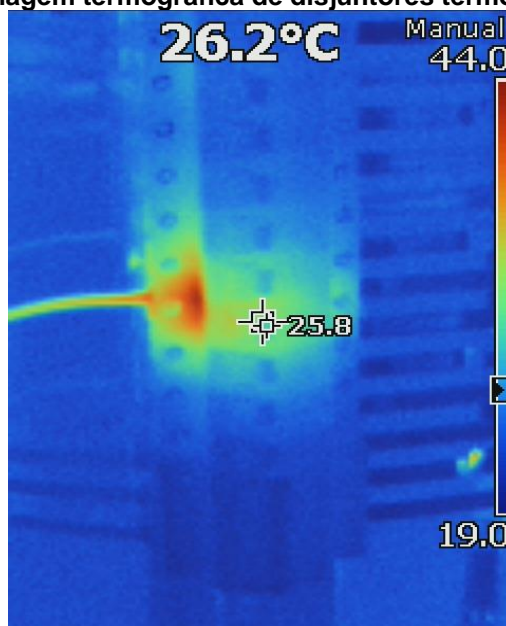
Figura 2: Imagem termográfica de disjuntores termomagnéticos.

Na Figura 2 podemos conferir uma imagem termográfica realizada em um disjuntor termomagnético. A temperatura 26.2°C se refere a uma média da temperatura na tela da câmera e a temperatura 25.8°C é a temperatura medida no ponto central da imagem.

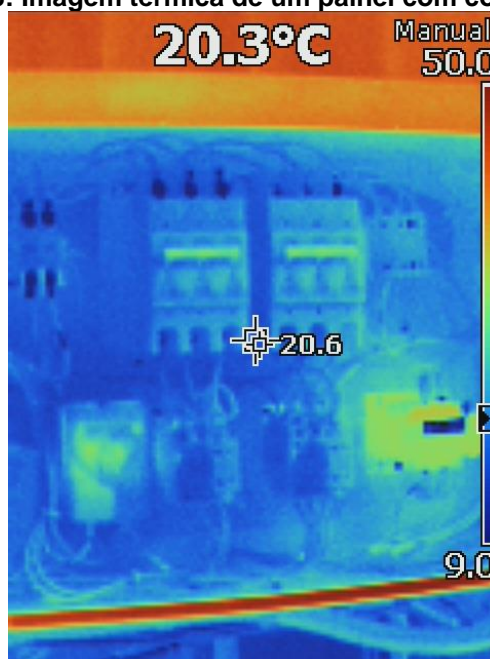
Figura 3: Imagem térmica de um painel com contatores.

A Figura 3 demonstra a imagem térmica de um contator analisado. A temperatura 20.3°C se refere a uma média da temperatura na tela da câmera e a temperatura 20.6°C é a temperatura medida no ponto central da imagem.

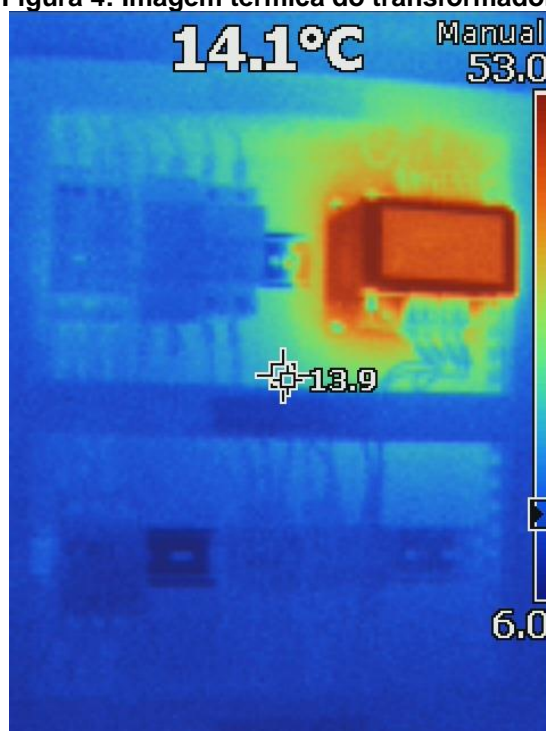
Figura 4: Imagem térmica do transformador.

Assim, pode se perceber a importância de uma análise precisa do comportamento das temperaturas internas. A elevação de temperatura nos enrolamentos internos do transformador, é definida em função das perdas, da disposição dos condutores. (FINOCCHIO, 2010). Na Figura 4 podemos ver um exemplo de transformador analisado termicamente através do termovisor. A temperatura 14.1°C se refere a uma média da temperatura na tela da câmera e a temperatura 13.9°C é a temperatura medida no ponto central da imagem.

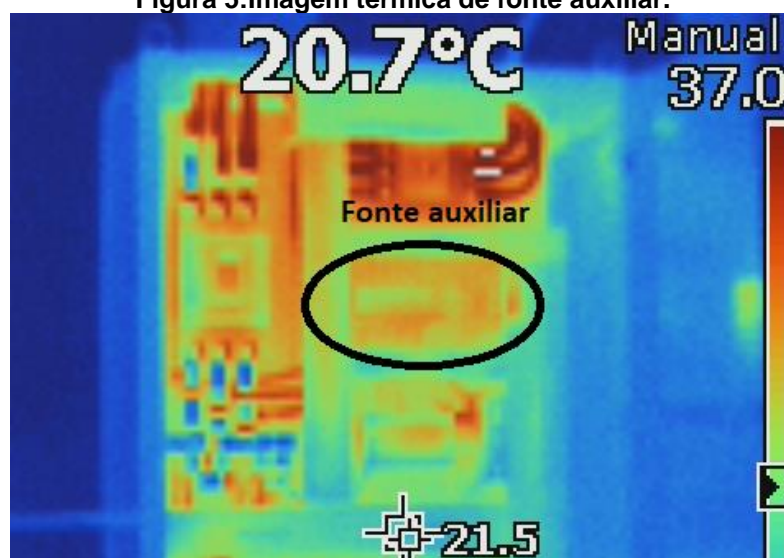
Figura 5: Imagem térmica de fonte auxiliar.

Na Figura 5 podemos ver a imagem térmica de uma fonte auxiliar. A temperatura 20.7°C se refere a uma média da temperatura na tela da câmera e a temperatura 21.5°C é a temperatura medida no ponto central da imagem.

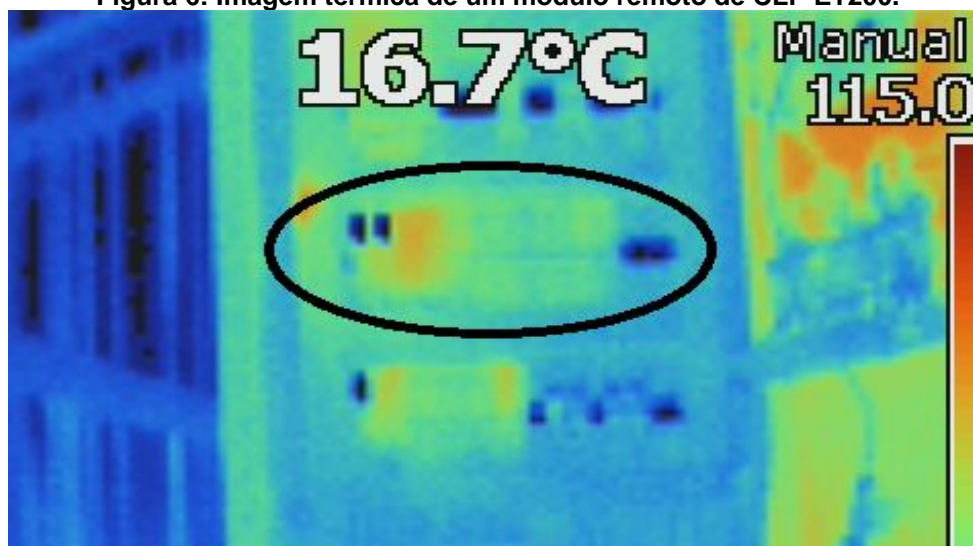
Figura 6: Imagem térmica de um módulo remoto de CLP ET200.

Um modelo analisado foi um módulo remoto do CLP, Marca Siemens modelo ET200, para o qual fabricante sugere que a temperatura do painel esteja sempre entre 0°C e 60°C. A Figura 6 mostra a imagem térmica do CLP Siemens ET200. A temperatura 16.7°C se refere a uma média da temperatura na tela da câmera.

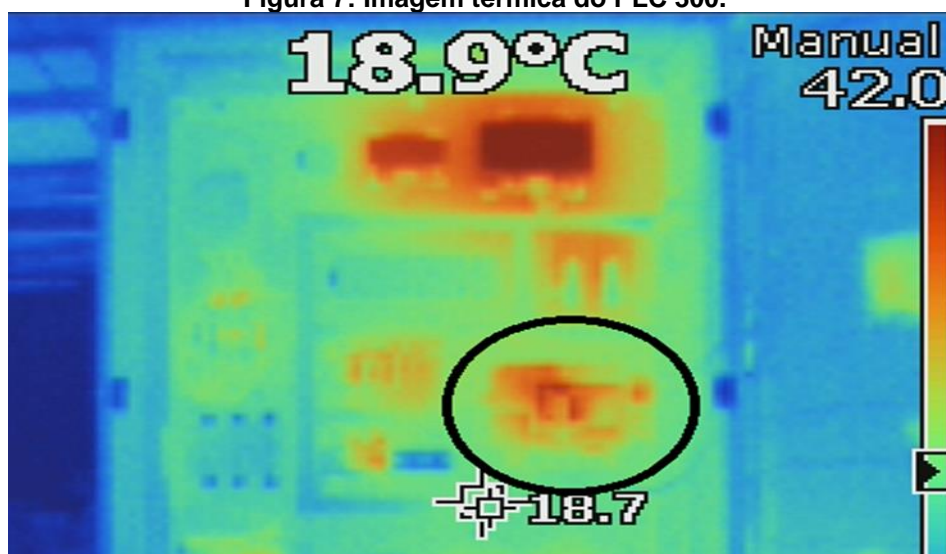
Figura 7: Imagem térmica do PLC 300.

A Figura 7 demonstra a imagem térmica do PLC300. A temperatura 18.9°C se refere a uma média da temperatura na tela da câmera e a temperatura 18.7°C é a temperatura medida no ponto central da imagem.

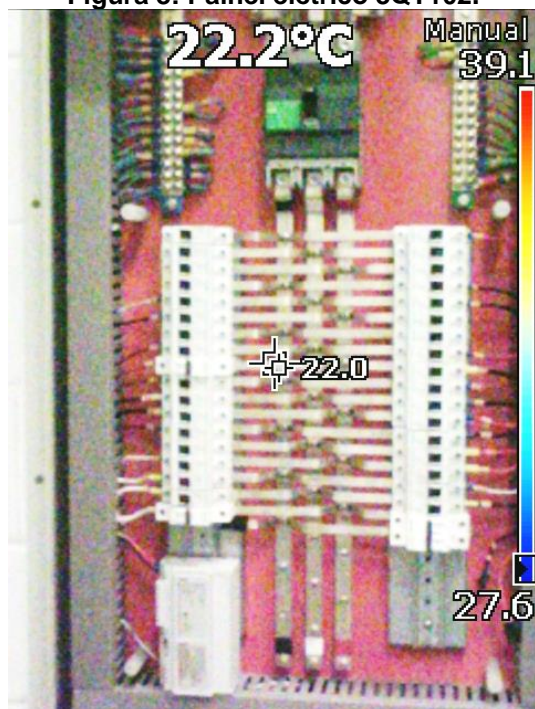
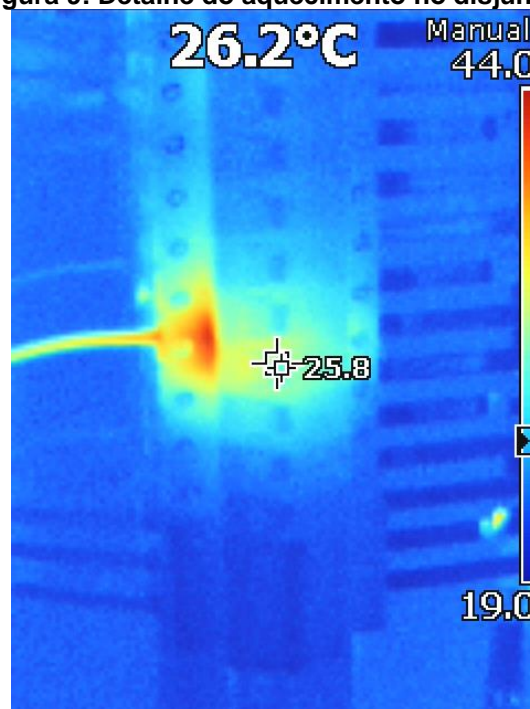
Figura 9: Detalhe do aquecimento no disjuntor.

A Figura 9 demonstra o detalhe do aquecimento no disjuntor. A temperatura 26.2°C se refere a uma média da temperatura na tela da câmera e a temperatura 25.8°C é a temperatura medida no ponto central da imagem.

A causa desse aquecimento foi a aplicação de um torque inadequado na conexão do disjuntor, que acarretou na deterioração do terminal e isolamento do cabo elétrico. Foi realizada a medição da corrente no disjuntor e a mesma apresentou um comportamento dentro dos limites do equipamento, descartando se assim a hipótese de sobrecarga no circuito.

A partir dessa análise, a ação tomada foi a remoção da parte deteriorada do cabo elétrico, a troca do terminal de conexão do cabo e a aplicação do torque correto no disjuntor.

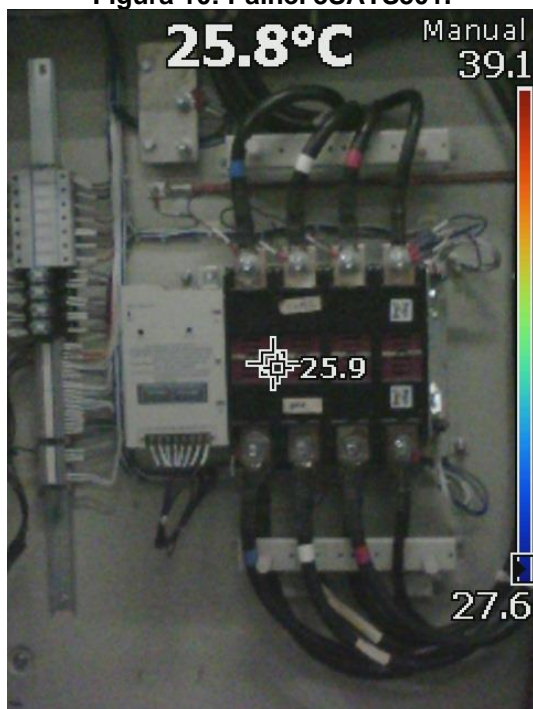
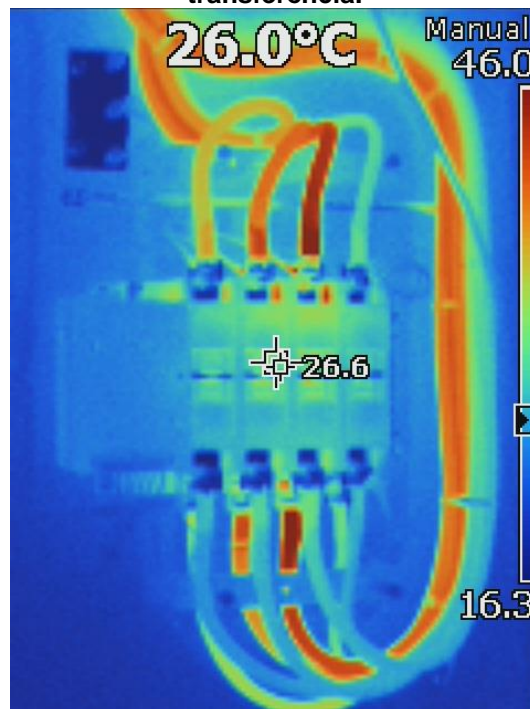
Figura 11: Imagem térmica da chave de transferência.

A Figura 11 exemplifica o condutor aquecido da chave de transferência. A temperatura 26.0°C se refere a uma média da temperatura na tela da câmera e a temperatura 26.6°C é a temperatura medida no ponto central da imagem.

Após a análise térmica, a medição de corrente elétrica demonstrou que o sistema está balanceado, não tendo problemas com relação a sobrecarga de corrente em alguma das fases. Partindo disso, tomou-se como ação o reaperto do terminal da chave de transferência e solicitada uma nova inspeção durante o próximo teste de transferência de carga do gerador.

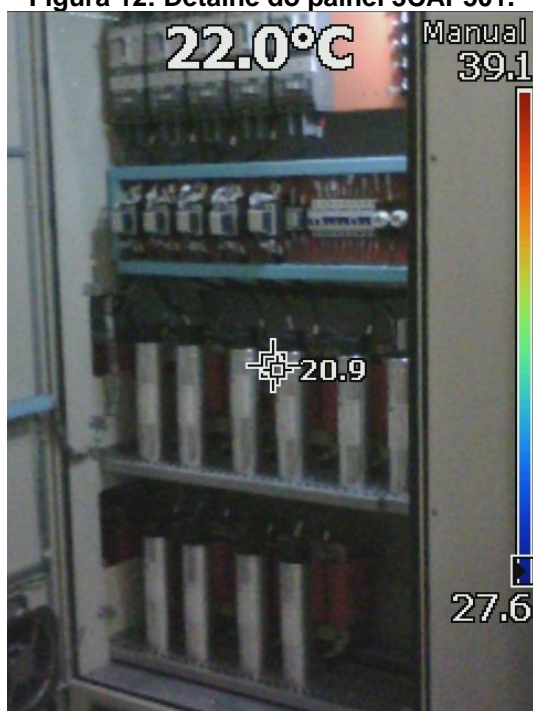
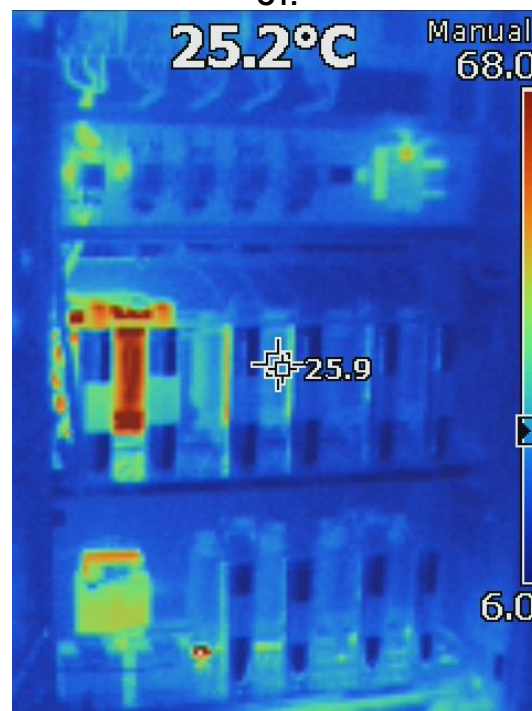
Figura 13: Detalhe do aquecimento no capacitor C1.

A Figura 13 mostra o detalhe do aquecimento no capacitor C1. A temperatura 25.2°C se refere a uma média da temperatura na tela da câmera e a temperatura 25.9°C é a temperatura medida no ponto central da imagem.

A ação corretiva realizada foi a verificação da condição do conector do capacitor, inspeção dos terminais do cabo elétrico e reaperto dos terminais, aplicando o torque especificado pelo fabricante.

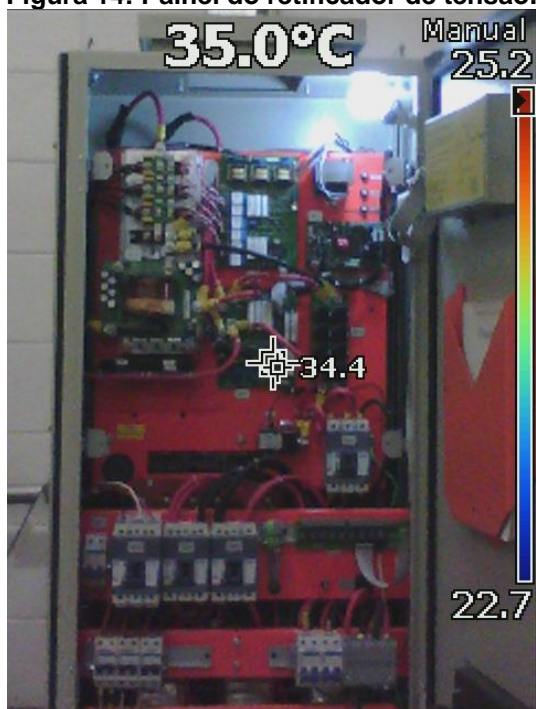
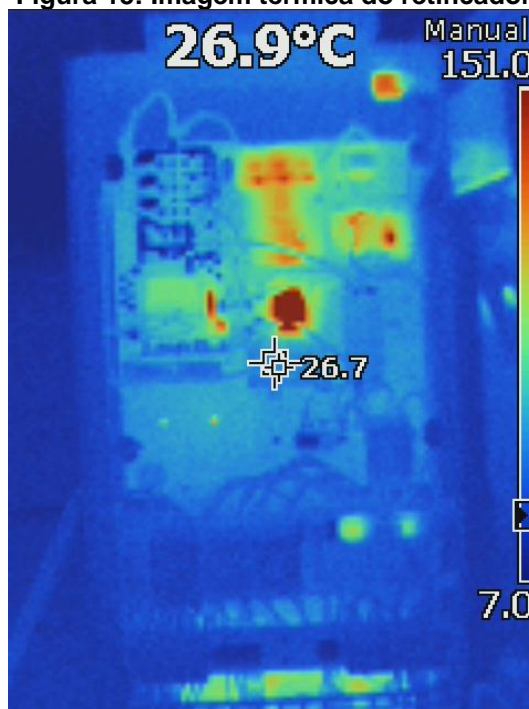
Figura 15: Imagem térmica do retificador

A Figura 15 mostra a imagem térmica do retificador. A temperatura 26.9°C se refere a uma média da temperatura na tela da câmera e a temperatura 26.7°C é a temperatura medida no ponto central da imagem.

Devido à alta criticidade desse equipamento, a ação de correção foi imediata, realizando se então a troca de unidade UCQ.
