**AVALIAÇÃO DAS INSTALAÇÕES ELÉTRICAS DAS SUBESTAÇÕES
DE MÉDIA TENSÃO DE UMA INDÚSTRIA DE ACORDO COM AS
NORMAS NBR 14039 E NR 10.**

MONOGRAFIA DE ESPECIALIZAÇÃO

**LONDRINA/PR
2017**

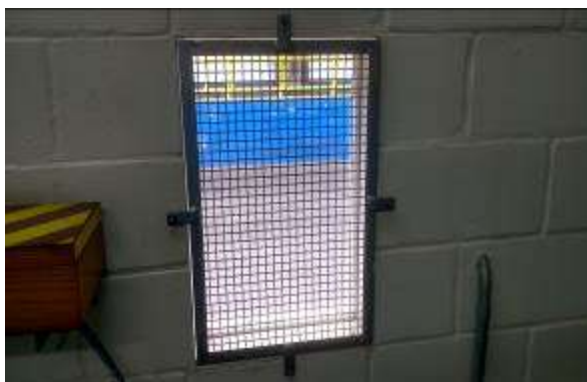
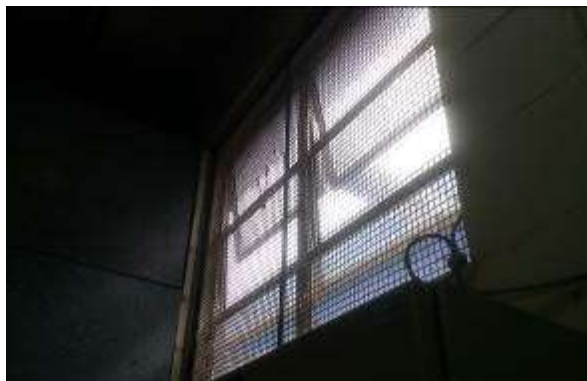
As janelas e vidraças das subestações seguem o que é dito no item 9.2.1.3 da norma como mostrado na vista interna das subestações (Fotografias 3 e 4).

Fotografia 3 – Exemplo de janelas de vidro com grades
Fonte: Autoria própria

Fotografia 4 – Exemplo de janelas de vidro com grades
Fonte: Autoria própria

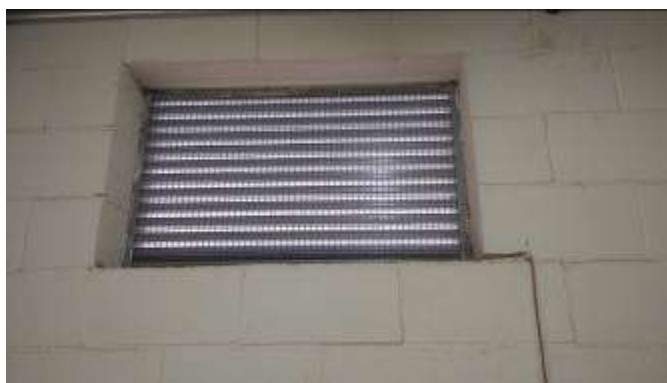
O item 9.2.1.4 da NBR 14039 diz que as subestações devem possuir ventilação natural, sempre que possível, ou forçada. Nas subestações existem diversos pontos onde existem janelas para ventilação (Fotografia 5) para que exista ventilação natural nas subestações a fim de facilitar a troca de calor e resfriamento dos componentes.

Fotografia 5 – Janela para circulação de ar com grades
Fonte: Autoria própria

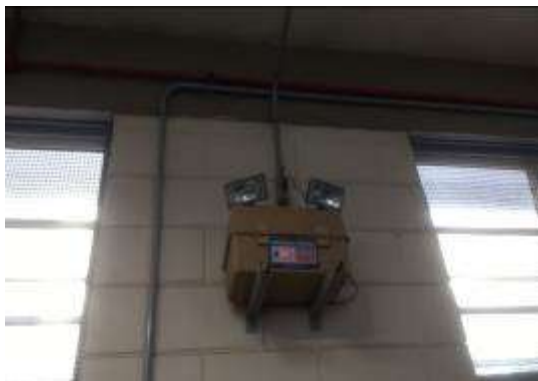
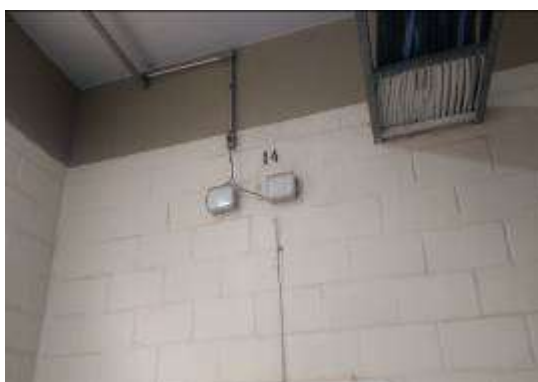
Segundo a NBR14039, no item 9.2.1.3, as subestações devem ser providas de iluminação de segurança, com autonomia mínima de duas horas.

Fotografia. 6– Exemplo de iluminação de emergência
Fonte: Autoria própria

Fotografia 7 – Exemplo de iluminação de emergência
Fonte: Autoria própria

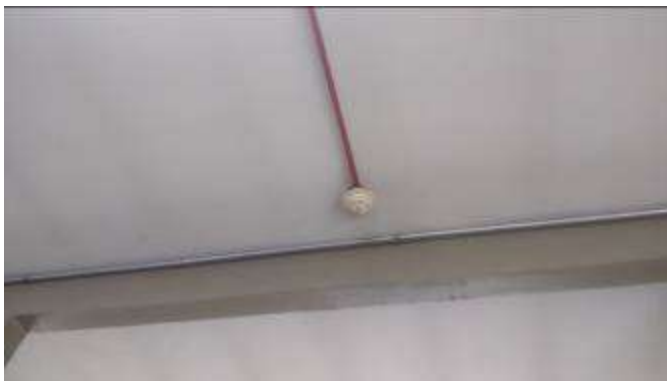
Todas as salas possuem sistemas de detecção de incêndio, (Fotografia 8). Os dispositivos de detecção de incêndio passam por manutenções preventivas periodicamente para que o mesmo mantenha o seu funcionamento de modo adequado.

**Fotografia 8 – Sistema de alarme de incêndio.
Fonte: Autoria própria**

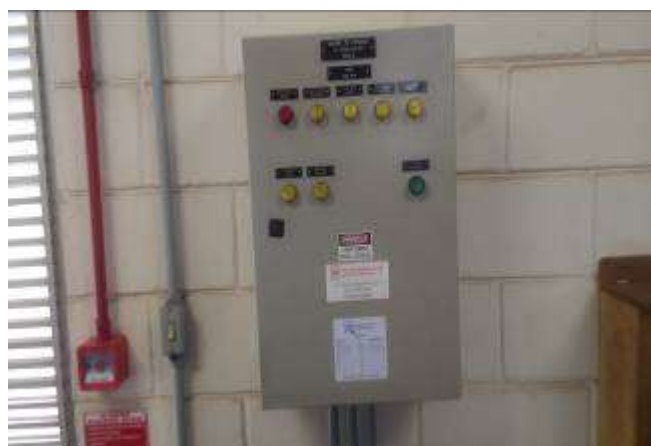
Existem dispositivos de alarme de incêndio para que em caso de emergência o alarme seja acionado (Fotografia 9).

**Fotografia 9 – Alarme de incêndio em alguns pontos da indústria.
Fonte: Autoria própria**

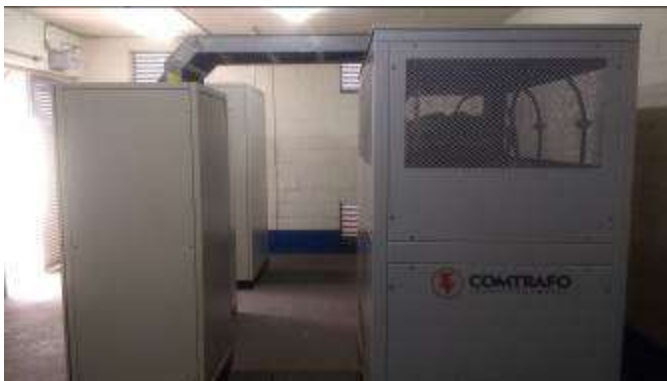
A NBR 14039, no item 5.1.1.2 , trata também sobre proteções por barreiras e invólucros. Na subestação 9, temos como exemplo o invólucro dos transformadores a seco que isolam as partes vivas do transformador por todos os lados. (Fotografia 10)

Fotografia 10 – Invólucro do transformador a seco

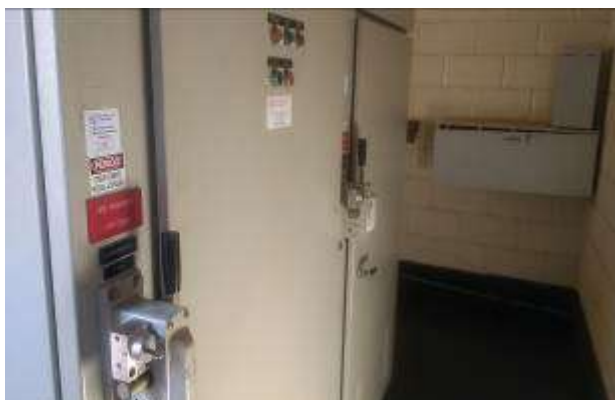
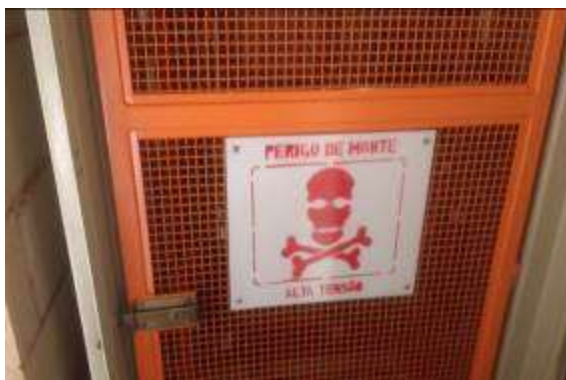
O item 5.1.1.3 da NBR 14039 ocupa-se à proteções por obstáculos, e nas subestações 7 e 8 são utilizados este tipo de proteção para evitar contatos acidentais (Fotografia 11 e 12).

Fotografia 11 – Exemplos do painel e barreira impedindo acesso.

Fotografia 12 – Exemplos do painel e barreira impedindo acesso.

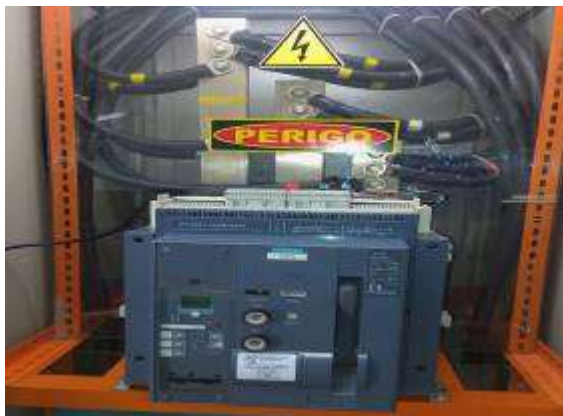
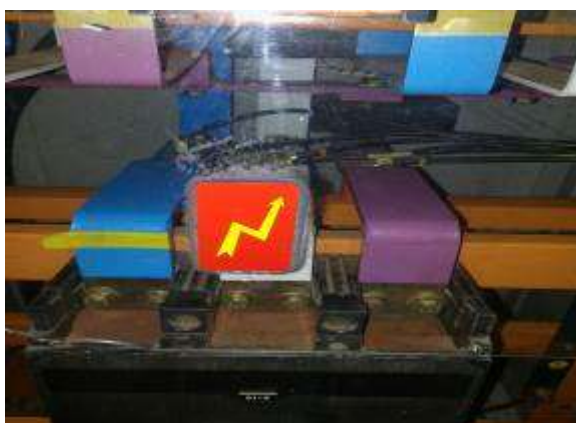
Também há um exemplo deste tipo de proteção com obstáculos, protegendo o contato acidental com as partes vivas dos circuitos.(Fotografia 13 e 14)

**Fotografia 13 – Exemplos do painel e barreira impedindo acesso.
Fonte: Autoria própria**

**Fotografia 14 – Exemplos do painel e barreira impedindo acesso.
Fonte: Autoria própria**

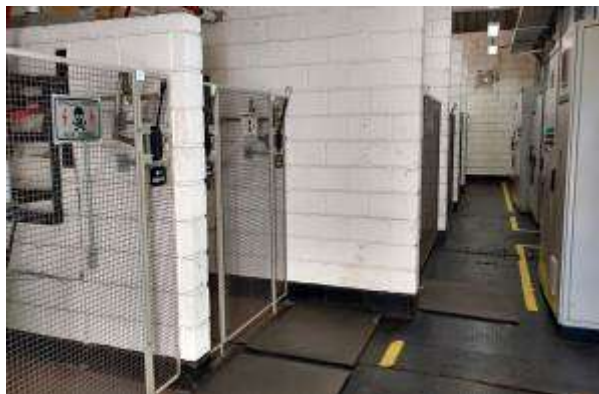
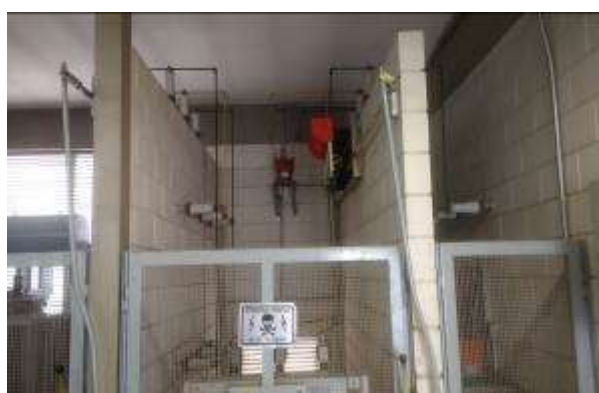
Nas subestações 1,6 e 10 temos a proteção parcial por colocação fora de alcance, segundo recomenda o item 5.1.1.4 da NBR 14039 (Fotografia 15 e 16).

Fotografia 15 – Proteção parcial por colocação fora do alcance
Fonte: Autoria própria

Fotografia 16 – Proteção parcial por colocação fora do alcance
Fonte: Autoria própria

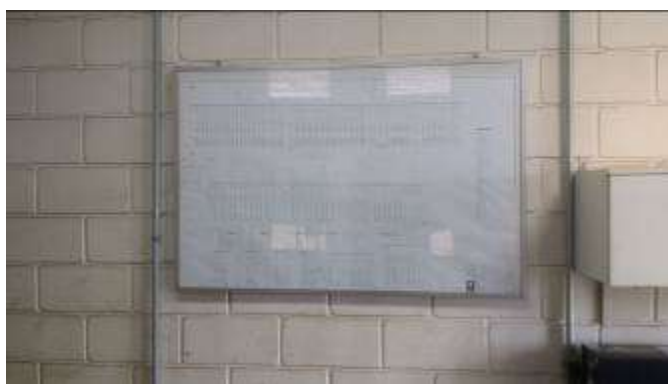
Em quase todas as subestações existem diagramas unifilares atualizados instalados em quadro fixos na parede (Fotografia 17).

Fotografia 17 – Quadro com diagrama unifilar,
Fonte: Autoria própria

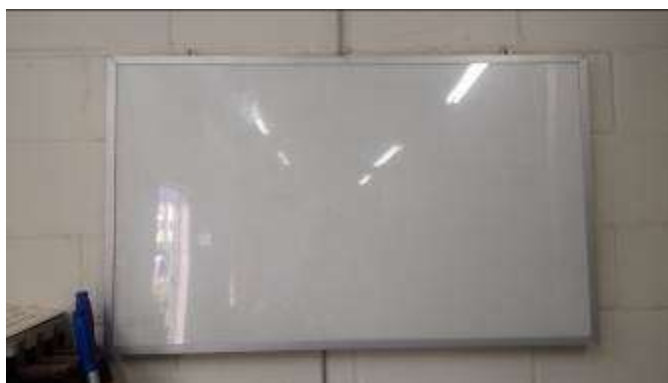
Na sala da subestação 10 não foi encontrado o diagrama unifilar na sala, sendo que existe somente um quadro em branco. (Fotografia 18). É recomendado que o diagrama unifilar seja colocado novamente no quadro para que possam ser visualizados os dispositivos de proteção, seccionamento, intertravamento e fontes de alimentação presentes nas subestações, segundo orienta a NR 10 no item 10.2.3.

**Fotografia 18 – Quadro sem diagrama unifilar,
Fonte: Autoria própria**

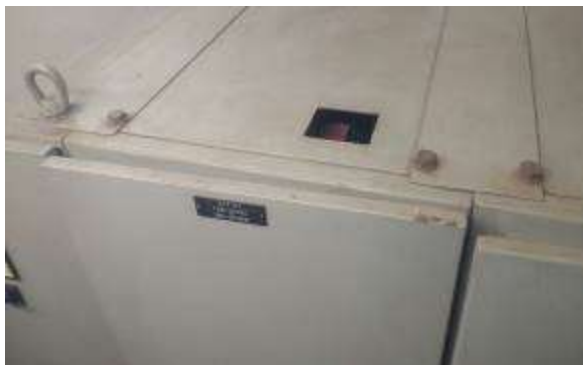
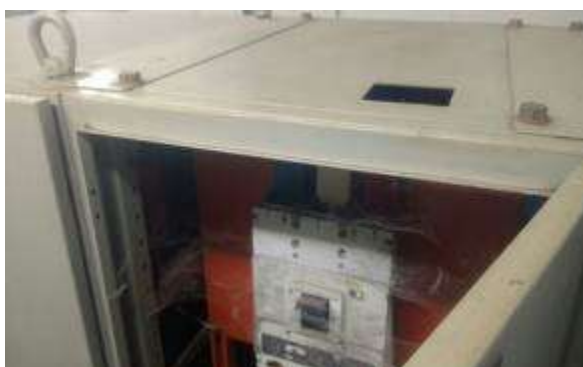
Nas subestações 6 e 10 foram encontrados painéis com orifícios nos painéis que dão acesso aos barramentos (Fotografia 19 e 20). Quando existem orifícios nos painéis aumenta-se o risco de que animais ou objetos venham a adentrar o painel podendo causar um curto circuito. É recomendado que os orifícios sejam fechados.

Fotografia 19 – Orifício na parte superior do painel
Fonte: Autoria própria

Fotografia 20 – Orifício na parte superior do painel
Fonte: Autoria própria

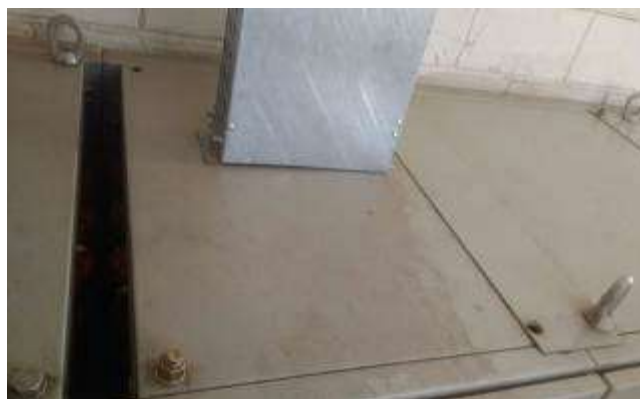
Na subestação 6, foi retirada a chapa que estava em cima do painel e esta não foi encontrada dentro da subestação. (Fotografia 21). Esta abertura sobre o painel permite o acesso a partes vivas dos painéis causando uma situação insegura. É recomendado que seja instalada uma tampa no local.

Fotografia 21– Orifício dando acesso aos polos do disjuntor
Fonte: Autoria própria

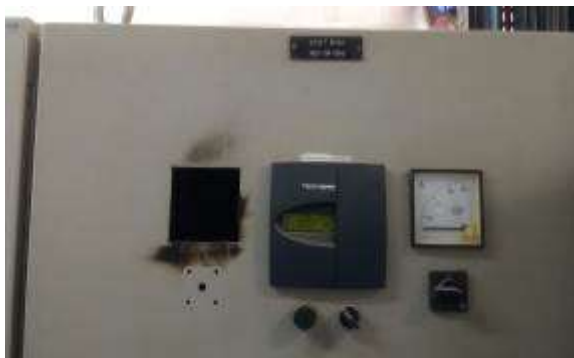
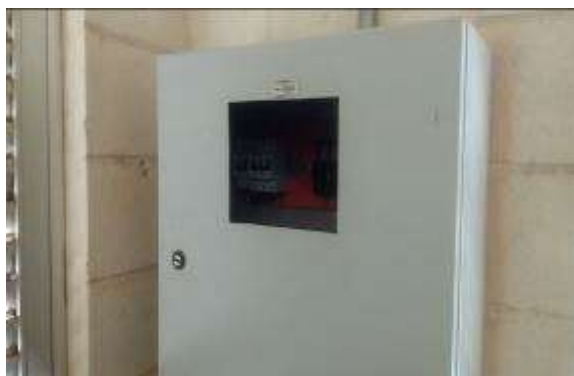
Na subestação 7 e 10, foram encontrados orifícios que dão acesso aos painéis na parte frontal (Fotografia 22 e 23). Foram retirados ou desativados componentes dos painéis e o rasgo no painel onde anteriormente existia um aparelho eletrônico não foi fechado, sendo recomendado o reparo.

Fotografia 22 – Orifício frontal
Fonte: Autoria própria

Fotografia 23 – Orifício frontal
Fonte: Autoria própria

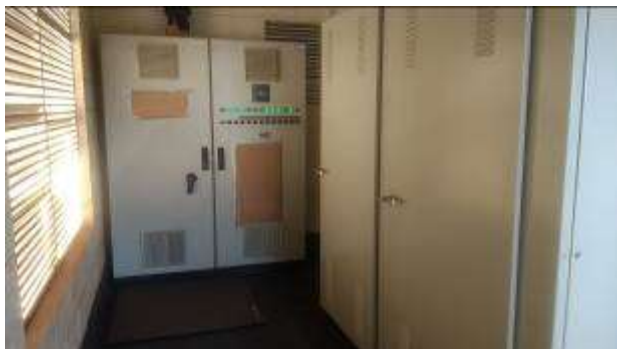
Na subestação 8, foi encontrado um painel onde existem orifícios que foram cobertos com papelão (Fotografia 24). É recomendado que este material seja substituído por chapas metálicas.

Fotografia 24 – Orifício fechado com papelão
Fonte: Autoria própria

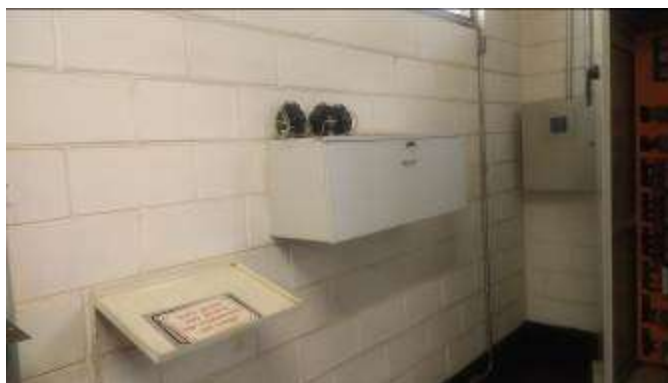
Foram encontrados na subestação 6, placas de sinalização fora de uso (Fotografia 28), sendo uma delas com identificação para a não abertura em carga da chave seccionadora, e outra indicando perigo. É recomendado que as placas sejam instaladas novamente para alerta dos operadores da subestação.

Fotografia 28 – Placas de sinalização sem uso
Fonte: Autoria própria

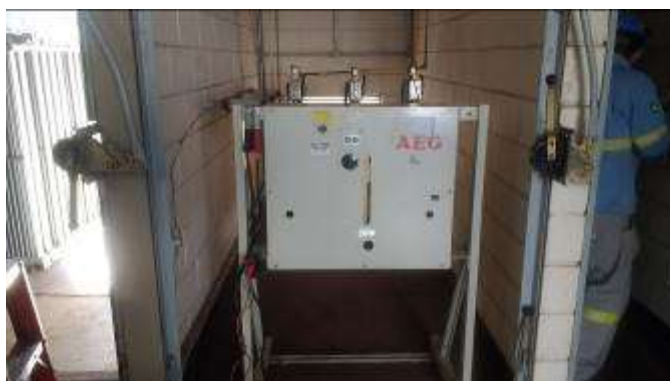
O item 5.3 da NBR 14039 exige que a proteção geral das subestações de entrada de energia quando sejam realizados com relés secundários com a função 50 e 51 (fase e neutro). Assim, segundo a norma os relés primários não devem ser mais utilizados.

Foram encontrados relés primários em duas subestações, SE 1 e SE 6, (Fotografia 37).

Fotografia 29 – Disjuntor com relé primário
Fonte: Autoria própria

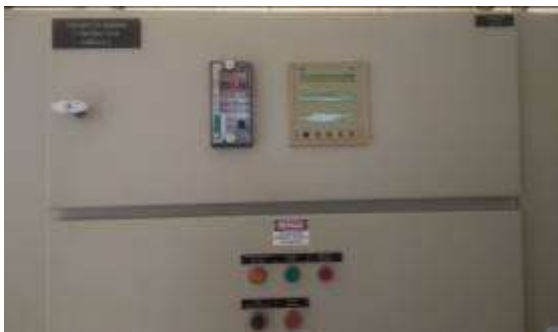
Podemos ver a seguir, exemplos de relés secundários instalados nas subestações desta indústria. (Fotografia 30)

Fotografia 30 – Relés secundários com sinais de testes
Fonte: Autoria própria

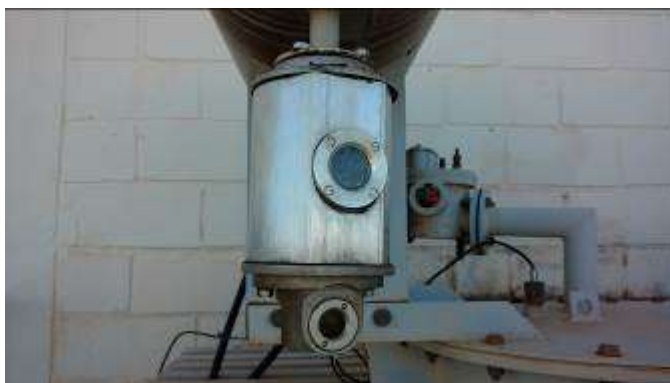
Existem transformadores na indústria que possuem secadores de ar (Fotografia 31). A sílica gel contida no reservatório é substituída anualmente.

Fotografia 31 – Secador de Ar, relé de gás

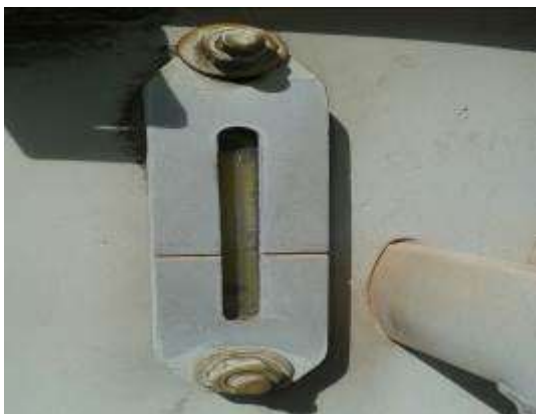
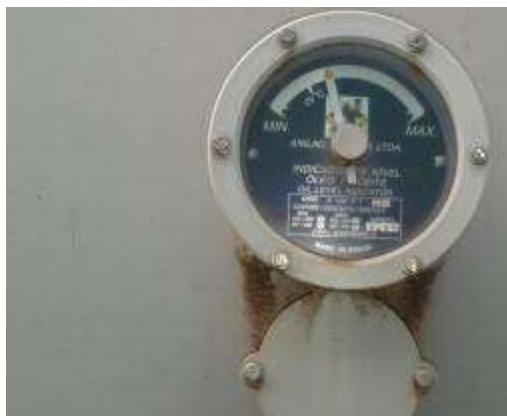
Os indicadores de nível de óleo que existem nas subestações são monitorados trimestralmente (Fotografia 34 e 35).

Fotografia 34 – Indicadores de nível de óleo

Fotografia 35 – Indicadores de Nível de óleo

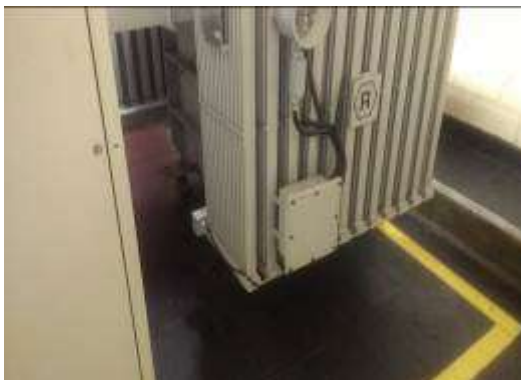
Os transformadores das subestações 5 e 8 tem caixas de contenção para o caso de vazamento de óleo conforme o item 5.8 da NBR 14039. (Fotografia 36)

Fotografia 36 – Caixas de contenção de óleo do transformador
Fonte: Autoria própria

Existem subestações que não possuem tanque de contenção de óleo. É recomendado que a situações sejam normalizadas para evitar o vazamento de óleo em caso de explosão.

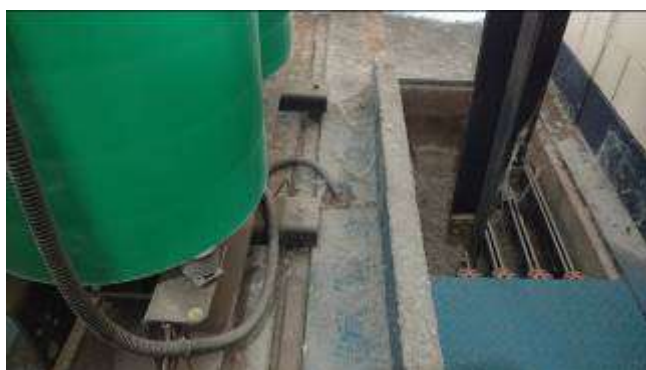
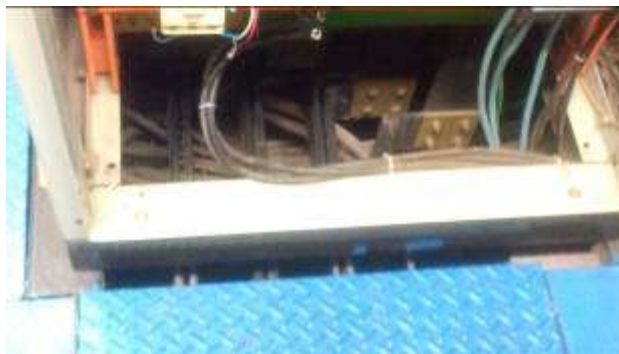
Na subestação 10, nos quatro transformadores instalados existem a mesma situação, barramentos saem do secundário do transformador, (Fotografia 37), e entram em um disjuntor para alimentar um barramento em um painel (Fotografia 38).

Fotografia 37 – Barramento que sai do transformador para o painel
Fonte: Autoria própria

Fotografia 38 – Barramento alimentando o painel
Fonte: Autoria própria

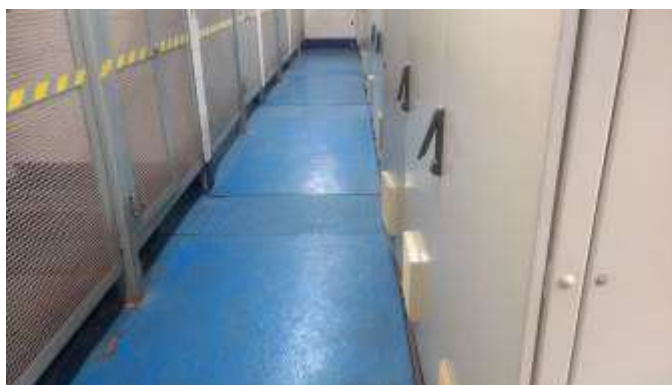
E como agravante existe uma proteção metálica sobre o barramento (Fotografia 39), que no caso da isolação não ser efetiva e tenha contato com o barramento, pode ocasionar um curto circuito. O correto é que seja instalado um material isolante entre o barramento e o tamponamento metálico. O material indicado nesse caso seriam placas de TVE ou Celeron. Além disto, é aconselhável a substituição da proteção metálica por outro material não condutor.

Fotografia 39 – Tampa sobre o painel
Fonte: Autoria própria

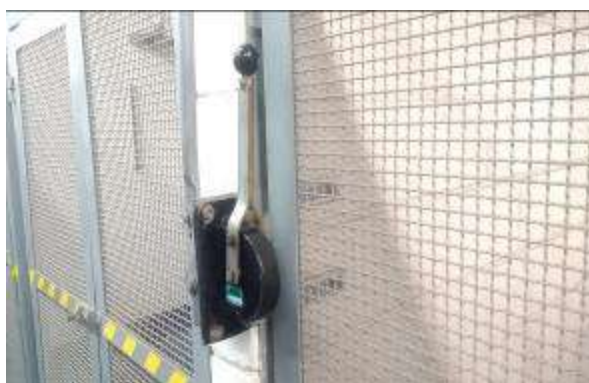
Fotografia 42 – Chave seccionadora sem sinalização e bloqueio
Fonte: Autoria própria

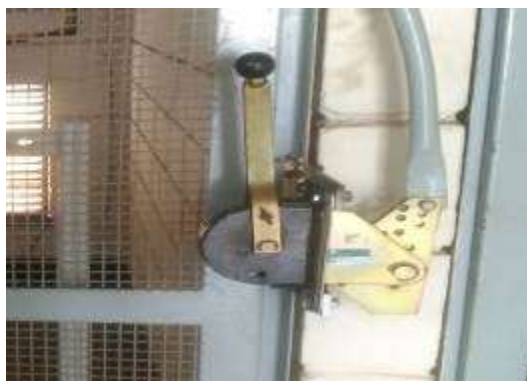
Fotografia 43 – Chave seccionadora sem sinalização e bloqueio com pino
Fonte: Autoria própria

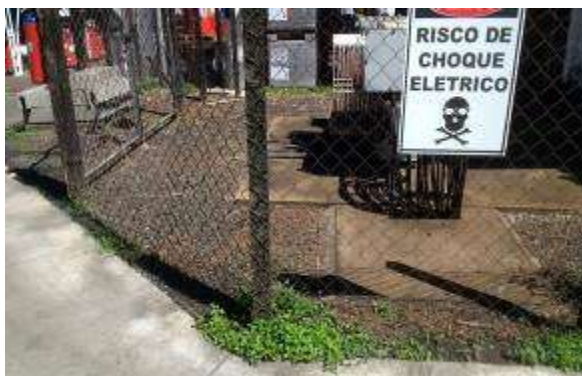
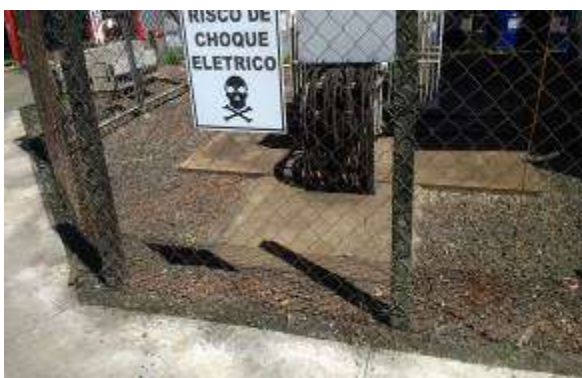
Fotografia 51 – Retirada de fauna da área externa - Antes

Fotografia 52 – Retirada de fauna da área externa - Depois

Além disto, previne-se a proliferação de animais que possam causar danos futuros às instalações elétricas

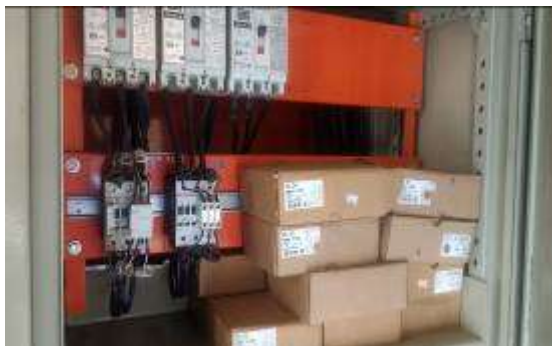
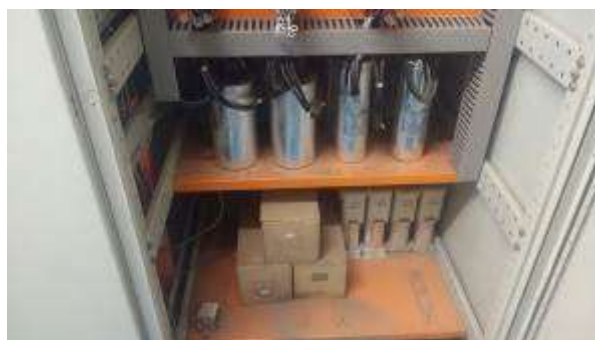
Fotografia 53 – Materiais armazenados dentro de painéis
Fonte: Autoria própria

Fotografia 54 – Materiais armazenados dentro de painéis
Fonte: Autoria própria

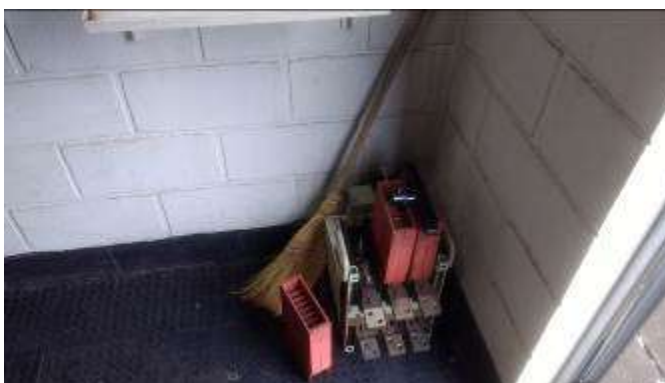
Fotografia 55 – Disjuntor inutilizado dentro da sala
Fonte: Autoria própria

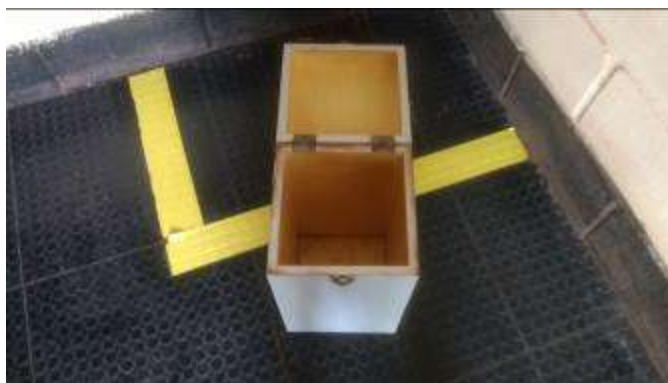
Fotografia 58 – Caixa para armazenamento sem luva isolante
Fonte: Autoria própria
