**UNIVERSIDADE TECNOLÓGICA FEDERAL DO PARANÁ
CURSO DE ESPECIALIZAÇÃO EM ENGENHARIA DE SEGURANÇA DO
TRABALHO**

**ESTUDO DE CONFORMIDADE DOS ACESSOS CONTIDOS NA NPT
027 DO CORPO DE BOMBEIROS EM UMA UNIDADE DE
ARMAZENAMENTO E BENEFICIAMENTO DE GRÃOS LOCALIZADA
NO NORTE DO ESTADO**

MONOGRAFIA DE ESPECIALIZAÇÃO

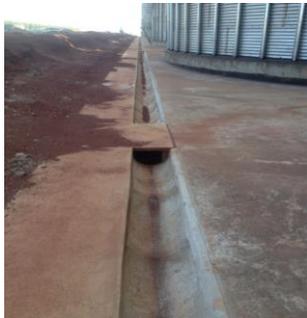
Galerias pluviais entorno dos silos	Adequação das galerias pluviais no entorno dos silos. Fechamento com tela. Encaixe para retirada fácil para viabilizar limpeza	Conforme NR-18 item 18.30	Conforme projeto de adequação em elaboração pelo departamento interno de projetos, a ser executado por empresa terceira especializada.	2017/1

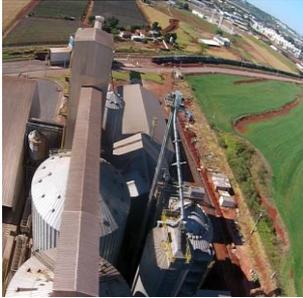
Elevador de grãos (ELV 05 e 06)	Necessário 4 plataformas de descanso, possui escada marinho contínuo. O acesso ao elevador 5 se dá pelo elevador 6, o elevador 5 necessita de duas plataformas de descanso.	Conforme NPT 027 itens 5.2.1, 5.2.2 e 5.2.4	Conforme projeto de adequação em elaboração pelo departamento interno de projetos, a ser executado por empresa terceira especializada.	2017/1

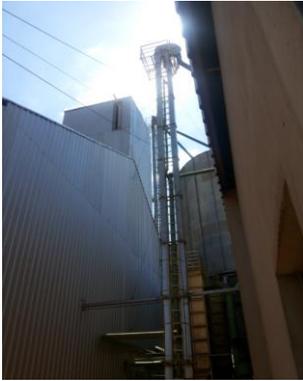
Elevador de grãos (01 e 02)	Necessária adequação de espaçamento do guarda corpo na cabeça do ELV 01 e também 4 plataformas de descanso respeitando o espaçamento máximo de 6,00m. O ELV 02 necessita de adequação de espaçamento nos guarda corpos existentes e 2 plataformas de descanso.	Conforme NPT 027 item 5.2.1 e 5.2.2	Conforme projeto de adequação em elaboração pelo departamento interno de projetos, a ser executado por empresa terceira especializada.	2017/1

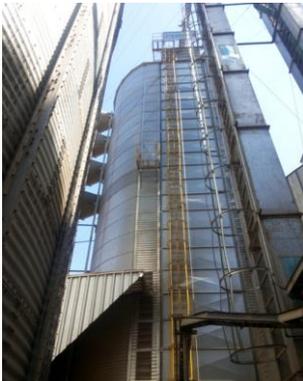
Secador de grãos	Será necessário adequar o acesso a plataforma de descanso existente e será necessário mais 2 plataformas. Os guarda corpos existentes no topo do secador necessitam de adequação de espaçamento. Calcula-se em média 76,00 m de tubos para essa adequação.	Conforme NPT 027 item 5.2.1 e 5.2.2	Conforme projeto de adequação em elaboração pelo departamento interno de projetos, a ser executado por empresa terceira especializada.	2017/1

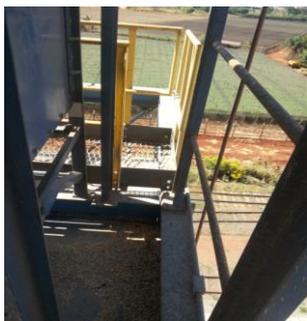
Tulha ferroviária	Necessário realizar o fechamento do acesso por não possuir espaçamento adequado	Conforme NPT 027 5.2.1, 5.2.2 e 5.2.4.	Conforme projeto de adequação em elaboração pelo departamento interno de projetos, a ser executado por empresa terceira especializada.	2017/1

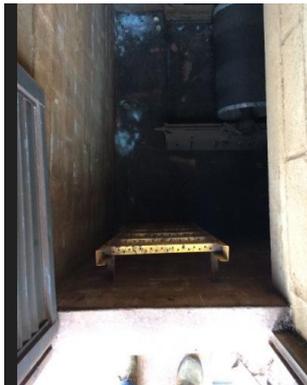
Túnel do silo pulmão	Necessário adequar guarda corpo no acesso ao túnel do silo pulmão - 3,00m. Correia deverá ter proteção. (Será necessário inverter abertura da porta para fora).	Conforme NR-12 e NPT 027 itens 5.2.1 e 5.2.2	Conforme projeto de adequação em elaboração pelo departamento interno de projetos, a ser executado por empresa terceira especializada.	2017/1

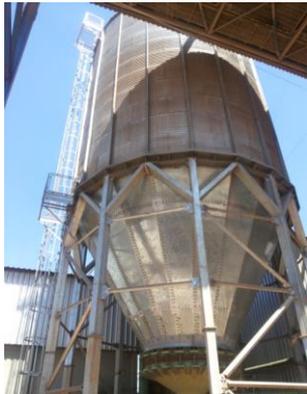
Silo elevado	Necessário adequar escada externa sendo vedada a escada do tipo marinho.	Conforme NPT 027 item 5.2.1	Conforme projeto de adequação em elaboração pelo departamento interno de projetos, a ser executado por empresa terceira especializada.	2017/1
