UNIVERSIDADE TECNOLÓGICA FEDERAL DO PARANÁ
COECI – COORDENAÇÃO DO CURSO DE ENGENHARIA CIVIL
CURSO DE ENGENHARIA CIVIL

**DIAGNÓSTICO DA ACESSIBILIDADE ESPACIAL DAS UNIDADES DE
SAÚDE DO MUNICÍPIO DE TOLEDO – PR**

TRABALHO DE CONCLUSÃO DE CURSO

2018

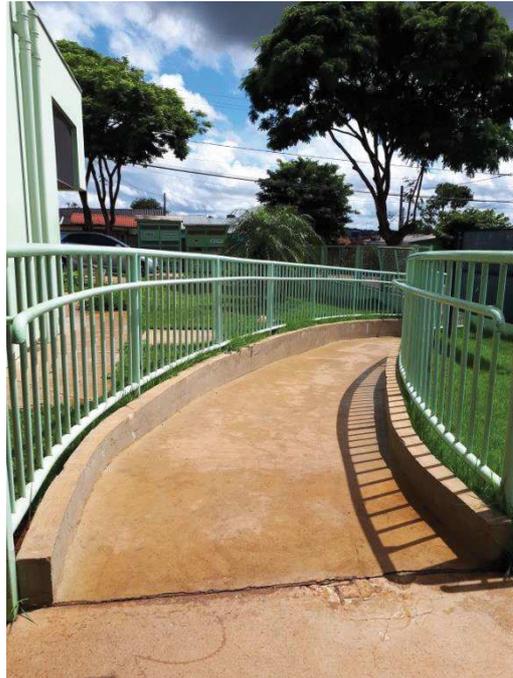
Figura 16 – Rampa de acesso da ESF do Jardim Europa, Toledo - PR.

Ainda em relação ao apresentado na Figura 16, a rampa apresentava corrimãos em ambos os lados, entretanto, apenas a uma altura (aferido *in loco* 92 centímetros), estando ausente à altura de 70 centímetros. Em outras 13 rampas analisadas verificou-se a ausência de qualquer tipo de corrimão, como exemplificado na Figura 17.

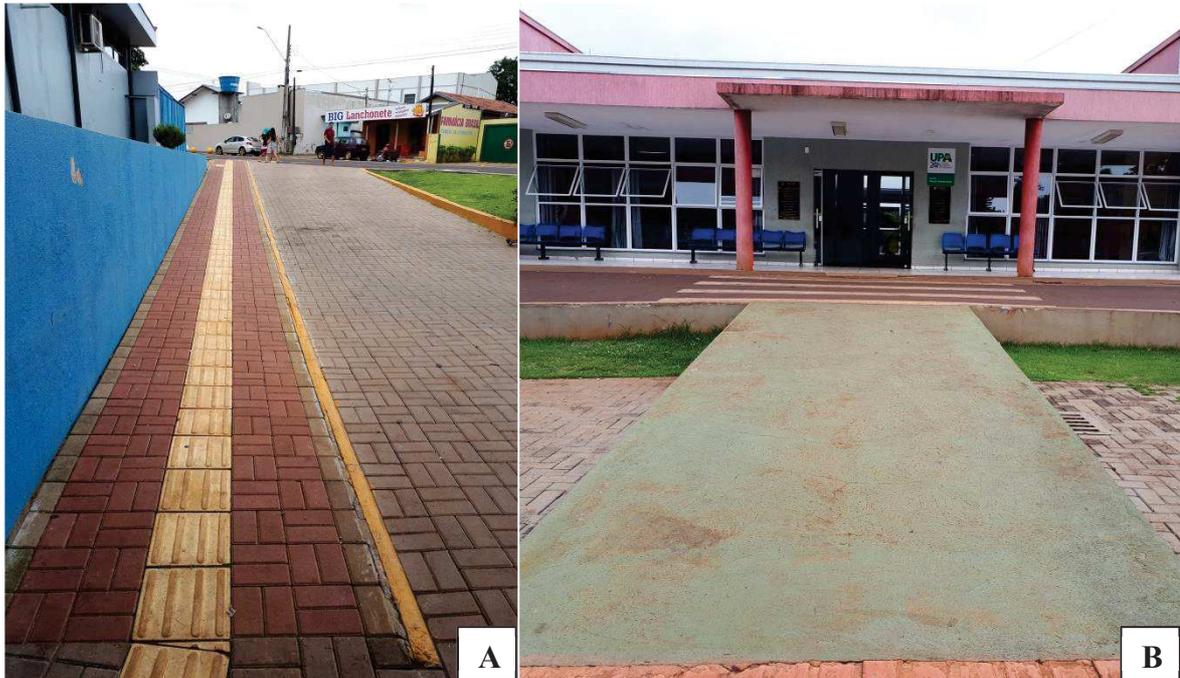
Figura 17 – Áreas de acesso à edificação, A – Rampa de acesso da UPA II, B – Rampa de acesso da UPA I, Toledo – PR.

Na figura designada como 17 A apresenta-se como exemplo uma rampa de acesso com inclinação inadequada aos padrões de acessibilidade, ou seja, em desacordo com os valores estipulados pela NBR 9050:2015. Já na imagem 17 B apresenta-se uma rampa com inclinação adequada. Relativo a esta imagem, destaca-se ainda, a inexistência de corrimão, guia de balizamento e guarda-corpo em ambos os casos.

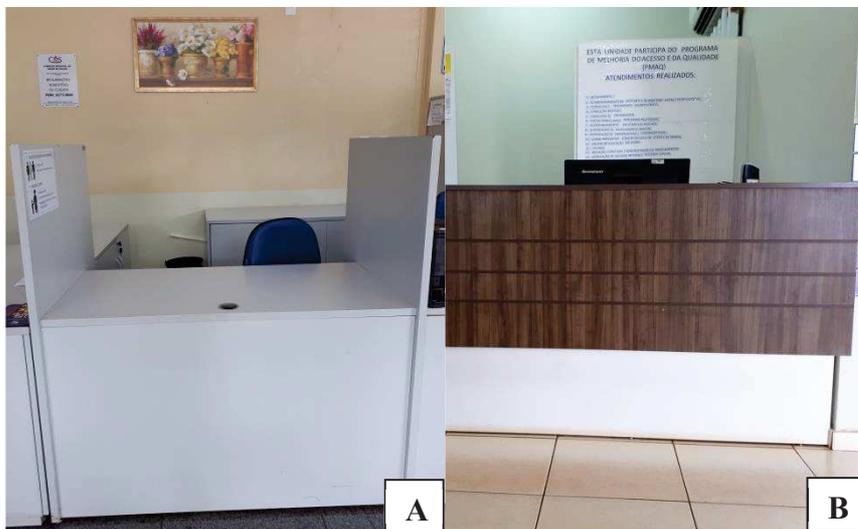
Figura 19 – Balcões de atendimento, A – Profundidade livre mínima em desacordo com NBR 9050:2015, UPA I, B – Profundidade livre mínima em desacordo com norma, ESF Santa Clara IV, Toledo – PR, 2018.

Na primeira imagem (19 A) o balcão de atendimento não dispunha de profundidade livre, enquanto que na segunda (19 B), o mobiliário em questão apresentava dimensão inferior ao recomendado pela norma (30 centímetros). Em ambas as situações a acessibilidade foi prejudicada, não possibilitando, por exemplo, o avanço de uma pessoa em cadeira de rodas sob o balcão.

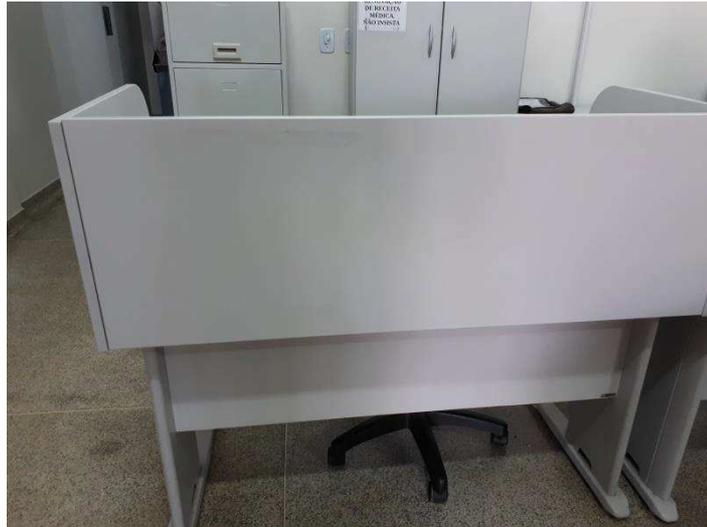
Figura 20 – Balcão de atendimento não acessível, UPA II, Toledo – PR.

Situações como a ilustrada pela Figura 20 devem ser evitadas. Um balcão de atendimento com altura inadequada dificulta o atendimento e a troca de informações com pacientes em cadeira de rodas ou de baixa estatura.

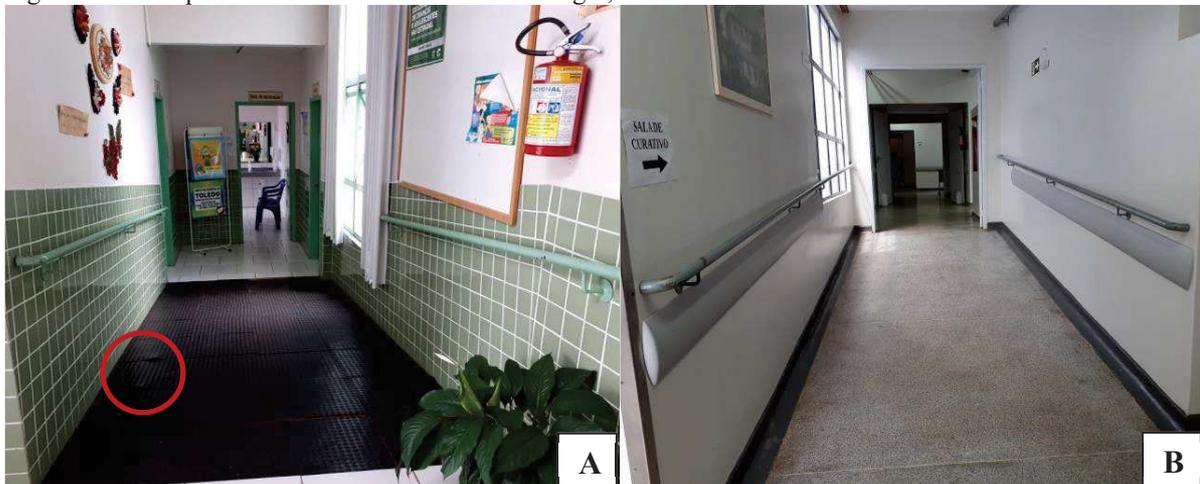
Figura 24 – Rampa interna da UBS Jardim Porto Alegre, Toledo – PR.

Observa-se ainda, que as unidades da Figura 24 não possuíam corrimão a duas alturas, como recomendado pela NBR 9050:2015 (item 6.6.2.6), nem prolongamento de 30 centímetros nas extremidades (item 6.9.2.2). Essa situação foi verificada em todas as rampas internas. Com relação ao item 6.9.2.2 que prevê a instalação de corrimãos contínuos e sem interrupções, denotou-se que apenas a unidade de pronto atendimento II (Figura 24 B) estava

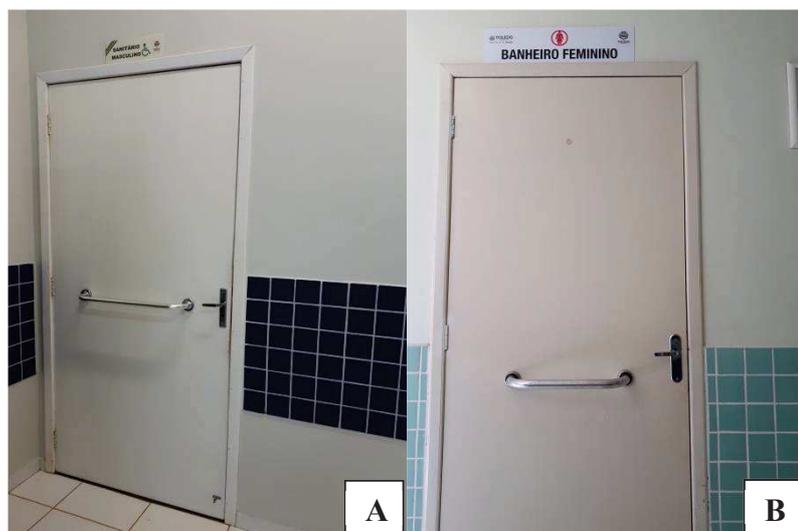
Figura 26 – Portas dos sanitários acessíveis, A – UBS Jardim Pancera, B- UBS Centro de Saúde, Toledo – PR.

Ainda com relação às portas, a norma citada expressa no item 6.11.2.7 que seja instalado um puxador horizontal do lado oposto à abertura, conseqüentemente, para os sanitários, essas barras devem ser instaladas na parte interna deste ambiente. Na Figura 26 exemplificam-se dois casos em que essa premissa não foi atendida. Nota-se que os puxadores horizontais foram instalados do lado externo do ambiente. Esta inconsistência foi observada na maioria das edificações em estudo, sendo que apenas a UPA I encontrava-se em conformidade. Outra inconsistência observada na instalação destas barras, bastante comum entre as unidades, consistiu na disposição deste elemento com relação à altura do piso acabado e distância do eixo da porta – dobradiça.

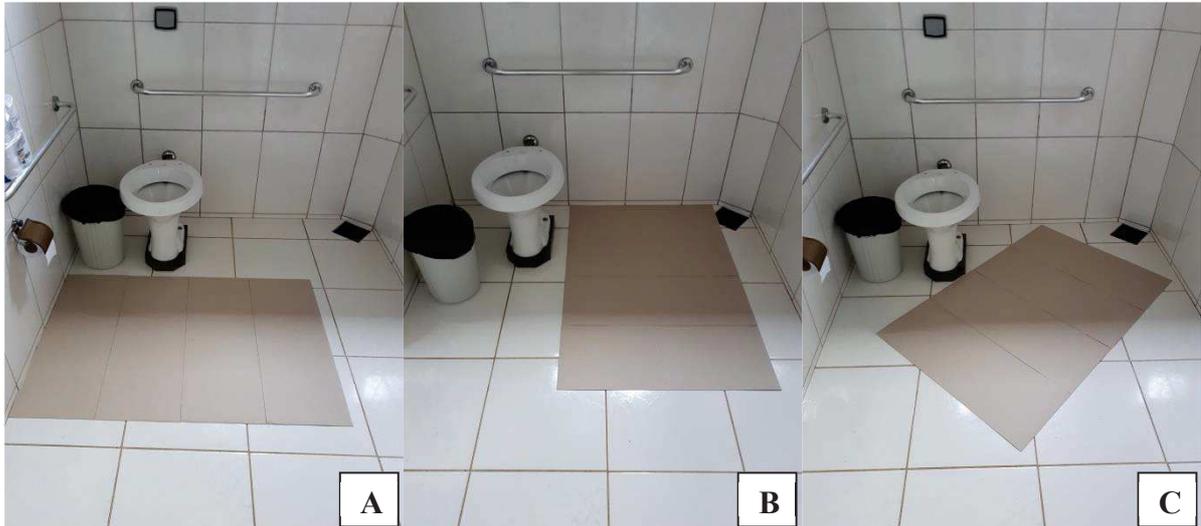
Figura 28 – Sanitário acessível, A – Possibilidade de transferência perpendicular, B – Possibilidade de transferência lateral, C – Possibilidade de transferência diagonal, ESF Jardim Pancera, Toledo – PR.

As dimensões do ambiente e a locação das louças sanitárias devem possibilitar também, conforme o item 7.5 da NBR 9050:2015, transferência lateral, perpendicular e diagonal para a bacia sanitária. Quanto a isto, 63,64% das edificações apresentavam área

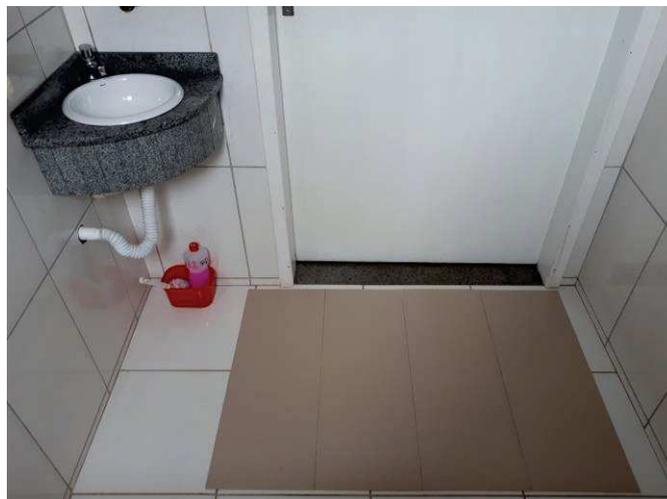
Figura 29 – Área de aproximação frontal para o lavatório, ESF Jardim Pancera.

Outra característica avaliada quanto às dimensões consistiu na área para aproximação frontal do lavatório. Sendo que, para atender ao item 7.5 devem-se garantir dimensões de no mínimo um módulo de referência. Na Figura 29, a seguir apresenta-se o sanitário acessível da ESF do Jardim Pancera, que estava em conformidade com o referido item da NBR 9050:2015.

Pertinente ao item 7.5, 86,36% dos sanitários apresentavam dimensões adequadas, possibilitando que uma pessoa em cadeira de rodas se aproximasse frontalmente do lavatório para utilização, conforme exemplificado na Figura 29.

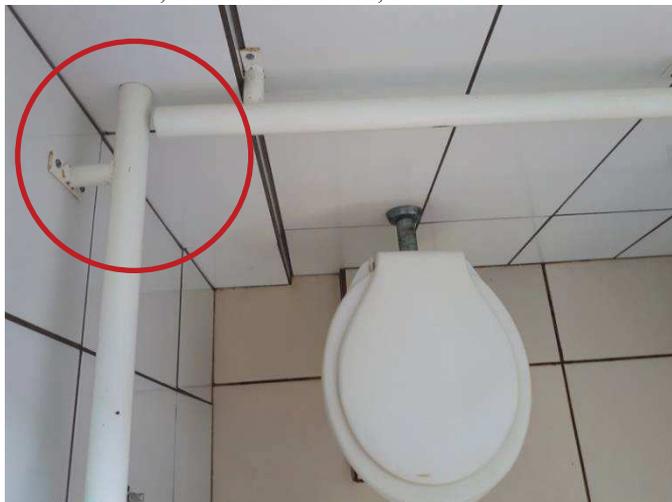
Figura 30 – Barras de apoio horizontais, ESF São Francisco, Toledo – PR.

Como citado anteriormente, ainda que as barras de apoio horizontais tenham sido instaladas nas unidades de saúde, o principal problema observado deu-se pela disposição do elemento, com relação a características de instalação como altura, distância do eixo e da borda da frontal da bacia.
