**ESTUDO DA VIABILIDADE DE SOLUÇÕES EM CONCRETO PARA  
RECUPERAÇÃO DO PAVIMENTO ASFÁLTICO DE UM TRECHO DA  
RODOVIA BR-467 ENTRE CASCAVEL E TOLEDO**

TRABALHO DE CONCLUSÃO DE CURSO

2018

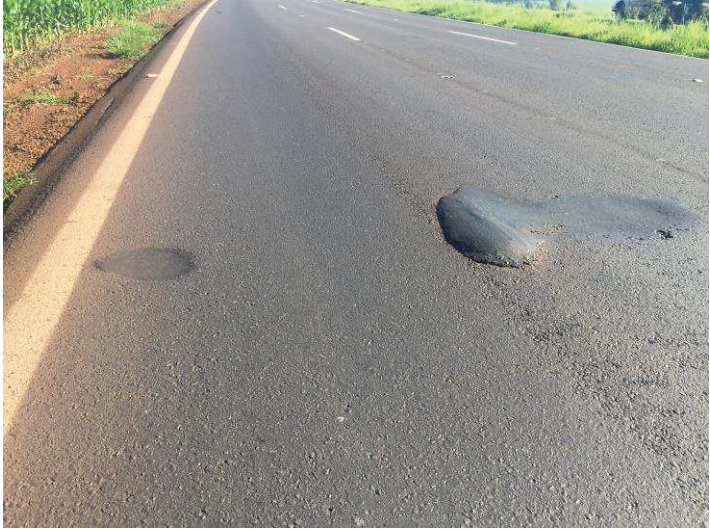
Representação fotográfica	Classificação	Codificação
 	<p>Afundamento Plástico da Trilha de Roda</p>	<p>ATP</p>
 	<p>Panela ou buraco</p>	<p>P</p>

O defeito predominantemente observado foi a deformação permanente em trilhas de roda, ou seja, afundamento plástico por mais de 6 (seis) metros de extensão que reflete diretamente problemas estruturais ou de projeto do revestimento asfáltico. Não obstante, o mais grave foi a panela ou buraco, haja vista que essa patologia é a evolução de outras e, por ter atingido as camadas subjacentes, configura-se no estágio mais avançado de deterioração do pavimento (RIBEIRO, 2017).

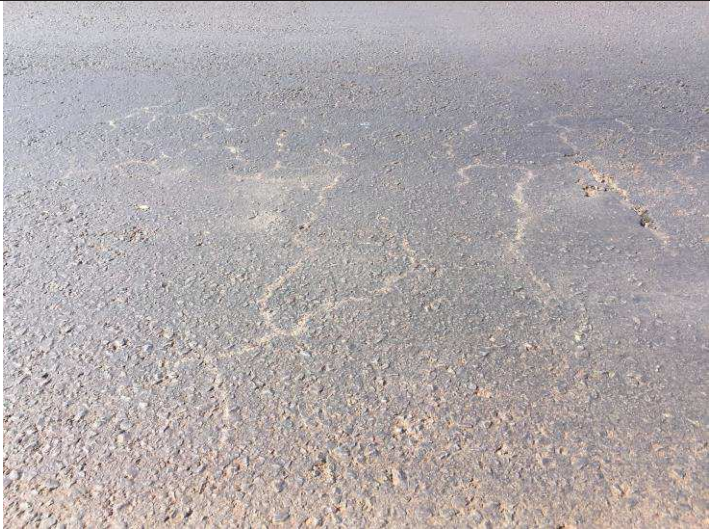
<p>Escorregamento do revestimento betuminoso</p>	<p>E</p>

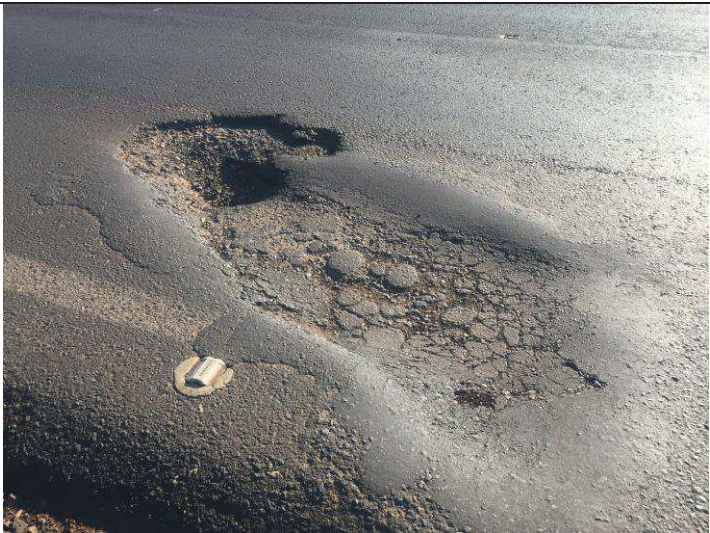
<p>Fendas/ Fissuras</p>	<p>FI</p>

- b) As fendas ou fissuras, que traduzem a fadiga dos materiais das camadas do pavimento (RIBEIRO, 2017);
- c) O remendo, que, por sua vez, causa desconforto aos usuários que trafegam pela rodovia, principalmente quando mal executado (BERNUCCI et al., 2006);
- d) Painéis do tipo destacamento ou “despelamento”, devidas à falha na pintura de ligação na camada de revestimento (BERNUCCI et al., 2006).

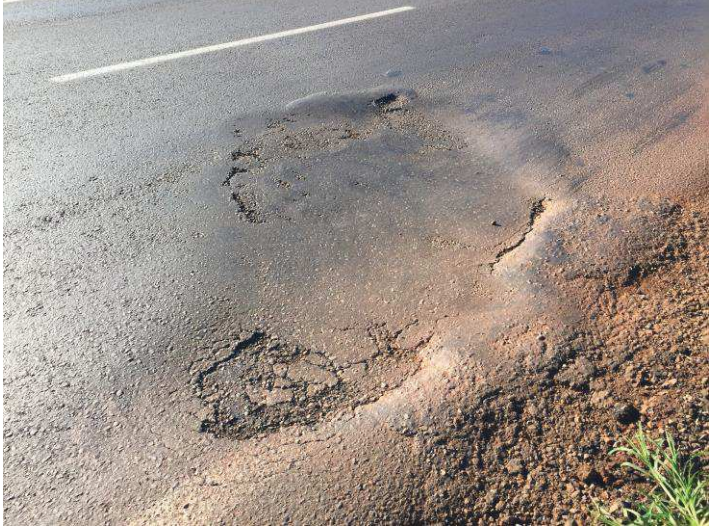
<p>Defeitos diversos: panela, trincas interligadas do tipo “couro de jacaré”, desgaste e escorregamento</p>	<p>P, JE, D, E</p>

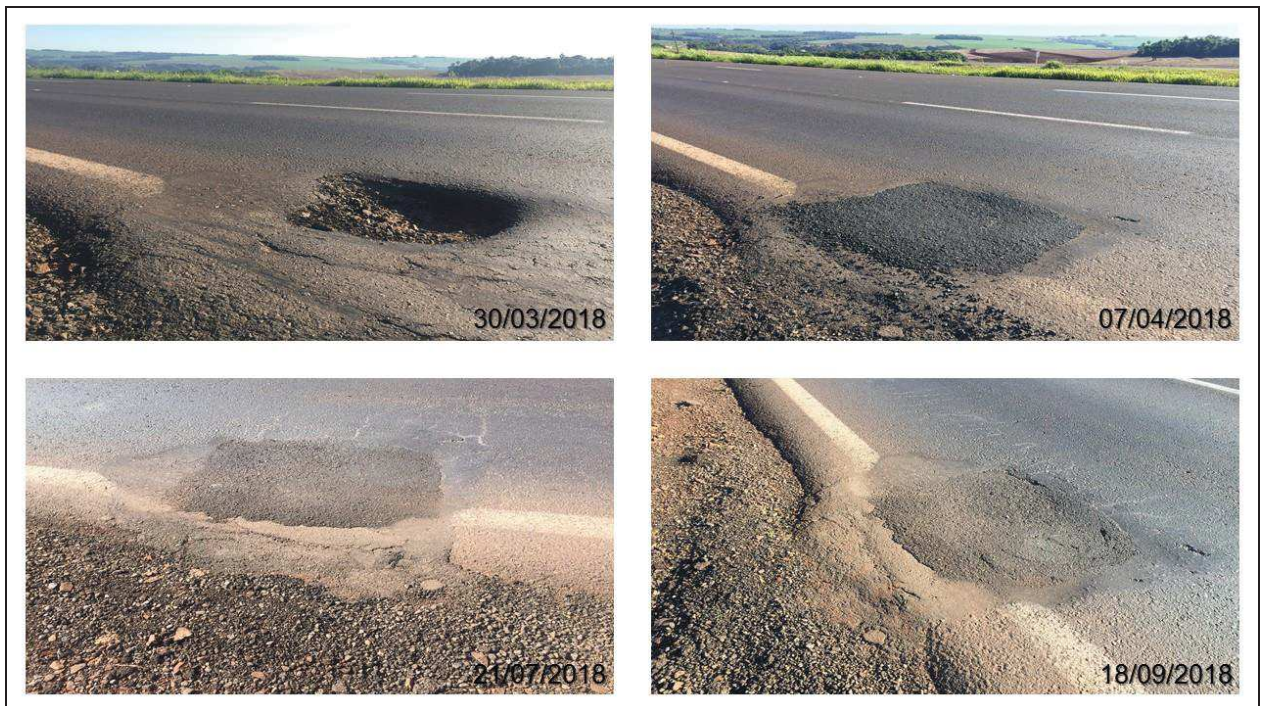
Figura 20 — Série histórica de uma panela no pavimento.

Em um curto intervalo de tempo após a primeira visita, notou-se que alguns dos defeitos existentes, em especial os buracos, receberam um tratamento paliativo convencional, isto é, um preenchimento com massa betuminosa. Dessa forma, registraram-se novas fotografias para o acompanhamento da evolução dos reparos realizados, conforme ilustram as Figuras 20 e 21.

Notou-se que, passados cerca de 3 (três) meses, os reparos já apresentavam sinais de fragilidade, tais como trincas e afundamentos, os quais se agravaram em aproximadamente 2 (dois) meses. Em outras palavras, dentro de apenas 5 (cinco) meses os reparos realizados já se encontravam deteriorados, não desempenhando mais sua função de conservação da rodovia.

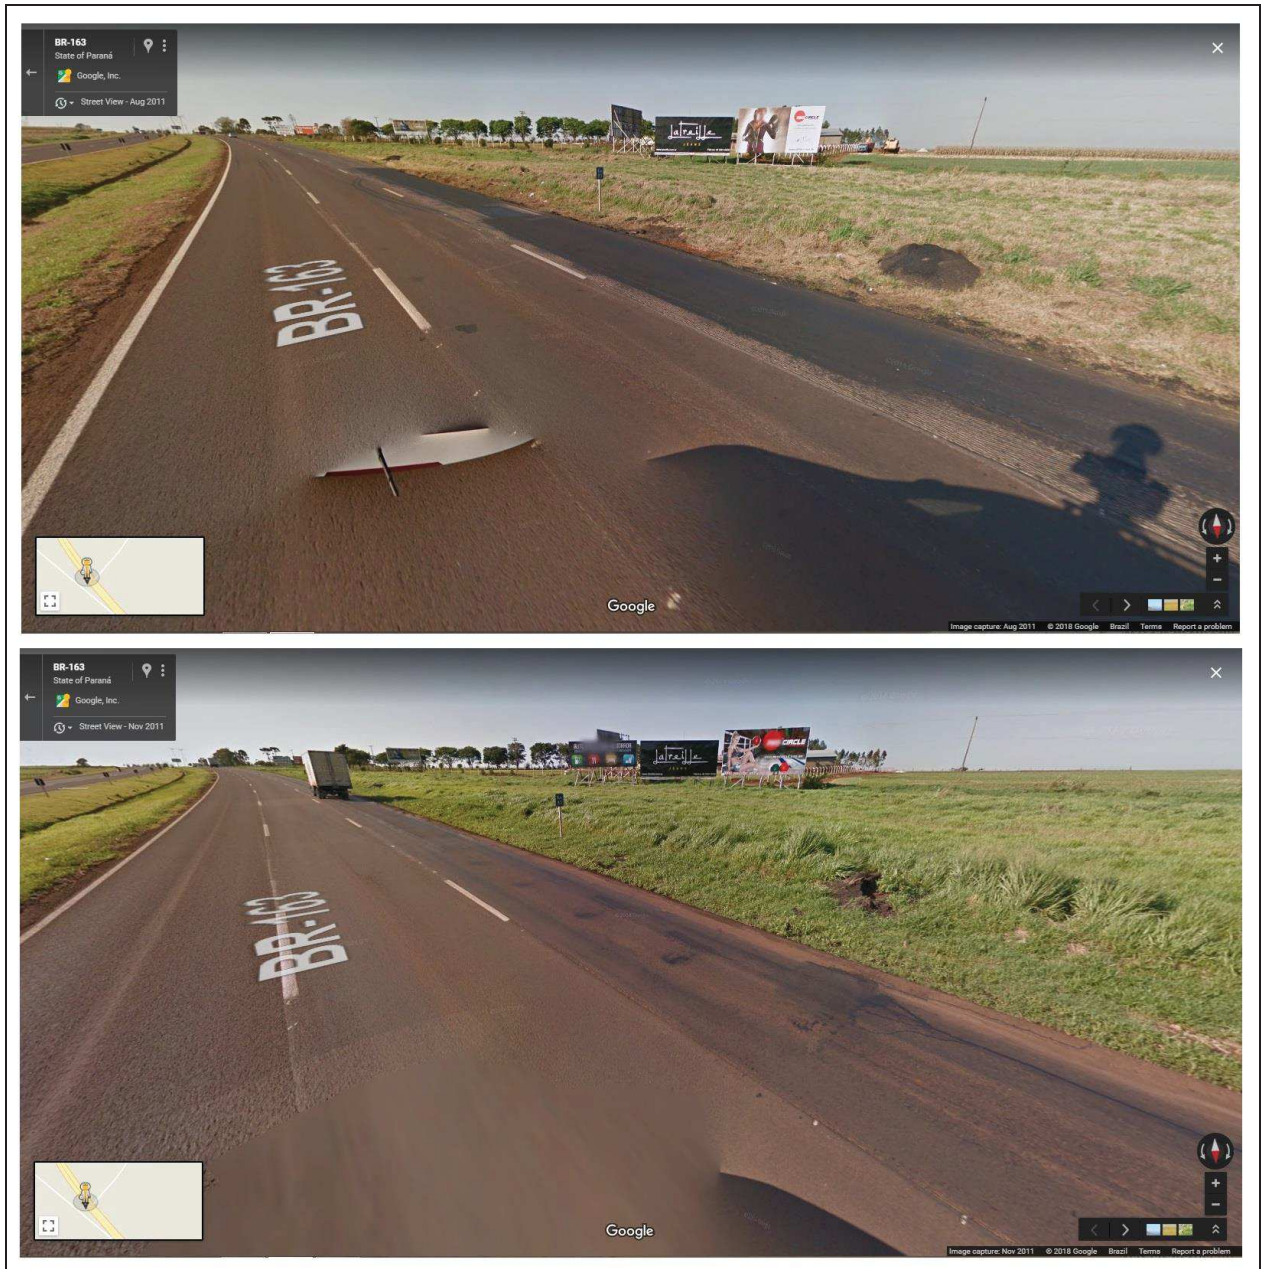
A Figura 22, retirada do recurso *Street View* do Google Maps, mostra que o pavimento da terceira faixa do trecho entre o km 80,0 e o km 84,0 da rodovia BR-467 no sentido Toledo-Cascavel, é um problema recorrente, pelo menos desde 2011. Tanto é que, em 2013 o trecho que liga Toledo a Cascavel foi incluso no Lote 7 da 2ª (segunda) etapa do Contrato de Restauração e Manutenção Rodoviária (CREMA) do DNIT e, desde então, vem recebendo serviços rotineiros de restauração do asfalto. Vale ressaltar que na última grande intervenção que o trecho recebeu no início do ano de 2017, foi totalmente removida a camada de revestimento e reexecutada uma nova, a qual, é objeto de estudo deste trabalho.

Figura 22 — Intervenções de reparação frequentes no trecho entre o km 80,0 e o km 84,0 da rodovia BR-467 no sentido Toledo-Cascavel.
