UNIVERSIDADE TECNOLÓGICA FEDERAL DO PARANÁ

**ESTUDO DE CASO: AUSÊNCIA DE IMPERMEABILIZAÇÃO EM UMA
LAJE EXPOSTA E POSSÍVEIS SOLUÇÕES**

Trabalho de Conclusão de Curso de Graduação apresentado à Disciplina de Trabalho de Conclusão de Curso 2, do Curso Superior em Engenharia Civil do Departamento Acadêmico de Construção Civil – DACOC - da Universidade Tecnológica Federal do Paraná - UTFPR, para obtenção do título de bacharel em engenharia civil.

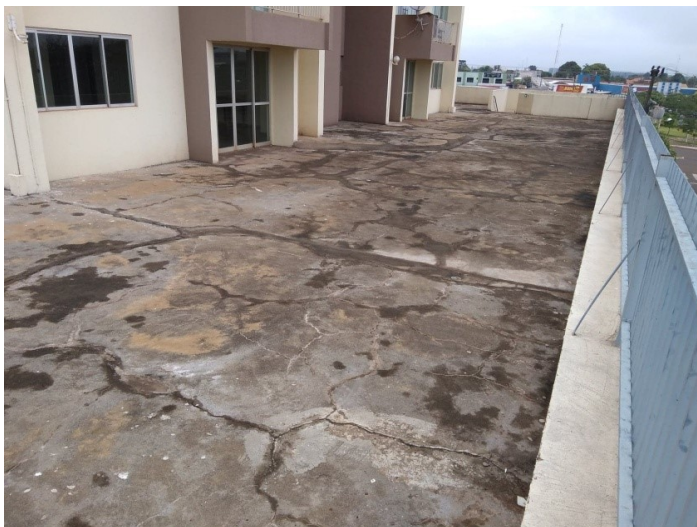
Figura 14 - Laje (a - parte frontal): Área de Lazer.

Na Figura 14 é possível observar o primeiro registro fotográfico da área de lazer do edifício em estudo. Esta imagem refere-se à parte frontal (a) do edifício, ou entrada. Nota-se que a laje está completamente exposta e que apresenta diversas trincas, conforme foi descrito anteriormente.

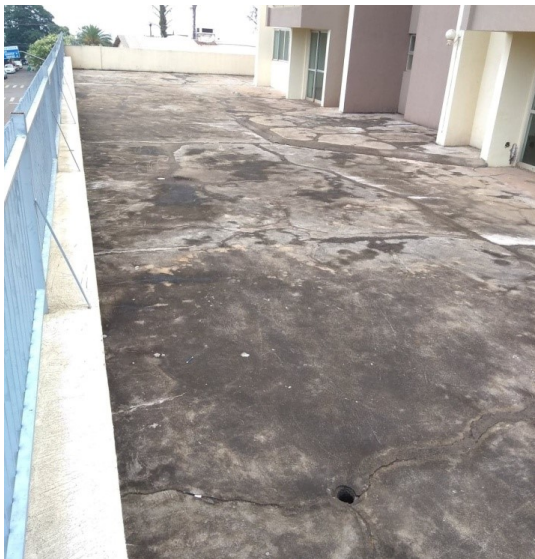
Figura 15 - Laje (a - parte frontal): Área de Lazer.

A Figura 15 também apresenta a parte frontal (a) da área de lazer do edifício, mas vista por outro ângulo. No entanto, nesta imagem é possível observar a quantidade de trincas iniciadas a partir do ralo, local mais importante nas implantações de sistemas impermeabilizantes.

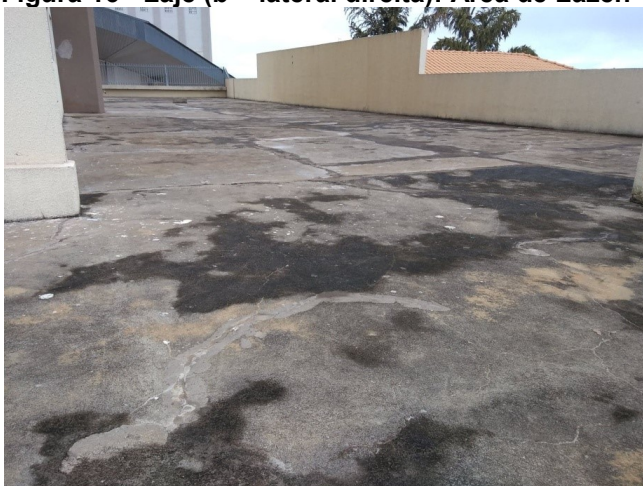
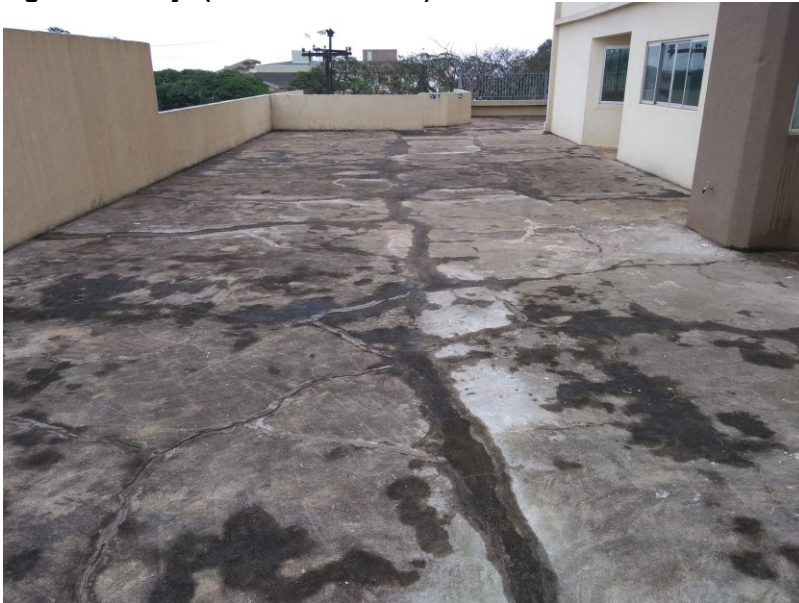
As Figuras 16 e 17 apresentam a lateral direita (b) do edifício por perspectivas diferentes. Também nota-se a alta predominância de trincas em toda a laje.

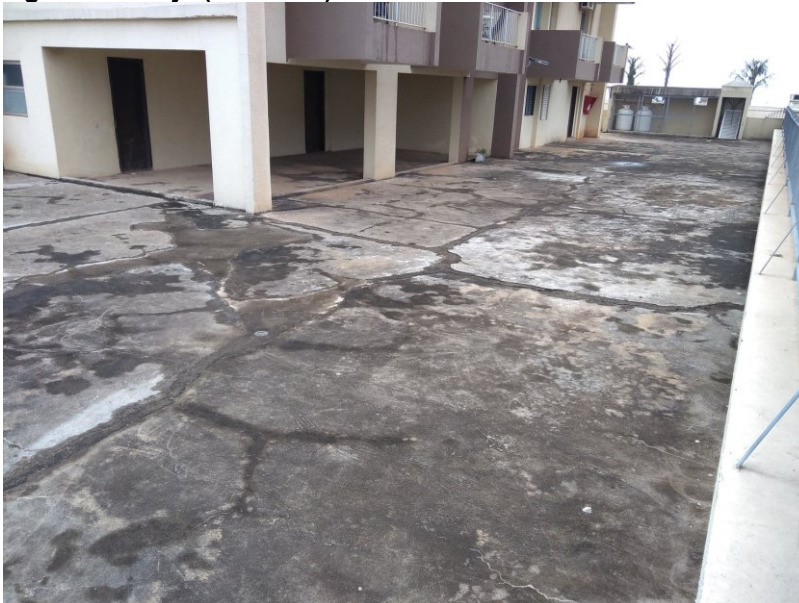
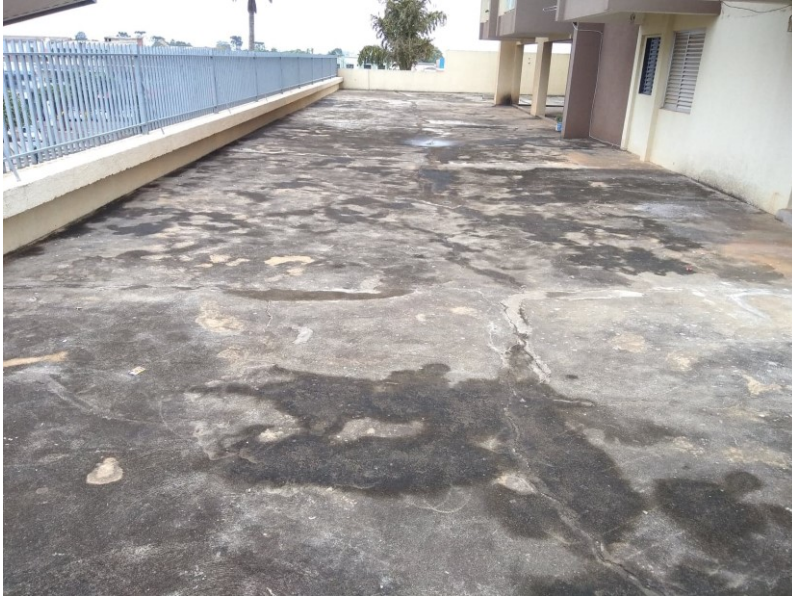
As Figuras 18 e 19 apresentam a parte de traz, ou “fundo” do edifício, também por perspectivas diferentes. Assim como nas demais imagens, nota-se a alta consistência de trincas.

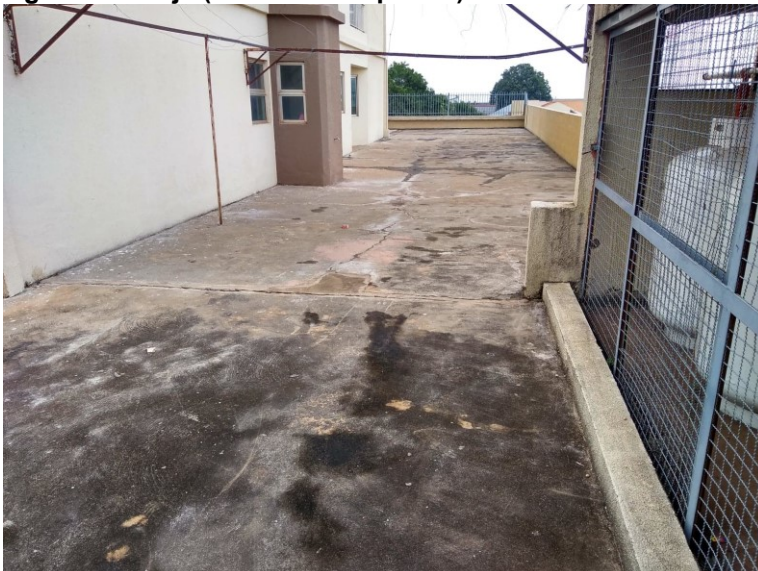
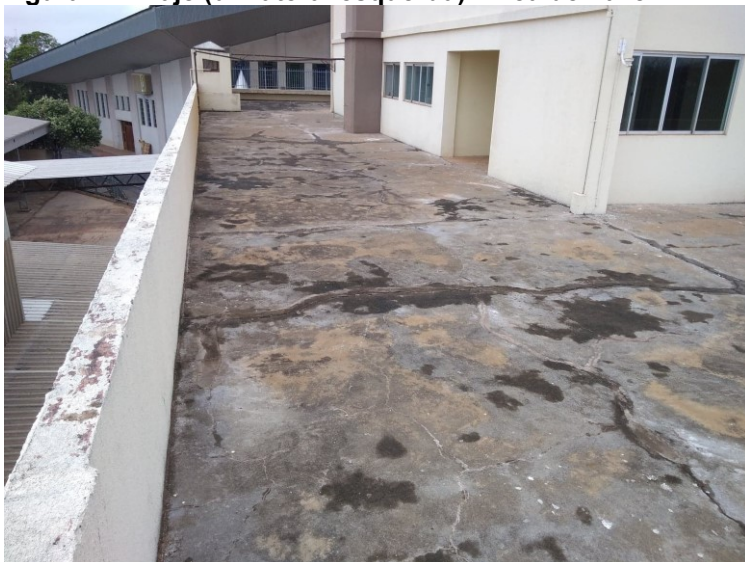
Finalmente, as Figuras 20 e 21 apresentam a lateral esquerda do edifício, também por perspectivas diferentes. Novamente, a olho nu, a principal e mais predominante patologia observada são as trincas.

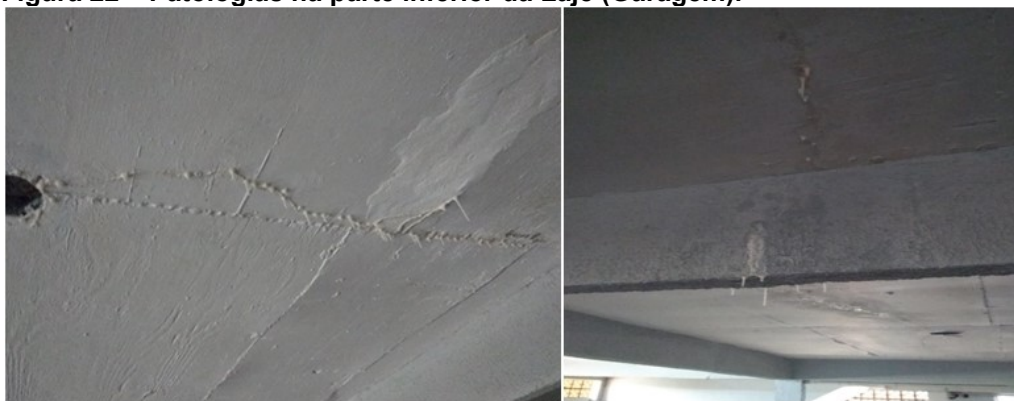
Devido à garagem estar localizada abaixo da área de lazer, provavelmente assim que foi removida a manta impermeabilizante, a água da chuva começou a infiltrar na laje e atualmente essa infiltração já atravessa a mesma. Durante a visita técnica, foi possível observar diversos pontos na parte inferior da laje em estudo onde a água, juntamente com agentes corrosivos, a atravessa e chega a atingir os veículos estacionados. Dois destes pontos podem ser observados por meio da Figura 22.

Figura 22 – Patologias na parte inferior da Laje (Garagem).

Atualmente, segundo a responsável técnica, existem duas medidas em fase de estudo para solucionar o problema de falta de proteção impermeabilizante na área de lazer em estudo: A implantação de um sistema impermeabilizante para vedar as infiltrações ou a implantação de cobertura completa em toda a extensão exposta da área de lazer.

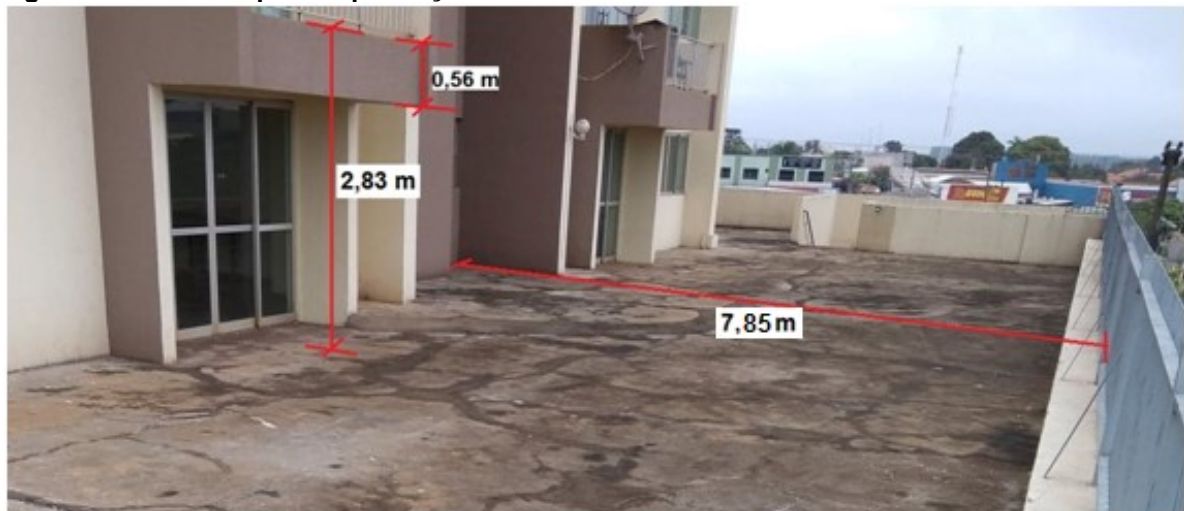
Conforme pode ser observado na Figura 27, uma das principais dificuldades em se implantar a cobertura na área de lazer em estudo são suas dimensões disponíveis de altura e largura. A parte “mais larga” têm 7,85 metros, enquanto que o máximo pé direito disponível é de 2,83 metros. Ainda, vale ressaltar que, caso os moradores do primeiro andar não concordem em iniciar a cobertura no “nível” de suas sacadas, deverá considerar-se, ainda, a hipótese de iniciar a cobertura 56 centímetros abaixo, de modo a diminuir ainda mais o pé direito disponível, o que pode inviabilizar a implantação da cobertura.

Figura 27 - Medidas para implantação da cobertura.
