**ANÁLISE DAS CONDIÇÕES DE TRÁFEGO DA ESTRADA RURAL  
OT-311 SITUADA NO MUNICÍPIO DE TOLEDO - PR**

TRABALHO DE CONCLUSÃO DE CURSO

Trabalho de Conclusão de Curso II apresentado como requisito parcial à obtenção do título de Bacharel, do curso de Engenharia Civil, da Universidade Tecnológica Federal do Paraná.

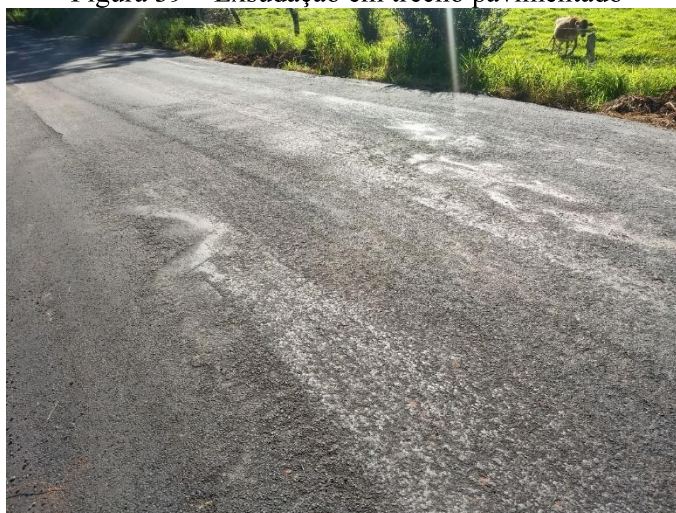
Figura 39 – Exsudação em trecho pavimentado

Na Figura 39 a seguir, que retrata parte pavimentada da OT-311, percebe-se a presença da patologia exsudação, geralmente causada por excesso de ligante na massa asfáltica. É fácil notar que este não é um caso severo da patologia, porém no método do DNIT, essa informação não é de interesse, uma vez que o método diz apenas para computar a presença da patologia.

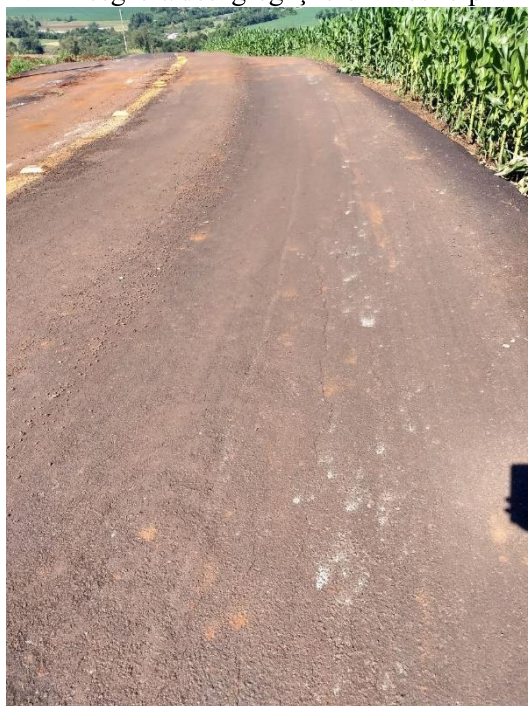
Figura 40 – Desgaste/desagregação em trecho pavimentado

Na Figura 40, apresenta-se a patologia presente em quase toda extensão da parte pavimentada da OT-311, o desgaste ou desagregação, que foi computada em 58 estações

num total de 68. Essa patologia geralmente não tem um grande impacto na condição da via se comparado com panelas ou escorregamento, uma vez que essas patologias possuem fator de ponderação igual a 1, enquanto o fator do desgaste é igual a 0,3. Entretanto, no caso da via em estudo, o desgaste foi a patologia que apresentou o maior índice de gravidade individual, mostrando-se assim a principal patologia da via.

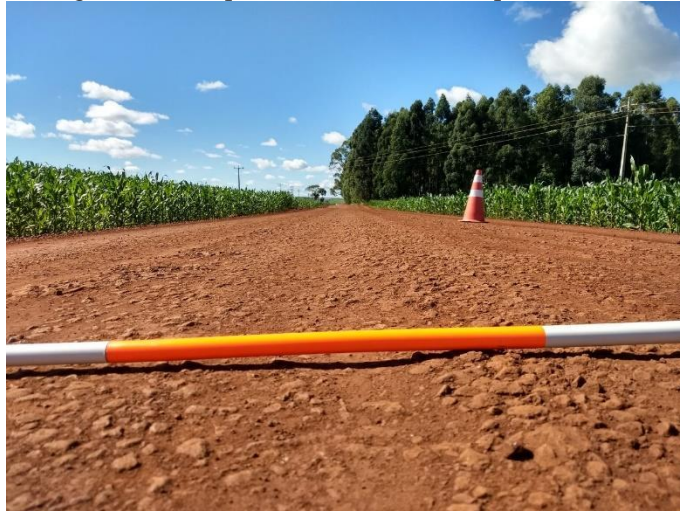
Figura 41 – Depressão em trecho não pavimentado

Na Figura 41, está evidente uma pequena depressão na pista, que indica acúmulo ou leve fluxo de água na via em situação de chuva. Este indício demonstra a existência de uma seção transversal imprópria, com um grau de severidade leve neste caso. Foi utilizada uma baliza para deixar mais claro na imagem a presença dessa depressão.

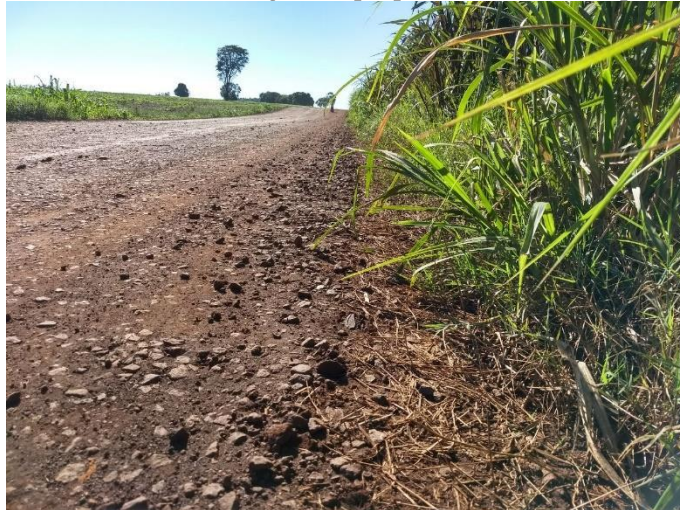
Figura 42 – Indícios de drenagem impropria em trecho não pavimentado

A Figura 42 retrata a existência de vegetação e de material desagregado em instrumentos de drenagem, que são indícios da patologia drenagem impropria na via. Neste trecho no entanto, não havia sinais de erosão nos instrumentos de drenagem, nem fluência superficial de água na via ou infiltração na plataforma, concluindo assim o grau de severidade da patologia ser leve ou baixo.

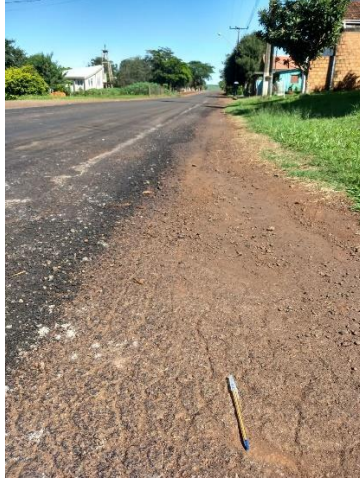
Figura 43 – Couro de jacaré com erosão em trecho pavimentado

A Figura 43 a seguir, mostra a presença da patologia couro de jacaré com erosão na via. Nota-se que essa patologia está presente apenas na lateral da via, onde aparenta ser um pavimento mais antigo que no centro da pista. Pode-se perceber a presença da

patologia desagregação/desgaste, que como já falado, está presente na maior parte do trecho pavimentado da OT-311.
