**ESTUDO DAS TRINCAS E FISSURAS EM ALVENARIA NO TEATRO  
MUNICIPAL DE CAMPO MOURÃO COM ANÁLISE NUMÉRICA VIA  
ELEMENTOS FINITOS**

Trabalho de Conclusão de Curso de Graduação apresentado à Disciplina de Trabalho de Conclusão de Curso 2, do Curso Superior em Engenharia Civil do Departamento Acadêmico de Construção Civil – DACOC - da Universidade Tecnológica Federal do Paraná – UTFPR, para obtenção do título de bacharel em Engenharia Civil.

Estudar as fissuras e trincas em alvenaria, no teatro municipal de Campo Mourão, com base em inspeção de campo e análise numérica via elementos finitos.

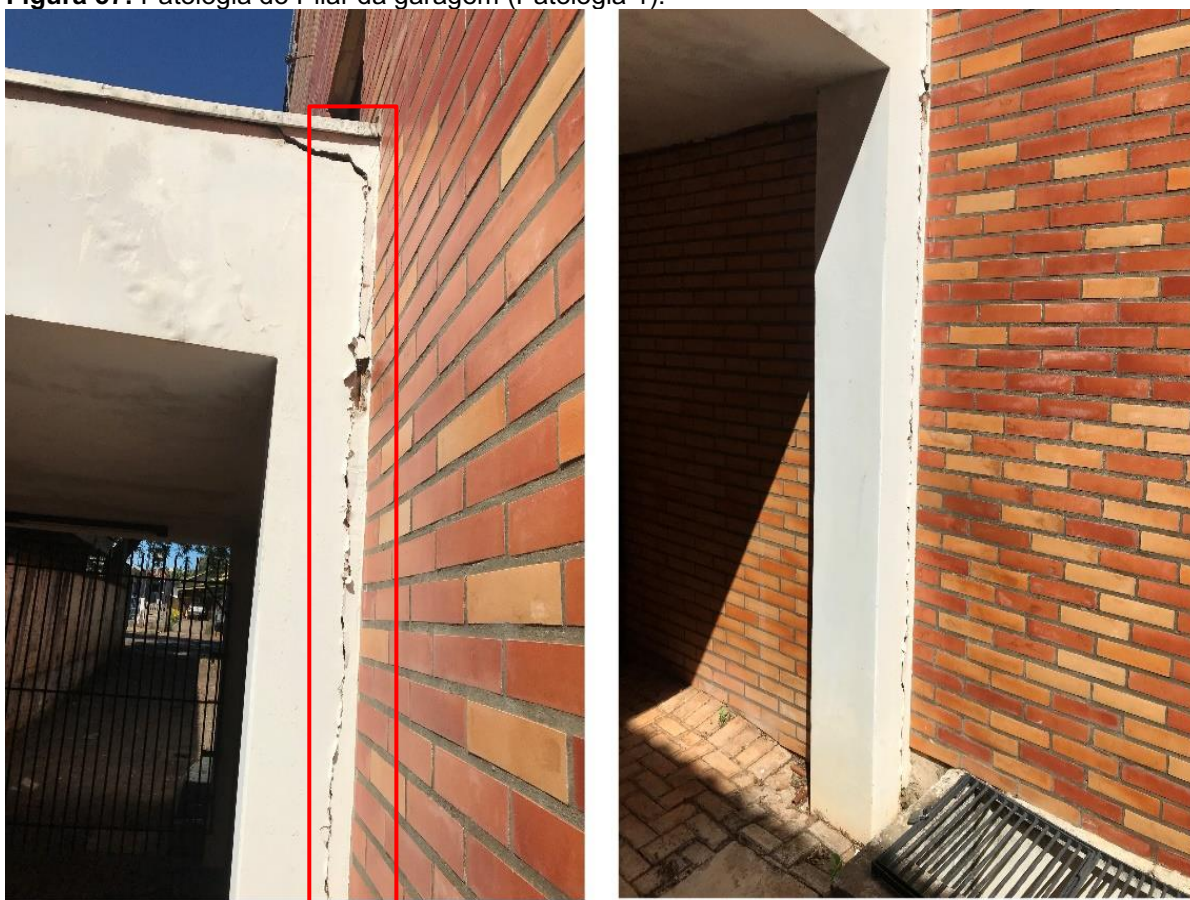
**Figura 57:** Patologia do Pilar da garagem (Patologia 1).

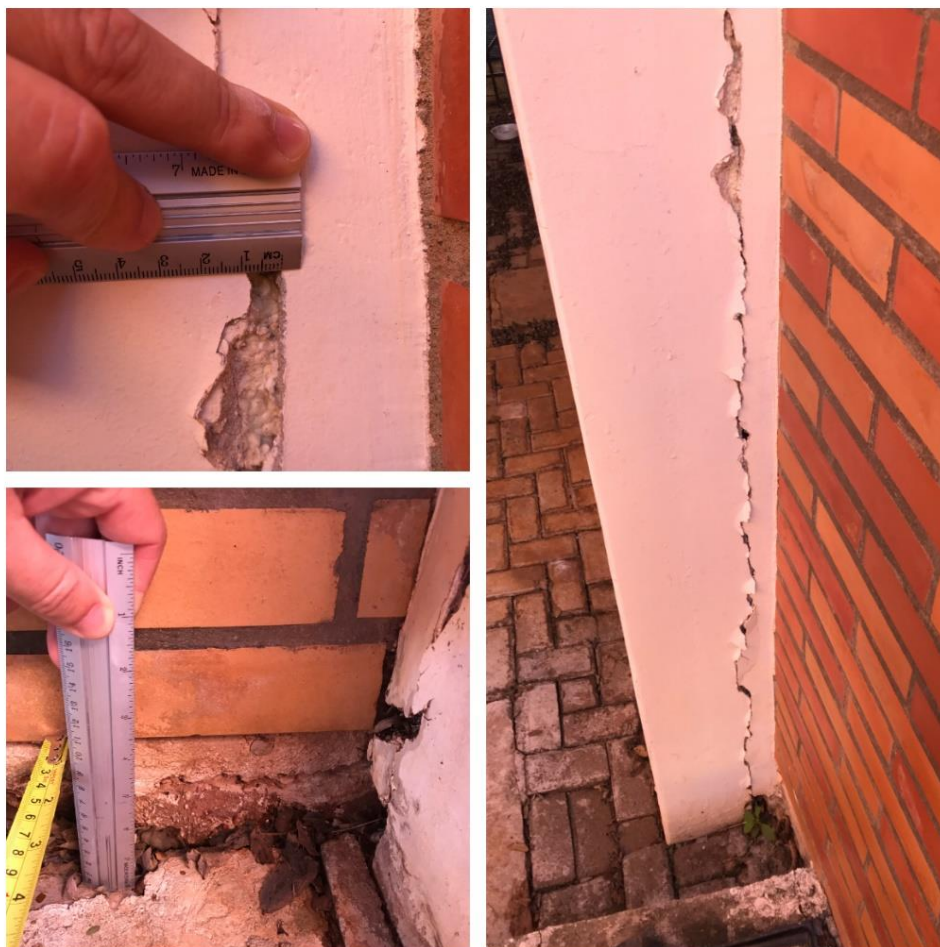
**Figura 58:** Medidas (Patologia 1).

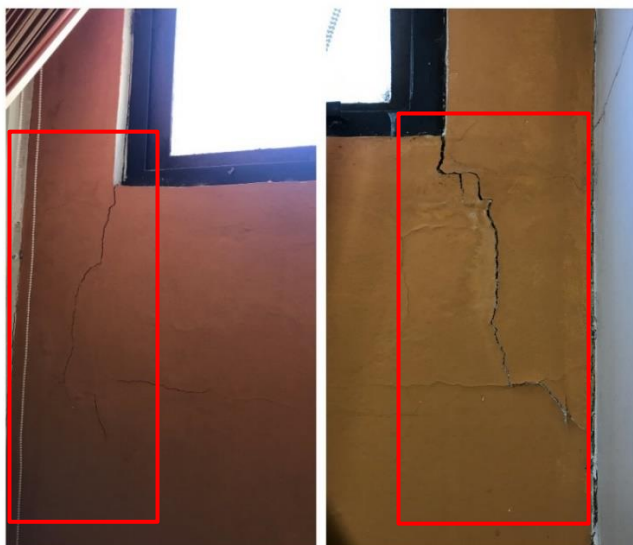
**Figura 60:** Fissuras nos cantos das janelas (Patologia 2).

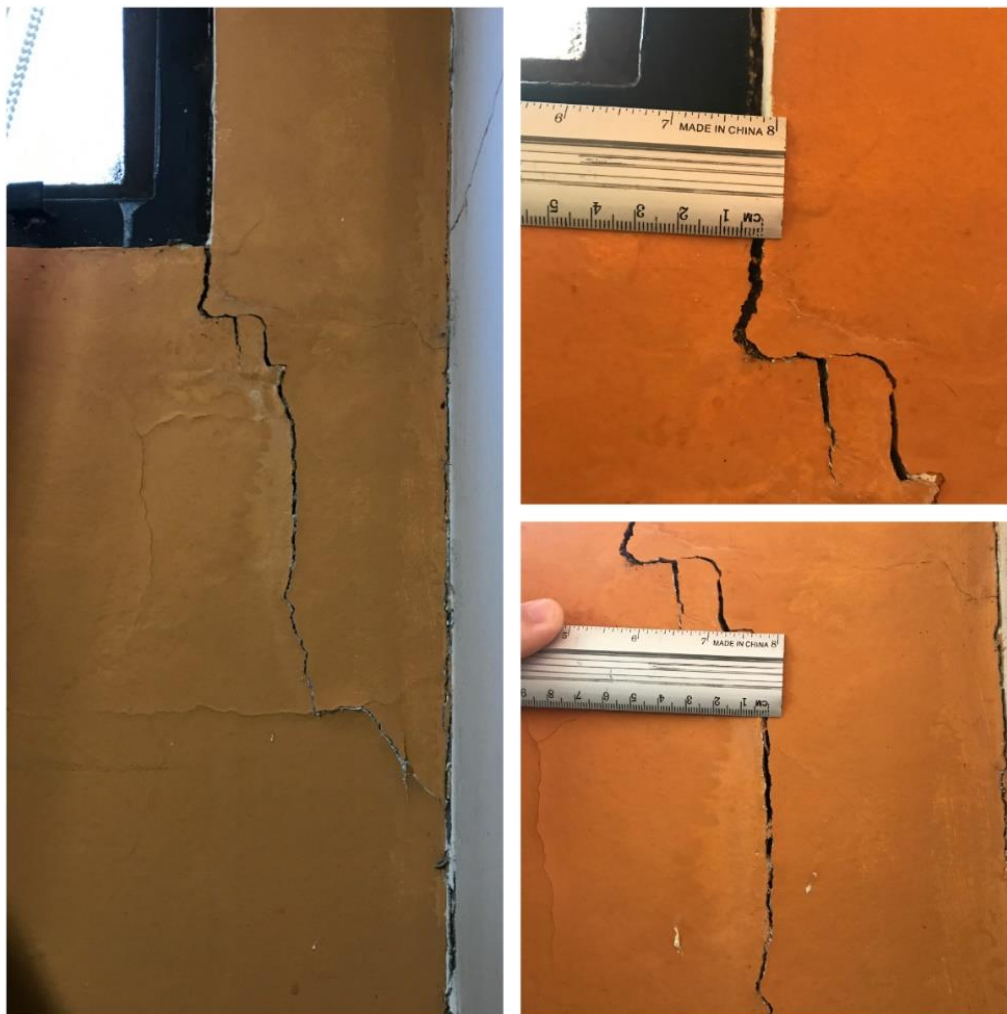
**Figura 61:** Medidas da Patologia 2.

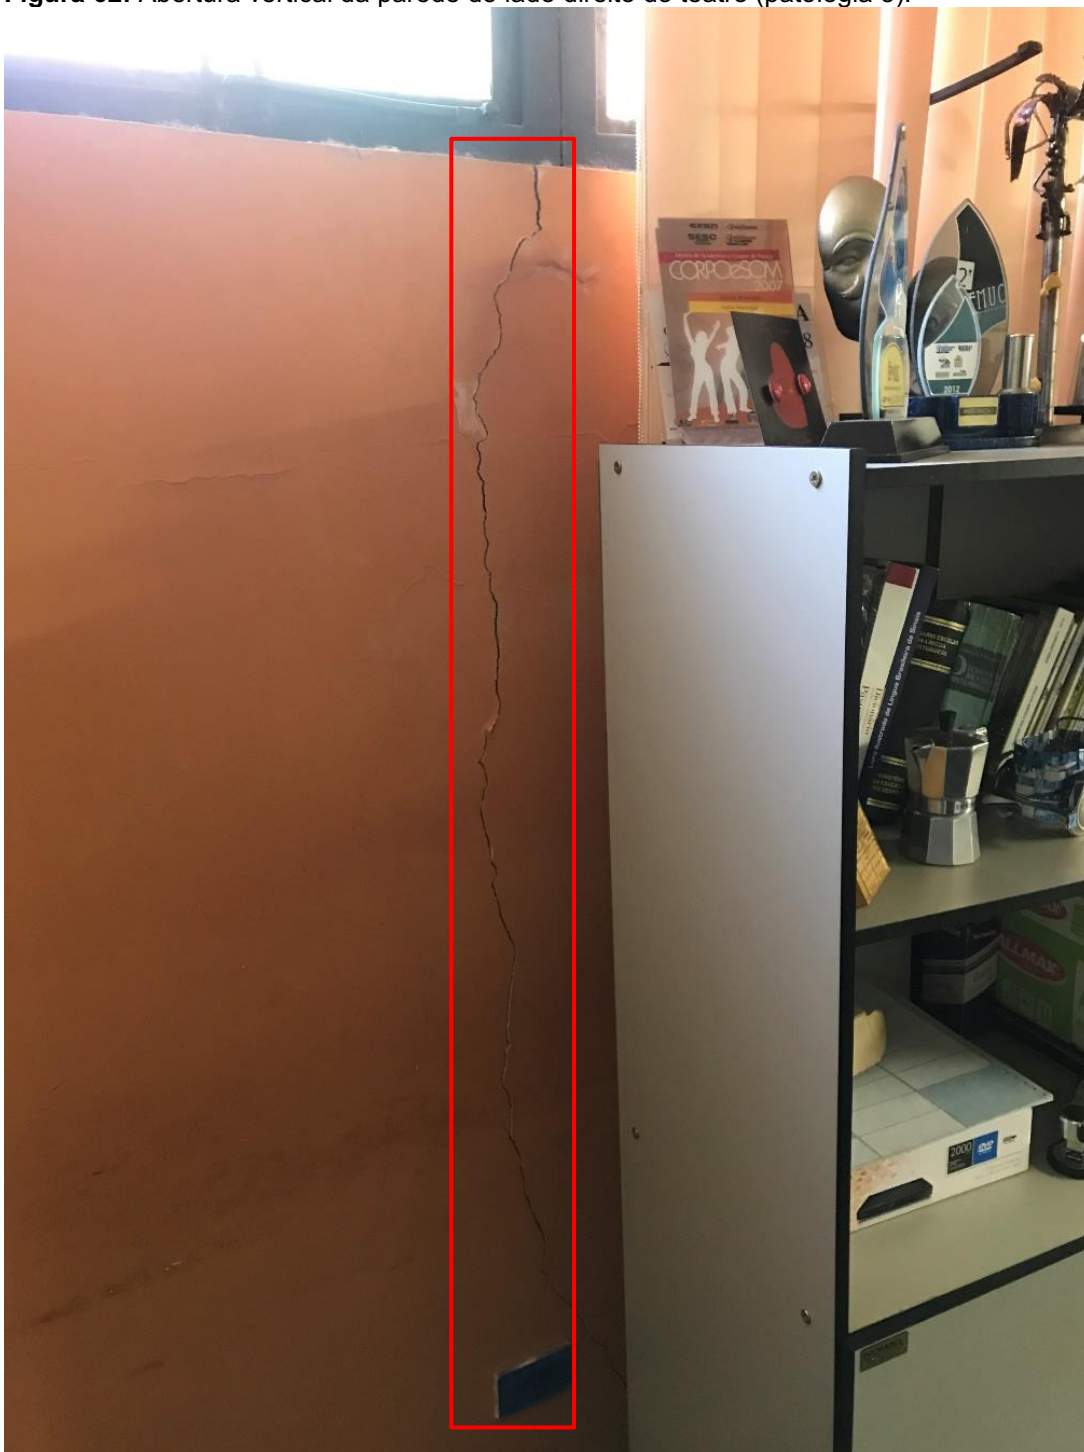
**Figura 62:** Abertura vertical da parede do lado direito do teatro (patologia 3).

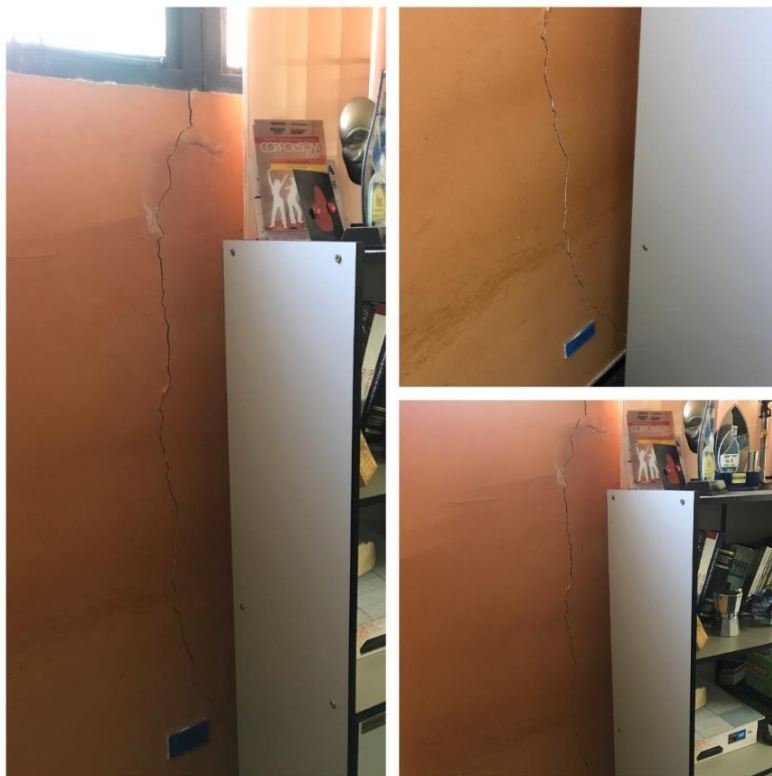
**Figura 63:** Detalhamento da patologia 3.

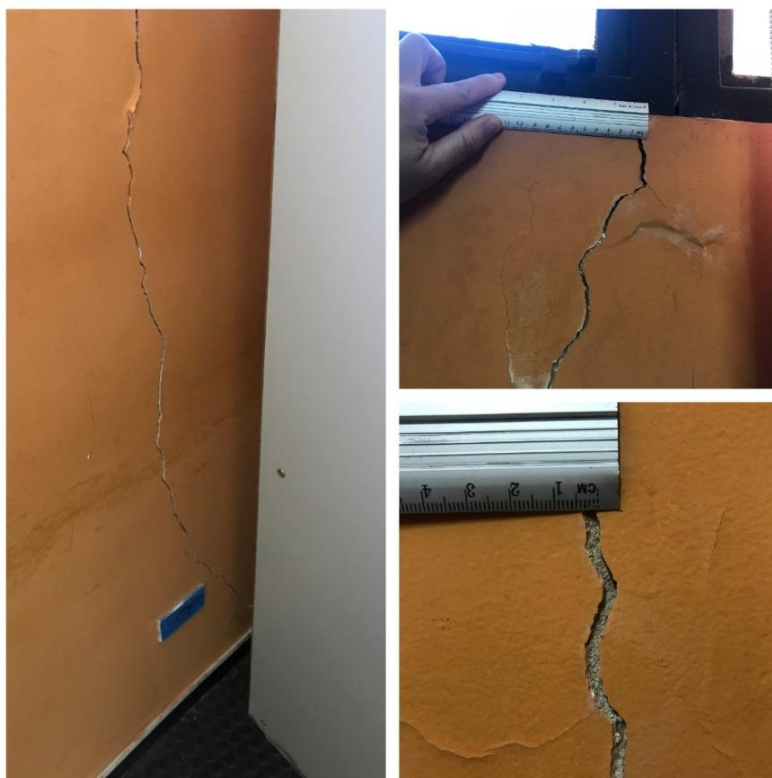
**Figura 64:** Medições da Patologia 3.

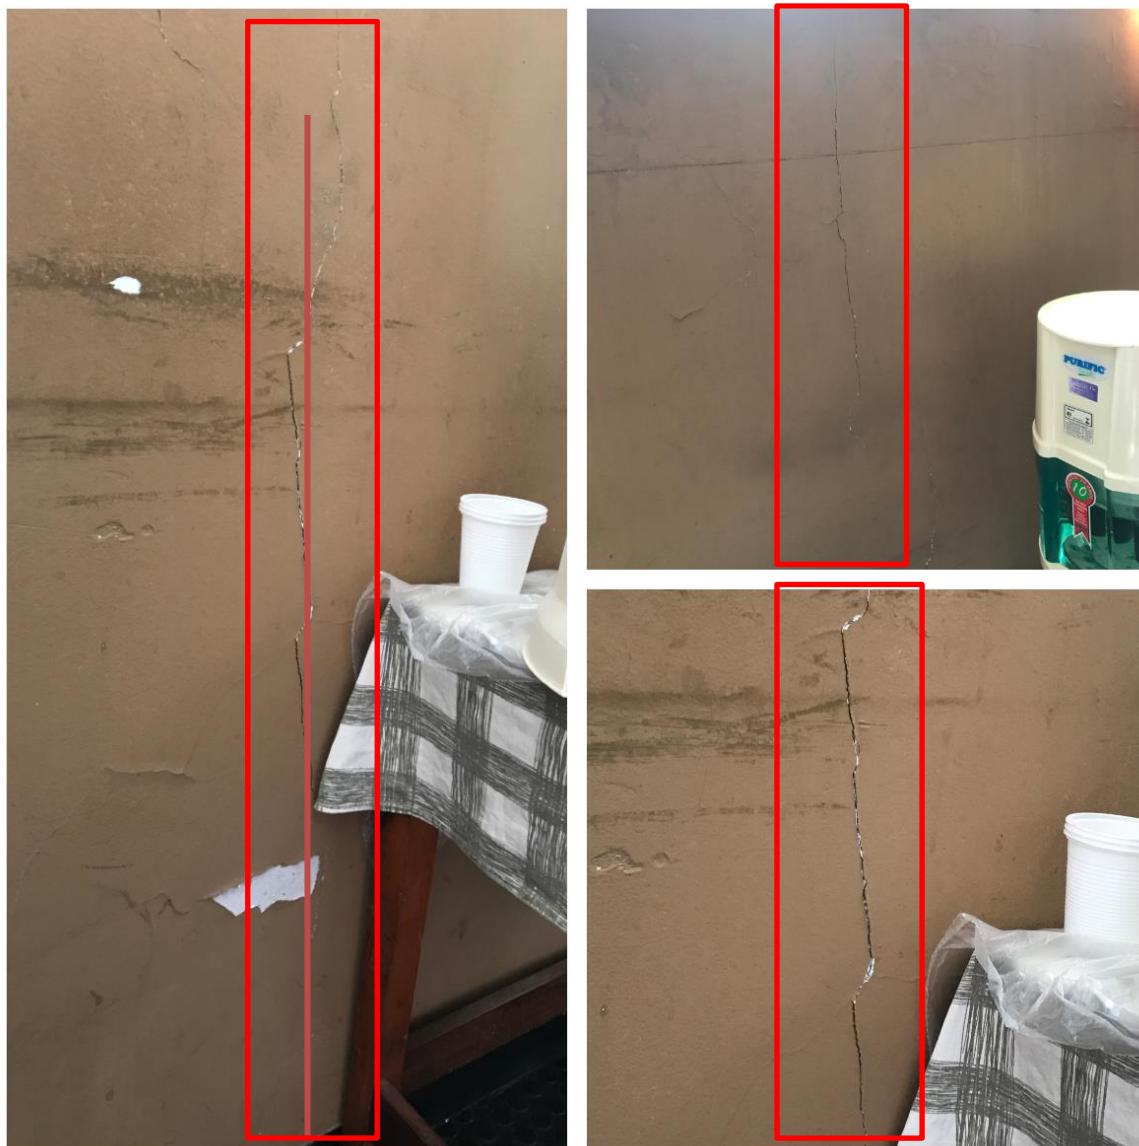
**Figura 65:** Abertura vertical do lado esquerdo do teatro (patologia 3).

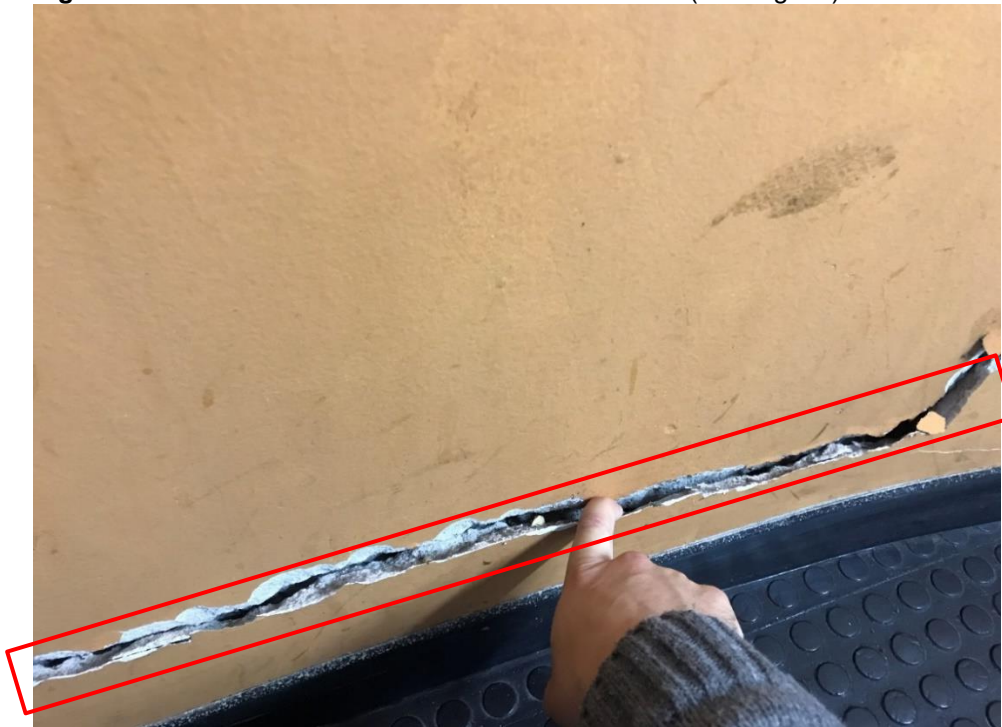
**Figura 66:** Abertura horizontal do lado direito do teatro (Patologia 4).

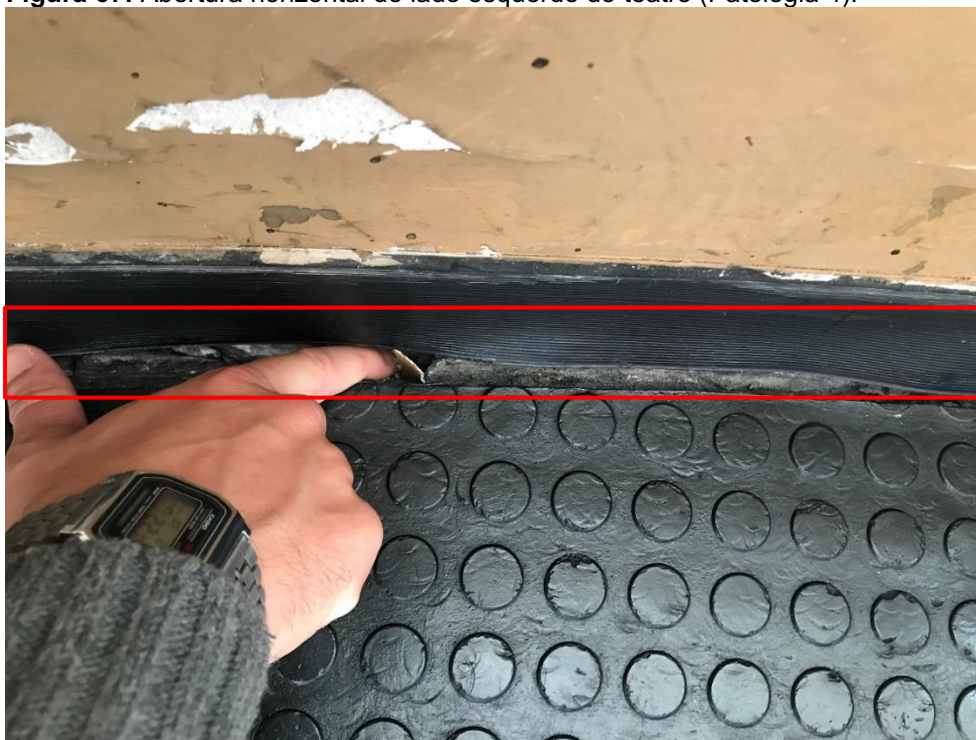
**Figura 67:** Abertura horizontal do lado esquerdo do teatro (Patologia 4).

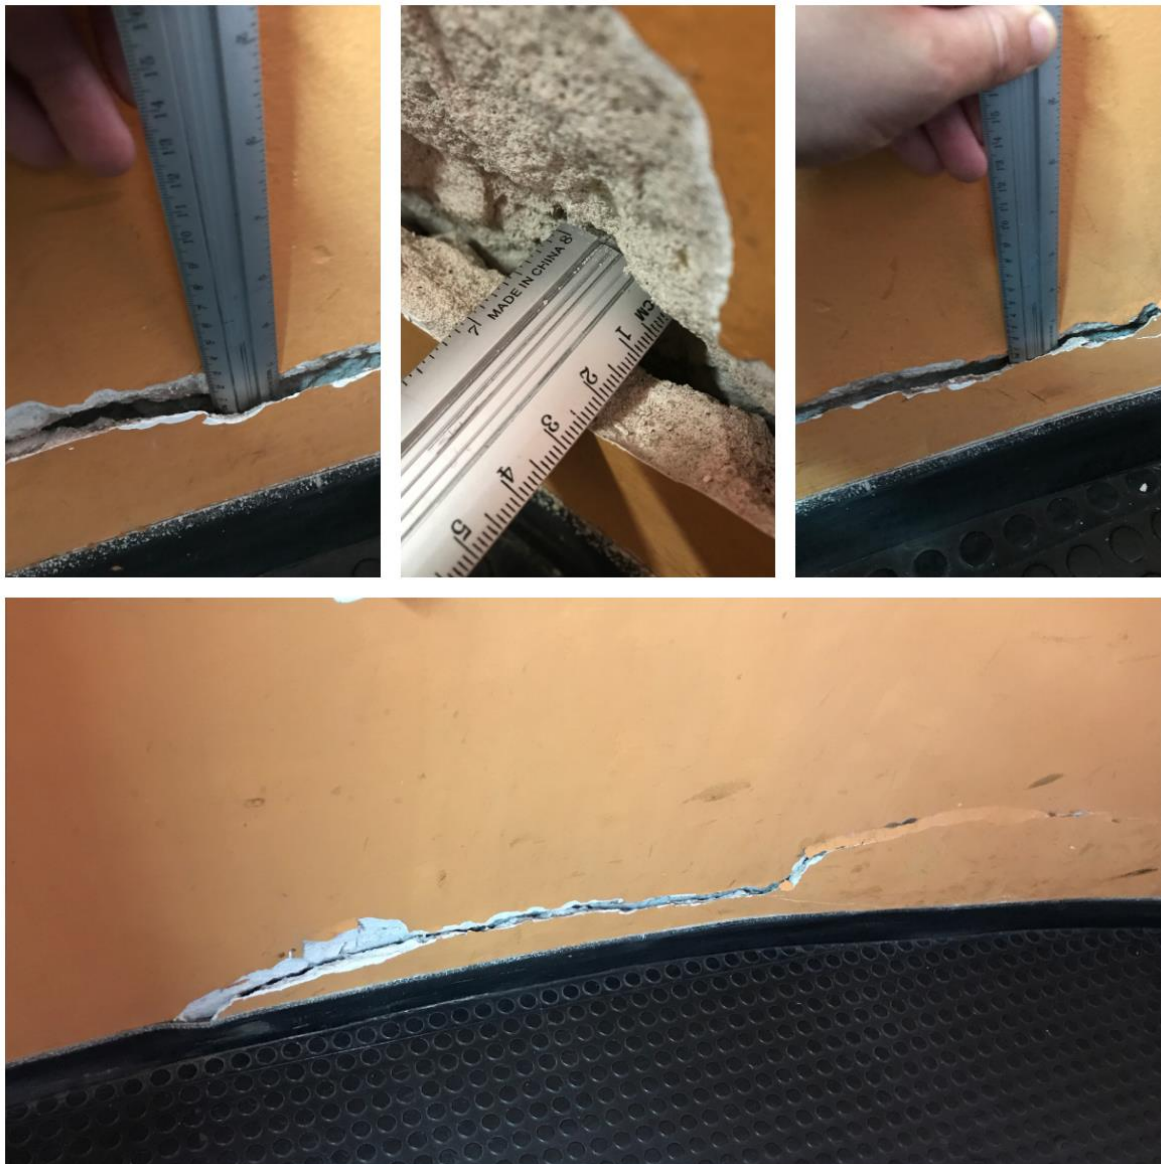
Figura 68: Medições da Patologia 4.

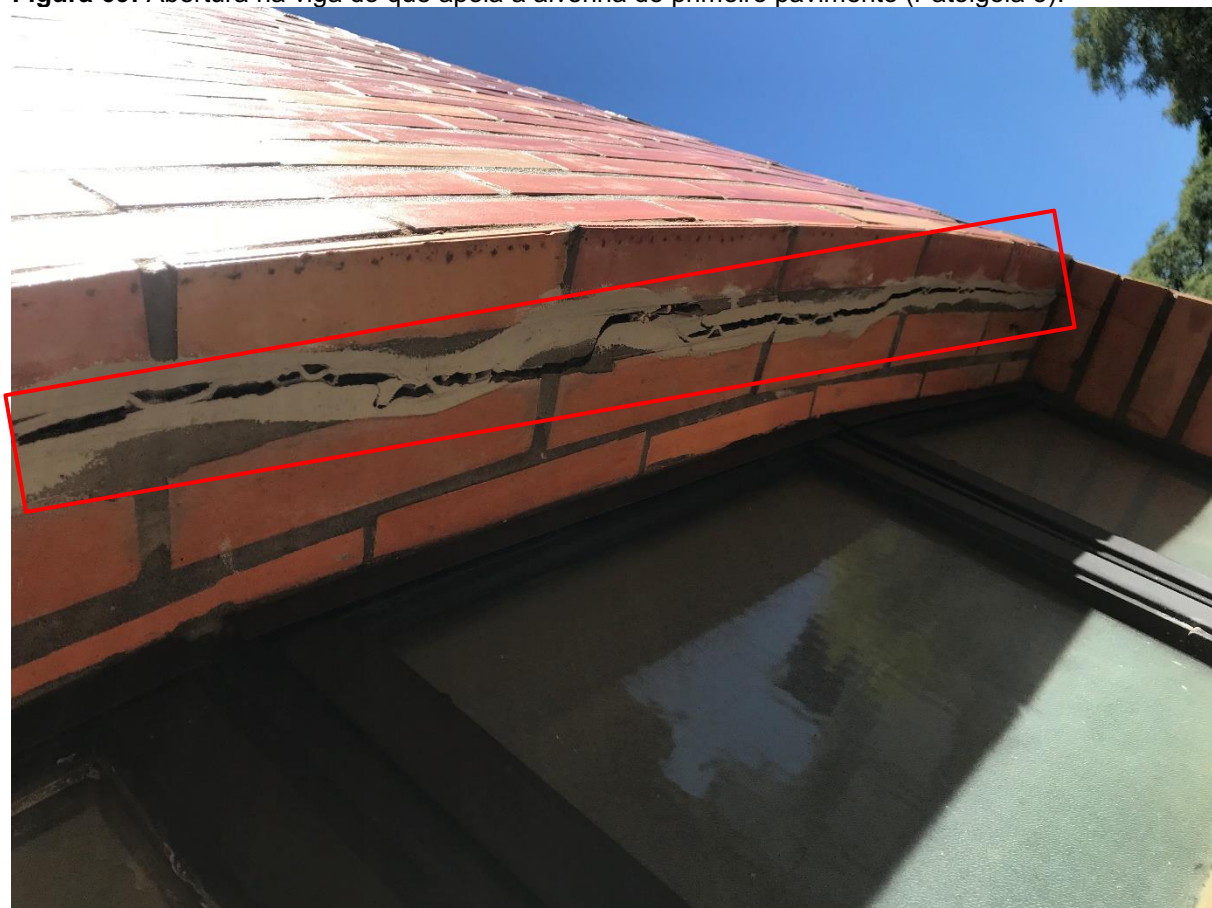
**Figura 69:** Abertura na viga do que apoia a alvenria do primeiro pavimento (Patolgoia 5).

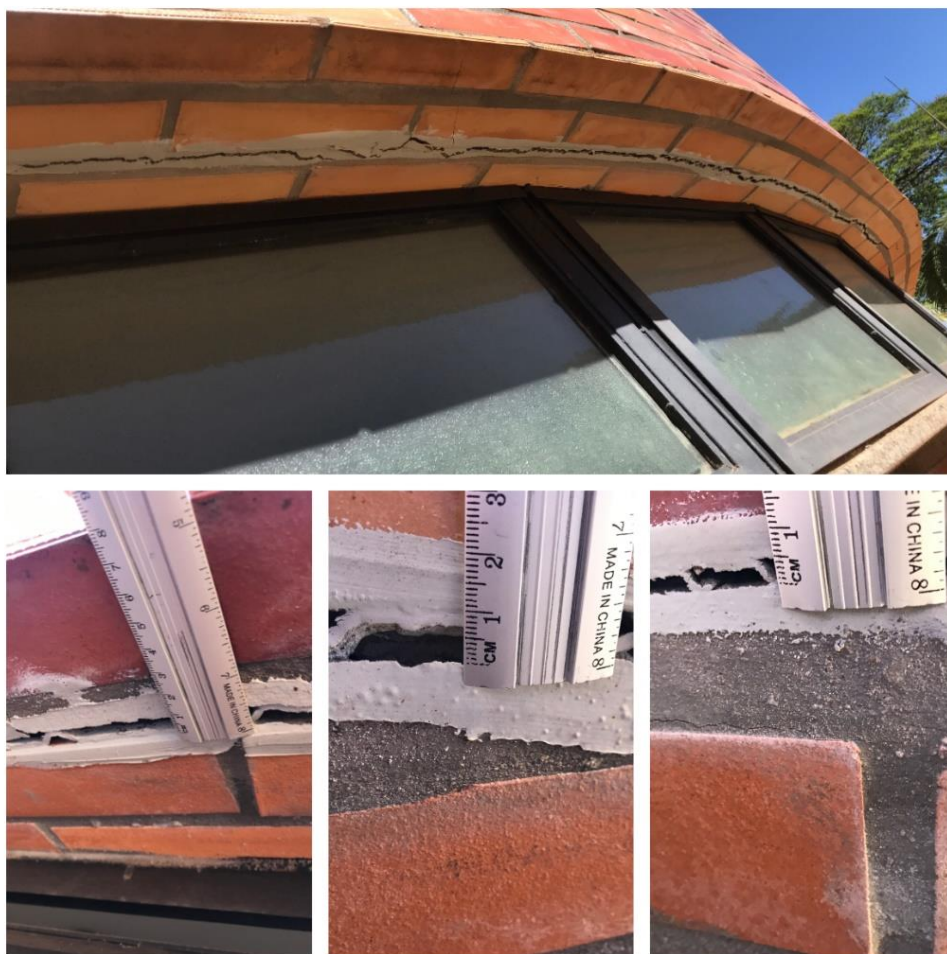
**Figura 70:** Medições da Patologia 5.

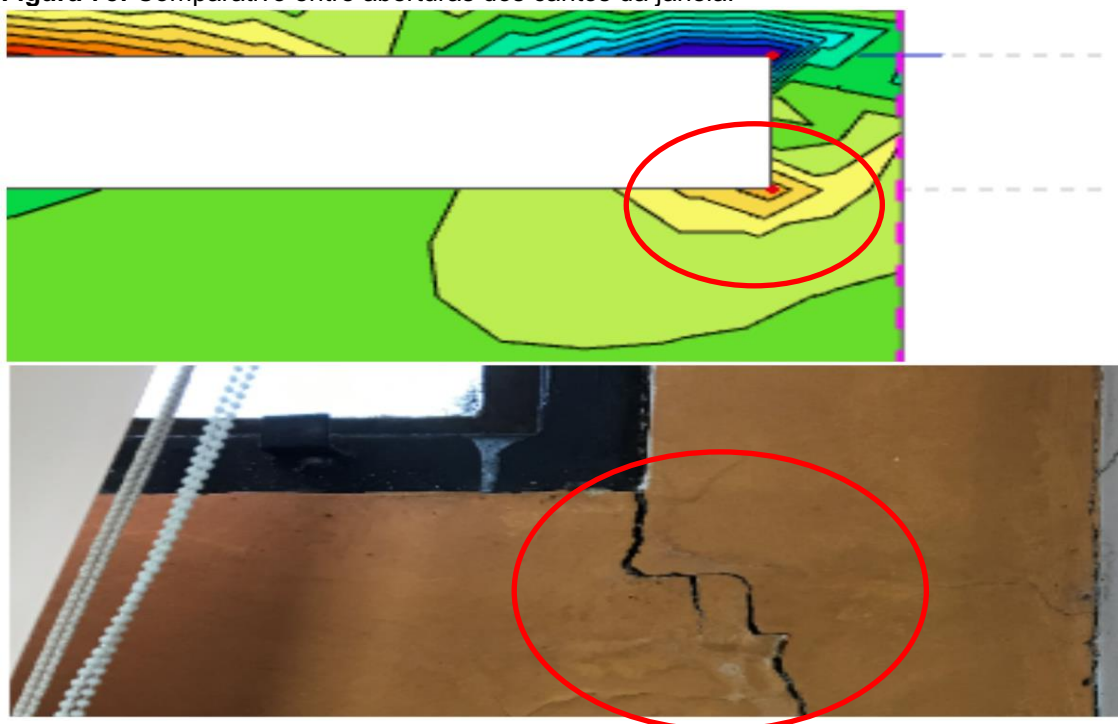
**Figura 75:** Comparativo entre aberturas dos cantos da janela.

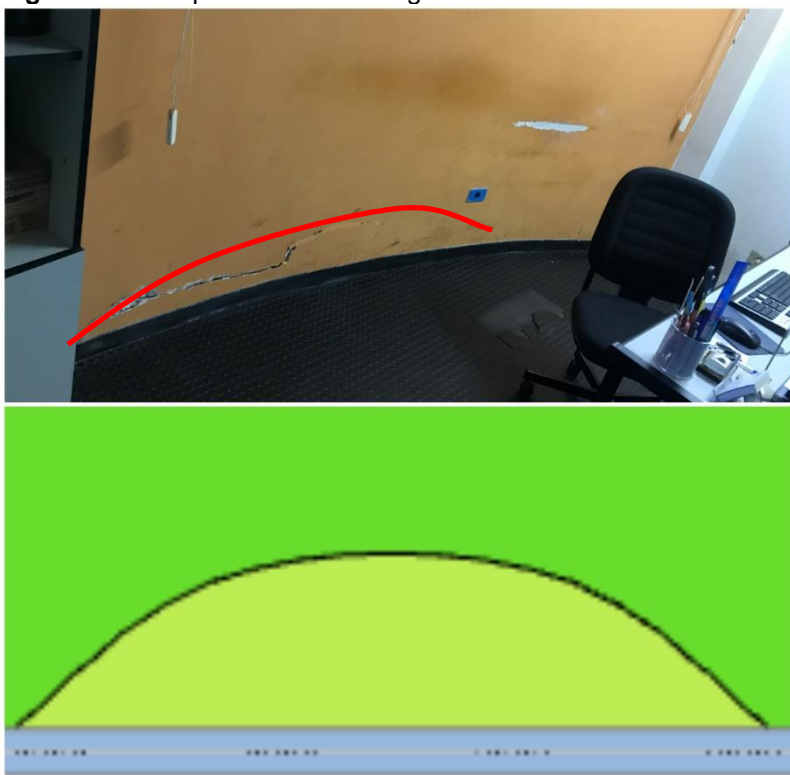
**Figura 79:** Comparativo da Patologia 4 com resultado de tensões de tração via SCIA Engineer.
