**ESTUDO DAS PRINCIPAIS CAUSAS DE REFUGO NA FUNDIÇÃO POR
PROCESSO DE MOLDAGEM EM AREIA COM CURA A FRIO E SEU IMPACTO
FINANCEIRO PARA INDÚSTRIA METALÚRGICA**

**The study of major causes of scrap in foundry by process of cold cure in sand
mold and the financial impact in the metallurgical industry**

Trabalho de conclusão de curso de Graduação
apresentado como requisito para obtenção do
título de Bacharel em Engenharia de Materiais da
Universidade Tecnológica Federal do Paraná
(UTFPR).

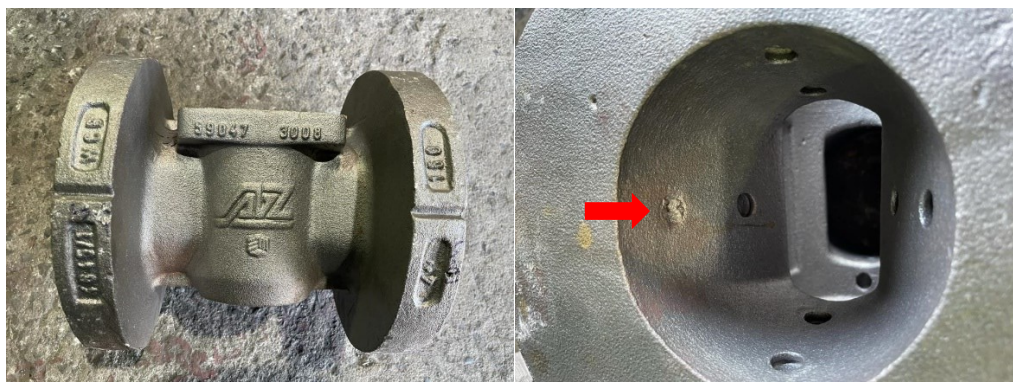
Figura 16 – Peça refugada devido à quebra do macho

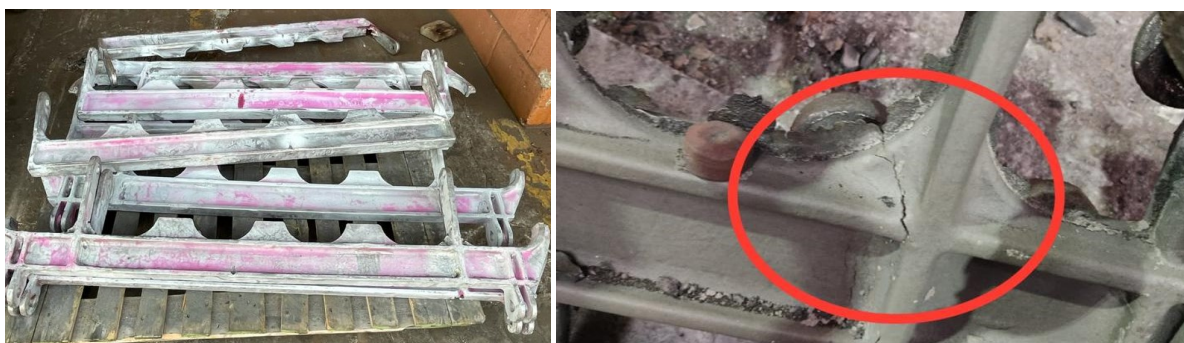
Na Figura 18 tem-se um conjunto de suportes de fornos modelos F-7 e F-8 fundidos em HK40, que foram refugados devido à presença de trincas ao longo de toda geometria da peça. Ao todo foram refugadas 16 peças desse modelo no mês de setembro. Como exposto anteriormente, o mês de setembro apresentou a maior incidência de peças com trincas e esse elevado índice está diretamente ligado ao fato de que foi nesse mês em específico que os suportes de forno foram refugados. Contudo, nos outros meses não houve incidência de refugo dessas peças, pois as mesmas não foram produzidas.

Figura 18 – Suportes de fornos modelos F-7 e F-8 fabricado em HK40

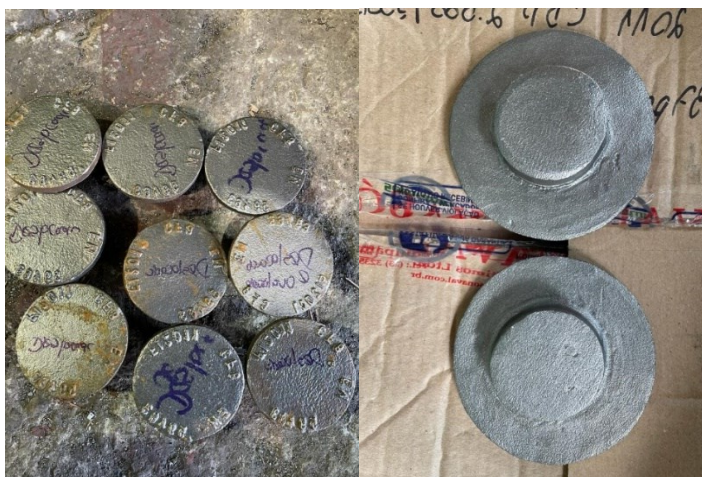
Já na Figura 19 é possível observar algumas peças denominadas de bomba de leite, modelo F1- 2011 fundidas em CF8. Ao total foram refugadas 19 peças no mês de outubro por conta de desvios dimensionais constatados durante inspeção visual das mesmas. Esses desvios variam entre falta de concentricidade, desvios no diâmetro externo e na altura do corpo central. Nota-se que o mês de outubro foi o que apresentou maior incidência de refugo devido a desvios dimensionais. Porém se consideradas só essas bombas de leite, elas representam mais de 50% desses

Figura 19 – Bombas de leite modelo F1 – 2011 fabricadas em CF8

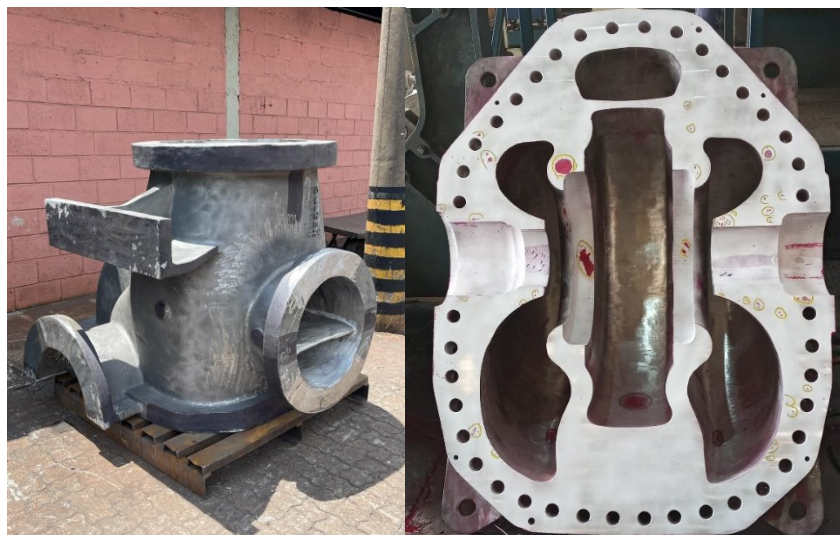
Figura 23 – Conjunto de carcaças utilizada para bombeamento de água

Na Figura 23 estão expostas a parte inferior de carcaça modelo 507.014.880.200 e a parte superior modelo 507.014.881.200, ambas fundidas em liga duplex de 5A que possuem 3.600 kg e 1.786 kg, respectivamente. Ao todo foram refugadas duas carcaças inferiores e uma superior, somando um total de aproximadamente 8.986 kg. Nota-se que apenas essas três peças representam

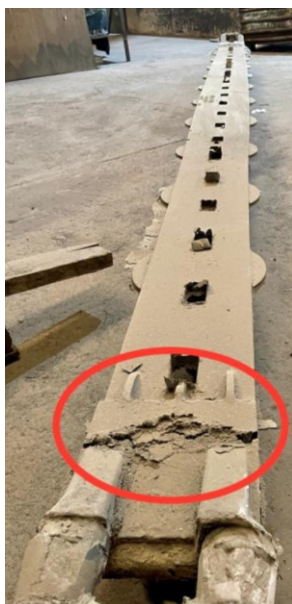
Já nas Figuras 25 e 26 são mostrados os suportes de tubo modelo 053-4-S-09 e os suportes de fornos modelos F-7 e F-8 ambos fabricados em liga de HK40 e utilizados em fornos petroquímicos, todos refugados por conta de trincas. Cada peça do modelo 053-4-S-09 possui um peso estimado de 276 kg sendo que ao total foram refugadas 10 peças, totalizando algo próximo de 2.760 kg. Por outro lado, os suportes do modelo F-7 e F-8 totalizaram 769 kg de refugo.

Figura 25 – Suporte de tubos utilizado em fornos petroquímicos apresentando trincas

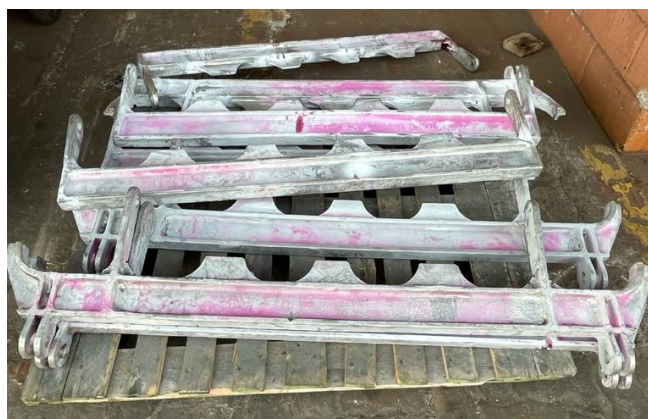
Figura 26 – Suportes utilizados em fornos petroquímicos após ensaio de líquido penetrante

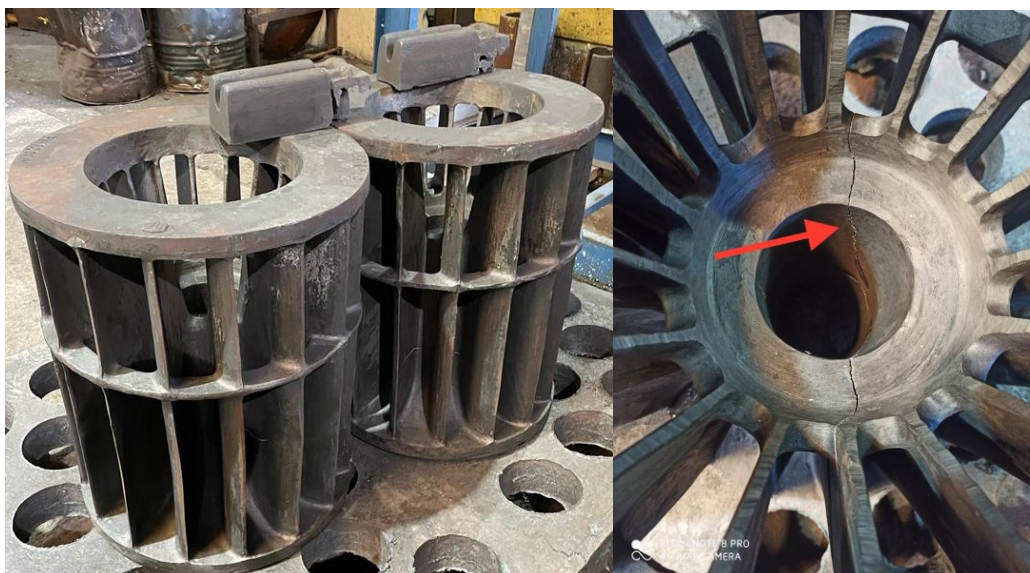
Os rotores de modelo 15-4103 fabricados em liga de CW12MW apresentados na Figura 27 foram refugados 8 vezes ao longo do período em estudo. Cada rotor possui um peso aferido de aproximadamente 370 kg, contabilizando 2.960 kg.

Figura 27 – Rotores com trincas na região interna após tratamento térmico

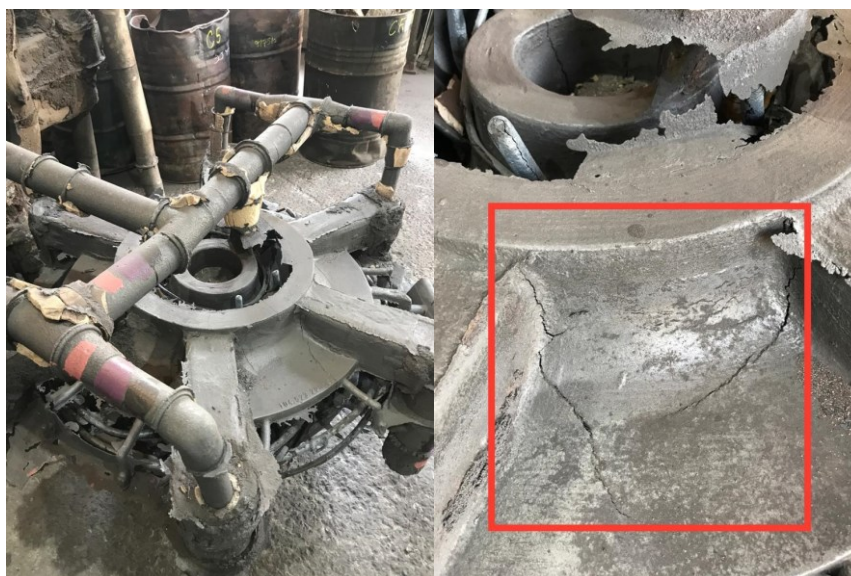
A última peça apresentada, conforme mostrado na Figura 28, é de um rotor de sucção modelo 104.523.290.300 também fundido em liga duplex 5A. Desse modelo foram refugadas 2 peças por conta de trincas após tratamento térmico.

Figura 28 – Rotor de Sucção com trincas após tratamento térmico

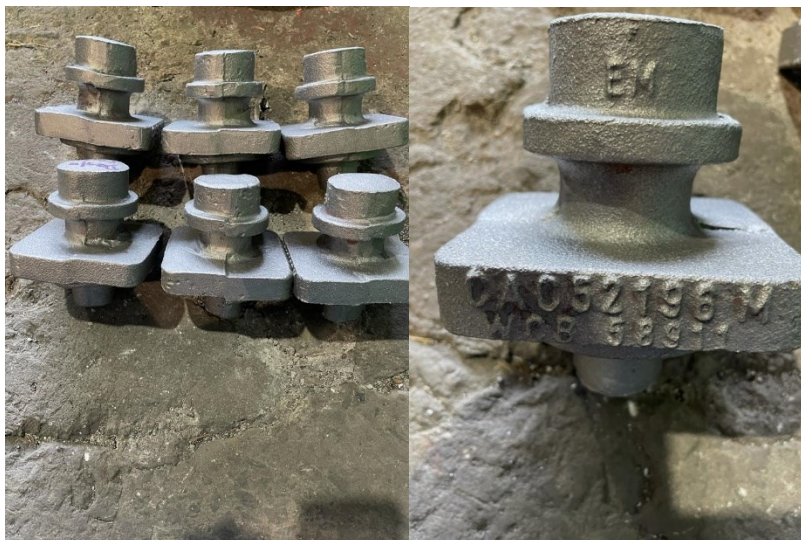
Nota-se que há uma grande incidência de defeitos de desvios dimensionais para o setor de fechamento. Esse grande número de ocorrências, conforme descrito no diagrama de causa e efeito, advém das seguintes causas: falhas durante fechamento do molde devido a utilização de guias inadequadas e/ou desgastadas, deslocamento de macho por conta de falhas na hora de prendê-los no molde ou por ausência de travas adequadas, ausência de macho no molde por conta de descuido dos operadores que não se atentaram na hora de fechar o molde e desencontro do molde causado por falhas na hora do fechamento do mesmo. Nas Figuras 36 e 37 são exibidas algumas imagens de peças que apresentaram desvio dimensionais.

Figura 36 – Castelos com deslocamentos devido à utilização de guias inadequadas

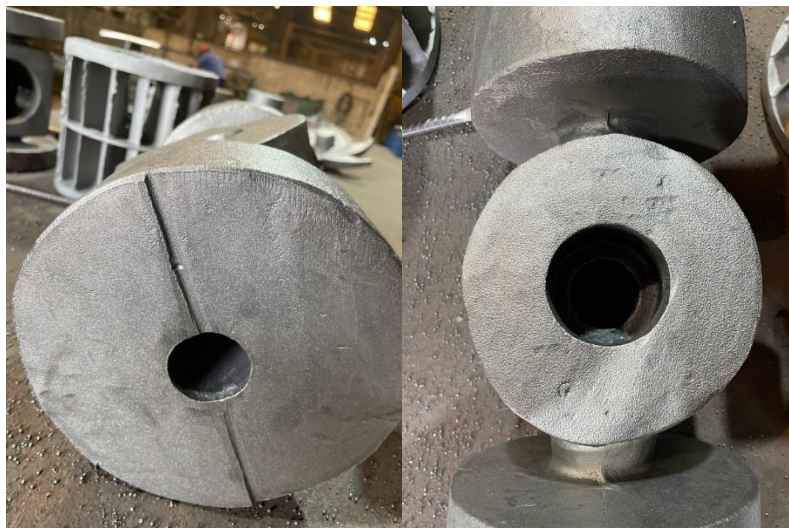
Figura 37 – Peça apresentando deslocamento devido à utilização de guias desgastadas

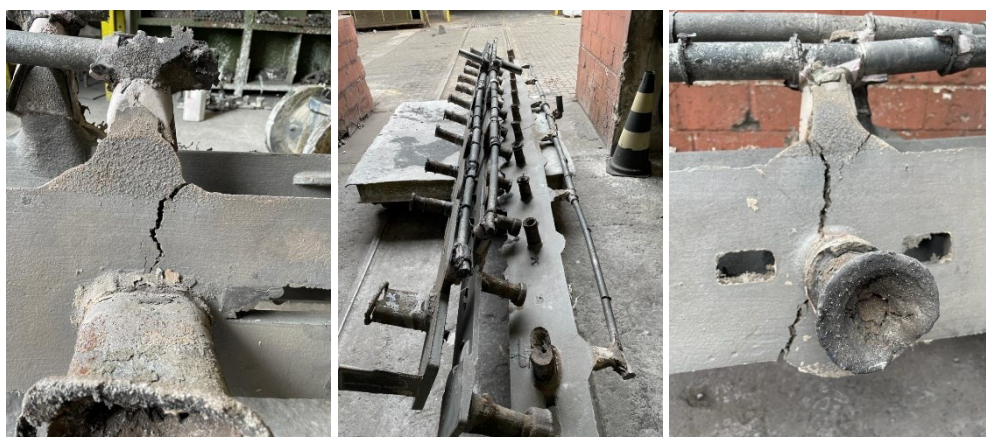
Observa-se que para o defeito de trincas, o setor de processo foi o mais relevante, com 45 peças refugadas no total de 66. Essa grande incidência está relacionada a dois grandes fatores. O primeiro e principal está relacionado com questões de dimensionamento de canais de alimentação e massalotes, como é o caso das peças apresentadas na Figura 40, pois em grande parte dos refugos, como ação corretiva, foram alterados posicionamento de massalotes, canais de ataque, local de vazamento e tamanho de massalote, uma vez que, todos esses fatores influenciam diretamente na contração do material durante o resfriamento/solidificação. O outro fator, embora tenha ocorrido em menor escala, está associado ao fato de terem ocorrido erros durante o cálculo de contração do material.

Figura 40 – Suportes de tubo com trincas nas regiões próximas aos massalotes e canais de ataque

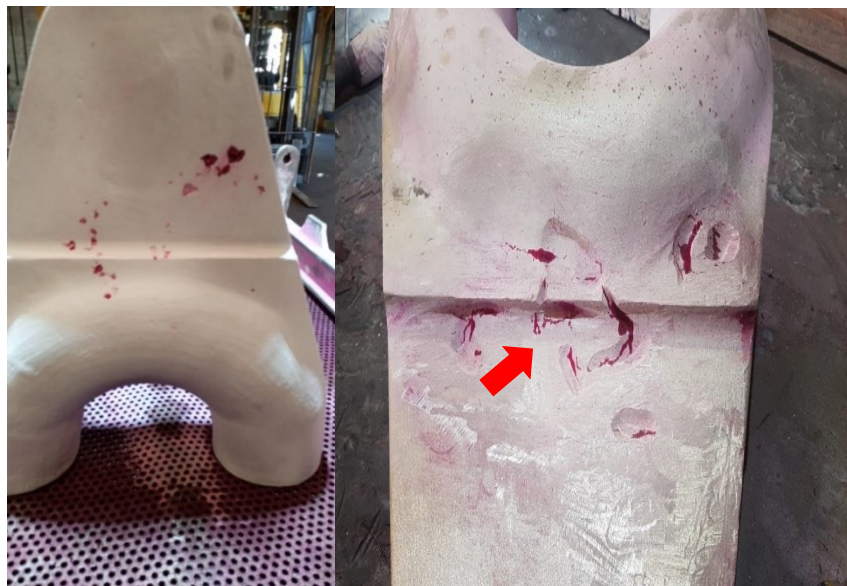
A identificação da causa raiz do defeito de trinca em certos casos é complexa, visto que, um conjunto de razões pode ter levado ao aparecimento da mesma. Realizando o levantamento das causas notou-se que em alguns casos, como o da peça apresentada na Figura 41, a trinca é detectada após ensaios não destrutivos com líquido penetrante e raios X e ocorreram após retrabalhos na região em questão. Dessa forma, observou-se que a peça apresentou inicialmente inclusões de areia, e após terem sido retrabalhadas acabaram trincando durante etapa de abertura de cavidade, para remoção dessa areia aderida, ou durante etapa de soldagem, para fechamento da mesma. Isso demonstra que nem sempre existe apenas um setor responsável pelo defeito, o que reforça a necessidade de se ter um

Figura 41 – Curva 180° com olhal utilizada em fornos petroquímicos. Na primeira imagem foi detectada inclusão de areia após ensaio de líquido penetrante, já na segunda imagem a mesma peça apresentou trincas após tentativa de retrabalho

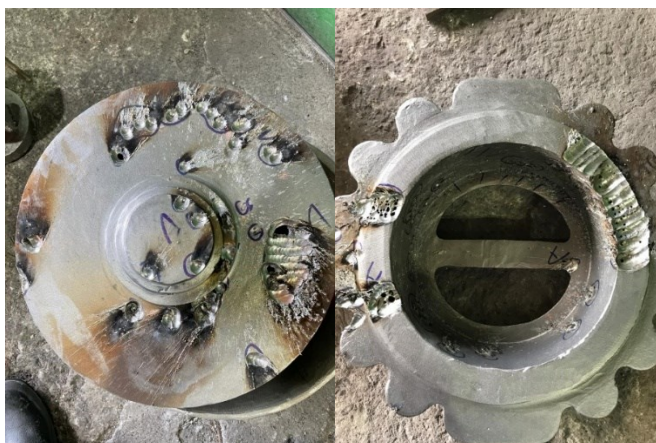
Figura 44 – Peças com poros devido erro durante desoxidação do banho metálico
