**ANÁLISE DE FALHAS EM UM ELASTÔMERO EMPREGADO NA PRÁTICA DE  
EXERCÍCIOS FÍSICOS**

**Failure Analysis in an Elastomer Used in the Practice of Physical Exercise**

Trabalho de conclusão de curso de graduação  
apresentada como requisito para obtenção do título de  
Bacharel em Engenharia de Materiais da Universidade  
Tecnológica Federal do Paraná (UTFPR).  
Orientador(a): Prof. Dr. Marcio Andreato Batista  
Mendes  
Coorientador(a): Ms. Filippe de Carvalho Bernardino

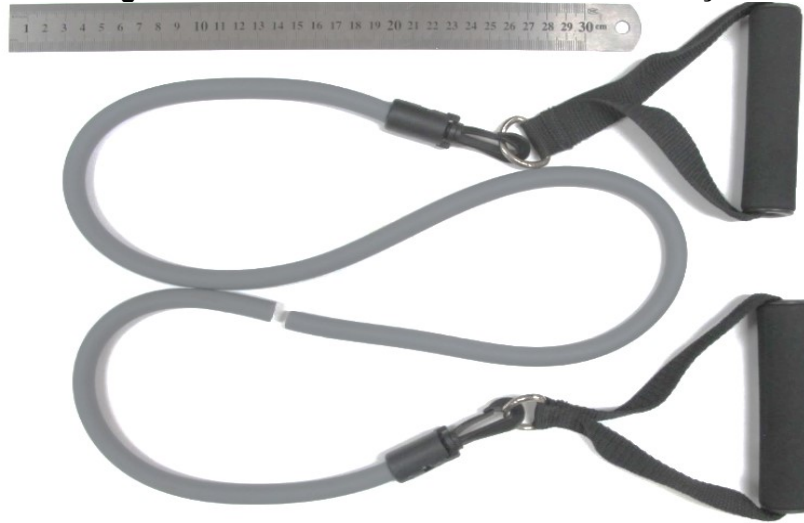
**Figura 4 – Elastômero EL-Fr fraturado em serviço**

A representação das medidas de diâmetros interno e externo dos elastômeros é apresentada na Figura 3. Na Figura 4 é mostrado o elastômero EL-Fr fraturado em serviço.

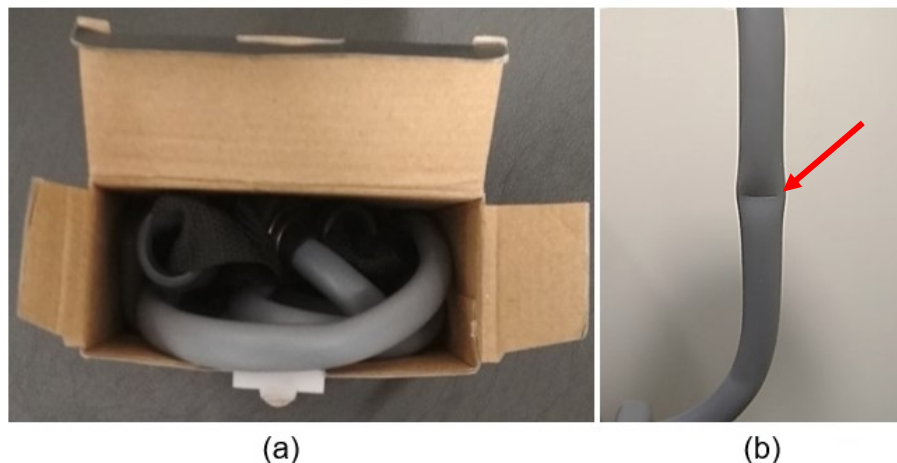
**Figura 13 – (a) Imagem de um elastômero na embalagem feita durante a visita a uma loja de artigo esportivo e (b) marca de dobra na superfície do elastômero após retirado da embalagem**

A Figura 13 (a) mostra a imagem de um elastômero na embalagem feita durante a visita a uma loja de artigos esportivos para averiguar possíveis erros de armazenamento que poderiam comprometer as suas propriedades mecânicas. Vários elastômeros analisados, ao serem retirados de sua embalagem para uma inspeção visual possuíam marcas de dobras permanentes em sua superfície, conforme é mostrado na Figura 13 (b). O tempo que esse produto da imagem ficou armazenado é indeterminado, mas é notável que essa forma de empacotamento pode ter efeitos deletérios nas propriedades do material e diminuir seu tempo de vida útil.

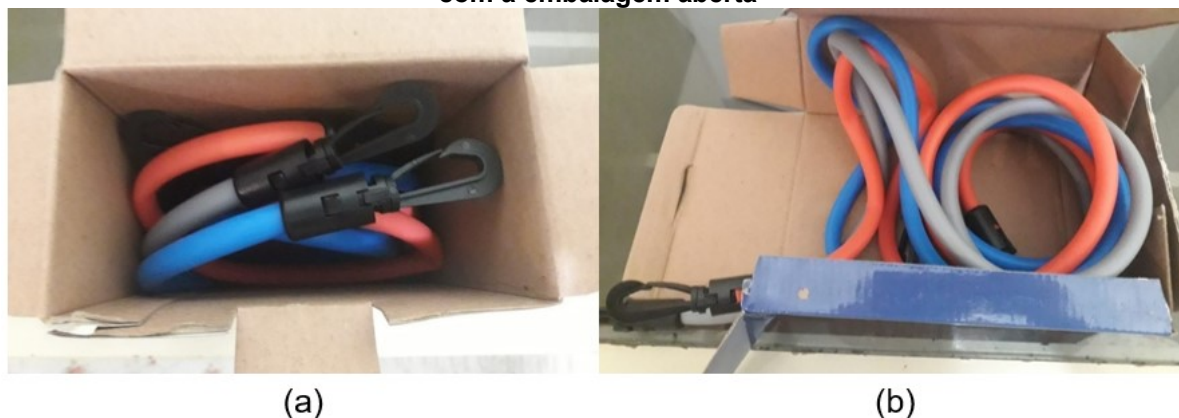
**Figura 14 – Imagens (a) da vista superior da embalagem contendo os elastômeros novos e (b) com a embalagem aberta**

Os três elastômeros adquiridos para as análises deste trabalho foram recebidos dobrados em uma embalagem de papelão, conforme mostrado na Figura 14, em (a) a vista superior da embalagem e em (b) os elastômeros com a embalagem aberta. No momento de recebimento dos elásticos esportivos foi observado que o elastômero EL-1N, que foi utilizado para testes de dobramento e ensaio de tração, apresentava marcas de dobras permanentes em sua superfície, semelhante à da Figura 14 (b), que podem ter sido causadas pelo modo que foi acondicionado na embalagem.

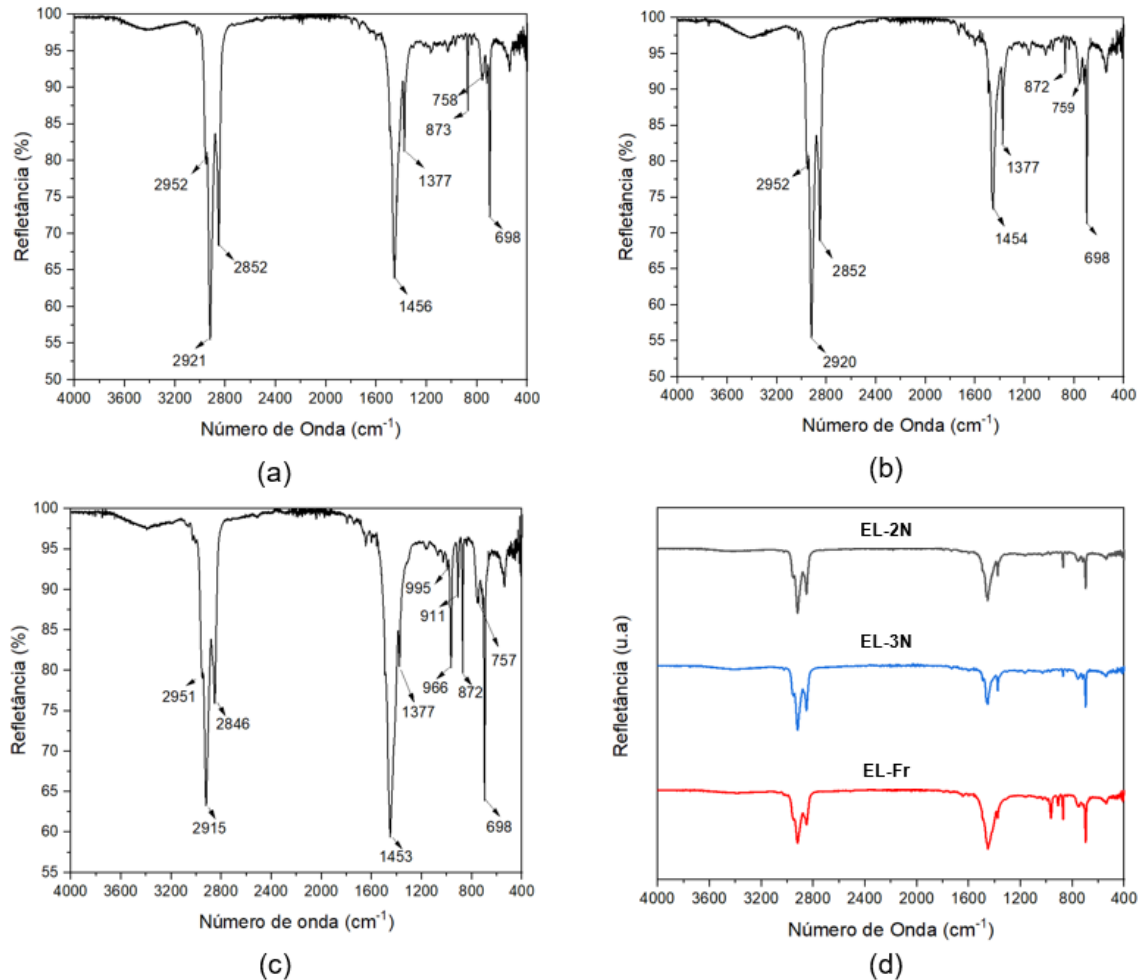
**Figura 15 – Espectros de absorção na região do infravermelho por Transformada de Fourier do elastômero (a) EL-2N, (b) EL-3N, (c) EL-Fr e (d) uma comparação entre eles**

semelhantes, embora o elastômero EL-Fr tenha apresentado bandas características do grupo alceno, que não foram observadas em EL-2N e EL-3N.

Os resultados da análise FTIR dos polímeros analisados indicam que esses materiais são TPEs a baseados em estireno (TPE-S), uma vez que foi constatada a presença de anel aromático, hidrocarbonetos alifáticos saturados metila (CH<sub>3</sub>) e metileno (CH<sub>2</sub>) nos três materiais. Além disso, a observação de bandas associadas a hidrocarbonetos alifáticos insaturados, permitiu diferenciar a amostra EL-Fr das demais.

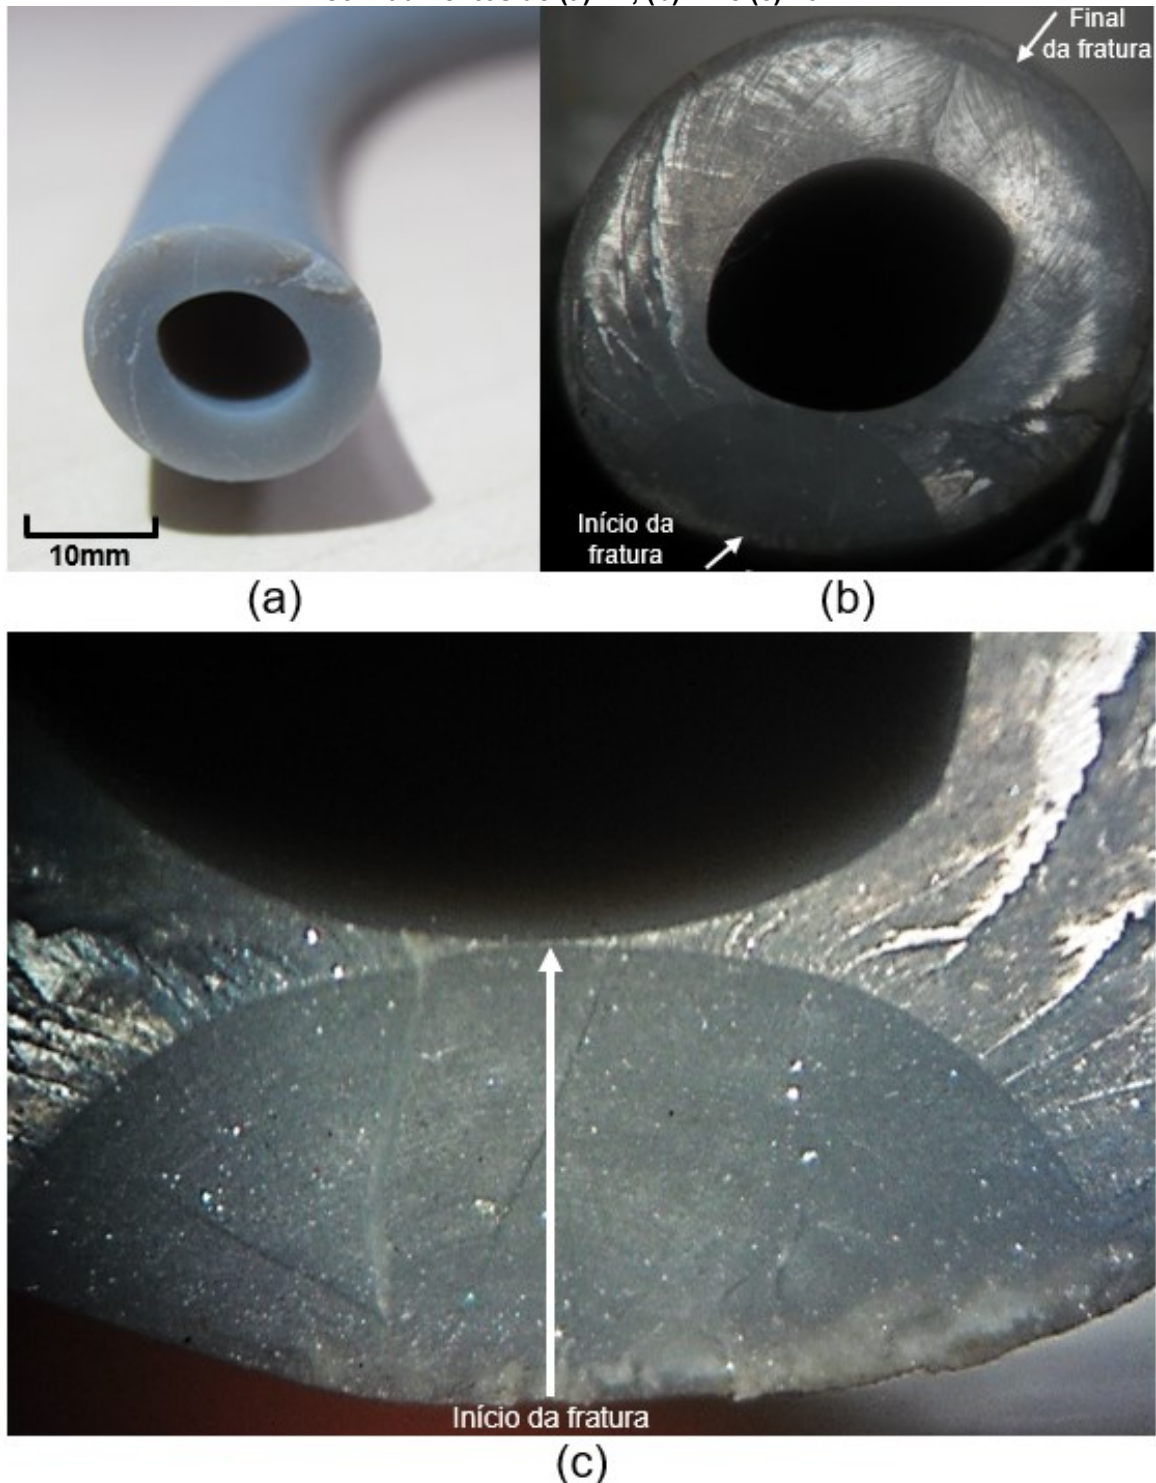
Figura 18 – Imagens da superfície fraturada do elastômero EL-Fr, com aumentos de (a) 2X, (b) 7X e (c) 16X

Na região do início da fratura são observadas *rib marks*, que são marcas produzidas por mudanças na velocidade de propagação de trincas ou quando estas são interrompidas em situações de carregamentos cíclicos, com propagação somente quando o componente é solicitado mecanicamente. Uma vez que essas marcas semicirculares se expandem a partir do local de nucleação de uma trinca, foi identificada a origem da falha e a direção de propagação indicada pela seta na Figura 19 (c) (LAMPMAN, 2003).

A presença de *rib marks* na superfície de fratura revela que houve fadiga no material. Trincas podem ter sido nucleadas e propagadas na origem da fratura à medida que o componente era solicitado durante a sua utilização, percorrendo a direção indicada pela seta, e quando a área remanescente do material não suportou a carga aplicada ocorreu a falha catastrófica do material, caracterizada pelas marcas de propagação instável da trinca de ambos os lados do elastômero na Figura 18 (b).

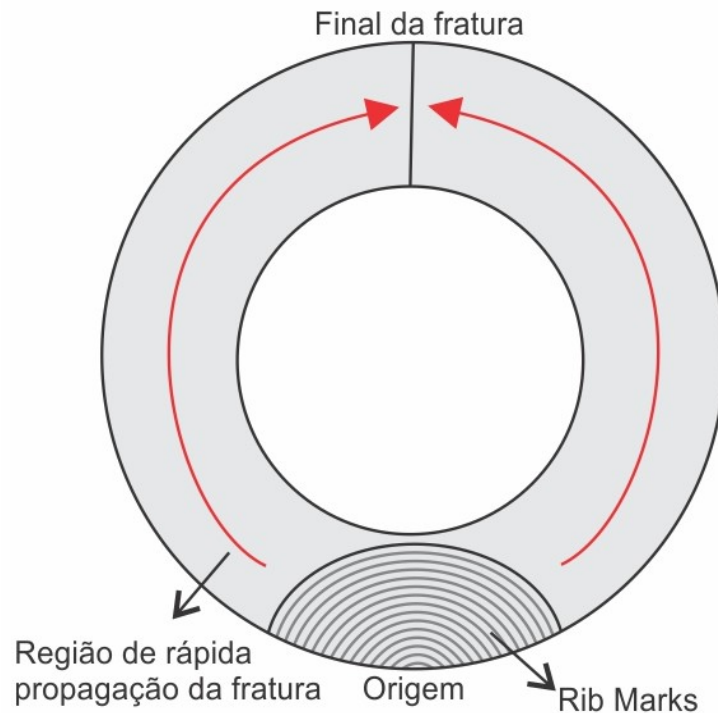
**Figura 19 – Representação da seção transversal do elastômero EL-Fr, com as indicações de *rib marks* na origem da falha e da região de rápida propagação da fratura até o final da falha**

Na Figura 19 é apresentada a seção transversal do elastômero EL-Fr, indicando as marcas semicirculares características de *rib marks* na origem da fratura e a região de rápida propagação da falha até o final da fratura.

Apesar da imagem obtida por estereoscopia não ter revelado a descontinuidade na origem da fratura que causou a falha do elastômero EL-Fr, a simulação das condições de armazenamento e os testes de hipóteses apontaram que esse condicionamento tem efeito deletério na resistência à tração do material, dependendo do tempo que o componente é armazenado dobrado e do ambiente, com ou sem exposição ao sol, que pode ser atribuído às marcas permanentes em sua superfície geradas durante o armazenamento. Essas descontinuidades podem atuar como regiões concentradoras de tensão, durante a solitação do componente, e propiciar a nucleação e propagação de trincas pelo mecanismo de fadiga. Portanto, a causa raiz humana da falha pode ser estar relacionada ao armazenamento incorreto do objeto pelo fabricante ou pelo usuário do artigo esportivo.
