**ANÁLISE DAS CONDIÇÕES DE USABILIDADE EM RAMPAS DE  
ACESSO NO MUNICÍPIO DE TOLEDO-PR**

TRABALHO DE CONCLUSÃO DE CURSO

TOLEDO  
2019

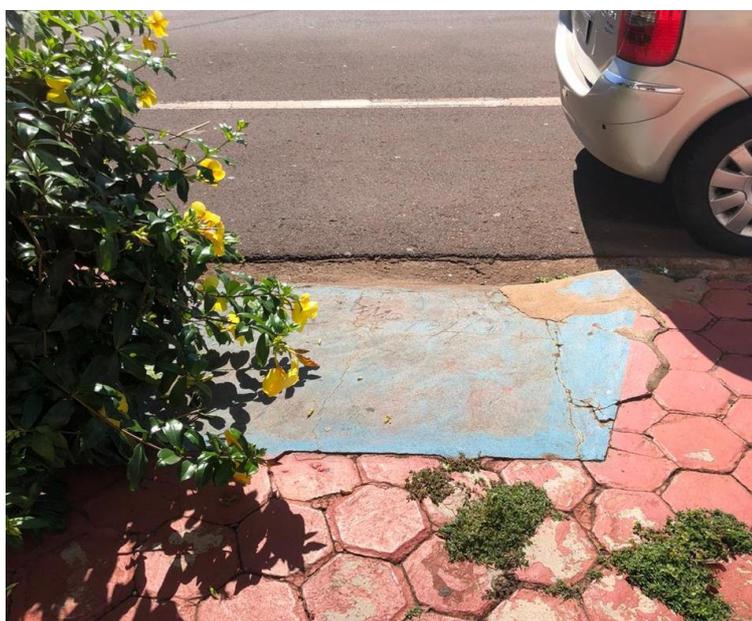
Figura 7 - Rampa de acesso  
Fonte: Do autor (2020).

Ademais, em relação à presença de obstruções no acesso, obteve-se um resultado adequado, em que aproximadamente 66% das rampas analisadas não existiam obstrução. O caso mais isolado foi constatado na rampa de acesso representada pela Figura 7, uma rampa de meio de quadra, conforme Figura 7, em que é possível fazer o uso do estacionamento na via e, além disso, possuía um arbusto muito próximo à rampa, obstruindo a sua utilização.

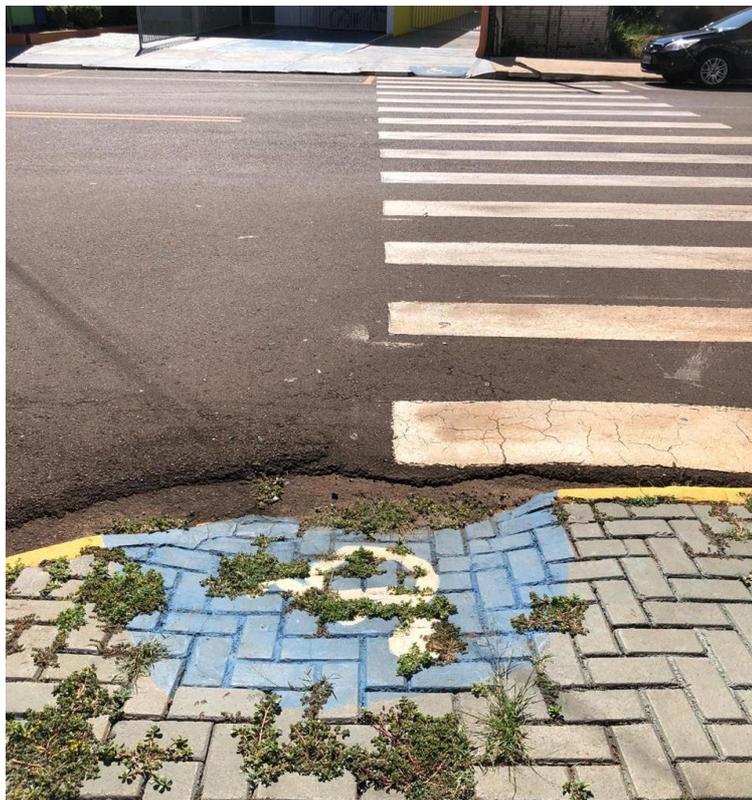
Figura 8 - Rampa de acesso  
Fonte: Do autor (2020).

laterais e frontais, quanto na presença do piso tátil. Conforme Figura 8, observou-se que o instrumento de acessibilidade desprezou as normativas referentes ao piso tátil, das condições de execução e manutenção, como também do alinhamento da faixa de pedestre e da rampa oposta.

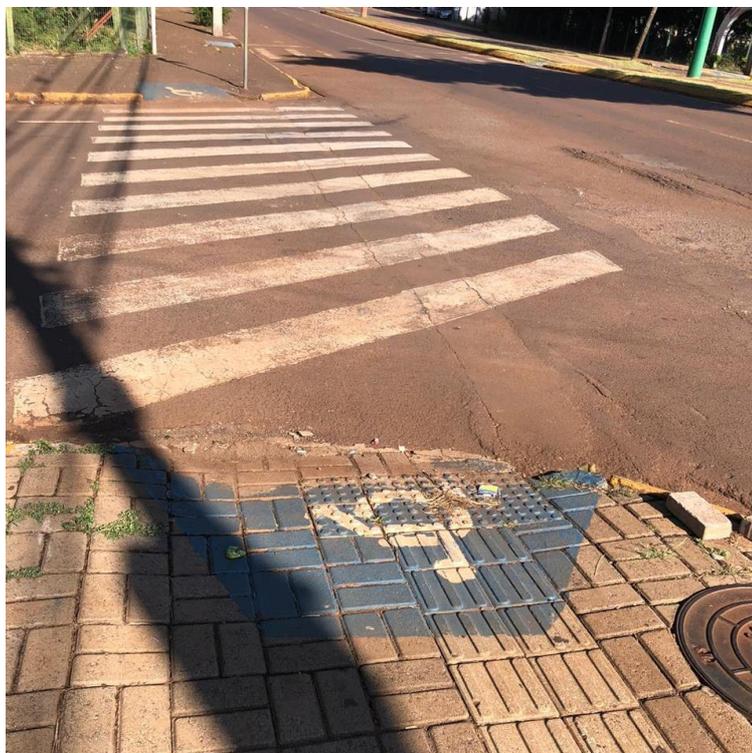
Figura 9 - Rampa de acesso  
Fonte: Do autor (2020).

observar que a estrutura da rampa não comporta nenhum parâmetro de aferição, sendo somente representada pela pintura e um leve rebaixamento.

Tal problema ocasionou na não identificação das delimitações da rampa de acesso, impossibilitando, assim, a mensuração de parâmetros, como a largura da rampa, inclinação frontal e lateral. Esses parâmetros, em sua totalidade para a região, não demonstraram resultados satisfatórios, em que se obteve 100% de inadequação, representado por um grau de inclinação superior a 8,33% tanto para a inclinação frontal quanto para a lateral.

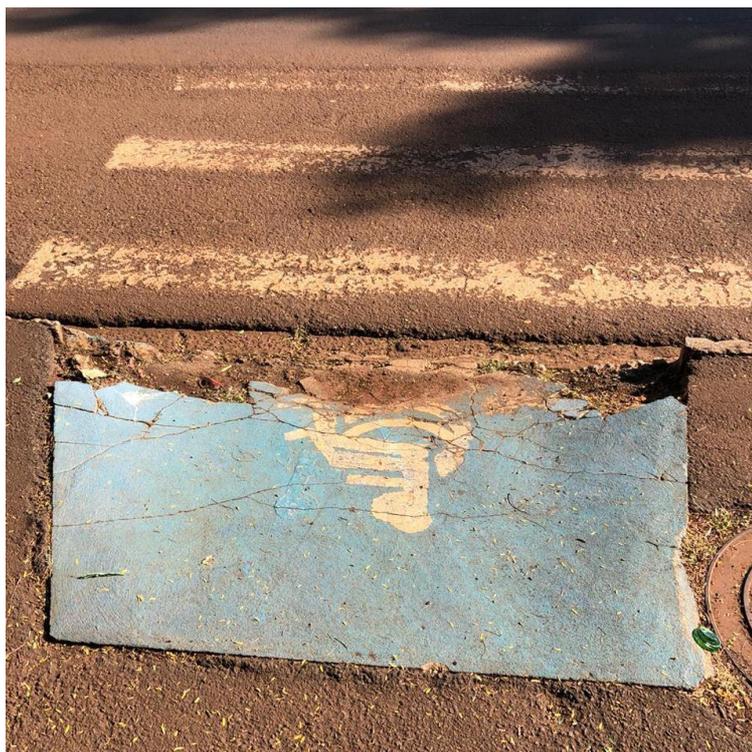
Figura 10 - Rampa de acesso  
Fonte: Do autor (2020).

Outros aspectos importantes para a região são referentes ao nivelamento com o leito carroçável e com a pintura. Sabe-se que o nivelamento é essencial para que haja o devido uso do equipamento urbano, especialmente na região da Av. Parigot de Souza. Aproximadamente, 43% dos pontos analisados se adequaram parcialmente ao item, recebendo a nota 0,5, ocasionados pela existência de bancos de areia e pequenos desníveis nos acessos. Outros 43% foram representados pela nota 0, pois não se adequam ao item, devido a falhas graves na estrutura, como rachaduras e despedaçamento, conforme representado na Figura 10.

No mesmo ponto, representado pela Figura 10, foi possível observar um problema pontual relacionado ao item pintura, em que havia a sobreposição do SAI em conjunto com uma pintura gasta, ocasionando uma imagem totalmente deformada e de difícil identificação.

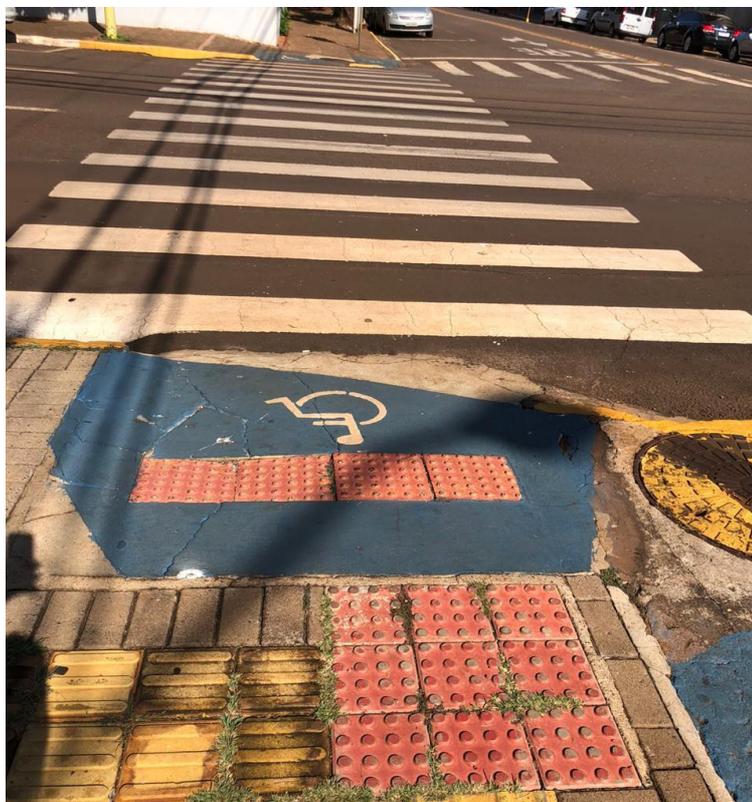
Figura 11 - Rampa de acesso  
Fonte: Do autor (2020).

assim, receberam nota 0,5, dado que não aparentaram as delimitações exigidas pela NBR 9050 no quesito alinhamento entre eles. A Figura 11 reflete a situação indicada.

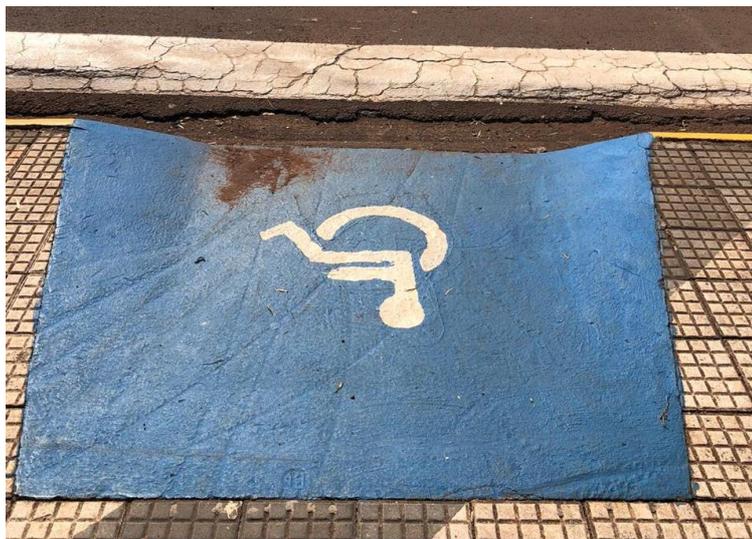
Figura 12 - Rampa de acesso  
Fonte: Do autor (2020).

Nas categorias referentes às inclinações, tanto frontal como lateral, os resultados foram condizentes com as análises prévias, visto que somente um ponto, representado pela Figura 12, atendeu aos requisitos mínimos por norma na categoria inclinação frontal. Esse ponto apresentou uma inclinação de 7,25%, em contrapartida, o mesmo ponto não atendeu às condições para a inclinação lateral, assim como os demais pontos analisados.

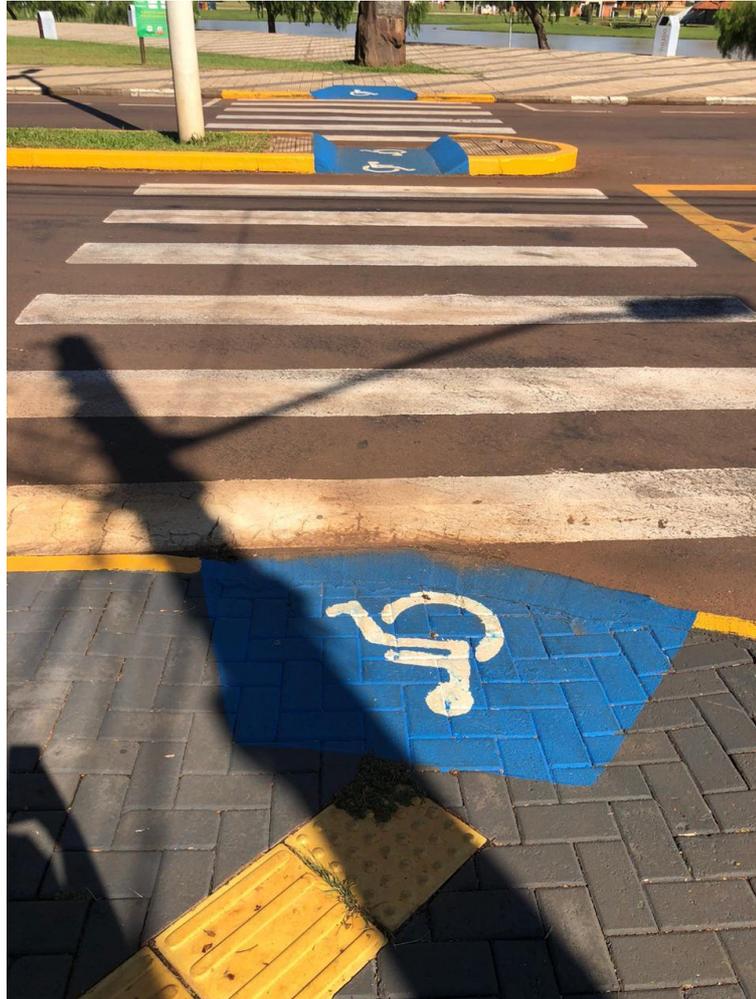
Figura 13 - Rampa de acesso  
Fonte: Do autor (2020).

Atentando para a categoria referente à presença do Piso Tátil nas rampas de acesso e no seu entorno, somente o ponto referente à Figura 13 apresentou o piso tátil. Todavia, sua adequação foi parcial, visto que a disposição e o piso tátil de alerta, no interior da rampa, não foram estabelecidos corretamente conforme normativa.

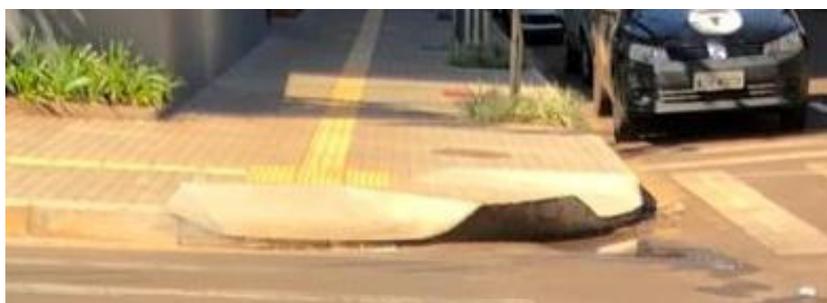
Figura 14 - Rampa de acesso  
Fonte: Do autor (2020).

Em primeiro lugar, os resultados encontrados para a categoria rebaixamento de nivelado foram negativos, já que as condições de entrada para o acesso encontravam-se deterioradas e, em algumas situações, com uma diferença de nível grande, impossibilitando a utilização do equipamento. A Figura 14 apresenta um exemplo de não cumprimento do item ao apresentar um degrau na rampa de acesso. Segundo as análises realizadas, aproximadamente 30% apresentaram resultados satisfatórios e o restante em desconformidade com a normativa.

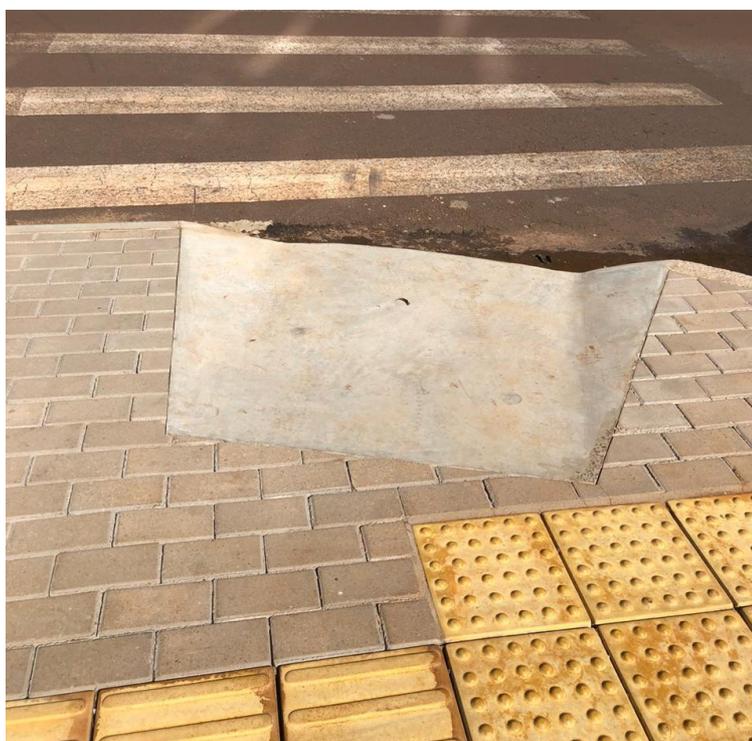
Figura 15 - Rampa de acesso  
Fonte: Do autor (2020).

Outro fator preponderante foi o aspecto da pintura, sendo responsável pela marcação visual e no auxílio da marcação física do instrumento urbano. De acordo com as observações, 20% das rampas de acesso se adequavam aos critérios, por outro lado, o restante dos pontos ou não possuía pintura ou apresentava desgaste muito aparente. A Figura 15 expõe um exemplo para a situação.

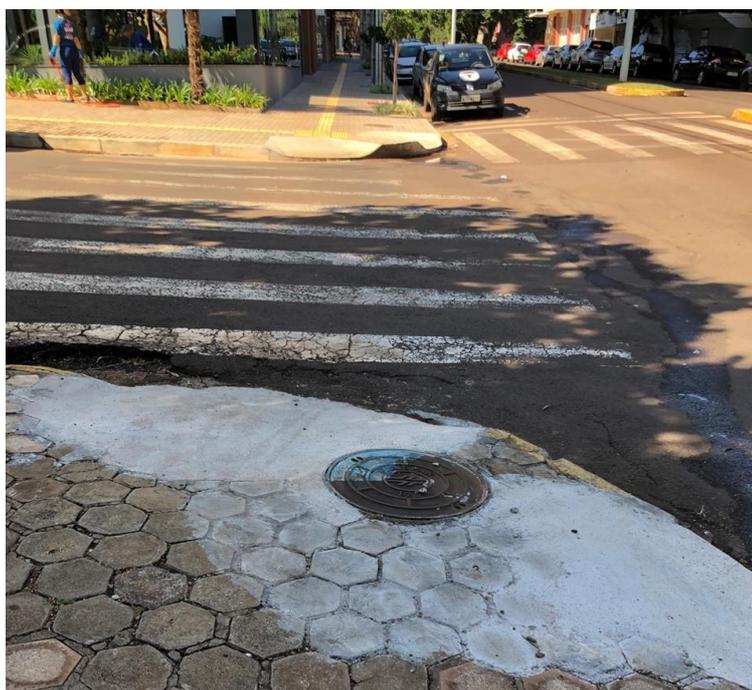
Figura 16 - Rampa de acesso  
Fonte: Do autor (2020).

Alguns pontos isolados, como o representado pela Figura 16, apresentaram patologias graves no leito carroçável, dificultando a utilização do acesso. Outro fator prejudicial encontrado foram os Poços de Visitas (PV), que, conforme a disposição relatada, poderá acarretar avarias no instrumento de acessibilidade em uma possível manutenção do PV.
