**PATOLOGIAS HIDROSSANITÁRIAS PÓS-OBRA:  
ESTUDO DE CASO DE DOIS EMPREENDIMENTOS COM MÚLTIPLAS  
UNIDADES HABITACIONAIS**

**Post-construction hydrosanitary pathologies: A case study of two multi-unit  
housing enterprises**

Trabalho de conclusão de curso de graduação  
apresentada como requisito para obtenção do título de  
Bacharel em Engenharia Civil da Universidade  
Tecnológica Federal do Paraná (UTFPR).  
Orientador(a): Mariane Kempka

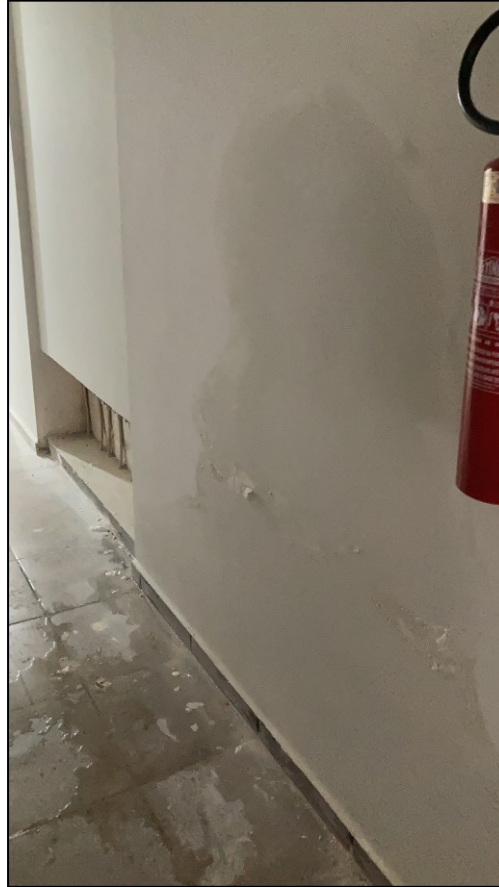
Na Fotografia 1 está exemplificado um vazamento da instalação de água fria de uma das obras deste estudo de caso.

**Fotografia 1 – Vazamento em instalação de água fria.**

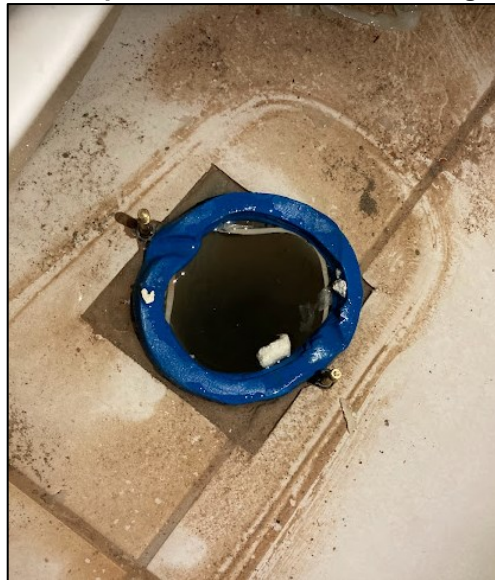
**Fotografia 3 – Entupimento em tubulação de esgoto sanitário.**

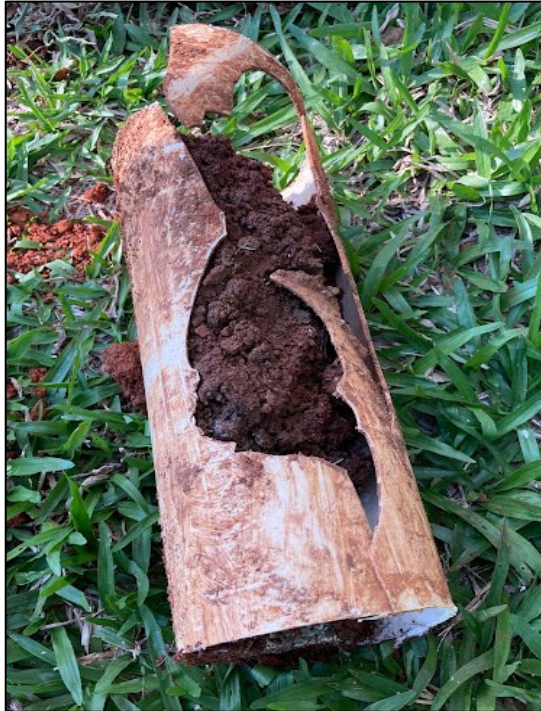
**Fotografia 4 – Tubulação de esgoto enterrada rompida.**

É provável que, em ambos casos das fotografias, houve algum tipo de erro durante a compactação de terra. Causando desta forma, o rompimento da tubulação.

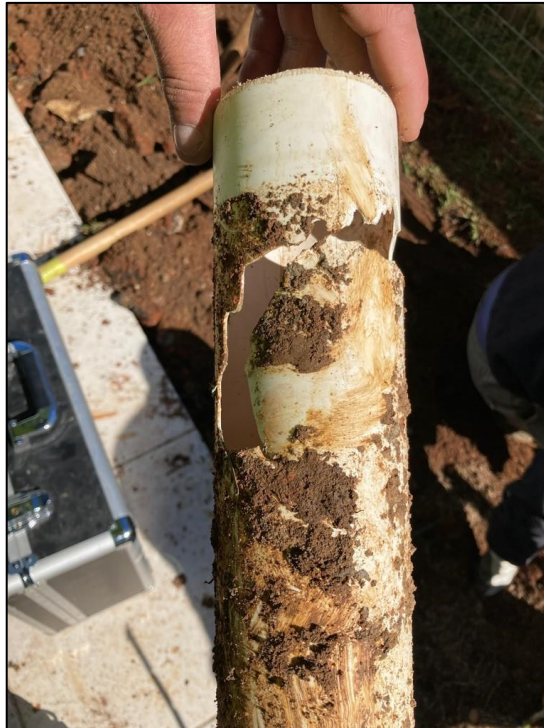
**Fotografia 5 – Tubulação de esgoto enterrada rompida.**
