**AVALIAÇÃO DAS CONDIÇÕES DE SUPERFÍCIE DO PAVIMENTO DA  
PR-239 NO TRECHO ENTRE OS MUNICÍPIOS DE TOLEDO E ASSIS  
CHATEAUBRIAND - PR**

TRABALHO DE CONCLUSÃO DE CURSO

TOLEDO  
2021

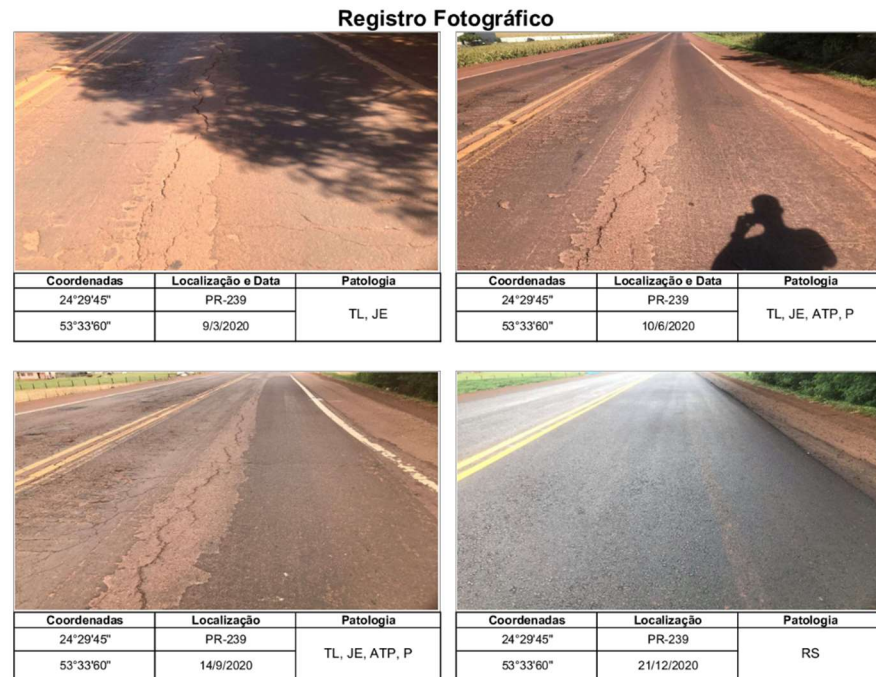
**Figura 19 – Registro fotográfico 2.**

Este efeito acontece visto que geralmente uma irregularidade no pavimento sofre gradativas evoluções ao decorrer do tempo, e este processo agrava essas irregularidades. Assim uma patologia existente, além de se expandir, acarreta a ocorrência de outras ao seu entorno ou até mesmo justapostas a ela (FIGURA 19).

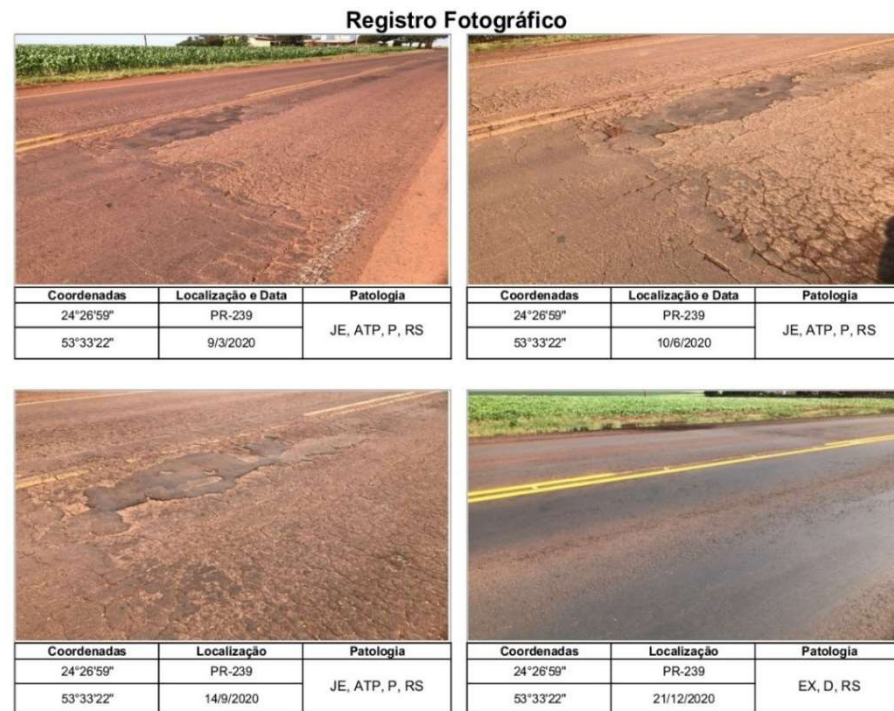
**Figura 20 – Registro fotográfico 3.**

Observa-se pelos exemplos que mesmo após a execução dos remendos superficiais o pavimento voltou a apresentar patologias, após um determinado período. Na Figura 22, é possível ver um exemplo de remendo superficial bem executado que não apresentou falhas durante o período analisado depois de sua execução.

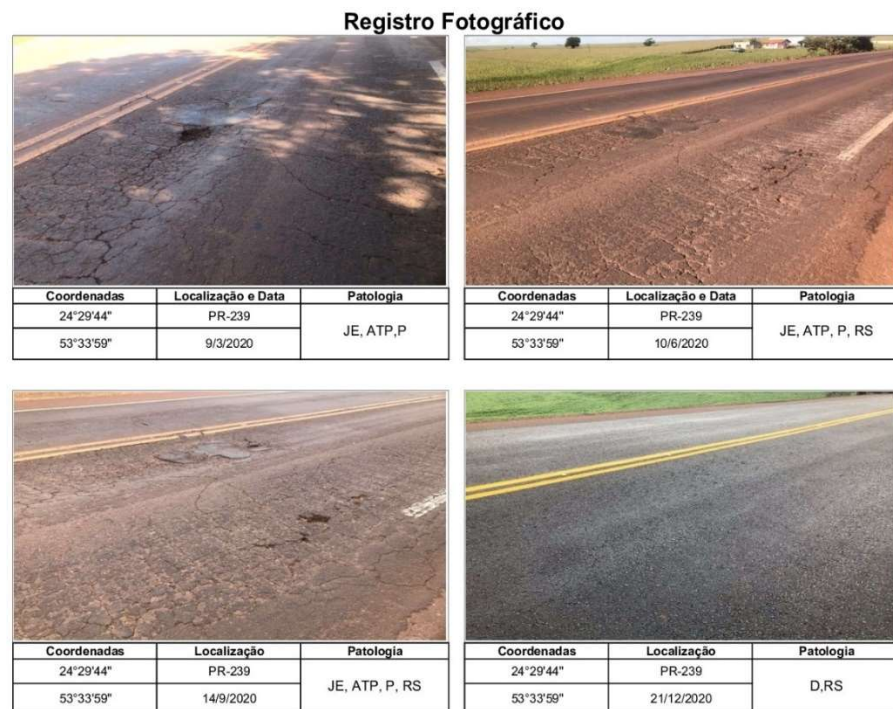
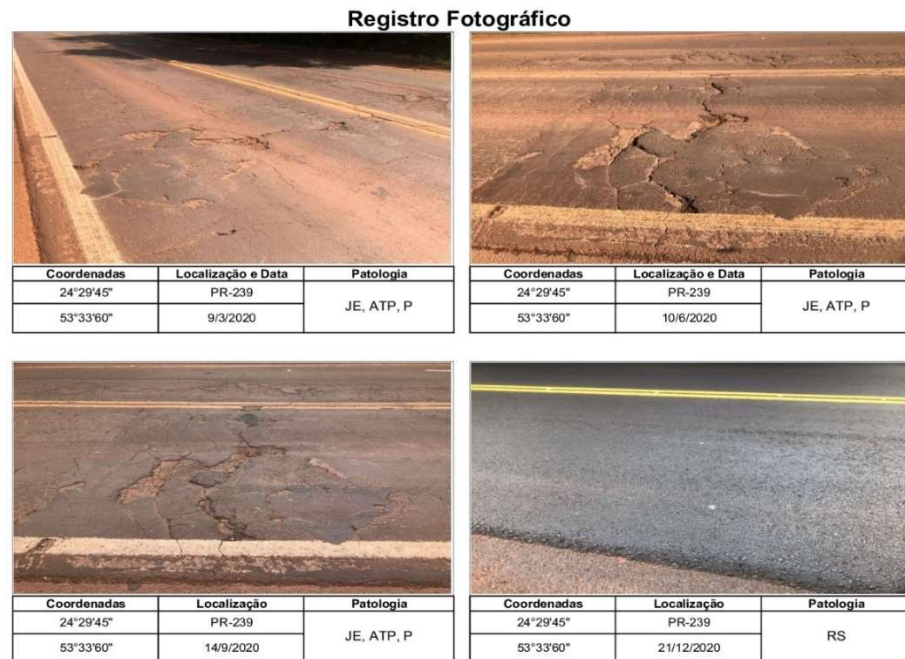
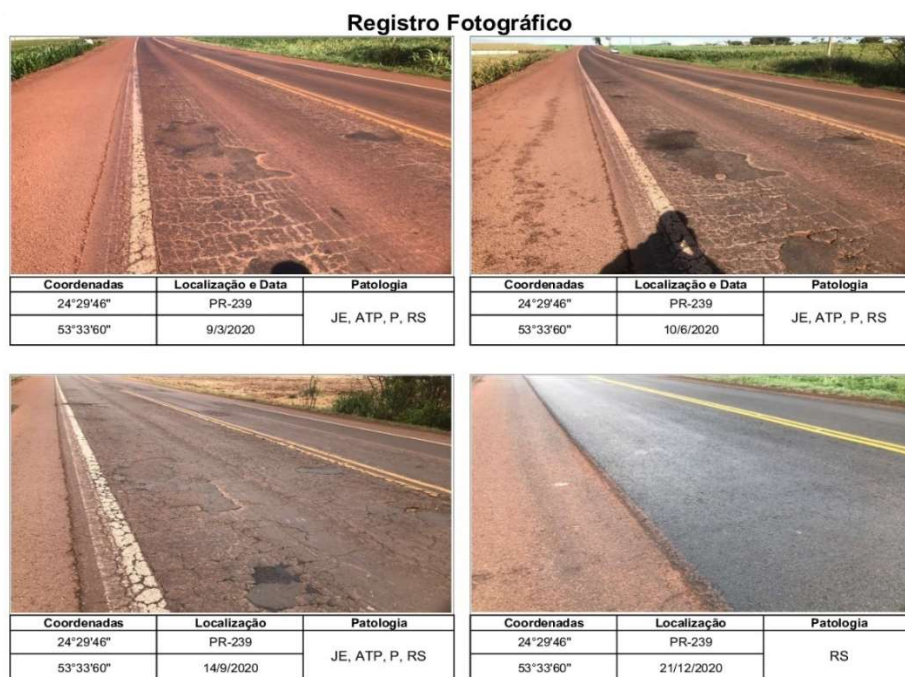
Ao longo do trecho estudado foi possível constatar que alguns defeitos (Figuras 23, 24 e 25) ocorrem de forma mais acentuada que outros. Os mais rotineiros são os afundamentos plásticos da trilha de roda, buracos (panelas) e as trincas do tipo couro de jacaré (com ou sem erosão nas bordas).

O grande número de ocorrências patológicas é preocupante, pois estes são problemas estruturais do pavimento. Já as demais anomalias visualizadas e catalogadas, como as trincas isoladas, os remendos e os desgastes, são problemas

funcionais da via. Estas irregularidades também prejudicam a qualidade de rolamento, entretanto são menos propensas a causar dano material ou humano aos motoristas.

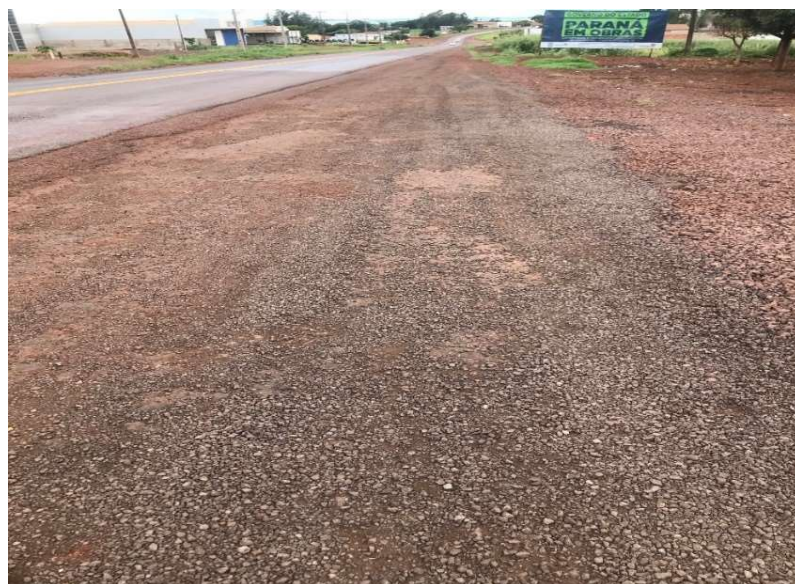
**Figura 28 – Rodovia sem sistema de drenagem.**

Porém, na maior parte do trecho não existe sistema de drenagem superficial, algo preocupante devido a grandeza das alturas pluviométricas ocorridas anualmente na região de estudo. Na Figura 28 observa-se como é a maior parte do trecho, com muito cascalho e sem nenhum sistema de drenagem.

Um ponto a ser considerado é a possibilidade de aquaplanagem dos veículos, haja vista a falta de sistemas de escoamento das águas pluviais juntamente com as altas flechas verificadas nos afundamentos da trilha de roda.

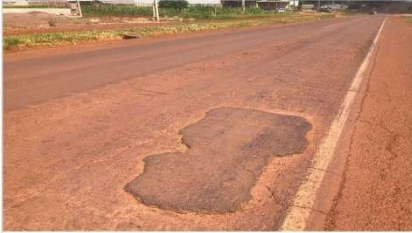
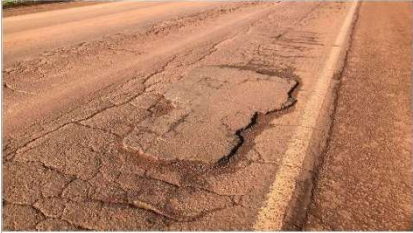
Coordenadas	Localização e Data	Patologia	
24°25'17"	PR-239	TL, ATP, RS	
53°31'49"	9/3/2020		
Coordenadas	Localização e Data	Patologia	
24°25'17"	PR-239	TL, JE, ATP, RS	
53°31'49"	10/6/2020

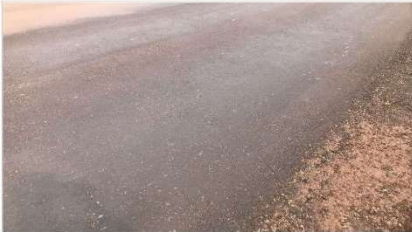
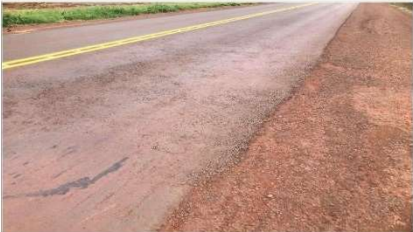
Coordenadas	Localização	Patologia	
24°25'17"	PR-239	RS	
53°31'49"	14/9/2020		
Coordenadas	Localização	Patologia	
24°25'17"	PR-239	ATP, D, RS	
53°31'49"	21/12/2020

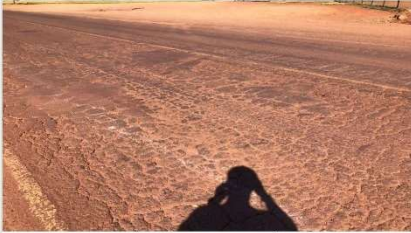
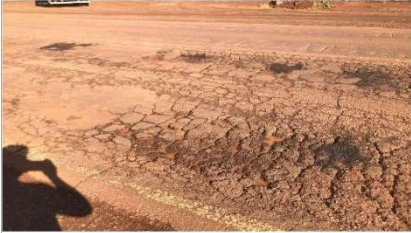
Coordenadas	Localização e Data	Patologia	
24°25'27"	PR-239	JE, P, ATP	
53°31'51"	9/3/2020		
Coordenadas	Localização e Data	Patologia	
24°25'27"	PR-239	JE, P, ATP	
53°31'51"	10/6/2020

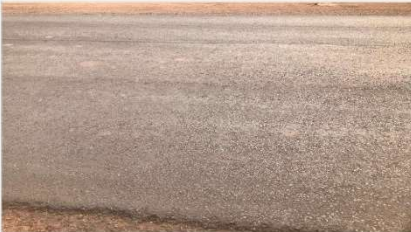
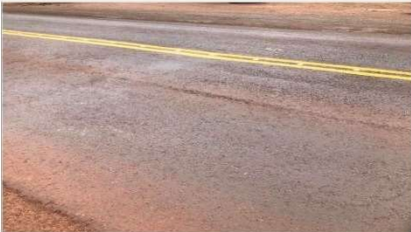
Coordenadas	Localização	Patologia	
24°25'27"	PR-239	RS	
53°31'51"	14/9/2020		
Coordenadas	Localização	Patologia	
24°25'27"	PR-239	RS, D	
53°31'51"	21/12/2020

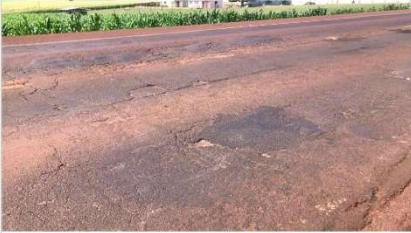
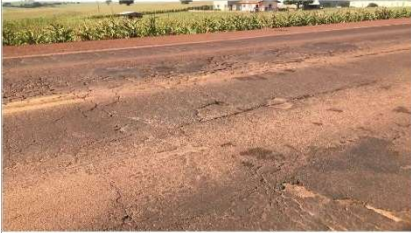
Coordenadas	Localização e Data	Patologia	Coordenadas	Localização e Data	Patologia
24°29'46"	PR-239	TL, P, RS	24°29'46"	PR-239	TL, ATP, P, RS
53°34'0"	9/3/2020		53°34'0"	10/6/2020

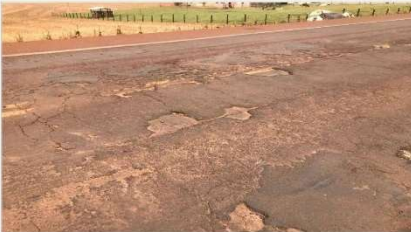
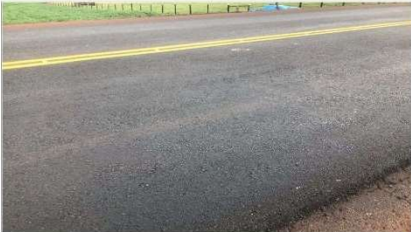
Coordenadas	Localização	Patologia	Coordenadas	Localização	Patologia
24°29'46"	PR-239	TL, ATP, P, RS	24°29'46"	PR-239	RS
53°34'0"	14/9/2020		53°34'0"	21/12/2020

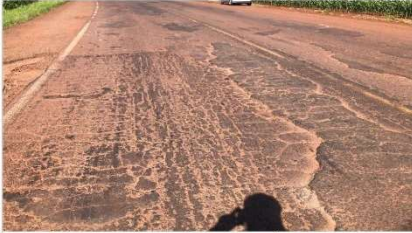
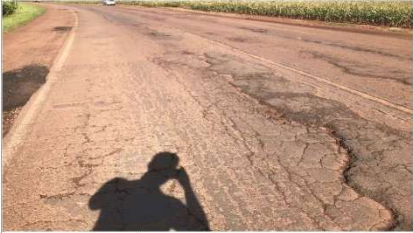
Coordenadas	Localização e Data	Patologia	
24°27'4"	PR-239	JE, ATP, P	
53°33'27"	9/3/2020		
Coordenadas	Localização e Data	Patologia	
24°27'4"	PR-239	JE, ATP, P	
53°33'27"	10/6/2020

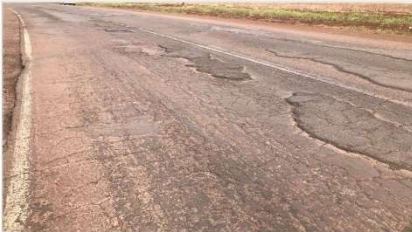
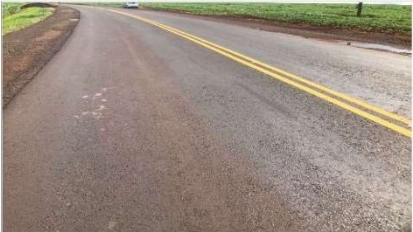
Coordenadas	Localização	Patologia	
24°27'4"	PR-239	JE, ATP, P	
53°33'27"	14/9/2020		
Coordenadas	Localização	Patologia	
24°27'4"	PR-239	EX, RS	
53°33'27"	21/12/2020

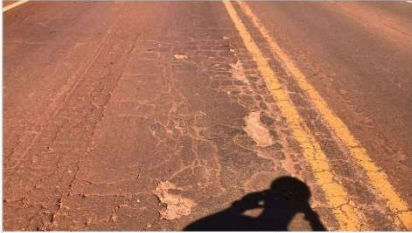
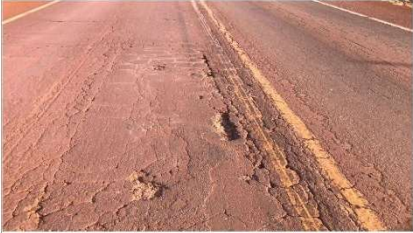
Coordenadas	Localização e Data	Patologia	
25°29'50"	PR-239	JE, ATP, P	
53°34'1"	9/3/2020		
Coordenadas	Localização e Data	Patologia	
25°29'50"	PR-239	JE, ATP, P	
53°34'1"	10/6/2020

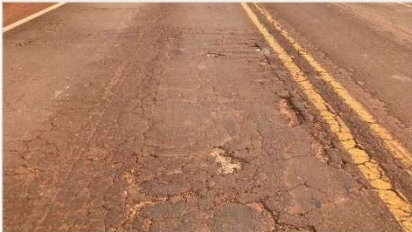
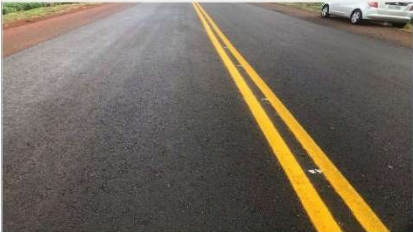
Coordenadas	Localização	Patologia	
25°29'50"	PR-239	JE, ATP, P	
53°34'1"	14/9/2020		
Coordenadas	Localização	Patologia	
25°29'50"	PR-239	RS	
53°34'1"	21/12/2020

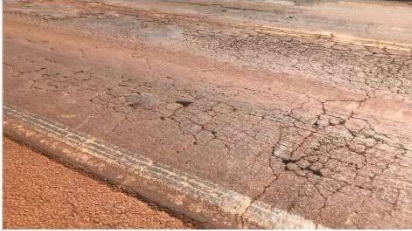
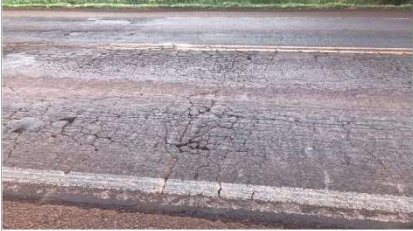
Coordenadas	Localização e Data	Patologia	
24°29'46"	PR-239	JE, TL, ATP, P	
53°33'60"	9/3/2020		
Coordenadas	Localização e Data	Patologia	
24°29'46"	PR-239	JE, TL, ATP, P	
53°33'60"	10/6/2020

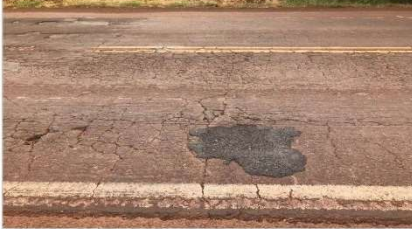
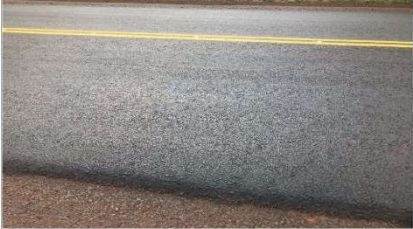
Coordenadas	Localização	Patologia	
24°29'46"	PR-239	JE, TL, ATP, P, RS	
53°33'60"	14/9/2020		
Coordenadas	Localização	Patologia	
24°29'46"	PR-239	RS	
53°33'60"	21/12/2020

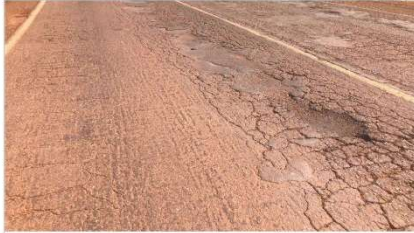
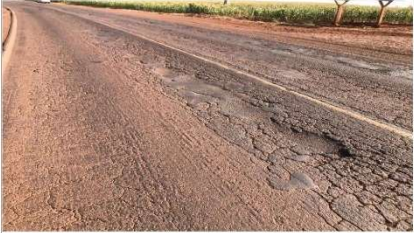
Coordenadas	Localização e Data	Patologia	Coordenadas	Localização e Data	Patologia
24°27'3"	PR-239	JE, ATP, P	24°27'3"	PR-239	JE, ATP, P
53°33'26"	9/3/2020		53°33'26"	10/6/2020

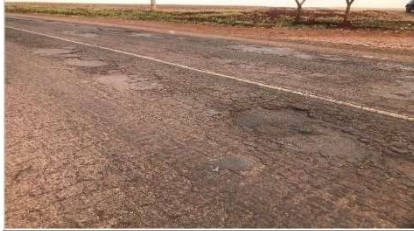
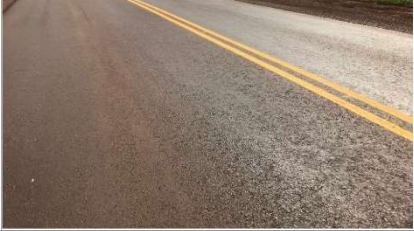
Coordenadas	Localização	Patologia	Coordenadas	Localização	Patologia
24°27'3"	PR-239	JE, ATP, P	24°27'3"	PR-239	RS
53°33'26"	14/9/2020		53°33'26"	21/12/2020

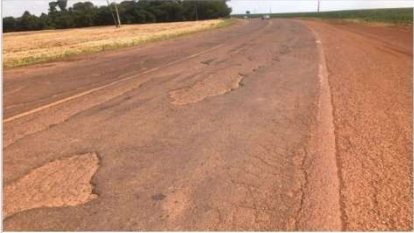
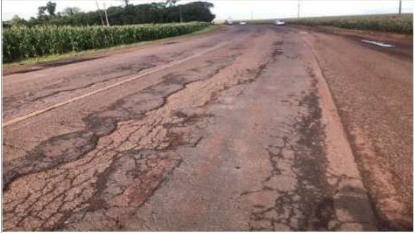
<b>Coordenadas</b>	<b>Localização e Data</b>	<b>Patologia</b>	
24°27'4"	PR-239	JE, ATP, P	
53°33'27"	9/3/2020		
<b>Coordenadas</b>	<b>Localização e Data</b>	<b>Patologia</b>	
24°27'4"	PR-239	JE, ATP, P	
53°33'27"	10/6/2020

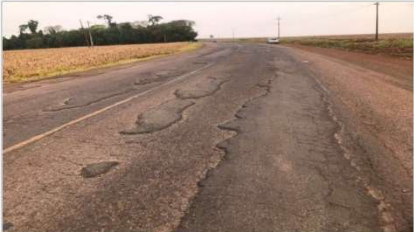
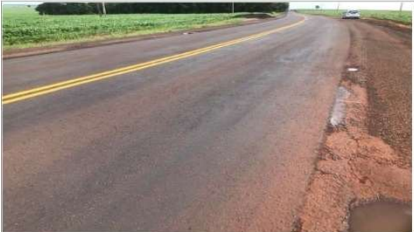
<b>Coordenadas</b>	<b>Localização</b>	<b>Patologia</b>	
24°27'4"	PR-239	JE, ATP, P	
53°33'27"	14/9/2020		
<b>Coordenadas</b>	<b>Localização</b>	<b>Patologia</b>	
24°27'4"	PR-239	EX,RS	
53°33'27"	21/12/2020

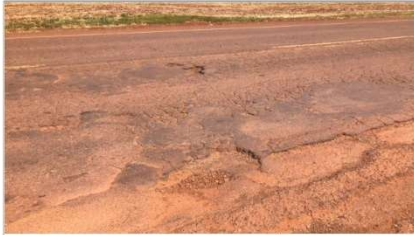
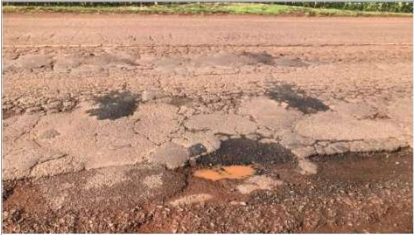
Coordenadas	Localização e Data	Patologia	
24°26'59"	PR-239	JE, ATP, P	
53°33'23"	9/3/2020		
Coordenadas	Localização e Data	Patologia	
24°26'59"	PR-239	JE, ATP, P, RS	
53°33'23"	10/6/2020

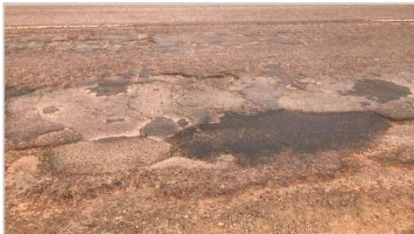
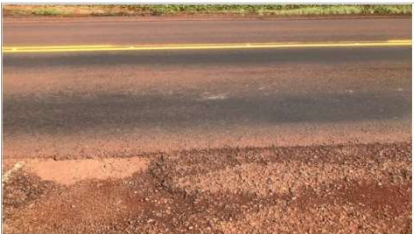
Coordenadas	Localização	Patologia	
24°26'59"	PR-239	JE, ATP, P, RS	
53°33'23"	14/9/2020		
Coordenadas	Localização	Patologia	
24°26'59"	PR-239	EX, D, RS	
53°33'23"	21/12/2020
