**IDENTIFICAÇÃO DE DEFEITOS E PROPOSTA DE ATIVIDADES DE
MANUTENÇÃO EM PAVIMENTOS ASFÁLTICOS DE VIAS URBANAS DA
CIDADE DE CAMPO MOURÃO - PR**

**Identification of defects and proposal of maintenance activities in asphalt pavements of
urban roads of the city of Campo Mourão – PR**

Trabalho de conclusão de curso de graduação
apresentada como requisito para obtenção do título
de Bacharel em Engenharia Civil da Universidade
Tecnológica Federal do Paraná (UTFPR).

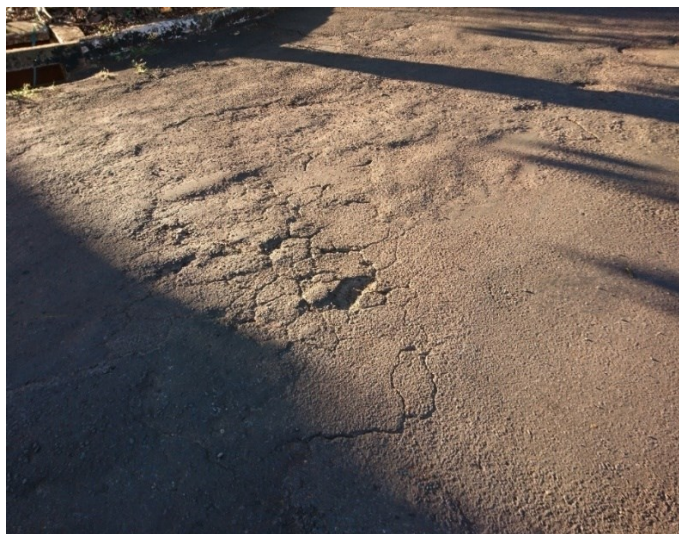
A Fotografia 1, está presente o defeito corrugação, também chamado de ondulações ou costela de vaca.

Fotografia 1 - Corrugação no trecho 13

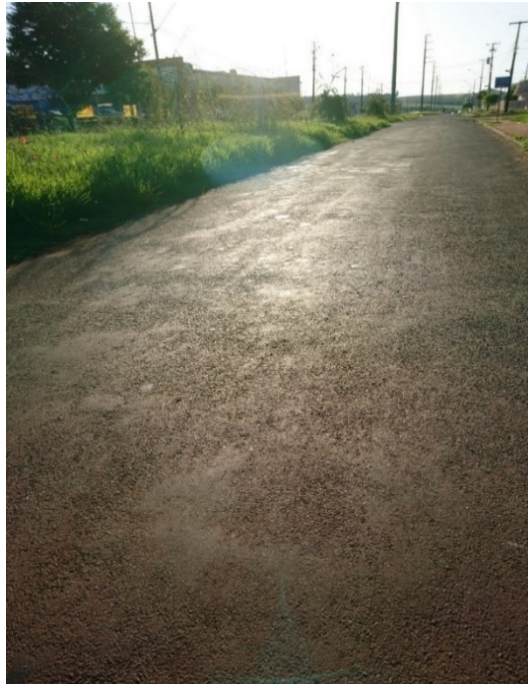
Fotografia 2 - Exsudação no trecho 9

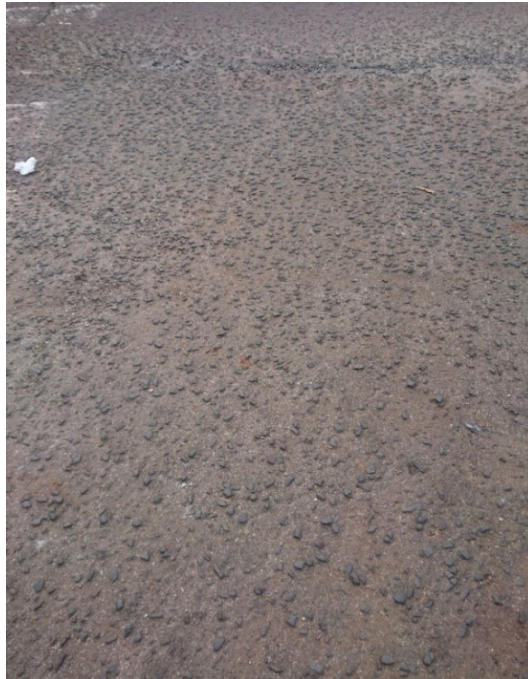
Fotografia 3 - Desgaste no trecho 7

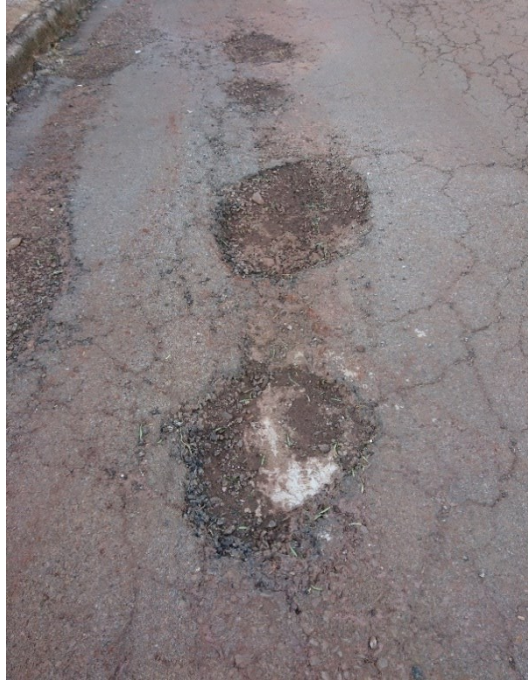
Fotografia 4 - Panela no trecho 2

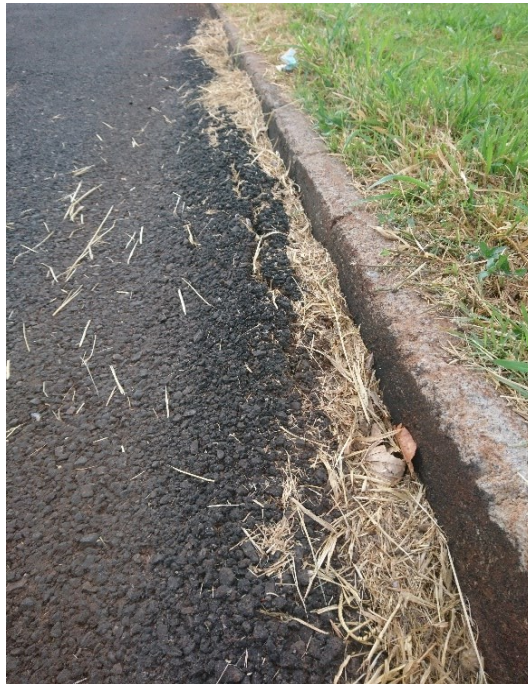
Fotografia 5 - Escorregamento betuminoso no trecho 10

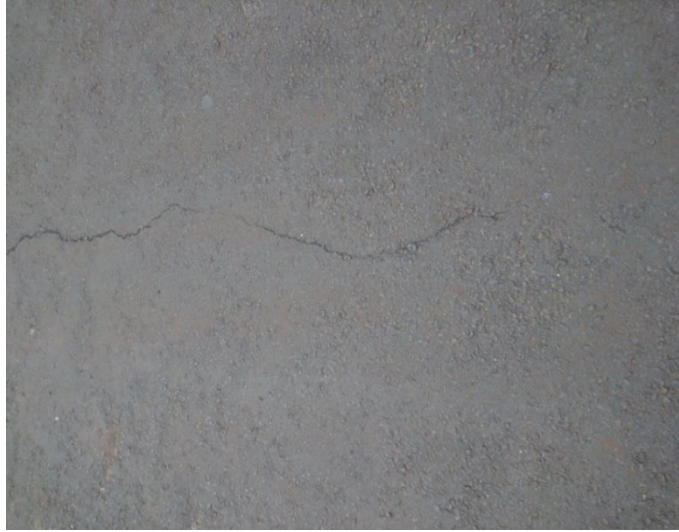
Fotografia 6 - Trinca transversal no trecho 7

Portanto, em casos de trincas longitudinais e transversais com severidade média, recomenda-se a selagem com capas selantes. Caso o nível de severidade seja alto, propõe-se execução de remendo, conforme indicado na árvore de decisão (Figuras 16 e 17).

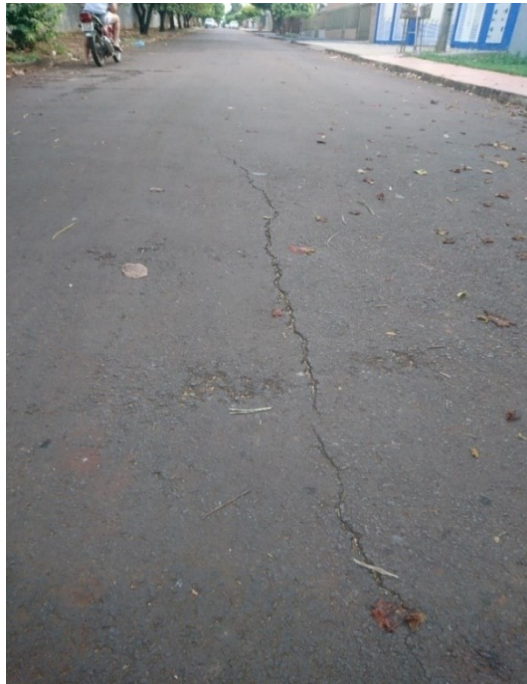
Fotografia 7 - Trinca longitudinal no trecho 5

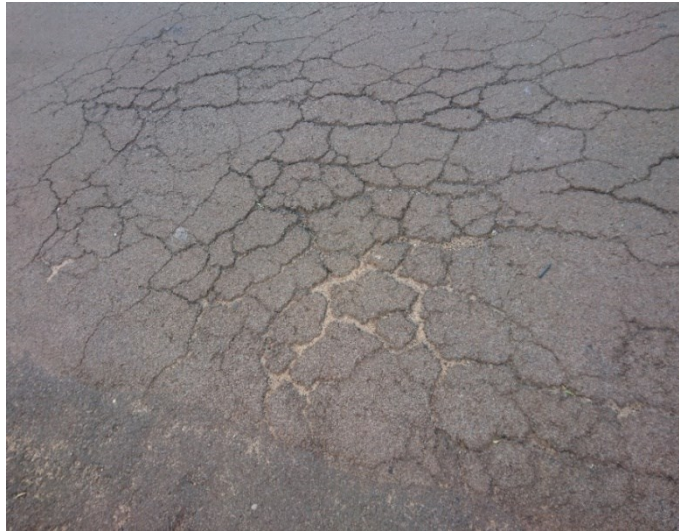
Fotografia 8 - Couro de jacaré no trecho 3

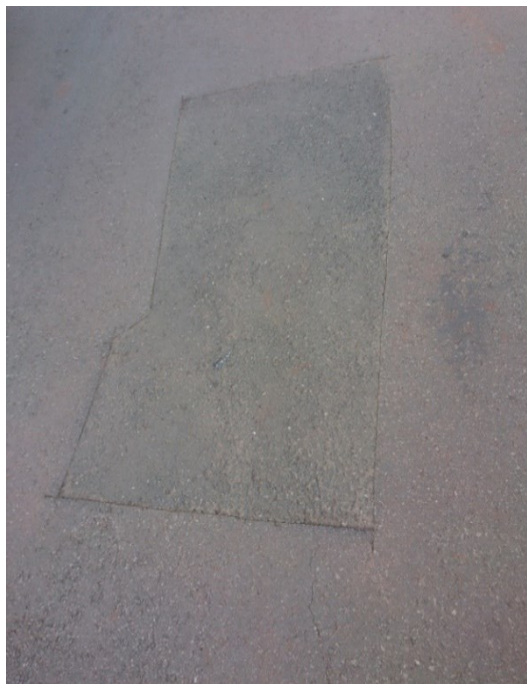
Fotografia 9 - Remendo no trecho 4

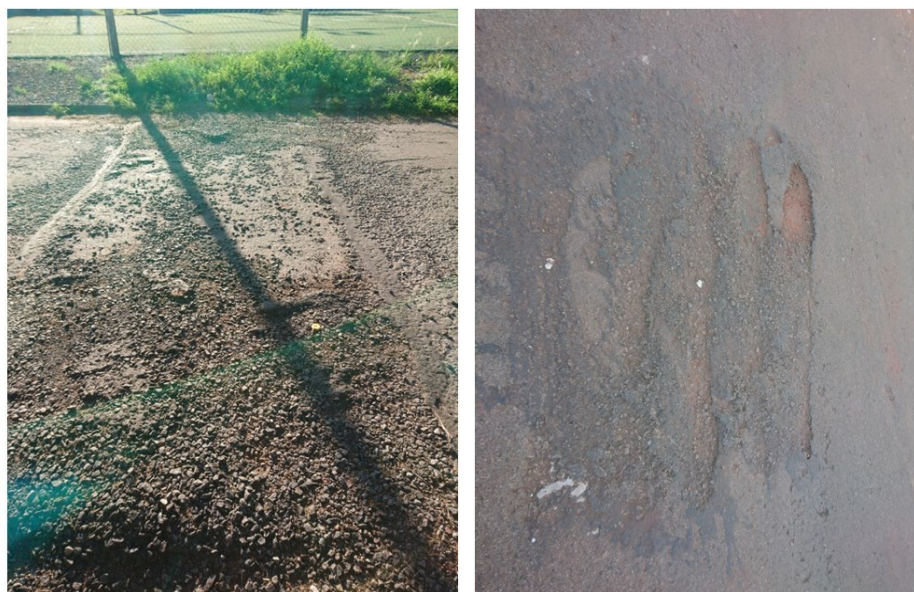
O trecho que apresentou o pior estado de superfície, foi o trecho 2, referente à Av. João Xavier Padilha. Nas Fotografias 10 e 11, é possível observar a péssima condição do pavimento deste trecho. Nota-se a presença de muitas trincas e buracos com severidade alta, e também remendos mal executados.

Fotografia 10 - Desprendimento (esquerda) e Remendo (direita), Rua João Xavier Padilha

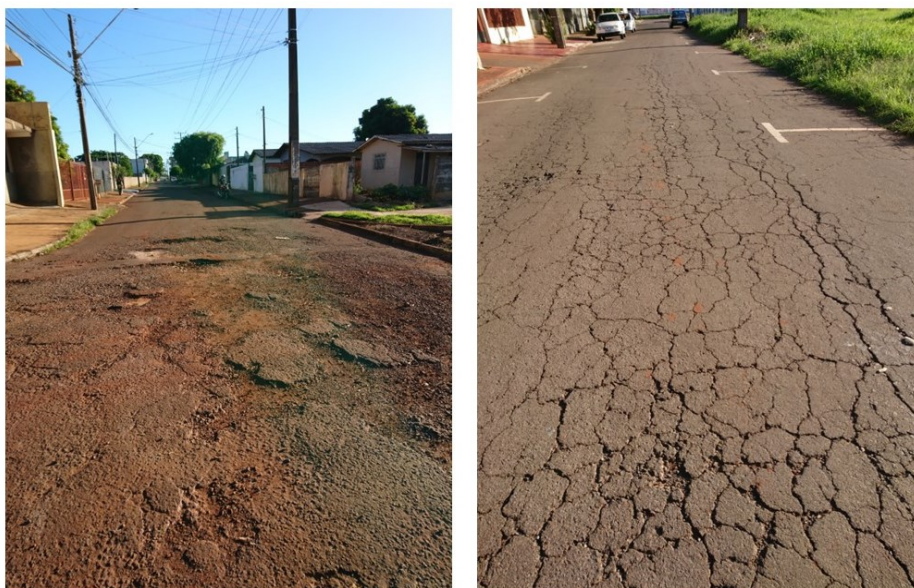
Fotografia 11 - Panelas (esquerda) e trincas (direita), Rua João Xavier Padilha

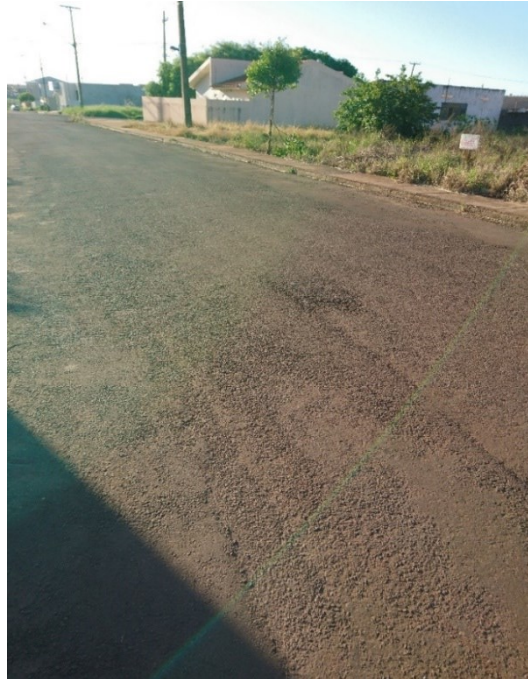
Por outro lado, o trecho que apresentou a superfície em melhor condição, foi o trecho 12, referente a Rua Cecília Meireles. Como mostra a Fotografia 12.

Fotografia 12 - Rua Cecília Meireles
