COMO EVITAR A FISSURAÇÃO EM PAREDES DE CONCRETO DE EDIFÍCIOS

Trabalho de conclusão de curso de graduação
apresentada como requisito para obtenção do título de
Bacharel em Engenharia Civil da Universidade
Tecnológica Federal do Paraná (UTFPR)
Orientador: Prof. Dr. Amacin Rodrigues Moreira

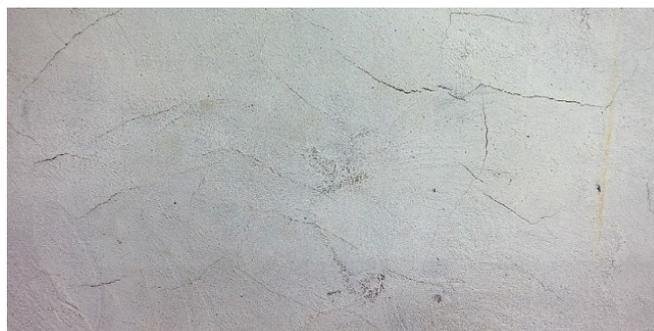
Figura 11 – Fissura por retração

Fissuras como a de retração podem ser classificadas entre retração plástica e retração hidráulica (GODOY, 2022), ocorrem geralmente em lajes no período fresco do concreto, com a temperatura do material e evaporação da água, que causam uma perda rápida de água. Os agregados descem para o fundo da forma e a água sobe, processo conhecido como exsudação. Diferente da retração plástica, a retração hidráulica ocorre durante o estágio de endurecimento do concreto, quando a perda de água é mais lenta. Esse processo de evaporação de água, rápida ou lenta, gera tensões internas consequentes de uso excessivo de água na relação água/cimento. Há também a retração térmica, que ocorre pela liberação de calor durante o processo de endurecimento do concreto, que inicialmente aumenta de volume para depois diminuir durante o resfriamento (RETRAÇÃO..., 2021). Na Figura 11 está ilustrado um exemplo de fissura por retração em uma laje de concreto, destacando-se as fissuras em paralelo características desse tipo de fissuração.

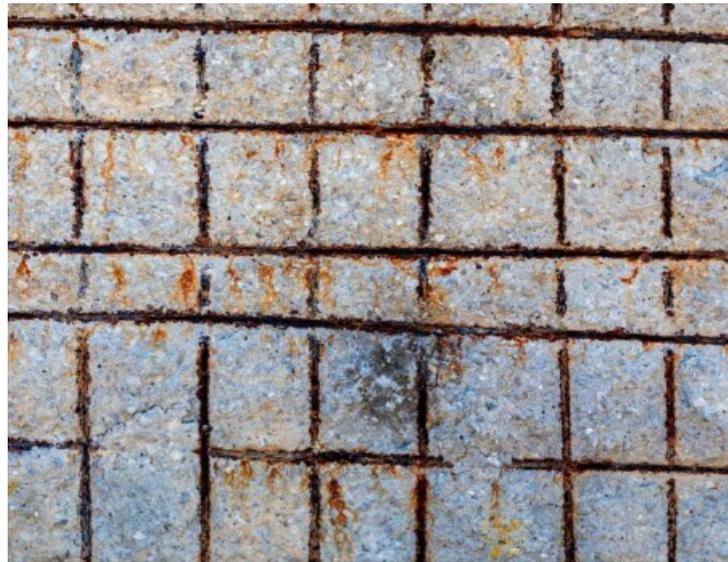
Figura 12 – Corrosão de armadura

Já a corrosão de armadura, de acordo com Weimer (2018), é um processo que deteriora o aço na estrutura. Essa anomalia ocorre quando há presença de oxigênio e umidade na estrutura, gerando reações químicas e eletroquímicas que oxidam o material. As armaduras possuem um invólucro protetor, que quando perdida em virtude de alguma manifestação patológica, tende a deteriorar-se. É possível notar esse tipo de patologia ao observar manchas de oxidação, conforme Figura 12.

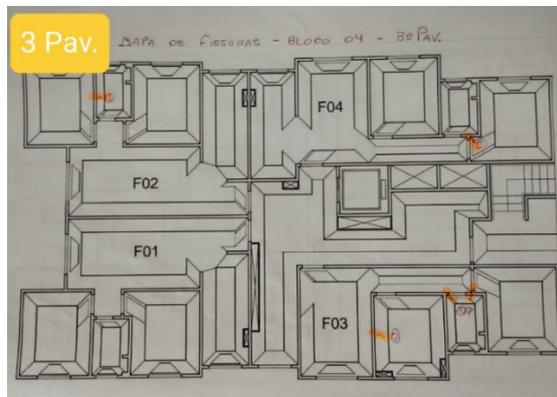
Figura 17: Mapeamento de fissura preenchido in loco

Na Figura 17, tem-se um exemplo de mapeamento preenchido, com as fissuras e as datas que as fissuras foram observadas de metade do pavimento 3, do bloco 4.

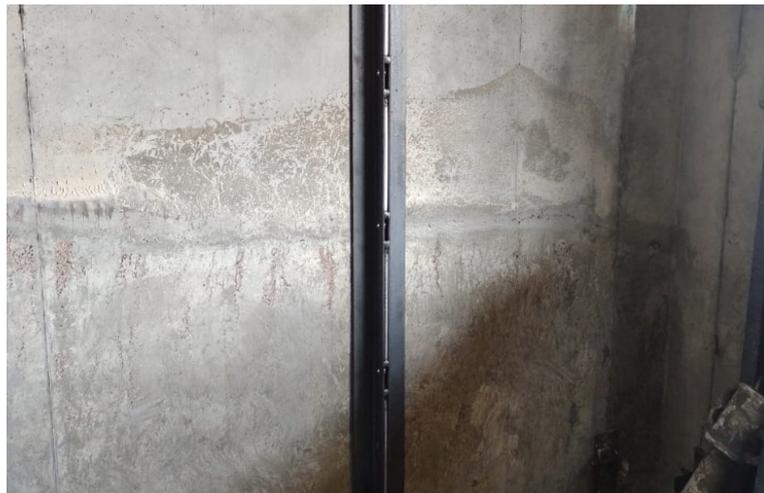
Figura 20: Junta fria observada após a concretagem

Na Figura 20, é possível observar a junta fria formada, devido a demora entre um caminhão e outro.

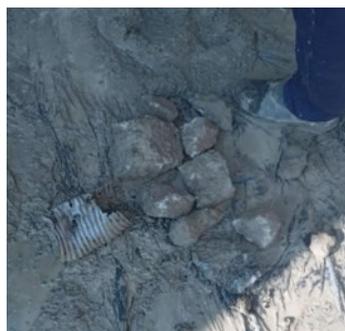
Figura 24: Impurezas encontradas durante concretagem com concreteira C

Durante o acompanhamento de uma concretagem da concreteira C, foi possível verificar que a qualidade do concreto, aparentemente era menor, visto que possuía vestígios de impurezas no material.

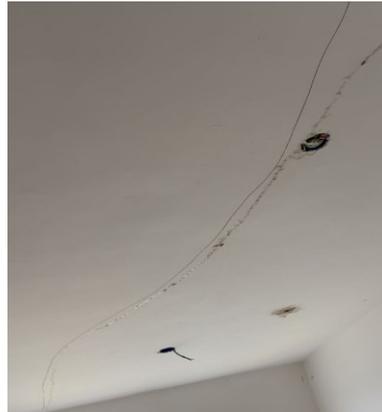
Figura 31: Mangueira PEX próxima demais a laje, gerou fissura e ao ser pressurizado água expôs a patologia

Podendo ocasionar uma tubulação próxima demais a forma e resultar numa casca fina de concreto, fragilizando a estrutura e possibilitando a ocorrência de fissura, como demonstrado na Figura 31.

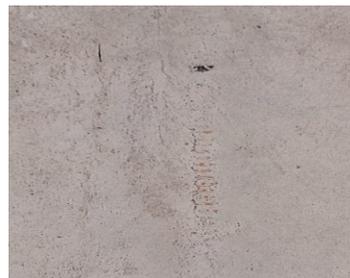
Figura 32: Eletroduto corrugado sem espaçador adequado gerando fissura

Na Figura 32, exemplo de eletroduto exposto, ocasionando fragilidade na parede.
