UNIVERSIDADE TECNOLÓGICA FEDERAL DO PARANÁ  
DEPARTAMENTO ACADÊMICO DE CONSTRUÇÃO CIVIL  
CURSO DE ENGENHARIA CIVIL

JOSÉ CARLOS ZANZARINI

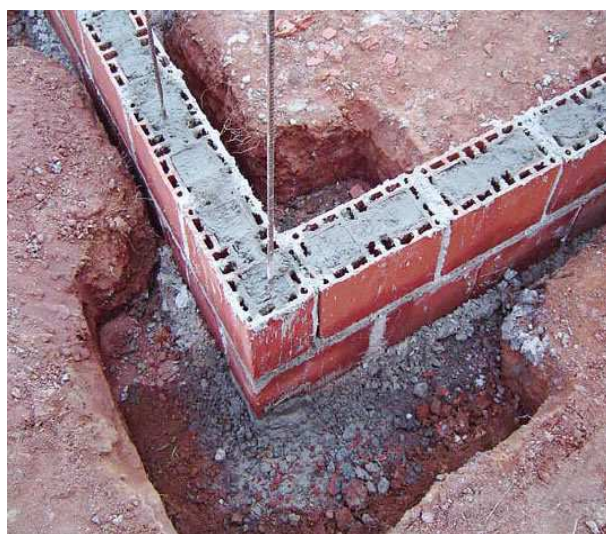
**Figura 3 – Modelo construtivo utilizando alvenaria estrutural não armada**  
Fonte: Retirada do site Casa e Sia

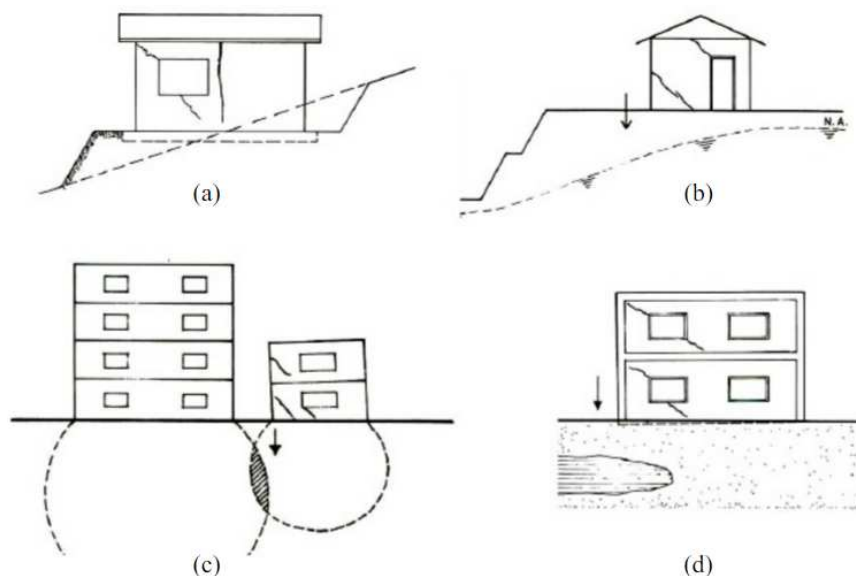
**Figura 5 – Fatores que causam recalques diferenciais em fundações**  
 Fonte: Thomaz (1989, p. 96)

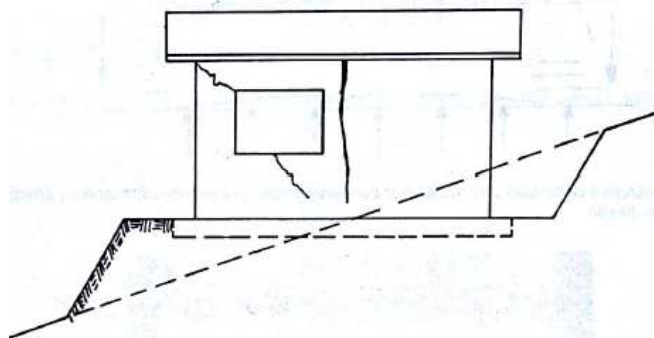
**Figura 6 – Propagação de trincas causadas por recalque diferencial**  
**Fonte: Thomaz (1989, p. 96)**

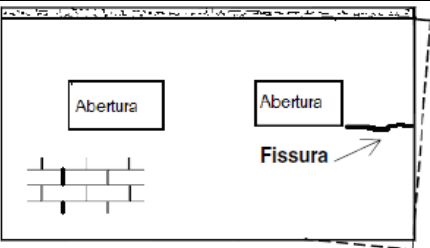
<p>Recalque diferencial de fundações ↓</p> <p>Fonte (DUARTE, 1998)</p>	<p>Fissuras horizontais junto ao peitoril da janela.</p>	<p>Recalque diferencial de fundação com distorção angular em caso de alguma falha na fiada horizontal próximo ao peitoril da janela (DUARTE, 1998)</p>

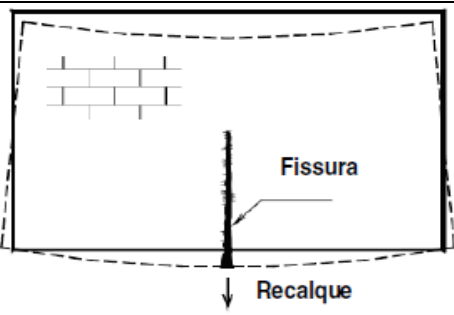
<p>Recalque ↓</p> <p>Fonte (GRIMM, 1988)</p>	<p>Fissuras verticais em meio às paredes na região da base.</p>	<p>Deformação da viga de fundação (GRIMM, 1988)</p>

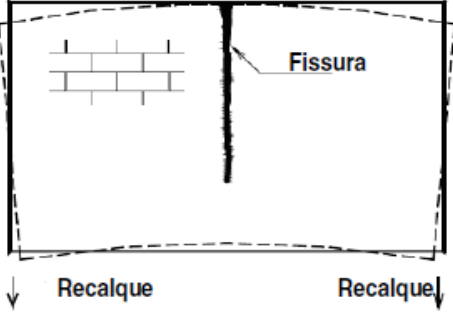
<p>Fonte (GRIMM, 1988)</p>	<p>Fissuras verticais em meio às paredes na região do topo.</p>	<p>Recalque diferencial de fundação com maior amplitude nas extremidades. (GRIMM, 1988). Ou deformação de balanços.</p>

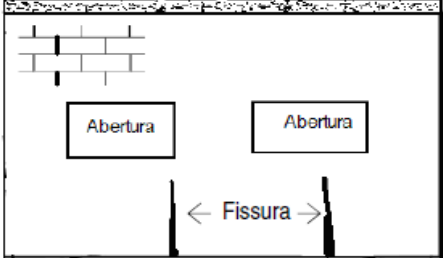
<p>Fonte (DUARTE, 1998)</p>	<p>Fissuras verticais nas paredes junto ao solo.</p>	<p>Segundo Duarte (1998), a causa pode ser ruptura das fundações superficiais provocadas por recalque de fundação com distorção angular.</p>

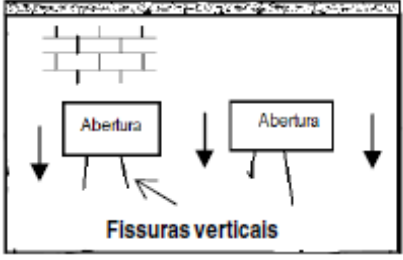
<p>Fonte (DUARTE, 1998)</p>	<p>Fissuras verticais sob os vãos de abertura.</p>	<p>Movimento diferencial das fundações ou por fundação contínua solicitada por carregamento desbalanceado provocando flexão negativa dois peitoris (SAHLIN, 1974; THOMAZ, 1989; DUARTE, 1998)</p>

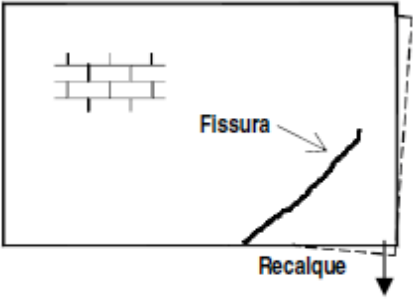
<p>Fonte (DUARTE, 1998)</p>	<p>Fissuras inclinadas a partir dos cantos das paredes.</p>	<p>Recalque diferencial de fundações por falha na homogeneidade do solo (THOMAZ, 1989; DUARTE, 1998).</p>

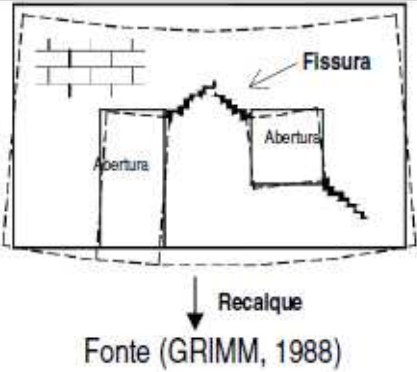
<p>Fissuras inclinadas a partir das aberturas nas alvenarias.</p>	<p>Recalque de fundações de maior amplitude no centro. (GRIMM, 1998).</p>

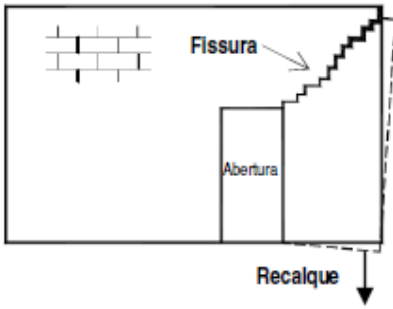
<p>Fissuras inclinadas a partir das aberturas nas alvenarias.</p>	<p>Recalque diferencial de fundações por falta de homogeneidade do solo (GRIMM, 1988).</p>

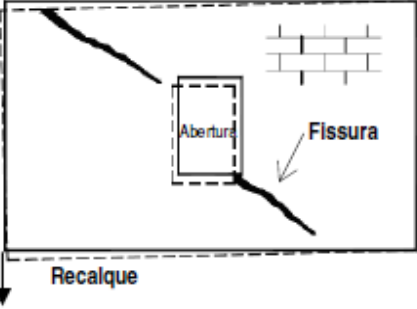
<p>Fissuras inclinadas a partir das aberturas nas alvenarias</p>	<p>Recalque diferencial de fundações por falta de homogeneidade do solo (GRIMM, 1988).</p>

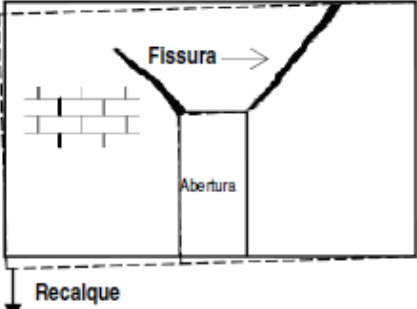
<p>Fissuras inclinadas a partir das aberturas nas alvenarias</p>	<p>Recalque diferencial de fundações (GRIMM, 1988).</p>

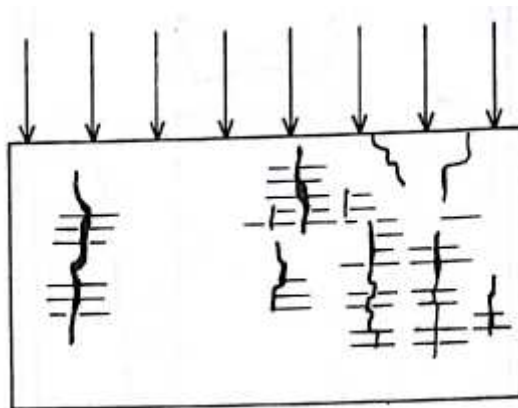
**Figura 7 – Fissuração causada por sobrecarga distribuída verticalmente**  
Fonte: Thomaz (1989, p. 64)

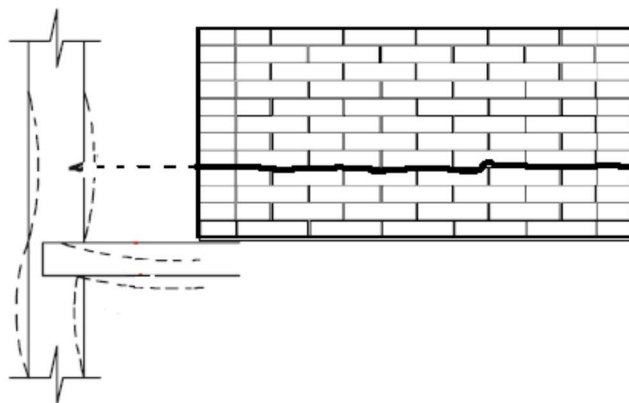
**Figura 8 – Trincas horizontais provenientes de sobrecarga ou flexocompressão**  
**Fonte: Alexandre (2008, p. 68)**

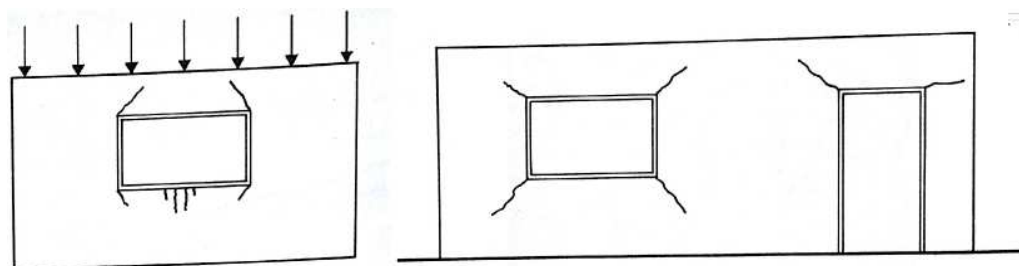
**Figura 9 – Fissuração no entorno da abertura em parede solicitada por sobrecarga vertical uniforme**  
**Fonte: Thomaz (1989, p. 66)**

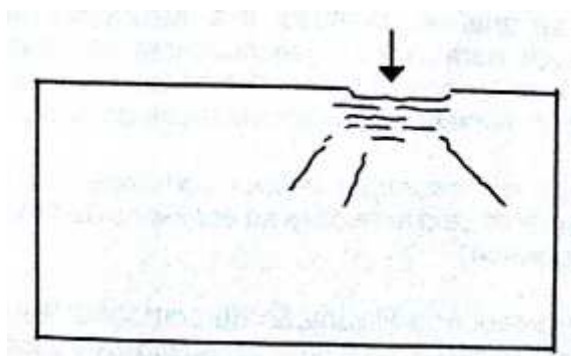
**Figura 10 – Ruptura localizada devida a aplicação de cargas concentradas**  
**Fonte: Thomaz (1989, p. 65)**

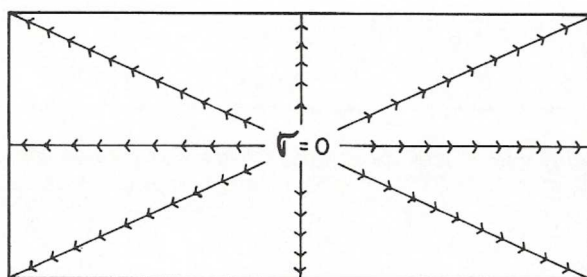
**Figura 11 – Propagação das tensões numa laje de cobertura com bordos vinculados devido ao efeito térmico**  
Fonte: Thomaz (1989, p. 23)

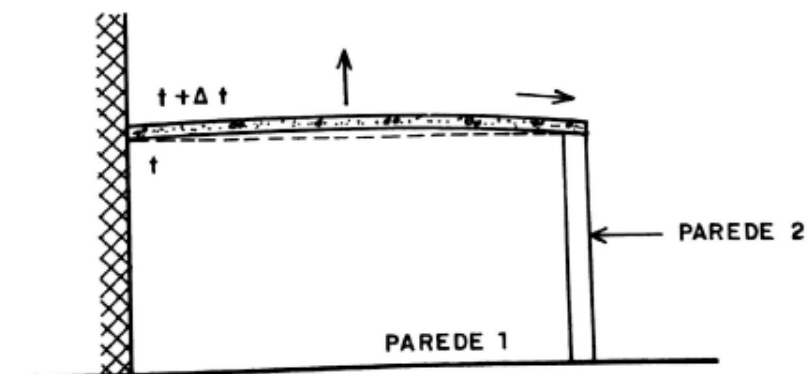
Figura 12 – Movimentação em laje de cobertura sob ação da elevação da temperatura

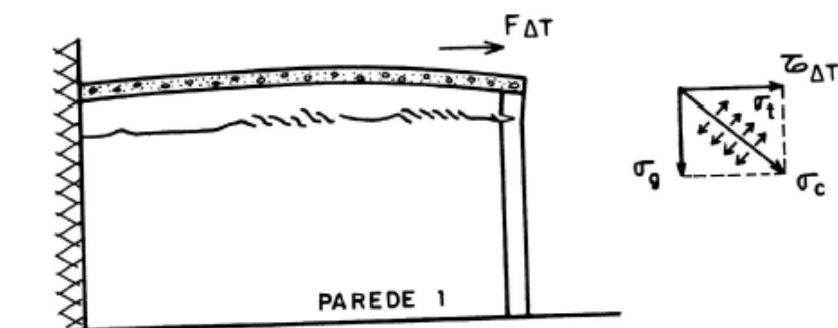
Figura 13 – Trinca típica no topo da parede paralela ao comprimento da laje

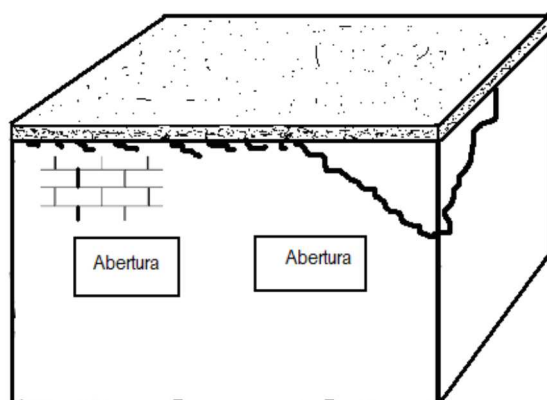
Figura 14 – Fissura em paredes longas e com aberturas

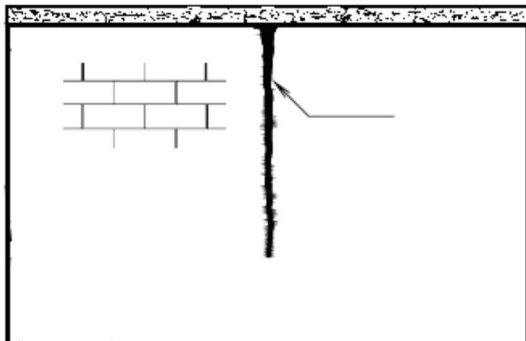
**Figura 15 – Fissura vertical em meio à parede**  
Fonte: Duarte, 1998 (apud ALEXANDRE, 2008, p. 71)

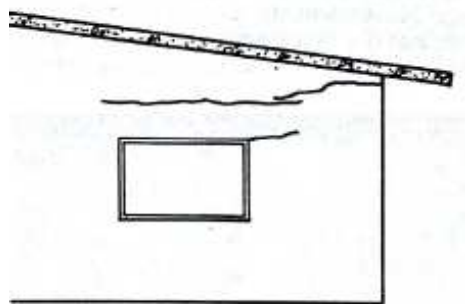
**Figura 16 – Fissuras em parede externa causadas pela retração da laje de cobertura**

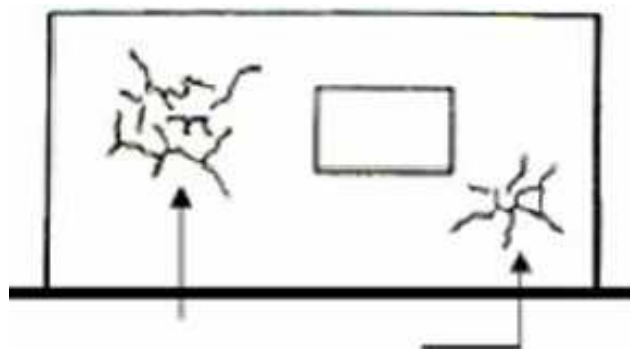
Figura 17 – Fissuras na argamassa de revestimento  
Fonte: Alexandre (2008, p. 23)

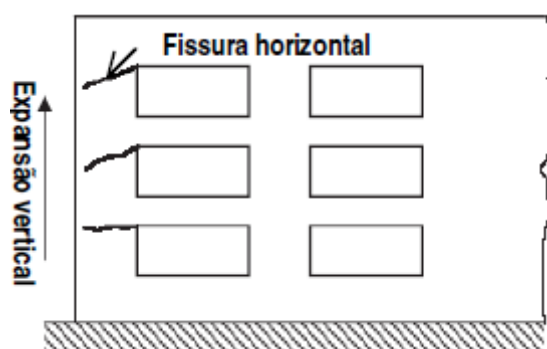
**Figura 18 – Fissuras horizontais provocadas por expansão vertical**  
Fonte: Alexandre (2008, p. 76)

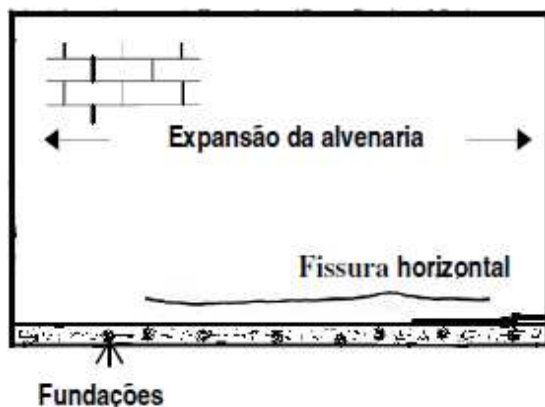
**Figura 19 – Trinca horizontal na base da alvenaria devido à umidade do solo**  
**Fonte: Adaptado de Alexandre (2008, p. 76)**

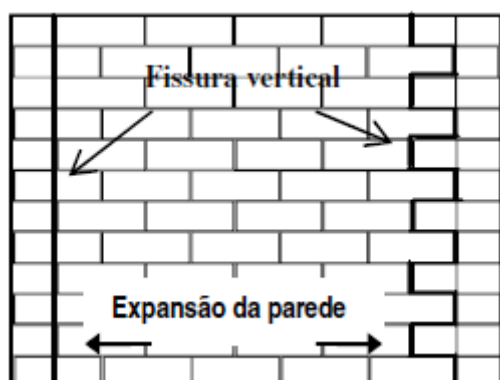
**Figura 20 – Fissura vertical causada pela expansão dos blocos cerâmicos**  
**Fonte: Alexandre (2008, p. 77)**

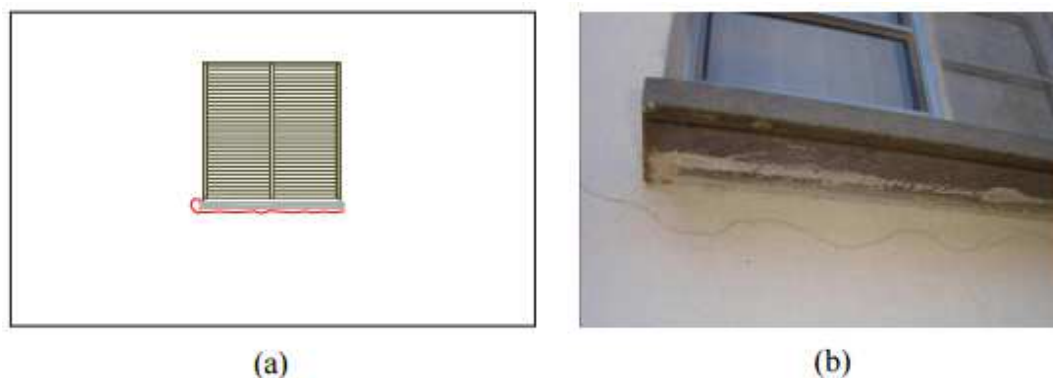
**Figura 21 – Fissura horizontal na interface peitoril/esquadria**  
**Fonte: Moch (2009, p. 96)**

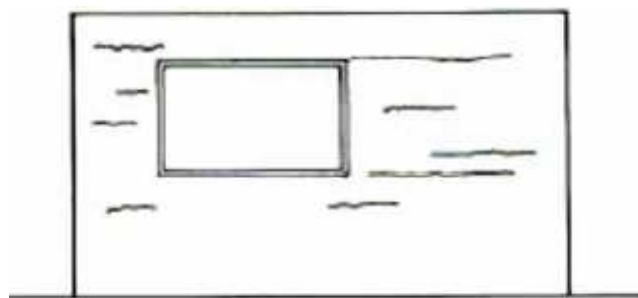
**Figura 22 – Fissuras horizontais provocadas pela expansão da argamassa de assentamento.**

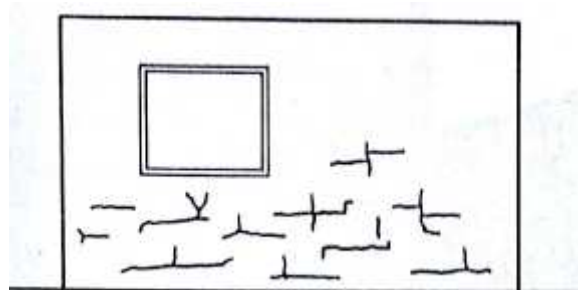
**Figura 23 – Fissuras na argamassa de revestimento provenientes de ataque por sultatos**  
 Fonte: Thomaz (1989, p. 121).

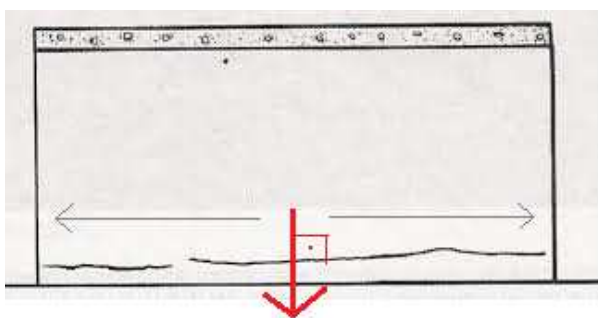
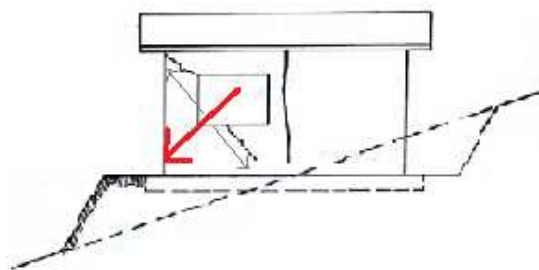
**Figura 24 – Regra da mediatriz apontando para a possível causa da fissura**  
 Fonte: Adaptado de Thomaz (1989, p.96)

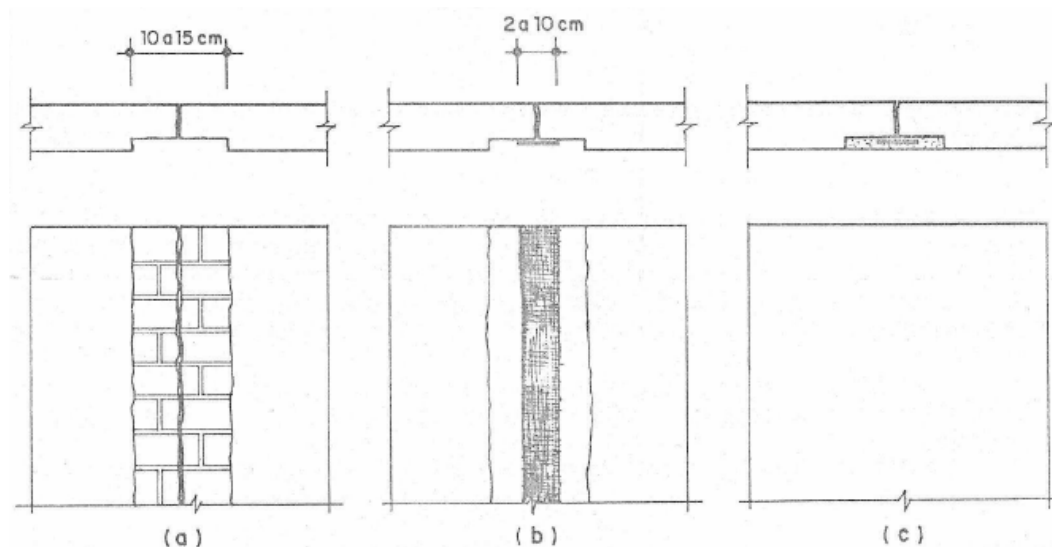
**Figura 27 – Recuperação de fissuras com emprego de bandagem de dessolidarização**

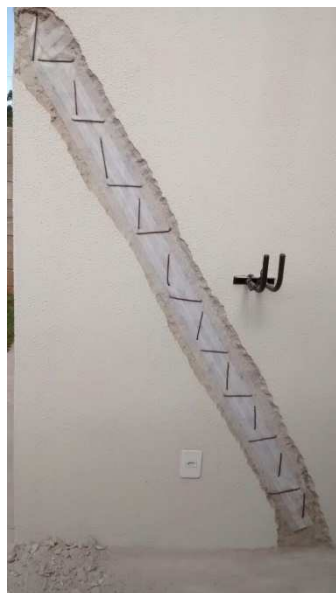
**Figura 28 – Recuperação de fissura com introdução de grampos de aço**  
Fonte: Cedido por Bruno Zulin (2016)

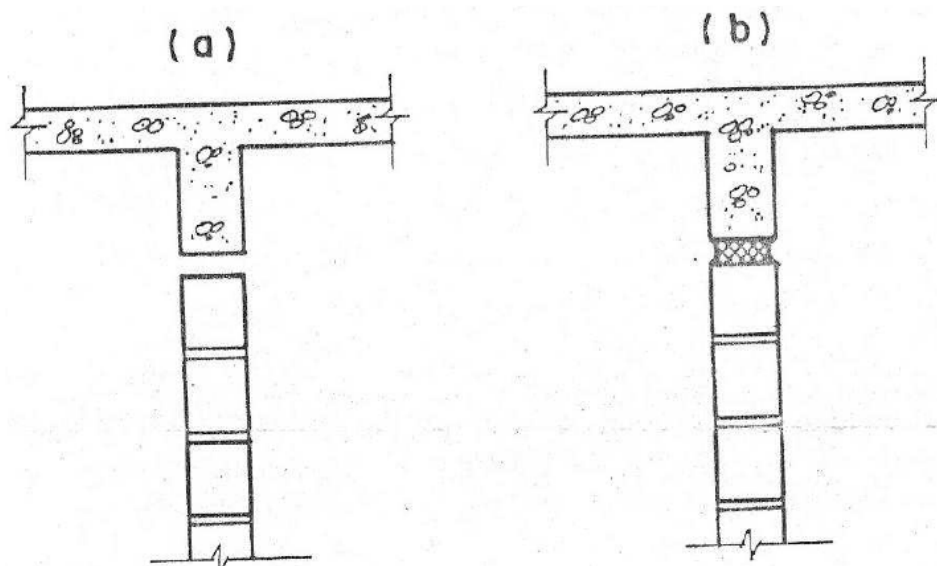
**Figura 29 - Desvinculação entre a parede fissurada e o componente estrutural superior:**

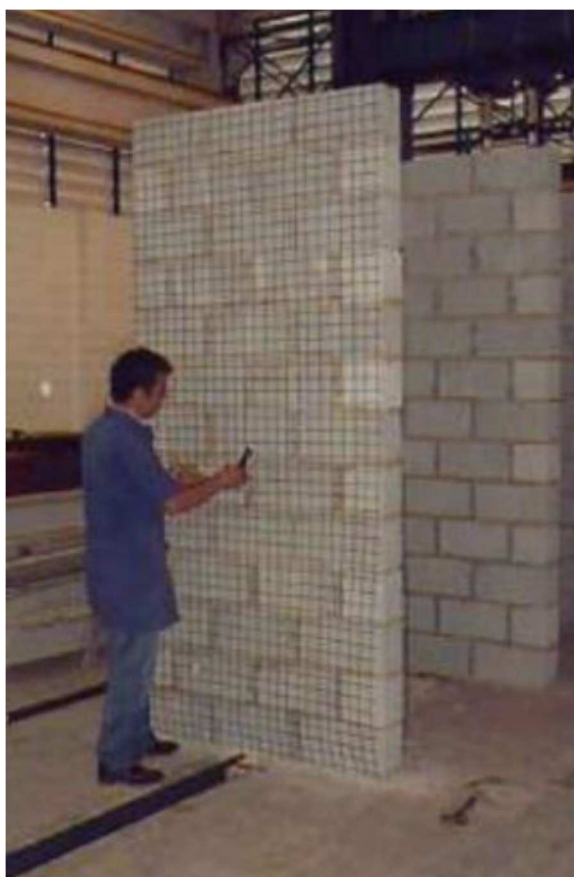
**Figura 30 – Utilização de telas de aço para reforço da alvenaria**  
**Fonte: Refati (2013, p. 71)**

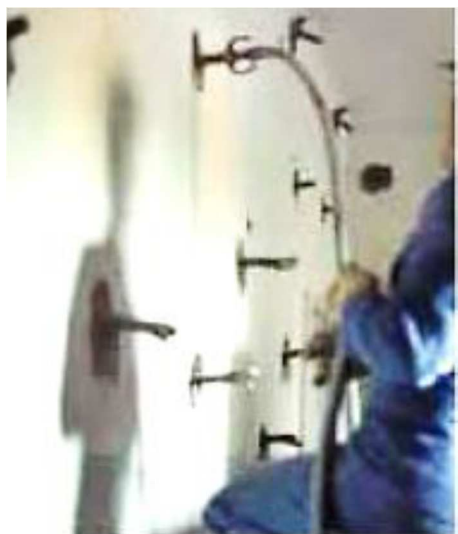
**Figura 31 – Injeção de Graute em parede de alvenaria estrutural**  
Fonte: Tomazevic, 1993 (apud Refati 2013, p. 73)

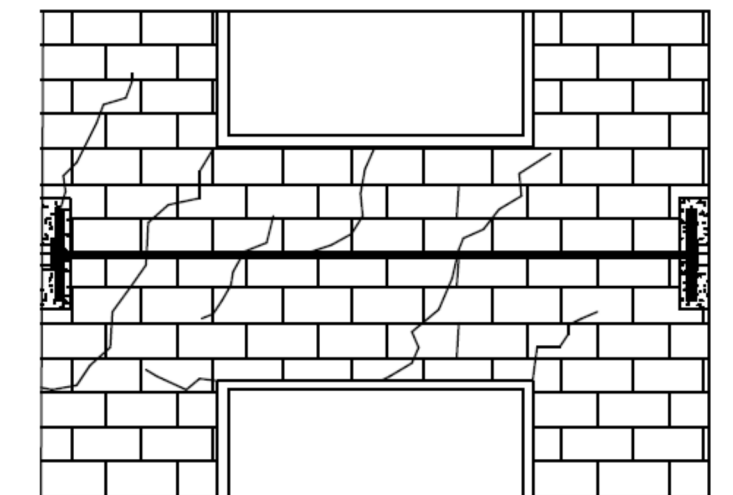
**Figura 32 – Reforço de alvenaria com tirante de aço**  
Fonte: Thomaz (1989, p. 170)

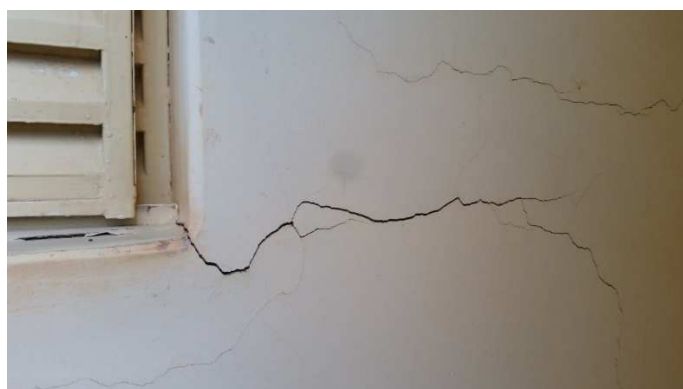
**Figura 36 – Fissura observada no canto inferior de janelas**  
**Fonte: O autor (2016)**

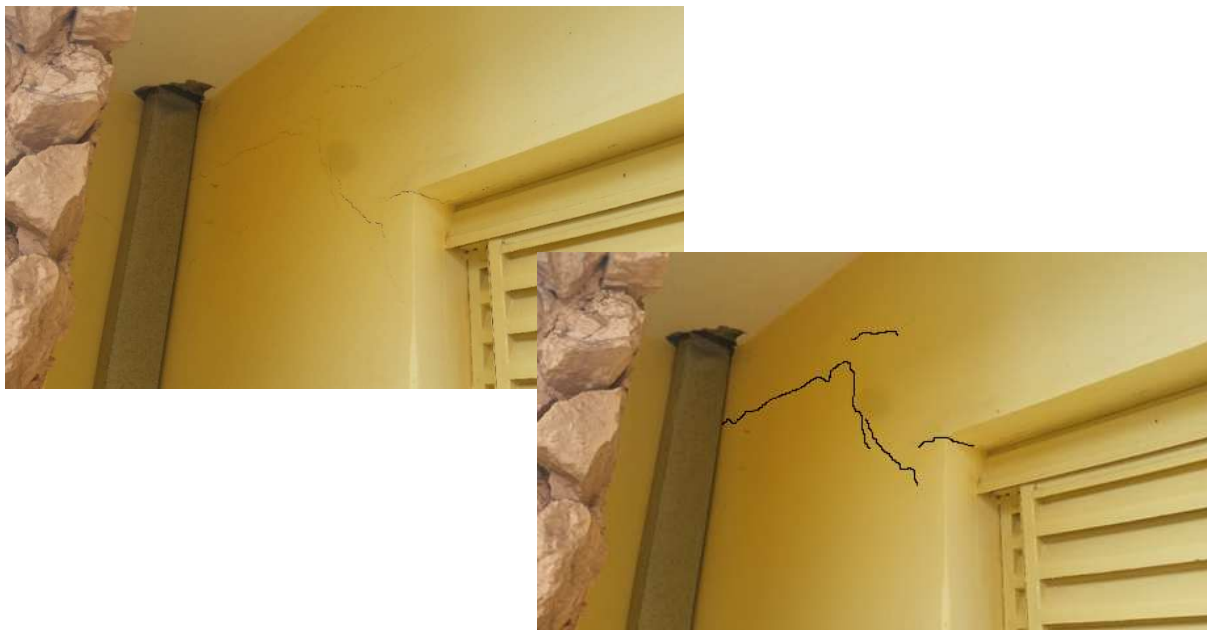
**Figura 37 - Fissura observada no vértice superior da abertura da esquadria**  
**Fonte: O autor (2016)**

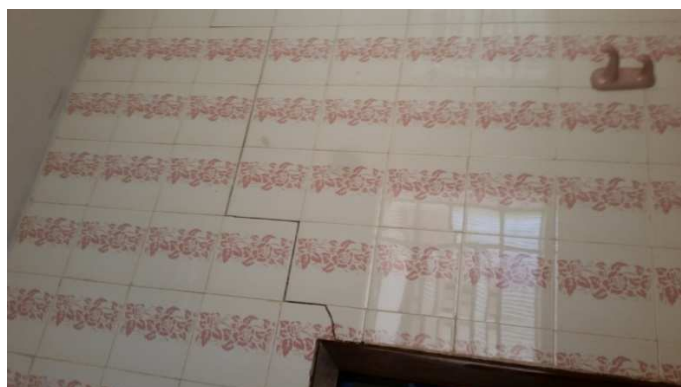
**Figura 38 - Fissura observada no canto superior de portas internas**  
**Fonte: O autor (2016)**

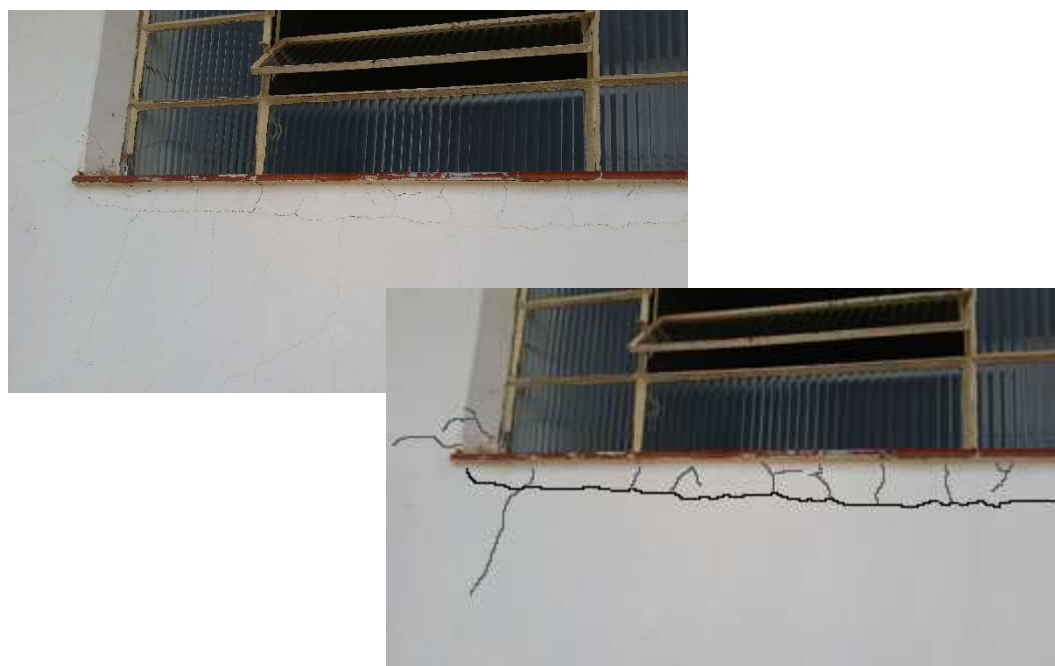
**Figura 39 – Fissura horizontal na base da esquadria**  
**Fonte: O autor (2016)**

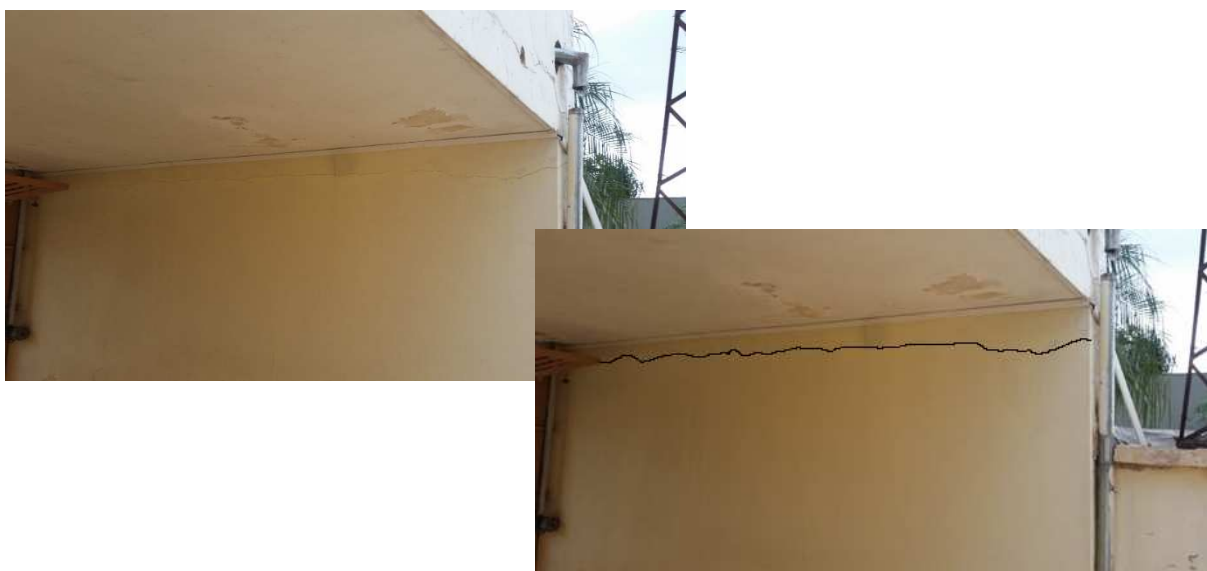
**Figura 40 – Fissura entre a laje e a alvenaria**  
**Fonte: O autor (2016)**

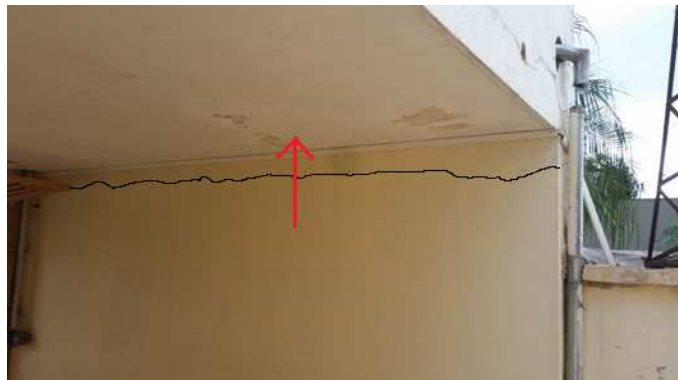
**Figura 41 – Mediatriz aponta origem térmica da fissura, entre laje e alvenaria**  
Fonte: O autor (2016)

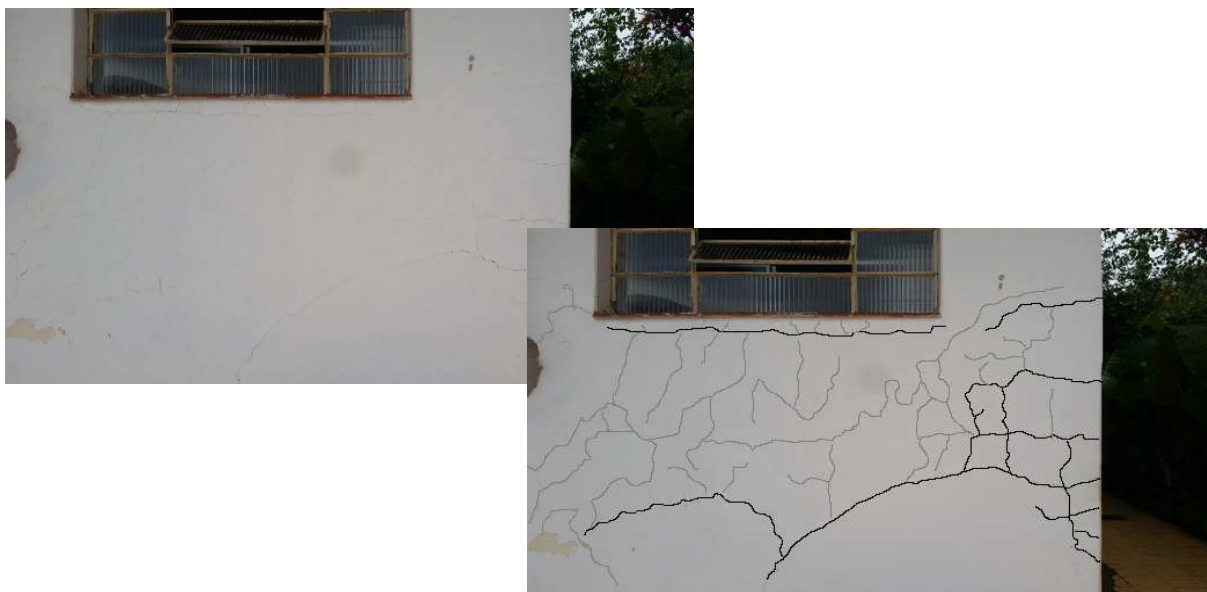
**Figura 42 – Fissuras mapeadas de origem térmica**  
Fonte: O autor (2016)

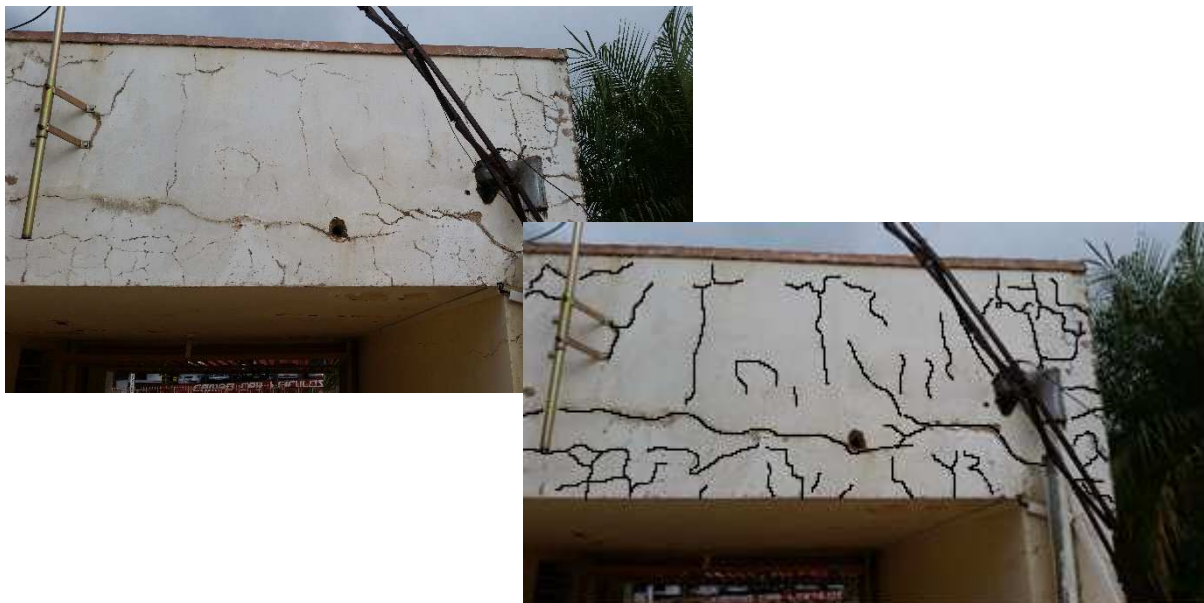
**Figura 43 – Fissuras mapeadas de origem térmica**  
**Fonte: O autor (2016)**

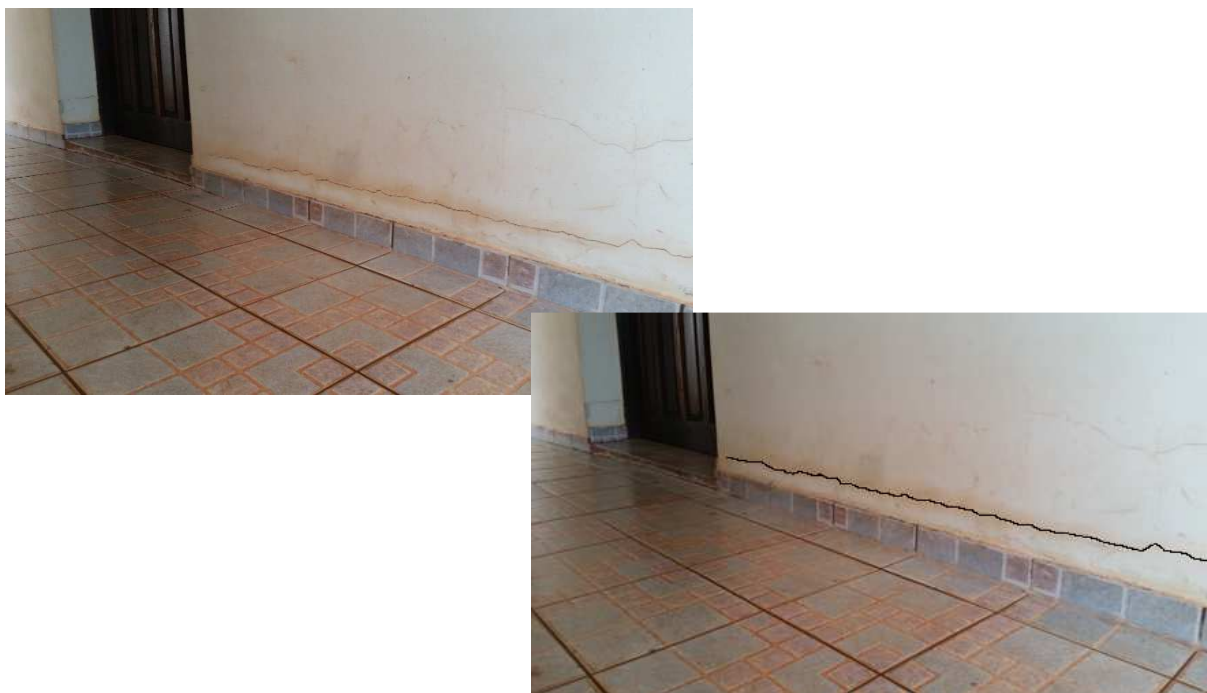
**Figura 44 – Fissura causada por movimentação higroscópica na base da alvenaria**  
**Fonte: O autor (2016)**

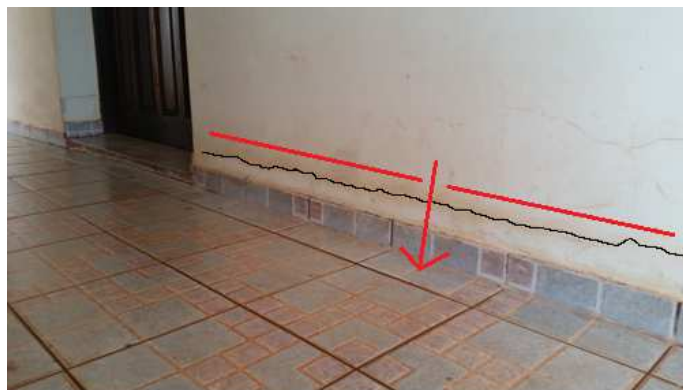
**Figura 45 – Mediatriz apontando mecanismo causador da fissura**  
**Fonte: O autor (2016)**

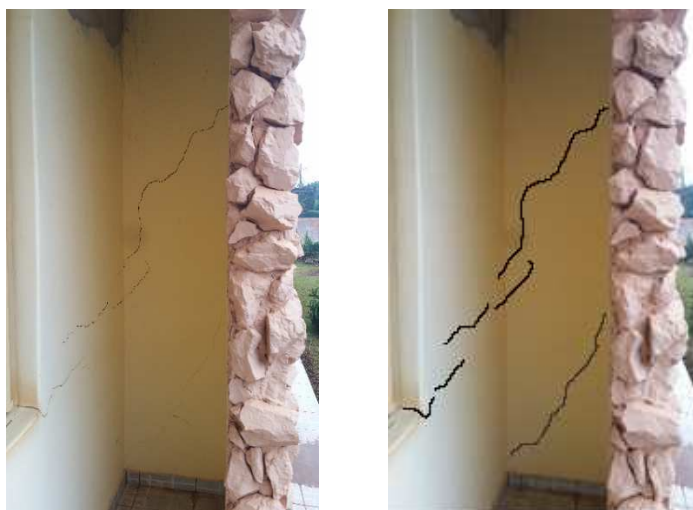
**Figura 46 – Fissura transversal devido a recalque diferencial**  
**Fonte: O autor (2016)**

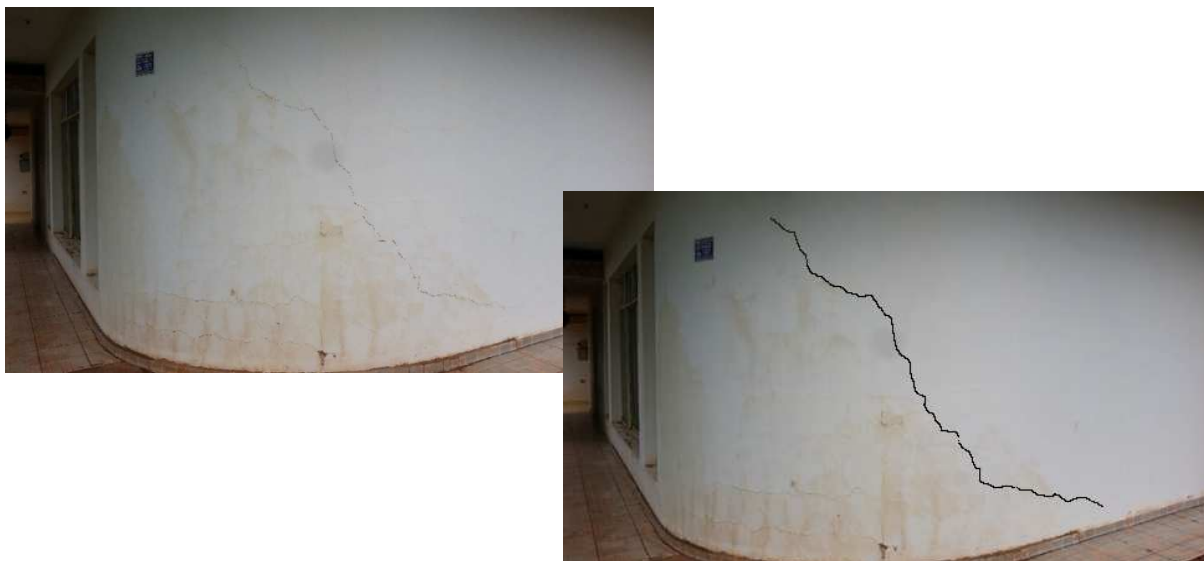
**Figura 47 – Fissura transversal devido a recalque diferencial**  
Fonte: O autor (2016)

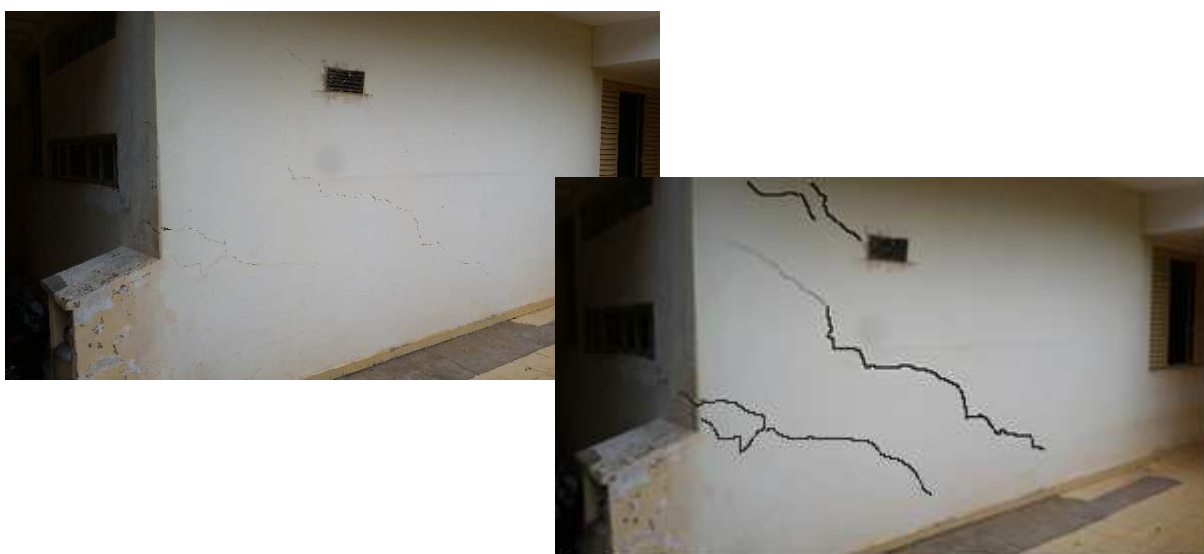
**Figura 48 – Fissura transversal devido a recalque diferencial**  
Fonte: O autor (2016)

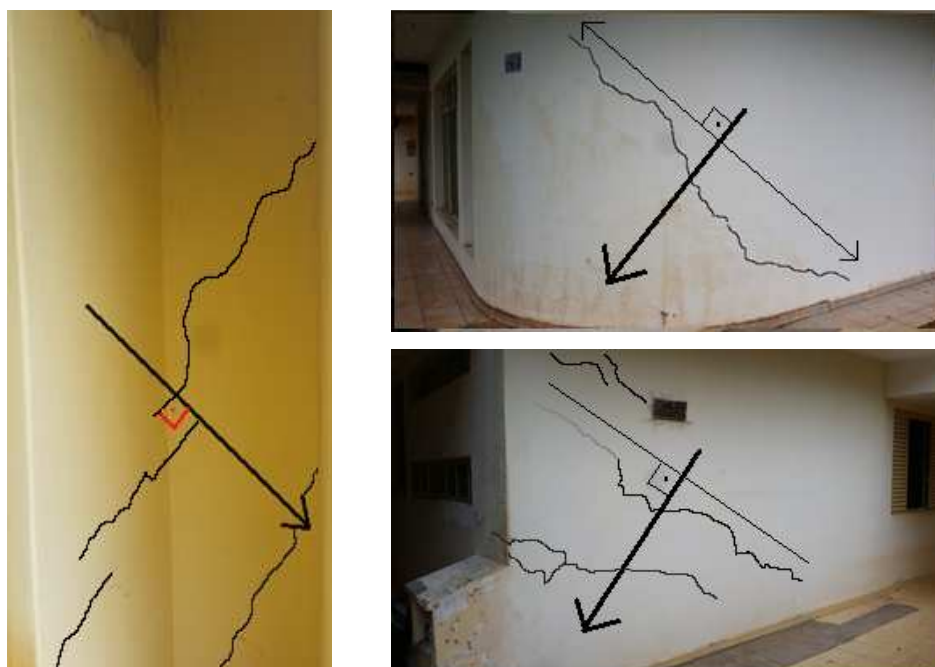
**Figura 49 – Traçado da mediatriz**  
**Fonte: O autor (2016)**

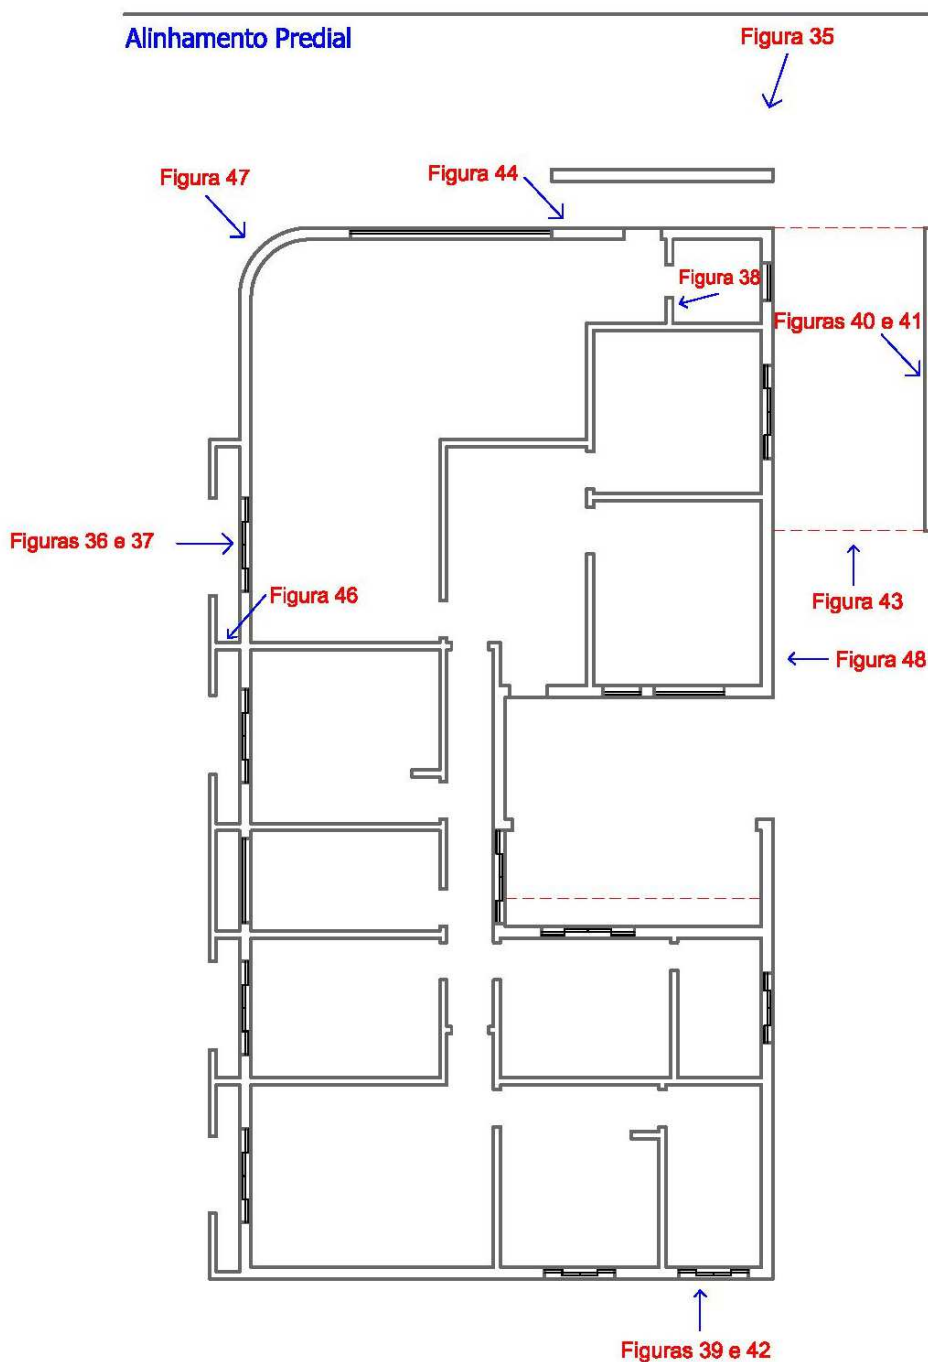
Figura 50 – Localização das imagens na edificação  
Fonte: O autor (2016)

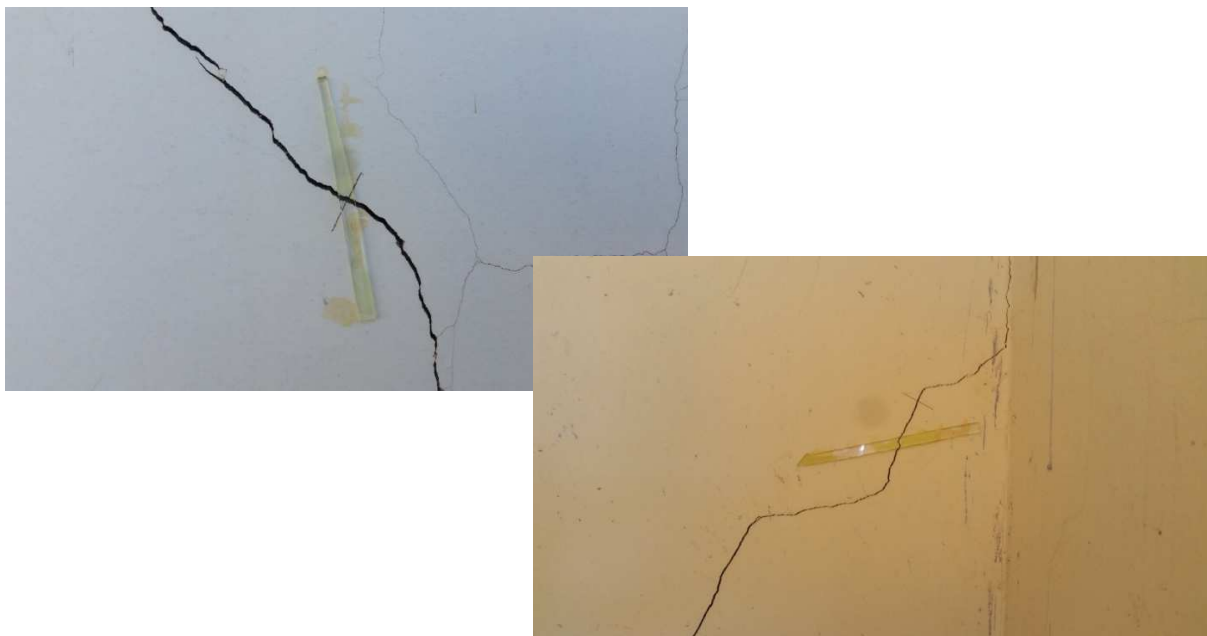
**Figura 51 – Verificação de atividade da fissura decorrente de recalque diferencial**  
Fonte: O autor (2016)

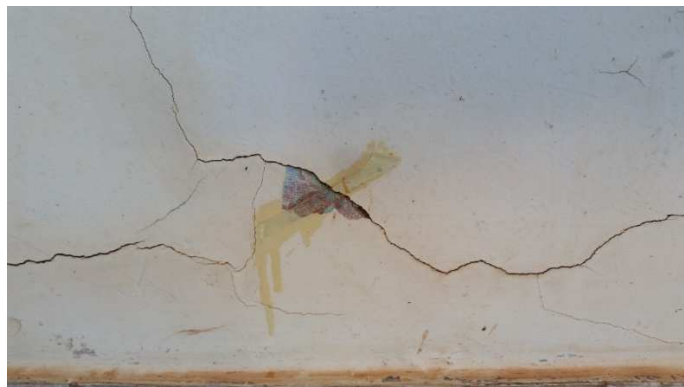
**Figura 52 – Verificação de atividade da fissura decorrente de movimentação higroscópica**  
**Fonte: O autor (2016)**

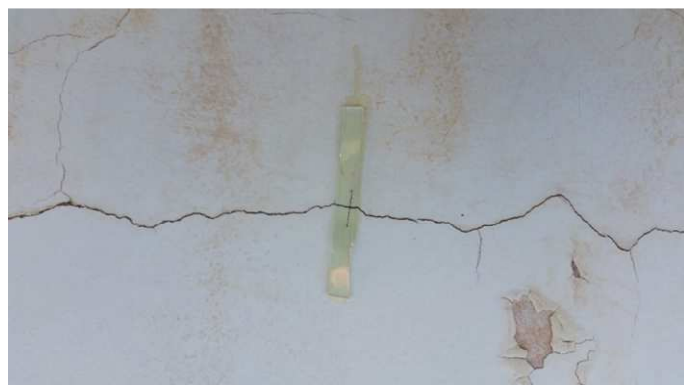
**Figura 53 – Verificação de atividade da fissura decorrente de variação térmica**  
**Fonte: O autor (2016)**

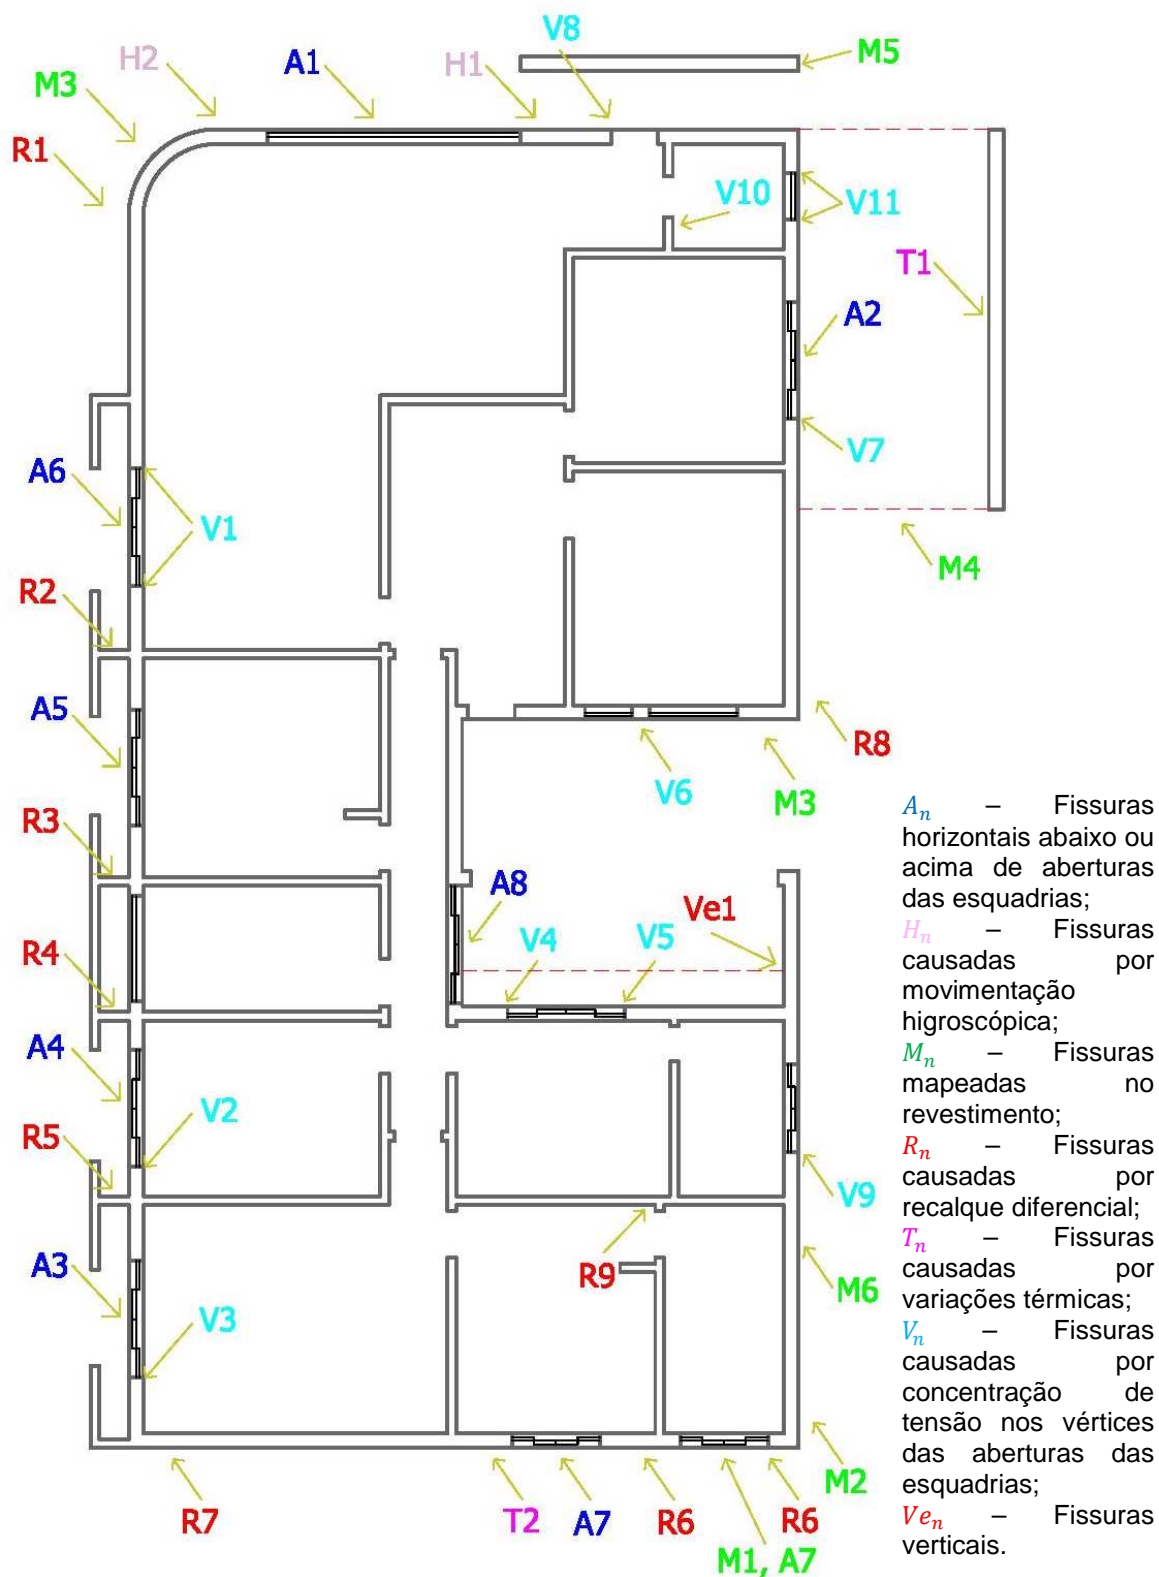
Figura 54 – Localização das fissuras na edificação  
 Fone: O autor (2016)
