**ESTUDO DE CONFORMIDADES DAS MARQUISES DE CONCRETO
NA REGIÃO CENTRAL DE CAMPO MOURÃO-PR**

TRABALHO DE CONCLUSÃO DE CURSO

CAMPO MOURÃO

2016

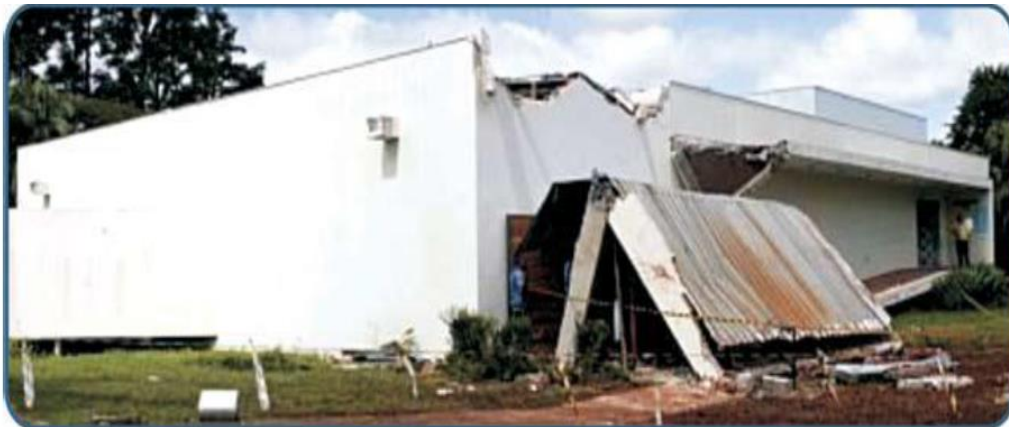
O desabamento da marquise do Anfiteatro do Centro de Ciências Sociais Aplicadas (CESA) da Universidade Estadual de Londrina (UEL) com duas vítimas fatais e 21 feridos em 2006 e o desabamento da marquise do Hotel Canadá no Rio de Janeiro, com duas vítimas fatais e quatorze feridos, ocorrido em fevereiro de 2007, serviram de alerta, pois começaram a observar que acidentes com marquises estavam ficando cada dia mais frequente no país.

Foto 1: Desabamento de marquise do Anfiteatro da Universidade Estadual de Londrina
Fonte: : HELENE, 2008

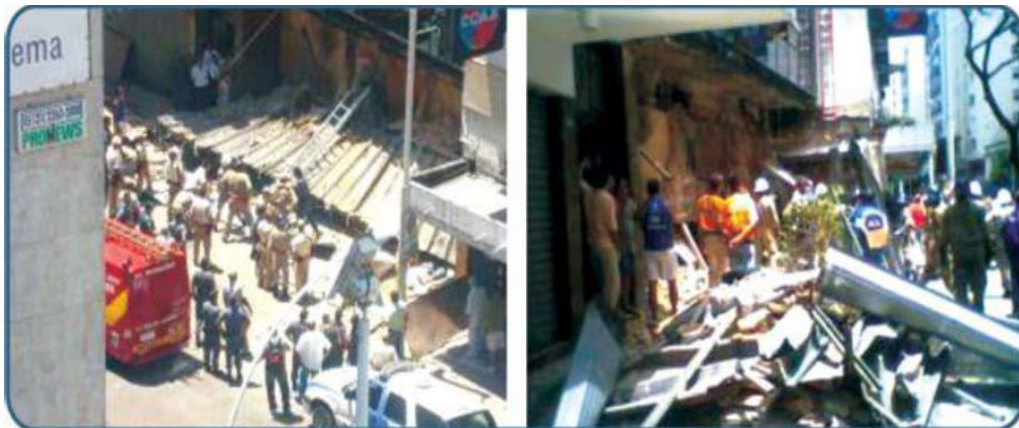
Foto 2: Queda da marquise do Hotel Canadá no Rio de Janeiro
(Fonte: HELENE, 2008)

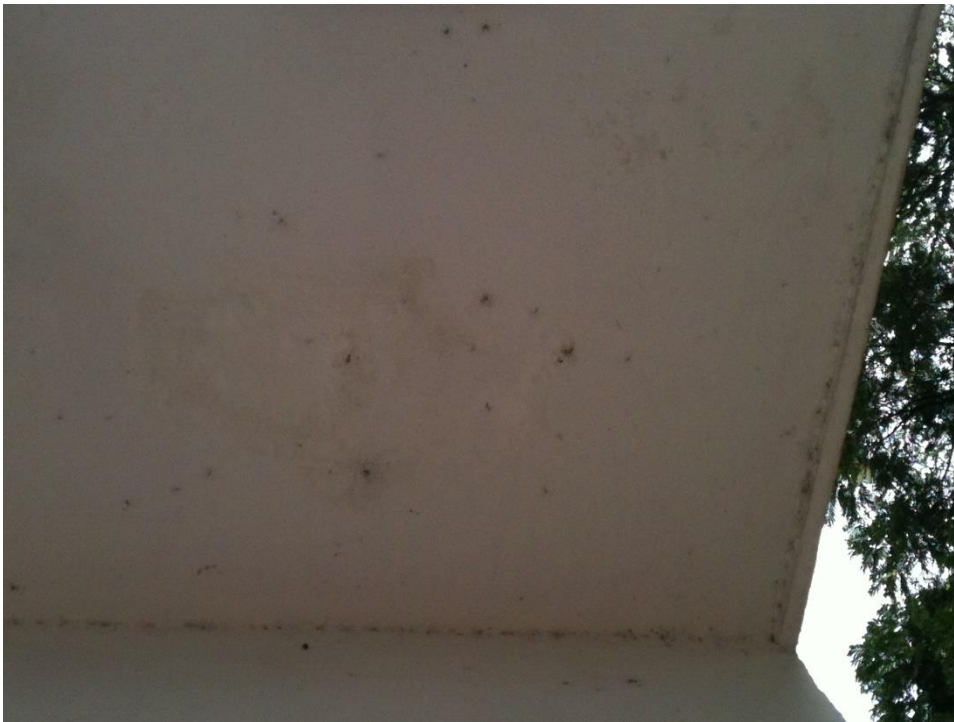
Foto 3: Marquise 1

Como mostra a Foto 3, essa marquise se trata de uma edificação comercial que já passou por alguns reparos, porém ainda apresenta algumas manchas de infiltrações. Seu caimento é em direção a fachada, porém a destinação das águas pluviais não está correta.

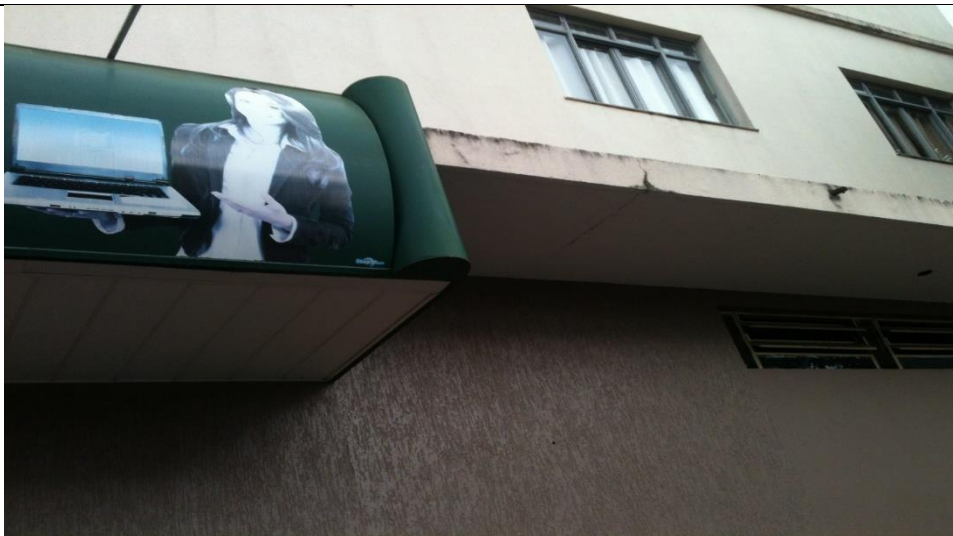
Foto 4: Marquise 2

Já na Foto 4, podemos observar que se trata de uma edificação comercial, com sua destinação de águas pluvial está indevida, pois segundo a Lei nº46/64 Código de Obras de Campo Mourão – 1964 Seção II, as marquises devem seguir as devidas condições: ter na face superior caimento em direção à fachada do edifício, junto à qual será convenientemente disposta a calha provida de condutor para coletar e encaminhar as águas sob o passeio à sarjeta do logradouro.

Pode-se analisar também, que apresentam fissuras. Infiltrações, mofos, e que sua manutenção não é feita da forma correta.

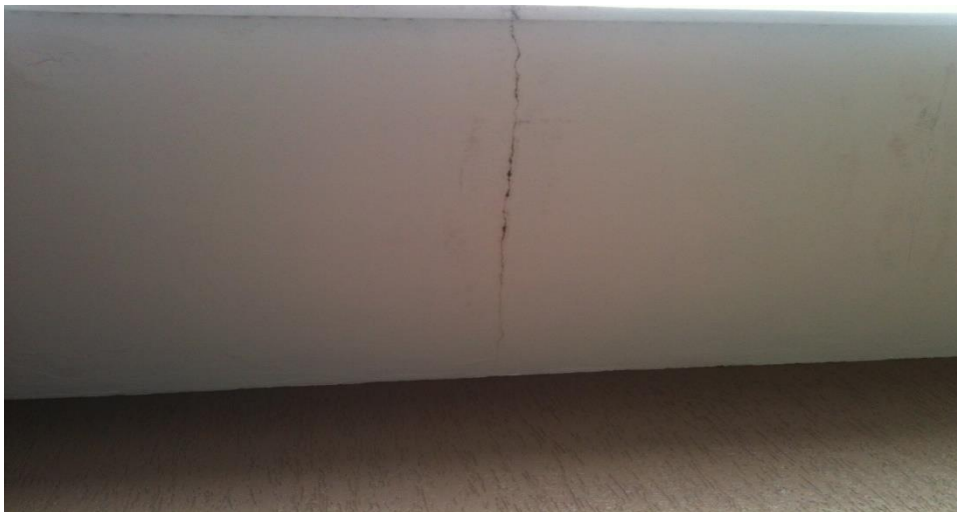
Foto 5: Marquise 3

Analisando a Foto 5, observamos uma marquise comercial com uma fissura vertical de fora a fora. Podendo apresentar riscos, como desagregação do concreto, pois perdeu sua função estrutural.

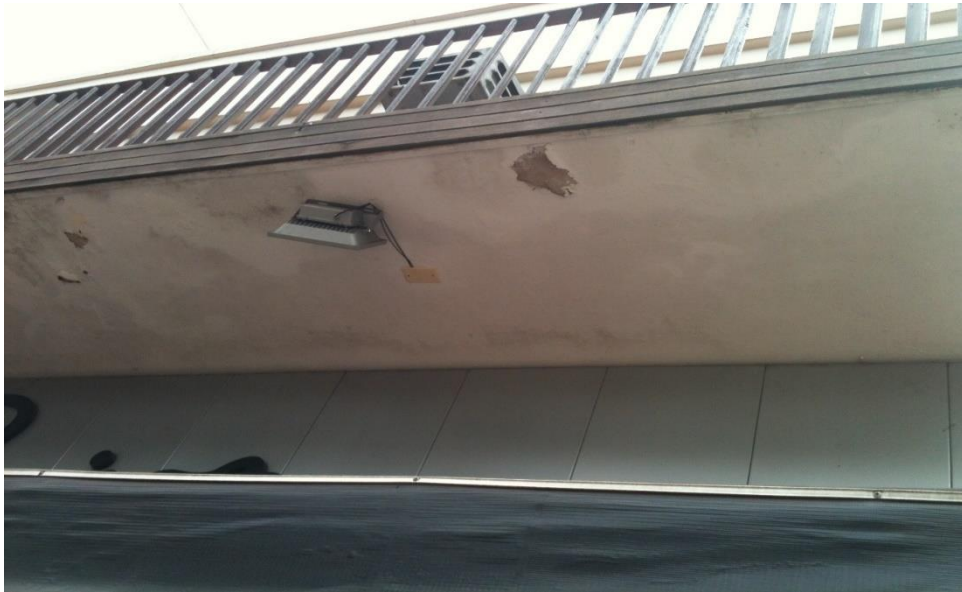
Foto 6: Marquise 4

Logo a Foto 6, mostra uma marquise comercial com diversas bolhas, que mostram as infiltrações. Aparentemente foi feita a manutenção da pintura da marquise, porém sem os cuidados necessários para tratar as patologias existentes. Como mostra a foto a mesma sofre intervenções indevidas, nesse caso utilizada como sacada.

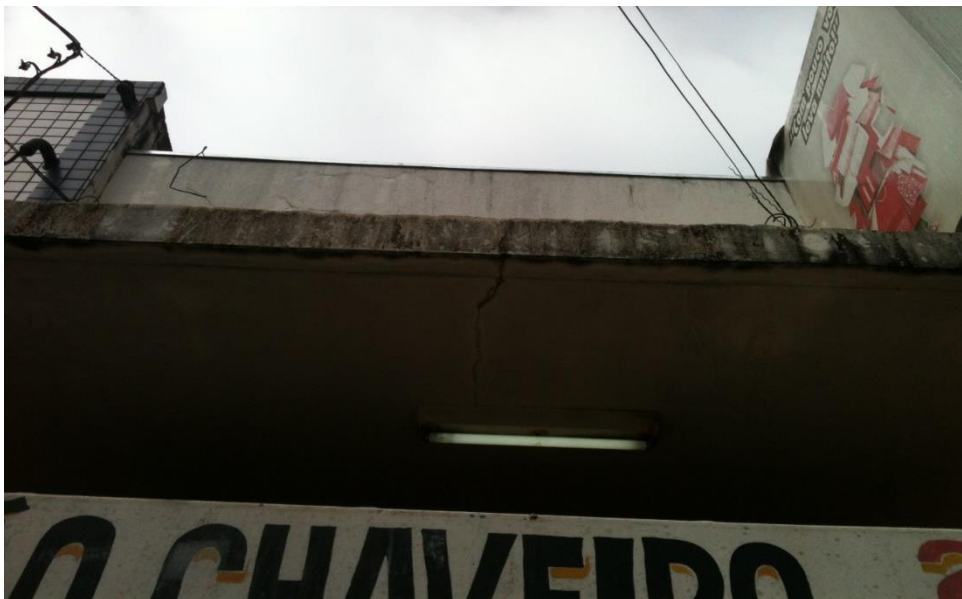
Foto 7: Marquise 5

Observando a Foto 7, fica claro que a marquise não passou pelas devidas manutenções pois a presença de mofo, infiltrações e fissuras, estão muito evidentes.

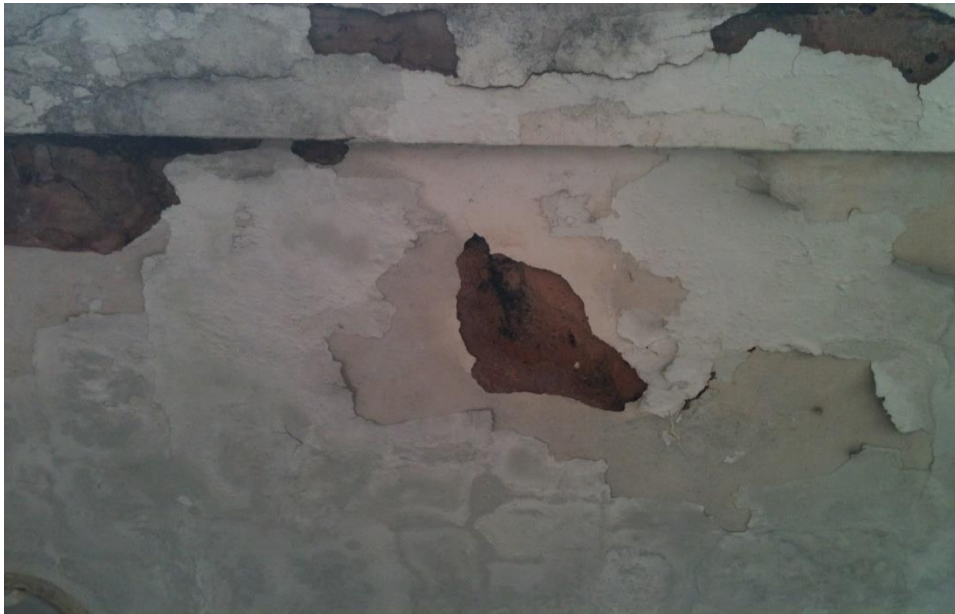
Foto 8: Marquise 6

Como mostra a foto 8, está marquise está com manchas de corrosão, fissuras e infiltrações. Aparentemente foi feita a manutenção de pintura, porém não tiveram os cuidados necessários com as patologias, pois a mesma está bem degradada.

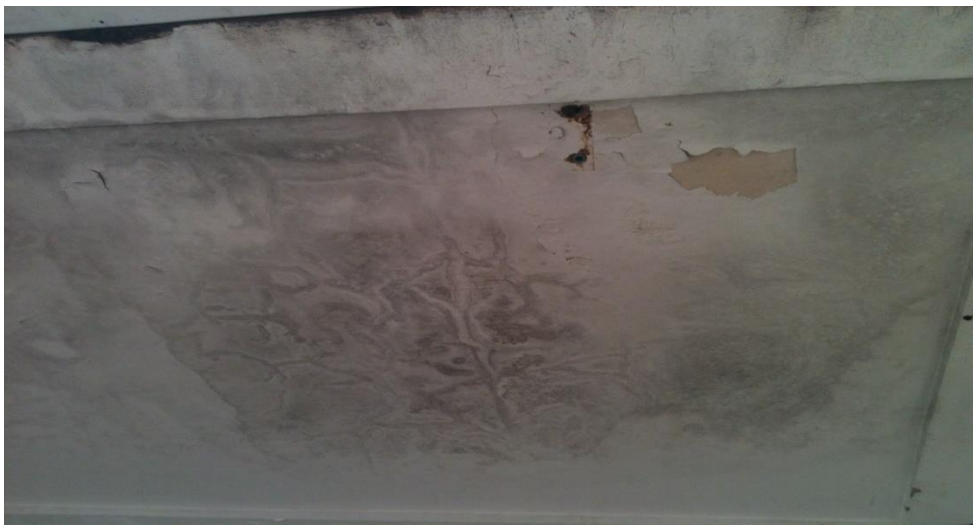
Foto 9: Marquise 7

Na foto 9, pode-se analisar que a marquise está com infiltrações tomando conta da marquise, com sinais de corrosão e mofo. Foram realizadas reformas nas pinturas, porém sem tratamento adequado para as patologias.

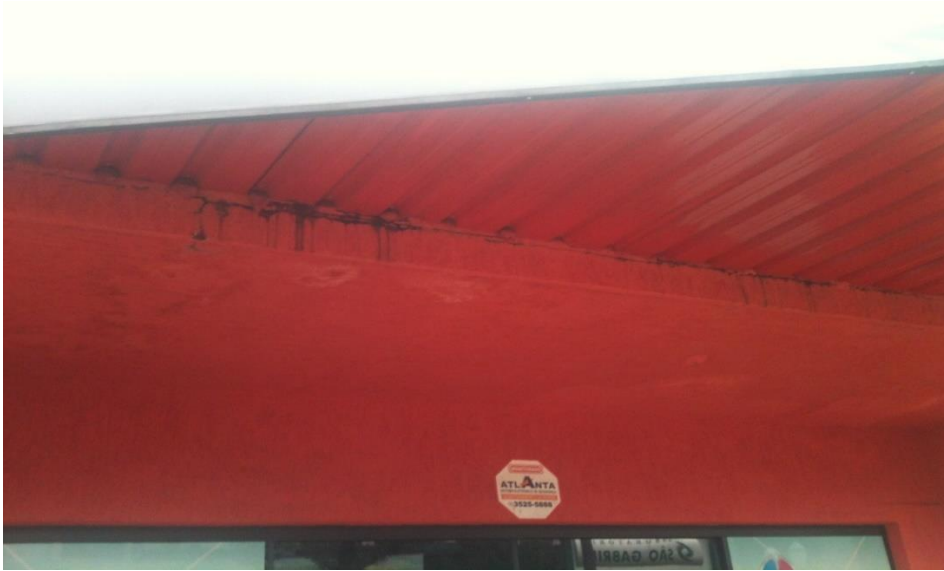
Foto 10: Marquise 8

Na foto 10, observa-se uma marquise com intervenções na estrutura, ou seja com placas com o layout da empresa. Aparentemente essa estrutura recebeu manutenções, mas foram superficiais pois as infiltrações não foram contidas, e a estrutura apresenta fissuras e limos.

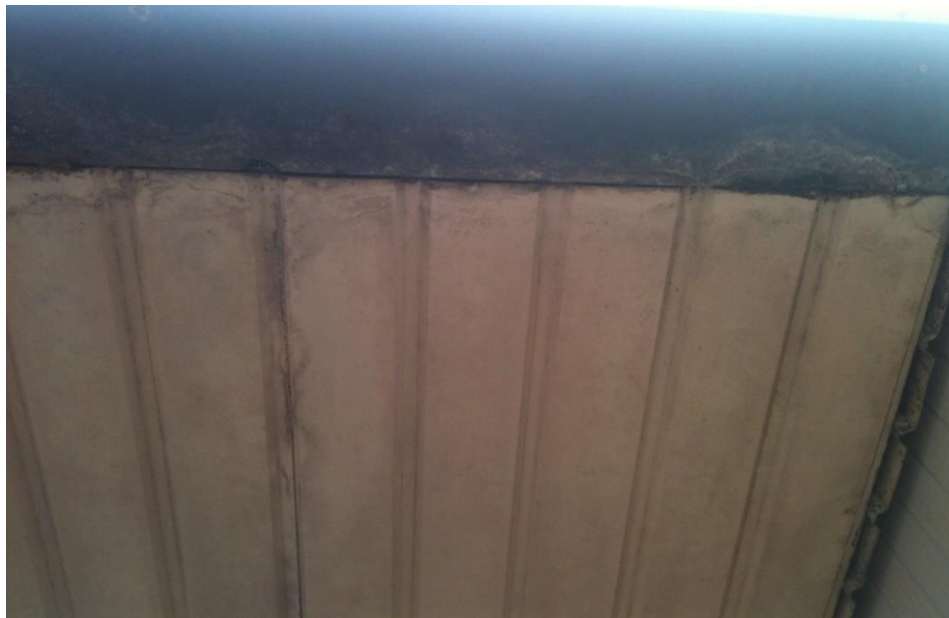
Foto 11: Marquise 9

A marquise foto 11 foi revestida como forro metálico mas, está em condições precárias. Aparentemente com infiltrações e uma grande concentração de limo, e aparentemente não está com as manutenções em dia.

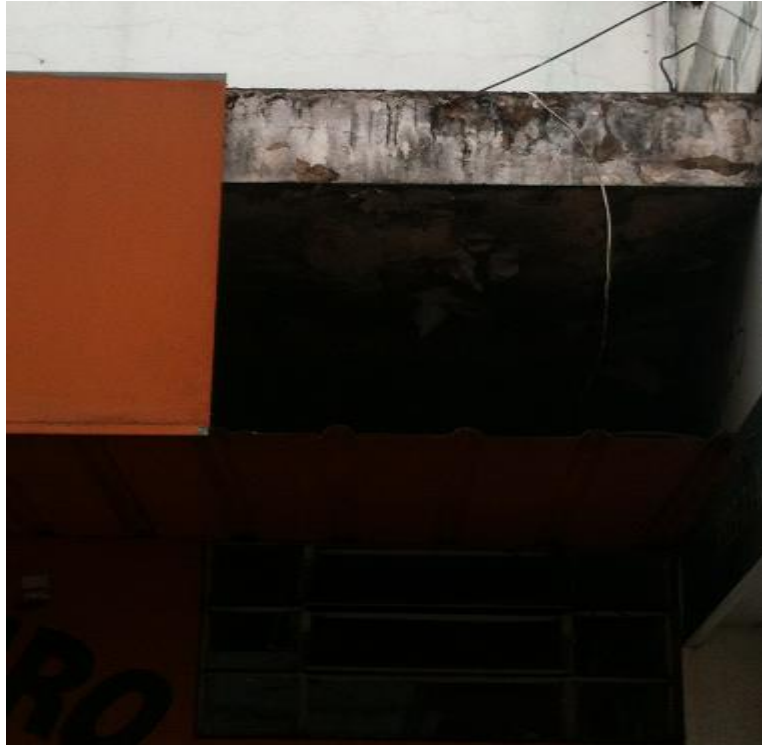
Foto 12: Marquise 10

Como mostra a foto 12, a marquise está sofrendo intervenções estruturais indevidas com placas de lojas, e está em situação precária devido à falta de manutenção, apresentando fissuras transversais, infiltrações, limos e armaduras expostas, causando assim a corrosão.

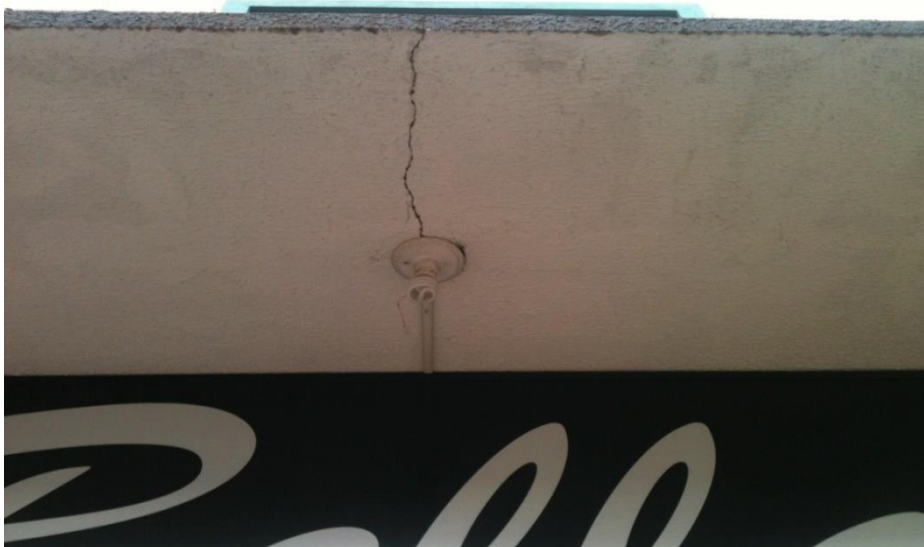
Foto 13: Marquise 11

Essa marquise como mostra a foto 13, está com uma fissura transversal, e devido a sua seção ser de uma espessura fina, deve-se analisar qual método de recuperação tem que ser adotada.

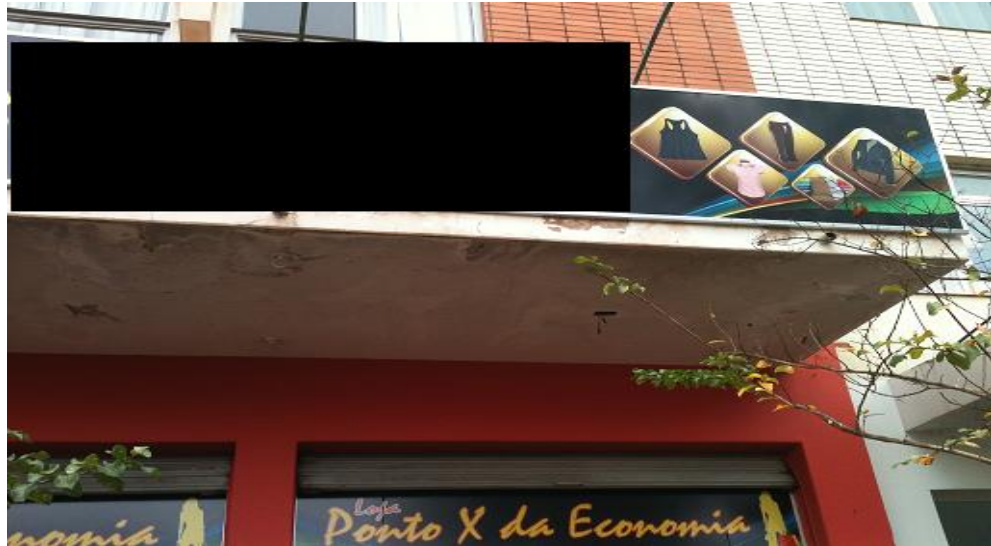
Foto 14: Marquise 12

Marquise foto 14, está com a destinação das águas pluviais incorreta, o seu descarte está para a rua e não em direção a fachada como deveria ser feito, apesar de ter sido feita manutenção, a mesma apresenta problemas patológicos como infiltrações e fissuras, necessitando de reparos.

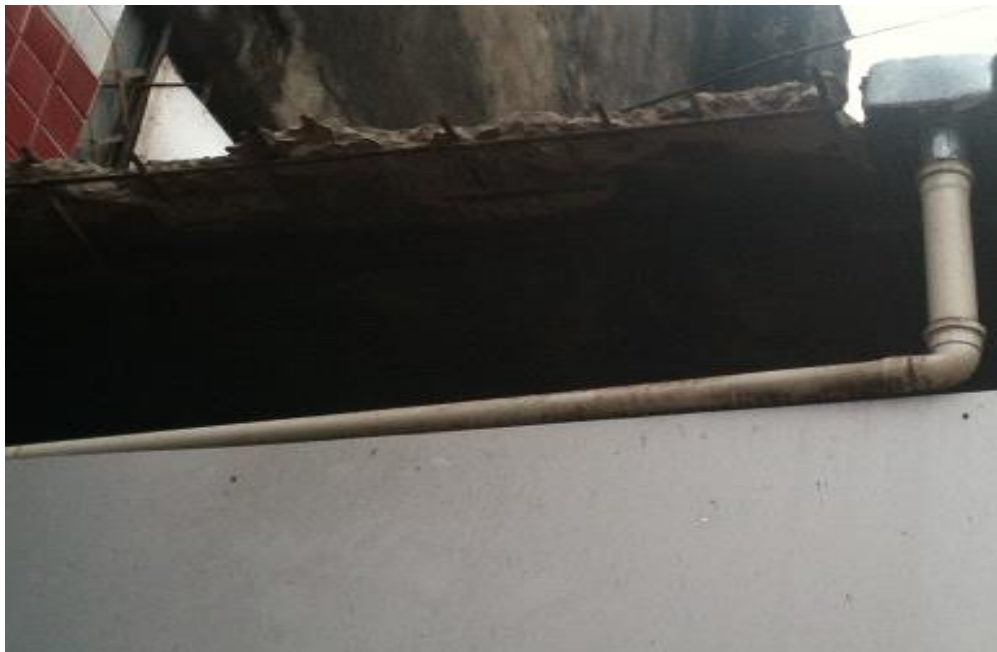
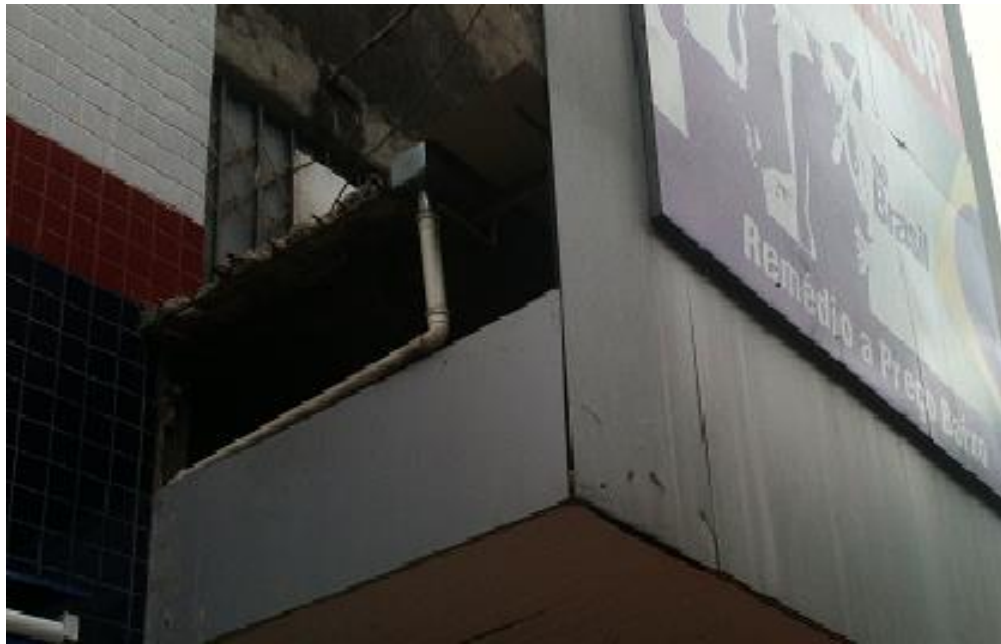
Foto 15: Marquise 13

Está marquise foto 15, foi a marquise mais degradada nesse trecho estudado, apresentam armaduras completamente expostas, desagregação do concreto, com grande quantidade de limo e infiltrações e também sofrendo intervenções de fachadas, porém sua destinação da água pluvial está correta.

Na inspeção visual, verificou-se que 90% das marquises analisadas apresentam algum tipo de patologia. Os casos mais graves são das marquises figura 15 que está no estado crítico, pois, apresentam armaduras completamente expostas, desagregação do concreto, com grande quantidade de limo e infiltrações e também sofrendo intervenções de fachadas; e a figura 18 que também está em estado crítico com vários trechos com armadura exposta, causando assim a corrosão das armaduras e comprometendo a parte estrutural, pois também apresenta infiltrações, desagregação do concreto e fissuras.

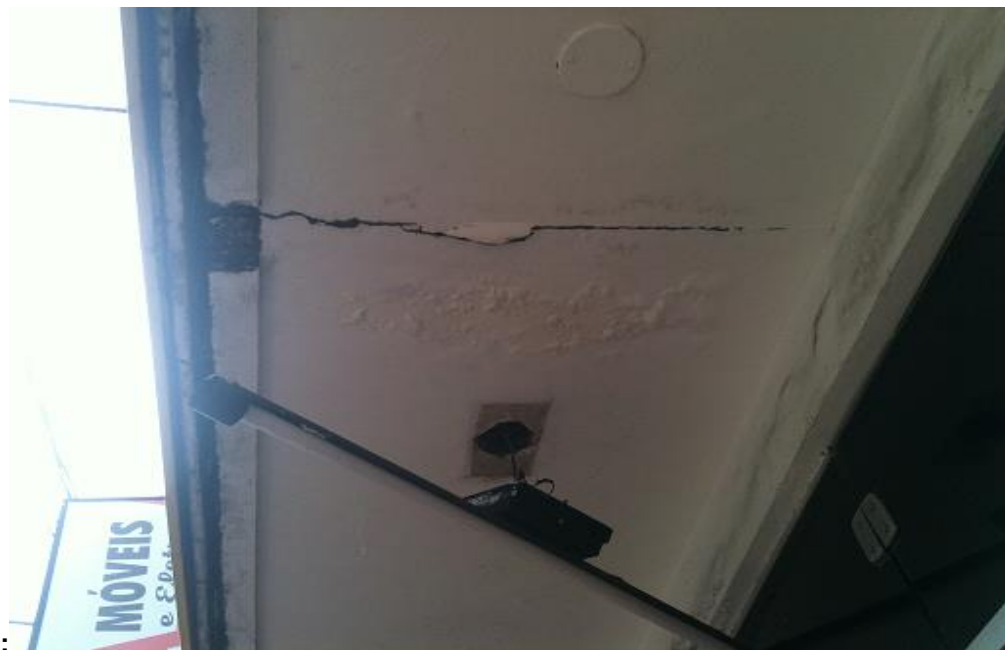
Foto 16: Marquise 14

Marquise foto 16, com bolhas que significam sinais de infiltrações, fissura transversal, e limo. Essa marquise está sendo reparada quando a foto foi tirada.

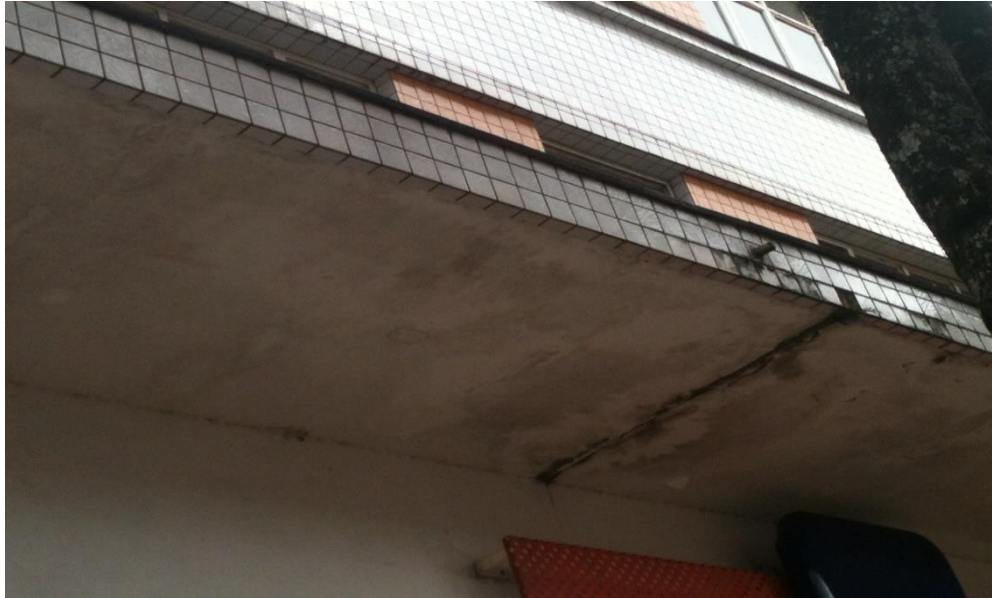
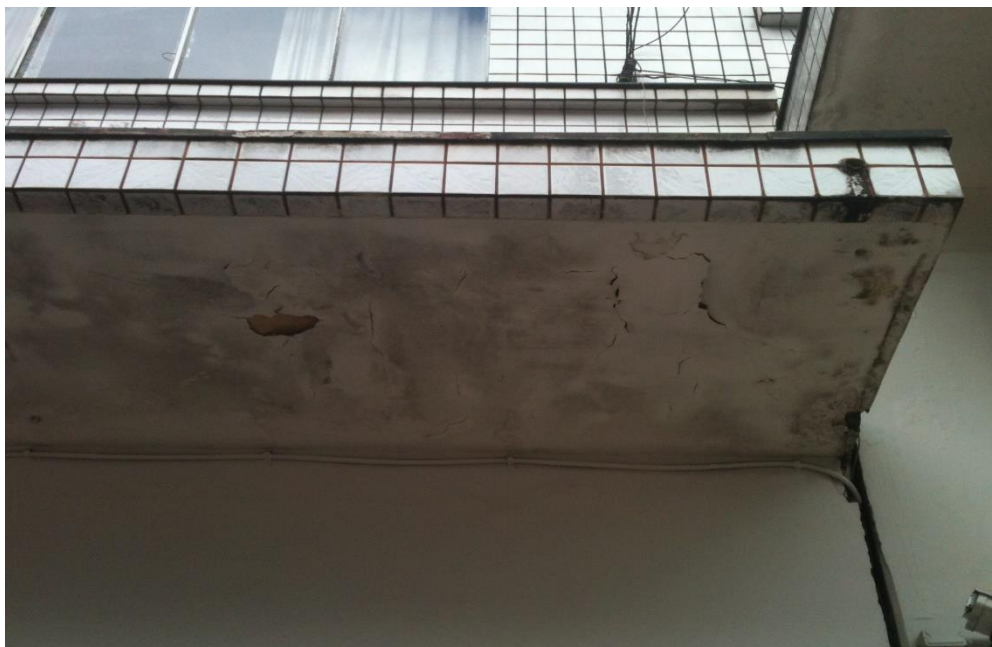
Foto 17: Marquise 15

Marquise foto 17, não tem sua destinação de água pluviais como previsto no Código de obras, outro ponto importante é o descolamento das pastilhas da fachada, causando perigo aos pedestres. Fissuras, limo e infiltrações são outras manifestações patológicas encontradas.

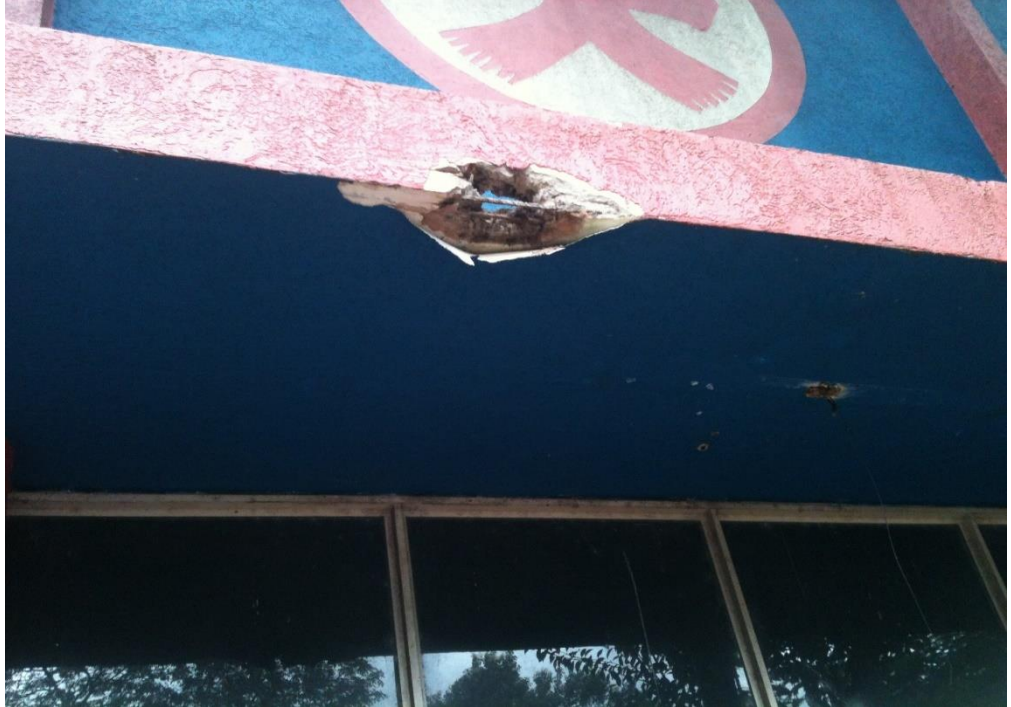
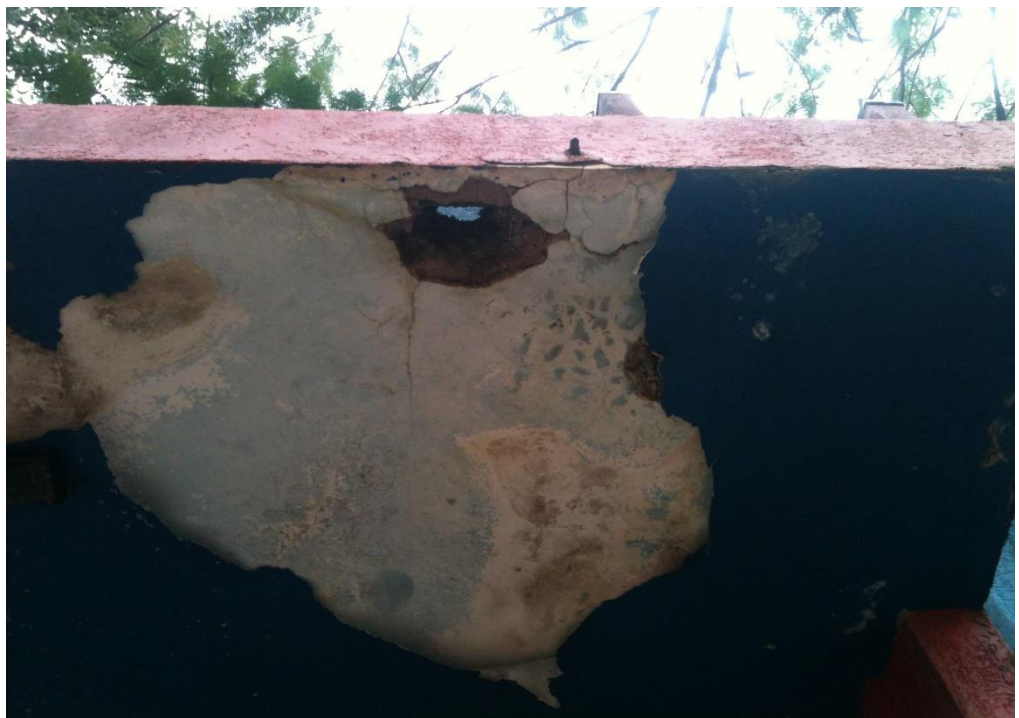
Foto 18: Marquise 16

Marquise foto 18, está com vários trechos com armadura exposta, causando assim a corrosão das armaduras e comprometendo a parte estrutural, pois também apresenta infiltrações, desagregação do concreto e fissuras.

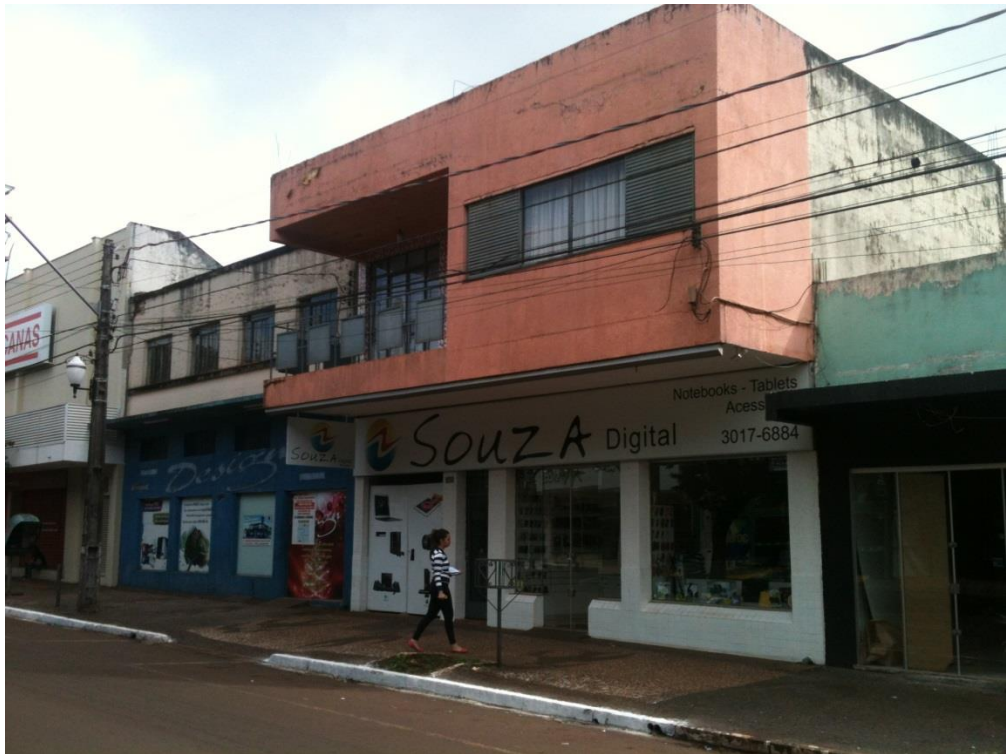
Foto 19: Marquise 17

Marquise Foto 19, está sofrendo intervenções estruturais, sendo utilizada como sacada e até mesmo como parte de algum cômodo da casa.
