**INVESTIGAÇÃO DE MANIFESTAÇÕES PATOLÓGICAS EM
SISTEMAS DE REVESTIMENTOS DE FACHADAS POR MEIO DE
TÉCNICAS DE ANÁLISE TERMOGRÁFICAS**

TRABALHO DE CONCLUSÃO DE CURSO

CURITIBA
2015

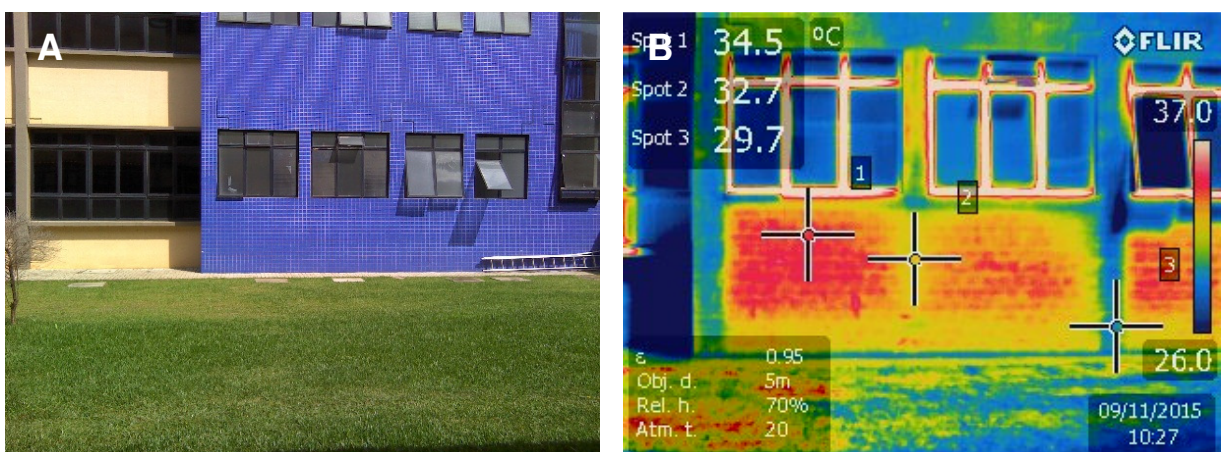
Figura 12 – Anomalia térmica em trecho da fachada do Bloco C constituído de revestimento cerâmico sobre emboço na alvenaria com blocos de concreto (Pontos 1 e 2). Possível descolamento do emboço ou do revestimento cerâmico identificado através do termograma.

Área de estudo 1: No termograma (B) da figura 12, identifica-se anomalia térmica em trecho de fachada executada com revestimento cerâmico durante período de fluxo positivo de calor em região com exposição direta a irradiação solar durante o período da manhã. Este tipo de anomalia térmica pode estar associada a um possível descolamento do revestimento cerâmico. No exame visual da região (A) foram identificados pontos com rejunte danificado entre os revestimentos cerâmicos na região do requadro das janelas. Complementarmente, foi executado ensaio de percussão onde se verificou som cavo em trechos da parede e na região dos quadros das janelas.

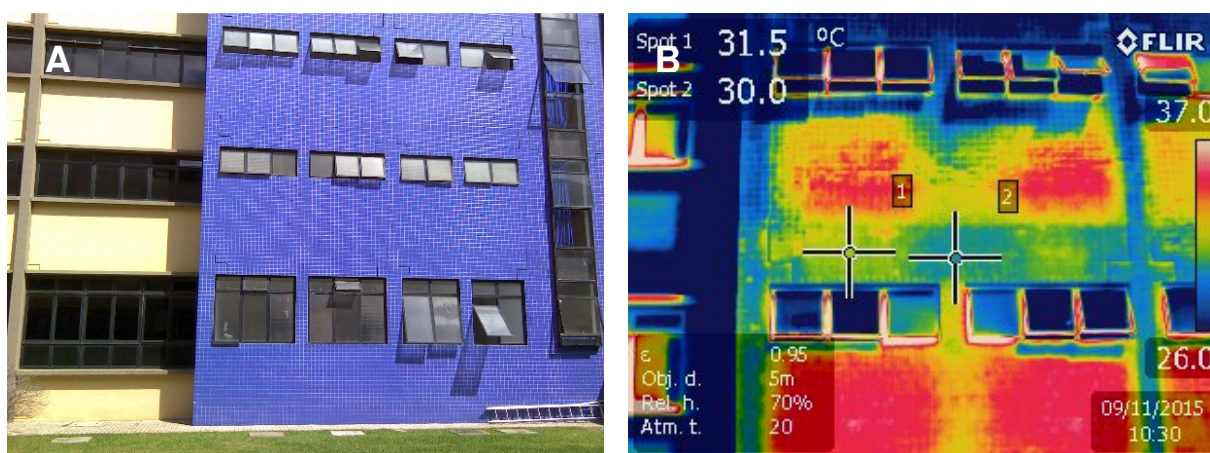
Figura 13 – Anomalia térmica em trecho da fachada do Bloco C constituído de revestimento cerâmico sobre emboço em elemento estrutural (Pontos 1 e 2). Possível descolamento do emboço ou do revestimento cerâmico identificado através do termograma.

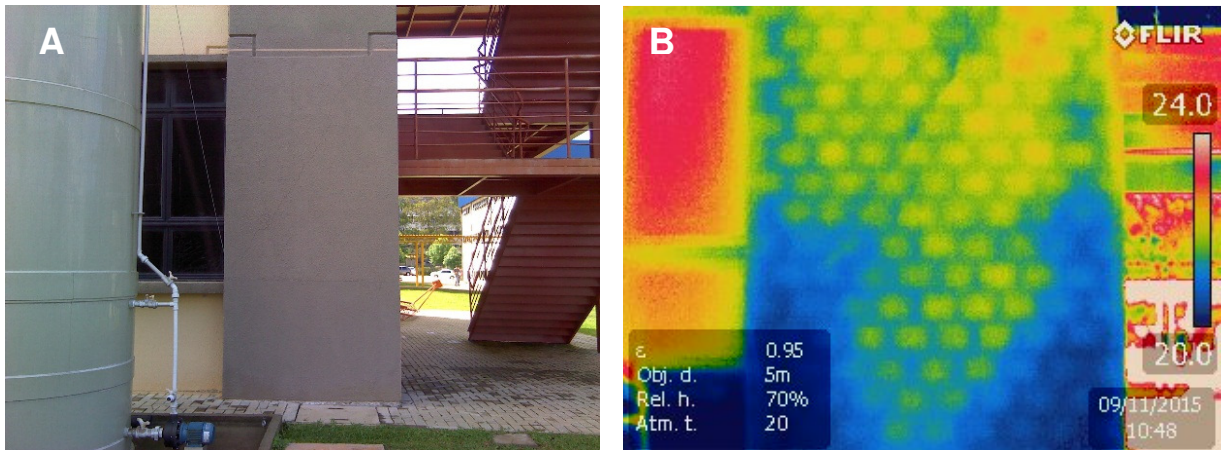
A área de estudo 3: No termograma (B) da figura 15, identifica-se anomalia térmica em trecho de fachada executada com revestimento em textura acrílica cinza sobre emboço aplicado em alvenaria de blocos de concreto durante período de fluxo positivo de calor positivo em região sem exposição direta a irradiação solar durante o período da manhã. Na inspeção visual (A) foi constatada a existência de fissura no revestimento (textura e emboço).

Complementarmente, foi executado ensaio de percussão na região onde se verificou som cavo ao longo de toda a região da fissura e também na região abaixo da fissura. A anomalia identificada no termograma é característica da presença de umidade e em conjunto com a constatação da fissura do revestimento e descolamento do revestimento, pode-se inferir que há a presença de umidade na região inferior, entre o emboço e a alvenaria de blocos de concreto.

Figura 15 – Anomalia térmica em trecho da fachada do Bloco C constituído de textura acrílica cinza sobre emboço. Constatação visual de fissura e presença de umidade através do termograma.
Fonte: Acervo próprio

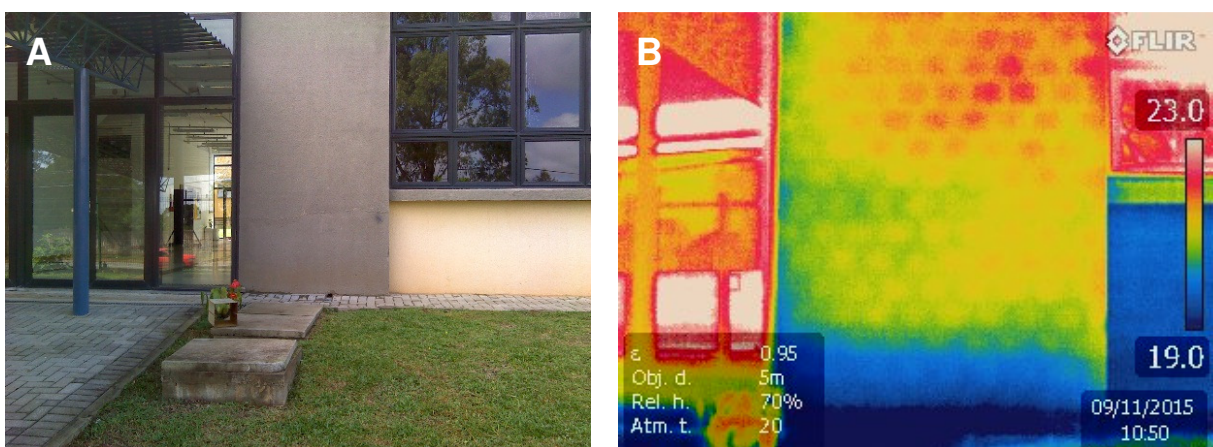
Área de estudo 4: No termograma (B) da figura 16, identifica-se anomalia térmica em trecho de fachada executada com revestimento em textura acrílica cinza sobre emboço aplicado em alvenaria de blocos de concreto durante período de fluxo positivo de calor em região sem exposição direta a irradiação solar durante o período da manhã. Na inspeção visual (A) não foi possível identificar nenhuma manifestação patológica. A anomalia térmica identificada na região inferior do termograma é característica da presença de umidade ascendente. É possível notar também a interferência do sombreamento da passarela no termograma que apresentou em sua parte superior, temperaturas mais elevadas na região sem sombreamento. Este tipo de situação deve ser levada em consideração a fim de evitar erros de interpretação dos termogramas.

Figura 16 – Anomalia térmica em trecho da fachada do Bloco C constituído de textura acrílica cinza sobre emboço. Evidência da presença de umidade ascendente na alvenaria obtida pelo termograma.
Fonte: Acervo próprio

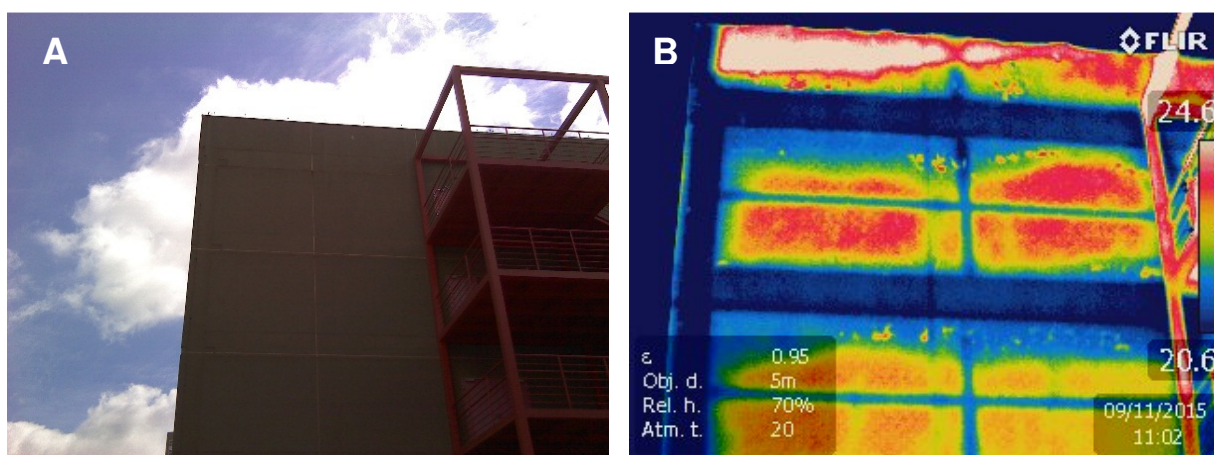
É possível identificar também os elementos estruturais, cintas de amarração da alvenaria de blocos de concreto e a temperatura mais elevada na região da platibanda a qual está exposta a irradiação solar.

Figura 17 – Anomalia térmica em trecho da fachada do Bloco B constituído de textura acrílica cinza sobre emboço. Indício de umidade na região de encontro da alvenaria com estrutura na região do encunhamento obtida no termograma.

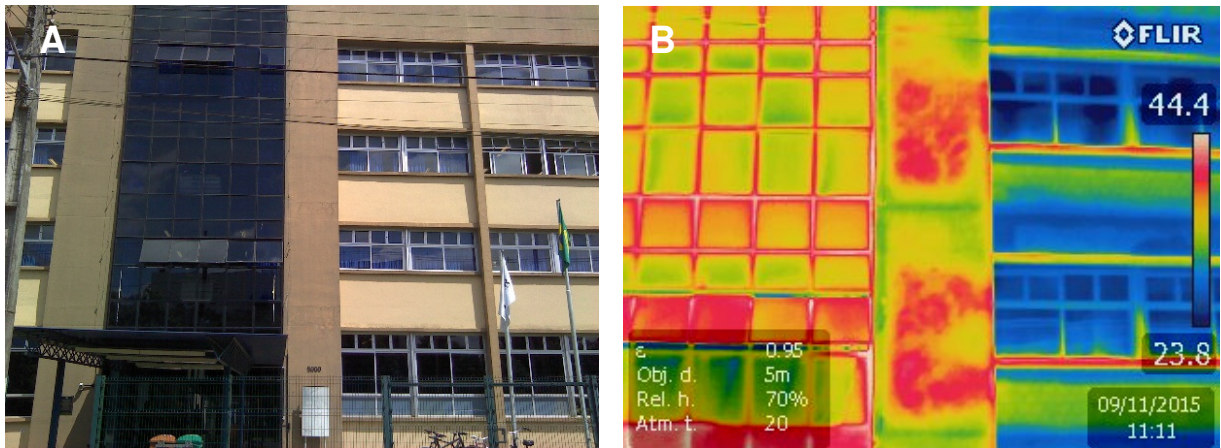
Área de estudo 6: No termograma (B) da figura 18, identifica-se anomalia térmica em trecho de fachada executada com revestimento em textura acrílica cinza sobre emboço aplicado em alvenaria de blocos de concreto durante período de fluxo positivo de calor em região com exposição direta a irradiação solar durante o período da manhã. Foi possível identificar visualmente (A) a presença de fissuras e umidade na região. O termograma auxiliou na identificação da extensão da presença de umidade na região fissurada e também apresentou características de um potencial problema de descolamento do emboço.

Figura 18 – Anomalia térmica na fachada do Bloco A constituído de textura acrílica cinza sobre emboço. Constatação visual de fissuras e umidade. Extensão do trecho afetado pela presença de umidade destacado no termograma. Possível problema de descolamento de emboço na região.
Fonte: Acervo próprio

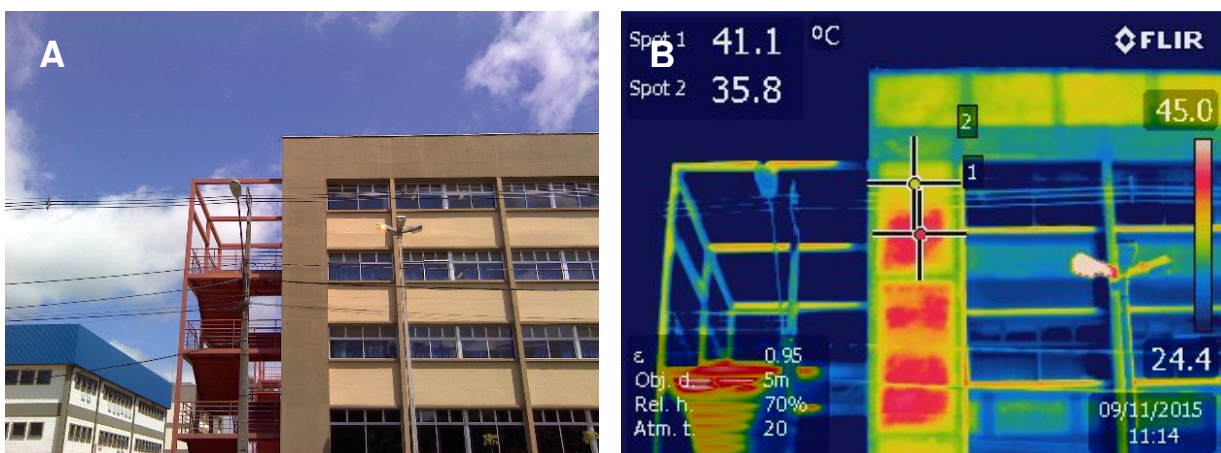
Área e estudo 7: No termograma (B) da figura 19, identifica-se anomalia térmica em trecho de fachada com revestimento em textura acrílica cinza sobre emboço durante período de fluxo positivo de calor em região com exposição direta a irradiação solar durante o período da manhã. Este tipo de anomalia térmica pode estar associada a um possível descolamento do emboço. No exame visual da região (A) não foi possível notar descolamentos evidentes. Não foi possível realizar ensaio de percussão no local.

Figura 19 – Anomalia térmica em trecho da fachada do Bloco A constituído de textura acrílica cinza sobre emboço. Possível descolamento do emboço identificado através do termograma.
Fonte: Acervo próprio

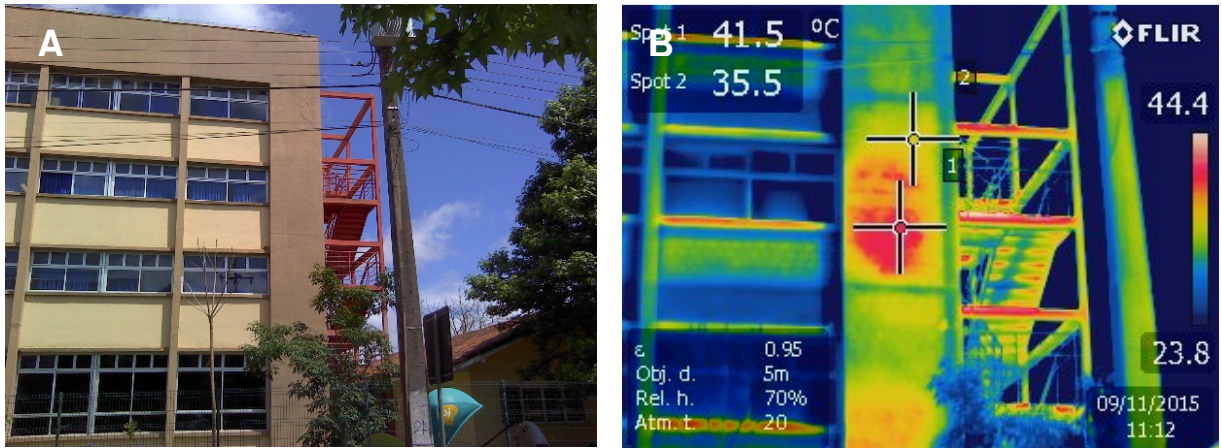
irradiação solar durante o período da manhã. Este tipo de anomalia térmica está associada a um possível descolamento do revestimento cerâmico. No exame visual da região (A) não foram notados descolamentos e não foi possível realizar ensaio de percussão.

Figura 20 – Anomalia térmica em trecho da fachada do Bloco A constituído de textura acrílica cinza sobre emboço. Possível descolamento do emboço identificado através do termograma.

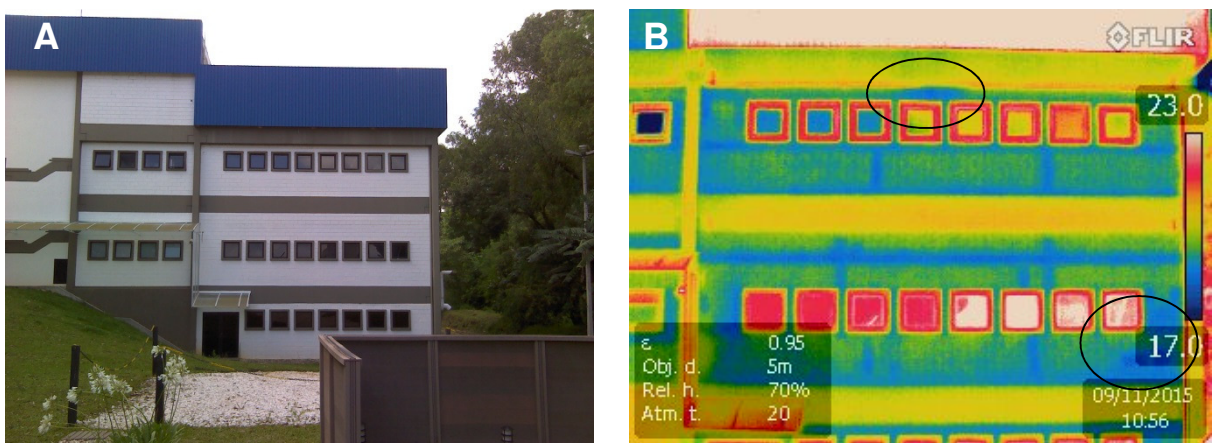
Área e estudo 9: No termograma (B) da figura 21, identifica-se anomalia térmica em trecho de fachada executada com pintura branca sobre blocos de concreto durante período de fluxo positivo de calor em região sem exposição direta a irradiação solar. As anomalias identificadas pelo termograma na região superior e lateral é característica da presença de umidade. É possível identificar também os elementos estruturais, cintas de amarração da alvenaria de blocos de concreto.

Figura 21 – Anomalia térmica em trecho da fachada do Bloco II constituído de pintura branca sobre blocos de concreto. Identificação da presença de umidade através do termograma.

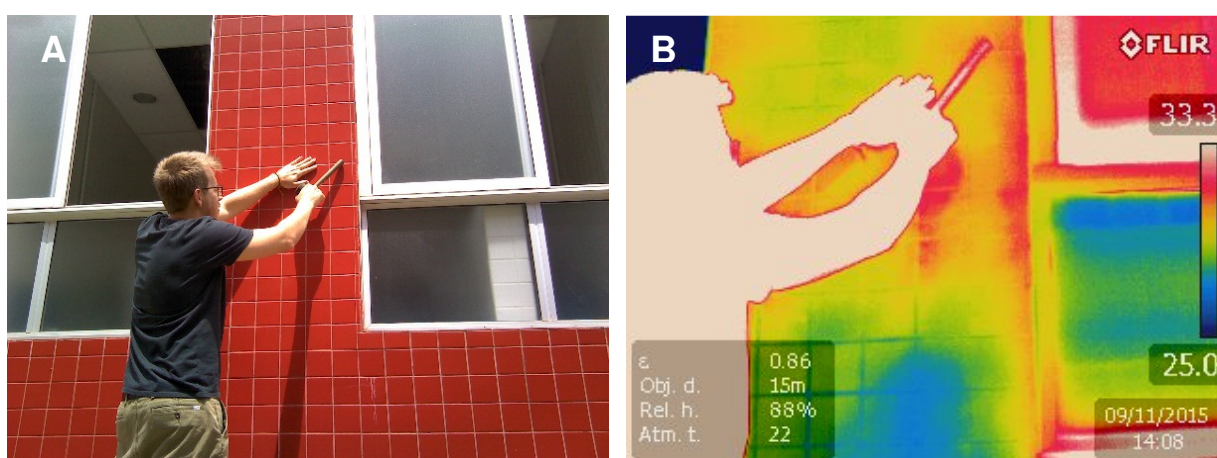
Área e estudo 10: No termograma (B) da figura 22, identifica-se anomalia térmica na região dos requadros das janelas com revestimento cerâmico durante período de fluxo positivo de calor em região com exposição direta a irradiação solar durante o período da tarde. Este tipo de anomalia térmica pode estar associada a um possível descolamento do revestimento cerâmico. No exame visual da região (A) não foi identificado descolamentos/estufamento do revestimento cerâmico nem falhas nos rejuntas. Complementarmente, foi executado ensaio de percussão onde se verificou som cavo na região dos requadros das janelas.

Figura 22 – Anomalia térmica na região do requadro das janelas característica de problemas com descolamento de revestimento cerâmico. Constatado som cavo no ensaio de percussão.

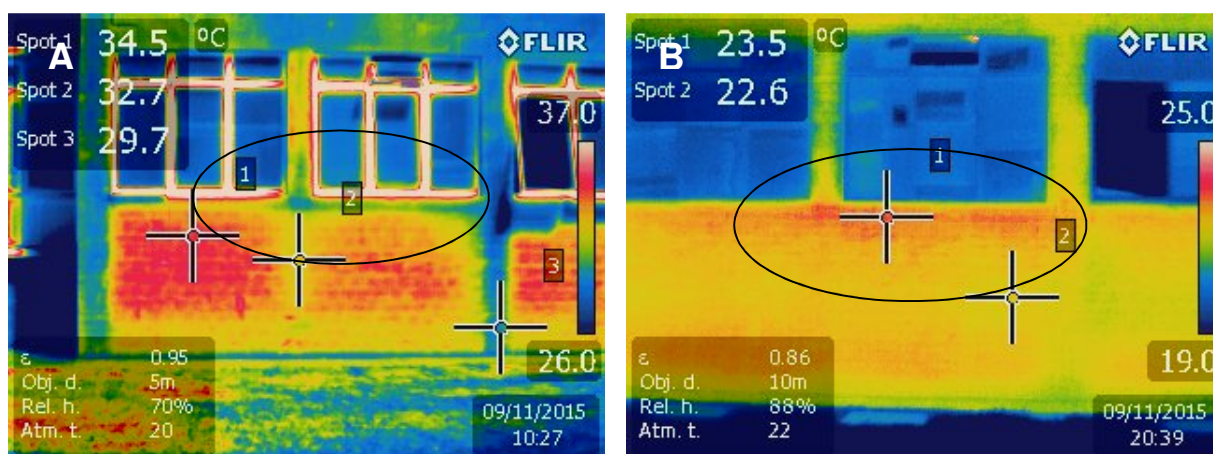
Figura 24 – Comparação da anomalia térmica em trecho da fachada do Bloco C na área de estudo 1. Possível descolamento do emboço ou do revestimento cerâmico associado presença de umidade presente abaixo do revestimento cerâmico.

Área de estudo 1: No termograma (B) da figura 24, identifica-se anomalia térmica em trecho de fachada executada com revestimento cerâmico durante período de fluxo negativo de calor. Este tipo de anomalia térmica pode ser associada a um possível descolamento com presença de umidade abaixo do revestimento cerâmico na região do requadro das janelas pois a presença de umidade (água) na região tem por característica manter as temperaturas mais elevadas nos termogramas durante o período de fluxo negativo de calor em comparação com a região não afetada. Esta hipótese é reforçada pela identificação de pontos com rejunte danificado entre os revestimentos cerâmicos na região do requadro das janelas. Também é possível notar no termograma (A) que durante o período de fluxo positivo de calor as temperaturas na região dos requadros é menor devido à evaporação da água.

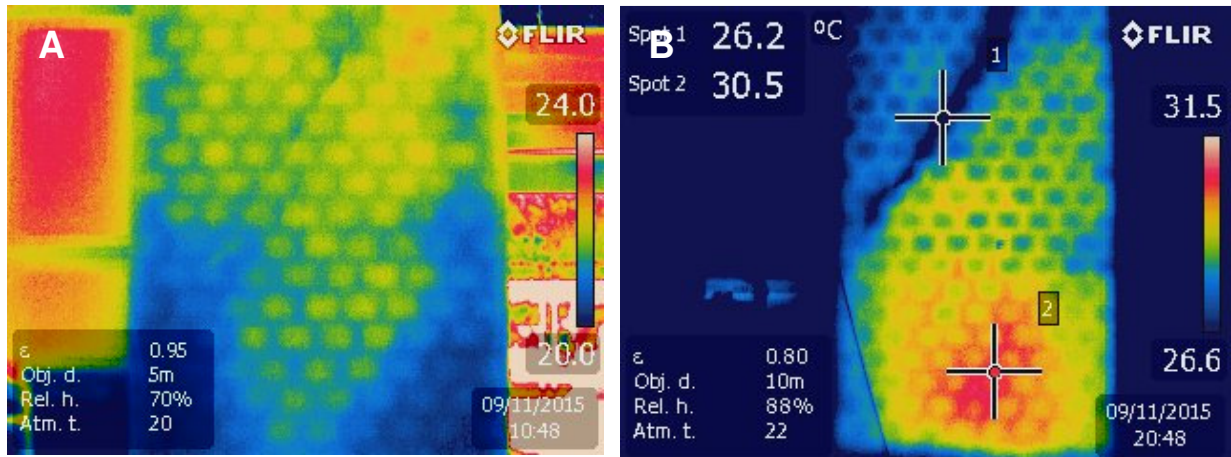
Figura 25 – Anomalia térmica em trecho da fachada do Bloco C na área de estudo 3 constituído de textura acrílica cinza sobre emboço. Termograma destaca a região fissurada e a presença de descolamento do emboço com presença de umidade na região abaixo da fissura

Área de estudo 3: No termograma (B) da figura 25, identifica-se anomalia térmica em trecho de fachada executada com revestimento em textura acrílica cinza sobre emboço aplicado em alvenaria de blocos de concreto durante período de fluxo de calor negativo. O termograma destaca a região da fissura (ponto 1) e a região com descolamento do emboço em conjunto com a presença de umidade (ponto 2), com maior temperatura devido a maior capacidade da água em reter calor durante o período de fluxo negativo de calor quando comparada a dos materiais constituintes do revestimento. Nota-se o grande destaque nas anomalias térmicas no termograma (B) quando comparado com o termograma obtido inicialmente (A).

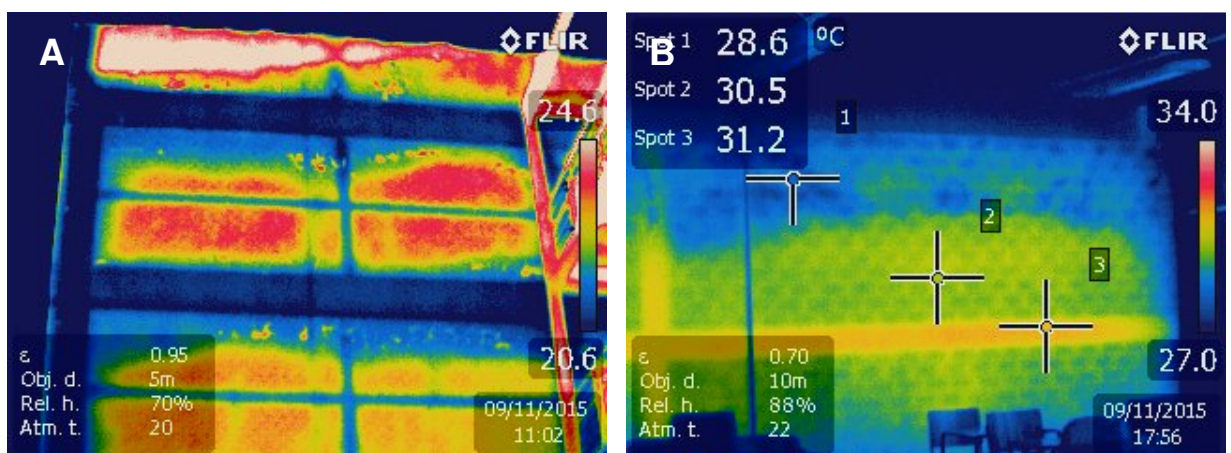
Figura 26 – Anomalia térmica em trecho da fachada do Bloco B constituído de textura acrílica cinza sobre emboço. Região de infiltração confirmada através de termograma do lado interno da região afetada (Sala de aula EB 302)

Área de estudo 5: No termograma (B) da figura 26, identifica-se anomalia térmica na região interna do trecho de fachada do terceiro pavimento na região do encunhamento. Na parte interna ficou evidente a presença de umidade pela presença de bolor nas paredes na região com presença de umidade identificada no termograma. Complementarmente, foi realizada inspeção visual na região externa, devido a possibilidade de acesso pela escada de emergência, onde foi constatada fissura em toda a extensão do encunhamento da região afetada, descontinuidade esta que permite a infiltração de água para o interior da edificação.

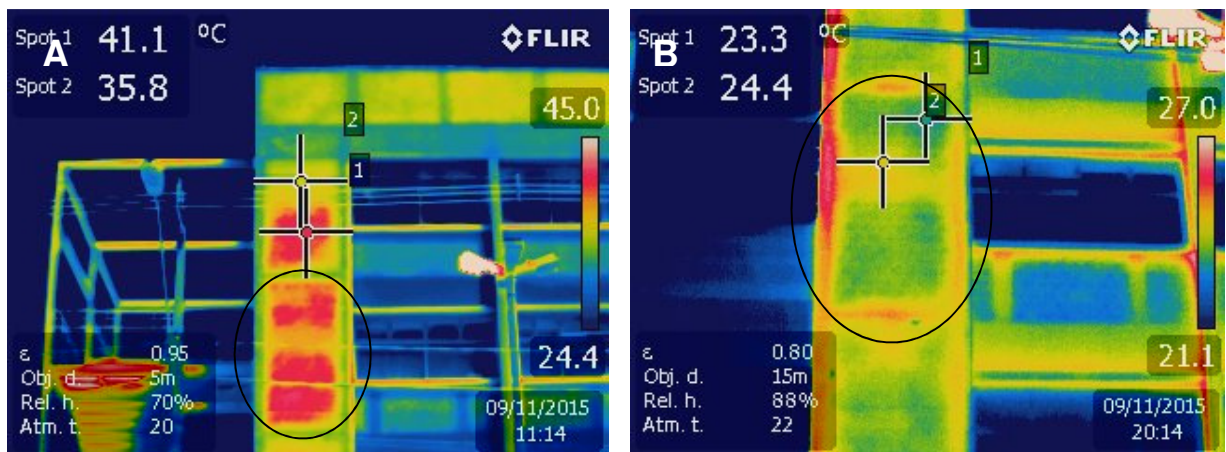
Figura 27 – Anomalia térmica em trecho da fachada do Bloco A constituído de textura acrílica cinza sobre emboço. Possível descolamento do emboço confirmado através do termograma realizado no período de fluxo negativo de calor

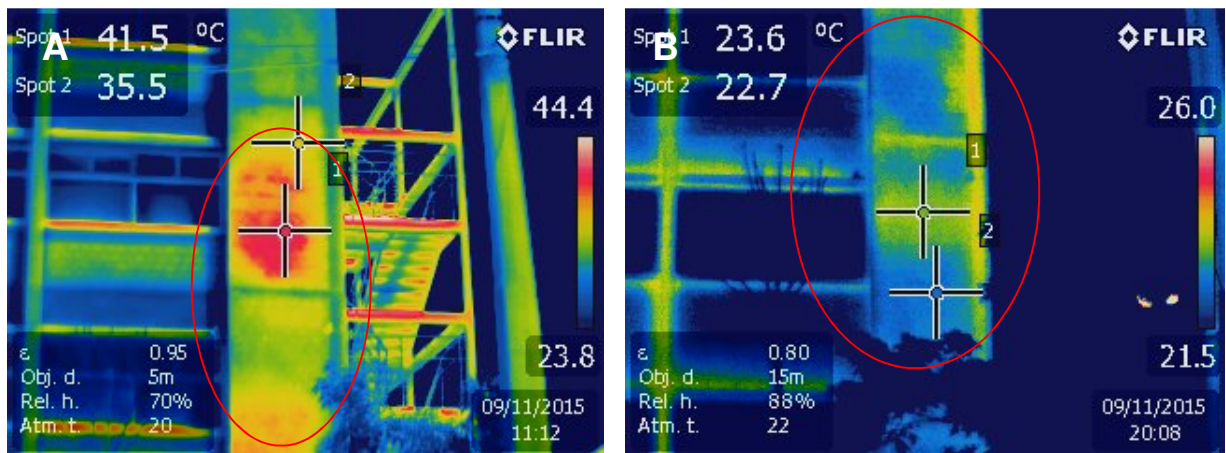
Área e estudo 8: No termograma (B) da figura 28, identifica-se anomalia térmica em trecho de fachada com revestimento em textura acrílica cinza sobre emboço durante período de fluxo negativo de calor. Este tipo de anomalia térmica confirma um possível descolamento do emboço pois, a região com temperatura mais elevada durante o período de fluxo positivo de calor (A), apresentou temperaturas mais baixas no período de fluxo negativo de calor (B).

Figura 28 – Anomalia térmica em trecho da fachada do Bloco A constituído de textura acrílica cinza sobre emboço. Possível descolamento do emboço identificado através do termograma.
