**AVALIAÇÃO DA NECESSIDADE DE READEQUAÇÃO DE
ESTRADAS RURAIS: ESTUDO DE CASO EM TRECHO DE
ESTRADA NÃO PAVIMENTADA NO MUNICÍPIO DE PATO
BRANCO (PR)**

TRABALHO DE CONCLUSÃO DE CURSO

**PATO BRANCO
2014**

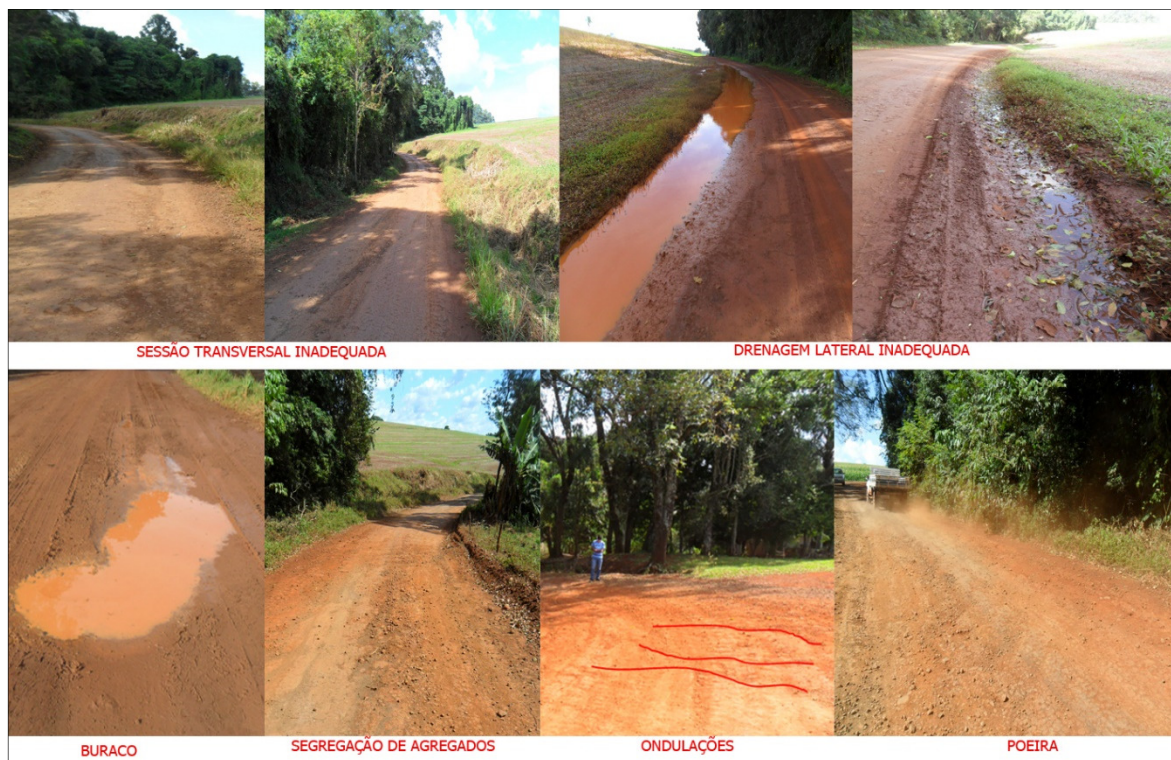
Figura 27 - Defeitos encontrados na Subseção 1
FONTE: Autoria Própria (2014).

A Subseção 1 possui uma extensão de 50m e uma área de 250 m². Nesse trecho foram encontrados os seguintes defeitos: Sessão transversal e drenagem lateral inadequada, ondulações, poeira, buracos e segregação de agregados, que são mostrados na Figura 27.

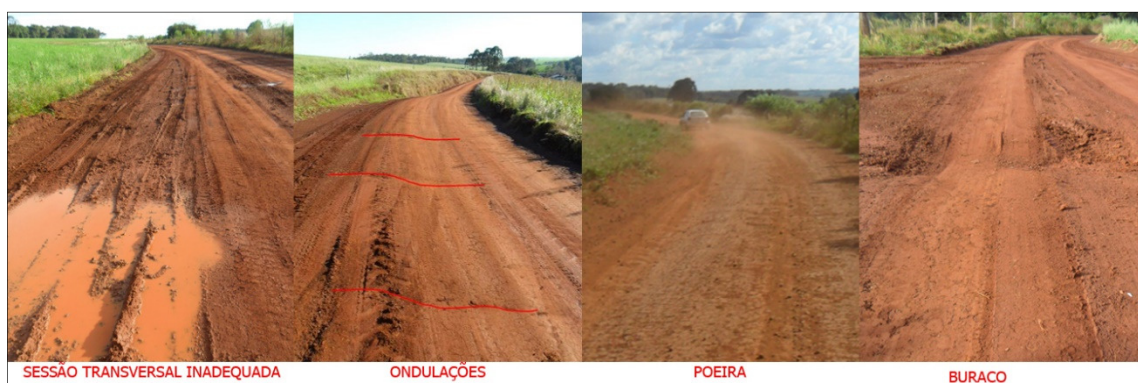
Figura 30 - Defeitos encontrados na Subseção 2
FONTE: Aatoria Própria (2014).

A subseção 2 possui uma extensão de 50 m e uma área de 250 m². Os defeitos encontrados nesse trecho foram: Sessão transversal inadequada, ondulações, poeira e buracos, que são ilustrados na Figura 30.

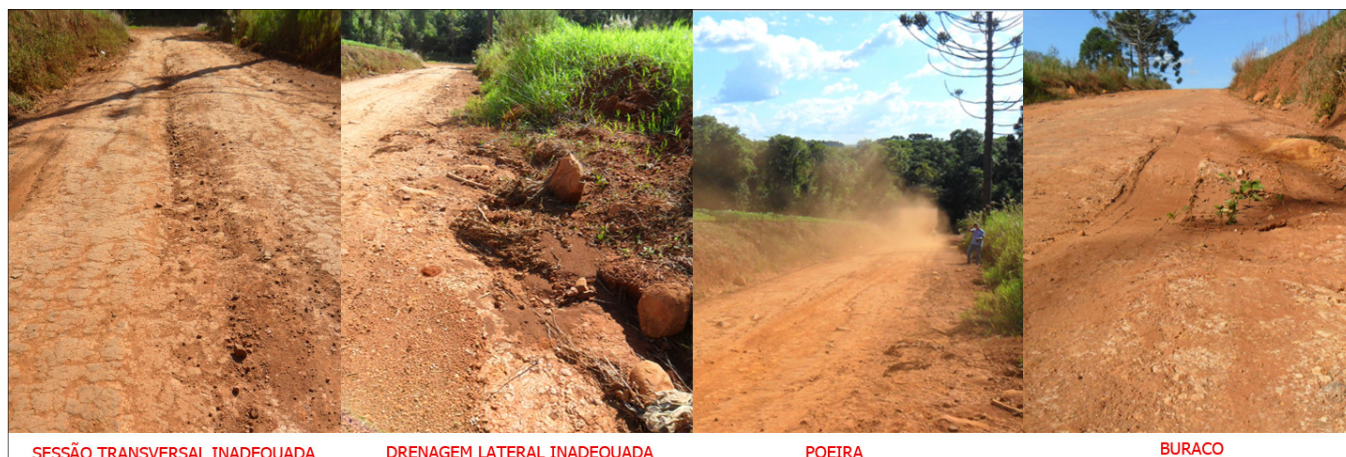
Figura 31 - Defeitos encontrados na Subseção 3
FONTE: Aatoria Própria (2014).

A subseção 3 possui uma extensão de 40 m e área de 200 m². Os defeitos encontrados nesse trecho foram: Seção transversal e drenagem lateral inadequada, poeira e buracos, que são ilustrados na Figura 31.

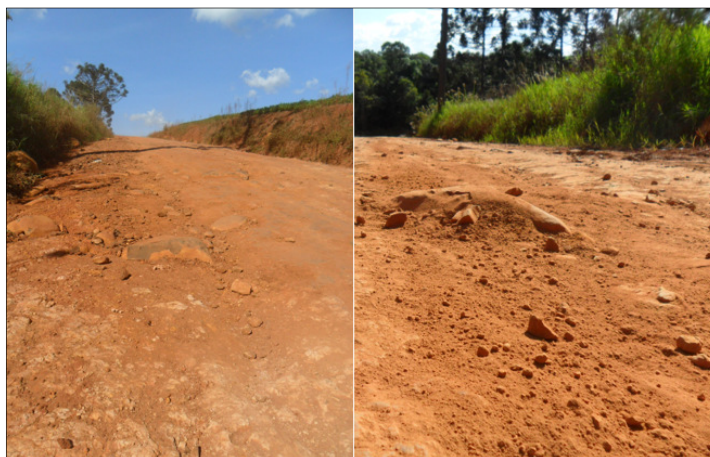
Figura 32 - Defeito: Afloramento de rocha subseção 3
FONTE: Aatoria Própria (2014).

Esta subseção foi a que apresentou pior avaliação comparada com as outras. Isso porque, a mesma possui seção transversal totalmente inadequada, com sistema de drenagem lateral praticamente inexistente ou inadequado. Uma consequência disso é a origem de ação erosiva pela água sobre a pista de rolamento, provocando o afloramento de rocha, como pode ser visto na figura 32.
