**INSTRUÇÃO DE TRABALHO (IT) PARA ASSENTAMENTO DE
REVESTIMENTO CERÂMICO EM PAREDES INTERNAS:
REQUISITOS DO NÍVEL “A” DO SISTEMA DE AVALIAÇÃO DA
CONFORMIDADE DE EMPRESAS DE SERVIÇOS E OBRAS DA
CONSTRUÇÃO CIVIL (SiAC)**

TRABALHO DE CONCLUSÃO DE CURSO

PATO BRANCO

2013

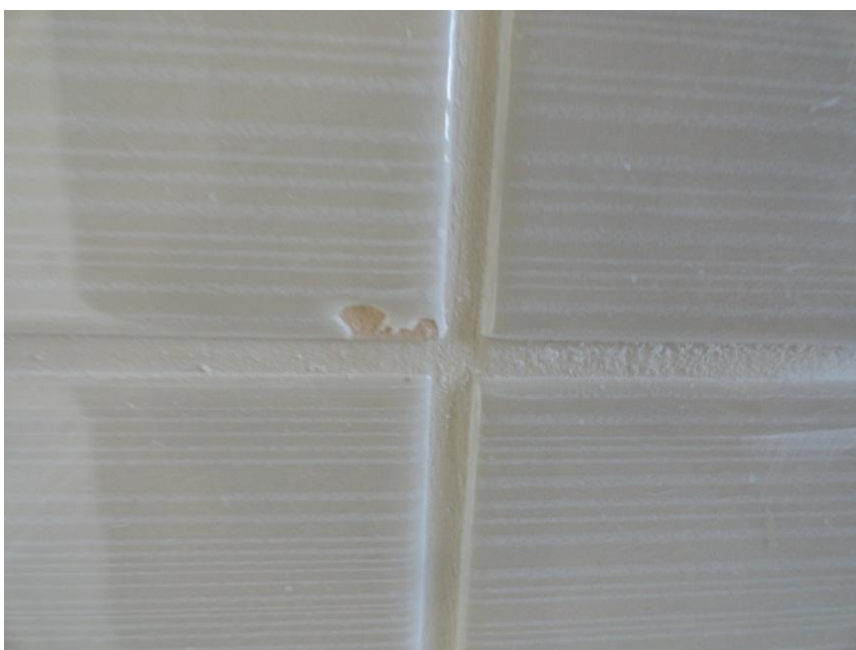
Pela análise dos defeitos, era possível supor que alguns haviam sido causados por impactos de outros materiais, como mostra a Figura 7, enquanto que em outras peças o defeito tinha aspecto de falha de produção, como mostra a figura abaixo.

Figura 7 – Fotografia - Defeito provavelmente com origem na produção
Fonte: Autoria própria.

A empresa comunicou que após a realização de todos os serviços de acabamento no local, todas as peças defeituosas são substituídas.

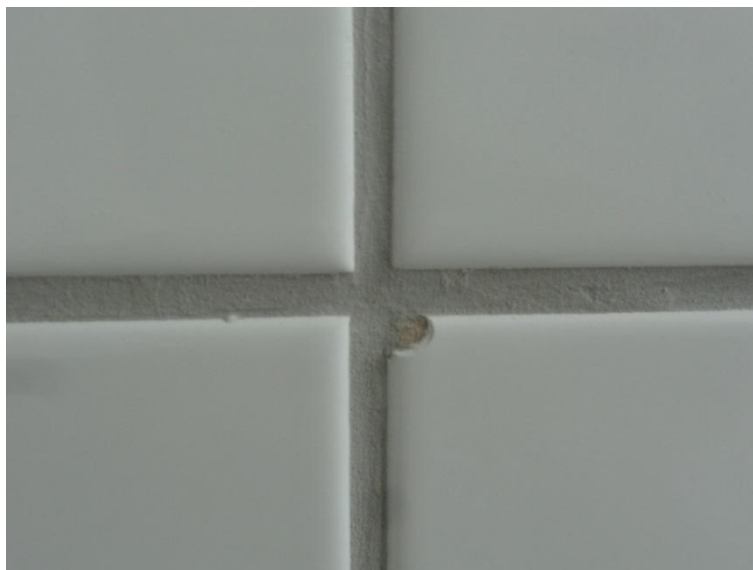
Já na Figura 8, abaixo, percebe-se que o defeito, provavelmente, surgiu após a execução do rejuntamento, pelo fato de a base da cerâmica ser visível e o defeito apresentar um aspecto de quebra por impacto.

Pelo fato de o forro de gesso já ter sido executado, o defeito pode ter sido gerado através de impacto dos cavaletes metálicos durante execução do serviço.

Figura 8 – Fotografia - Defeito provavelmente causado por impacto
Fonte: Autoria própria.

Um dos serviços posteriores ao assentamento das peças cerâmicas é a execução de forro de gesso em placas. É um serviço que de fato pode gerar danos ao revestimento, se não tomadas medidas preventivas, pois, ao utilizar cavaletes metálicos como base para uma superfície de trabalho elevada, e movimentar sem cuidado adequado estes cavaletes, poderão ocorrer danos às placas cerâmicas.

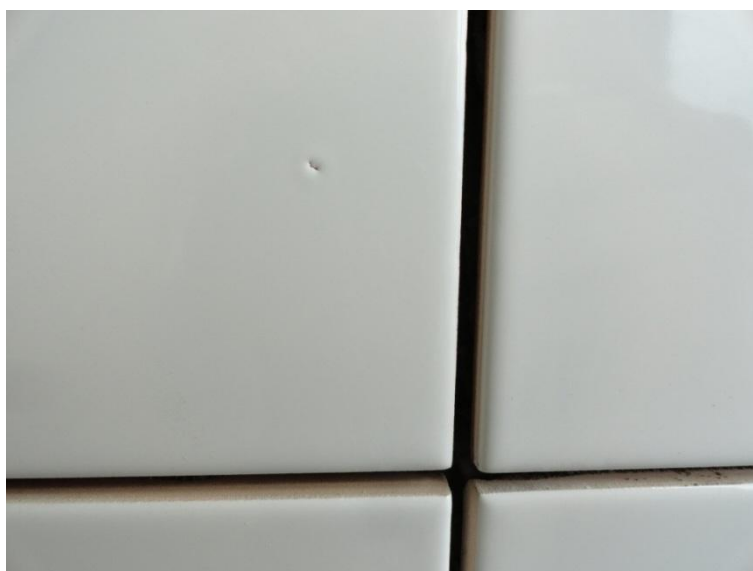
Na Figura 9, abaixo, analisa-se o defeito da peça como sendo de fabricação, pois no caso de impacto por outro material, a força gerada teria provavelmente causado fissuras na peça, fato que não se observa.

Figura 9 – Fotografia - Defeito provavelmente com origem na produção
Fonte: Autoria própria.

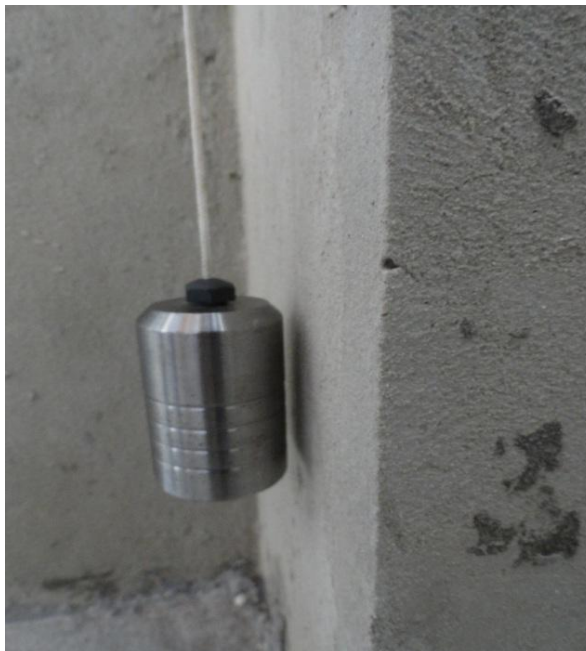
A Figura 10, retrata uma das conferências de prumo realizadas em um dos requadros existentes, onde o serviço não foi aprovado.

Figura 10 – Fotografia - Conferência de prumo – Apt. “C”
Fonte: Autoria própria.

Se faz necessária a correção destas irregularidades antes da execução do revestimento cerâmico, de modo a garantir os requisitos de aprovação do mesmo.

Segundo a empresa, a execução do emboço foi realizada antes da implantação de respectiva IT e de inspeção de serviço, sendo que ficou definido que as correções necessárias seriam feitas pelo azulejista.

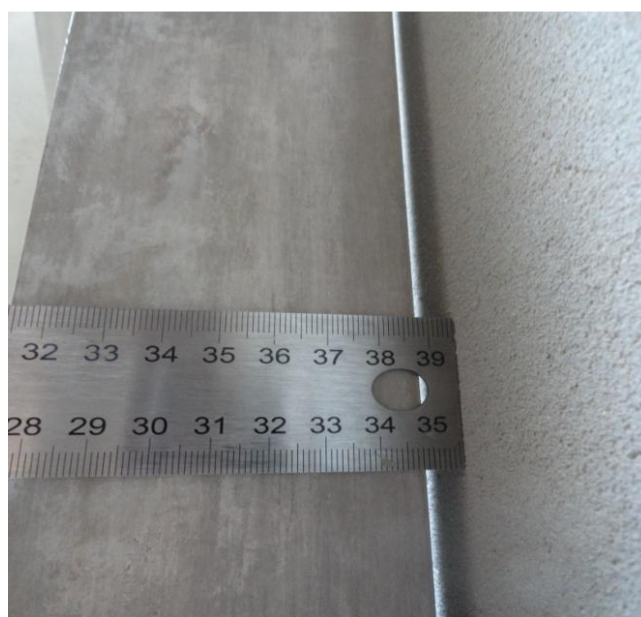
Conforme os dados apresentados, a planeza das superfícies estava significativamente irregular, a Figura 11, demonstra uma das medições realizadas.

Figura 11 – Fotografia - Conferência de planeza em parede - Apt. “C”
Fonte: Autoria própria.

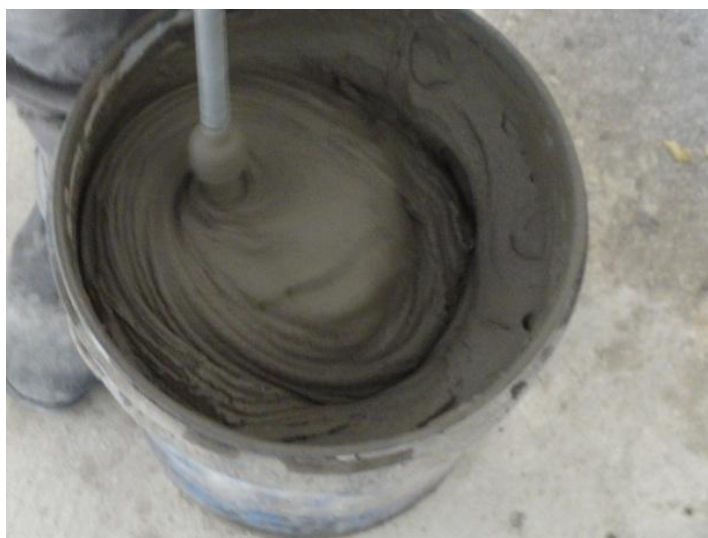
Figura 12 – Fotografia - Produção de argamassa colante
Fonte: Autoria própria.

Não havia controle da quantidade de água utilizada, ela era controlada pela percepção da consistência da massa pelo azulejista. Era utilizado um misturador mecânico para realizar a mistura. A Figura 12, mostra a preparação da argamassa colante:

Buscando avaliar qual a quantidade de água que estava de fato sendo utilizada na preparação das massas, em duas preparações a quantidade de água utilizada foi medida, encontrando-se uma diferença para menos de 100 e 120ml respectivamente, de um total recomendado pelo fabricante de 3,9litros.

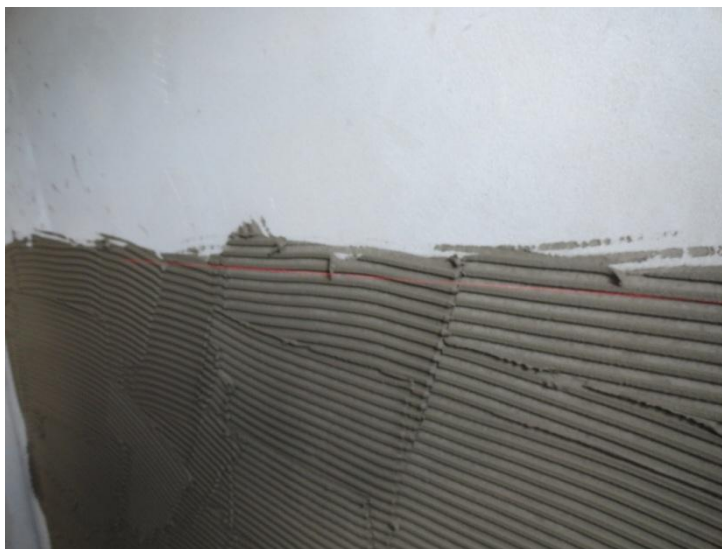
Figura 13 – Fotografia - Espalhamento da argamassa colante e linha de saída – Apt “B”

O espalhamento da argamassa era realizado diretamente com a parte dentada da desempenadeira, em desacordo com a orientação normativa. Ainda, pela dimensão da placa, deveria ser aplicada argamassa também no tardo, fato que não foi observado.
