**SUBSÍDIOS PARA O DIAGNÓSTICO DAS PATOLOGIAS
DE PONTES DE MADEIRA DO MUNICÍPIO DE AMPÉRE- PR**

PATO BRANCO
2013

Trabalho de Conclusão de Curso de graduação, apresentado ao Curso de Engenharia Civil da Universidade Tecnológica Federal do Paraná – UTFPR, como requisito parcial para obtenção do título de Engenheiro Civil.

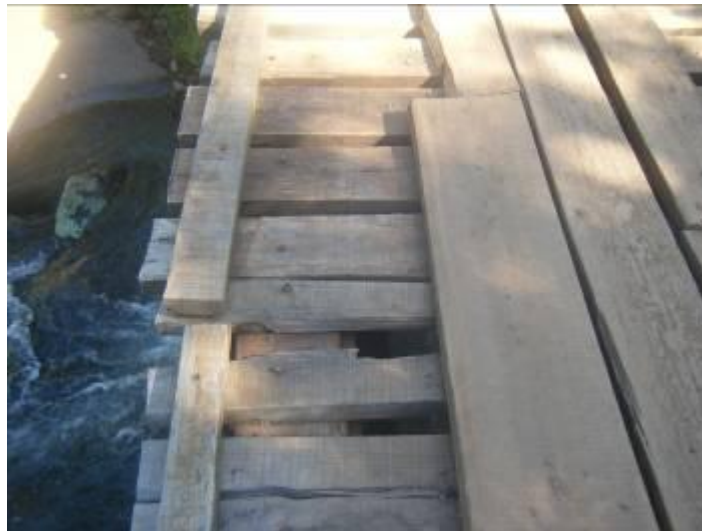
Figura 14 -(Ponte P1)

A Ponte (figura 14) em madeira com apoios de concreto. Tabuleiro apresentando boa condição, com aparecimento de dano. Inexistência de sinalização.

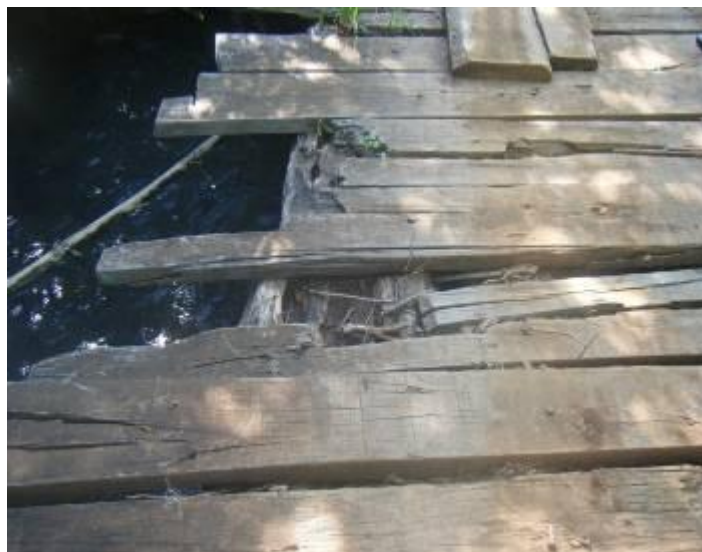
Figura 15 - (Ponte P2)

A Ponte (figura 15) com tablado de madeira. Tablado em péssimas condições, oferecendo aparente risco. Inexistência de sinalização.

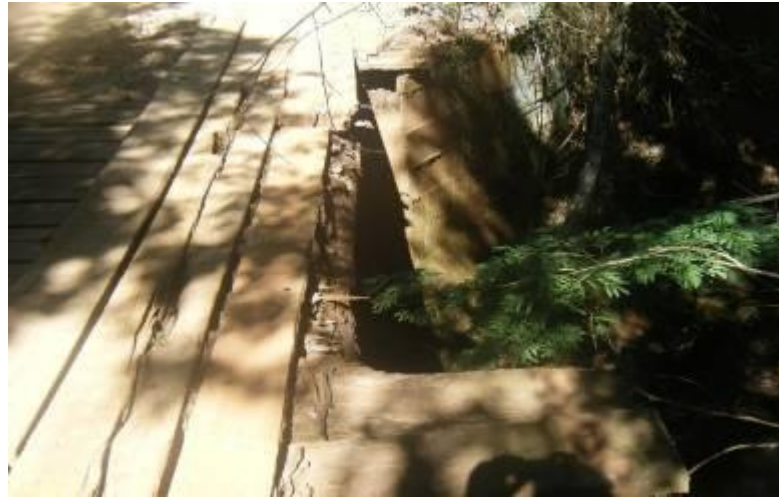
Figura 16 - (Ponte P3)

A Ponte (figura 16) com tablado de madeira. Tablado em péssimas condições, oferecendo risco. Inexistência de sinalização.

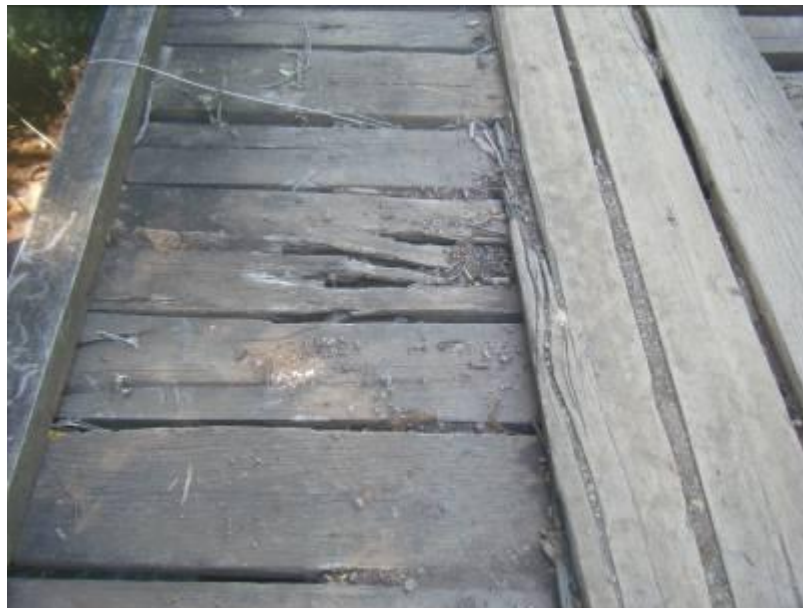
Figura 17 - (Ponte P4)

A Ponte (figura 17) em madeira, Tablado em condições já comprometedoras com a segurança, oferecendo aparente risco. Inexistência de sinalização.

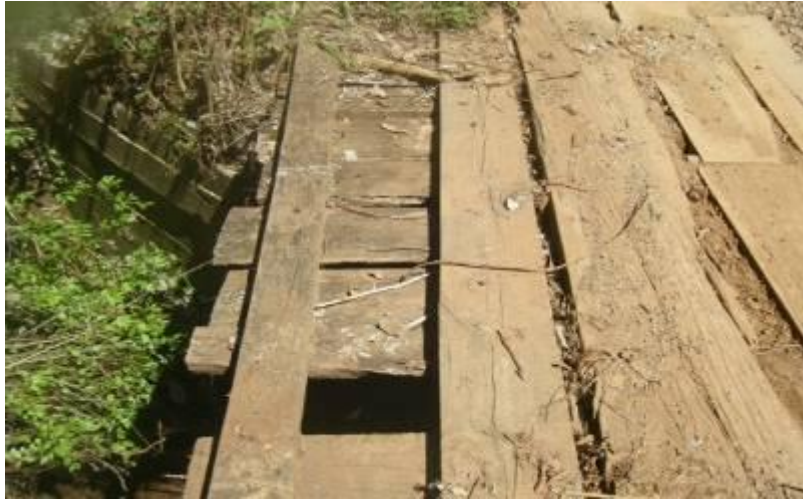
Figura 18 - (Ponte P5)

A Ponte (figura 18) em madeira. Tabuleiro danificado, aparentando grande risco. Inexistência de sinalização.

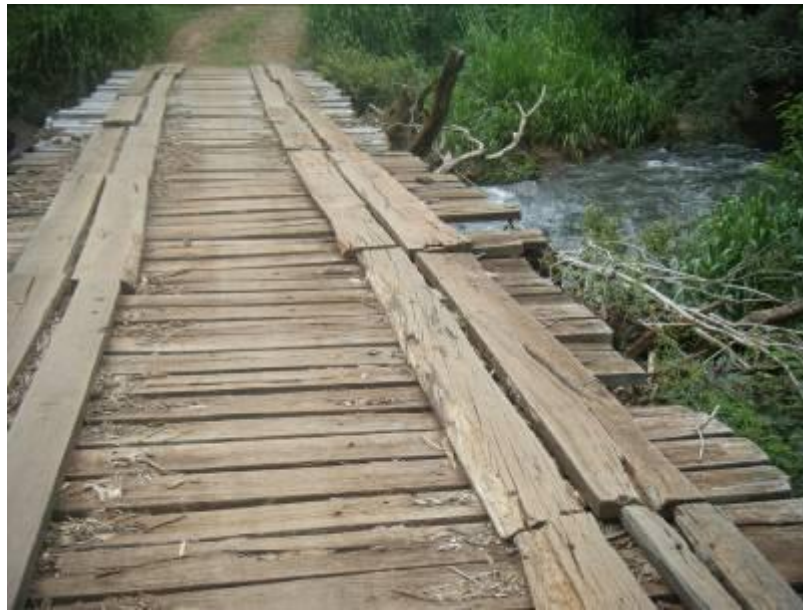
Figura 19 - (Ponte P6)

A Ponte (figura 19) em madeira. Tabuleiro danificado. Inexistência de sinalização.

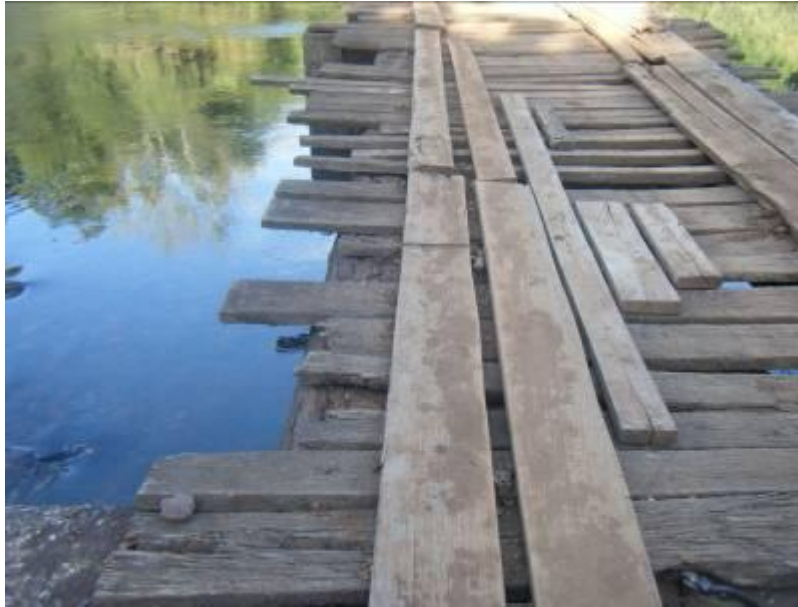
Figura 20 - (Ponte P7)

A Ponte (figura 20) em madeira com apoios de concreto. Tabuleiro em péssimas condições. Vigas de madeira apontando forte apodrecimento. Fissuras no concreto dos apoios. Inexistência de sinalização.

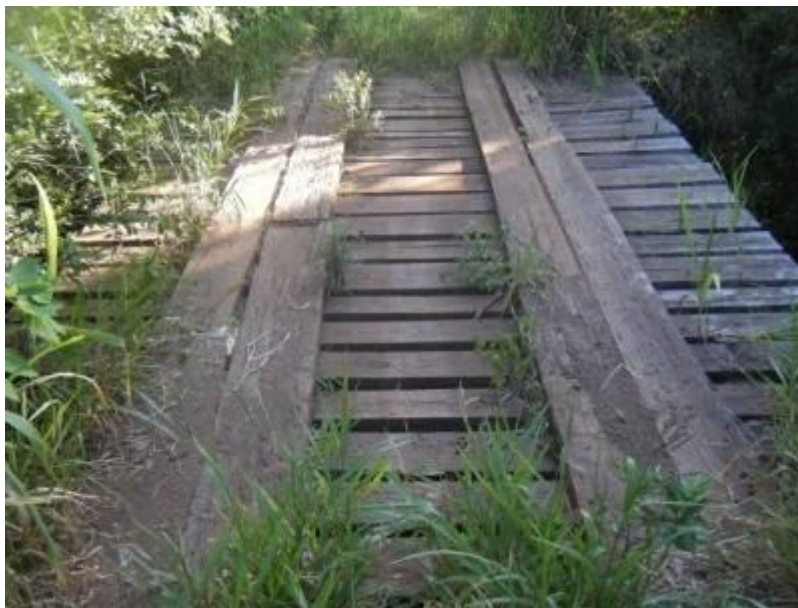
Figura 21 - (Ponte P8)

A Ponte (figura 21) em madeira. Tabuleiro em boas condições. Inexistência de sinalização.

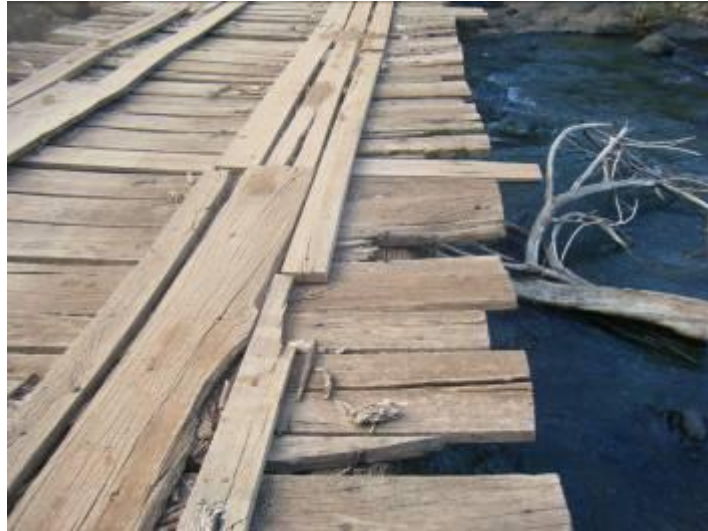
Figura 22 - (Ponte P9)

A Ponte (figura 22) em madeira. Tabuleiro em precárias condições. Inexistência de sinalização.

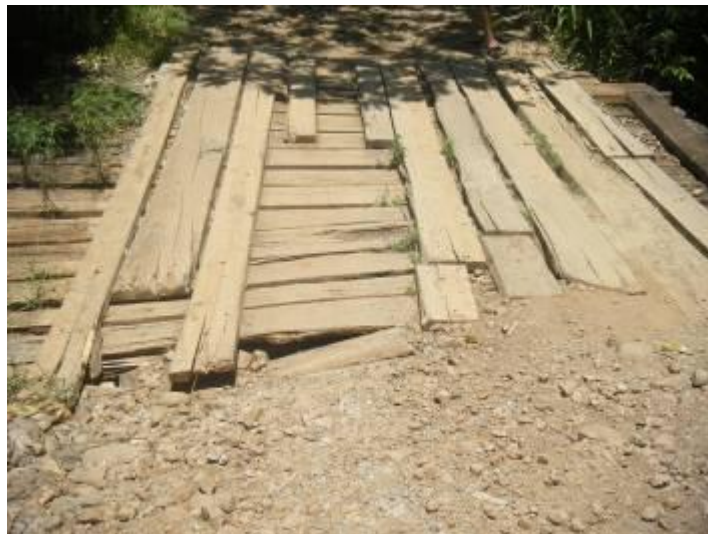
Figura 23 - (PonteP10)

A Ponte (figura 23) em madeira, Tabuleiro em precárias condições. Inexistência de sinalização.

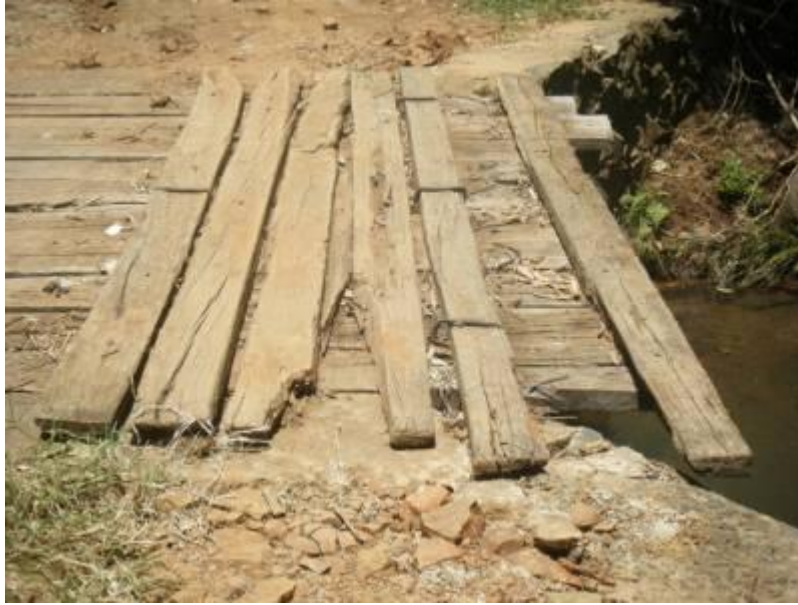
Figura 24 - (Ponte P11)

A Ponte (figura 24) em madeira, Tabuleiro em péssimas condições. Inexistência de sinalização.

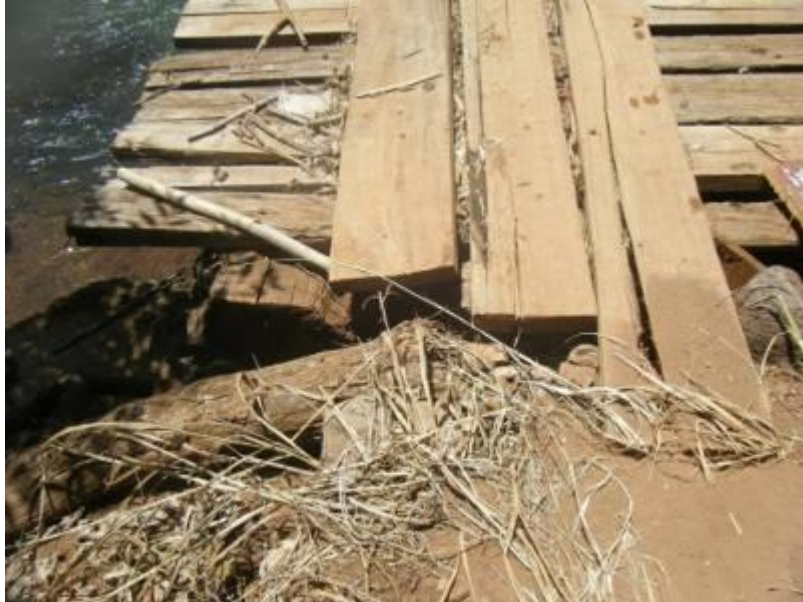
Figura 25 - (Ponte P12)

A Ponte (figura 25) em madeira. Tabuleiro em péssimas condições. Inexistência de sinalização.

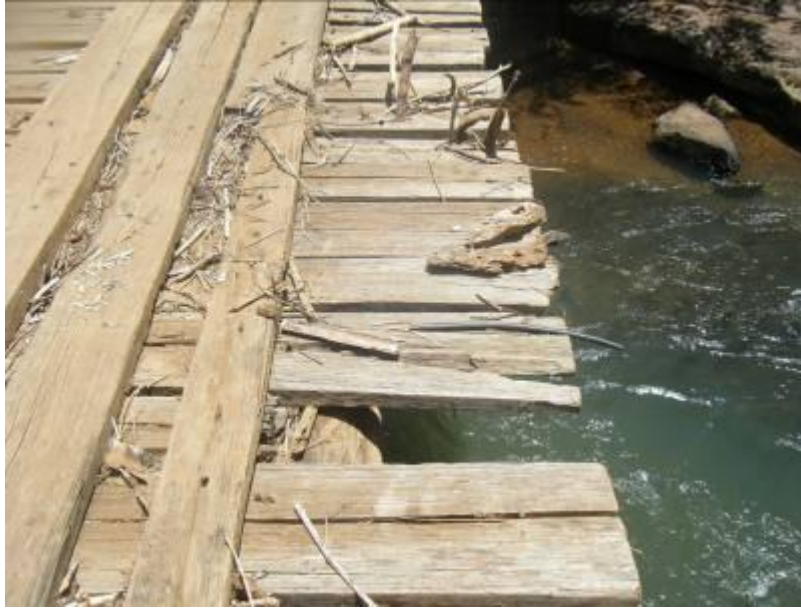
Figura 26- (Ponte P13)

A Ponte (figura 26) em madeira. Tabuleiro apresentando comprometimento. Inexistência de sinalização.

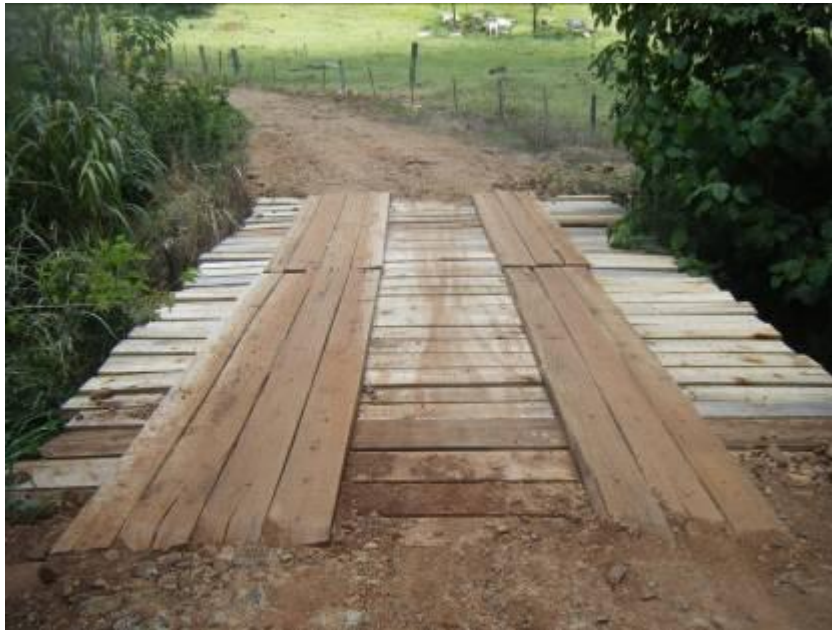
Figura 27 - (Ponte P 14)

A Ponte (figura 27) em madeira, Tabuleiro novo. Inexistência de sinalização.

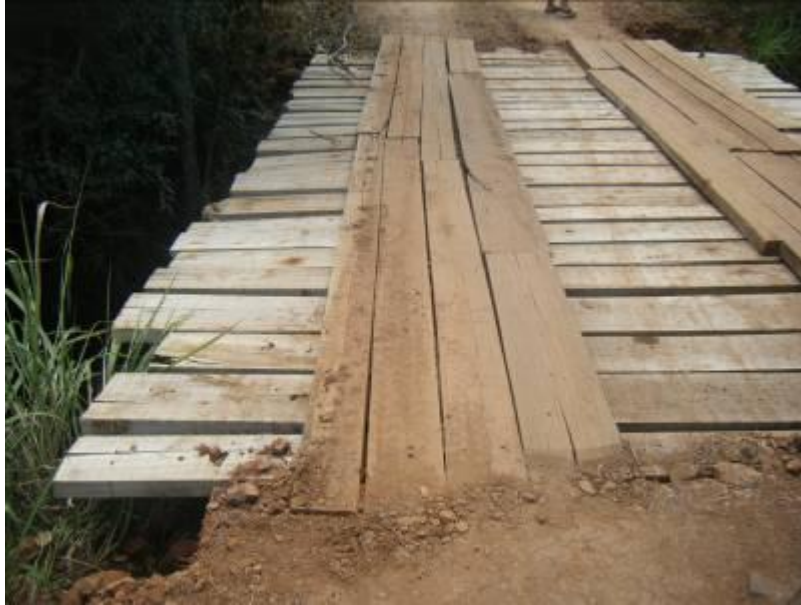
Figura 28 - (Ponte P15)

A Ponte (figura 28) em madeira, Tabuleiro novo. Inexistência de sinalização.

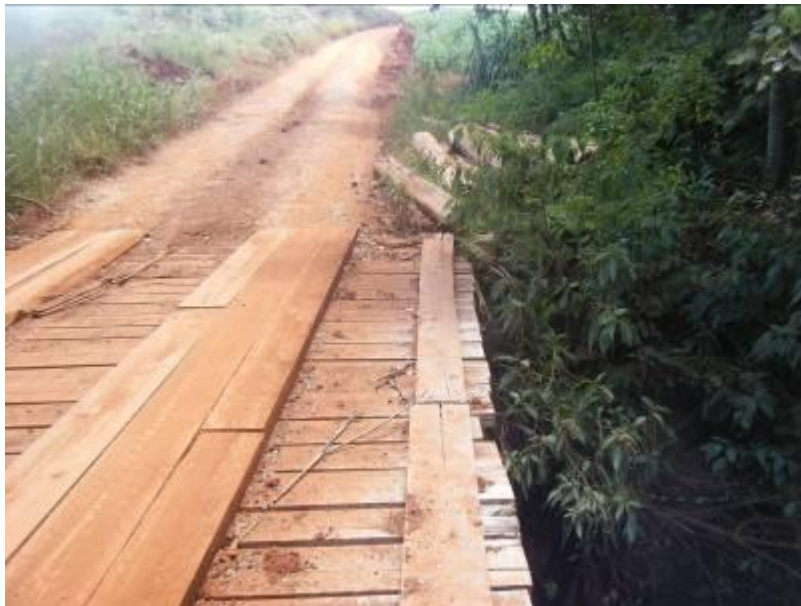
Figura 29 - (Ponte P 16)

Ponte (figura 29) em madeira, tabuleiro novo. Inexistência de sinalização.

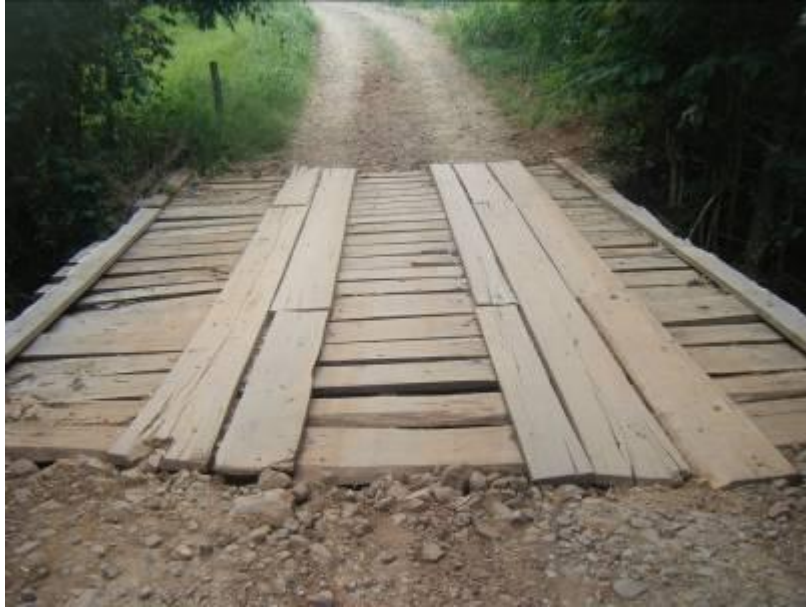
Figura 30 - (Ponte P17)

A Ponte (figura 30) em madeira. Tabuleiro apresentando danos. Inexistência de sinalização.

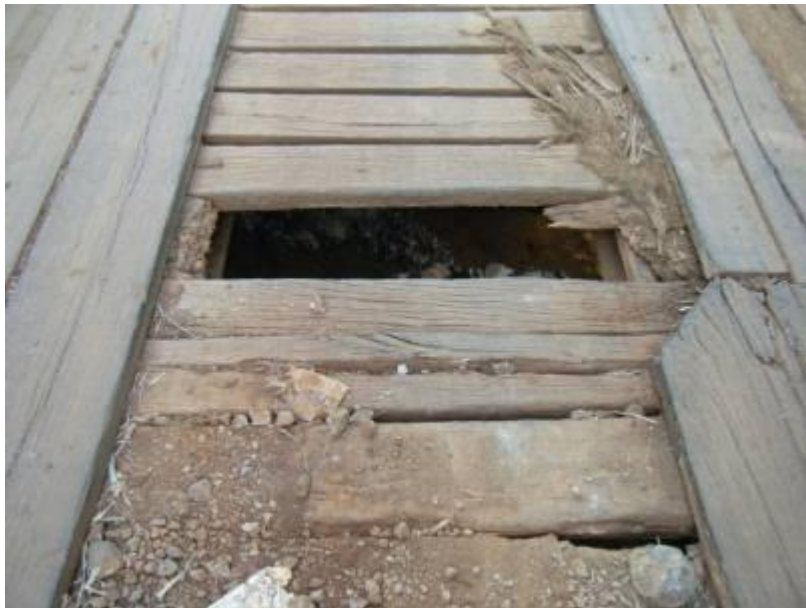
Figura 31 - (Ponte P 18)

A ponte (figura 31) em madeira. Tabuleiro danificado. Inexistência de sinalização.

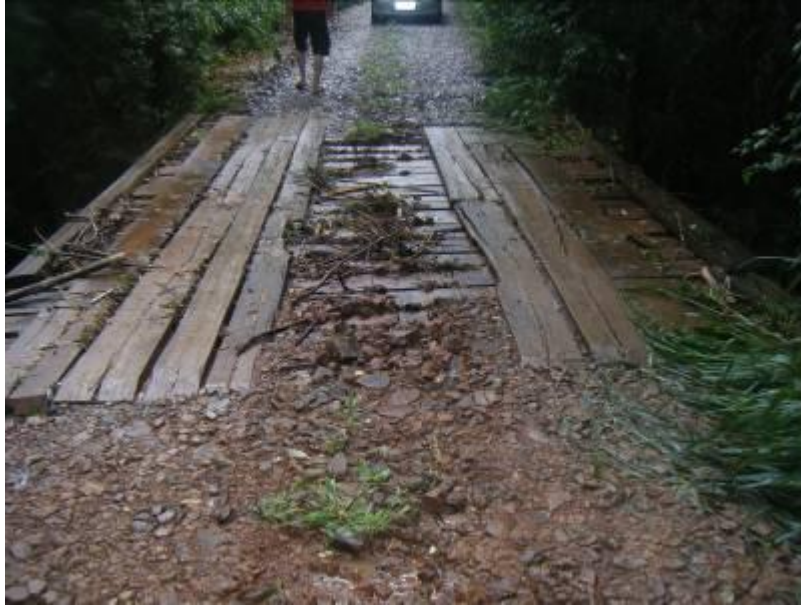
Figura 32 - (Ponte P19)

A Ponte (figura 32) em madeira. Tabuleiro danificado. Inexistência de sinalização.

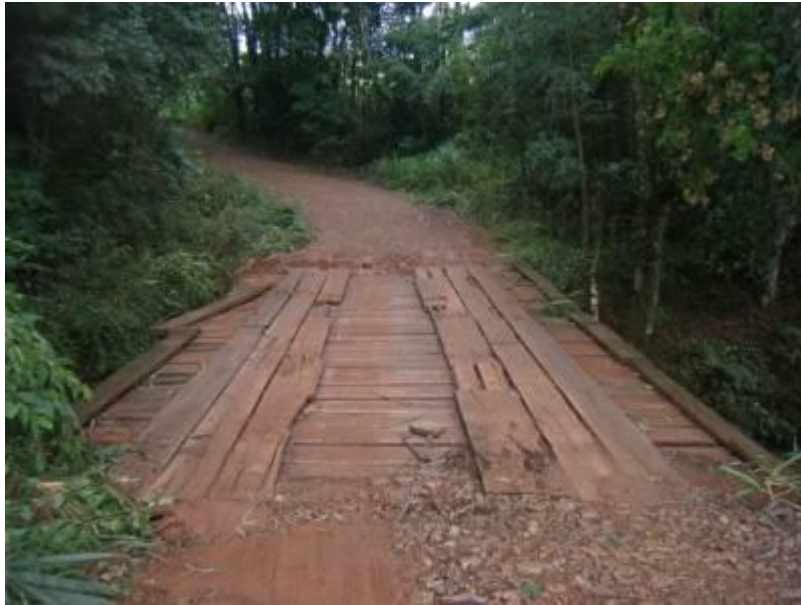
Figura 33 - (Ponte P20)

A Ponte (figura 33) em madeira. Tabuleiro danificado. Inexistência de sinalização.

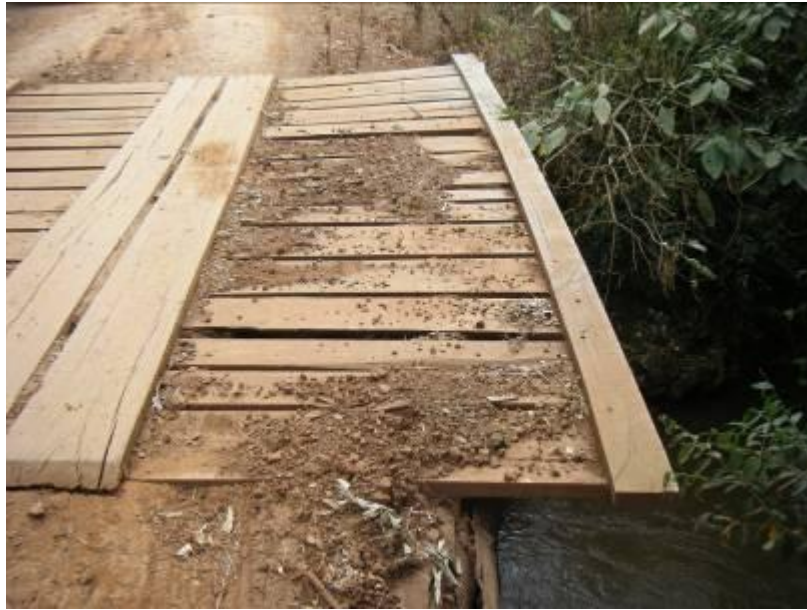
Figura 34 - (Ponte P 21)

A Ponte (figura 34) em madeira. Tabuleiro em boas condições. Inexistência de sinalização.

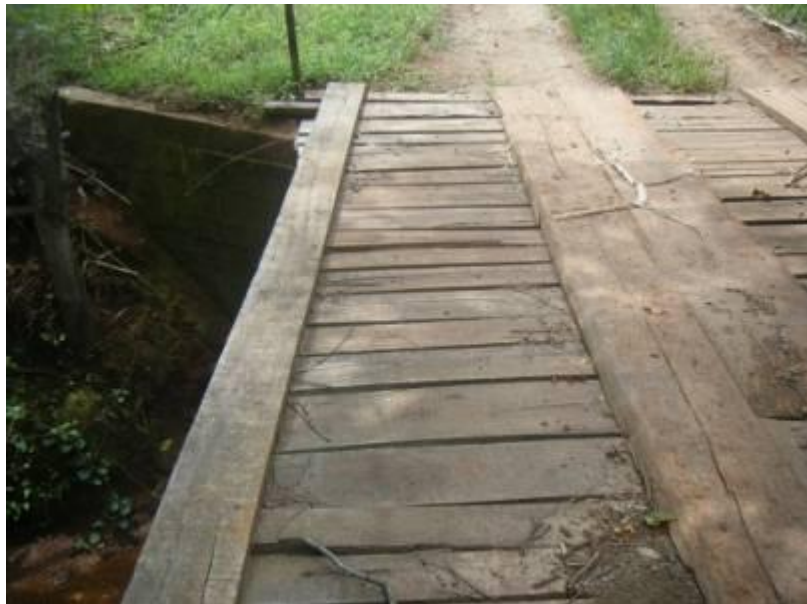
Figura 35 - (Ponte P22)

A Ponte (figura 35) em madeira. Tabuleiro apresentando boa condição quase inexistência de dano. Inexistência de sinalização.

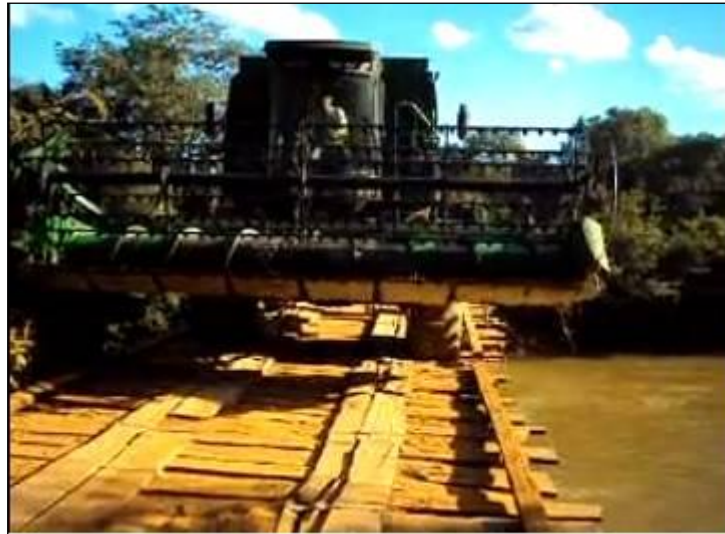
Figura 39 – Máquina atravessando a ponte

Verificou-se que ao longo dos anos, procedimentos incorretos de construção e de manutenção foram empregados nestas pontes de madeira observadas no presente estudo (Figura 39), principalmente pela carência de informações técnicas por parte das Administrações Municipais.

Por conta disso, a recomendação para solucionar os problemas mais recorrentes é o desenvolvimento de um “modelo base de projeto” (Figura 40) que possibilite as máquinas agrícolas transitarem sobre as pontes de madeira sem danificarem as mesmas.
