**UNIVERSIDADE TECNOLÓGICA FEDERAL DO PARANÁ  
DEPARTAMENTO ACADÊMICO DE CONSTRUÇÃO CIVIL  
CURSO DE ENGENHARIA CIVIL**

**UTILIZAÇÃO DE MAPAS TEMÁTICOS COMO FERRAMENTA DE  
AUXÍLIO PARA ATIVIDADES DE GERÊNCIA DE PAVIMENTOS  
URBANOS**

**TRABALHO DE CONCLUSÃO DE CURSO**

**2014**

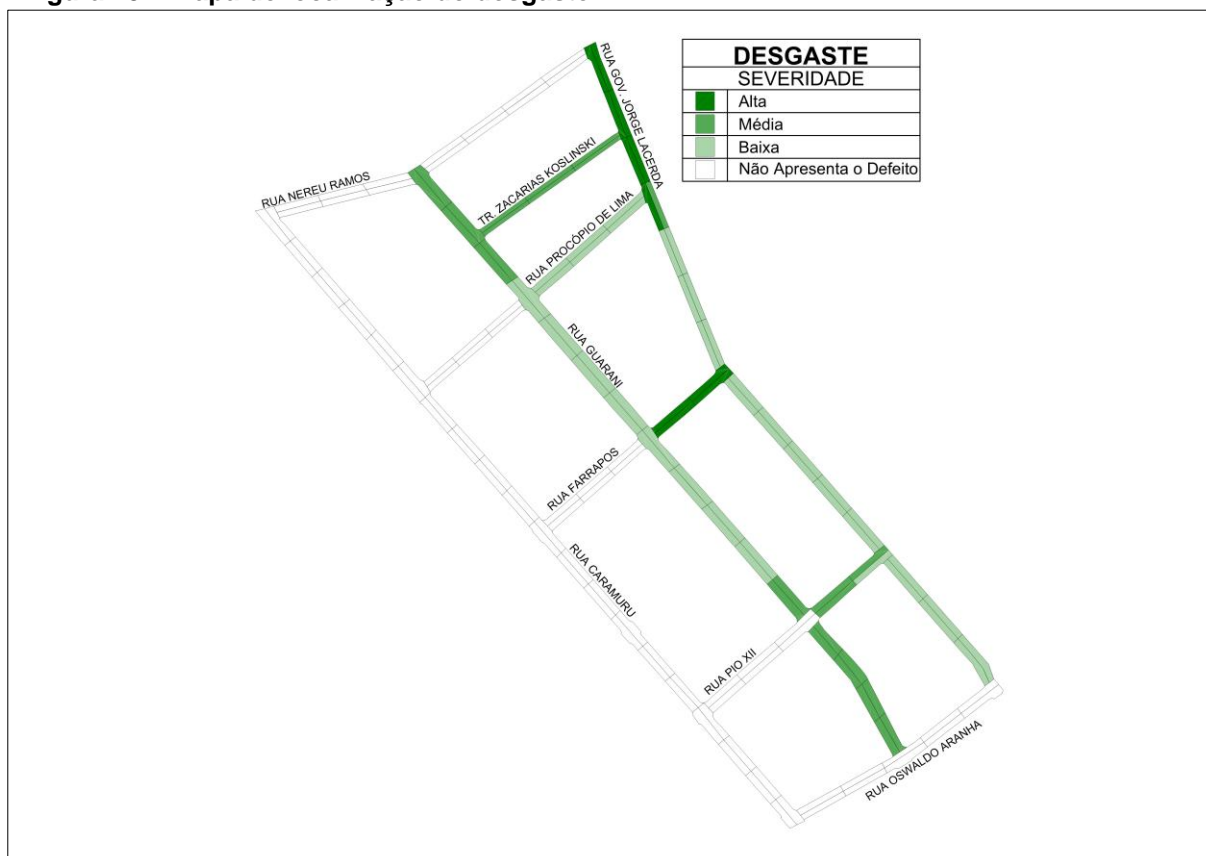
**Figura 15 – Mapa de localização do desgaste**

É possível visualizar que as ruas Governador Jorge Lacerda e Guarani apresentam desgaste em toda extensão, incluindo ainda nesse defeito as vias que fazem a ligação na parte interna da área de estudo entre as ruas citadas.

O desgaste é o sinal do envelhecimento do pavimento, nos casos que a severidade se encontra em um baixo nível, a aplicação de lama asfáltica pode conter o aumento da deterioração. Se o defeito estiver em condições avançadas, o recapeamento do pavimento é sugerido.

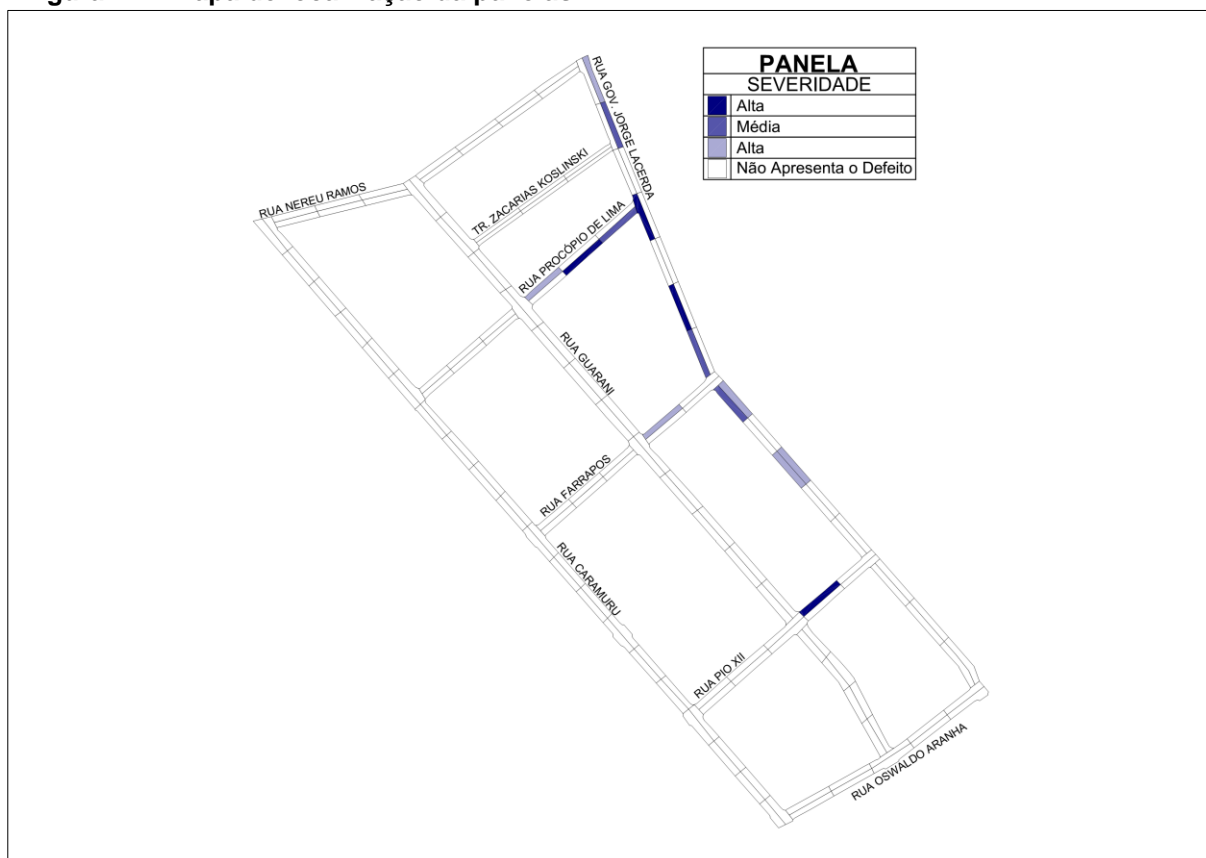
**Figura 17 – Mapa de localização da painelas**

A Figura 17 esclarece a situação dos pavimentos quanto a presença de panelas. A Rua Governador Jorge Lacerda é a que apresenta a maior parte desta

As painelas podem ter origem pela baixa capacidade de suporte das camadas inferiores, ou ainda pela falta de ligante em pontos localizados. Remendos são as atividades mais utilizadas para conter as painelas, porém seguidos de recapeamento apresentam resultados mais positivos.

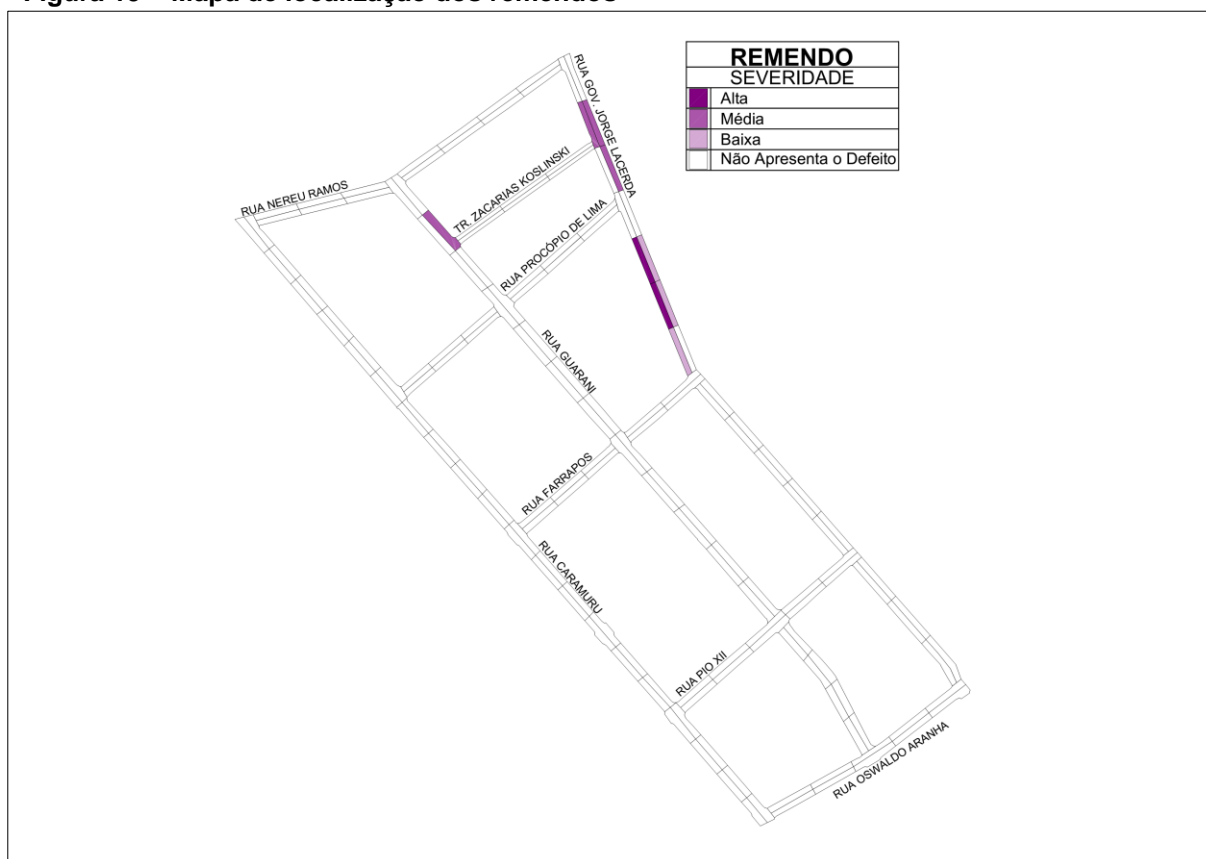
**Figura 19 – Mapa de localização dos remendos**

Os remendos são resultados da tentativa de correção das painelas, conforme a Figura 19, é de fácil visualização que os remendos encontram-se, em quase toda sua totalidade, nos trechos da Rua Governador Jorge Lacerda, onde foram encontradas as painelas elucidadas na Figura 17. A presença de painelas e remendos nos mesmos trechos indica que a correção dos buracos das vias não está apresentando soluções.

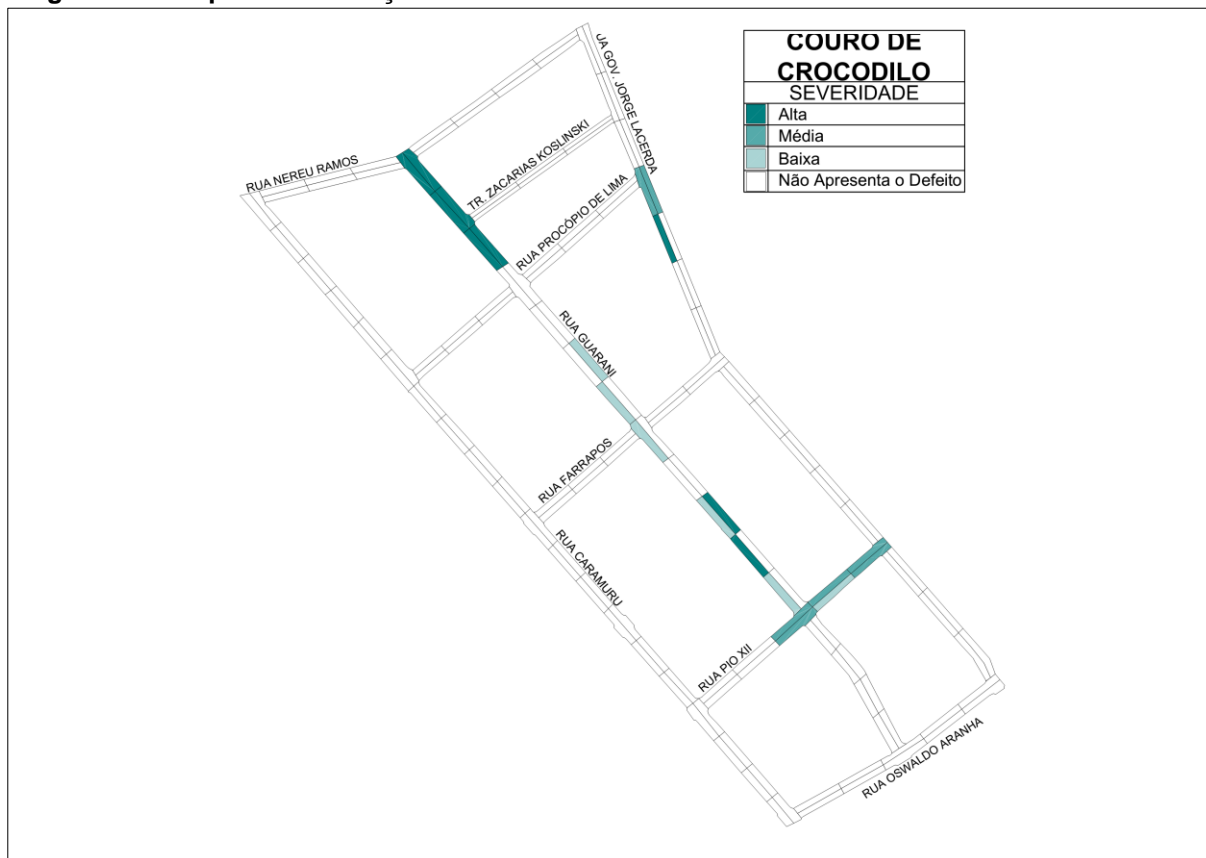
Figura 20 – Mapa de localização do defeito couro de crocodilo

A Figura 20 indica que os trechos da Rua Guarani (Figura 21) expuseram em quase toda sua extensão o couro de crocodilo, defeito esse que está ligado a espessura inadequada do pavimento para a quantidade de tráfego que a via recebe.

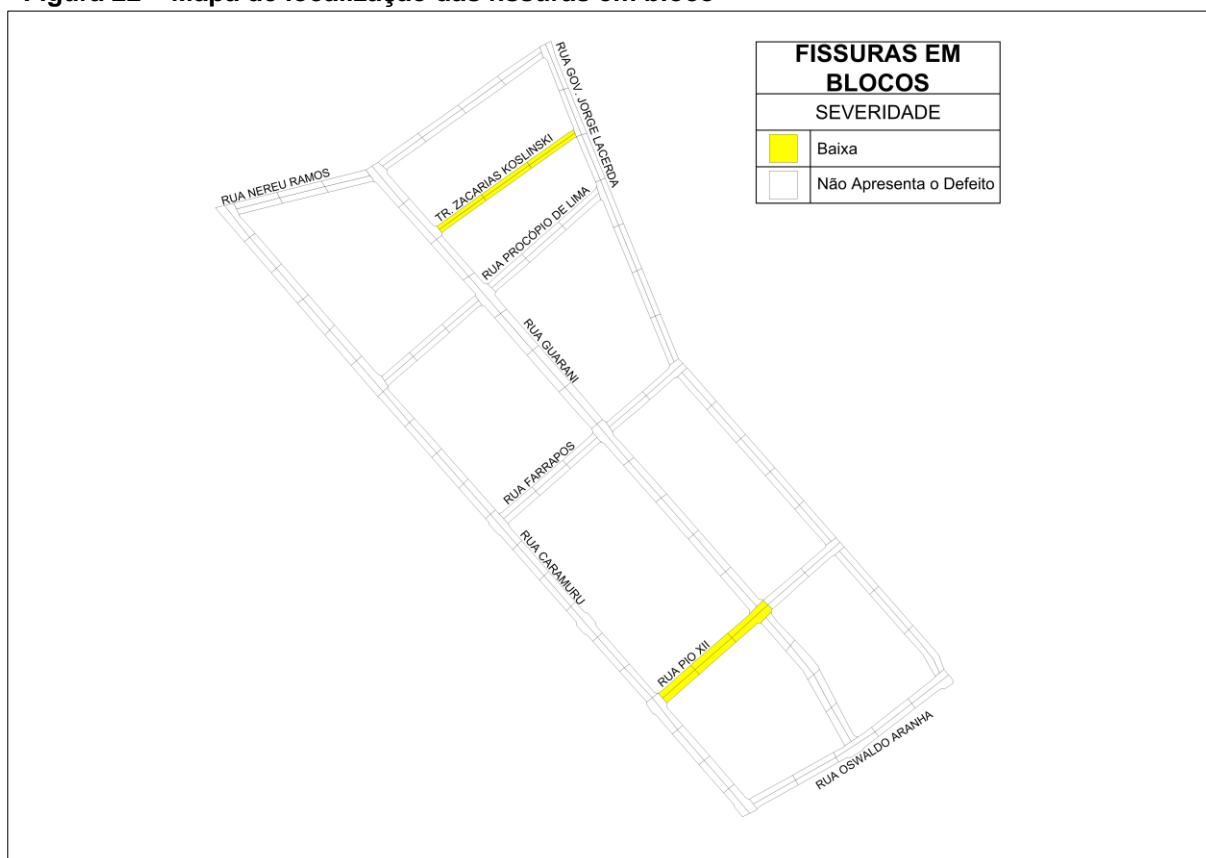
**Figura 22 – Mapa de localização das fissuras em bloco**

As fissuras em bloco, normalmente são originadas pelo envelhecimento do pavimento, ou ainda pelas variações da umidade nas camadas inferiores. Sendo recomendado para este tipo de deformidade o recapeamento do pavimento. Na área de estudo, essas fissuras estiveram presente na Rua Pio XII e na Travessa Zacarias Koslinski, conforme a Figura 22.

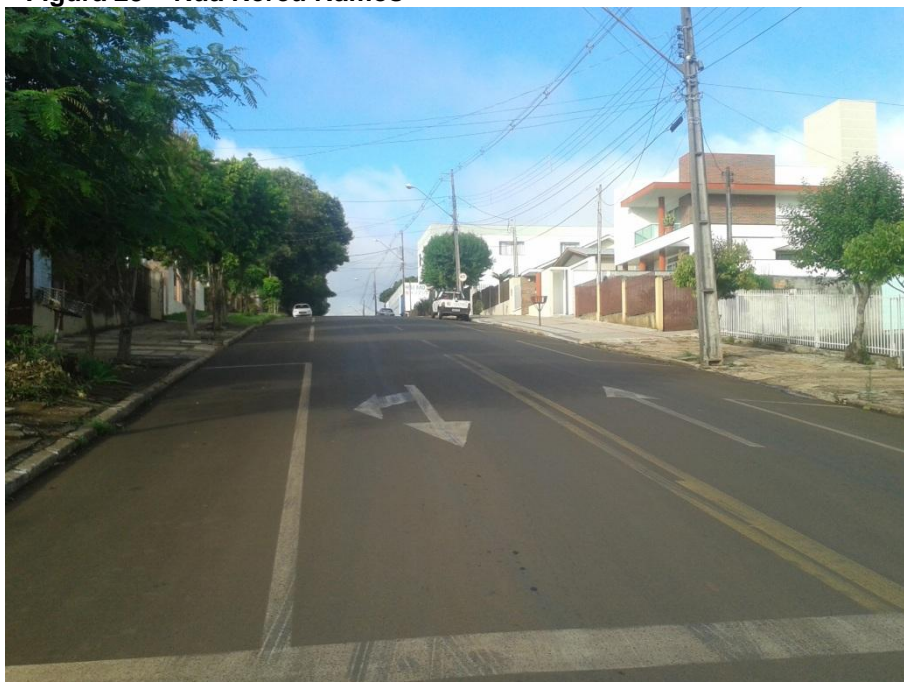
**Figura 23 – Rua Nereu Ramos**

As ruas Nereu Ramos (Figura 23), Caramuru e Oswaldo Aranha exibiram uma excelente condição de superfície, isso se deve principalmente por essas ruas terem passado recentemente por uma reabilitação coordenada pela prefeitura do município.

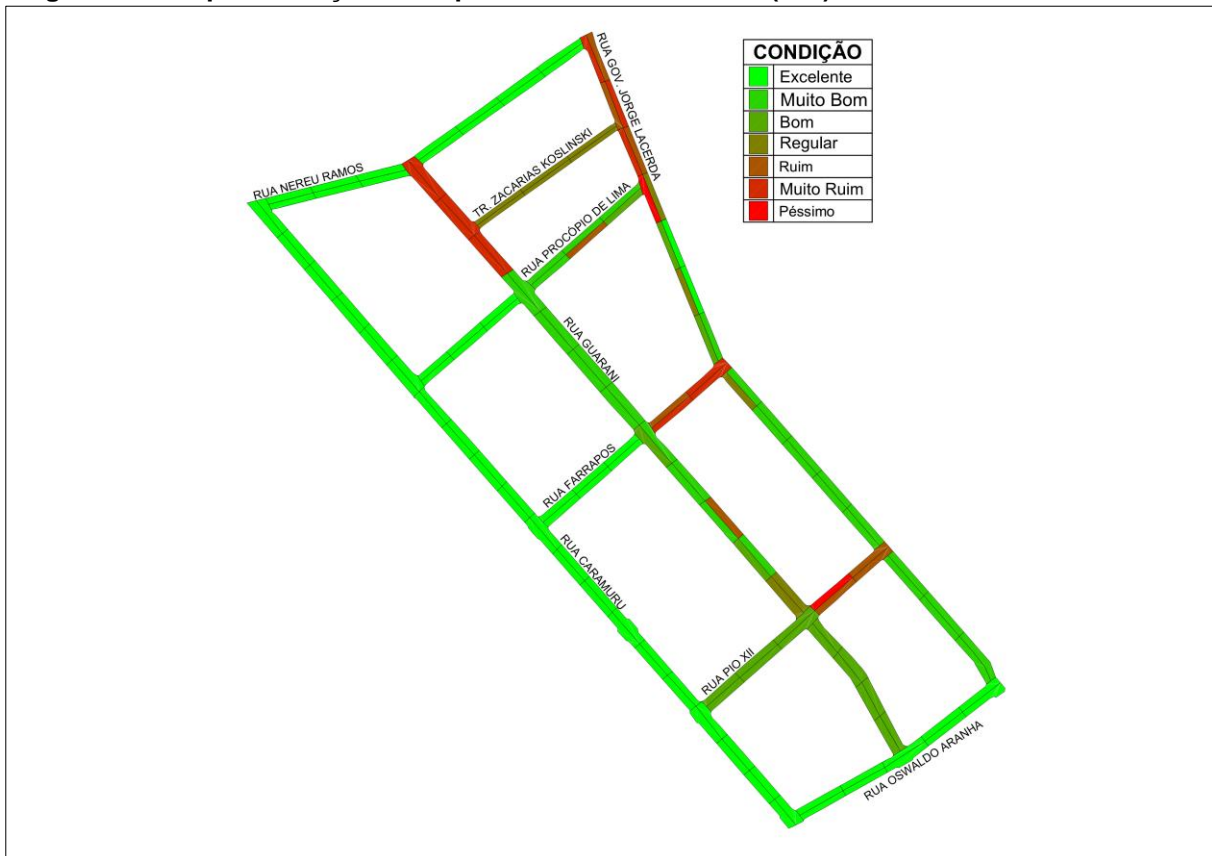
Figura 24 – Mapa: Condição da Superfície dos Pavimentos (ICP)

A Figura 24 é o mapa que ilustra a situação atual da codição da superfície dos pavimentos, avaliados pelo ICP. Chegou-se a esse mapa através do banco de dados elaborado, encontrando-se a condição do pavimento através do ICP.

Observa-se que na rua Guarani, trechos 4A, 4B e 4C, o mapa do ICP apresenta a cor vermelha devido a presença de trincas couro de crocodilo, remendo e desgaste de alta severidade. Devido a alta degradação apresentada estaria requerendo intervenção pesada como fresagem e recapeamento (dependendo do volume de tráfego). Por estar numa condição melhor, o restante desta rua poderia ser restaurada com um serviço de tratamento superficial. Desta forma otimizaria os recursos, uma vez que nem todo o trecho requer o mesmo tipo de serviço.
