**ANÁLISE FUNCIONAL DO PAVIMENTO EM PONTOS CRÍTICOS DE
ACIDENTES NA RODOVIA PR- 483 ENTRE FRANCISCO BELTRÃO E
AMPÉRE (PR).**

**PATO BRANCO
2015**

Trabalho de Conclusão de Curso apresentado como requisito parcial para a obtenção do título de Bacharel em Engenharia Civil, da Universidade Tecnológica Federal do Paraná, Campus Pato Branco.

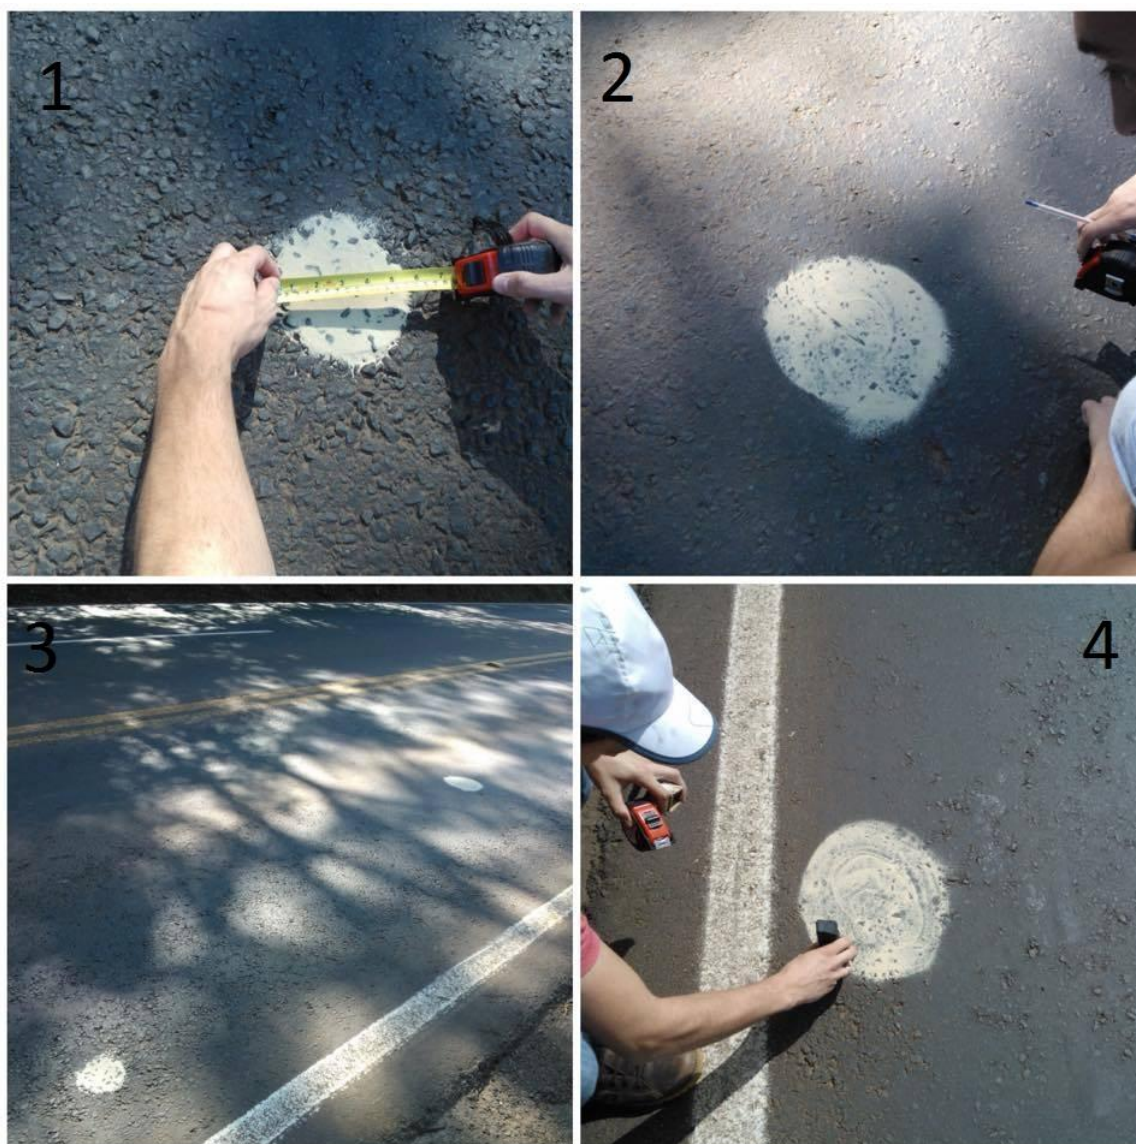
Figura 33 – Realização do Ensaio de Mancha de Areia em Pontos distintos
FONTE: Autoria Própria (2015)

em pequenas distâncias de amostras, gerando uma classificação aberta para os trilhos de rodas e uma fechada para o centro da pista. Já na imagem 4, é possível analisar a classificação do Ponto 14 como fechada, sendo localizada nos trilhos de rodas. Sendo assim, é possível analisar grande diferença da textura em pontos próximos no mesmo trecho em estudo.

Fazendo a análise dos dados da Tabela 6, pode-se concluir que a atual Macrotextura do pavimento não está fora dos padrões normativos, levando em

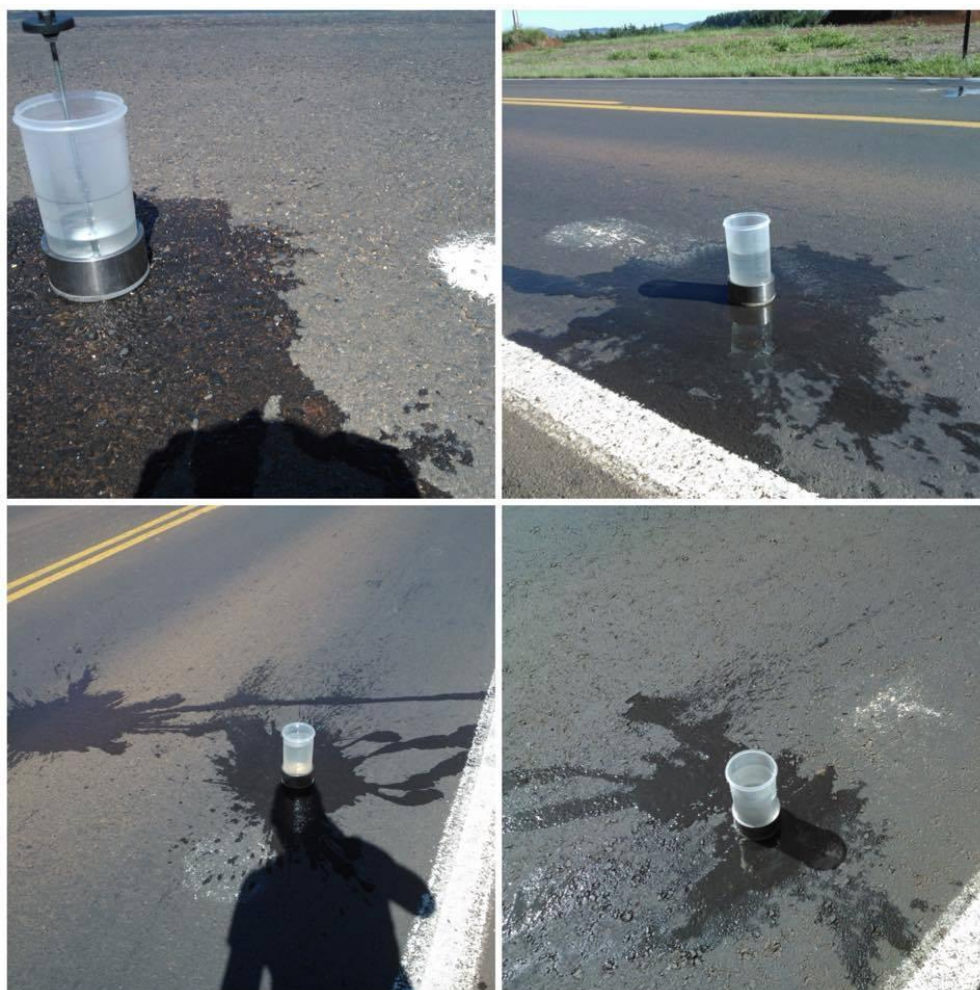
Figura 34 - Realização do Ensaio de Drenabilidade
FONTE: Autoria Própria (2015)

Em pontos em que se notava determinado grau de deterioração ou desgaste, surgiram determinados vazios entre os agregados, que facilitavam o escoamento na casa dos 10 segundos. Já quando o pavimento apresentava superfície em condições mais favoráveis, ou quando notava-se o alisamento das pistas, o escoamento ficava superior aos 40 segundos.

Através da Figura 34, é possível analisar que a imagem 1 apresenta um aspecto físico mais áspero, proporcionando assim uma textura mais aberta. Enquanto as imagens 2, 3 e 4 apresentam nas faixas de rolagem uma superfície mais lisa, consequentemente apresentando uma drenagem mais lenta.

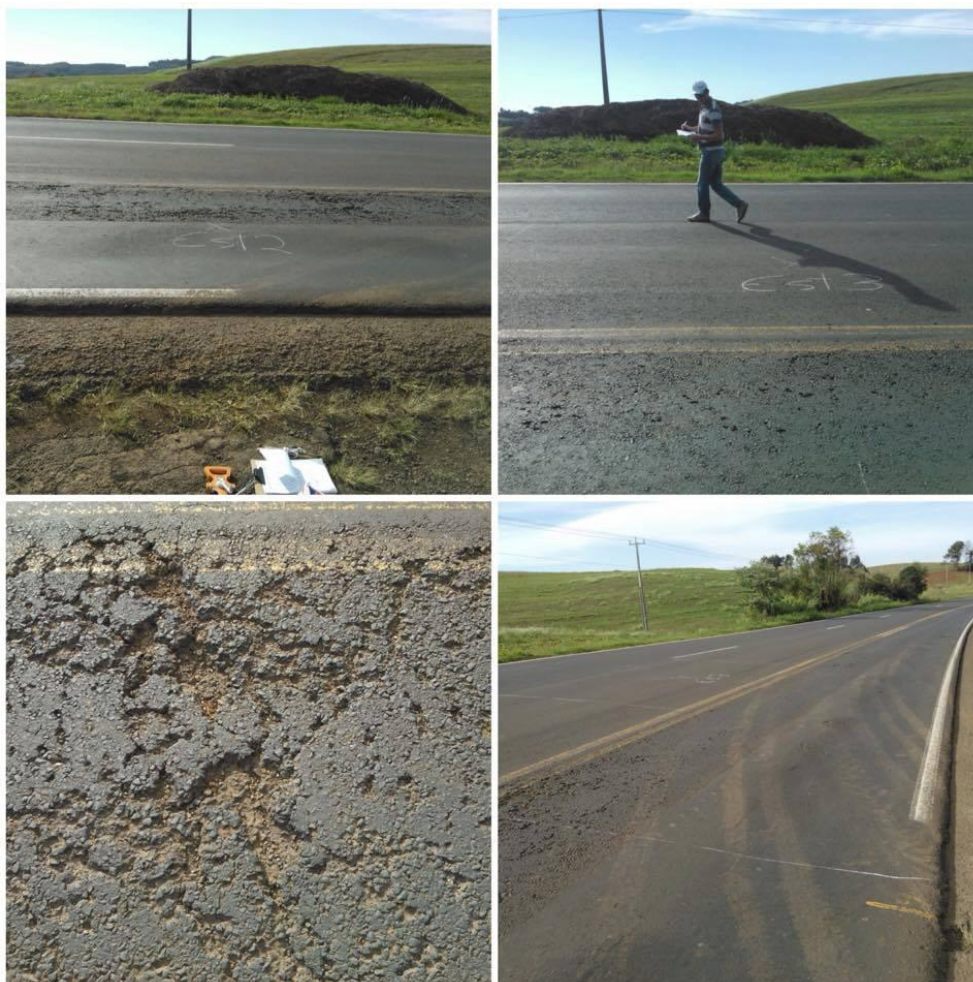
Figura 37 – Qualidade do Pavimento pelo Método do IGG
FONTE: Autoria Própria (2015)

Foi possível analisar nos pontos estudados, que a maior frequência de patologias que o pavimento apresentava eram trincas longitudinais, desgaste e leves flechas nos trilhos de rodas. Alguns pontos durante avaliação despertaram maior dificuldade do que outros em análises das suas características, conseqüentemente geraram classificações opostas uns dos outros.

Na Figura 37 é possível analisar o desgaste em uma intervenção de remendo profundo e flechas nos trilhos de rodas principalmente na estação 2. As demais ocorrências não interferiam significativamente no conforto e segurança, pois se tratavam de algumas trincas longitudinais e leve desgaste.

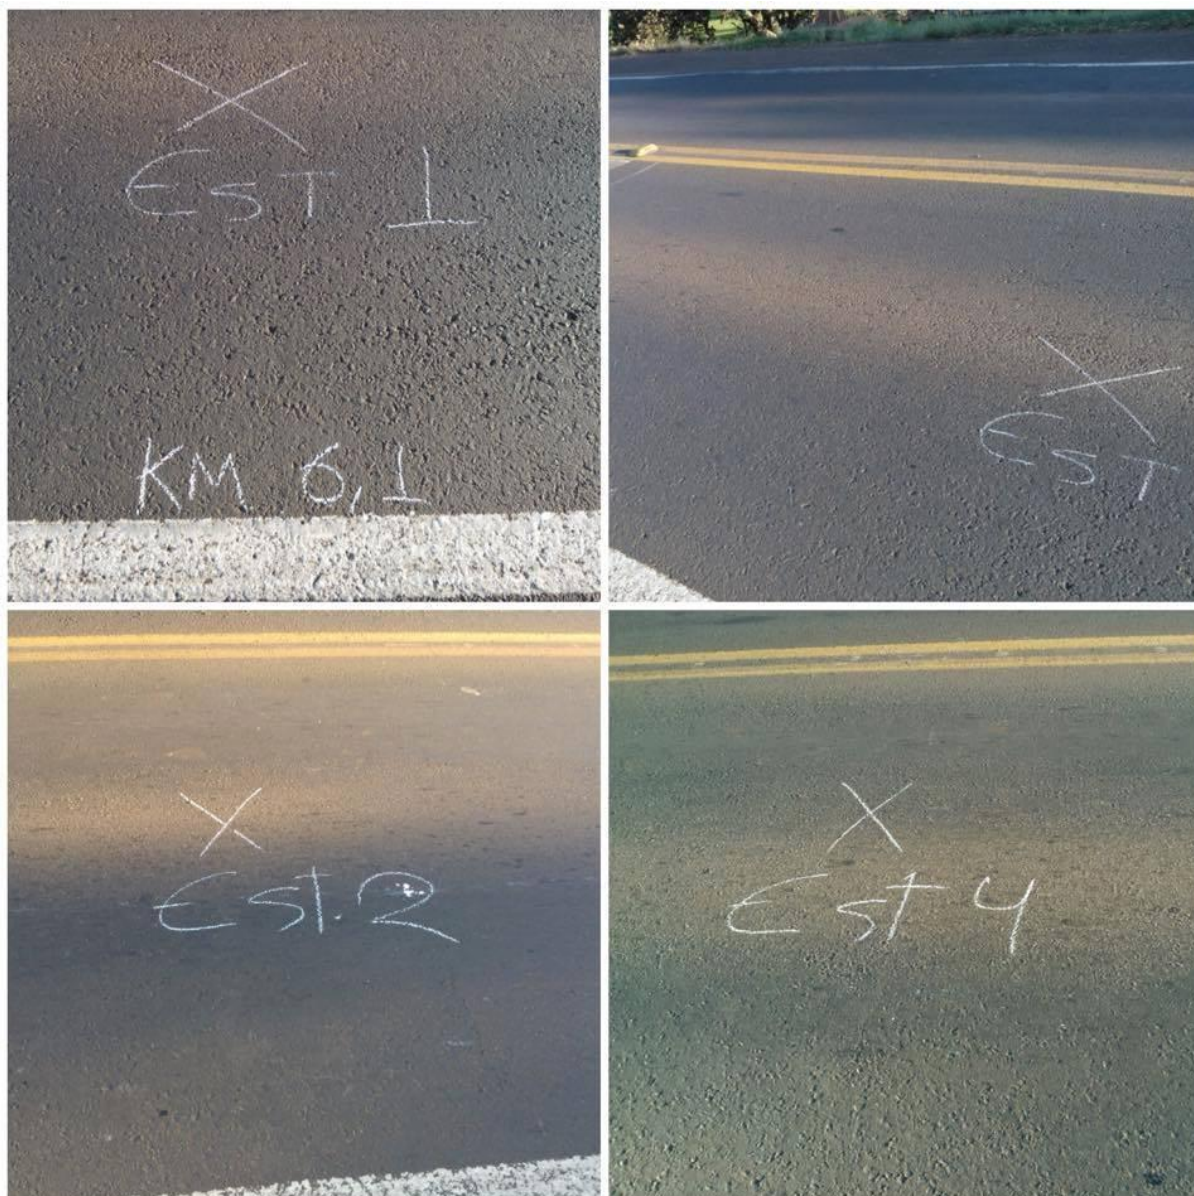
Figura 38 – Qualidade do Pavimento pelo Método do IGG
FONTE: Autoria Própria (2015)

Dentre os pontos que apresentaram melhores condições de rolagem, destaca-se o ponto 1, onde apresentou apenas pequenas fissuras longitudinais e baixa flecha nos trilhos de rodas, obtendo uma classificação no ensaio de IGG como Bom pavimento, como mostra Figura 38.

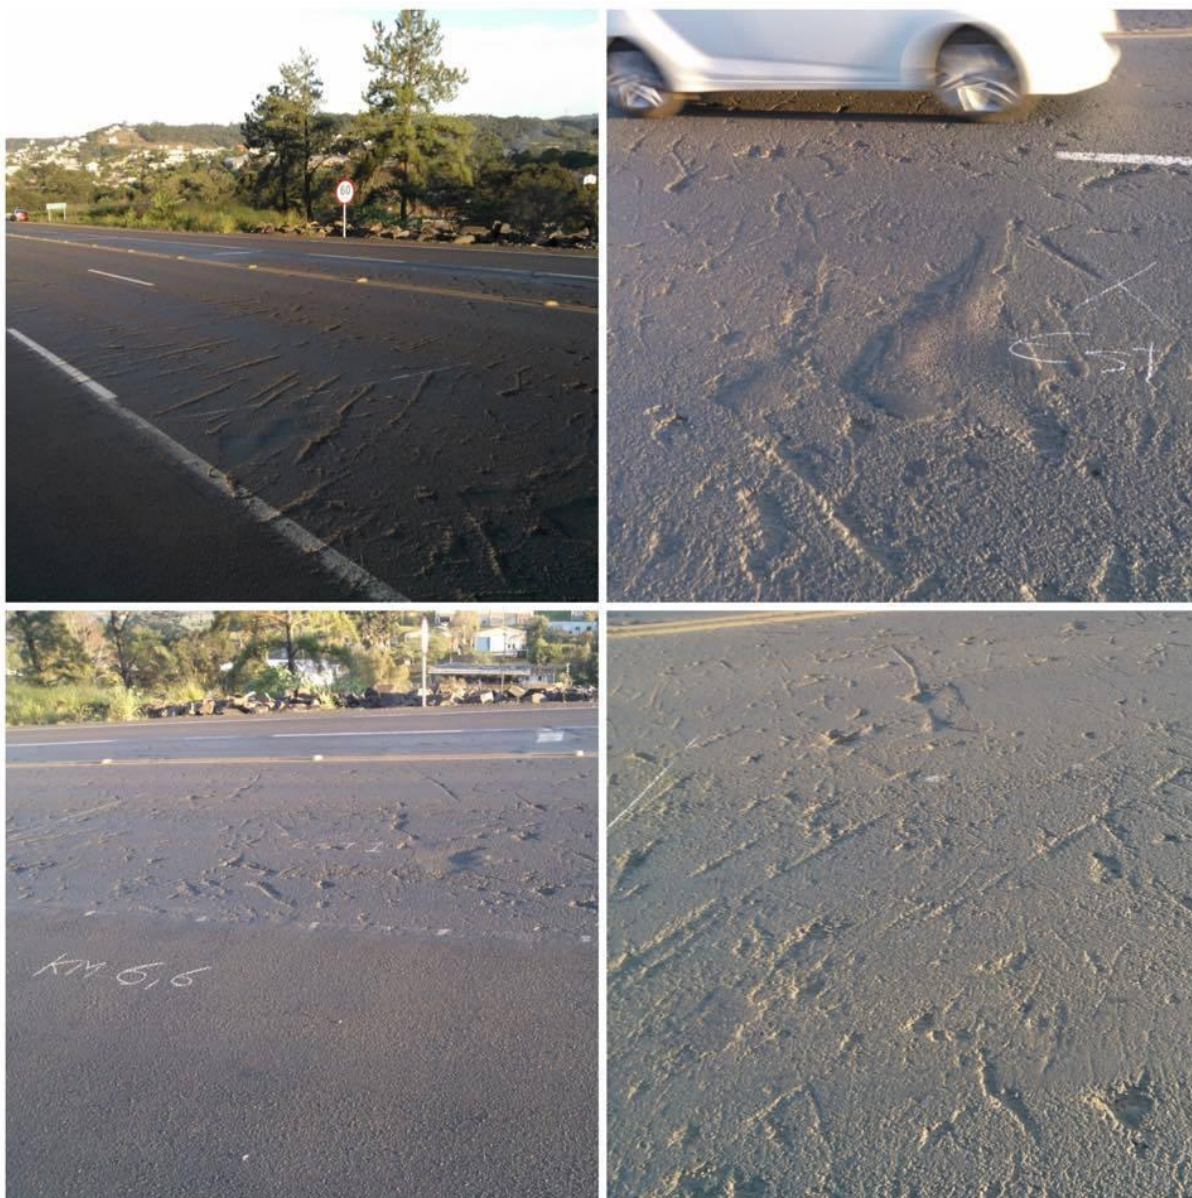
Figura 39 – Qualidade do Pavimento pelo Método do IGG – Ponto 3
FONTE: Autoria Própria (2015)

O ponto que apresentou pior classificação com o estudo foi o Ponto 3 conforme mostra Figura 39. Neste ponto, não pode-se considerar o trecho intransitável, porem surgiram diversas “aberturas” em varias direções do pavimento

que não são caracterizadas pelas normas, porém reduzem a qualidade e conforto do pavimento, sendo assim classificado como Ruim pelo ensaio de IGG.

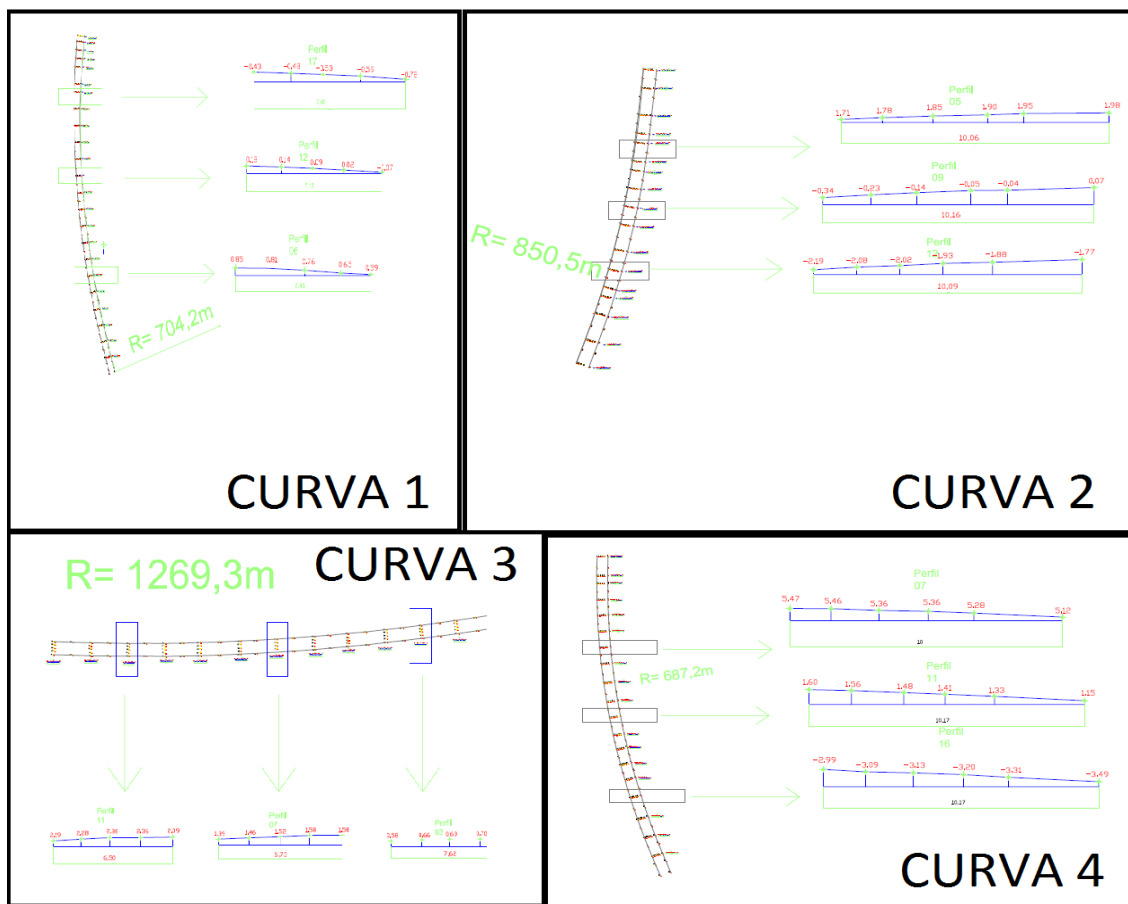
Figura 40 – Geometria das Curvas estudadas
FONTE: Autoria Própria (2015)

Para as curvas 1, 2, 3 e 4 representadas nas Figura 40 verificou-se pelos raios obtidos, considerando velocidade diretriz de 110km/h, que é indispensável a realização de superelevação nas mesmas, pois para DNER (1999), somente para curvas com raio superior a 5000m é dispensável a superelevação conforme Tabela 4 citada anteriormente.

Padronizando a rodovia em estudo como Classe II conforme classificação da norma do DNER (1999), por se tratar de uma rodovia de pista simples e seguindo os padrões da mesma, adotamos superelevação máxima de 8% e coeficiente de atrito transversal para velocidade diretriz de 110km/h de 0,12.
