**APLICAÇÃO DE TÉCNICAS DE INSPEÇÃO EM PONTES DE  
MADEIRA DO MUNICÍPIO DE CUNHA PORÃ – SC**

**TRABALHO DE CONCLUSÃO DE CURSO**

**APLICAÇÃO DE TÉCNICAS DE INSPEÇÃO EM PONTES DE  
MADEIRA DO MUNICÍPIO DE CUNHA PORÃ - SC**

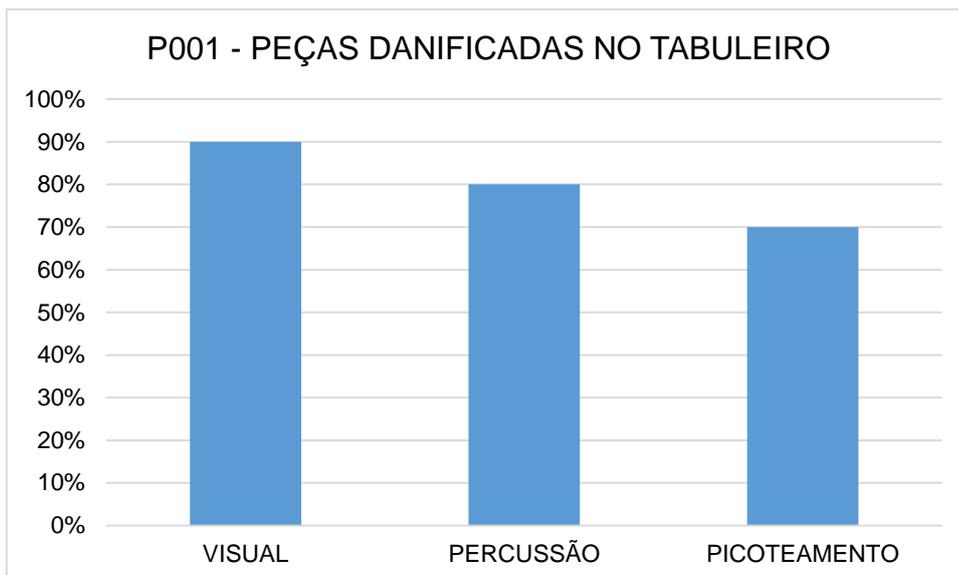
**Figura 31 – Peças Danificadas no Tabuleiro da Ponte P001**

Com o emprego da técnica de inspeção visual (Figura 33) constatou-se que a ponte P001 tem 90% das suas peças danificadas no tabuleiro. Com a técnica de percussão: interpretação sonora com martelo (Figura 34) constatou-se que 80% das peças do tabuleiro da ponte P001 estão danificadas. Já com a técnica de sondagem superficial (Figura 35) constatou-se que a ponte P001 tem 70% das suas peças danificadas no tabuleiro. Conforme exemplifica a Figura 31.

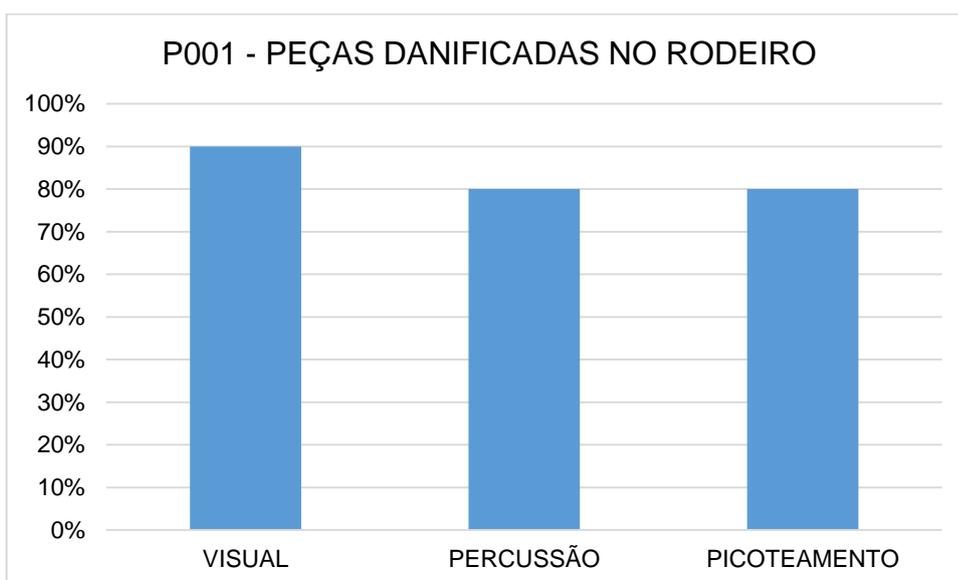
**Figura 32 – Peças Danificadas no rodeiro da Ponte P001**

Na avaliação do rodeiro da ponte P001, constatou-se que com a técnica de inspeção visual 90% das suas peças estão danificadas. Com a técnica de percussão: interpretação sonora com martelo constatou-se que 80% das peças estão danificadas. Já com a técnica de sondagem superficial constatou-se que a ponte P001 tem 80% das suas peças danificadas. Conforme exemplifica a Figura 32.

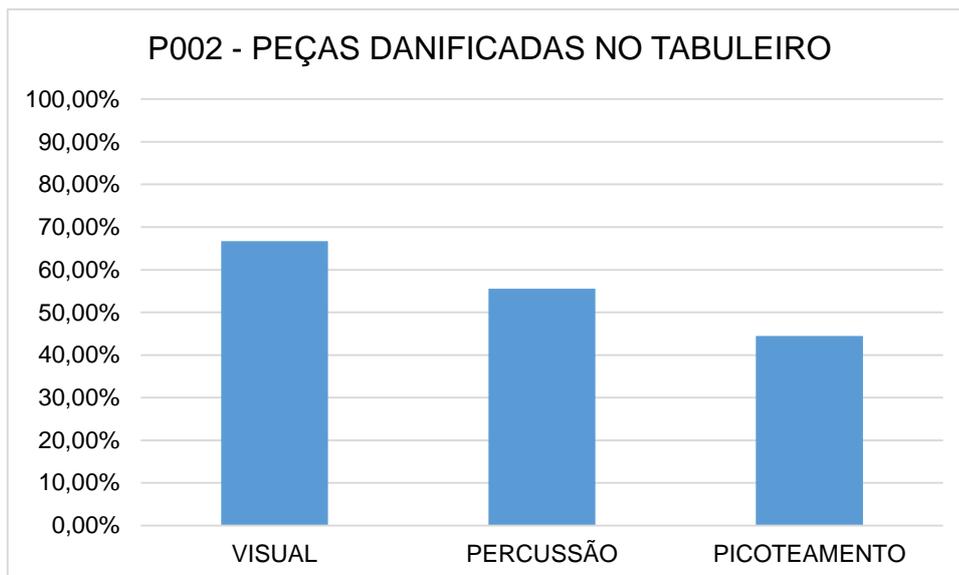
**Figura 37 – Peças Danificadas no Tabuleiro da Ponte P002**

Com o emprego da técnica de inspeção visual (Figura 39) constatou-se que a ponte P002 tem 67% das suas peças danificadas no tabuleiro. Com a técnica de percussão: interpretação sonora com martelo (Figura 40) constatou-se que 56% das peças do tabuleiro da ponte P002 estão danificadas. Já com a técnica de sondagem superficial constatou-se que a ponte P002 tem 44% das suas peças danificadas no tabuleiro. Conforme exemplifica a Figura 37.

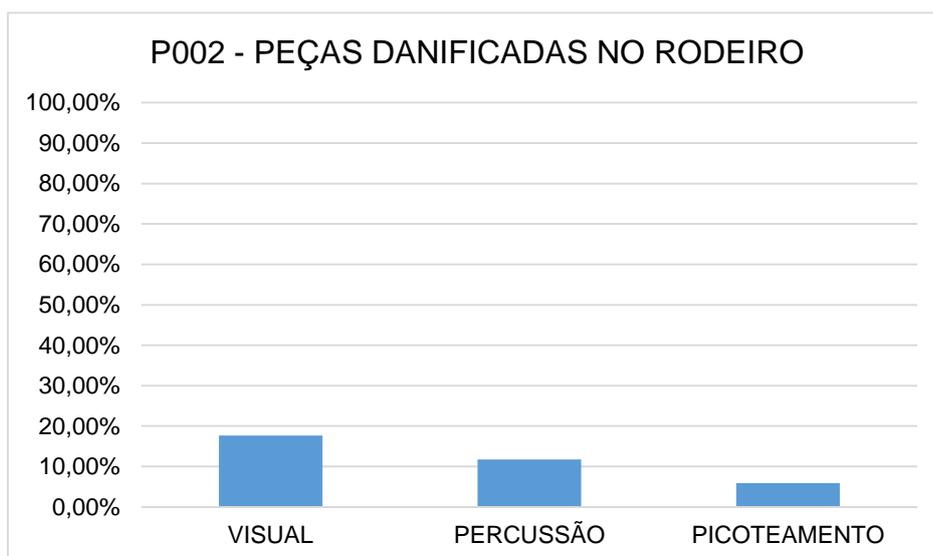
**Figura 38 – Peças Danificadas no rodeiro da Ponte P002**

Na avaliação do rodeiro da ponte P002, constatou-se que com a técnica de inspeção visual 18% das suas peças estão danificadas. Com a técnica de percussão: interpretação sonora com martelo constatou-se que 12% das peças estão danificadas. Já com a técnica de sondagem superficial (Figura 41) constatou-se que a ponte P002 tem 6% das suas peças danificadas. Conforme exemplifica a Figura 38.

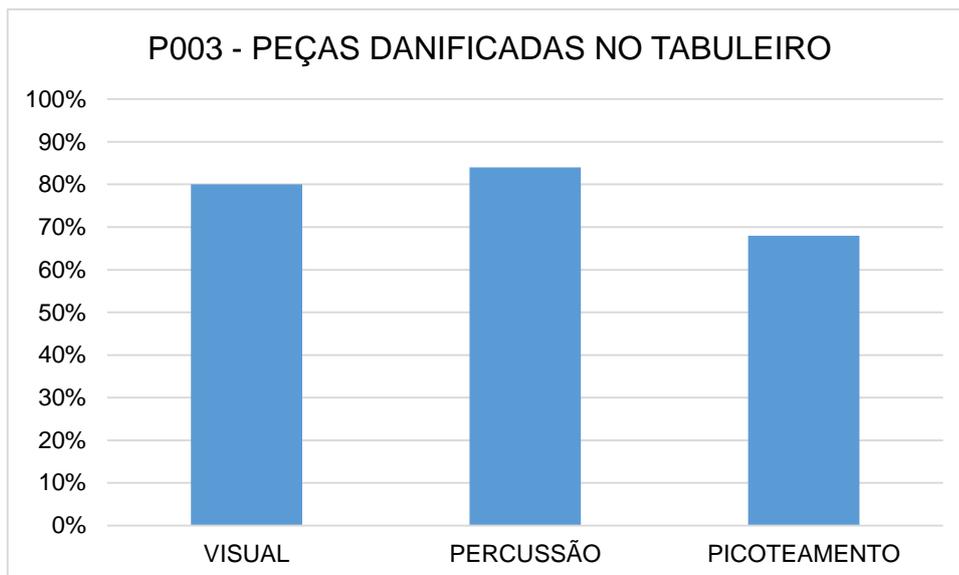
**Figura 43 – Peças Danificadas no Tabuleiro da Ponte P003**

Com o emprego da técnica de inspeção visual (Figura 45) constatou-se que a ponte P003 tem 80% das suas peças danificadas no tabuleiro. Com a técnica de percussão: interpretação sonora com martelo constatou-se que 84% das peças do tabuleiro da ponte P003 estão danificadas. Já com a técnica de sondagem superficial (Figura 47) constatou-se que a ponte P003 tem 68% das suas peças danificadas no tabuleiro. Conforme exemplifica a Figura 43.

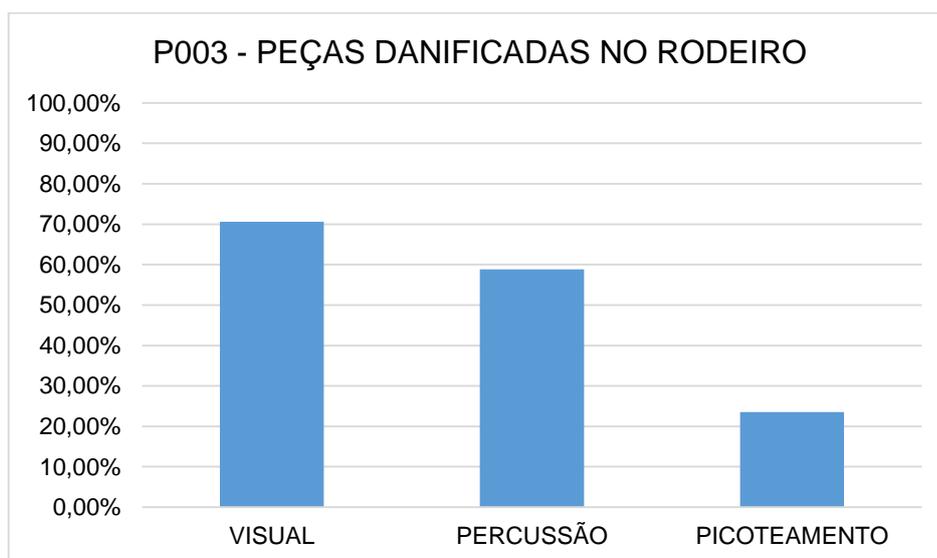
**Figura 44 – Peças Danificadas na rodeiro da Ponte P003**

Na avaliação do rodeiro da ponte P003, constatou-se que com a técnica de inspeção visual 71% das suas peças estão danificadas. Com a técnica de percussão: interpretação sonora com martelo (Figura 46) constatou-se que 59% das peças estão danificadas. Já com a técnica de sondagem superficial constatou-se que a ponte P003 tem 24% das suas peças danificadas. Conforme exemplifica a Figura 44.

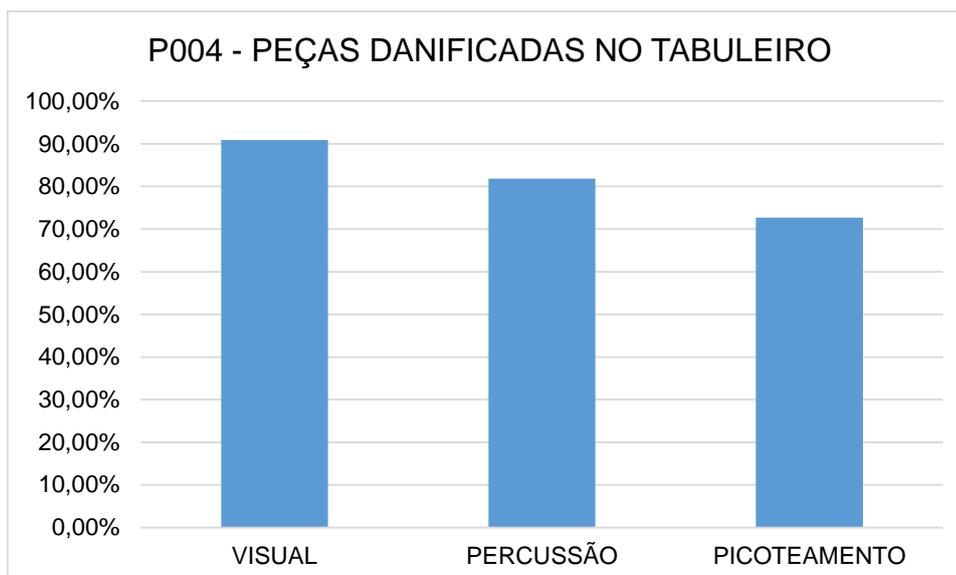
**Figura 49 – Peças Danificadas no Tabuleiro da Ponte P004**

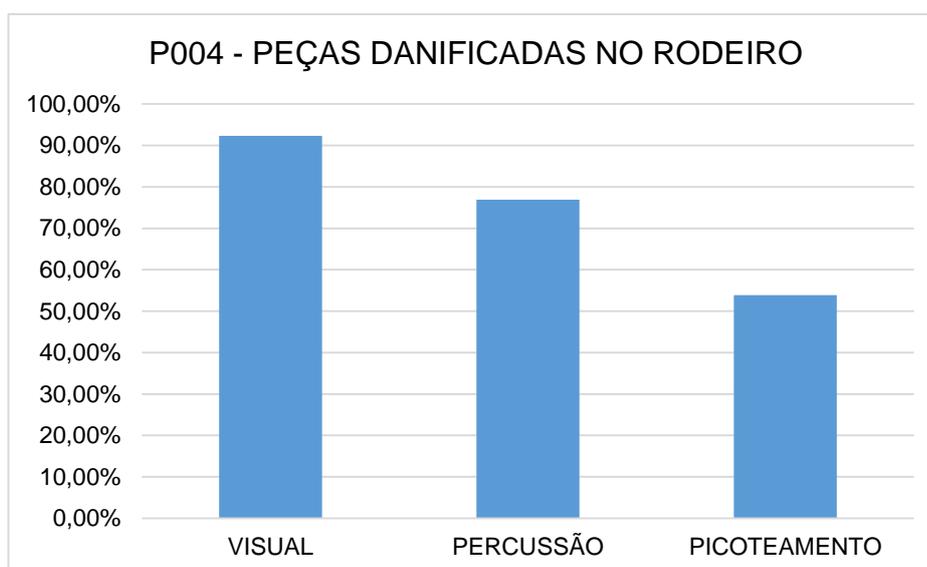
**Figura 50 – Peças Danificadas no rodeiro da Ponte P004**

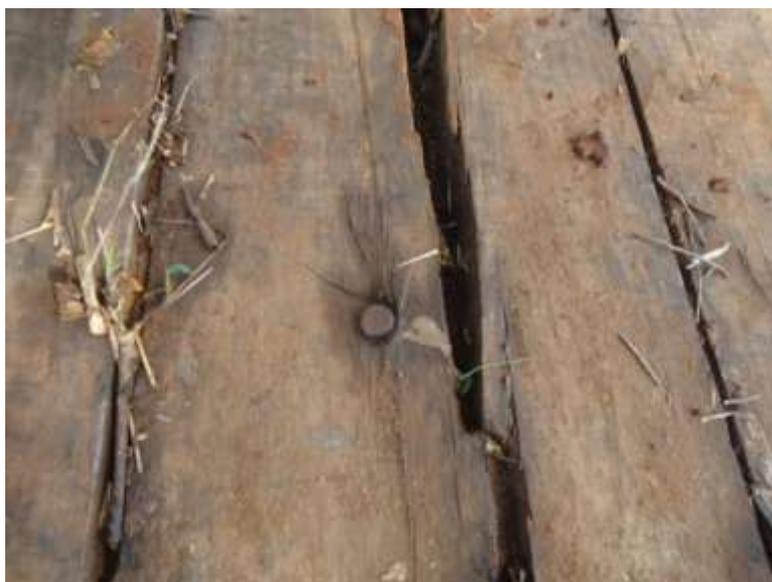
**Figura 62 – Pregos expostos**

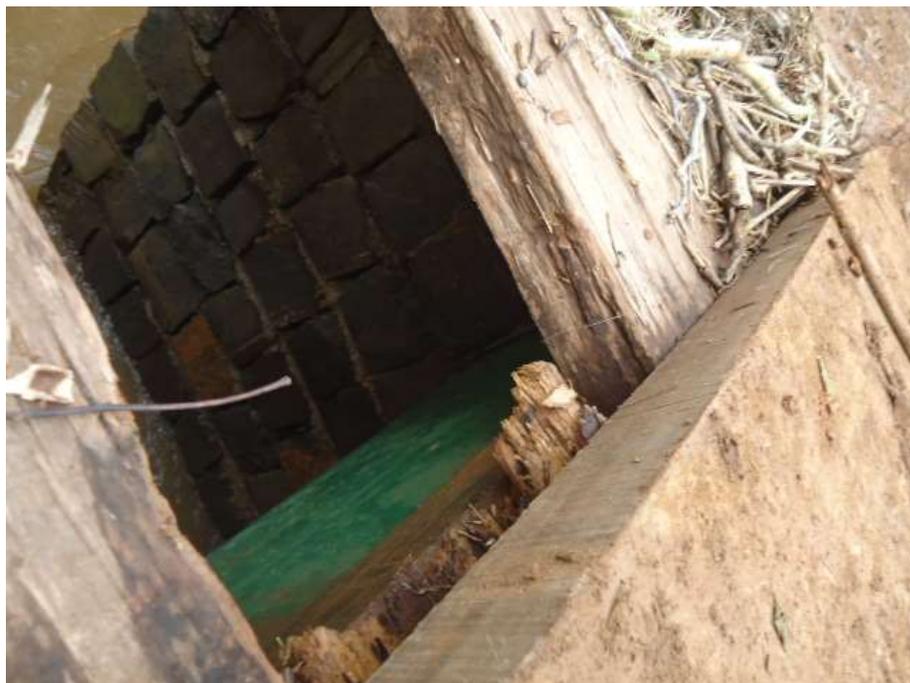
**Figura 63 – Peças danificadas**

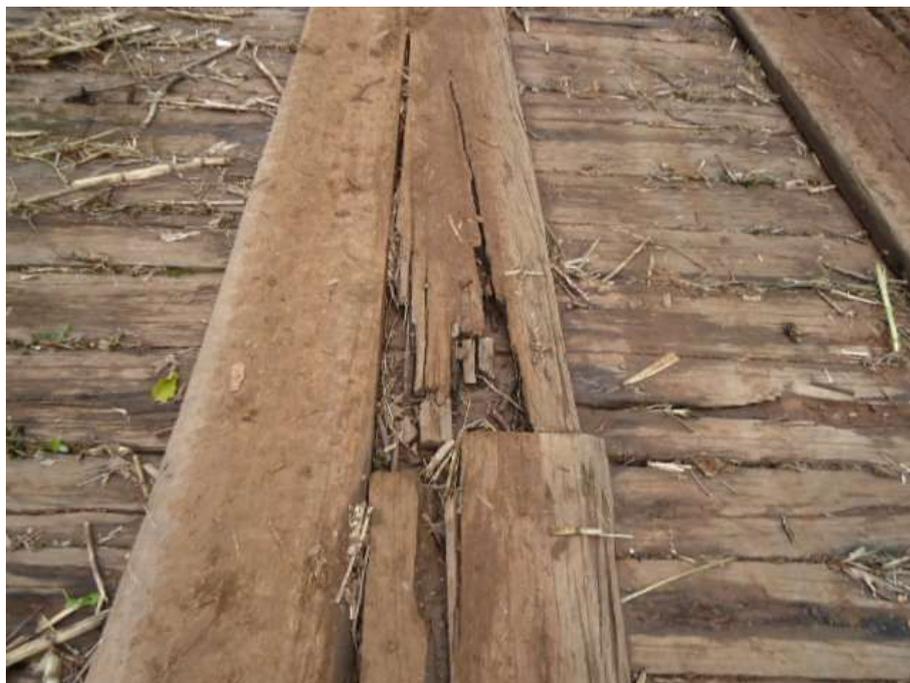
**Figura 64 – Peças danificadas pela sobrecarga**
