**APLICAÇÃO DO MÉTODO DO PCI – *PAVIMENT CONDITIONS INDEX*  
– PARA DETERMINAÇÃO DE SERVIÇOS DE RESTAURAÇÃO E  
MANUTENÇÃO EM UM TRECHO DA AVENIDA TUPI DE PATO  
BRANCO-PR**

**TRABALHO DE CONCLUSÃO DE CURSO**

**2016**

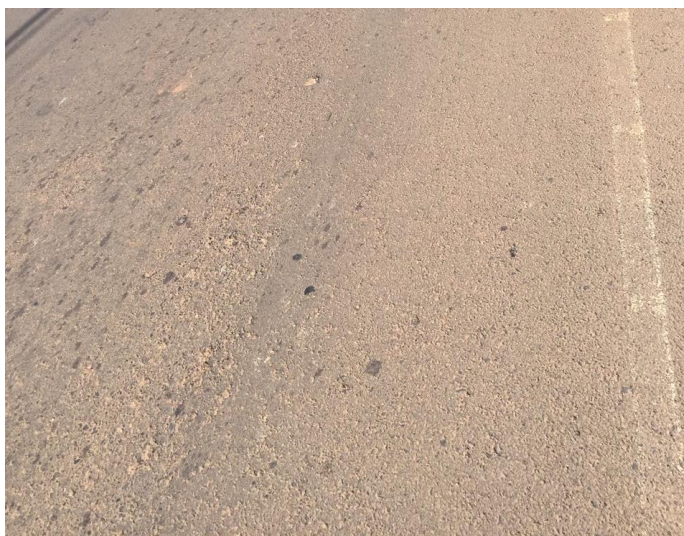
do trecho e possuem um valor de dedução de 8, segundo os gráficos de dedução em anexo.

**Figura 10 – Desgaste severidade baixa na seção 1**  
Fonte: Autoria própria.

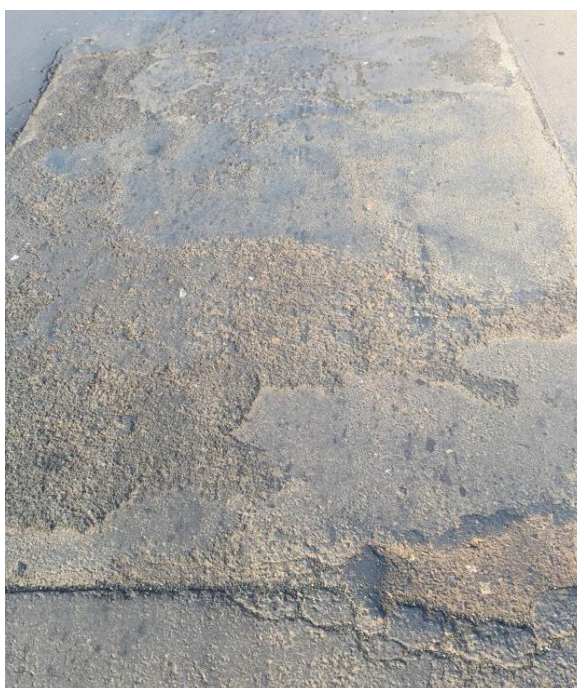
- Dois remendos de severidade média, com áreas de 9,45m<sup>2</sup> e 9,36m<sup>2</sup>, somando 18,81m<sup>2</sup> de defeito, 8,36% da área da seção e um valor de dedução de 28. Um desses defeitos pode ser observado na Figura 11 a seguir:

**Figura 11 – Remendo severidade média na seção 1**  
Fonte: Autoria própria.

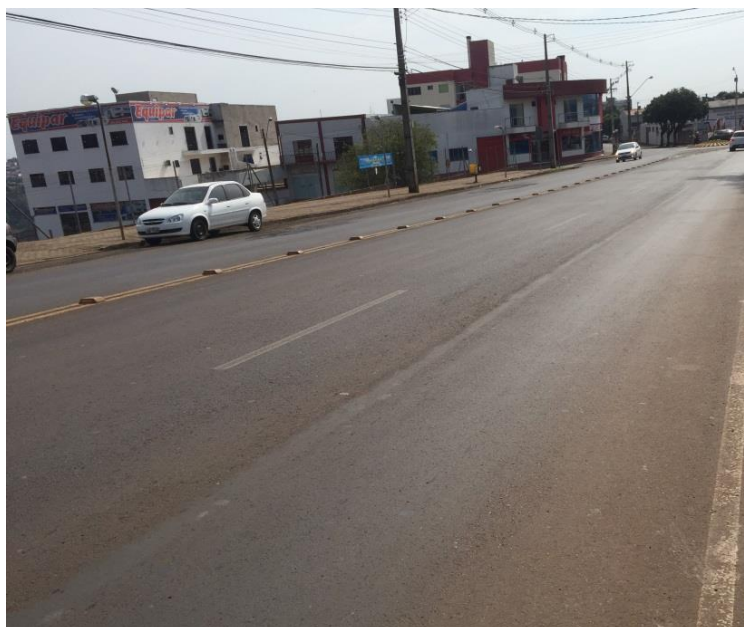
A Figura 12 demonstra a segunda seção que se localiza próxima à primeira, mas no outro sentido de tráfego. Nela, foi possível observar apenas um desgaste de baixa severidade, com área de 90m<sup>2</sup> e ocupa 40% da seção em estudo.

**Figura 12 – Desgaste baixa severidade na seção 2**  
**Fonte: Autoria própria.**

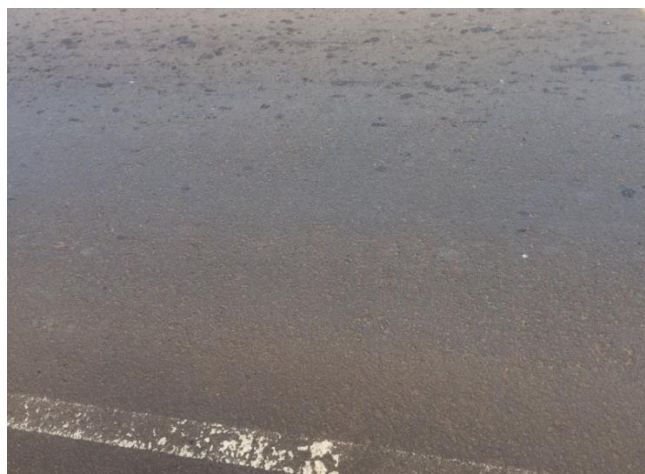
- Quatro trechos com desgaste, três deles com severidade média, somando uma área de 33,6m<sup>2</sup> como demonstrado na Figura 13 (14,93% da seção e um valor de dedução de 23) e um deles com 65m<sup>2</sup> (28,89% da seção e um valor de dedução de 10) com severidade média;

**Figura 13 – Desgaste de severidade média na seção 3**  
**Fonte: Autoria própria.**

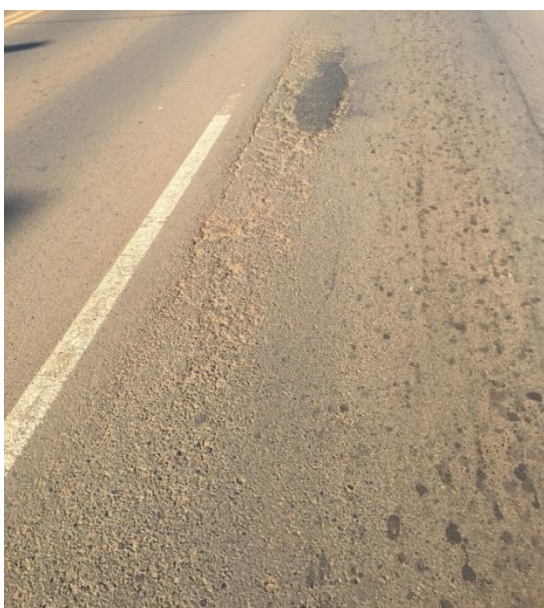
- Um afundamento localizado de severidade média como apresentado na Figura 14 com área de 2,4m<sup>2</sup>, ocupando 1,07% da área da seção em questão, derivando um valor de dedução de 24

**Figura 14 – Afundamento localizado de severidade média na seção 3**  
**Fonte: Autoria própria.**

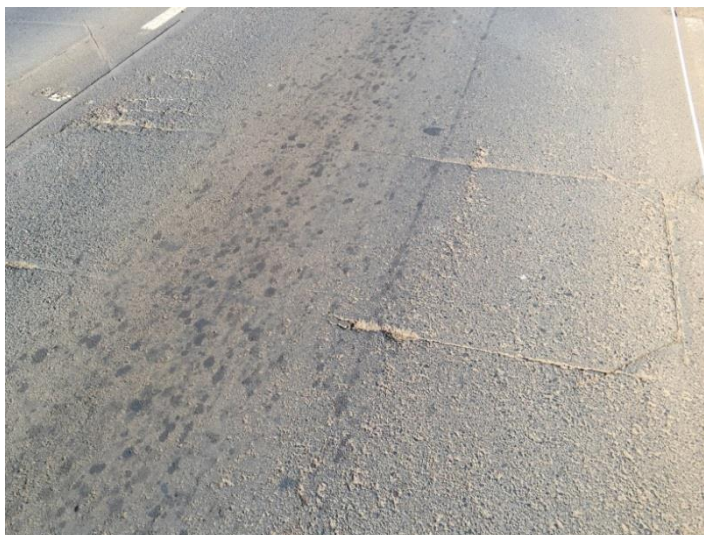
Além disso, como mostra a Figura 15, na seção foi verificado também cortes no pavimento destinados a radares que não foram instalados, mas os mesmos não interferem nas condições de rolamento da via.

**Figura 15 – Desgaste de severidade média no trecho 3**  
**Fonte: Autoria própria.**

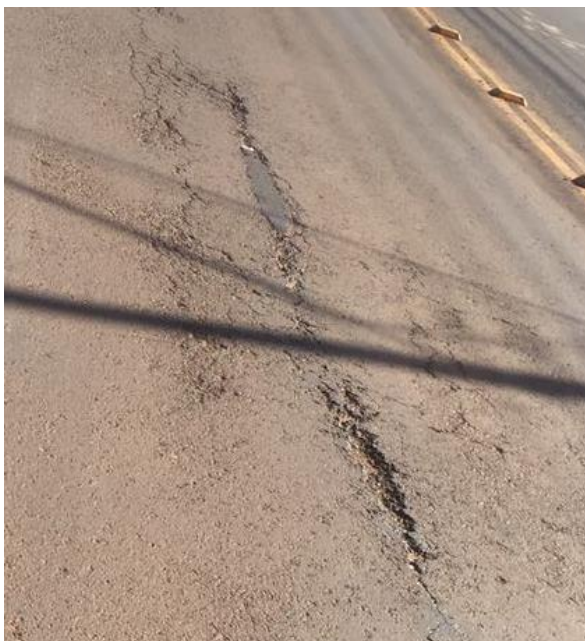
A seção 4 se dá na no sentido Bairro – Centro e apresentou apenas fissuras longitudinais (10) de média e alta severidades. O primeiro possui uma área de 2m<sup>2</sup>, ocupando 0,89% da amostra em questão e um valor de dedução igual a 8, como exemplificado na Figura 16. Já o segundo, possui uma área total de 7,2m<sup>2</sup> (3,2% da área total da seção) e um valor de dedução de 21, parte que pode ser observada na Figura 17.

**Figura 16 – Fissuras longitudinais de média severidade na seção 4**  
**Fonte: Autoria própria.**

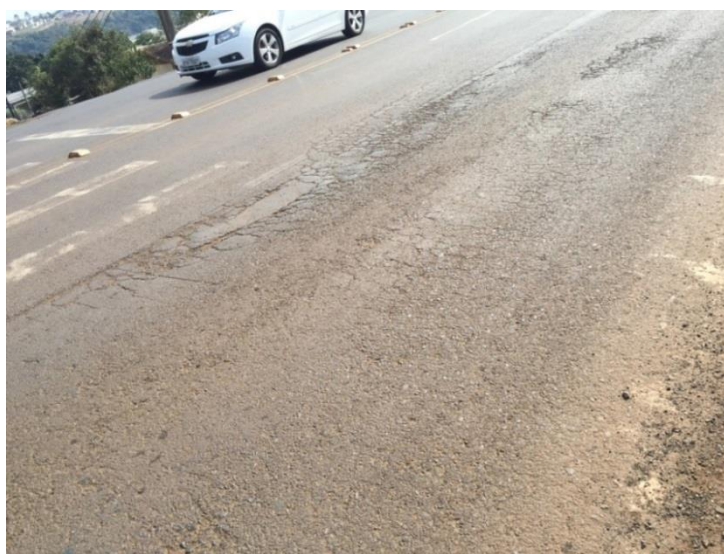
**Figura 17 – Fissuras longitudinais de alta severidade na seção 4**  
**Fonte: Autoria própria.**

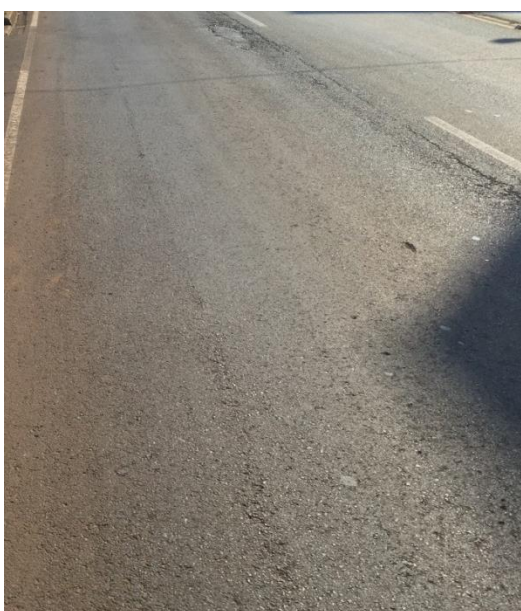
A seção se localiza em frente ao Supermercado Ponto Quente no sentido Centro – Bairro e ao longo da mesma pode ser constatado desgaste superficial de baixa severidade, com uma área aproximada de 224,04 m<sup>2</sup> (99,57% do trecho) como pode ser observado na Figura 18, sucedendo um valor de dedução de 15. Além disso, observou-se a existência de uma panela com 0,96m<sup>2</sup> (0,43% do trecho) que originou um valor de dedução de 46.

**Figura 18 – Desgaste baixa severidade na seção 5**  
**Fonte: Autoria própria.**

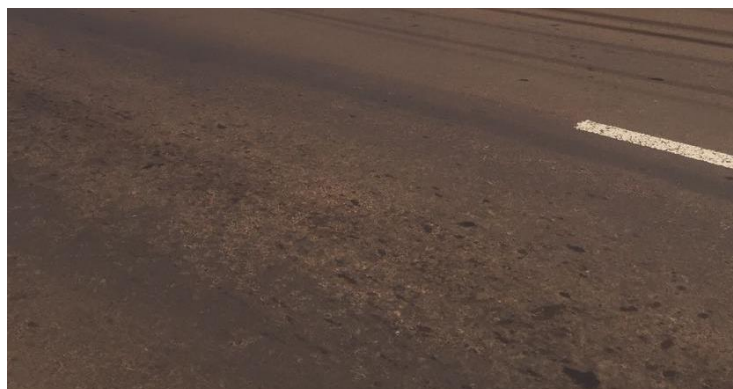
- Uma faixa de desgaste de baixa severidade com área de 39m<sup>2</sup> como pode ser observada na Figura 19 (17,33% da seção e um valor de dedução de 23);

**Figura 19 – Desgaste de baixa severidade na seção 6**  
**Fonte: Autoria própria.**

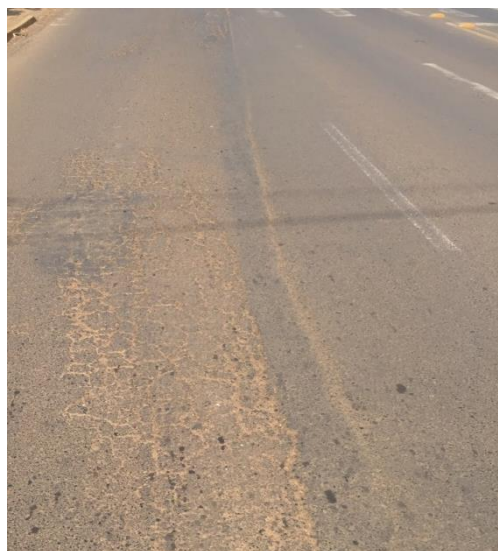
- Uma panela de severidade baixa com área de 0,09m<sup>2</sup> (0,04% da área de estudo e um valor de dedução de 12);
- Dois trechos com fissuras longitudinais, um deles com severidade média que pode ser verificado na Figura 20, e uma área de 16,5m<sup>2</sup> (7,33% da seção e valor de dedução de 28) e outro com severidade alta e uma área de 4m<sup>2</sup> (1,78% da seção e um valor de dedução de 24).

**Figura 20 – Fissura longitudinal média severidade na seção 6**  
**Fonte: Autoria própria.**

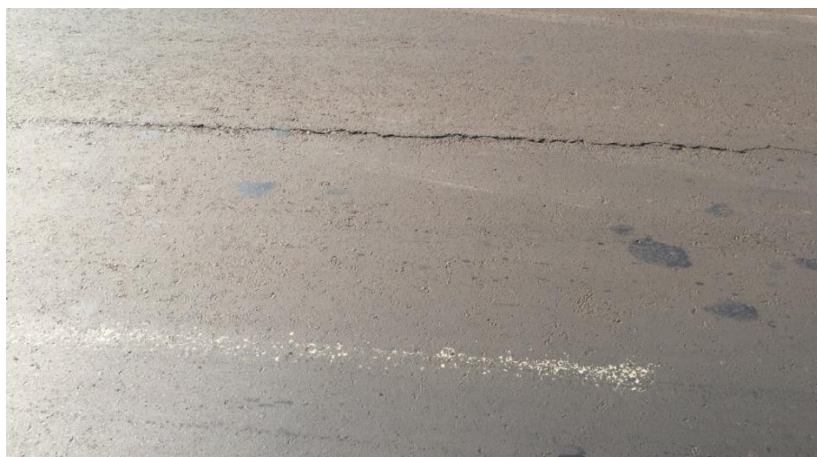
A seção se dá no sentido Centro – Bairro, e apresenta apenas um trincamento longitudinal representado na Figura 21, com baixa severidade de 0,6m<sup>2</sup> (0,27% da área estudada) que não interfere na condição do pavimento (valor de dedução 0), constatando uma condição do pavimento excelente.

**Figura 21 – Fissura longitudinal baixa severidade na seção 7**  
**Fonte: Autoria própria.**

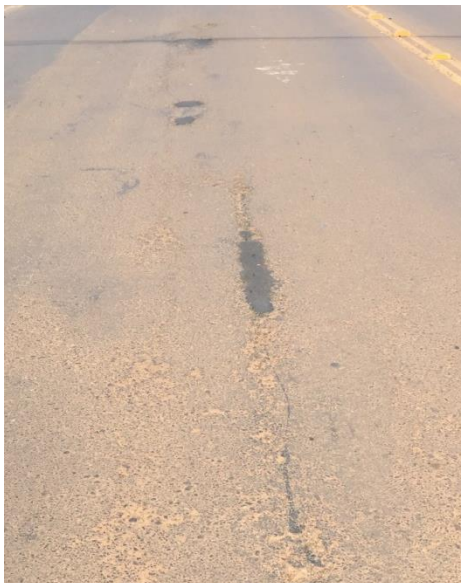
A seção se localiza no sentido Bairro – Centro. Nela foi possível observar três trechos com trincamentos com baixa severidade (um deles pode ser observado na Figura 22), que resultam em uma densidade de 2,49% e um valor de dedução total de 1, um PCI de 99, caracterizando o pavimento em questão como excelente.

**Figura 22 – Fissura longitudinal baixa severidade na seção 8**  
**Fonte: Autoria própria.**

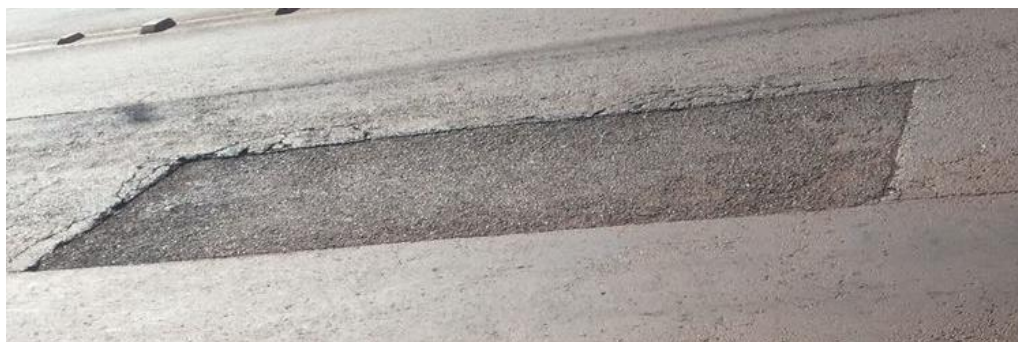
- Três trincas longitudinais ao longo do trecho de baixa severidade que somam uma área de 3,4m<sup>2</sup>, ocupam 1,51% da seção e causaram um valor de dedução de 3;
- Dois remendos de severidade média, um com 2,2m<sup>2</sup> e outro com 4,8m<sup>2</sup> (representado na Figura 23) que, juntos, ocupam 3,11% da área da seção e causam um valor de dedução de 1;

**Figura 23 – Remendo média severidade na seção 9**  
**Fonte: Autoria própria.**

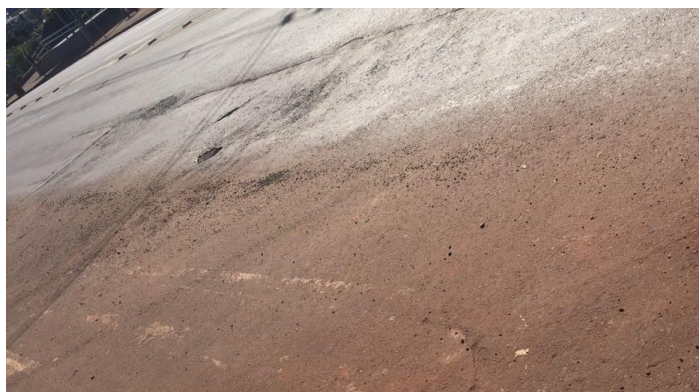
- Duas panelas com área de  $0,04\text{m}^2$  puderam ser observadas, ambas com baixa severidade, que juntas ocuparam  $0,04\%$  da área em questão, ocasionando um valor de dedução de 46;
- Um trecho com  $1\text{m}^2$  de desgaste de baixa severidade demonstrada na Figura 24 no trecho que ocasionou um valor de dedução de 1.

**Figura 24 – Desgaste de baixa severidade na seção 9**  
**Fonte: AUTORIA PRÓPRIA.**

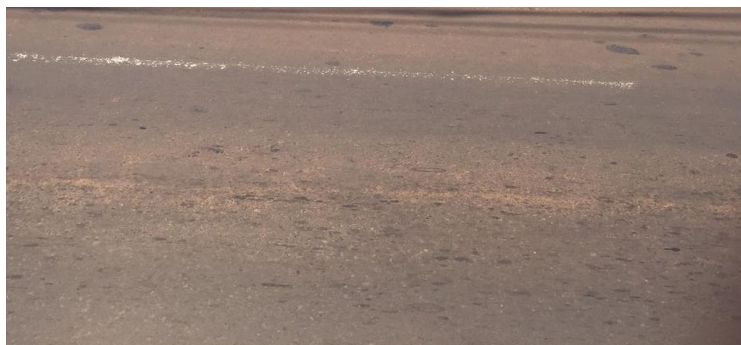
O fluxo de tráfego nessa seção se dá sentido Bairro – Centro e ao longo da mesma foi possível observar fissuras longitudinais de baixa severidade ao longo de todo o trecho a uma largura de  $40\text{cm}$  como pode ser observado na Figura 25, ocasionando uma área de  $18\text{m}^2$ ,  $8\%$  da área total e um valor de dedução de 19. Além disso, foi possível observar uma panela de baixa severidade com  $0,28\text{m}^2$ ,  $0,12\%$  da área total da seção e um valor de dedução de 21.

**Figura 25 – Fissura longitudinal de baixa severidade na seção 10**  
**Fonte: Autoria própria.**

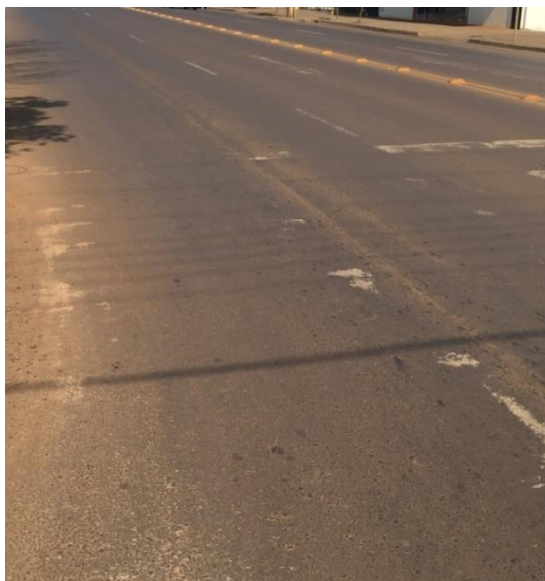
A seção se dá no sentido Centro - Bairro. Ao longo de sua extensão foi observado 15m<sup>2</sup> de exsudação de baixa severidade, o que não interfere nas condições de rolamento da via como pode ser observado na Figura 26, e 2,22m<sup>2</sup> de escorregamento de massa de baixa severidade (0,99% da área em questão) e um valor de dedução de 4. Com isso, chegou-se a um PCI igual a 96, caracterizando o pavimento em questão como excelente.

**Figura 26 – Exsudação de baixa severidade na seção 11**  
**Fonte: Autoria própria.**

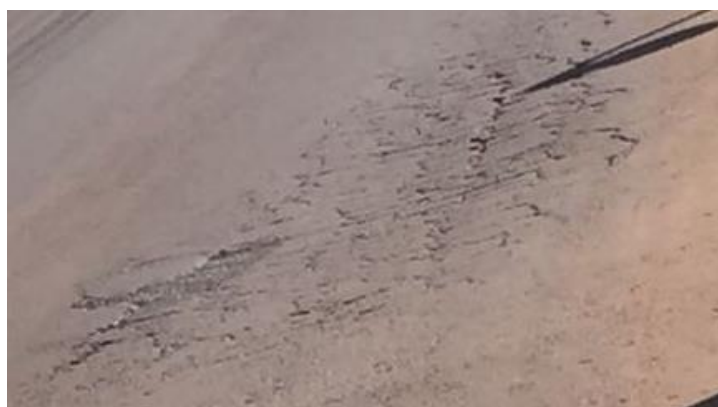
- Uma fissura longitudinal de severidade alta como descrito na Figura 27, com 23,19m<sup>2</sup>, ocupando 10,31% da seção em questão, resultando em um valor de dedução de 62.

**Figura 27 – Fissura longitudinal de alta severidade na seção 12**  
**Fonte: Autoria própria.**

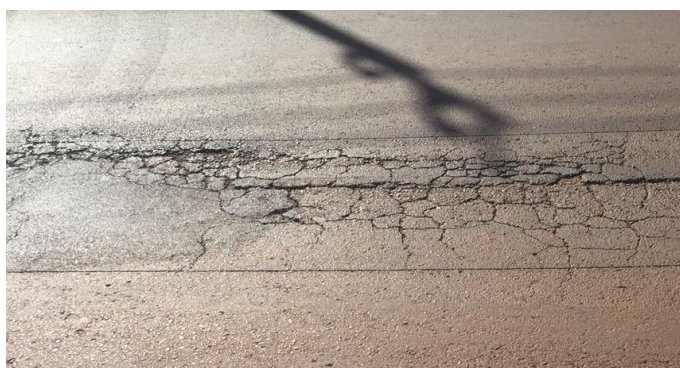
- Três fissuras longitudinais: de alta severidade com área de  $2\text{m}^2$  (Figura 28), causando um valor de dedução 19, de média severidade com  $1\text{m}^2$ , com valor de dedução 2 e de baixa severidade com  $0,4\text{m}^2$  com valor de dedução de 1.

**Figura 28 – Trincas longitudinais de alta severidade na seção 13**  
**Fonte: Autoria própria.**

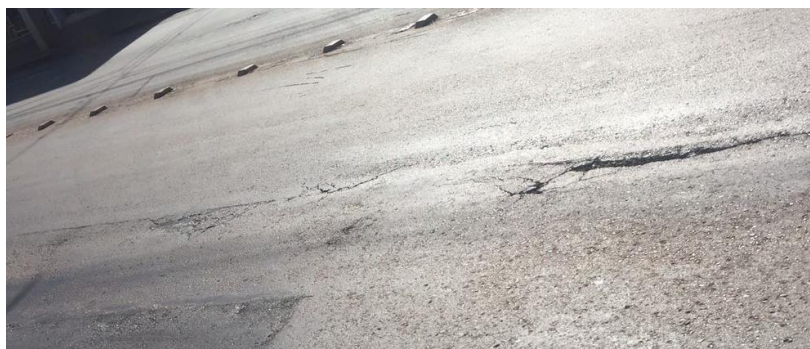
- Três áreas com fissuras longitudinais, duas delas com severidade alta, somando uma área de 28,5m<sup>2</sup> e resultando em um valor de dedução de 75, e uma delas com baixa severidade, com área de 24m<sup>2</sup>, ocasionando um valor de dedução de 19, como pode ser observado na Figura 29.

**Figura 29 – Trincas longitudinais de baixa e alta severidades na seção 14**  
**Fonte: Autoria própria.**

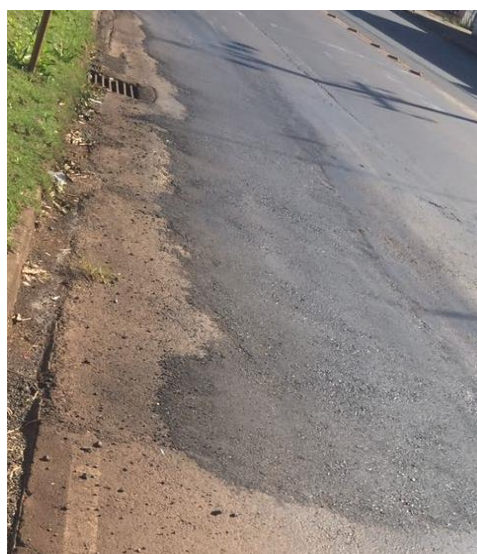
- Um remendo de baixa severidade com área de 8m<sup>2</sup>, que resulta em um valor de dedução de 8;
- Escorregamento de massa de alta severidade de 0,8m<sup>2</sup> como é apresentado na Figura 30 (apenas 0,36% da área estudada), o que ocasiona um valor de dedução igual a 10.

**Figura 30 – Escorregamento de massa de alta severidade na seção 14**  
**Fonte: Autoria própria.**
