**AVALIAÇÃO DA TRAFEGABILIDADE DA ESTRADA RURAL
PEABIRU I, TOLEDO-PR**

TRABALHO DE CONCLUSÃO DE CURSO

TOLEDO - PR
2017

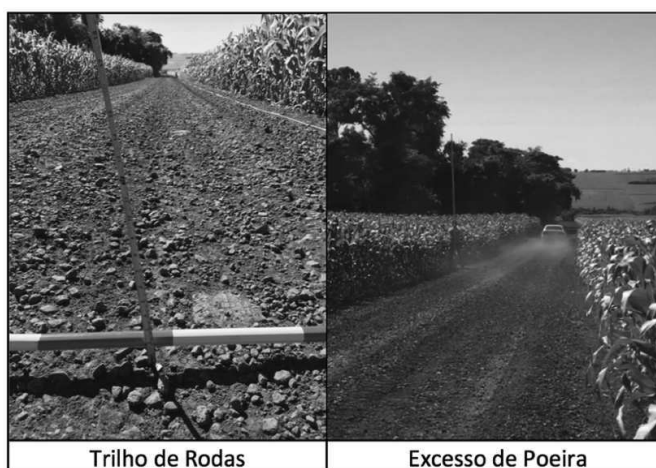
A Subseção 1 possui uma extensão de 50m e largura de 4,7 m, o que caracterizou uma Unidade Simples (US) de 271 m². Nesse trecho foram encontrados os seguintes defeitos: excesso de poeira e trilha de rodas (Figura 40).

Figura 40 – Defeitos encontrados na Subseção 1, Linha Peabiru I, Toledo-PR

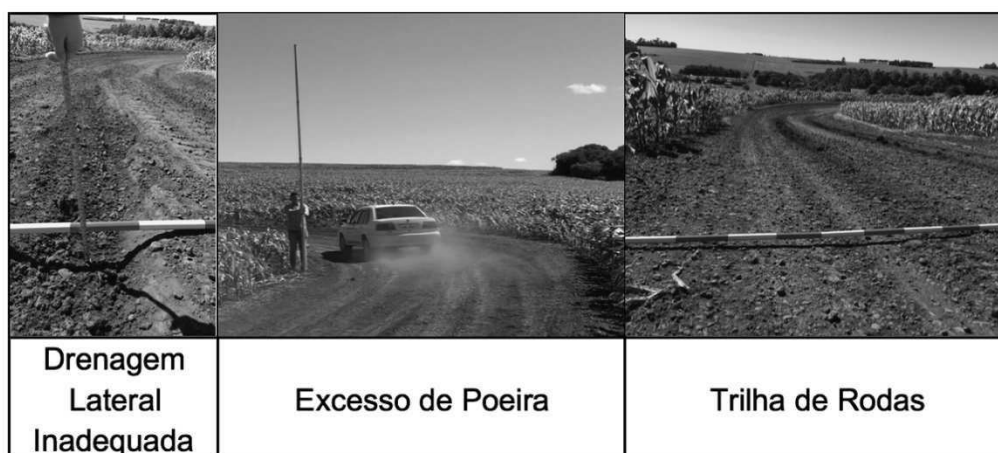
DEFEITO	AVALIAÇÃO	SEVERIDADE
Excesso de poeira	Não obstrui a visibilidade e altura menor que 1 metro	Baixa
Trilho de rodas	Profundidade de afundamento máxima de 4,5cm	Baixa
Drenagem lateral inadequada	Início da formação de processos erosivos com água fluindo superficialmente à pista ou se infiltrando na plataforma.	Alta

Figura 43 – Defeitos encontrados na Subseção 2

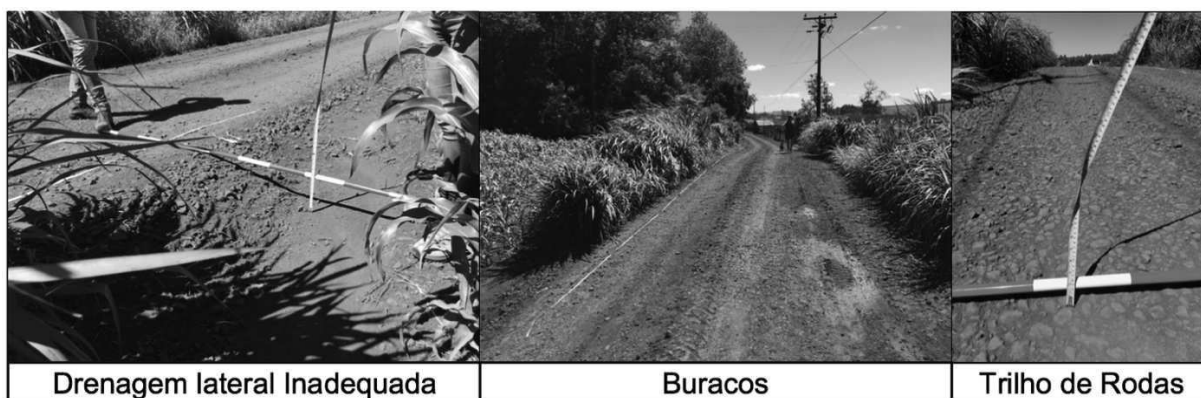
Figura 46 – Defeitos encontrados na Subseção 3

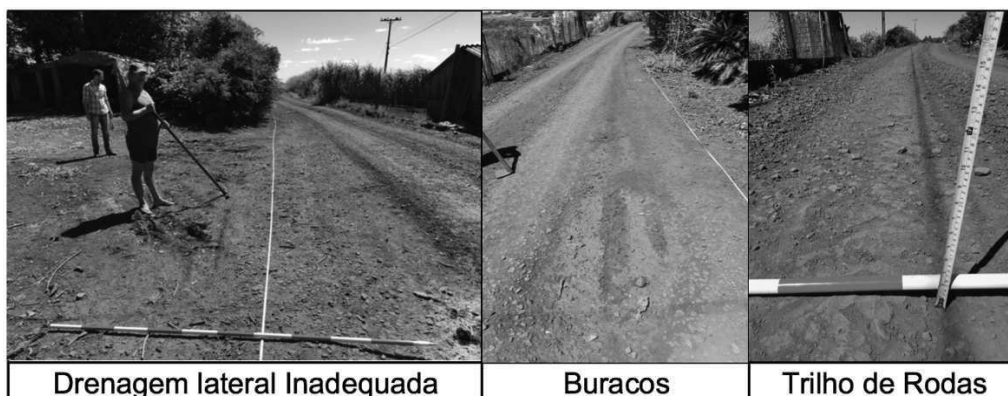
Figura 49 – Defeitos encontrados na Subseção 2

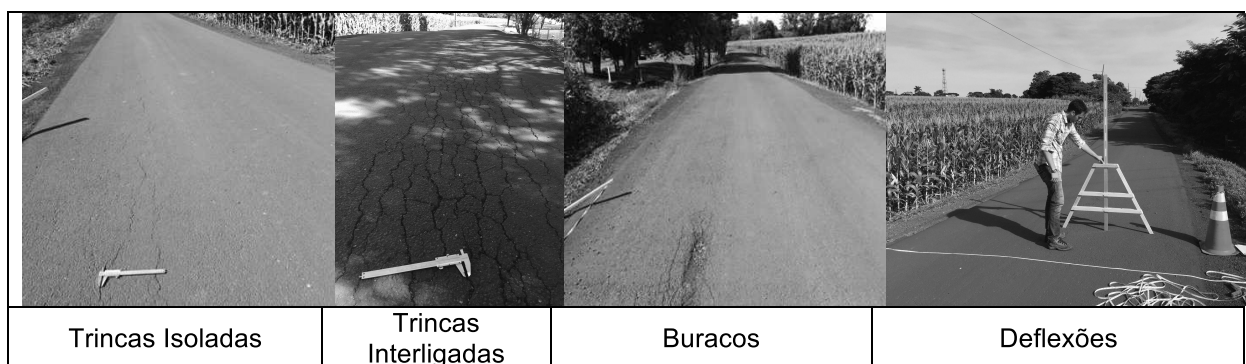
O trecho asfaltado possui uma extensão aproximadamente 1,5 km, sendo realizado análises a cada 40 metros, portanto 36 seções (n= 36). Nesse trecho foram encontrados os seguintes defeitos: deflexões, buracos e trincas do tipo isoladas e couro de jacaré (Figura 52).

Figura 52 – Defeitos encontrados no trecho pavimentado

O trecho asfaltado foi classificado como Bom, apresentado alguns problemas de fissuras isoladas e interligadas, buracos e pequenas deflexões causadas pelo tráfego de veículos, ou seja, já apresentam alguns sinais de desgastes, mas ainda com boas condições de trafegabilidade, mesmo com idade próxima a prevista em projeto (10 anos). Já existe um projeto de recuperação do trecho.
