**ESTUDO COMPARATIVO ENTRE O CUSTO DE ADEQUAÇÃO À
LEGISLAÇÃO E O DE PENALIDADES APLICÁVEIS NA ESCAVAÇÃO
E FUNDAÇÃO DE EDIFÍCIOS RESIDENCIAIS MULTIFAMILIARES**

MONOGRAFIA DE ESPECIALIZAÇÃO

O canteiro de obras escolhido para aplicação deste estudo está localizado no município de Itajaí, Santa Catarina, conforme figura 2.

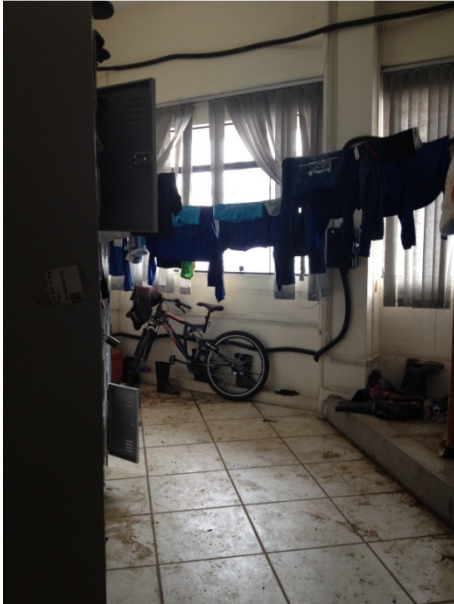
Figura 3: Oportunidade de melhorias na higiene e limpeza do vestiário.

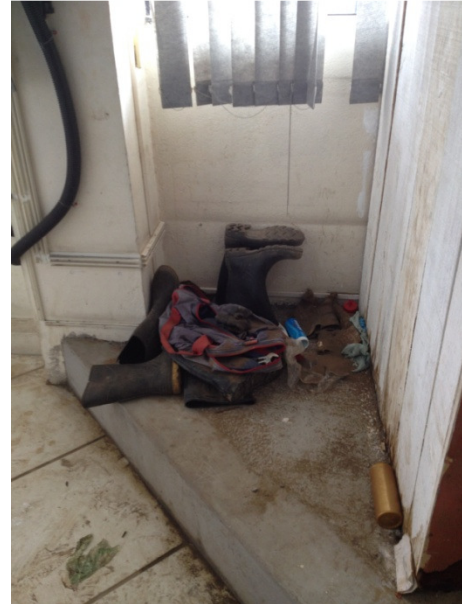
Figura 4: Oportunidade de melhorias na organização, higiene e limpeza do vestiário.

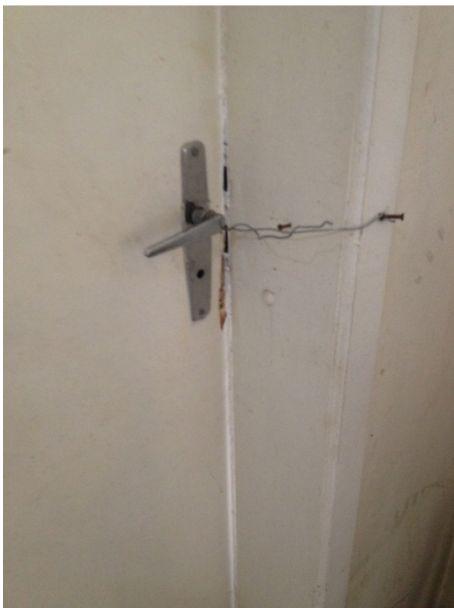
limpeza. Já a Figura 5 mostra um banheiro em desuso, por ausência de manutenção e conservação do ambiente. Oportunidades de melhoria na higiene e limpeza do refeitório podem ser visualizadas através das Figuras 6, 7 e 8.

Figura 5: Instalações sanitárias em manutenção.

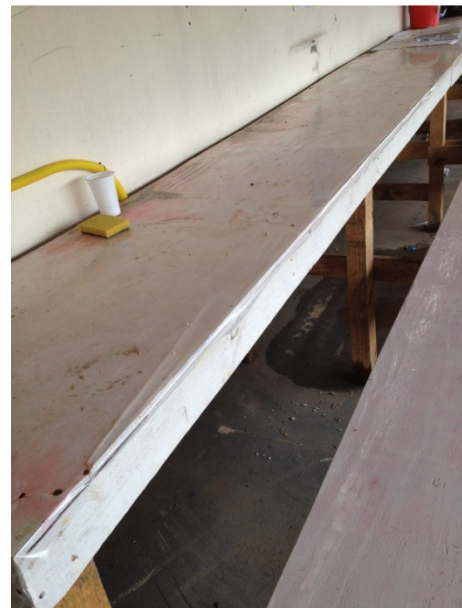
Figura 6: Oportunidade de melhorias na higiene e limpeza do local de refeições.

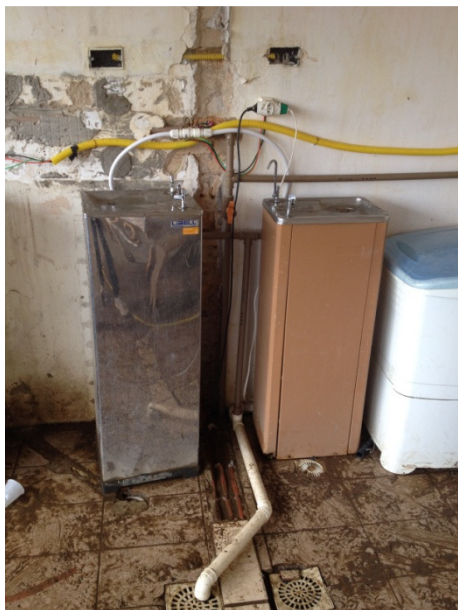
Figura 7: Oportunidade de melhorias na conservação, higiene e limpeza dos bebedouros e local de refeições.
Fonte: Arquivo pessoal, 2014.

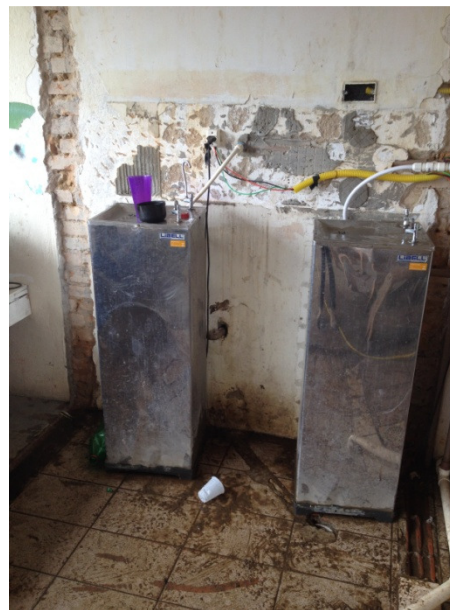
Figura 8: Oportunidade de melhorias na conservação, higiene e limpeza dos bebedouros e local de refeições.
Fonte: Arquivo pessoal, 2014.

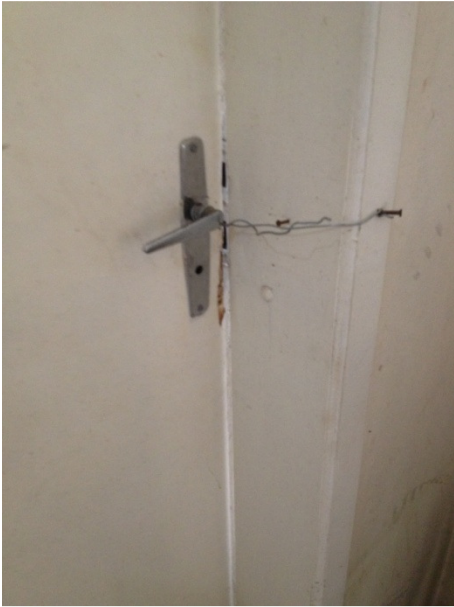
Figura 9: Banheiro com necessidade de manutenção.
Fonte: Arquivo pessoal, 2014.

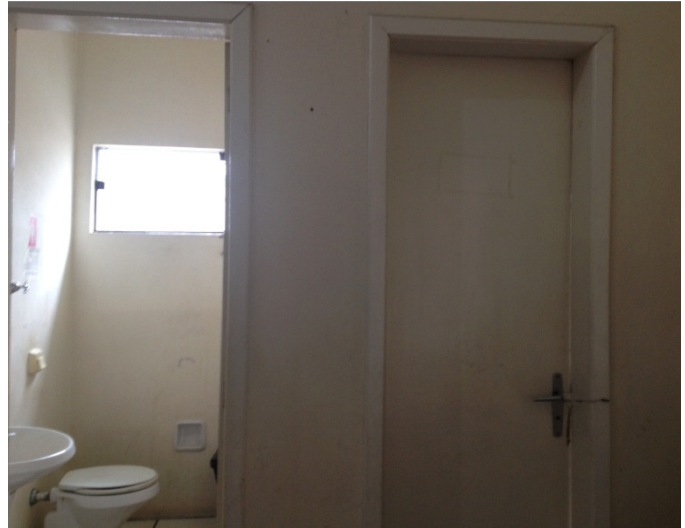
Figura 10: Número insuficiente de vasos sanitários, lavatórios e mictórios para os funcionários.
Fonte: Arquivo pessoal, 2014.

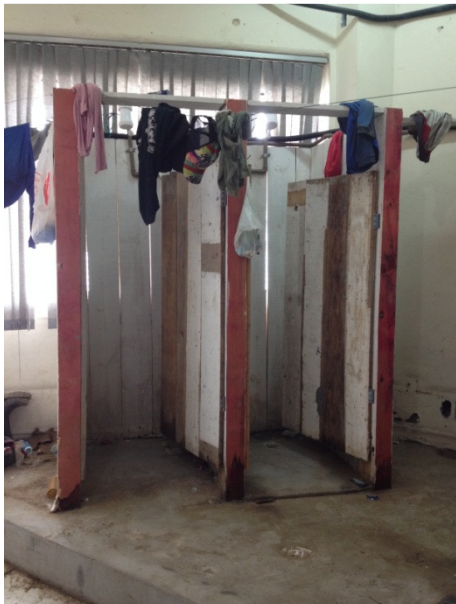
Figura 11: Número insuficiente de chuveiros em funcionamento.
Fonte: Arquivo pessoal, 2014.

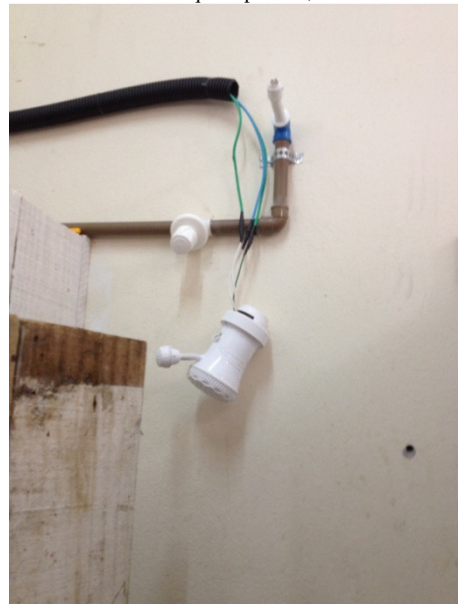
Figura 12: Necessidade de manutenção no chuveiro.
Fonte: Arquivo pessoal, 2014.

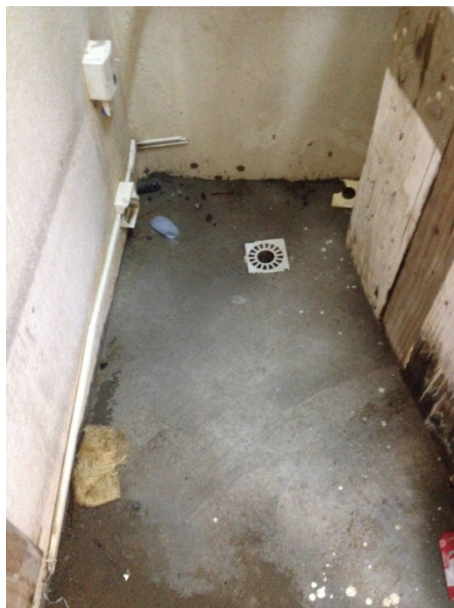
Figura 13: Instalações sanitárias com oportunidades de melhoria na conservação, higiene e limpeza.
Fonte: Arquivo pessoal, 2014.

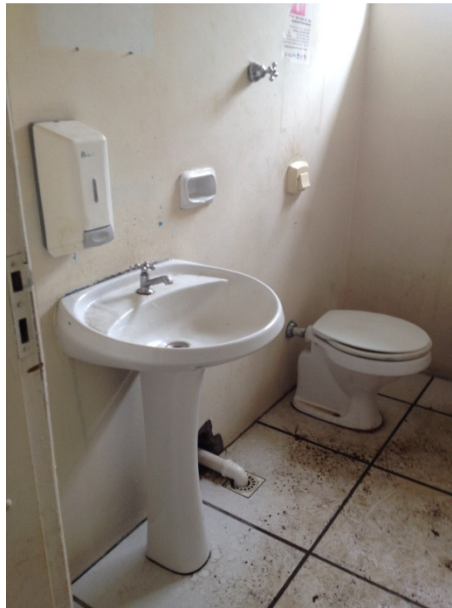
As figuras a seguir mostram a ausência de recipiente para coleta de papéis usados no lavatório:

Figura 14: Ausência papel toalha e de recipiente para coleta de papéis usados no lavatório.
Fonte: Arquivo pessoal, 2014.

Custo de adequação: R\$15,00*2 lavatórios = R\$30,00.

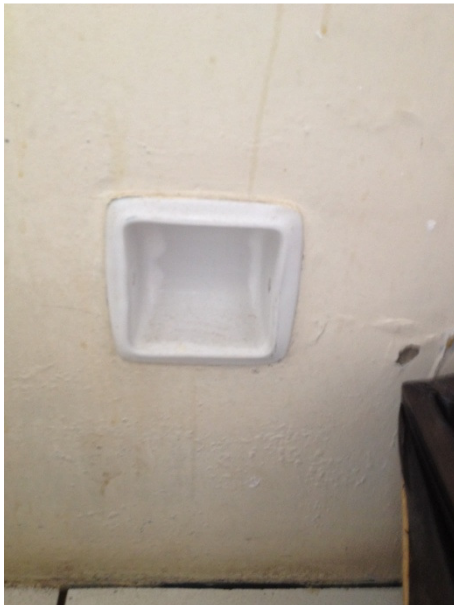
Figura 15: Ausência de papel higiênico no sanitário.
Fonte: Arquivo pessoal, 2014.

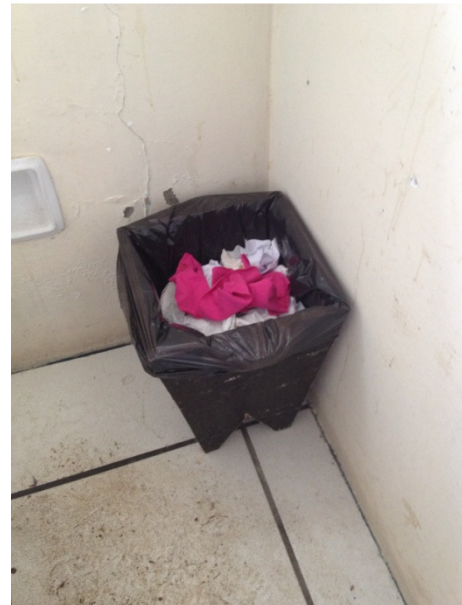
Figura 16: Ausência de tampa no depósito de papéis usados.
Fonte: Arquivo pessoal, 2014.

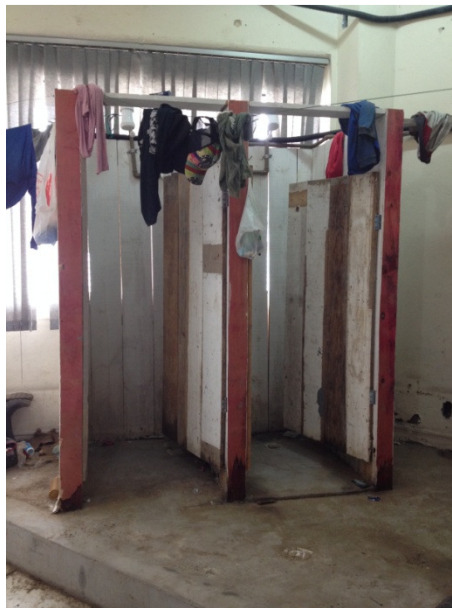
A figura a seguir mostra a ausência de suporte para sabonete e cabides para as toalhas nos locais de banho:

Figura 17: Chuveiros sem suporte para sabonete e cabide para toalha.
Fonte: Arquivo pessoal, 2014.

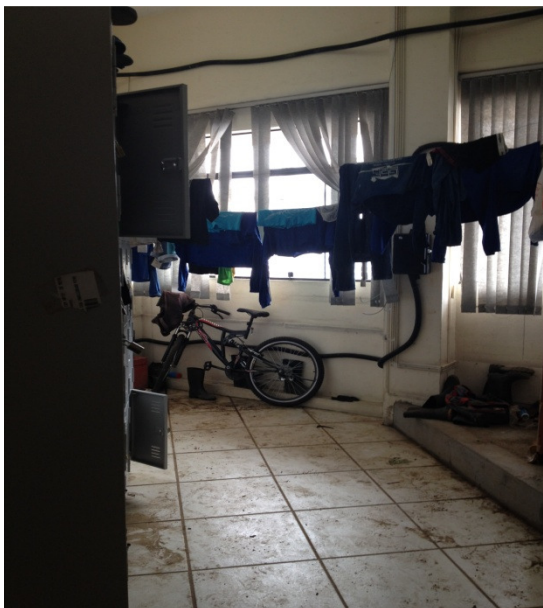
Figura 18: Ausência de banco no vestiário para atender aos usuários. Oportunidades de melhoria na higiene e limpeza.
Fonte: Arquivo pessoal, 2014.

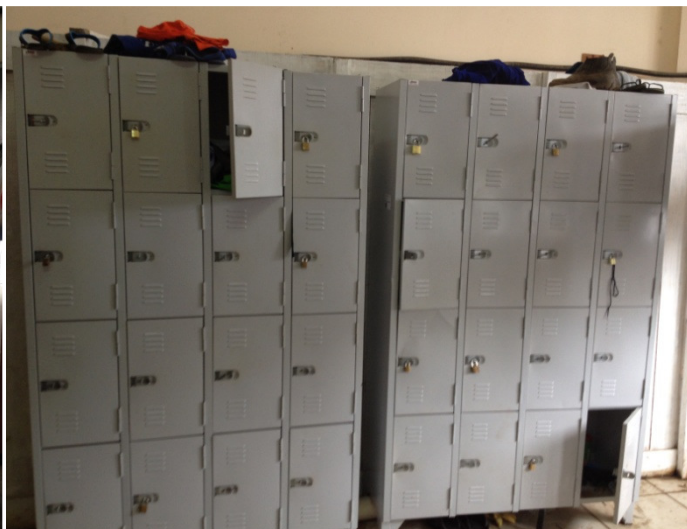
Figura 19: Armários sem cadeados ou dispositivos similares disponíveis para atender a todos os funcionários.
Fonte: Arquivo pessoal, 2014.

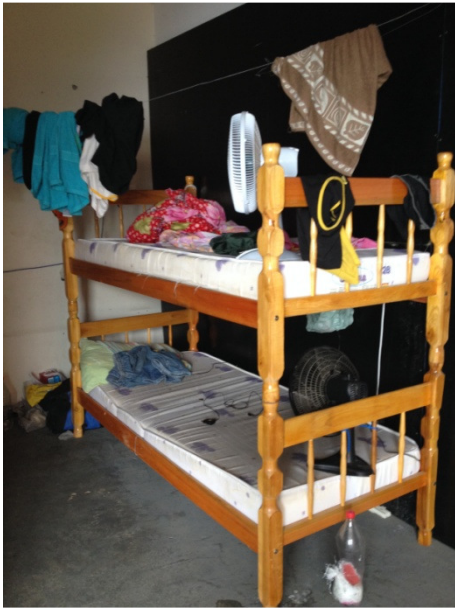
Figura 20: Cama superior do beliche sem proteção lateral e escada. Ausência de lençóis e fronhas.
Fonte: Arquivo pessoal, 2014.

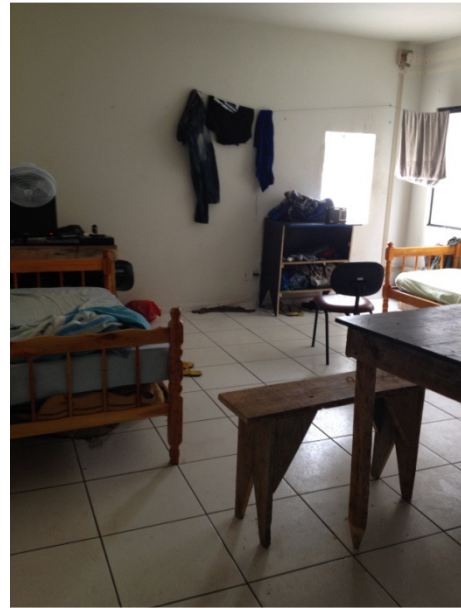
Figura 21: Alojamento com ausência de armários duplos individuais.
Fonte: Arquivo pessoal, 2014.

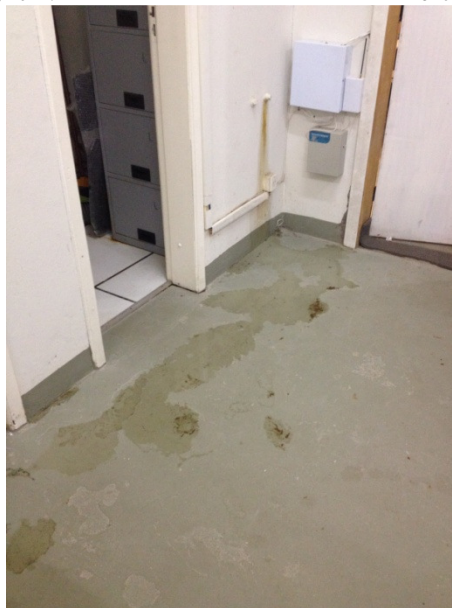
Não conformidade: Estado inadequado de conservação, higiene e limpeza do alojamento. Foi observado um vazamento no mesmo, constatado no piso inferior.

A falta de conservação e manutenção dos banheiros do alojamento podem ser verificadas na Figura 22, que mostra um vazamento identificado no andar inferior.

Figura 22: Observado vazamento no piso inferior, proveniente dos alojamentos.
Fonte: Arquivo pessoal, 2014.

Custo de adequação: Nulo (providenciar um funcionário encanador para efetuar a manutenção do vazamento durante um turno de serviço).

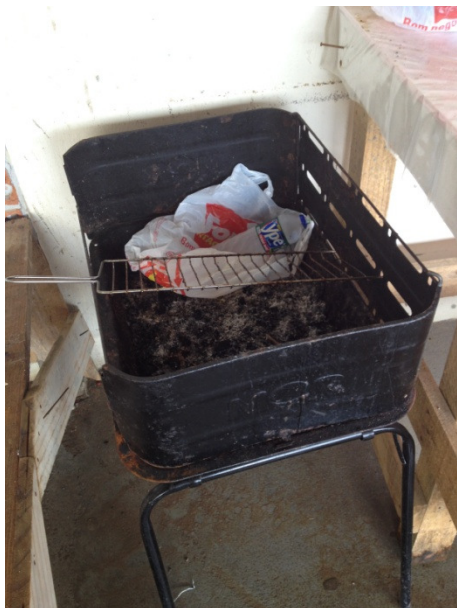
Figura 23: Ausência de local apropriado para aquecimento das refeições.

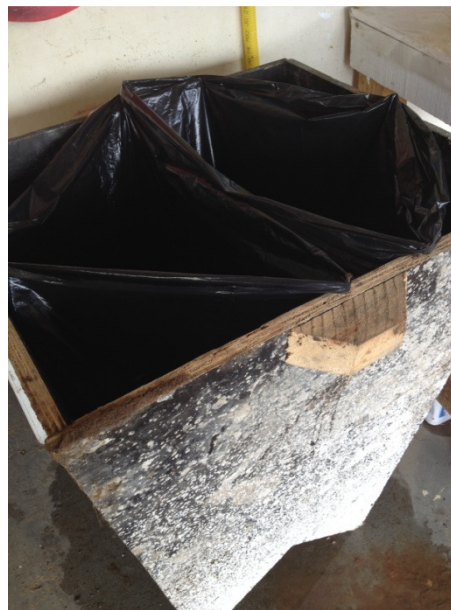
Figura 24: Depósito para detritos sem tampa.

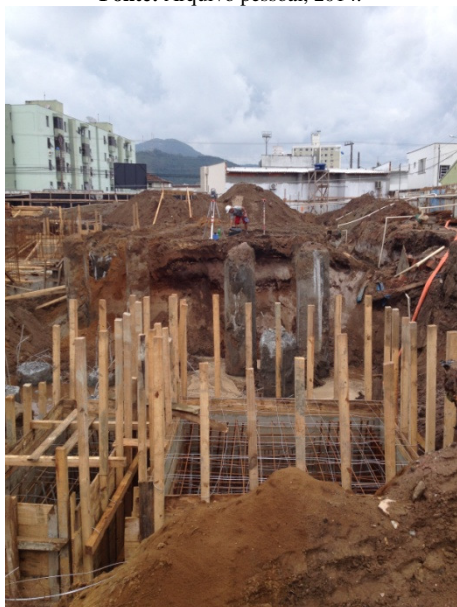
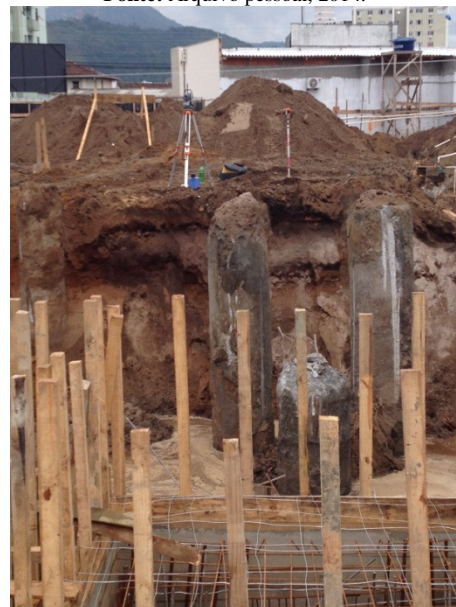
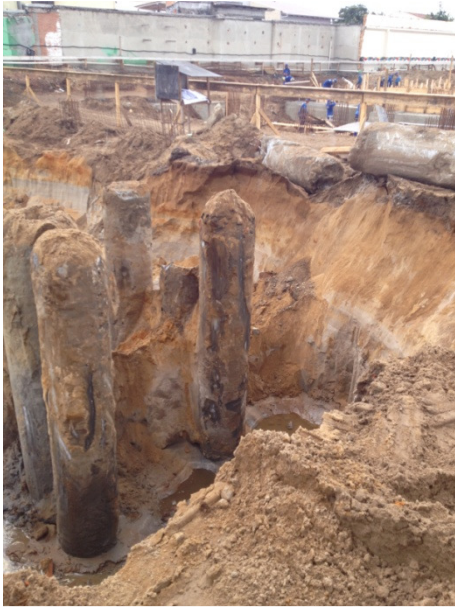
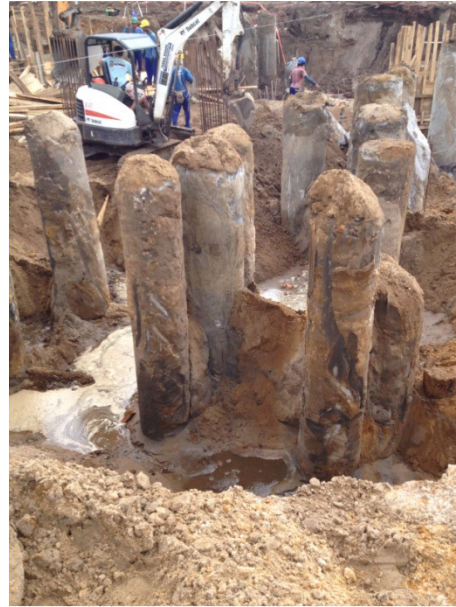
fato de não estar sendo realizado escoramento dos taludes com profundidades maiores de 1,75 m. A Figura 31 se refere à ausência de escada ou rampa para saída rápida dos trabalhadores em caso de emergência, sendo mostrado o caminho que eles utilizam para acesso aos locais escavados. A Figura 32 mostra que os materiais são depositados à uma distância inferior à metade da profundidade.

Figura 27: Ausência de escoramento em profundidades maiores que 1,75 m.
Fonte: Arquivo pessoal, 2014.

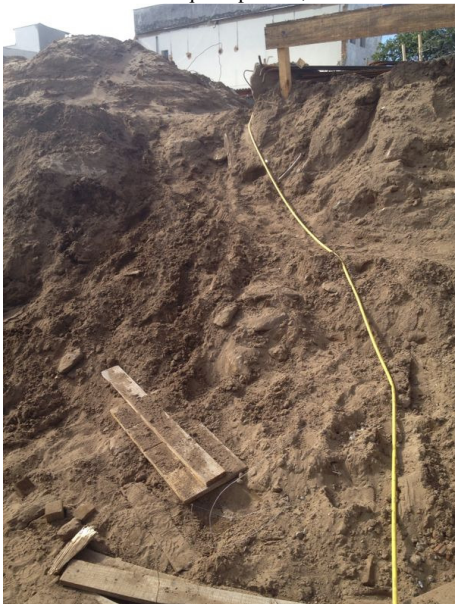
Figura 31: Ausência de rampa ou escada.
Fonte: Arquivo pessoal, 2014.

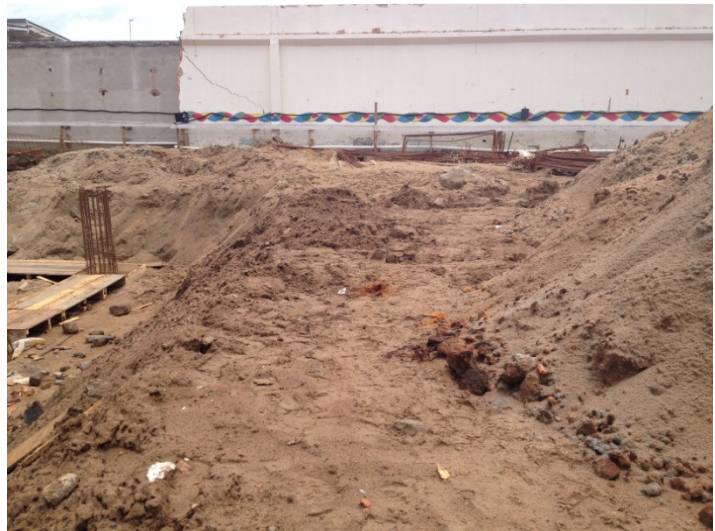
Figura 32: Depósito de materiais em distância inferior à metade da profundidade.
Fonte: Arquivo pessoal, 2014.

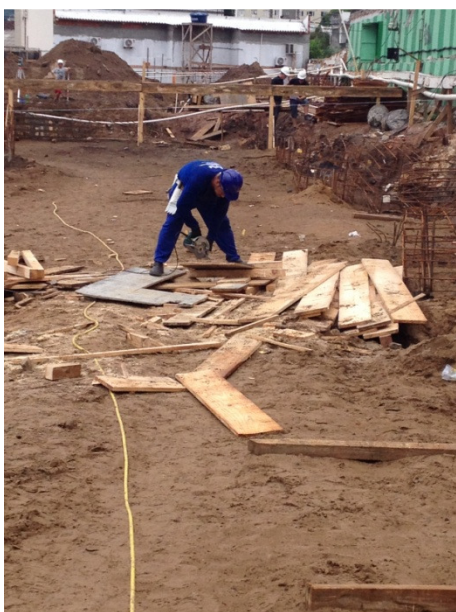
Figura 33: Serviços de carpintaria a céu aberto.
Fonte: Arquivo pessoal, 2014.

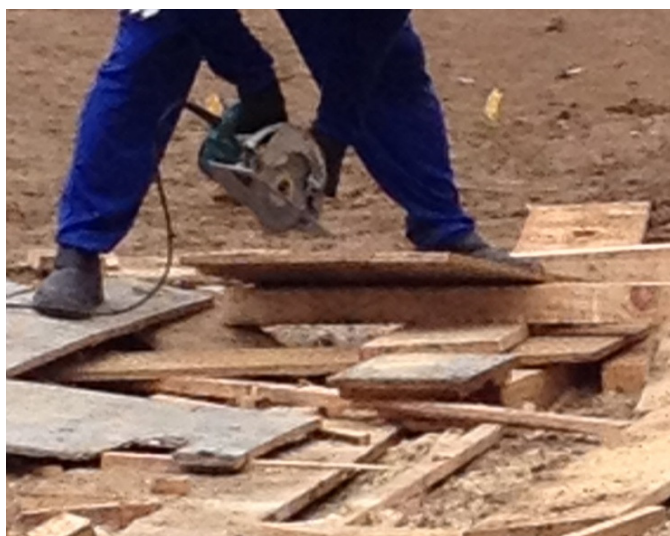
Figura 34: Manejo da serra circular sem mesa adequada.
Fonte: Arquivo pessoal, 2014.

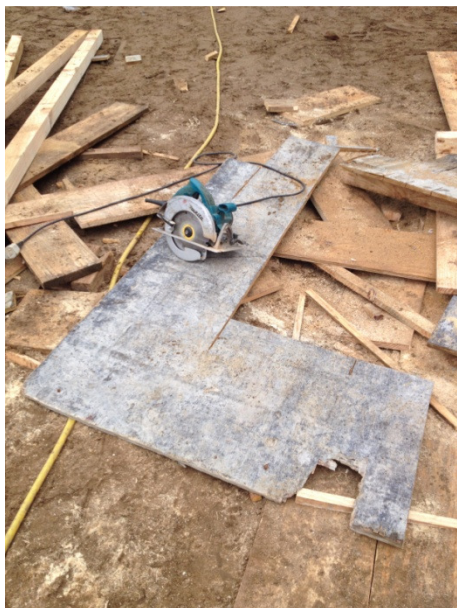
Figura 35: Local de utilização da serra circular - a mesma não contém dispositivo para coleta de serragem.
Fonte: Arquivo pessoal, 2014.

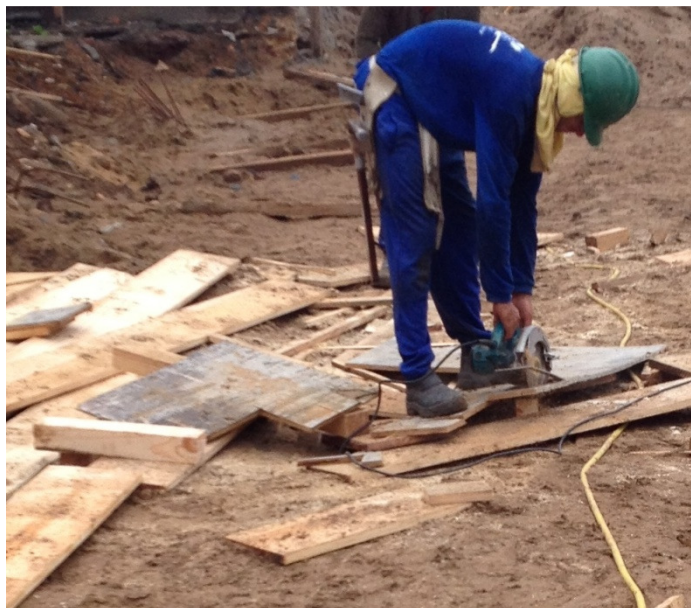
Figura 36: Outro operador realizando serviços de carpintaria com a serra circular - ausência de luva como EPI.
Fonte: Arquivo pessoal, 2014.

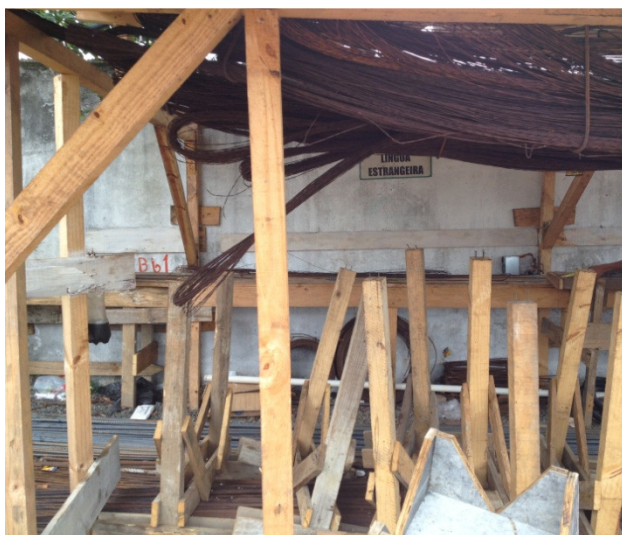
Figura 37: Local das armações de aço - materiais não são adequadamente apoiados junto ao teto. Pregos expostos sobre as madeiras.
Fonte: Arquivo pessoal, 2014.

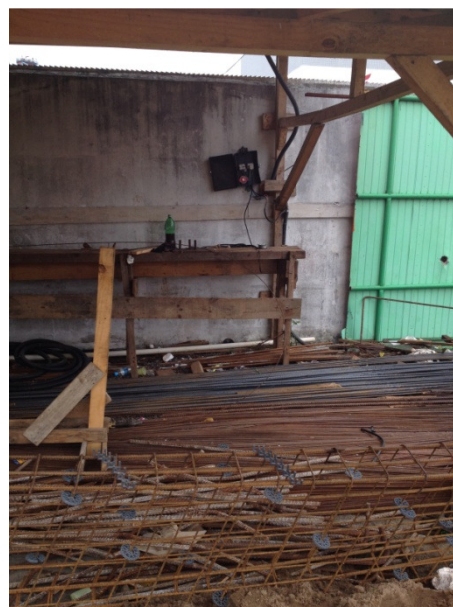
Figura 38: Local das armações de aço - armações depositadas em local inadequado
Fonte: Arquivo pessoal, 2014.

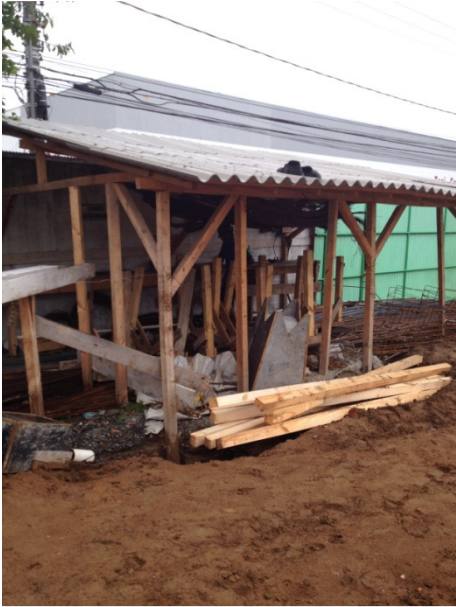
Figura 39: Local das armações de aço - falta iluminação.
Fonte: Arquivo pessoal, 2014.

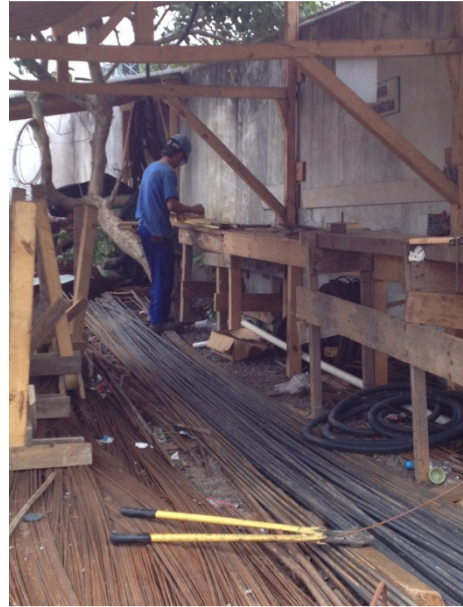
Figura 40: Operador sobre as armações - ausência de local apropriado para realização das atividades.
Fonte: Arquivo pessoal, 2014.

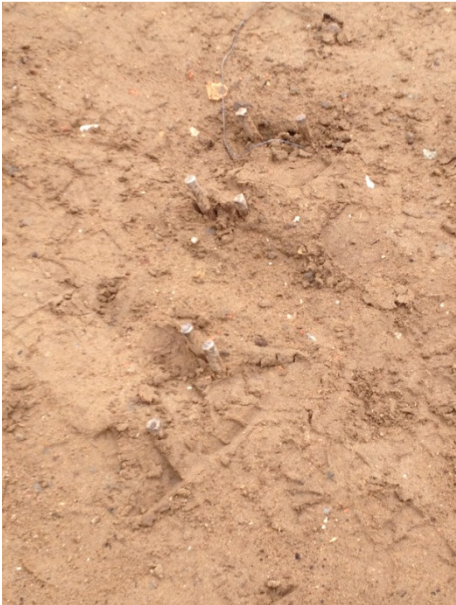
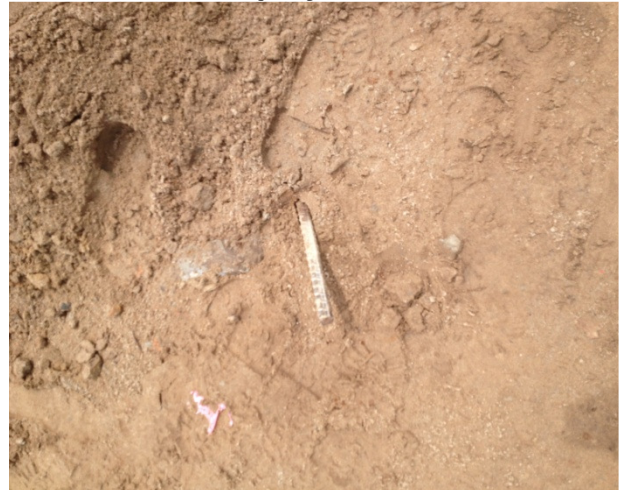
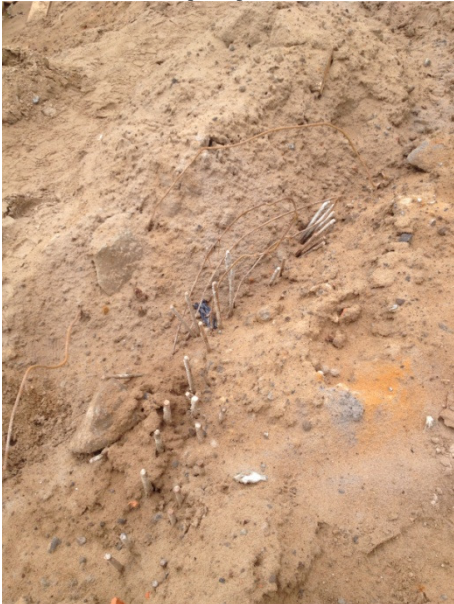
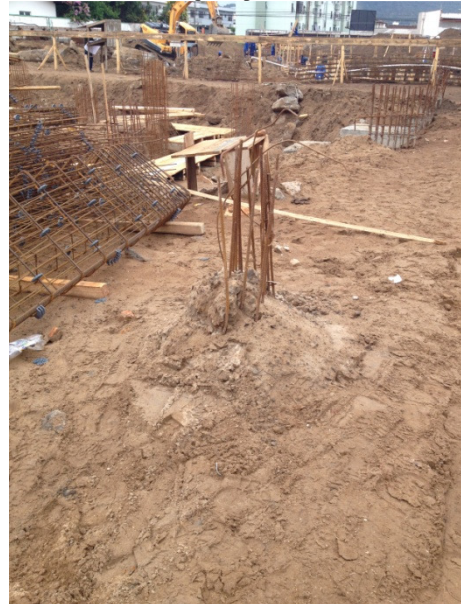
Figura 41: Pontas de vergalhões de aço expostas.
Fonte: Arquivo pessoal, 2014.

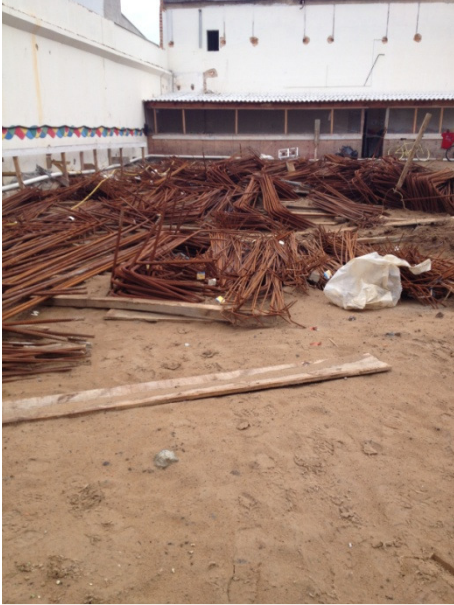
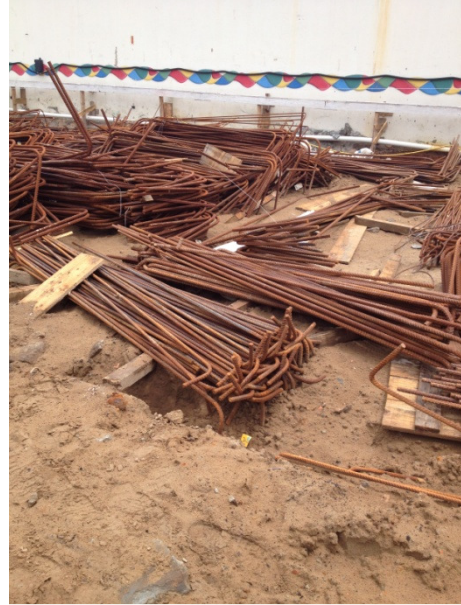
As figuras a seguir mostram algumas das situações de não conformidades evidenciadas nas áreas de manejo e armazenagem das armações de aço. As Figuras 37 e 38 mostram locais de armazenamento inadequado dos vergalhões e armações, com riscos ao trabalhador por queda de material ou pregos dispostos sobre a madeira, como mostra a Figura 37. Já a figura 39 remete à ausência de iluminação no local reservado para o trabalho com as armações. Através da Figura 40, observa-se um trabalhador executando suas atividades em cima das armações, mostrando a falta de um local apropriado para o trabalho. Pontas de vergalhões de aço expostas podem ser observadas nas Figuras 41, 42, 45 e 46. As Figuras 43 e 44 mostram os locais de armazenagem e estocagem das armações de aço.

Figura 43: Armazenagem e estocagem das armações de aço.
Fonte: Arquivo pessoal, 2014.

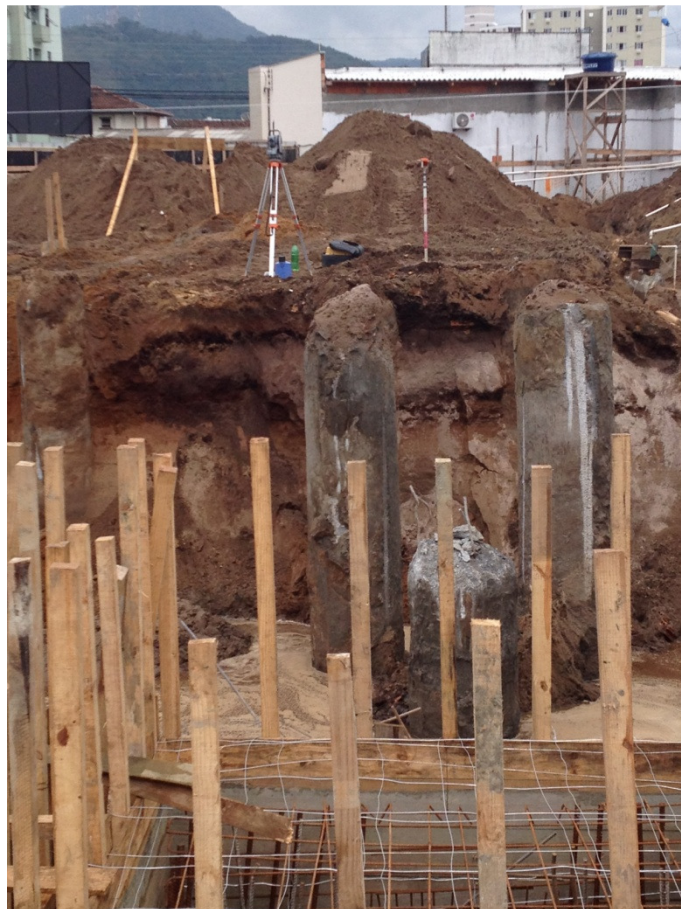
A figura a seguir mostra atividade de topografia sendo realizada em taludes expostos e com mais de dois metros de altura, sem nenhum dispositivo para proteção:

Figura 47: Ausência de mecanismos contra queda em alturas superiores à 2,0 metros.
Fonte: Arquivo pessoal, 2014.

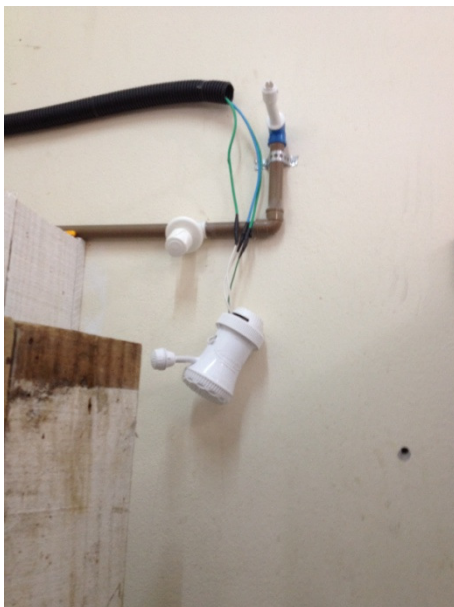
Figura 48: Instalações elétricas expostas.
Fonte: Arquivo pessoal, 2014.

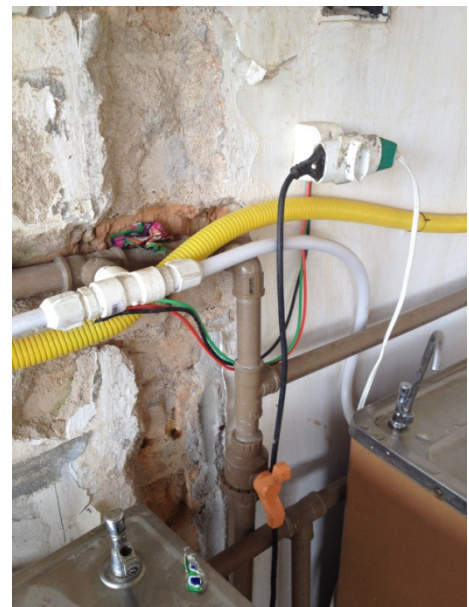
Figura 49: Instalações elétricas adaptadas e expostas.
Fonte: Arquivo pessoal, 2014.

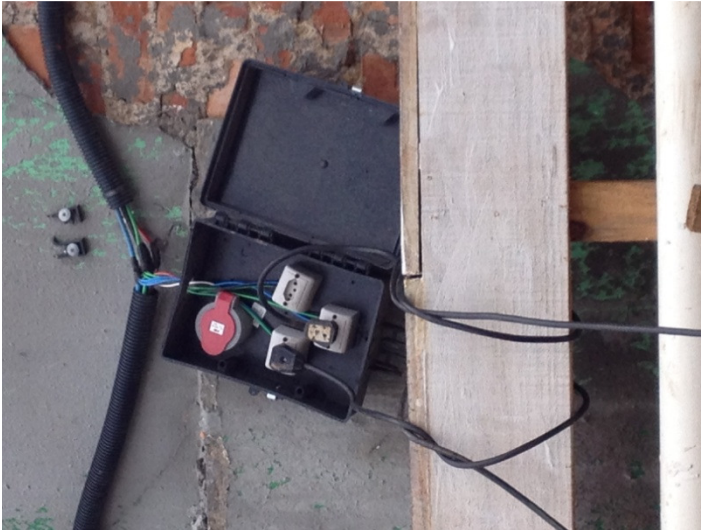
Figura 50: Quadro de apoio - deve permanecer fechado.
Fonte: Arquivo pessoal, 2014.

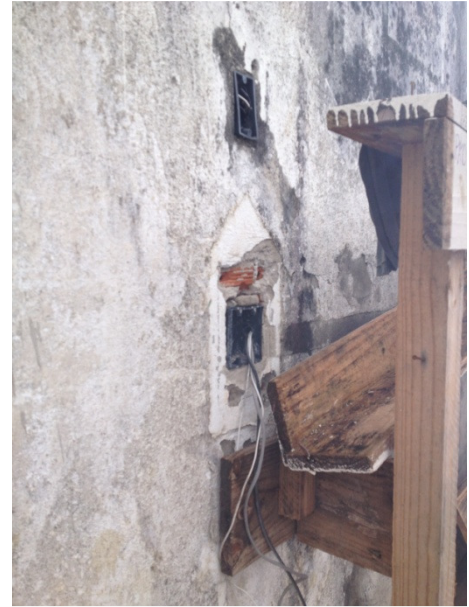
Figura 51: Partes vivas de circuito expostas.
Fonte: Arquivo pessoal, 2014.

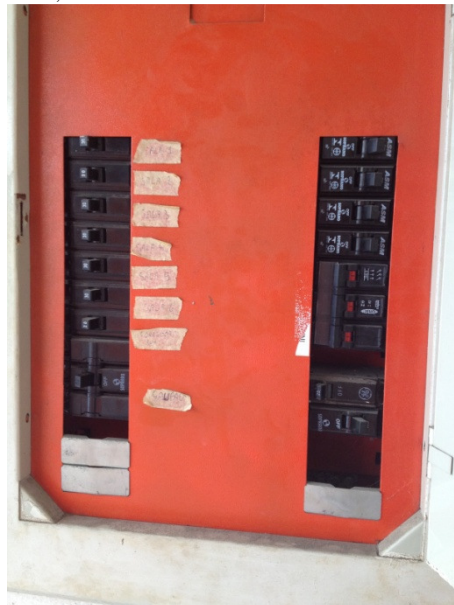
Figura 52: Quadro de comando não permanece trancado e seus circuitos não são adequadamente identificados.
Fonte: Arquivo pessoal, 2014.

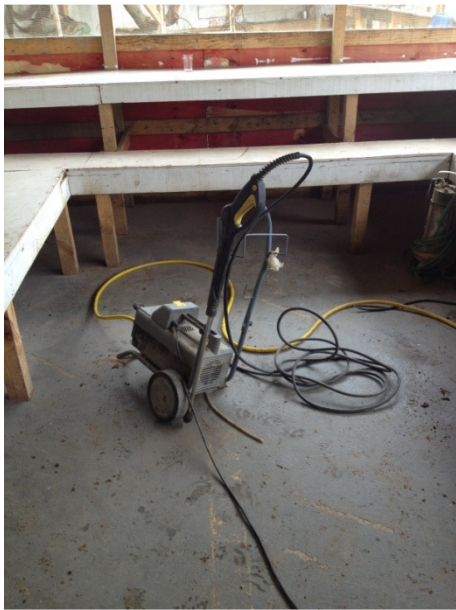
Figura 53: Equipamento fora de utilização na via de circulação.

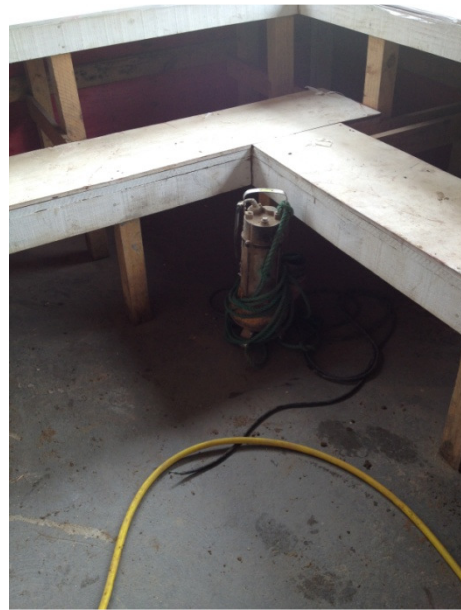
Figura 54: Equipamento fora de utilização mantido no refeitório.

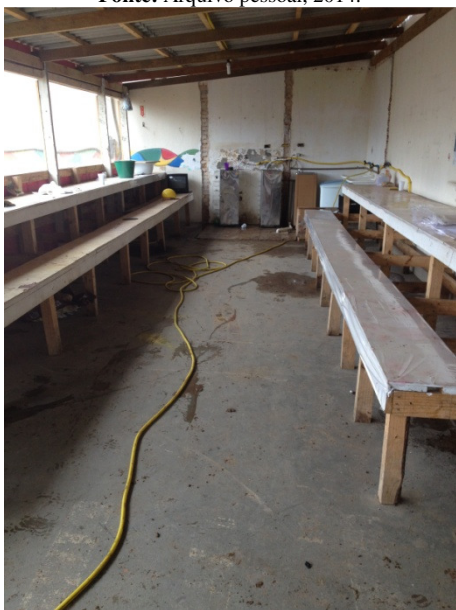
Figura 55: Mangueira engatada em local de circulação (refeitório)

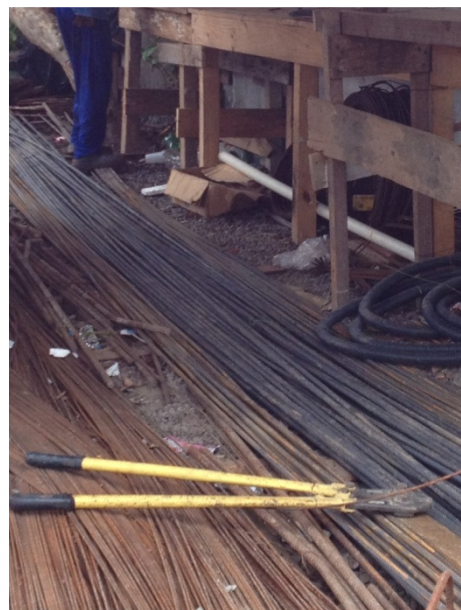
Figura 56: Equipamento fora de utilização armazenado sobre as armações de aço).

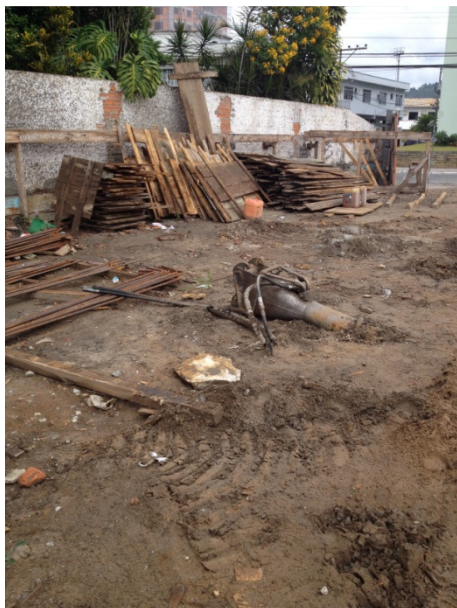
Figura 57: Equipamento fora de uso mantido em local inadequado.

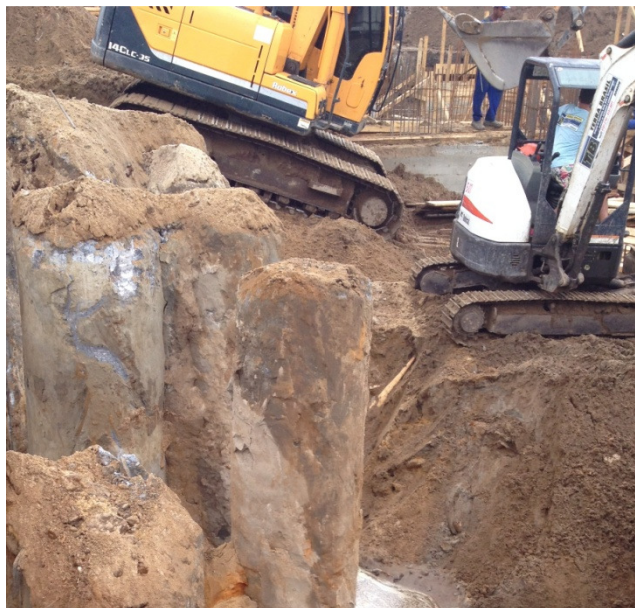
ferramentas em desuso, mantidos em locais inadequados ou de circulação. Máquinas operando com o comprometimento da estabilidade podem ser identificadas na Figura 58.

Figura 58: Máquinas operando com comprometimento da estabilidade.

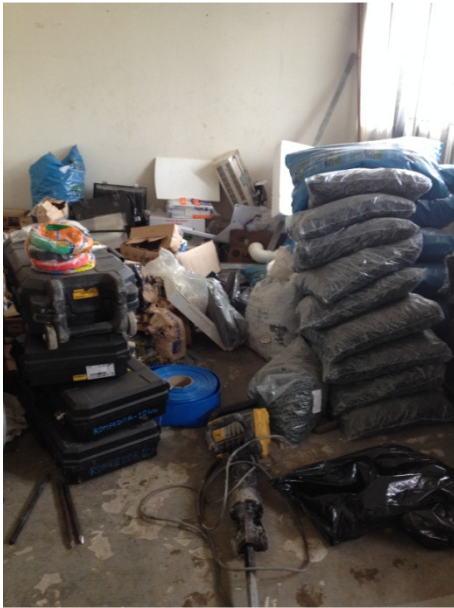
Figura 59: Materiais dispostos inadequadamente.
Fonte: Arquivo pessoal, 2014.

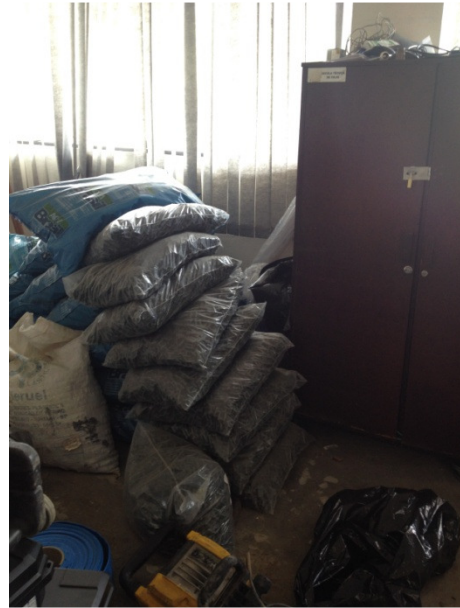
Figura 60: Pilhas de materiais dispostas sem garantir a estabilidade.
Fonte: Arquivo pessoal, 2014.

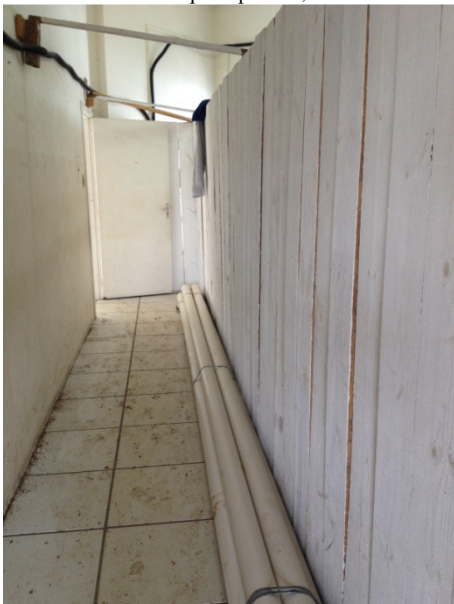
Figura 61: Tubulação disposta em local de circulação (corredor).
Fonte: Arquivo pessoal, 2014.

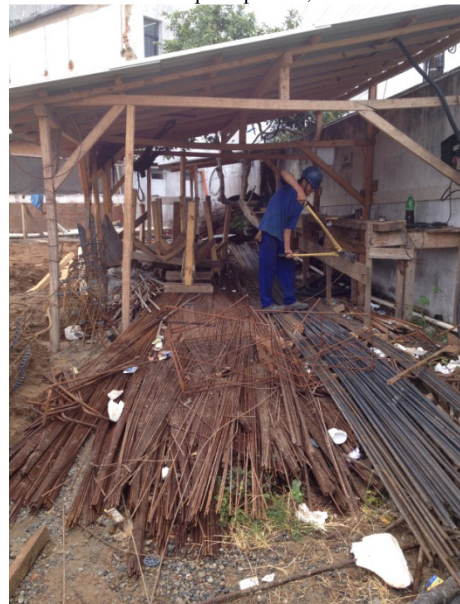
Figura 62: Ferragens sobre piso úmido e desnivelado.
Fonte: Arquivo pessoal, 2014.

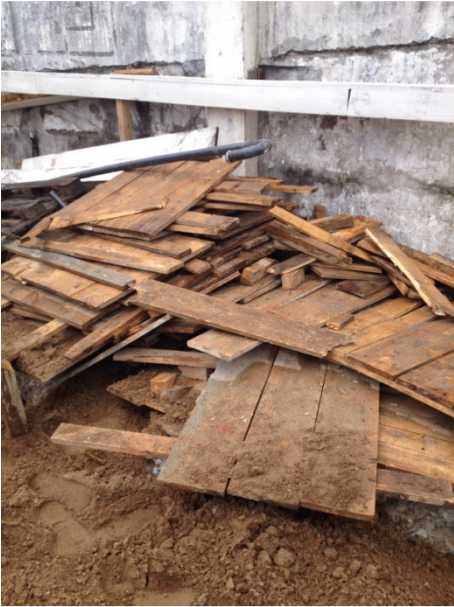
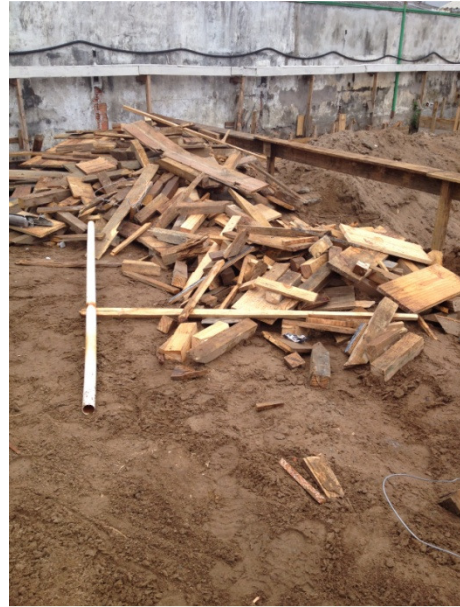
Figura 63: Madeiras em desuso dispostas - não são retirados ou abatidos todos os pregos.
Fonte: Arquivo pessoal, 2014.

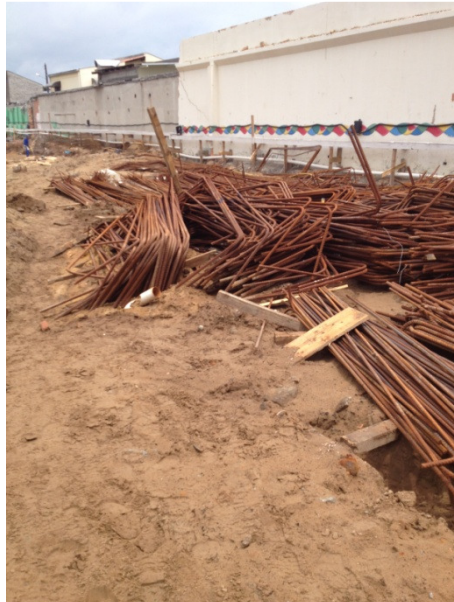
Figura 65: Materiais dispostos de maneira inadequada.
Fonte: Arquivo pessoal, 2014.

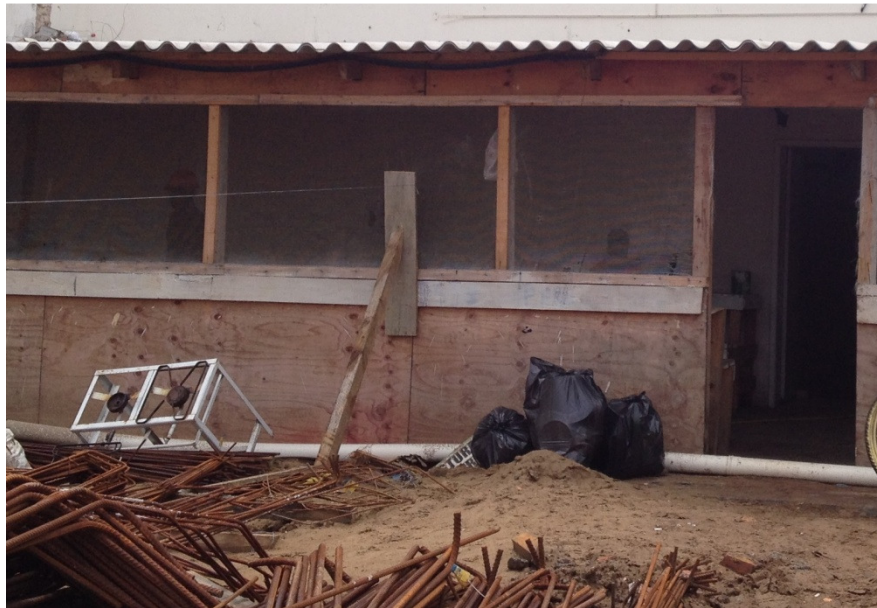
Figura 66: Resíduos e ferramenta para aquecimento dispostos em local inadequado.

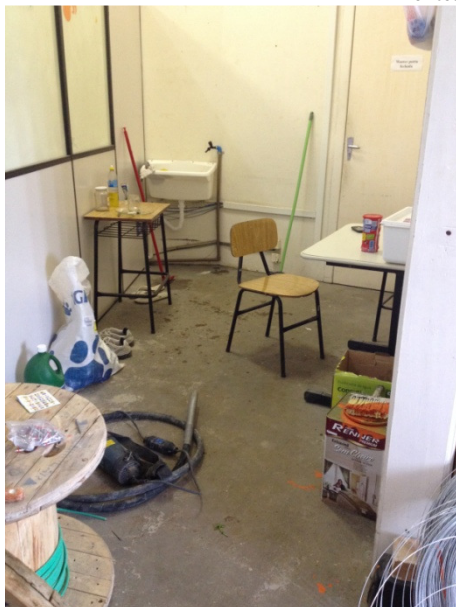
Figura 67: Oportunidades de melhoria na organização e limpeza.

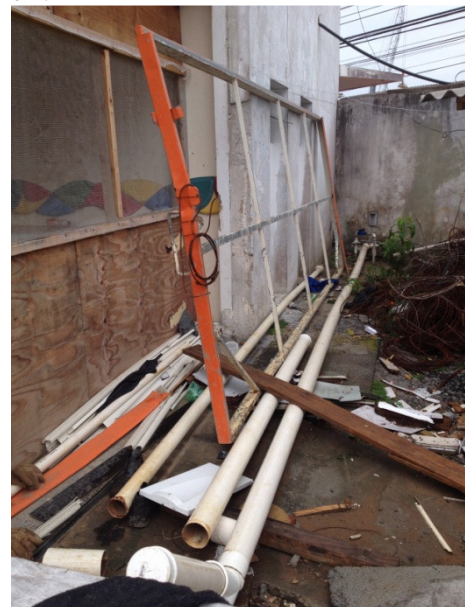
Figura 68: Materiais dispostos de maneira e local inadequado.

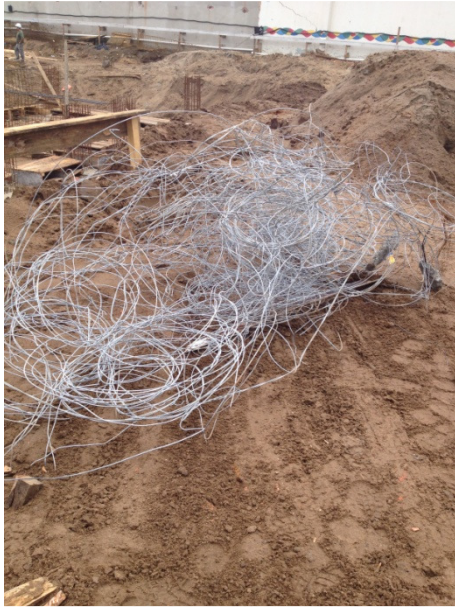
Figura 69: Fios de arame dispostos em local inadequado.
Fonte: Arquivo pessoal, 2014.

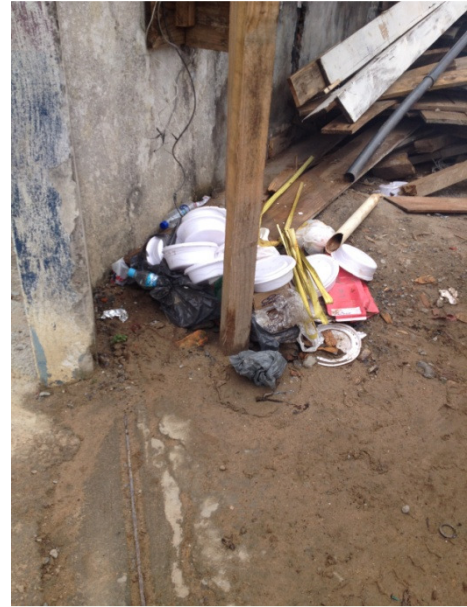
Figura 70: Resíduos depositados em local inapropriado.
Fonte: Arquivo pessoal, 2014.

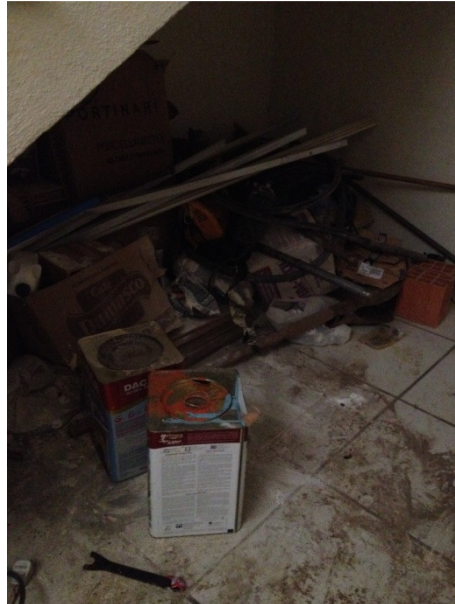
Figura 71: Oportunidades de melhorias na organização, limpeza e deposição dos materiais.
Fonte: Arquivo pessoal, 2014.
