**ANÁLISE DE FALHAS BASEADA EM ENGENHARIA DA CONFIABILIDADE EM
UMA BOMBA CENTRÍFUGA NO PROCESSO RELIQUEFAÇÃO DE AMÔNIA
DE UMA PLANTA PETROQUÍMICA**

MONOGRAFIA DE ESPECIALIZAÇÃO

**CURITIBA
2018**

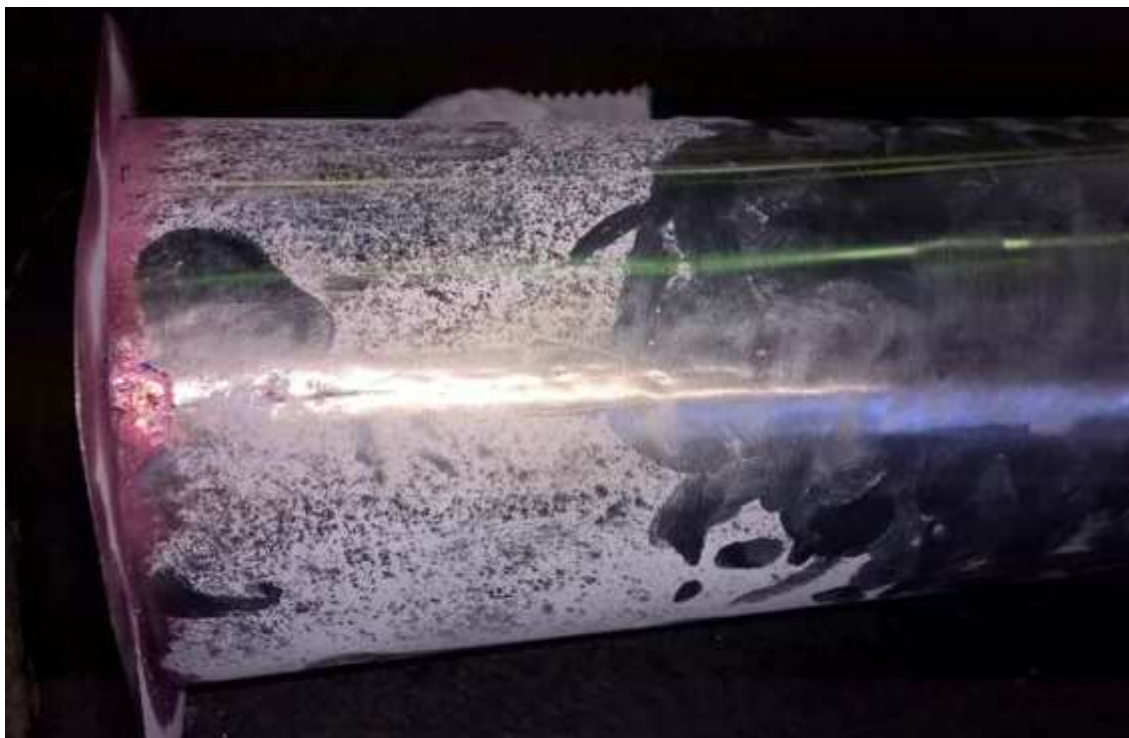
Figura 4.2 – Tubo de Encapsulamento – 19-1101-06

A figura 4.2 mostra as avarias que estava submetido o tubo de encapsulamento tirado do bobinado do motor as 19-1101-06.

Na figura 4.2 é possível verificar as condições em que estava o tubo de encapsulamento, tal situação fazia com que este dispositivo não executasse a função a que foi proposto.

Constatado os carretéis de encapsulamento dos estatores dos motores fora de especificação quanto ao tipo de solda e dimensão longitudinal e degradação dos bobinados por final de vida útil.

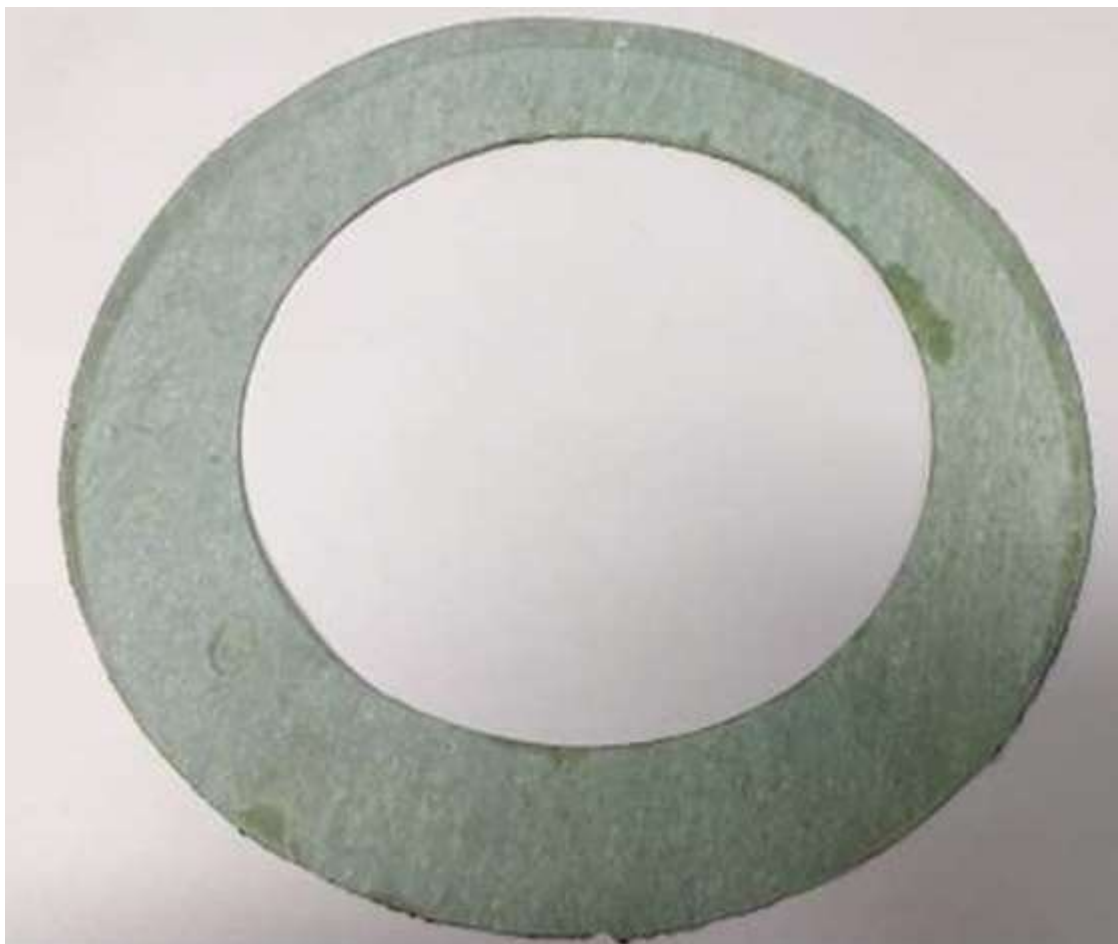
Figura 4.3 – Junta do Lado Oposto a Caixa de Ligação

na montagem o que é constatado posteriormente na oficina conforme pode-se ver na figura 4.3.

Na figura 4.3 fica evidente que a junta, em papelão hidráulico, foi feita fora de medida onde a equipe técnica do GT analisou também as marcas nesta e comparou com os flanges da bomba e constatou evidências montagem incorreta do dispositivo.

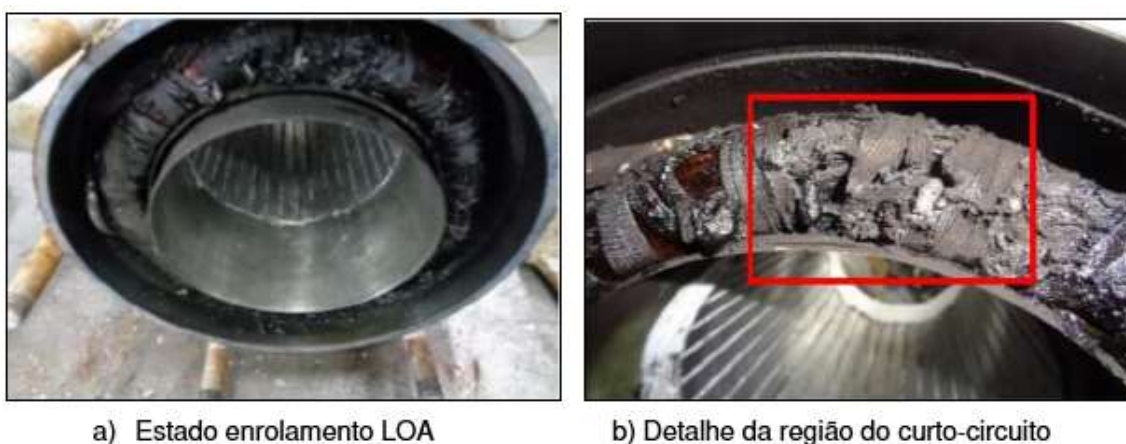
Figura 4.4 – Detalhes dos Danos Nos Mancais LOA

Na inspeção dos internos das bombas não foram identificados danos, apenas nos mancais axiais e radiais do lado LOA do motor 19-1101-06 apresentavam sinais de deformação por sobreaquecimento. A figura 4.4 ilustra o descrito.

Nos motores, os enrolamentos apresentavam sinais de sobreaquecimento mais intenso nos lados LOA, especialmente no 19-1101-06, região onde ocorreu o curto-circuito.
