**UNIVERSIDADE TECNOLÓGICA FEDERAL DO PARANÁ
DEPARTAMENTO ACADÊMICO DE CONSTRUÇÃO CIVIL
ESPECIALIZAÇÃO EM PATOLOGIA DAS CONSTRUÇÕES**

**INSPEÇÃO NO PÓS OCUPAÇÃO DE EMPREENDIMENTO DE
INTERESSE SOCIAL EM “LIGHT STEEL FRAME”**

Vinculado ao programa Minha Casa Minha Vida – Faixa 1, foi construído na cidade de Ponta Grossa/PR o conjunto Habitacional Amália II. Tal conjunto é composto por 339 unidades habitacionais, sendo que 40 unidades utilizaram o sistema construtivo de Light Steel Frame, conforme o DATEC 014 (Documento de Avaliação Técnica). As demais unidades habitacionais, foram edificadas em sistema construtivo convencional (alvenaria em bloco cerâmico).

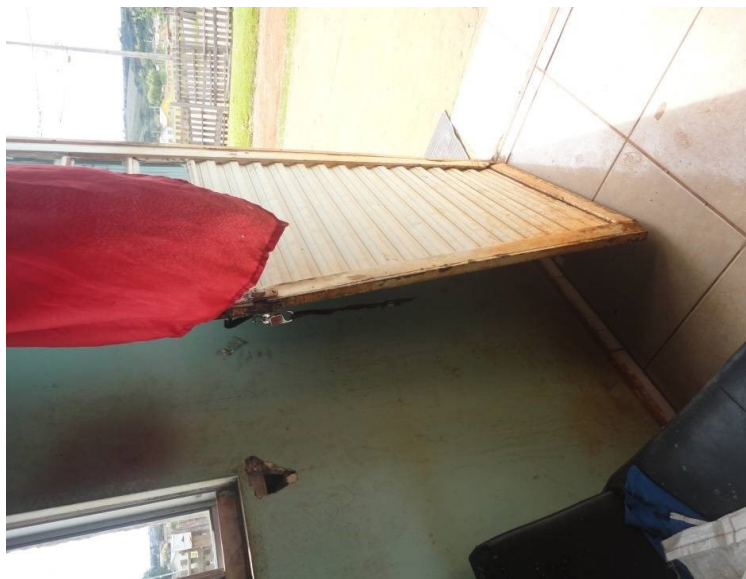
Figura 19 – porta com baixa qualidade aparente
Fonte: Autor (2017)

Observa-se que 9 unidades substituirão a porta original de sua edificação, e que apenas 5 unidades manterão a porta original. Durante as inspeções, foi observada a “baixa qualidade aparente” das portas instaladas. Entretanto, esta constatação subjetiva, não tem caráter científico, uma vez que, para a correta verificação da conformidade deste elemento deve-se proceder aos ensaios previstos na norma técnica de esquadrias de aço. Entretanto, considerando o alto percentual de substituições das portas originais e o estado das portas que não foram substituídas, é possível concluir em favor da observação inicial a “baixa qualidade aparente” da porta externa de entrada.

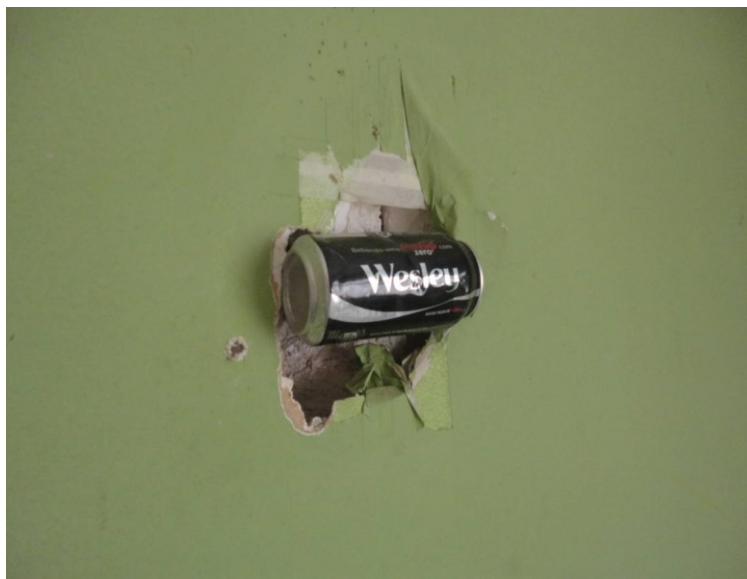
Figura 21 – Exemplo de manifestação patológica
Fonte: Autor (2017)

Acima, foi verificada a existência de um “buraco na parede, tal situação foi identificada na face interna de uma edificação (revestimento em “dry wall”.

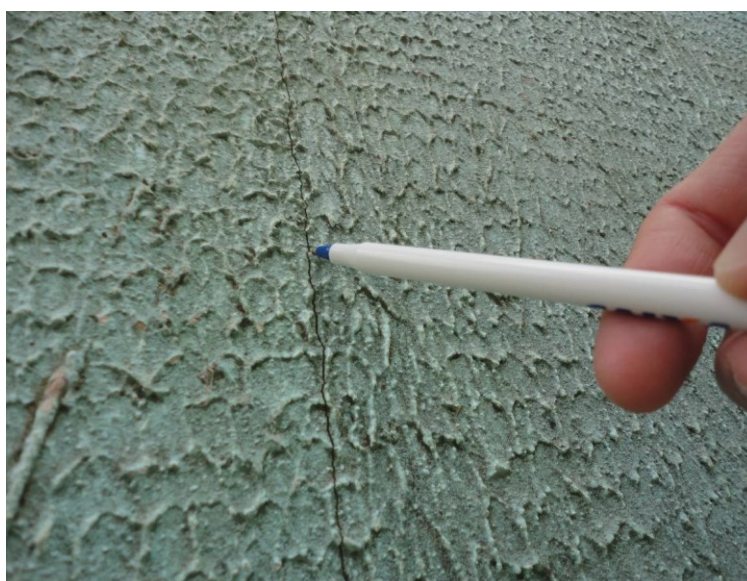
Figura 22 – Exemplo de manifestação patológica
Fonte: Autor (2017)

A fissura identificada na figura 22 está localizada entre as placas cimentícias do revestimento externa da unidade. Segundo relato do morador, tal situação não enseja em conseqüências para à habitabilidade da casa (existência de bolor, mofo, umidade, etc).

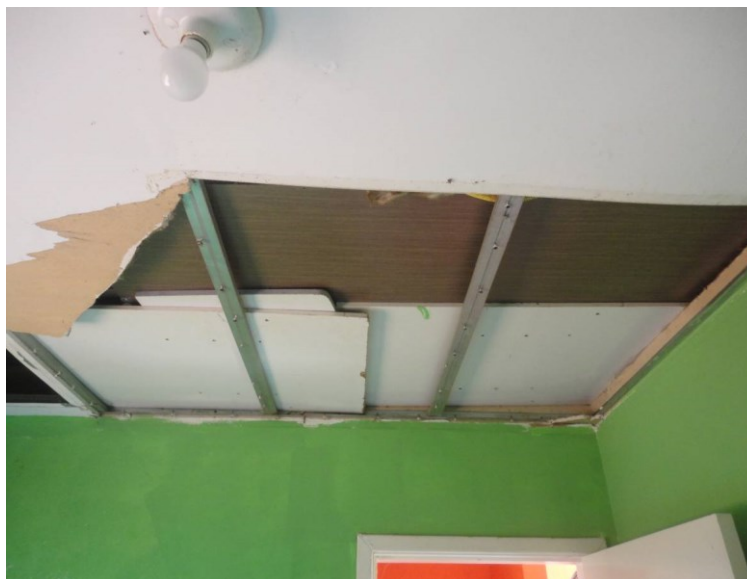
Figura 23 – Exemplo de manifestação patológica
Fonte: Autor (2017)

O fato identificado na figura 23, queda de parte do forro, foi um fato atípico. Não sendo observado em nenhuma outra unidade.

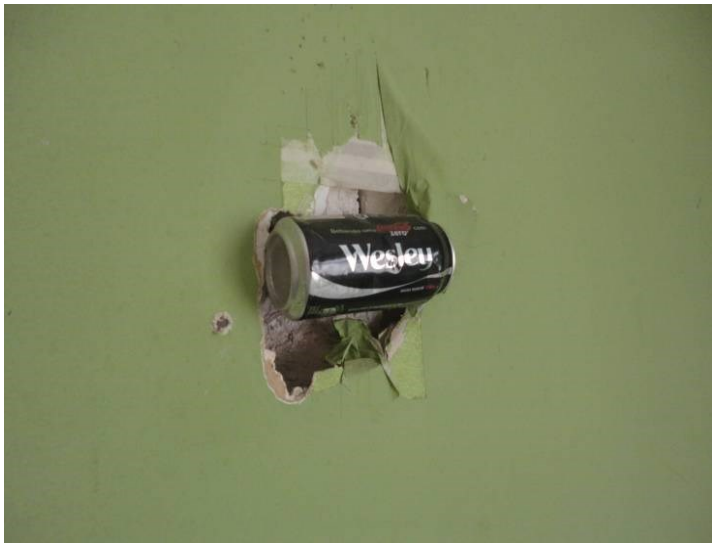
Vista da Parede do Quarto
		Observa-se à existência de um buraco na parede.
Foto

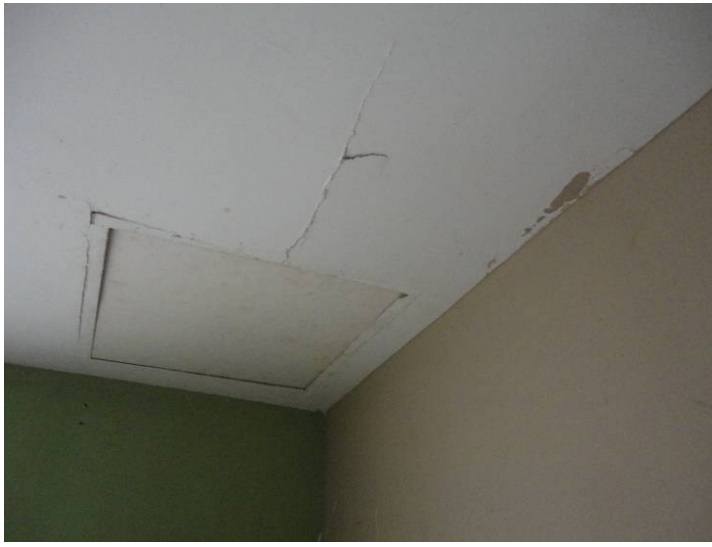
Vista do Forro do Quarto.
		Observa-se a existência de uma trinca no forro.
		Observa-se a existência de mancha na pintura do forro.
Foto

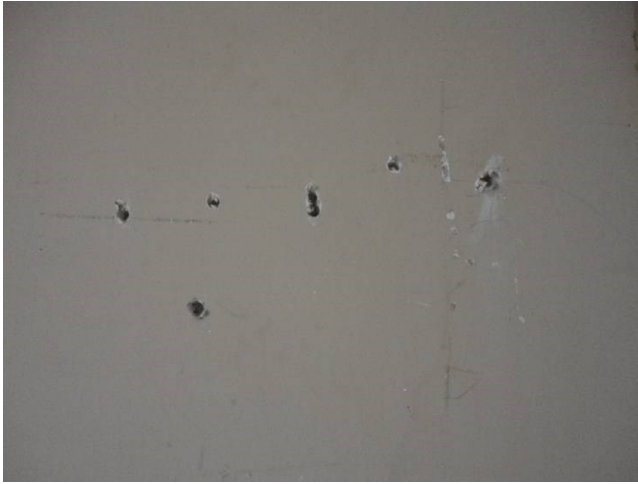
Vista da Parede da Sala
		Observa-se a existência de diversos buracos na parede (tentativas de fixação de objetos).

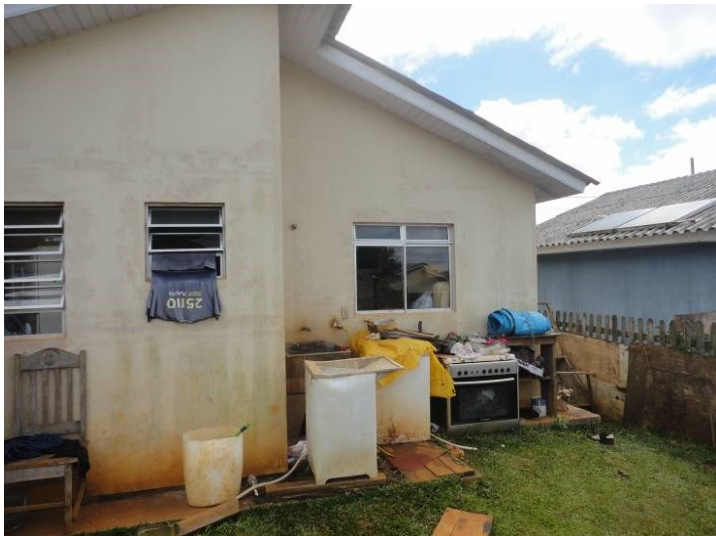
<p data-bbox="1042 1615 1394 1648">Vista do Fundo da Casa</p> <p data-bbox="1042 1718 1465 1785">Observa-se o desgaste da pintura.</p>

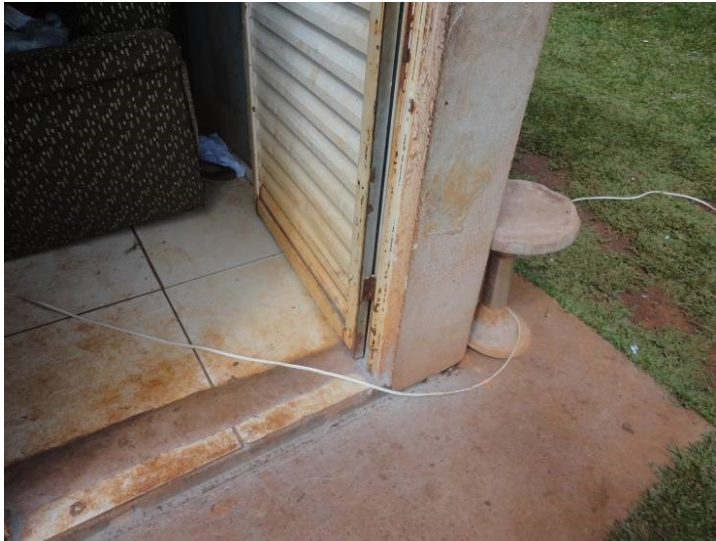
Vista da soleira da porta de entrada da Casa.
		Observa-se à existência de um sobressalto, feito em argamassa, na entrada da unidade.
		Observa-se a existência de pontos de oxidação na porta de entrada.
Foto

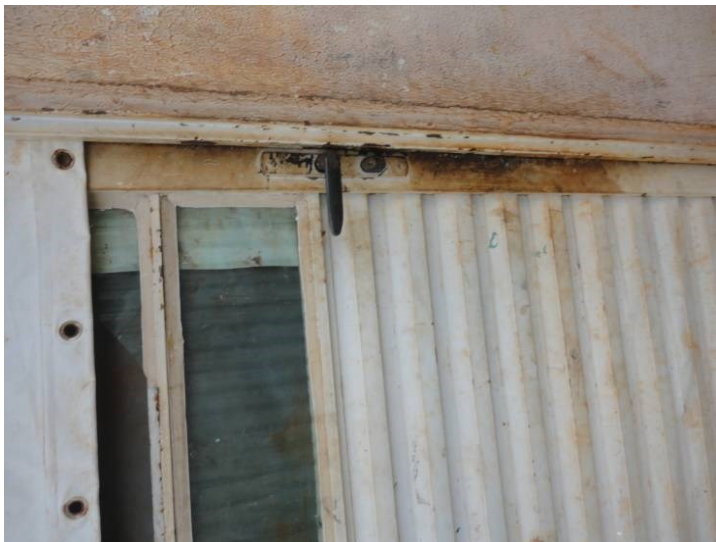
Vista da porta do fundo da Unidade.
		Observa-se a existência de pontos de corrosão na porta.
		Observa-se a existência de chapa metálica parafusada na porta.
Foto

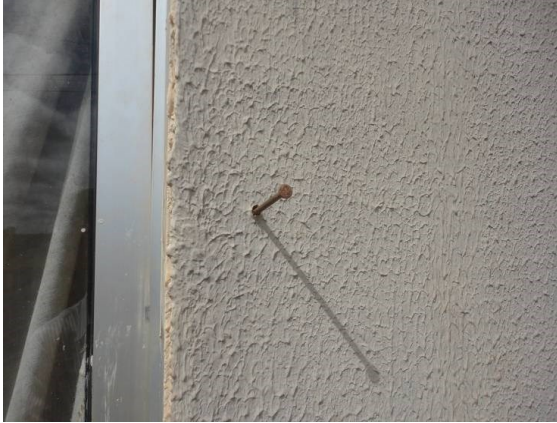
Observa-se à existência de "prego" na parede da unidade (Face composta por placas cimentícias).

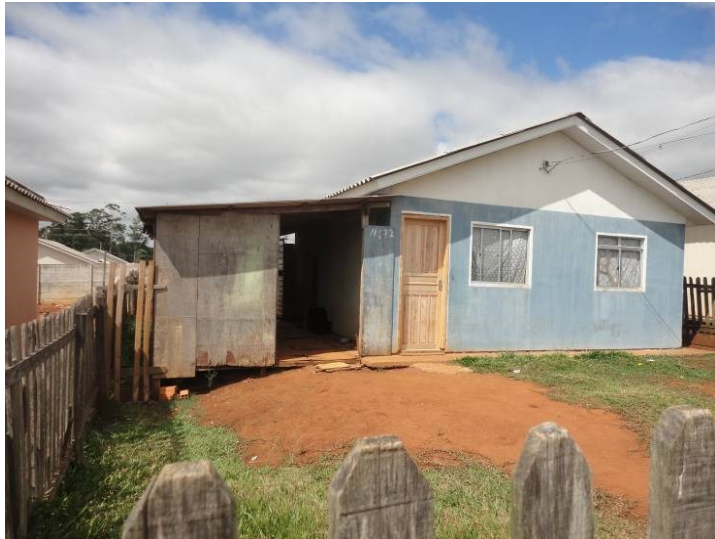
Vista Frontal da Casa
Foto	 	Observa-se à alteração da porta de entrada
		Observa-se à edificação de adendo à unidade junto a sua lateral (estrutura de Madeira).
Foto

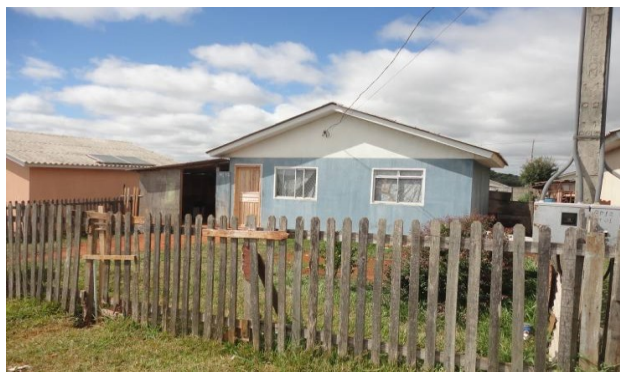
Observa-se à alteração da pintura da unidade.

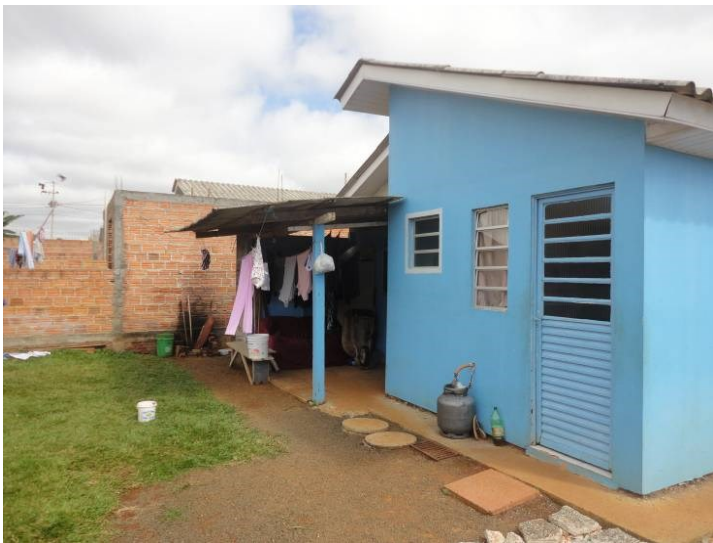
Foto do Fundo da Casa
		Nota-se a construção de cobertura na área de serviço (estrutura de madeira com telhas de fibro-cimento).
Foto	 	Vista lateral da Casa
		Nota-se o fechamento lateral da área de serviço com chapa de madeira Compensada.

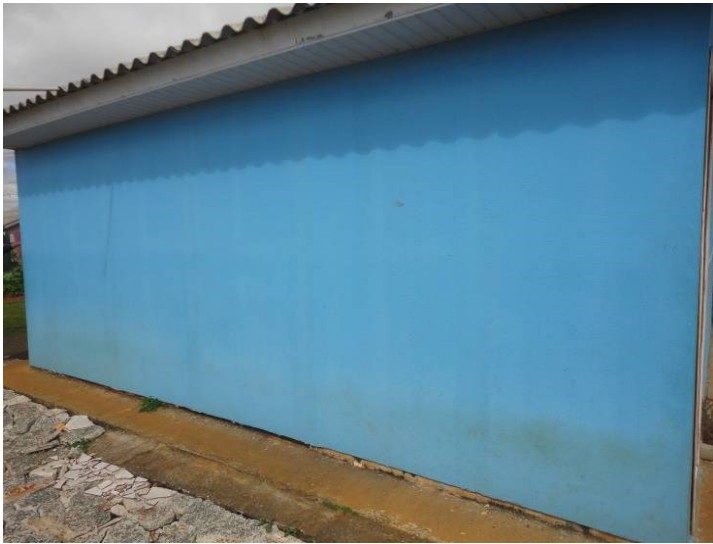
Vista lateral da Casa
		Nota-se a existência de manchas na parte inferior da parede.
Foto		
Foto

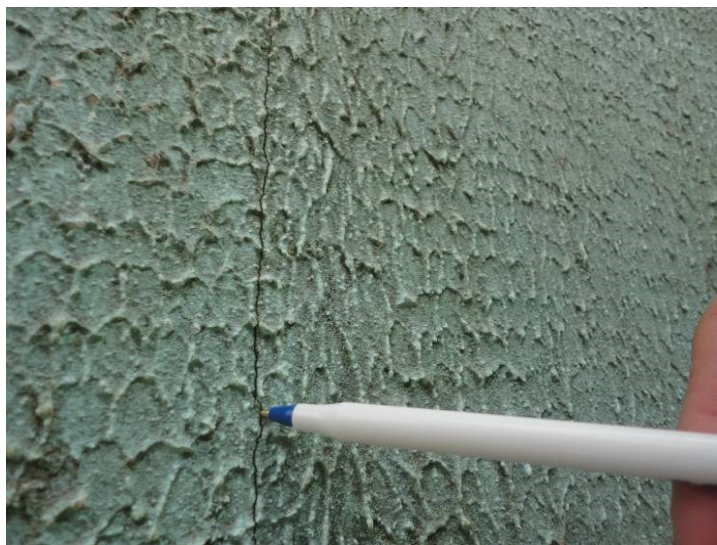
Foto da parede lateral da casa
		Nota-se à existência de fissuras entre as placas do revestimento externa.
Foto

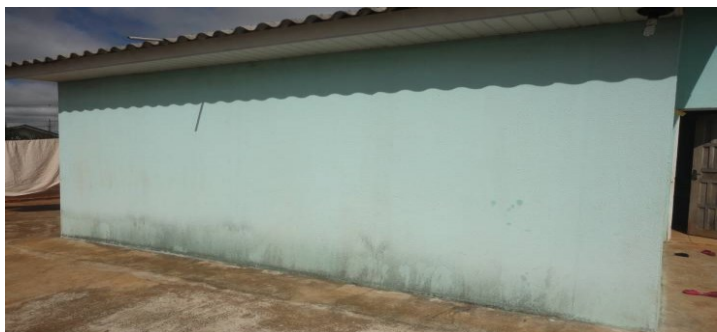
Vista da Parede lateral
		Nota-se a existência de manchas na parte inferior da parede.
