**UNIVERSIDADE TECNOLÓGICA FEDERAL DO PARANÁ
DEPARTAMENTO ACADÊMICO DE CONSTRUÇÃO CIVIL
CURSO DE ESPECIALIZAÇÃO EM PATOLOGIA DAS CONSTRUÇÕES**

**IDENTIFICAÇÃO DAS MANIFESTAÇÕES PATOLÓGICAS EM RESERVATÓRIO
DE ÁGUA EXECUTADO EM CONCRETO ARMADO EM CONDOMÍNIO
UNIFAMÍLIAR – ESTUDO DE CASO**

MONOGRAFIA DE ESPECIALIZAÇÃO

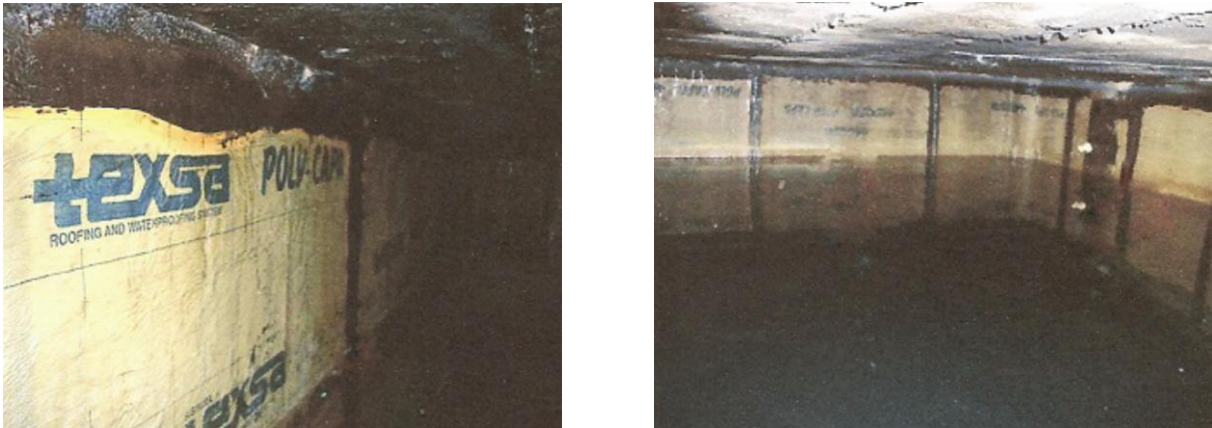
Os reservatórios apresentam um sistema de impermeabilização tipo flexível, por manta asfáltica. Observa-se que os sistemas de impermeabilização encontram-se muito deteriorado e sujo nos três Blocos. As lajes de cobertura apresentam-se com pintura impermeabilizante, porém, esta não foi capaz de ocultar diversos focos de infiltrações existentes. Foi possível notar também a existência de diversos pontos de corrosão nas armaduras das mesmas lajes de cobertura, conforme pode ser observado nas figuras 4.1 ao 4.11:

Figura 4.1 – 4.2 – Manta asfáltica deteriorada – Bloco A.
Fonte: Acervo pessoal (2014).

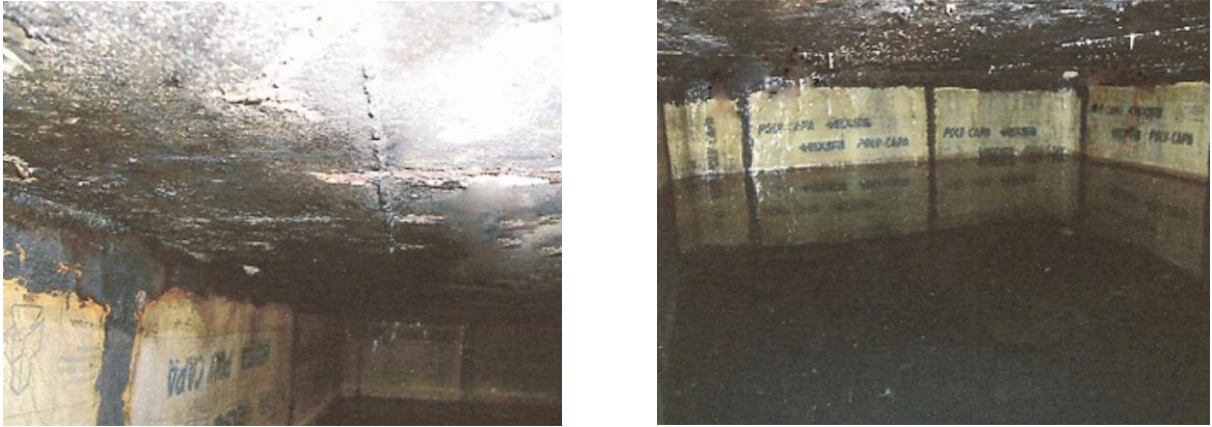
Figura 4.2 – 4.4 – Corrosão e infiltração nos reservatórios elevados do Bloco A.
Fonte: Acervo pessoal (2014).

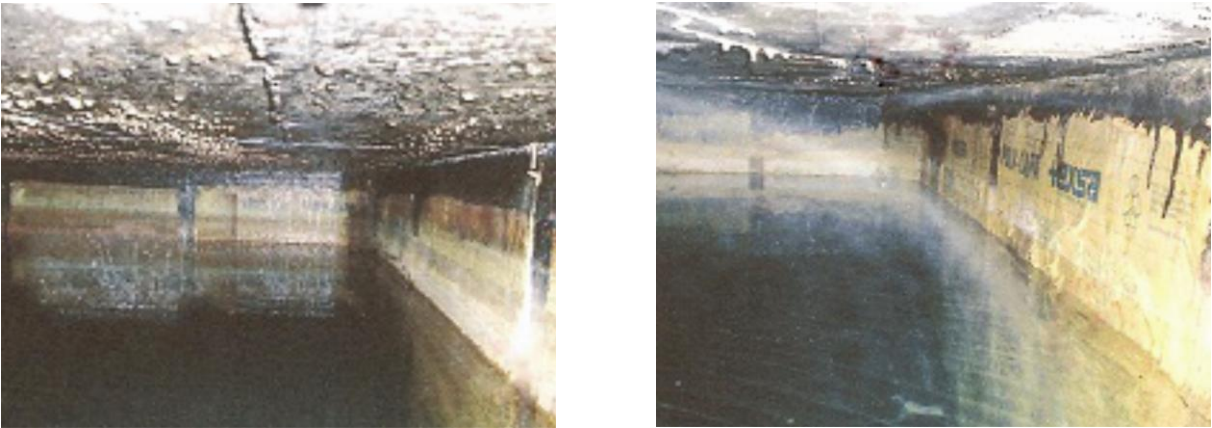
Figura 4.3 – 4.4 – Manta asfáltica deteriorada e infiltrações.- Bloco B
Fonte: Acervo pessoal (2014).

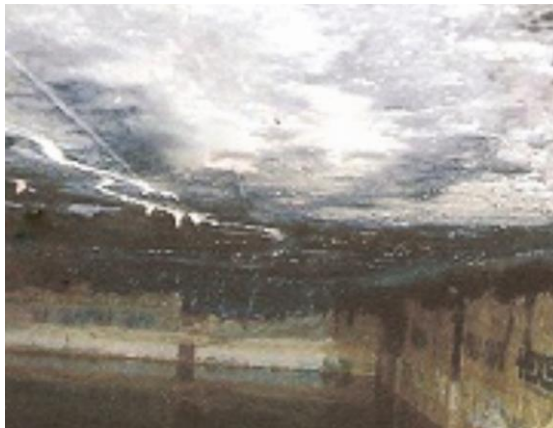
Figura 4.5 – Corrosão – Bloco B
Fonte: Acervo pessoal (2014).

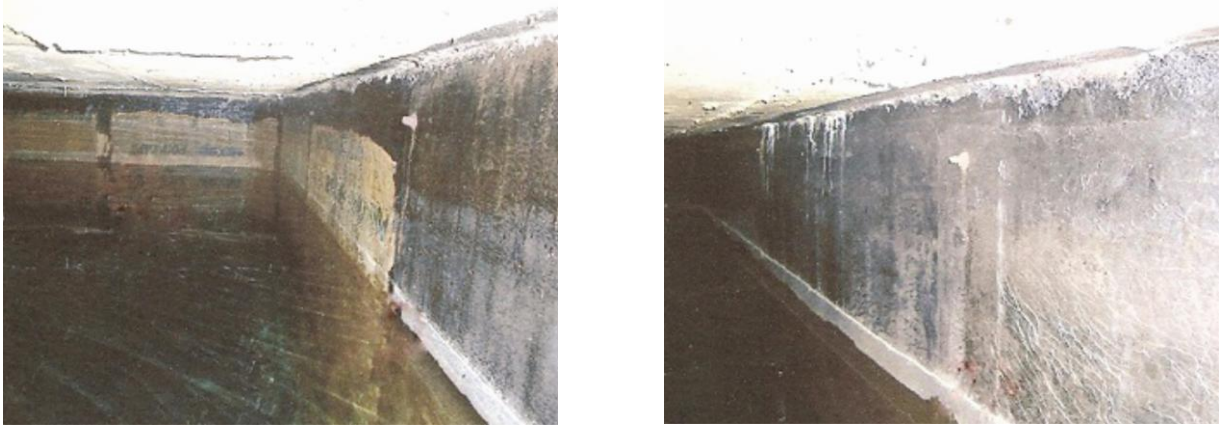
Figura 4.6 - 4.7 – Manta asfáltica deteriorada – Bloco C.

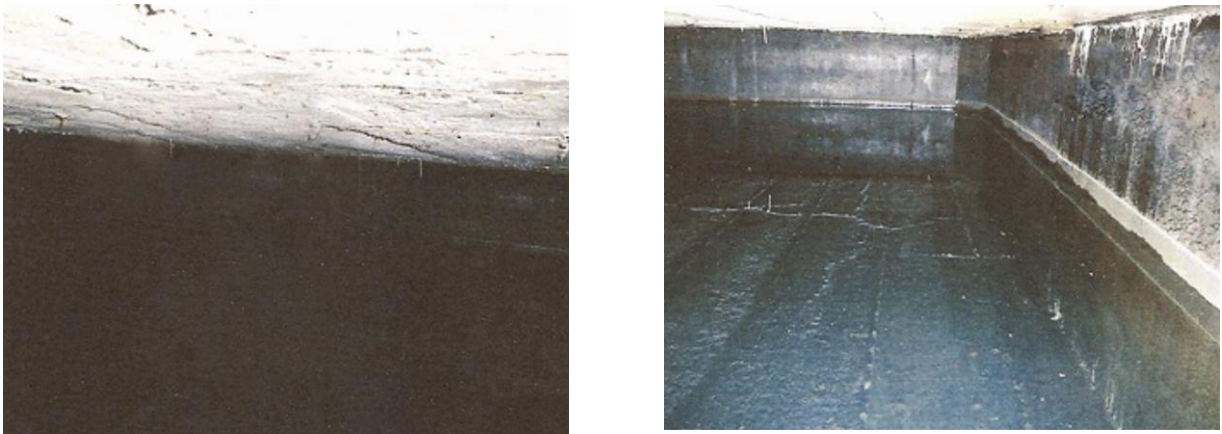
Figura 4.8 - 4.9 – Corrosão e infiltrações – Bloco C.

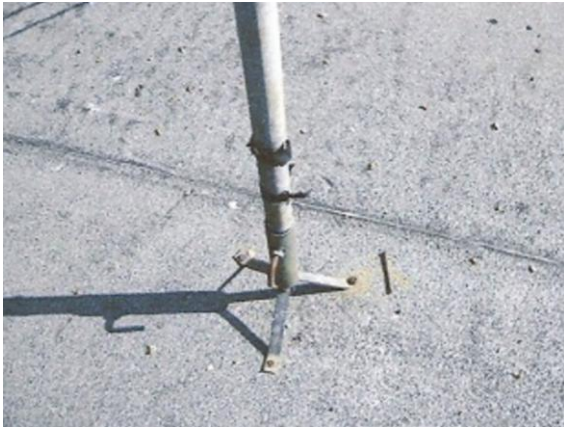
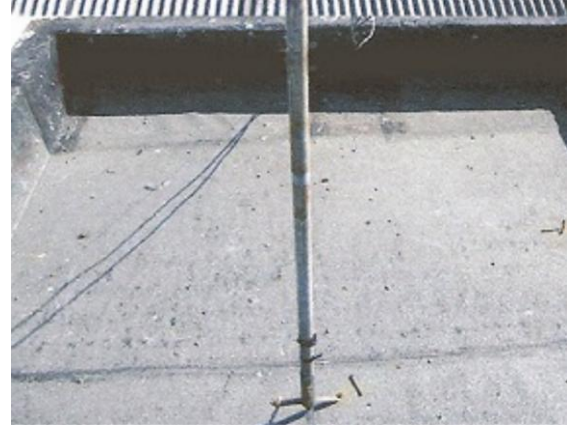
externa nota-se a ausência de rufos metálicos, o que acelera a deterioração da laje e possibilitando infiltrações e contaminação ao interior do reservatório, conforme observado nas imagens 4.12 ao 4.16:

Figura 4.10 – 4.11 – Instalação inadequada do para raios e ausência de rufos – Bloco A.
Fonte: Acervo pessoal (2014).

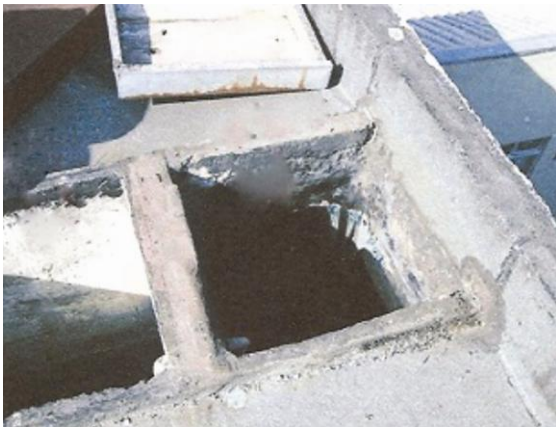
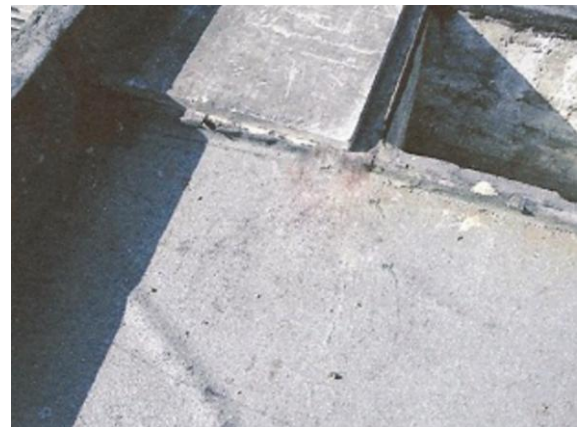
As tampas dos reservatórios do Bloco A são: uma de concreto e a outra de madeira com revestimento de chapa metálica. A tampa de concreto, devido ao material, é mais pesada, porém não veda corretamente o reservatório e dificulta sua limpeza e/ou manutenção. Já a tampa de madeira com chapa metálica encontra-se bastante deteriorada. No local também se encontra a tampa de acesso à laje de cobertura do reservatório, sendo esta, também de madeira com um revestimento em chapa metálica, também se encontra deteriorada. Na área superior

Figura 4.12 – 4.13 – Tampas de madeira com revestimento metálico e tampa de concreto – Bloco A.
Fonte: Acervo pessoal (2014).

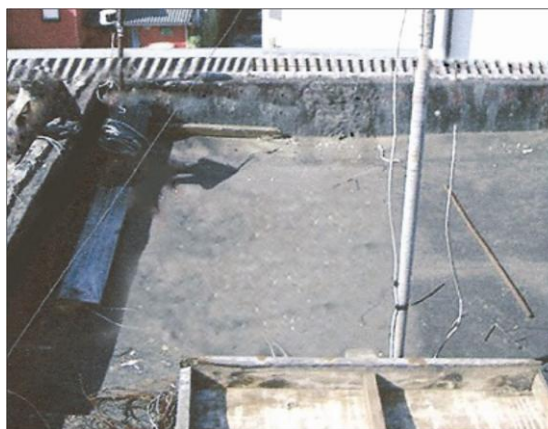
Embora as lajes de cobertura se encontrem impermeabilizadas com manta asfáltica, apresentam estar parcialmente desprotegida, em função do desgaste acentuado e incidência solar, encontram-se desgastadas e com presença de fissuras. Na parte superior externa apresentam perfurações para fixação de antenas sem os cuidados com a impermeabilização, que pode facilitar o processo de infiltração de águas pluviais e contaminação da água reservada.

Figura 4.14 – Lajes de cobertura do Bloco B.
Fonte: Acervo pessoal (2014).

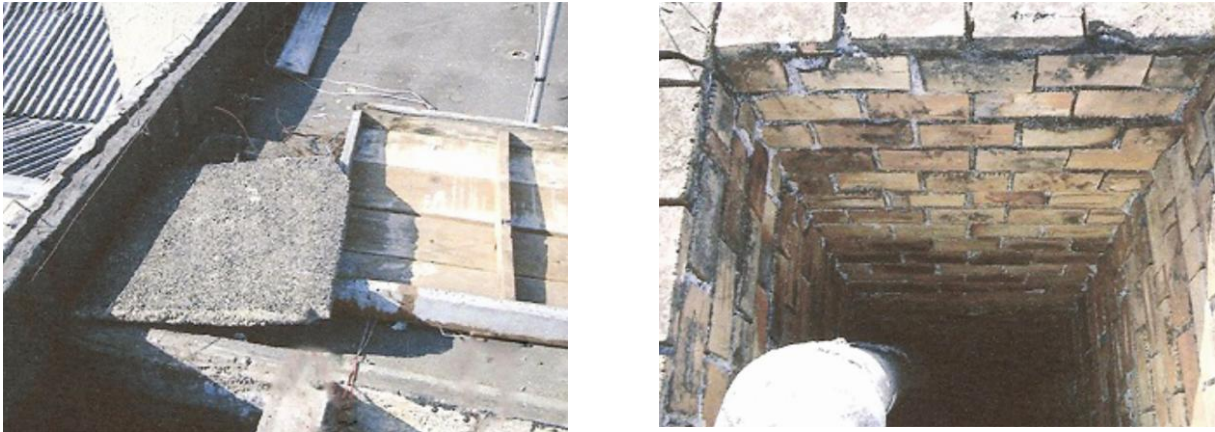
No reservatório do Bloco B, a laje de cobertura também encontra-se deteriorada. Ambas as tampas são de concreto, sendo que uma delas está quebrada. Nota-se ainda uma grande quantidade de entulhos sobre a laje e o duto de lixo sua cobertura ao lado da laje de cobertura, sendo que este não possui nem um tipo de “chapéu” ou cobertura de proteção, conforme observado nas imagens 4.17 ao 4.18:

Figura 4.15 – 4.16 – Tampas inadequadas e duto de lixo – Bloco - B.
Fonte: Acervo pessoal (2014).

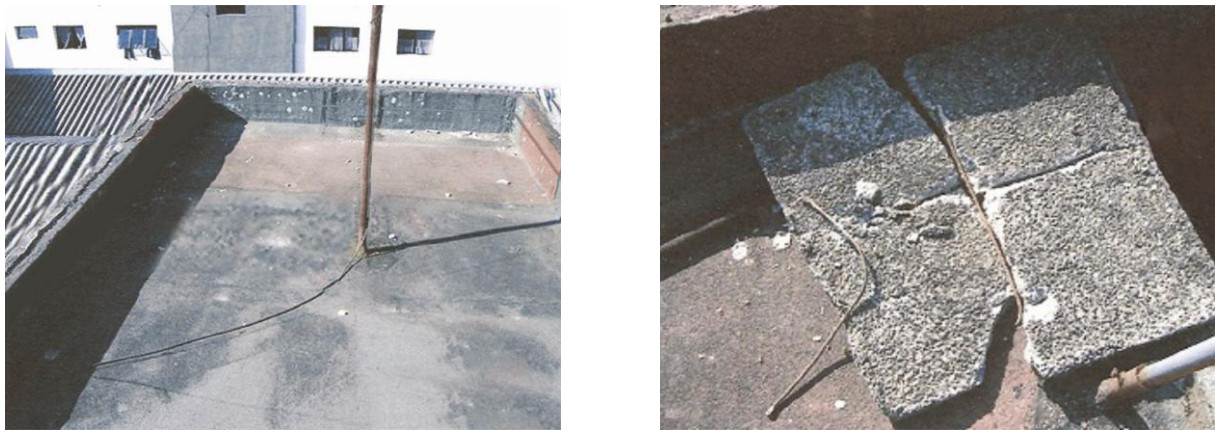
Já no reservatório do Bloco C, ambas as tampas são de concreto, sendo que uma delas está totalmente despedaçada, deixando o reservatório descoberto e assim vulnerável a contaminações, conforme observado nas imagens 4.19 ao 4.20:

Figura 4.17 - 4.18 – Laje de cobertura e tampas em pedaços – Bloco C.
Fonte: Acervo pessoal (2014).

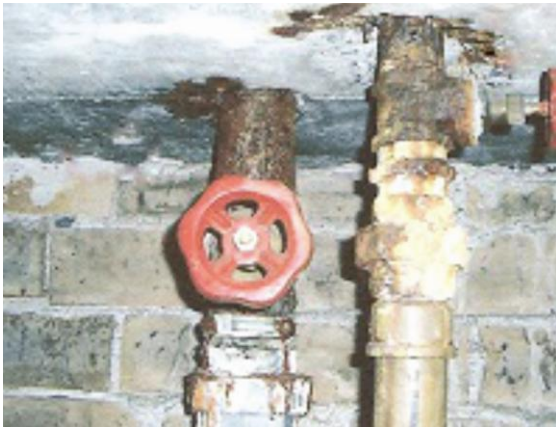
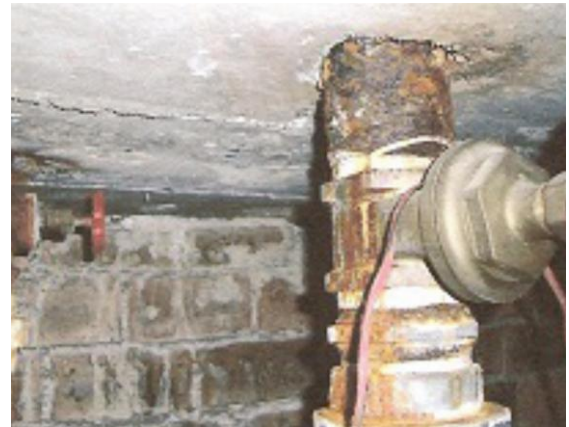
Os barriletes nos três encontram-se extremamente degradados. Tanto as flanges, quanto os registros, mostram-se muito deteriorados por corrosão. Nota-se ainda a incompatibilidade de materiais entre registros e tubulações. Observou-se que a tubulação do “ladrao”, para escoamento da água do reservatório do Bloco A, está cortado. Se for necessário

Figura 4.19 – 4.20 – Flanges e registros em processo de deterioração – Bloco A.
Fonte: Acervo pessoal (2014).

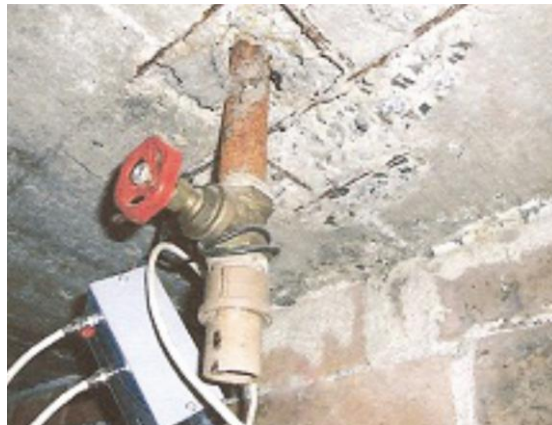
o esvaziamento da caixa, não há como fazê-lo sem a utilização de métodos alternativos. Notaram-se pontos de armaduras expostas e em processo de corrosão da laje de cobertura dos barriletes. Além disso, o Bloco A é o único que possui registro de água para uso do corpo de bombeiros, sendo que a partir dele sai tubulações para a alimentação dos outros Blocos. É o único também que possui uma válvula boia elétrica (ligada diretamente à cisterna), pois os reservatórios dos outros Blocos recebem água por vasos comunicantes. As anomalias descritas podem ser observadas conforme as imagens 4.21 ao 4.31:

Figura 4.21 – Ladrão cortado e armaduras expostas – Bloco A.
Fonte: Acervo pessoal (2014).

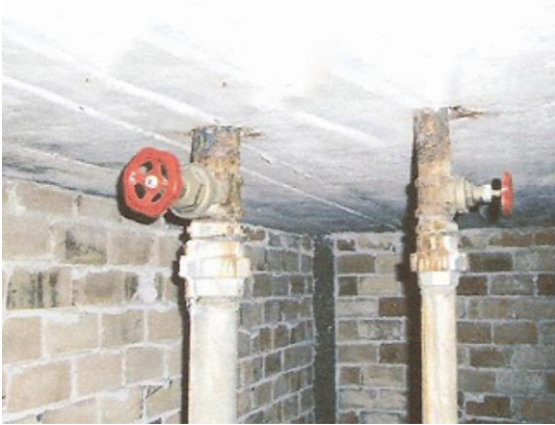
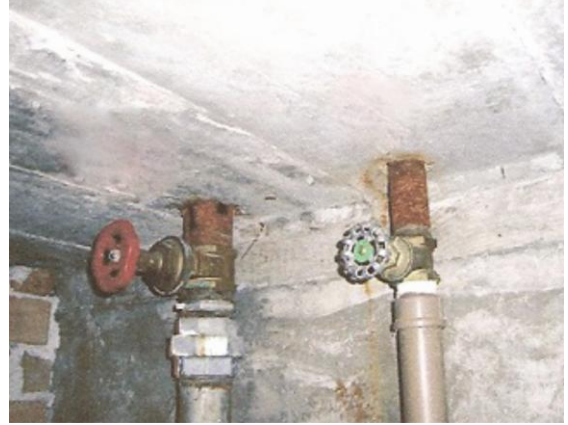
Figura 4.22 - 4.23 – Flanges e registros em processo de deterioração – Bloco B.
Fonte: Acervo pessoal (2014).

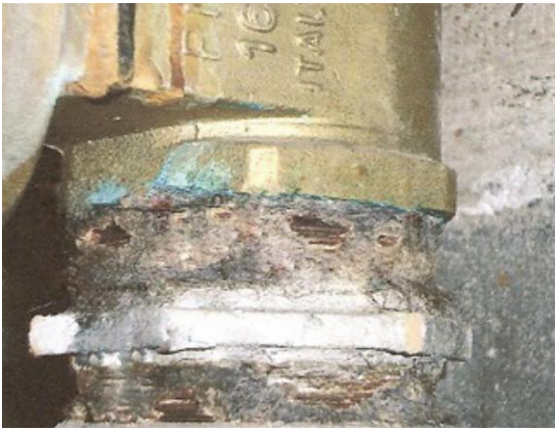
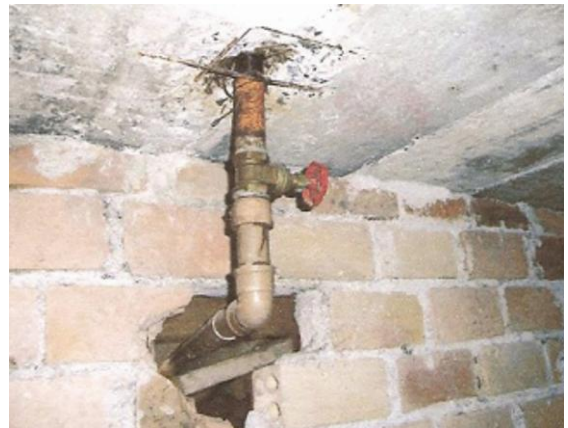
Figura 4.24 - 4.25 – Furos nas tubulações e armaduras expostas – Bloco B.
Fonte: Acervo pessoal (2014).

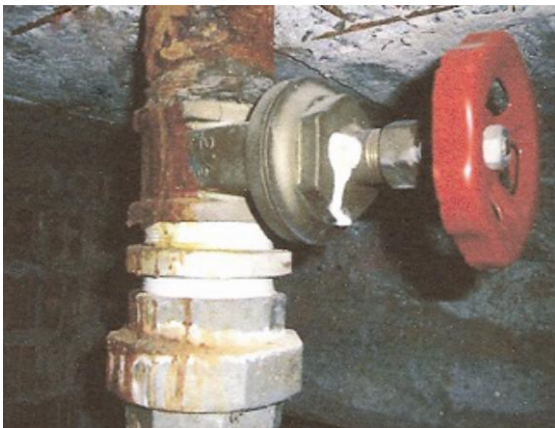
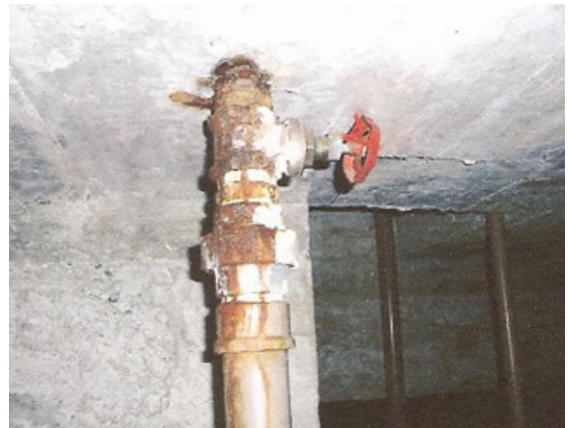
Figura 4.26 - 4.27 – Flanges e registros em processo de deterioração – Bloco C.
Fonte: Acervo pessoal (2014).

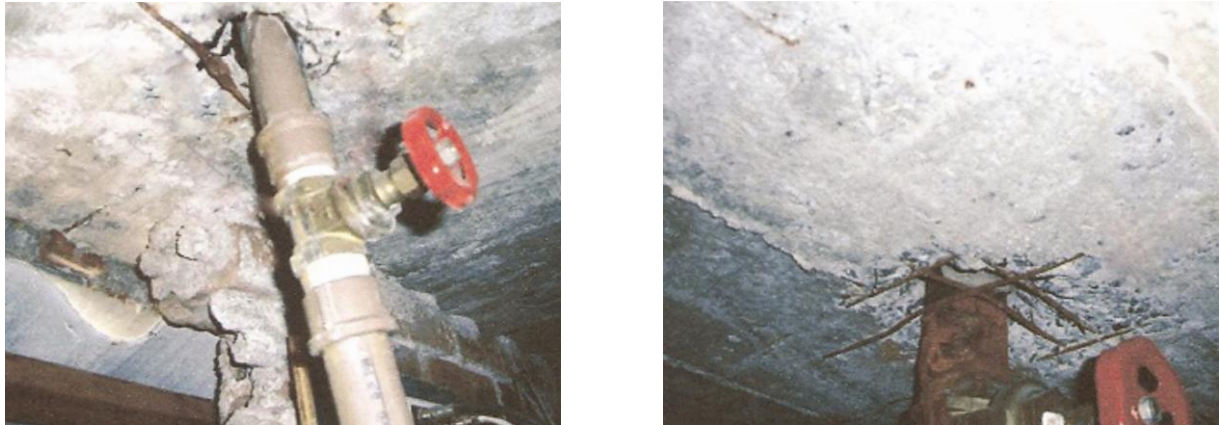
Figura 4.28 - 4.29 – Ausência de flange e armaduras expostas – Bloco C.
Fonte: Acervo pessoal (2014).

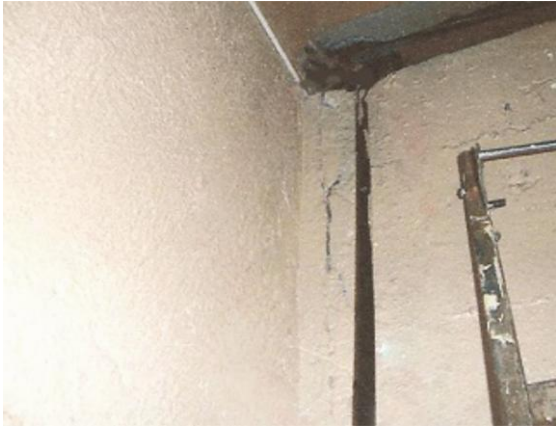
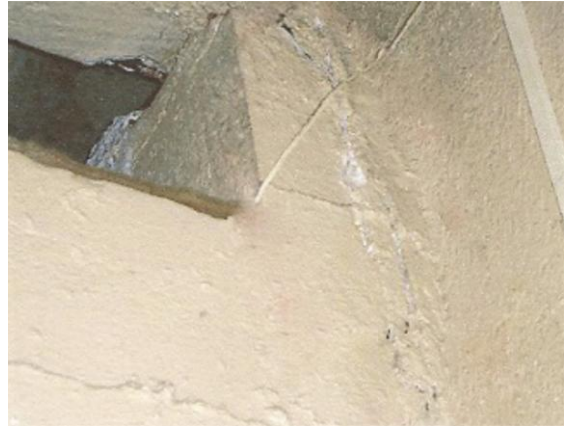
A cisterna está localizada junto a garagem dos pilotis. Foi possível identificar fissuras de descolamento entre a cisterna e a estrutura circundante. O acesso ao interior da cisterna é de extrema dificuldade. Pelos dutos de lixo do condomínio serem usados, mesmo sendo lei a proibição do uso dos mesmos, a região dos pilotis é muita suja e apresentam animais vetores de contaminação como ratos e baratas. A cisterna, por estar localizada nessa região, corre o risco iminente de contaminação.

Figura 4.30 - 4.31 – Fissuras de deslocamento.
Fonte: Acervo pessoal (2014).

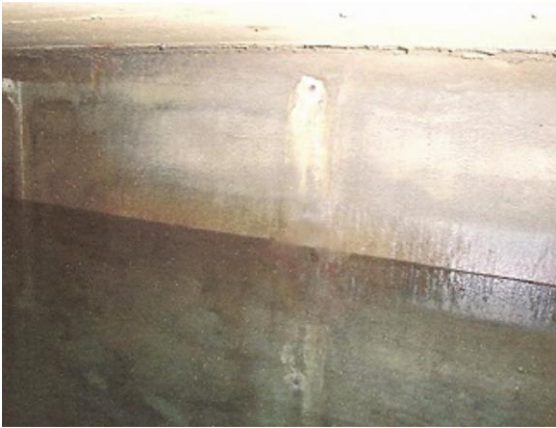
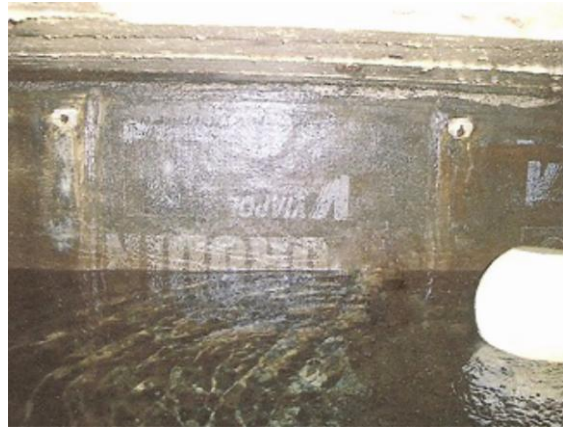
Durante a inspeção, observou-se que a cisterna aparenta possuir um sistema de impermeabilização tipo flexível, por manta asfáltica. Esse sistema encontra-se quase totalmente deteriorado além de encontrar-se sujo. Foi possível identificar focos de infiltração e pontos de corrosão na laje de cobertura e nos coralinhos de acesso ao interior das cisternas. Há corrosão também na parede externa da cisterna.

Figura 4.32 - 4.33 – Extrema deterioração da manta asfáltica.
Fonte: Acervo pessoal (2014).

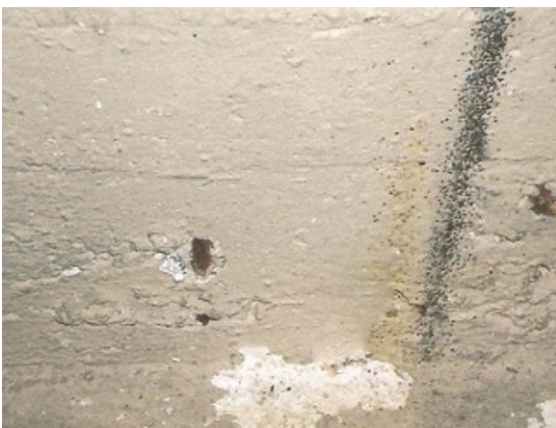
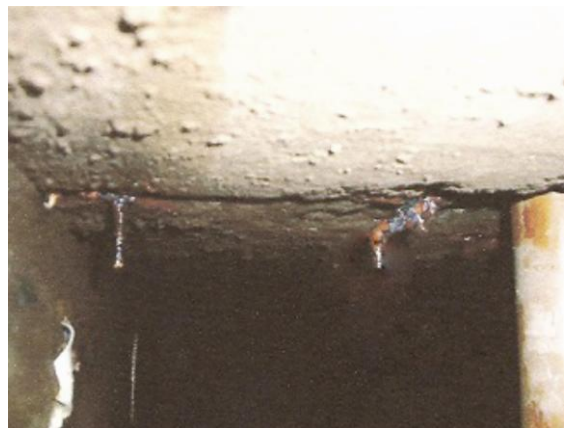
Figura 4.34 - 4.35 – Corrosão interna e externa da cisterna.
Fonte: Acervo pessoal (2014).

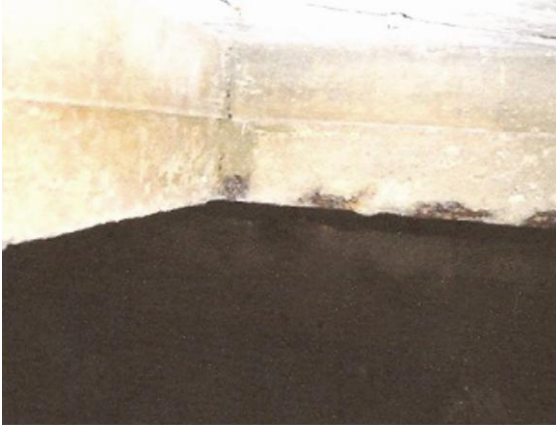
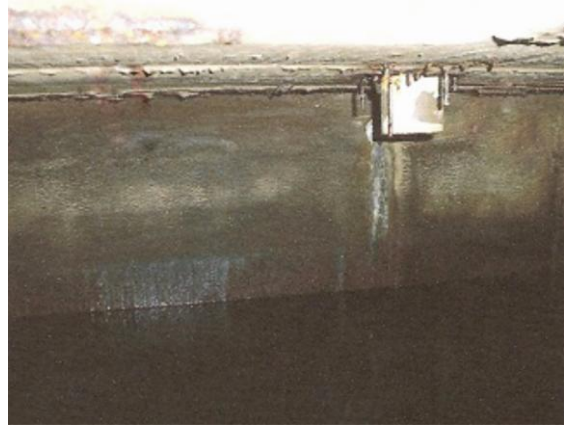
Figura 4.36 - 4.37 – Corrosão.
Fonte: Acervo pessoal (2014).
