**PATOLOGIAS EM PISOS DE CONCRETOSOB BAIXAS TEMPERATURAS
ESTUDO DE CASO**

Monografia Apresentada ao Curso Especialização em Patologia das Construções da Universidade Tecnológica Federal do Paraná como requisito parcial para obtenção do Título de Especialista em Patologia de Obras.

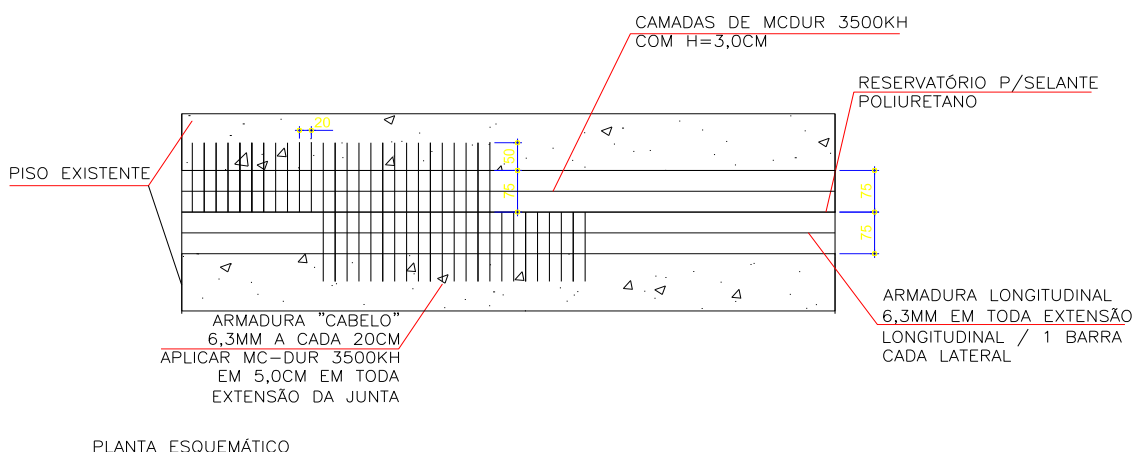
FIGURA 24 - PLANTA ESQUEMÁTICA JUNTA PISO OPERACIONAL

Durante operação da câmara frigorífica, sob temperatura média de - 25°C iniciou-se aparecimento de trincas e rachaduras, próximos as juntas de dilatação, porém neste caso, as trincas não eram superficiais, demonstrando a quebra, e deslocamento de pedaços de concreto do piso, com espessuras médias de 10 a 15cm, praticamente a espessura total do piso.

Para análise deste local, inicialmente, foi aberta toda a dimensão da junta de dilatação, a qual já tinha uma junta denominada de “lábio Polimérico” e o que foi observado, é de que haviam barras de transferência, que possuem a função de deixar as placas com mobilidade evitando-se as trincas e quebras, posicionadas de maneira erroneamente, estando inseridas nas placas e dentro do lábio polimérico, fazendo com que o material rígido, impedisse a

Portanto as patologias detectadas neste caso poderiam ser consideradas de duas formas, ou o projeto especificou a junta de forma incorreta, para com o posicionamento das barras de transferência, ou foi executada montagem da armadura, a concretagem e posterior juntas de forma errada.

O tratamento previsto foi a remoção de toda a região, com utilização de serra para concreto elétrica (devido a temperatura interna, não poderia ser a combustão) limpeza de todo local, reinserção de armadura do tipo “cabelo” para montagem da junta. Como a profundidade chegou a aproximadamente 10cm, a aplicação de material epóxi, deve ser feita em 3 camadas com aproximadamente 3,0cm cada, após a cura total do produto, fazer a o corte para a junta central e fazer aplicação de material flexível.

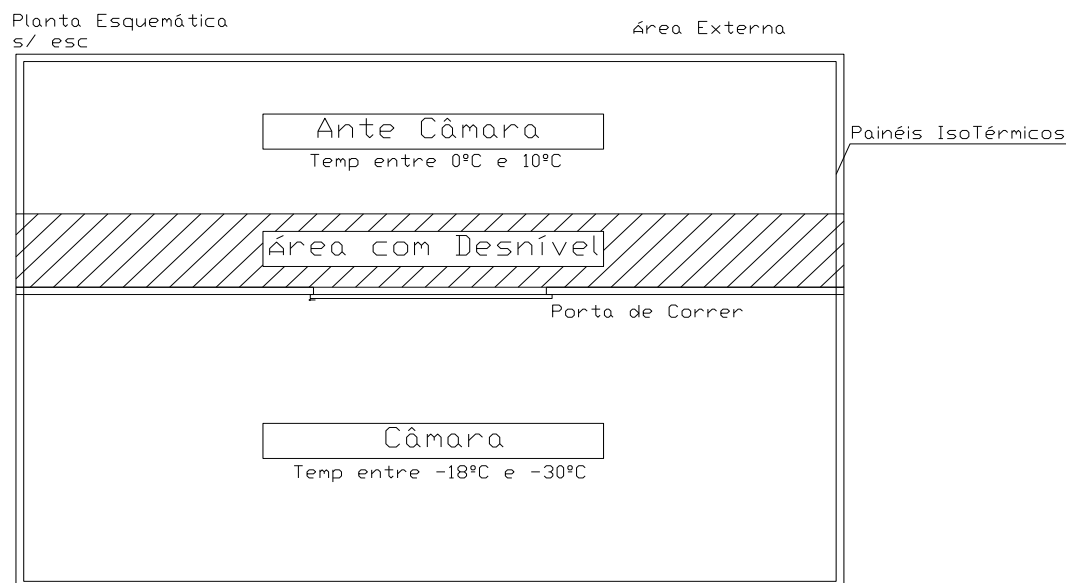
FIGURA 26 - PLANTA ESQUEMÁTICA CÂMARA FRIGORÍFICA

Através de informações fornecidas por funcionários do local, foi obtida a patologia como segue, durante certo período de tempo, a câmara reduziu a operação e foi desligada, porém, o desligamento assim como o congelamento, deve ser feito de forma lenta, porém neste caso, foi desligada e o rebaixamento foi mais rápido que o previsto, causando o efeito de sucção para o interior da câmara, causando deslocamento da placa de piso acima citada e deformando o nível da mesma.

A solução adotada para correção, foi remoção da placa, remontagem da estrutura e reconcretagem, mantendo todas as juntas de projeto previstas.

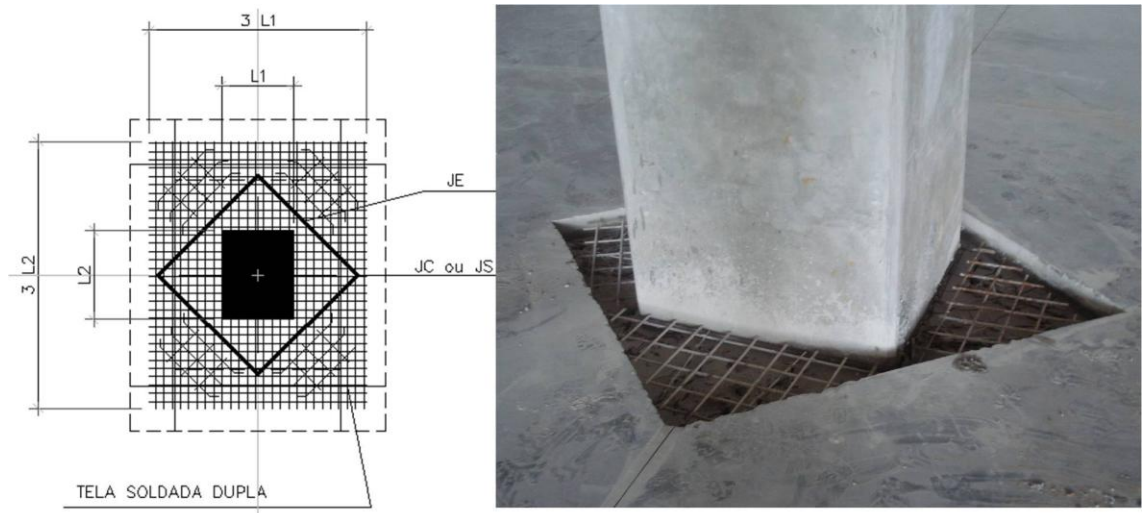
FIGURA 28 – DETALHE ARMADURA DE REFORÇO

Devem ser levados em conta, todos os detalhamento de projeto do piso, pois, a simples falta de armadura de reforço de pilares podem ser classificadas como uma patologia e sua manifestação patológica são trincas e fissuras. O posicionamento correto de telas soldadas, barras de transferências, treliças e espaçadores também são muito importantes devendo ser deixados pontos de referência para composição das juntas de construção e dilatação. Posteriormente a execução do tratamento das juntas. (ABCP - Pavimentos de Concreto Práticas Recomendadas – PR 4)
