**PATOLOGIAS EM ALVENARIAS DE VEDAÇÃO: ESTUDO DE CASO EM UMA  
RESIDÊNCIA LOCALIZADA NA CIDADE DE CURITIBA**

**MONOGRAFIA DE ESPECIALIZAÇÃO**

**CURITIBA  
2017**

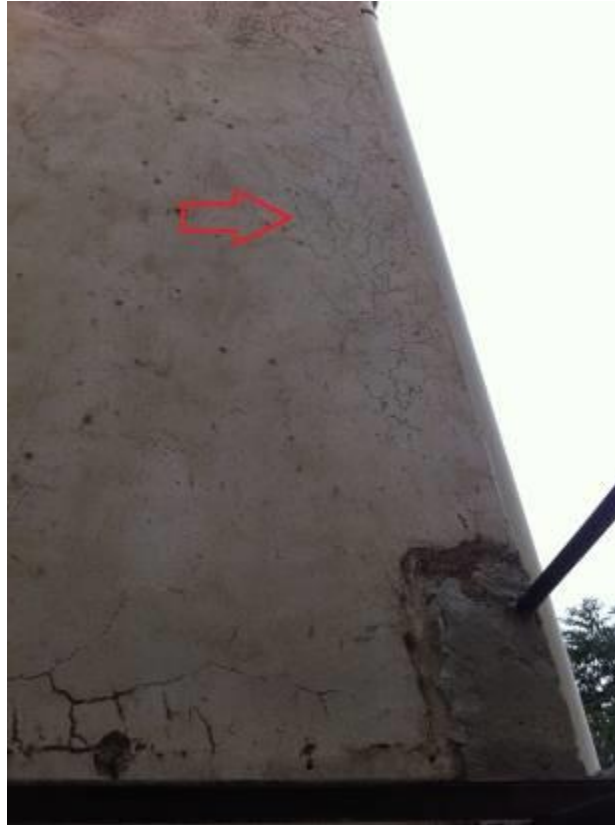
As fissuras de origem térmica nos revestimentos são, segundo Thomaz, (1989), regularmente distribuídas e com aberturas bastante reduzidas, assemelhando-se às fissuras provocadas por retração de secagem.

**FIGURA 4 – FISSURAÇÃO TÍPICA NA ARGAMASSA POR MOVIMENTAÇÃO TÉRMICA**  
Fonte: Autor, (2016)

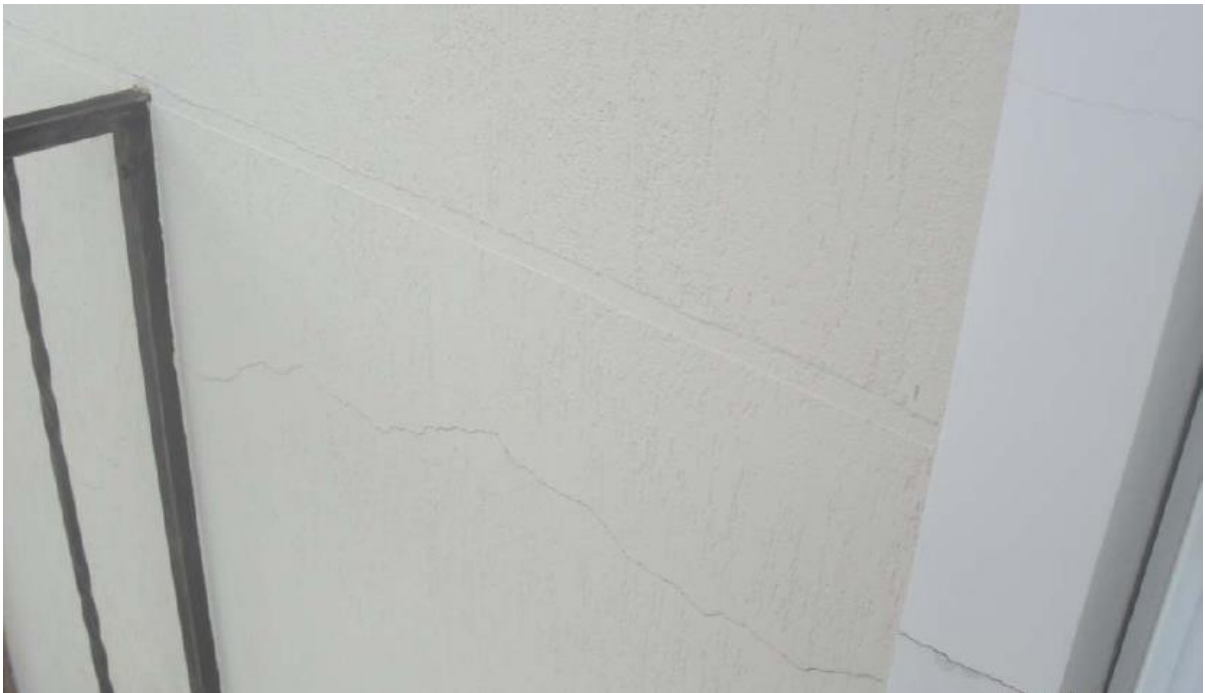
##### TRINCA 1

Na parede frontal, sobre a garagem e paralela a sacada, no pavimento superior, existe uma trinca em forma de arco com concavidade voltada para baixo, se estende em toda a parede, é interrompida no local onde está instalada a porta-janela da suíte do casal. Sua espessura é variável sendo a abertura máxima de 2,1 mm. A origem desta trinca é a deformação lenta e flecha diferida da V5 12x50cm do pavimento superior por deficiência da seção comprimida.

**FIGURA 15 – TRINCA 1 DO LADO ESQUERDO DE QUEM DA RUA OBSERVA**  
Fonte: AUTOR, (2016)

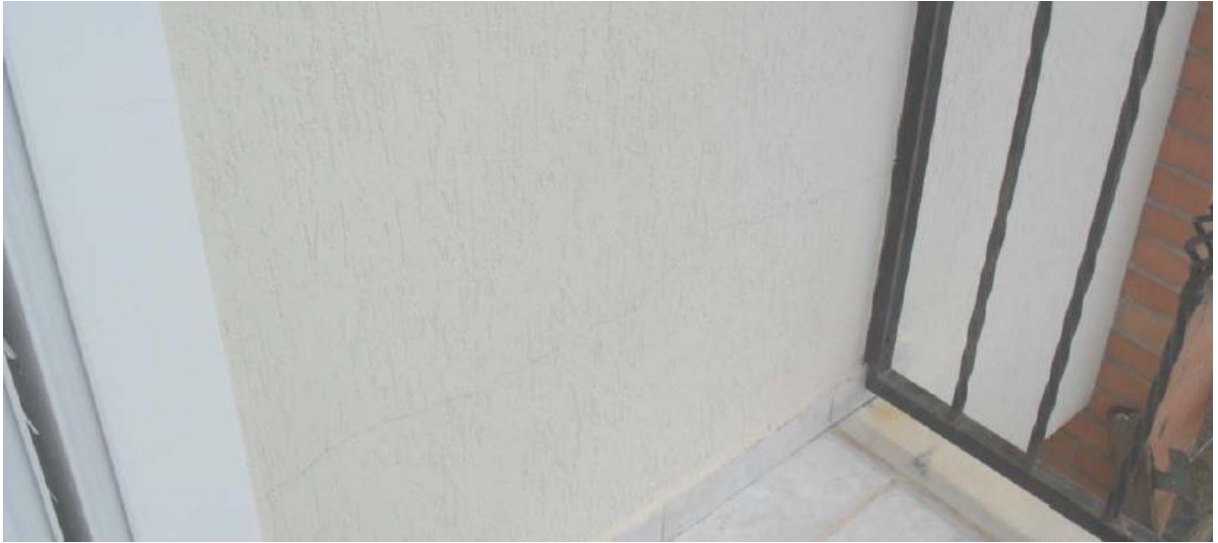
##### TRINCA 2

Na parede frontal, sobre a sacada da suíte do casal, existe uma trinca paralela à laje de cobertura, perfeitamente disposta na horizontal, que se estende em toda a parede passando pela parte superior da porta-janela. Sua espessura é variável sendo a abertura máxima de 1,2 mm. A origem desta trinca é o deslocamento da parede de vedação sob a C7 12x20cm da cobertura.

**FIGURA 16 – TRINCA 2 DO LADO DIREITO DE QUEM DA RUA OBSERVA**  
Fonte: AUTOR, (2016)

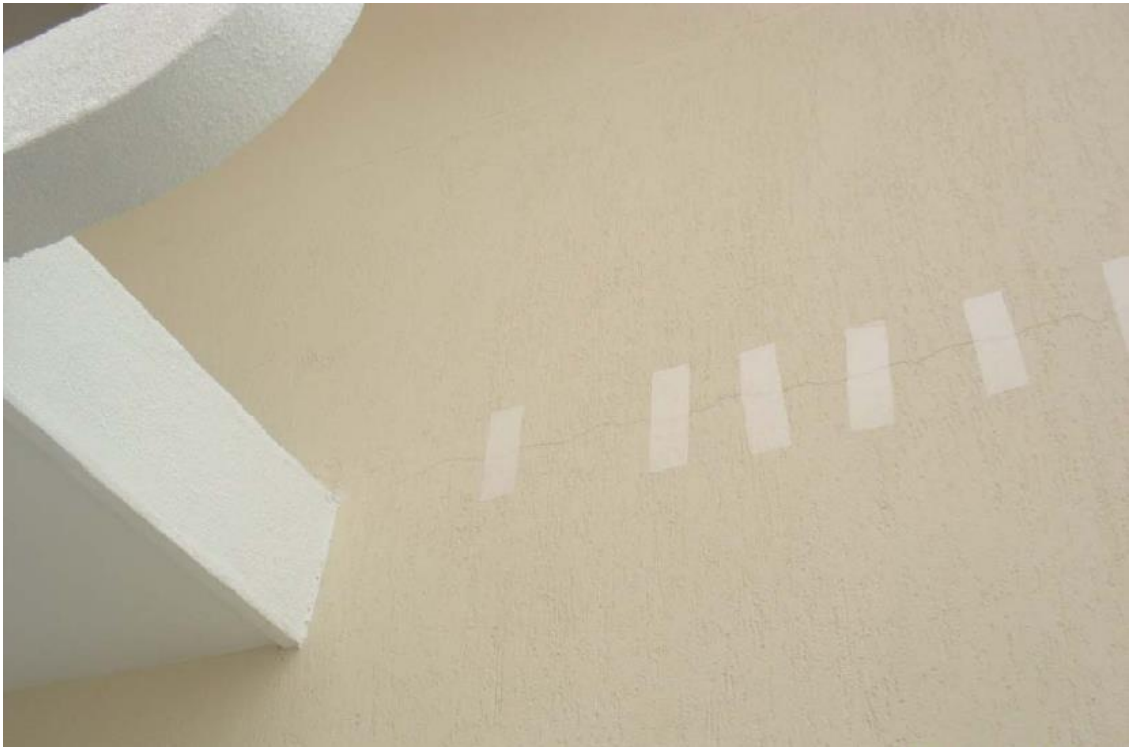
### TRINCA 3

Na parede lateral esquerda de quem da rua observa o imóvel, sobre a garagem, no pavimento superior, existe uma trinca disposta na horizontal sob a parede externa do *closet*. Sua espessura é variável sendo a abertura máxima de 2,2 mm. A origem desta trinca é a deformação lenta e flecha diferida da V1 12x50cm do pavimento superior por deficiência da seção comprimida.

**FIGURA 17 – TRINCA 3 NA LATERAL ESQUERDA DA EDIFICAÇÃO**  
Fonte: AUTOR, (2016)

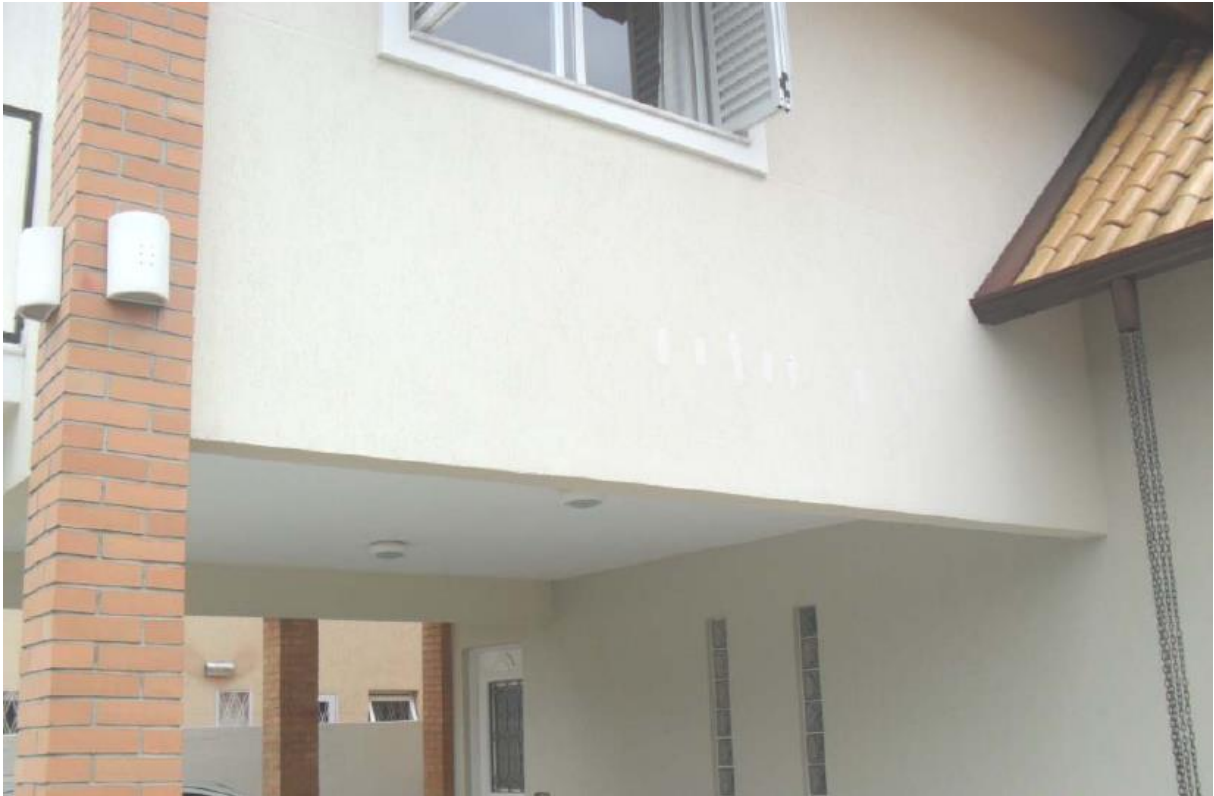
#### TRINCA 4

Na parede lateral direita de quem da rua observa o imóvel, sobre a garagem, no pavimento superior, existe uma trinca disposta na horizontal sob a parede externa da suíte do casal. Sua espessura é variável sendo a abertura máxima de 1,8 mm. Esta trinca é oriunda da deformação lenta e flecha diferida da V4 12x50cm do pavimento superior por deficiência da seção comprimida.

**FIGURA 18 – TRINCA 4 NA LATERAL DIREIRA DA EDIFICAÇÃO**  
Fonte: AUTOR, (2016)

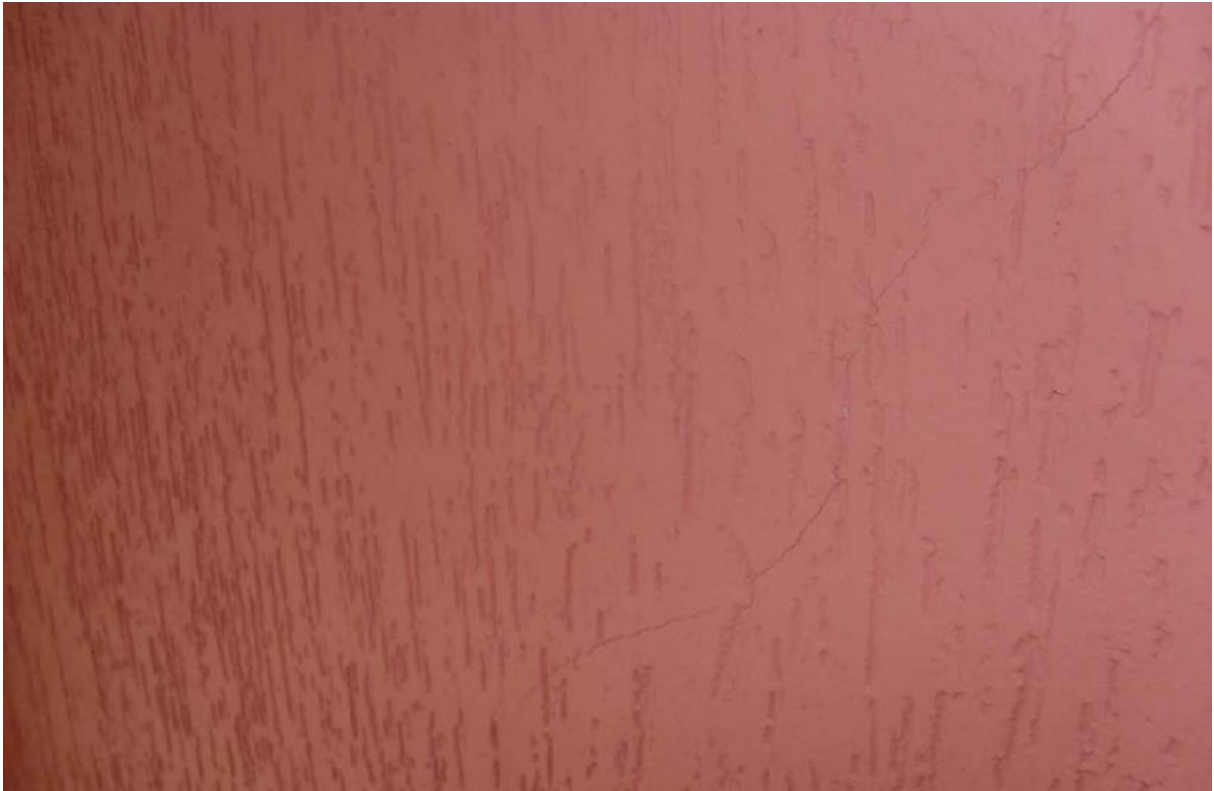
#### TRINCA 5

Na parede interna da suíte do casal junto ao *closet*, exatamente na cabeceira da cama, existe uma trinca disposta na diagonal. Sua espessura é variável e a abertura máxima é de 2,3 mm. Segundo informações do proprietário da residência a trinca já foi objeto de recuperação, ou seja, a espessura máxima poderia ser bem maior. Esta trinca foi é oriunda das deformações lentas e sincronizadas da V1 12x50cm, V4 12x50cm e V5 12x50cm, as quais provocaram a flecha diferida da laje treliçada LP2 do pavimento superior.

entanto, esta carga é superior ao estipulado no projeto por receber parcialmente a carga da laje de cobertura.

Esta transmissão indevida das cargas da laje de cobertura se deve ao processo construtivo por não ter sido instalada junta expansível entre a parede divisória em questão com a laje de cobertura, definindo uma ligação solidária que, além da transferência parcial da carga permanente da laje, também são transmitidas as cargas provenientes da caixa d'água e demais cargas acidentais aplicadas à cobertura.

**FIGURA 19 – TRINCA 5 NA PAREDE DO CLOSET**  
Fonte: AUTOR, (2016)

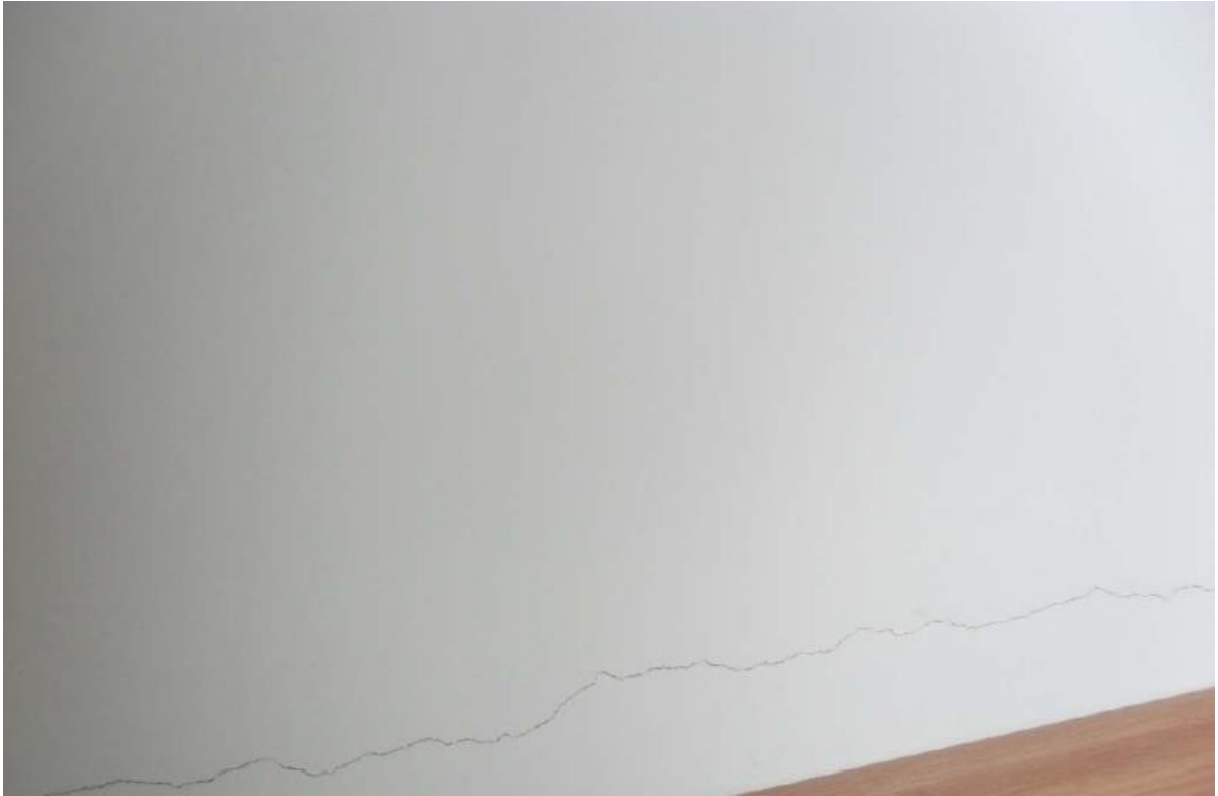
#### TRINCA 6

No pavimento superior exatamente na parede divisória entre o quarto de solteiro e a suíte dos fundos, existe uma trinca disposta na horizontal sob a parede junto ao rodapé. Sua espessura é variável sendo a abertura máxima de 1,2 mm, esta trinca é oriunda da deformação lenta e flecha diferida da laje treliçada LP7 do pavimento superior V4 12x50cm do pavimento superior por deficiência da seção comprimida.

**FIGURA 20 – TRINCA 6 SOBRE O RODA PÉ**  
Fonte: AUTOR, (2016)

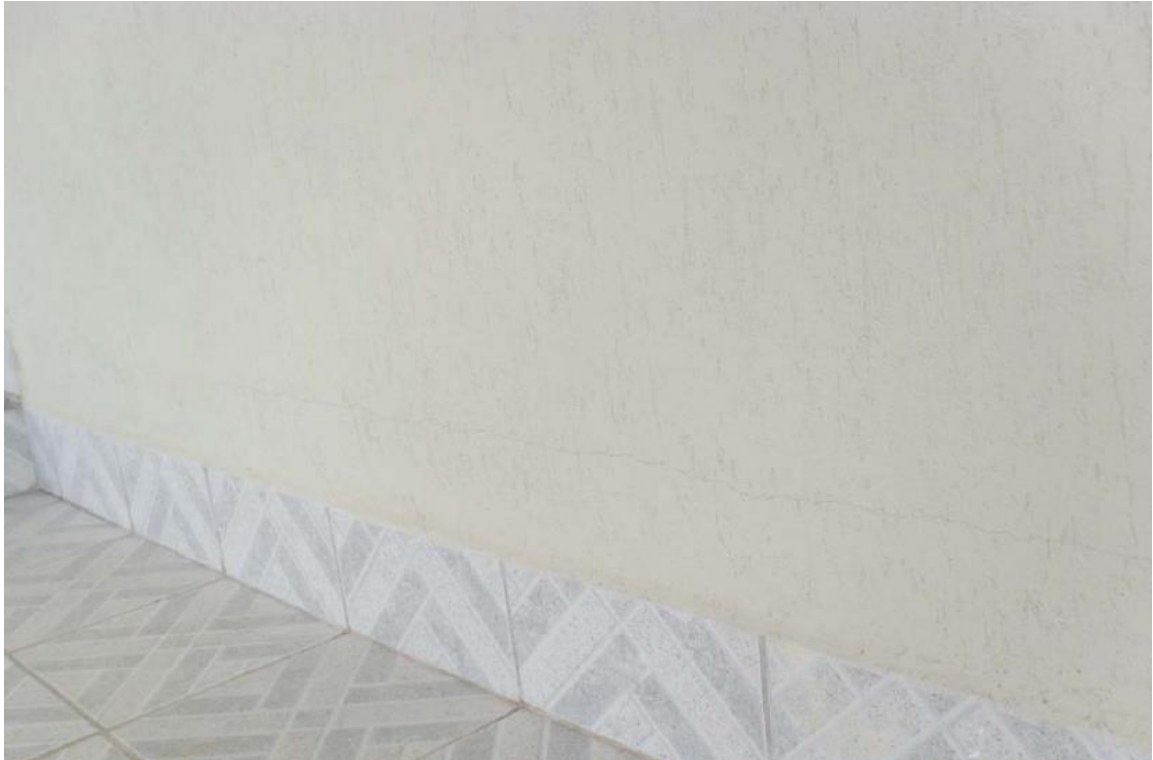
#### TRINCA 7

No pavimento térreo exatamente na parede divisória entre a garagem e *hall* de entrada, existe uma trinca disposta na horizontal sobre o rodapé da garagem. Sua espessura é variável sendo a abertura máxima de 1,3 mm.

Esta trinca é oriunda da deformação lenta e flecha diferida da V16 12x30cm do pavimento térreo por deficiência da seção comprimida.

**FIGURA 21 – TRINCA 7 NA GARAGEM**  
Fonte: AUTOR, (2016)

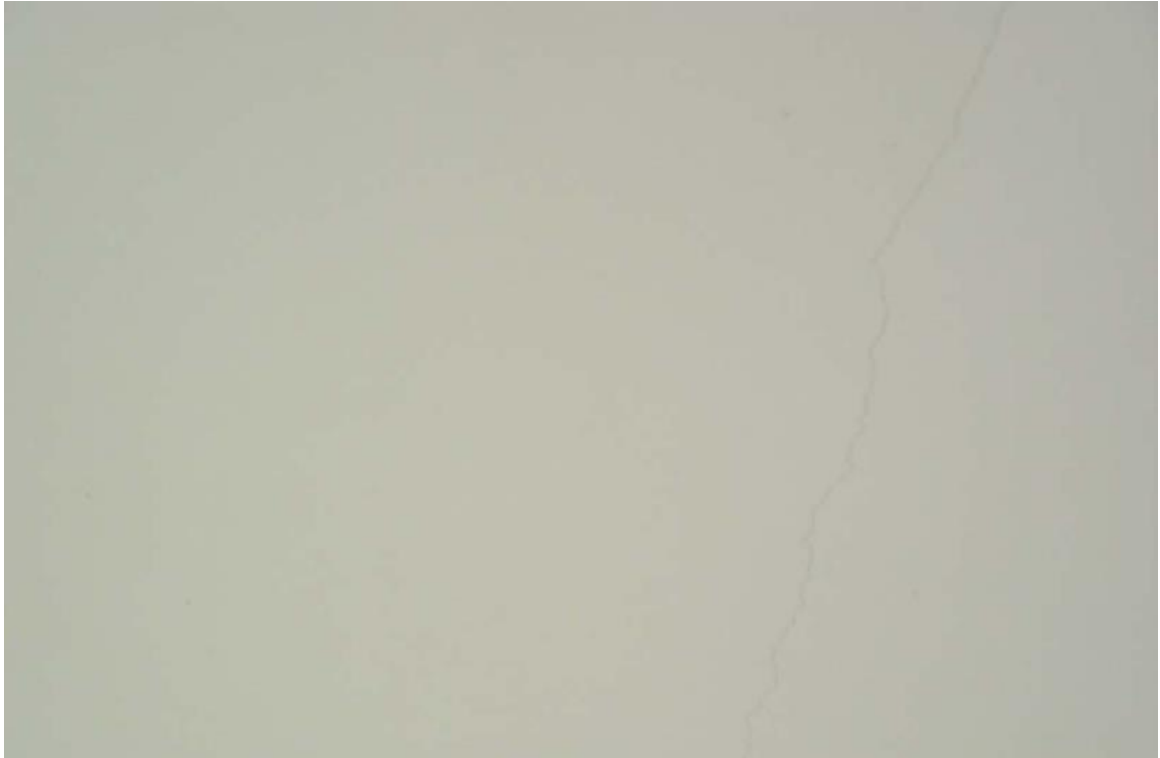
#### FISSURA 8

Na laje do pavimento superior, sobre a garagem, existe uma fissura exatamente no meio do vão da LP2 (treliçada).

Esta fissura está disposta paralelamente às viguetas e encontra-se na região onde as fibras do elemento estrutural estão tracionadas.

A abertura máxima é 0,1 mm.

Esta fissura é oriunda das deformações lentas e sincronizadas da V1 12x50cm, V4 12x50cm e V5 12x50cm, as quais provocaram a flecha diferida da laje treliçada LP2.

**FIGURA 22 – FISSURA 8 NA FACE INFERIOR DA SACADA**  
Fonte: AUTOR, (2016)

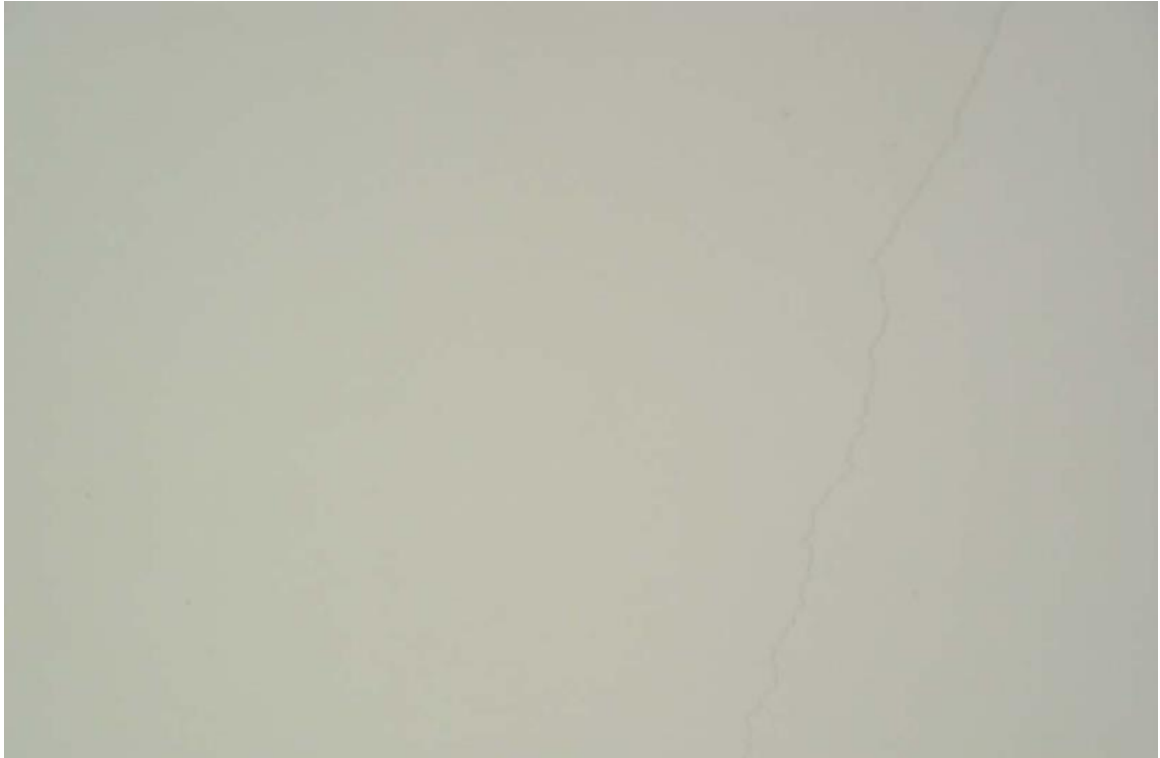
#### FISSURA 9

Na sacada frontal da residência, em frente à garagem, a laje maciça LS1 apresenta fissura perpendicular a V5 12x50cm. A abertura máxima é de 0,4 mm. A origem desta trinca é a deformação lenta e flecha diferida da V5 12x50cm do pavimento superior por deficiência da seção comprimida.

**FIGURA 23 – FISSURA 9 NA FACE INFERIOR DA SACADA**  
Fonte: AUTOR, (2016)

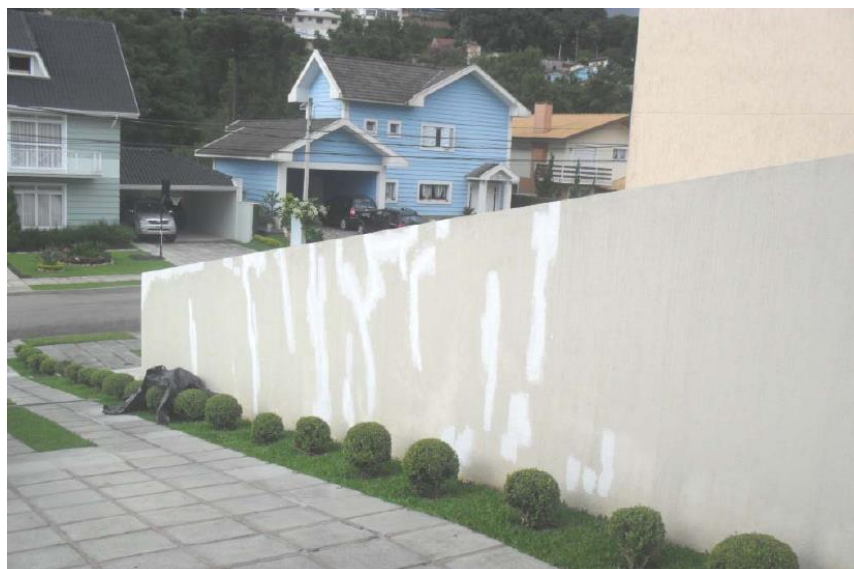
Existem diversas outras trincas e fissuras generalizadas por toda a edificação, principalmente nos requadros de janelas, provocadas pela má qualidade das argamassas utilizadas nas camadas de emboço.

**FIGURA 24 – FISSURAS NO MURO FRONTAL**  
Fonte: AUTOR, (2016)
