UNIVERSIDADE TECNOLÓGICA FEDERAL DO PARANÁ  
PROGRAMA DE PÓS-GRADUAÇÃO EM ENGENHARIA CIVIL  
MESTRADO EM ENGENHARIA CIVIL

**MODELO DE SISTEMA DE GESTÃO DE SEGURANÇA DO TRABALHO EM  
OBRAS DE CONSTRUÇÃO CIVIL: APLICAÇÃO EM UM CANTEIRO DE OBRAS  
DE UMA EDIFICAÇÃO PÚBLICA**

DISSERTAÇÃO

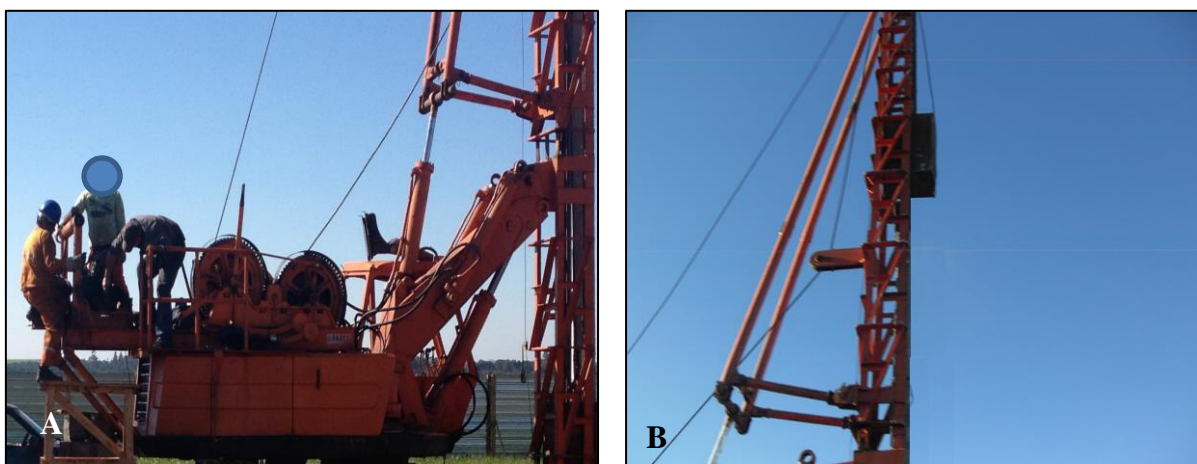
Figura 23 - Não conformidades encontradas na fundação com bate-estacas. A) Equipe de perfuração não treinada e execução da manutenção do bate-estacas com o equipamento em funcionamento; B) O pilão do bate-estacas, quando não em operação, não se encontra junto ao solo.

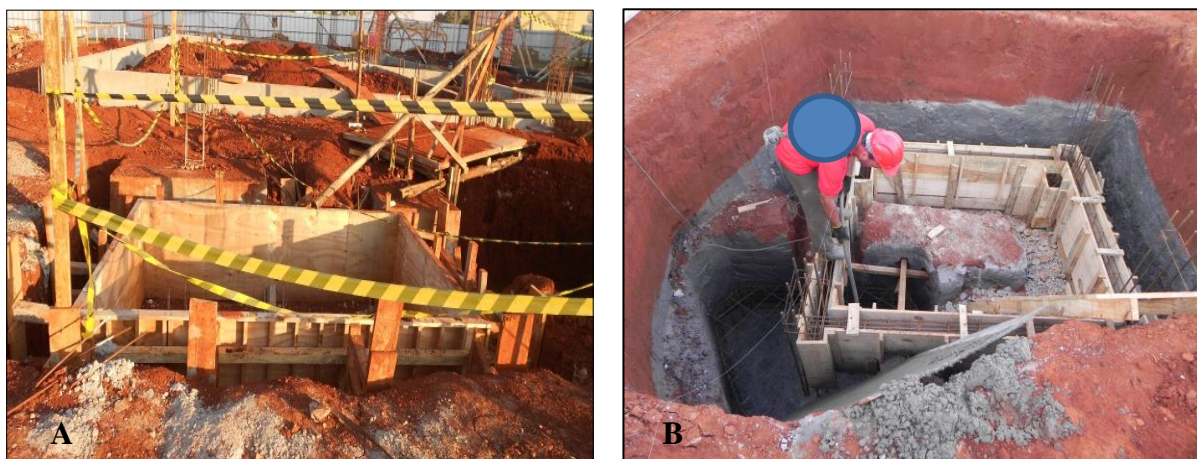
Figura 25 – Verificação da execução dos blocos de fundação. A) Barreiras de isolamento e sinalização de advertência quando da execução das escavações dos blocos; B) Concretagem do bloco de coroamento das estacas, com condições inseguras para o trabalhador.

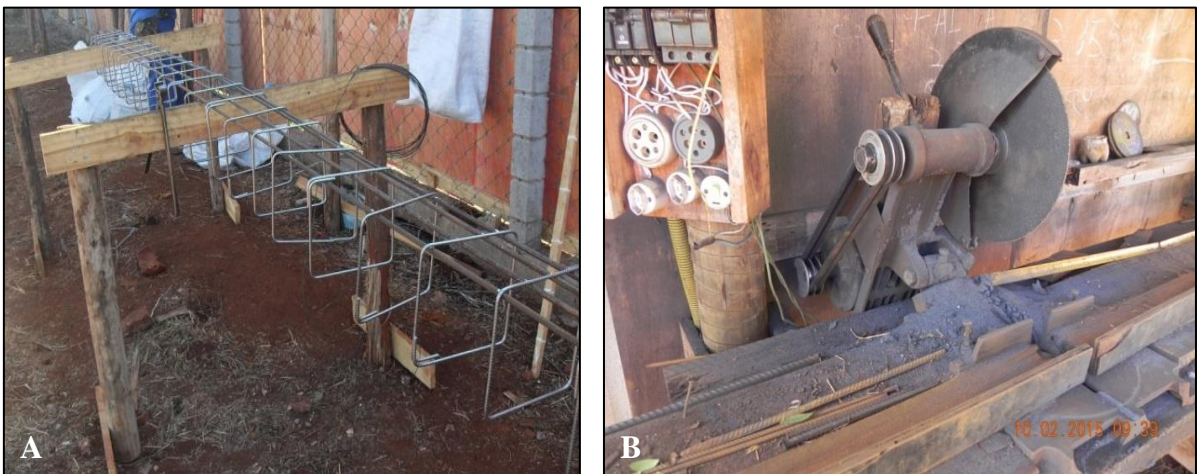
Figura 38 - Área de corte e montagem das armações da estrutura. A) Melhoria na área da bancada de trabalho: suporte para montagem de dobras e amarrações, ergonomicamente correta; B) Máquina de corte da ferragem sem manutenção e limpeza; instalações elétricas inadequadas.  
Fonte: a autora (2016)

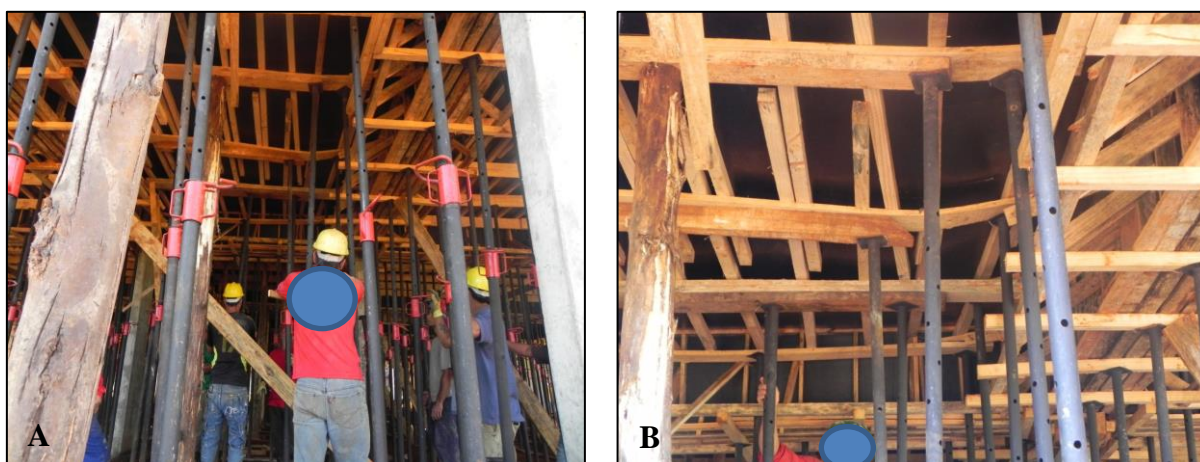
Figura 44 - Incidente na concretagem da laje. A) Funcionários verificando o problema das fôrmas e escoras; B) Resistência de fôrmas e escoras inferior à carga da edificação.  
Fonte: a autora (2016)

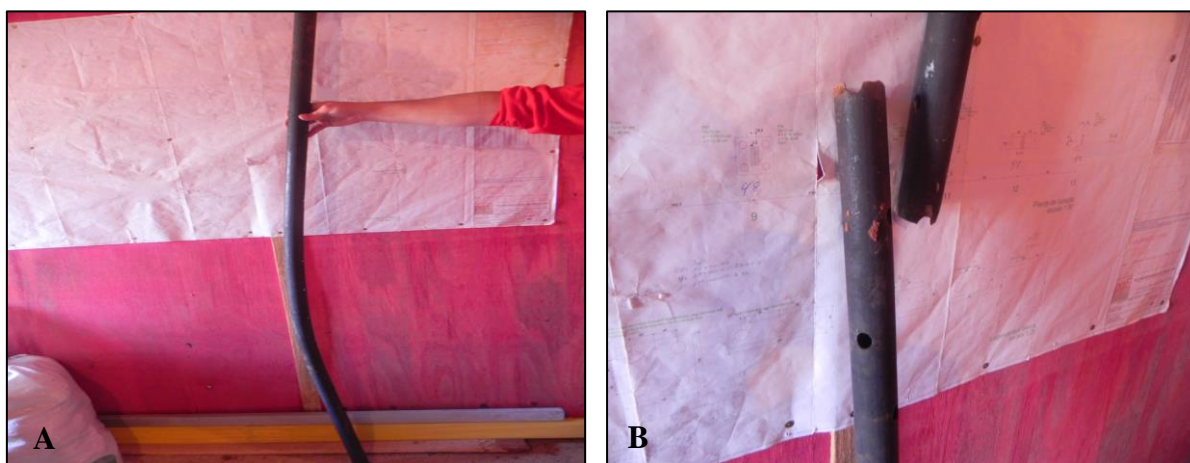
Figura 45 - Escoras metálicas. A) Escora metálica com flambagem; B) Escora metálica rompida.  
Fonte: a autora (2016)

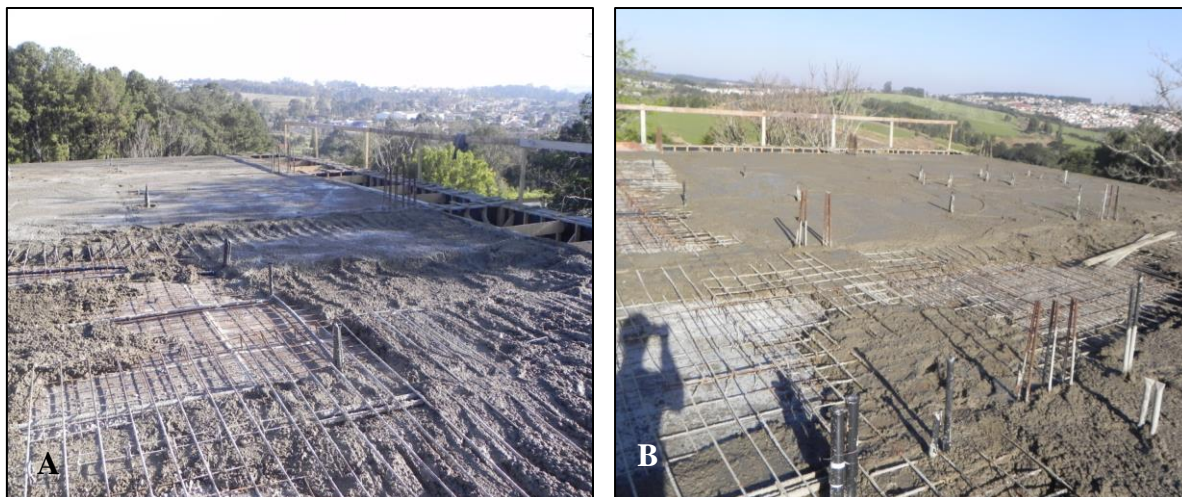
Figura 46 - Concretagem da laje interrompida em virtude da baixa resistência de fôrmas e escoras. A) Vista da laje, com o concreto sem vibração adequada; B) Vista da laje, com o concreto sem nivelamento adequado.  
Fonte: a autora (2016)

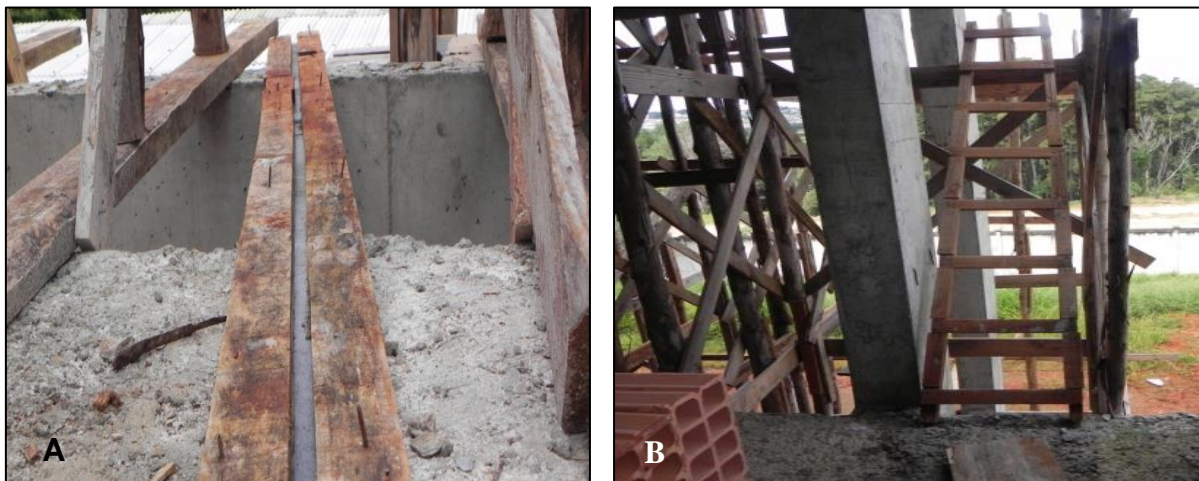
Figura 53 - Não conformidades encontradas. A) Passarela improvisada sem nenhuma segurança; B) Escada apoiada na proximidade de abertura.

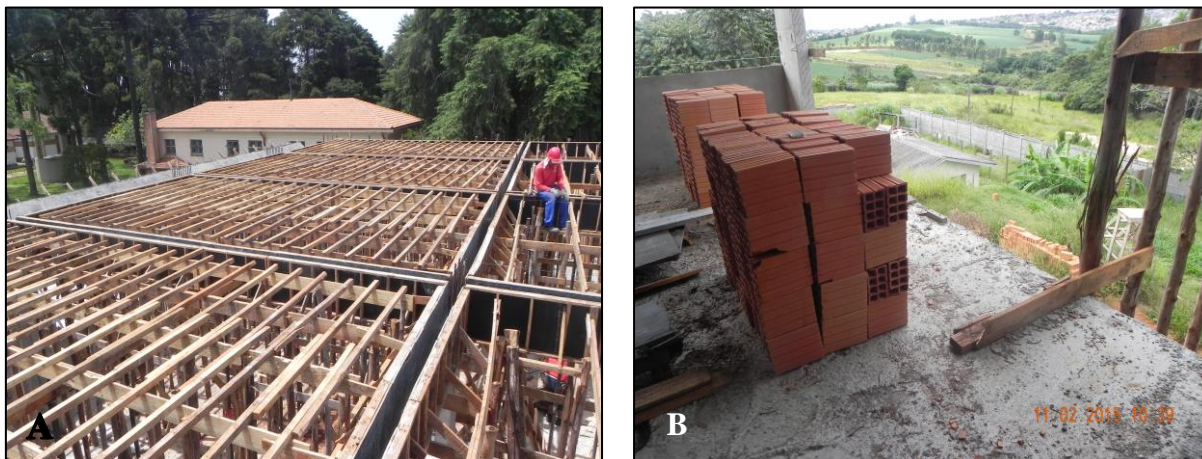
Figura 59 - Condições não seguras de trabalho em altura. A) Montagem de fôrma, acima de 2,00m (dois metros) de altura, sem EPI e EPC; B) Periferia da laje, sem proteção contra queda.  
Fonte: a autora (2016)

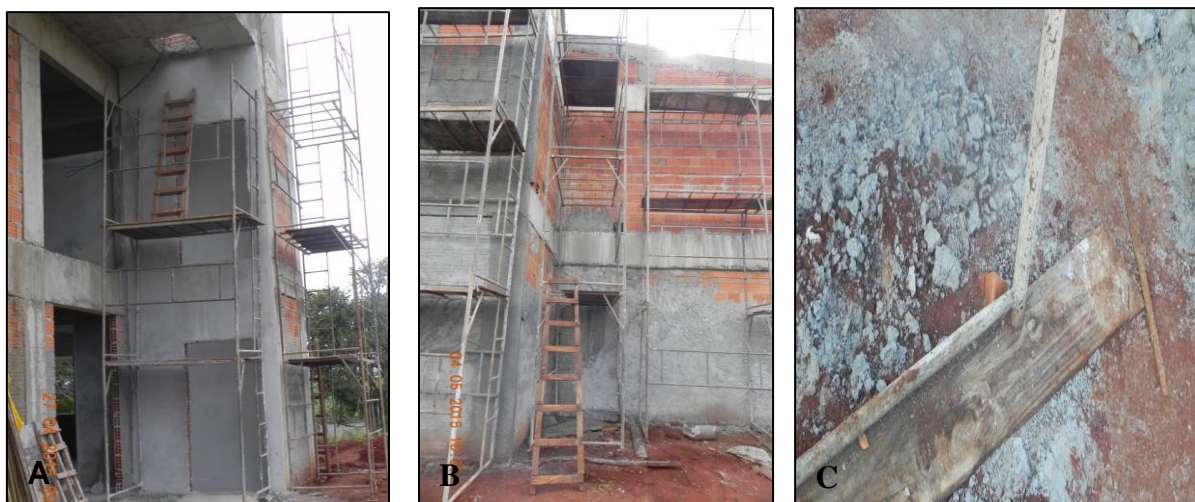
Figura 65 - Utilização de andaimes no canteiro de obras. A) Utilização de escada sobre o piso do andaime; B) Acesso inseguro ao andaime; C) Fixação não segura do andaime no solo.  
Fonte: a autora (2016)

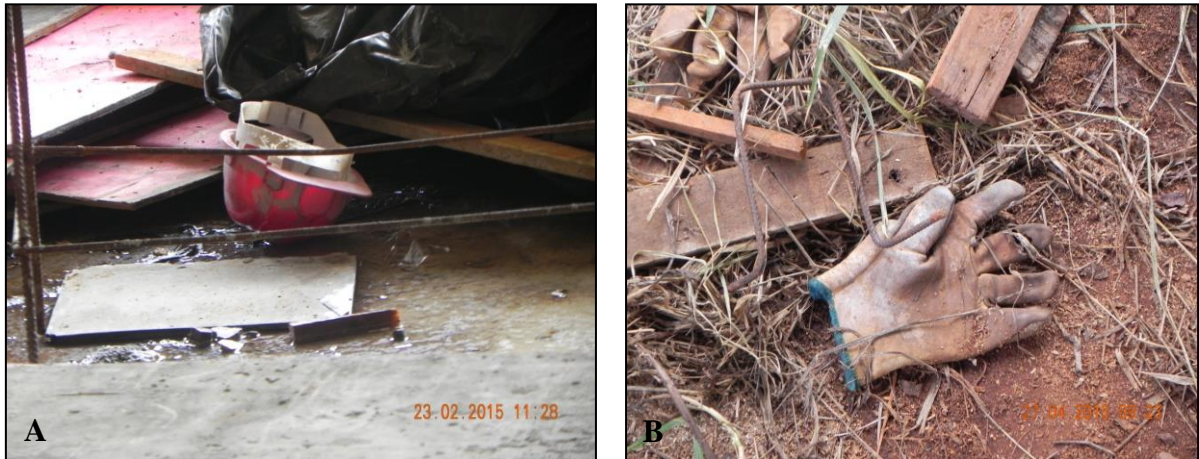
Figura 82 - Não conformidades com relação aos EPIs. A) Capacete de segurança no chão, com resíduos de construção civil; B) Luva de segurança no chão, sem cuidado de conservação e higiene. Fonte: a autora (2016)

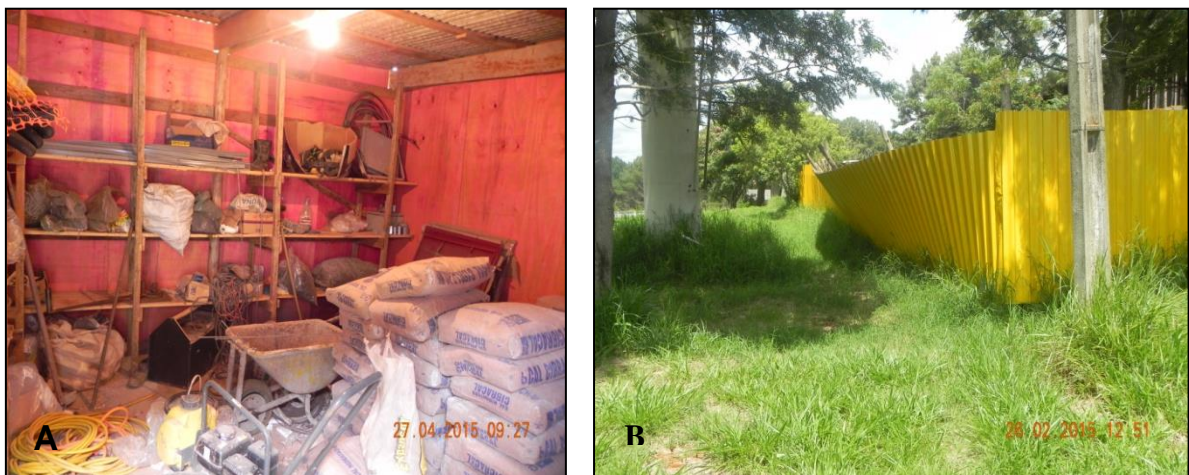
Figura 83 - Condições não seguras no local de armazenamento de materiais e tapumes. A) Local desorganizado, com materiais espalhados; B) Tapume executado sem resistência adequada. Fonte: a autora (2016)

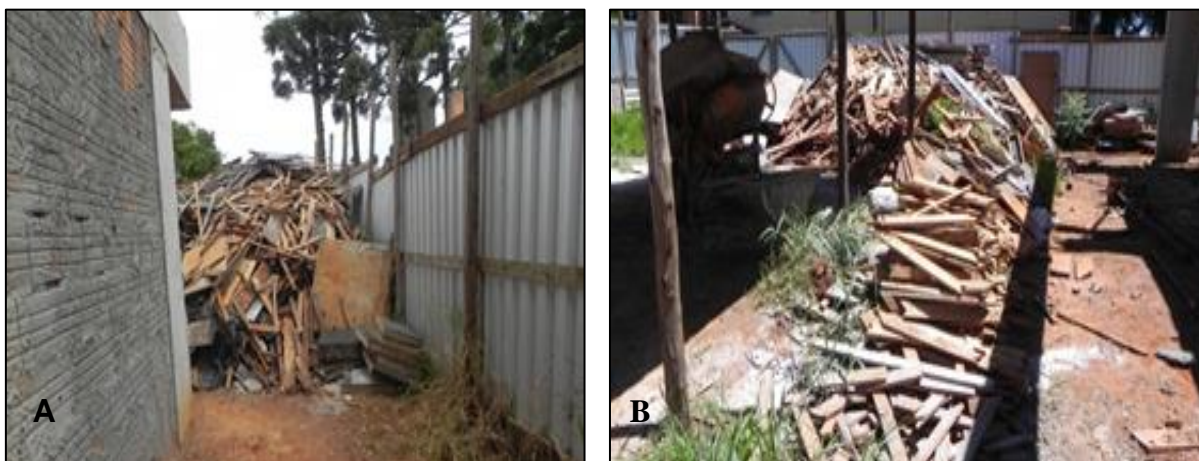
Figura 84 - Não conformidades com relação à ordem e limpeza do canteiro de obras. A) Resíduos de construção civil; B) Resíduos de construção civil na circulação e próximo a equipamentos.
