**EFETIVIDADE DO USO DA BIOMANTA DE FIBRA DE COCO NOS  
TALUDES DA BA 535 (VIA PARAFUSO), CAMAÇARI, BAHIA.**

**MONOGRAFIA DE ESPECIALIZAÇÃO**

Avaliar a efetividade da implantação das biomantas de fibra de coco nos taludes de corte implantados no processo de duplicação da Rodovia BA 535 (Via Parafuso), Camaçari, Bahia, após quase cinco anos.

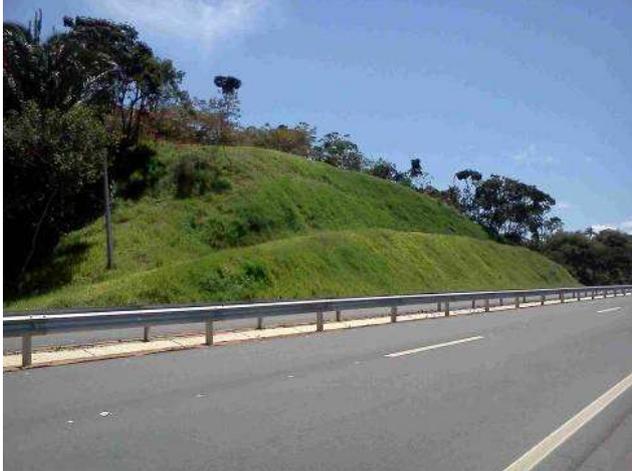
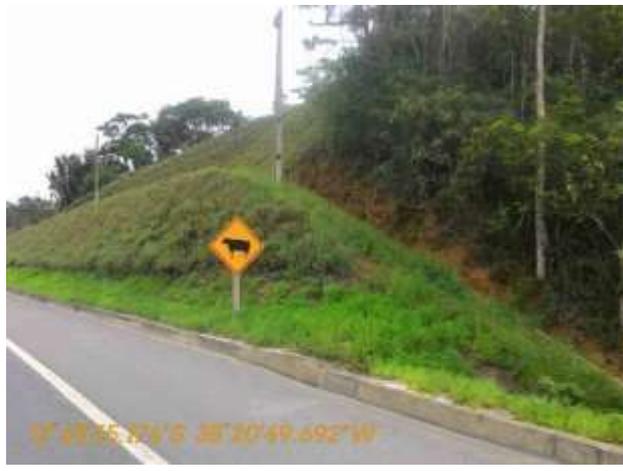
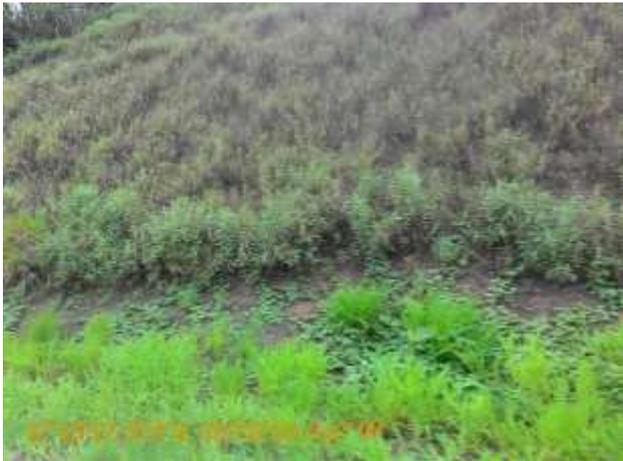
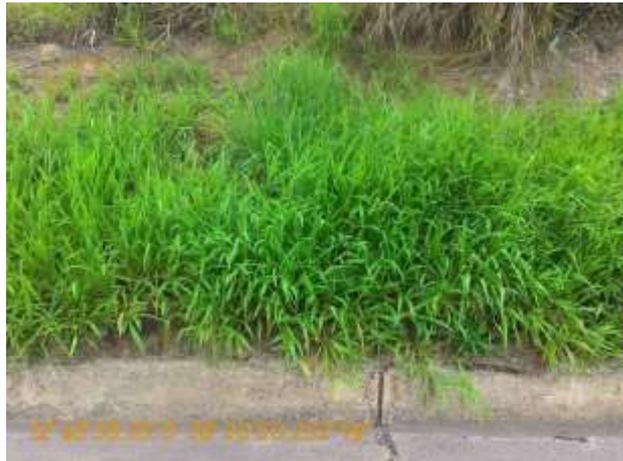
### Quadro 3 – Caracterização do Talude de Corte 03 (TC - 03)

<b>Talude de Corte 03 (TC - 03) – Sentido: CEASA (Simões Filho) – Camaçari</b>					
Localização (km):	3,20 LE	Extensão (m):	150	Altura total (m):	22
Coordenadas:	12° 48' 57.053" S		38° 20' 50.042" W		
Inclinação (V : H):	1,5 : 1	Inclinação (graus):	60	Banquetas utilizadas:	01
Vegetação aplicada:	Gramíneas: Capim Braquiária, Capim Gordura + Leguminosa: Calopogônio				
Solos que o compõe:	Silte argiloso				
Necessidade de outras intervenções técnicas?	Não

Vista lateral do talude evidenciando a utilização de 01 banqueteta (2013)			Vista lateral do talude evidenciando a utilização de 01 banqueteta (2018)

Detalhe da cobertura vegetal do talude (2018)			Detalhe da cobertura vegetal do talude (2018)

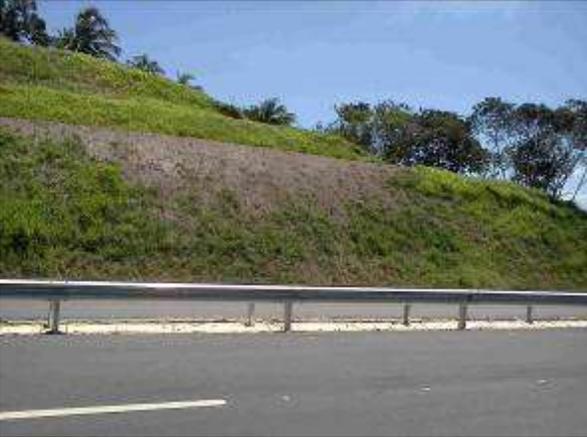
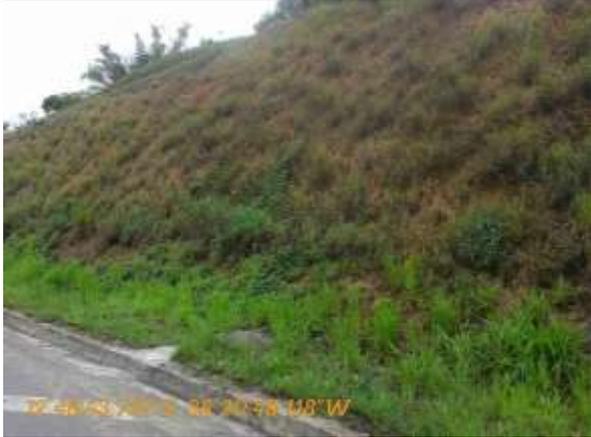
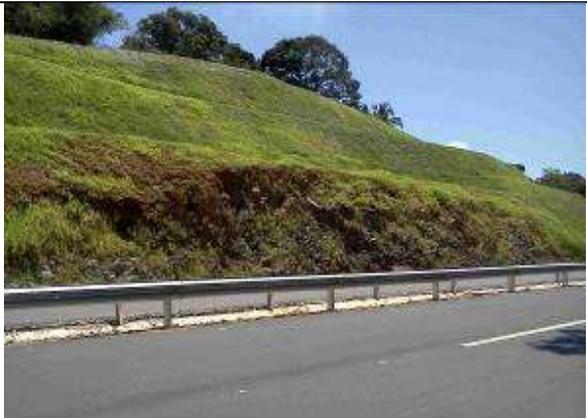
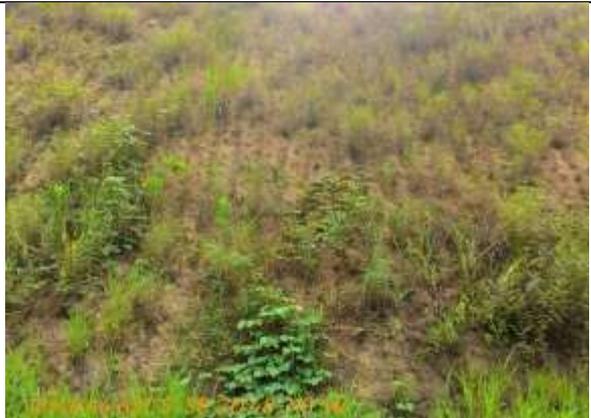
**Quadro 4 – Caracterização do Talude de Corte 04 (TC - 04)**

<b>Talude de Corte 04 (TC - 04) – Sentido: CEASA (Simões Filho) – Camaçari</b>					
Localização (km):	3,70 LE	Extensão (m):	210	Altura total (m):	32
Coordenadas:	12° 48' 44.621" S		38° 20' 48.313" W		
Inclinação (V : H):	1,5 : 1	Inclinação (graus):	60	Banquetas utilizadas:	02
Vegetação aplicada:	Gramíneas: Capim Braquiária, Capim Gordura + Leguminosa: Calopogônio				
Solos que o compõe:	Silte argiloso				
Necessidade de outras intervenções técnicas?	Não

Vista lateral do talude evidenciando 02 banquetas (2013)			Vista lateral do talude (2018)

Vista lateral evidenciando a presença de rocha (2013)			Detalhe da cobertura vegetal do talude (2018)

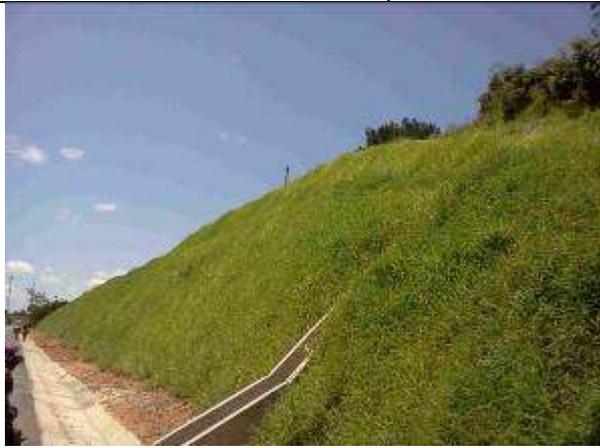
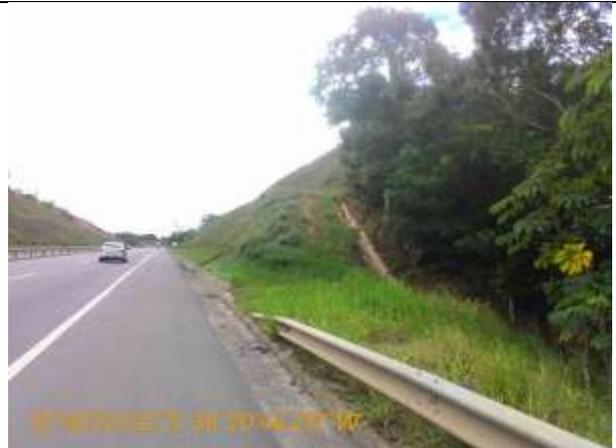
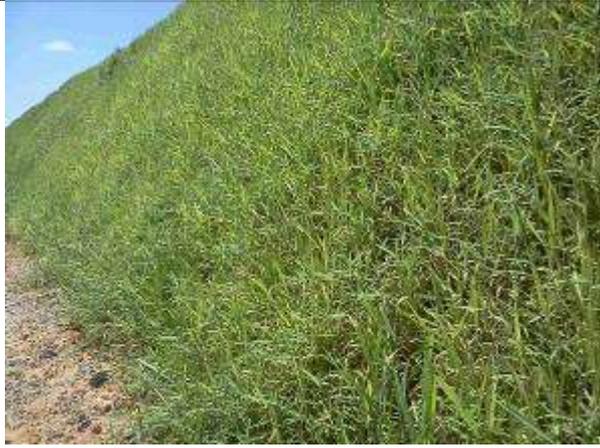
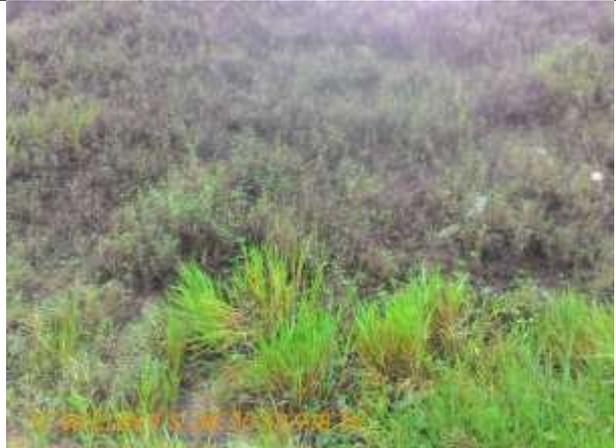
**Quadro 6 – Caracterização do Talude de Corte 06 (TC - 06)**

<b>Talude de Corte 06 (TC - 06) – Sentido: CEASA (Simões Filho) – Camaçari</b>					
Localização (km):	4,40 LD	Extensão (m):	270	Altura total (m):	11
Coordenadas:	12° 48' 22.529" S		38° 20' 44.169" W		
Inclinação (V : H):	1,5 : 1	Inclinação (graus):	60	Banquetas utilizadas:	01
Vegetação aplicada:	Gramíneas: Capim Braquiária, Capim Gordura + Leguminosa: Calopogônio				
Solos que o compõe:	Silte argiloso				
Necessidade de outras intervenções técnicas?		Não

Vista lateral do talude evidenciando a escada d'água (2013)		Vista lateral do talude evidenciando a canaleta de drenagem pluvial (2018)

Vista lateral do talude (2013)		Detalhe da cobertura vegetal do talude (2018)

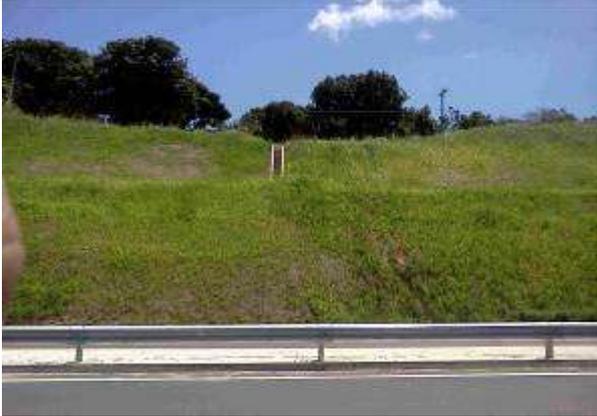
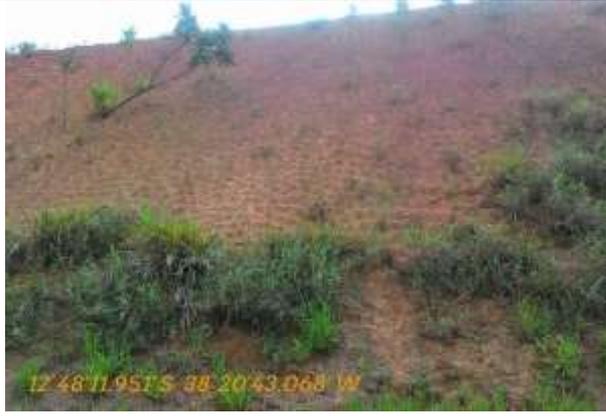
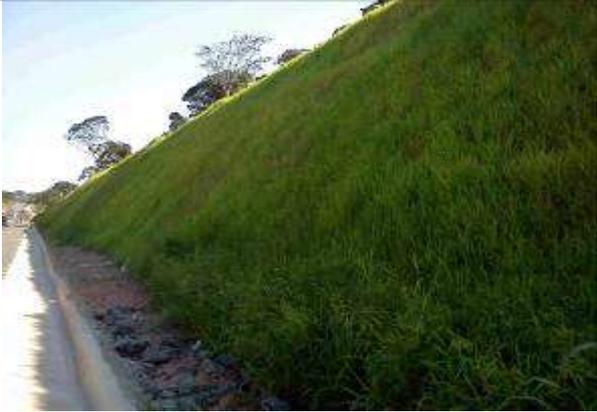
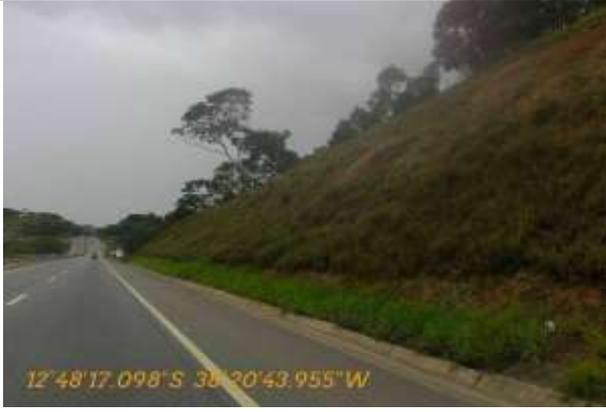
**Quadro 7 – Caracterização do Talude de Corte 07 (TC - 07)**

<b>Talude de Corte 07 (TC - 07) – Sentido: CEASA (Simões Filho) – Camaçari</b>					
Localização (km):	4,50 LE	Extensão (m):	280	Altura total (m):	30
Coordenadas:	12° 48' 11.951" S		38° 20' 43.068" W		
Inclinação (V : H):	1,5 : 1	Inclinação (graus):	60	Banquetas utilizadas:	02
Vegetação aplicada:	Gramíneas: Capim Braquiária, Capim Gordura + Leguminosa: Calopogônio				
Solos que o compõe:	Silte argiloso				
Necessidade de outras intervenções técnicas?		Revegetação de boa parte da superfície do talude

Vista lateral do mostrando a escada d'água			Vista lateral do talude (2018)

Vista lateral do talude (2013)			Vista lateral do talude (2018)

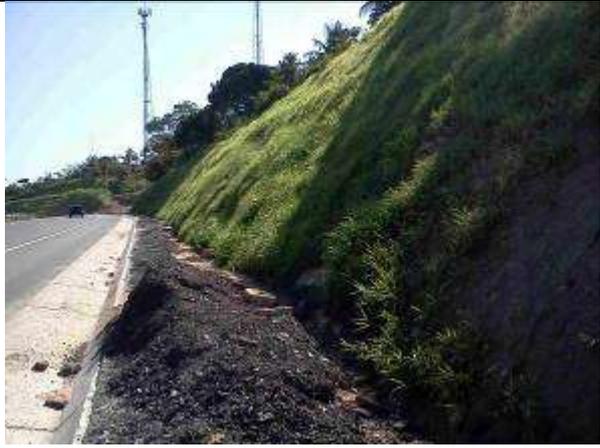
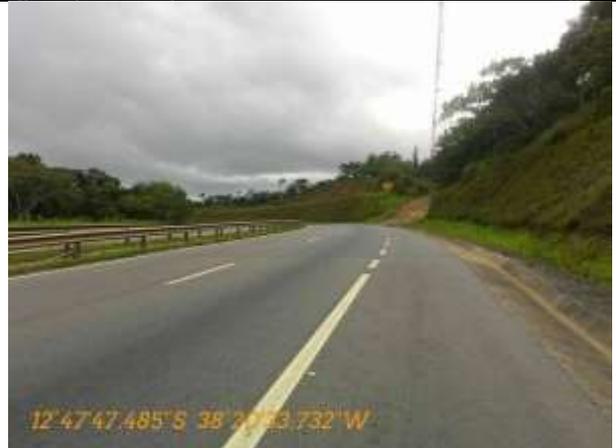
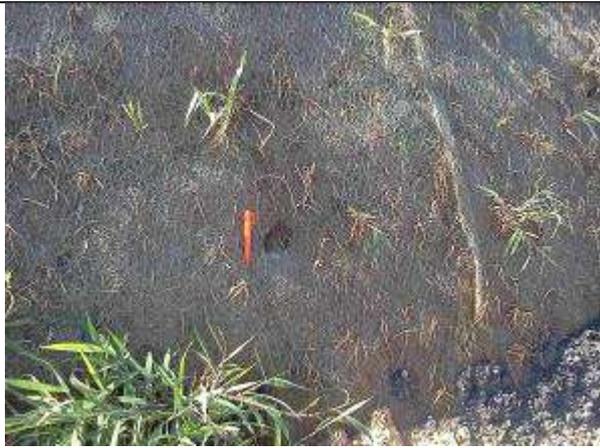
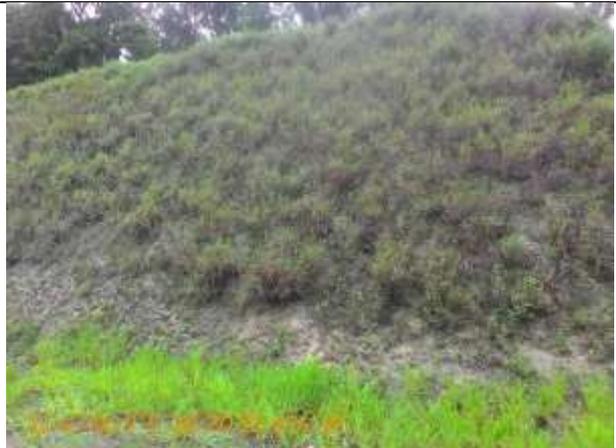
**Quadro 9 – Caracterização do Talude de Corte 09 (TC - 09)**  
**Fonte: Matos (2013) e Autoria Própria.**

<b>Talude de Corte 09 (TC - 09) – Sentido: CEASA (Simões Filho) – Camaçari</b>			
Localização (km):	5,50 LE	Extensão (m):	130
		Altura total (m):	06
Coordenadas:	12° 47' 47.261" S 38° 20' 33.283" W		
Inclinação (V : H):	1,5 : 1	Inclinação (graus):	60
		Banquetas utilizadas:	Não
Vegetação aplicada:	Gramíneas: Capim Braquiária, Capim Gordura + Leguminosa: Calopogônio		
Solos que o compõe:	Silte argiloso		
Neccidade de outras intervenções técnicas?	Revegetação dos pontos com falha na cobertura vegetal

Vista lateral evidenciando acúmulo de resíduos da obra (2013)		Vista lateral do talude (2018)

Detalhe da malha da biomanta e do grampo de fixação (2013)		Detalhe da cobertura vegetal do talude (2018)

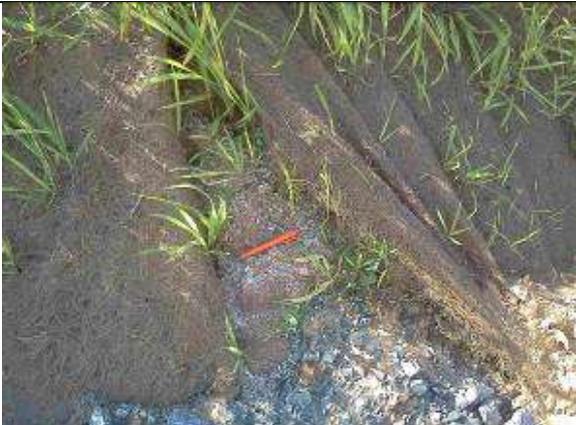
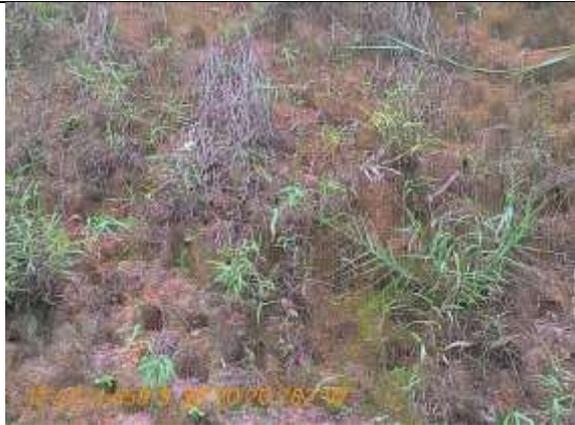
**Quadro 10 – Caracterização do Talude de Corte 10 (TC - 10)**

Biomanta de fibra de coco rasgada no pé do talude (2013)			Detalhe da cobertura vegetal do talude (2018)

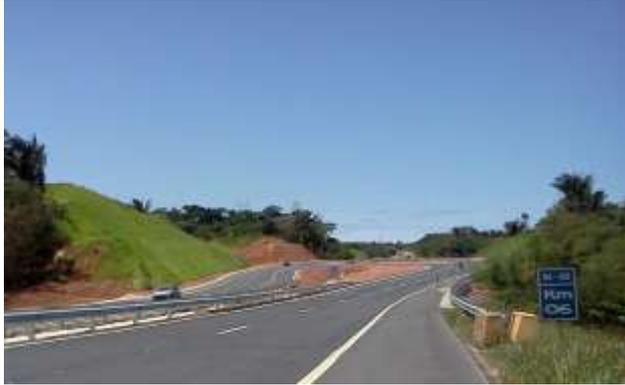
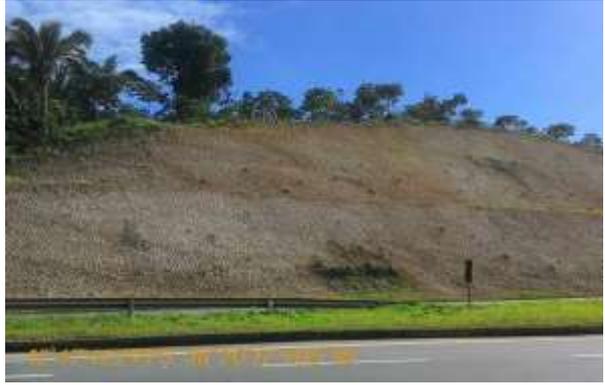
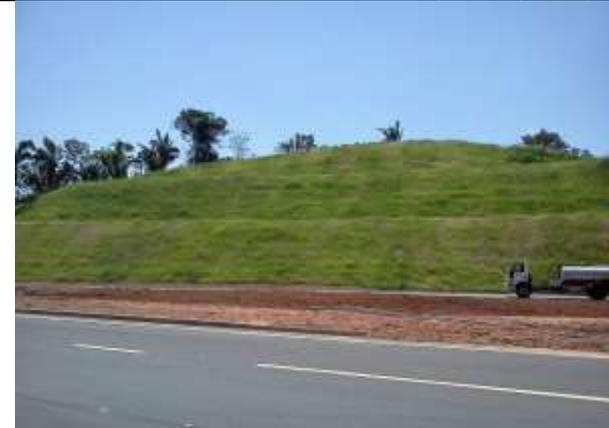
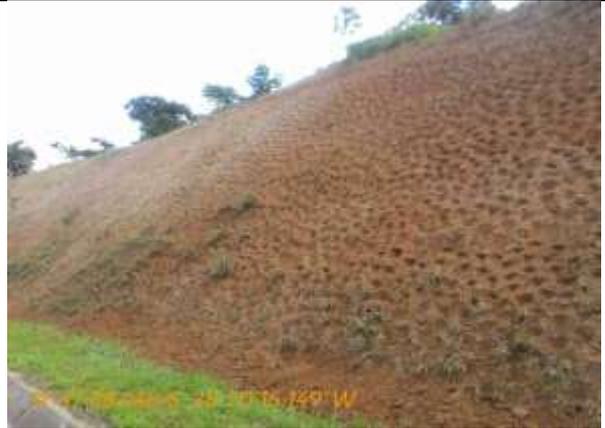
#### **Quadro 11 – Caracterização do Talude de Corte 11 (TC - 11)**

<b>Talude de Corte 11 (TC - 11) – Sentido: CEASA (Simões Filho) – Camaçari</b>					
Localização (km):	6,00 LE	Extensão (m):	180	Altura total (m):	16
Coordenadas:	12° 47' 38.701" S		38° 20' 15.562" W		
Inclinação (V : H):	1,5 : 1	Inclinação (graus):	60	Banquetas utilizadas:	02
Vegetação aplicada:	Gramíneas: Capim Braquiária, Capim Gordura + Leguminosa: Calopogônio				
Solos que o compõe:	Silte argiloso				
Necessidade de outras intervenções técnicas?	Revegetação total do talude. Implantação de dispositivos de drenagem.

Vista lateral evidenciando 02 banquetas (2013)			Vista lateral evidenciando 02 banquetas (2018)

Vista frontal evidenciando 02 banquetas (2013)			Vista lateral do talude (2018)

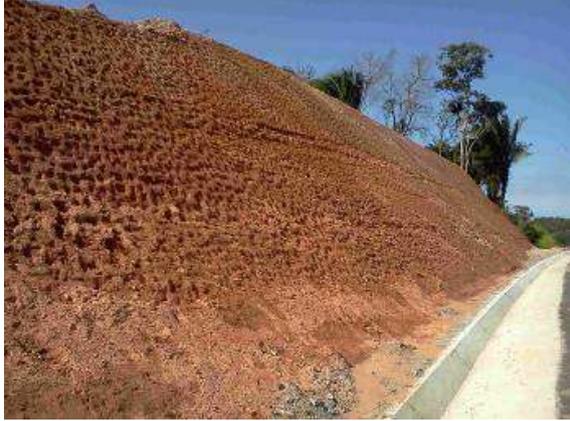
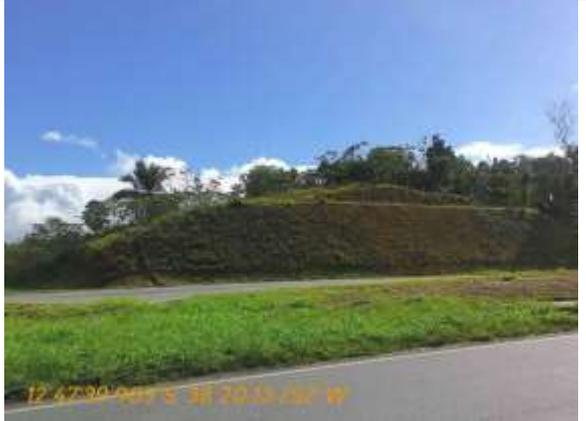
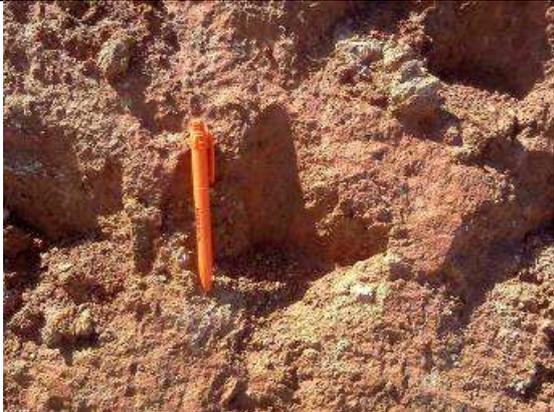
**Quadro 13 – Caracterização do Talude de Corte 14 (TC - 14)**

<b>Talude de Corte 14 (TC - 14) – Sentido: CEASA (Simões Filho) – Camaçari</b>			
Localização (km):	6,30 LE	Extensão (m):	120
		Altura total (m):	06
Coordenadas:	12° 47' 37.206" S 38° 20' 11.163" W		
Inclinação (V : H):	1,5 : 1	Inclinação (graus):	60
		Banquetas utilizadas:	01
Vegetação aplicada:	Gramíneas: Capim Braquiária, Capim Gordura + Leguminosa: Calopogônio		
Solos que o compõe:	Silte argiloso		
Necessidade de outras intervenções técnicas?	Efetuar a revegetação do talude como um todo, pois a hidrossemeadura, caso tenha sido feita, foi ineficiente

Vista lateral do talude onde está sendo realizada a etapa de coveamento antes da aplicação da hidrossemeadura (2013)	Vista lateral do talude (2018)

Detalhe de uma das covas abertas para a acomodação da solução aquosa utilizada na hidrossemeadura (2013)	Detalhe da vegetação encontrada no talude (2018)

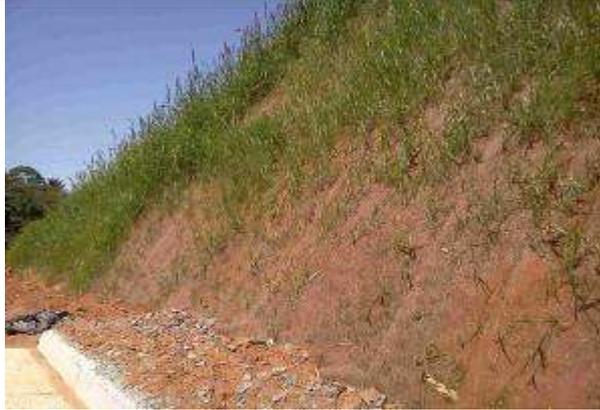
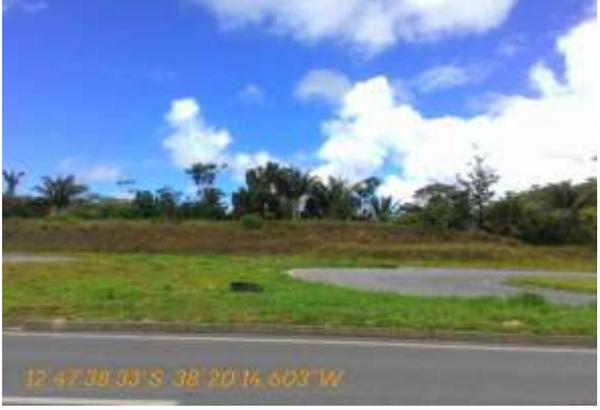
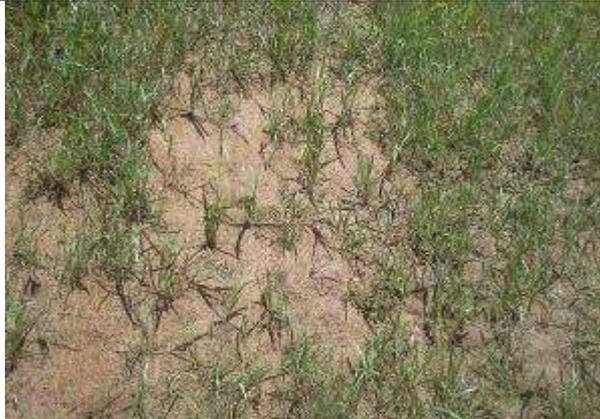
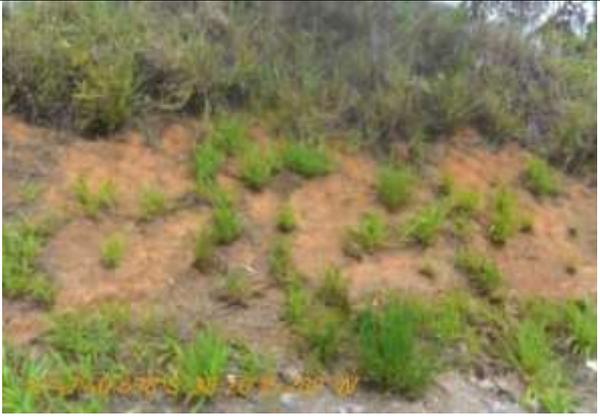
**Quadro 14 – Caracterização do Talude de Corte 15 (TC - 15)**  
**Fonte: Matos (2013) e Autoria Própria.**

<b>Talude de Corte 15 (TC - 15) – Sentido: CEASA (Simões Filho) – Camaçari</b>					
Localização (km):	6,35 LD	Extensão (m):	130	Altura total (m):	12
Coordenadas:	12° 47' 40.638" S		38° 20' 15.282" W		
Inclinação (V : H):	1,5 : 1	Inclinação (graus):	60	Banquetas utilizadas:	Não
Vegetação aplicada:	Gramíneas: Capim Braquiária, Capim Gordura + Leguminosa: Calopogônio				
Solos que o compõe:	Silte argiloso				
Necessidade de outras intervenções técnicas?	Revegetação dos pontos com falha na cobertura vegetal

Vista lateral do talude (2013)			Vista frontal do talude (2018)

Detalhe da vegetação aplicada (2013)			Detalhe da vegetação do talude (2018)

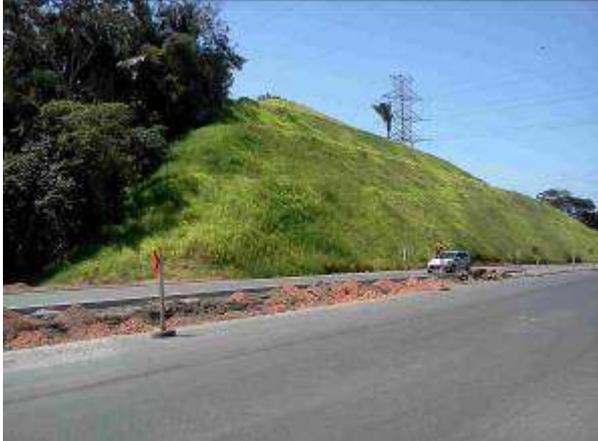
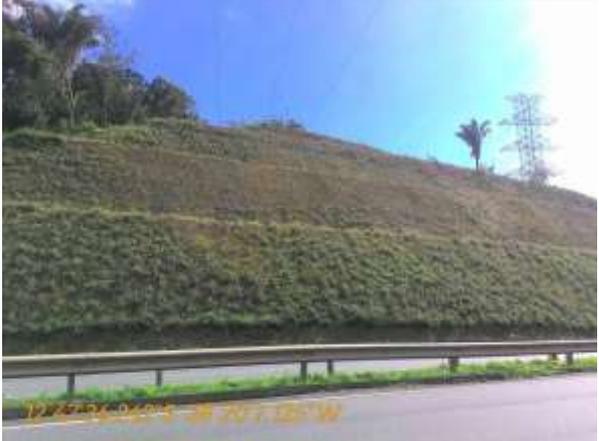
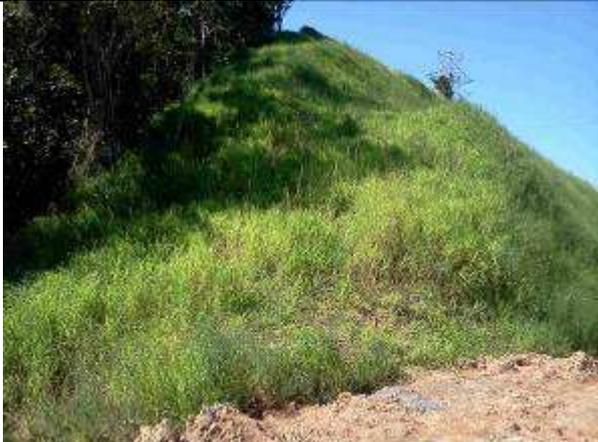
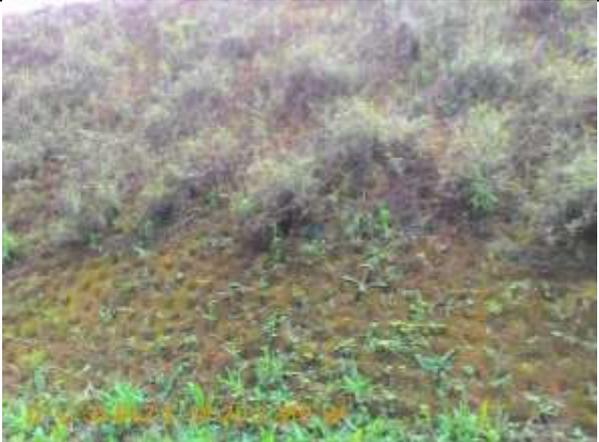
**Quadro 15 – Caracterização do Talude de Corte 16 (TC - 16)**  
**Fonte: Matos (2013) e Autoria Própria.**

<b>Talude de Corte 16 (TC - 16) – Sentido: CEASA (Simões Filho) – Camaçari</b>					
Localização (km):	6,40 LE	Extensão (m):	210	Altura total (m):	27
Coordenadas:	12° 47' 33.843" S		38° 20' 3.289" W		
Inclinação (V : H):	1,5 : 1	Inclinação (graus):	60	Banquetas utilizadas:	03
Vegetação aplicada:	Gramíneas: Capim Braquiária, Capim Gordura + Leguminosa: Calopogônio				
Solos que o compõe:	Silte argiloso				
Necessidade de outras intervenções técnicas?	Revegetação dos pontos com falha na cobertura vegetal

Vista lateral do talude evidenciando 03 banquetas (2013)			Vista lateral do talude evidenciando 03 banquetas (2018)

Vista da extremidade do talude (2013)			Detalhe da vegetação do talude (2018)

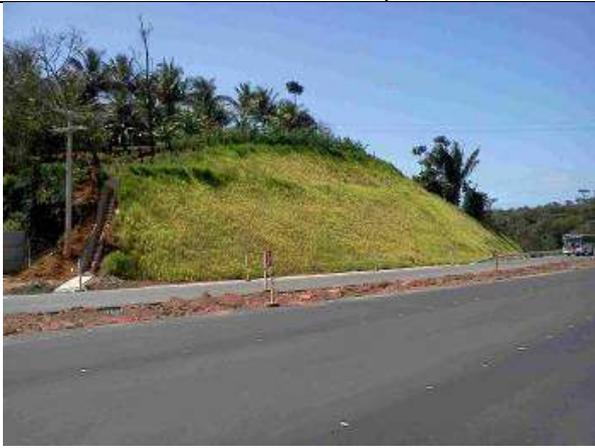
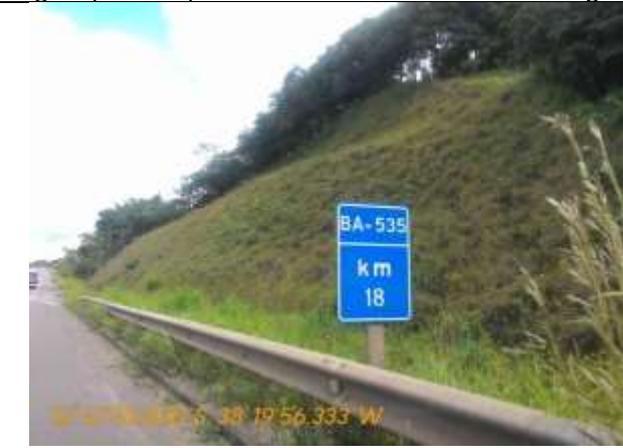
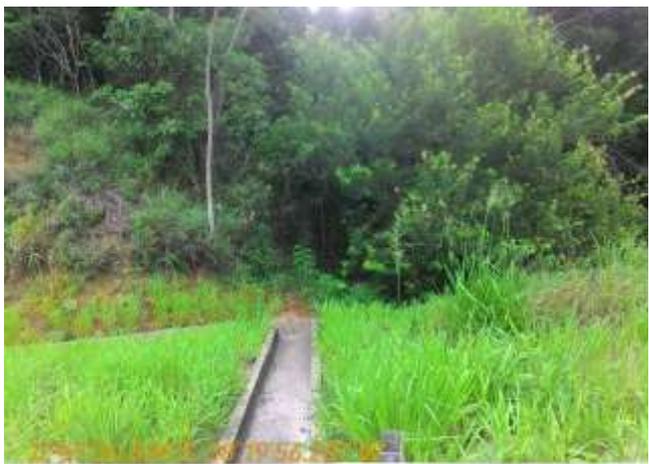
**Quadro 16 – Caracterização do Talude de Corte 17 (TC - 17)**

<b>Talude de Corte 17 (TC - 17) – Sentido: CEASA (Simões Filho) – Camaçari</b>					
Localização (km):	6,70 LE	Extensão (m):	150	Altura total (m):	14
Coordenadas:	12° 47' 31.062" S		38° 19' 56.732" W		
Inclinação (V : H):	1,5 : 1	Inclinação (graus):	60	Banquetas utilizadas:	01
Vegetação aplicada:	Gramíneas: Capim Braquiária, Capim Gordura + Leguminosa: Calopogônio				
Solos que o compõe:	Silte argiloso				
Necessidade de outras intervenções técnicas?		Revegetação dos pontos com falha na cobertura vegetal

Vista lateral do talude evidenciando a implantação de escada d'água para drenagem pluvial em sua extremidade (2013)			Vista lateral do talude (2018)

Vista lateral do talude e detalhe da implantação de escada d'água para drenagem pluvial em sua extremidade (2013)			Descida d'água já implantada, conduzindo as águas pluviais para um corpo hídrico local (2018)

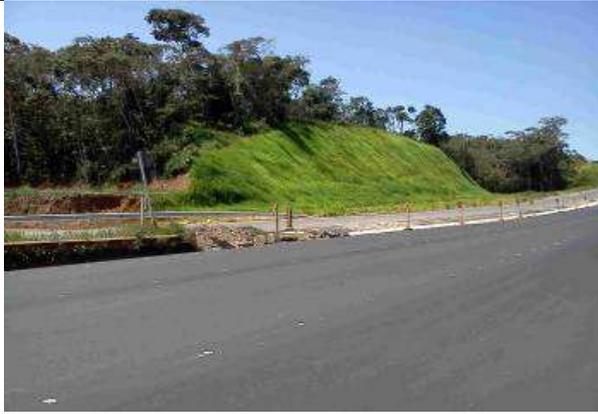
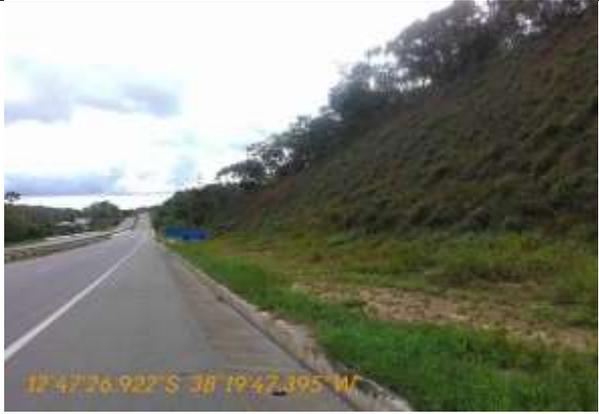
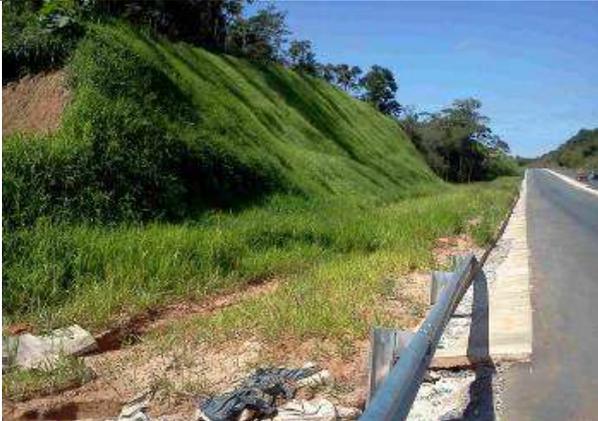
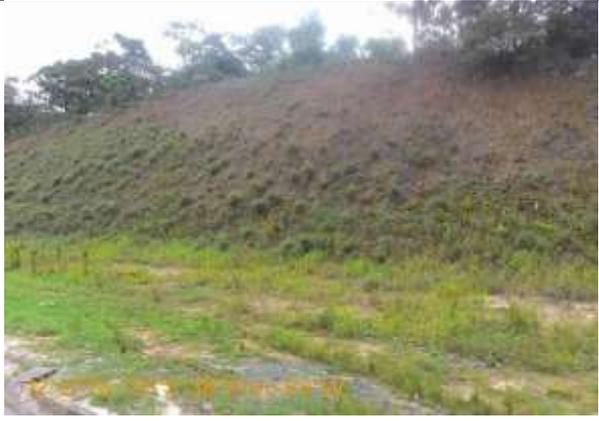
**Quadro 17 – Caracterização do Talude de Corte 18 (TC - 18)**  
**Fonte: Matos (2013) e Autoria Própria.**

<b>Talude de Corte 18 (TC - 18) – Sentido: CEASA (Simões Filho) – Camaçari</b>			
Localização (km):	7,00 LE	Extensão (m):	90
		Altura total (m):	11
Coordenadas:	12° 47' 26.664" S	38° 19' 46.899" W	
Inclinação (V : H):	1,5 : 1	Inclinação (graus):	60
		Banquetas utilizadas:	Não
Vegetação aplicada:	Gramíneas: Capim Braquiária, Capim Gordura + Leguminosa: Calopogônio		
Solos que o compõe:	Silte argiloso		
Necessidade de outras intervenções técnicas?		Revegetação dos pontos com falha na cobertura vegetal

Vista lateral do talude (2013)		Vista lateral do talude (2018)

Vista lateral do talude e de sua extremidade (2013)		Vista da vegetação do talude (2018)

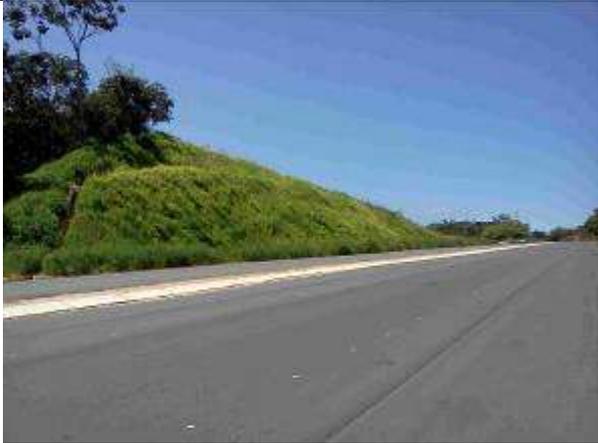
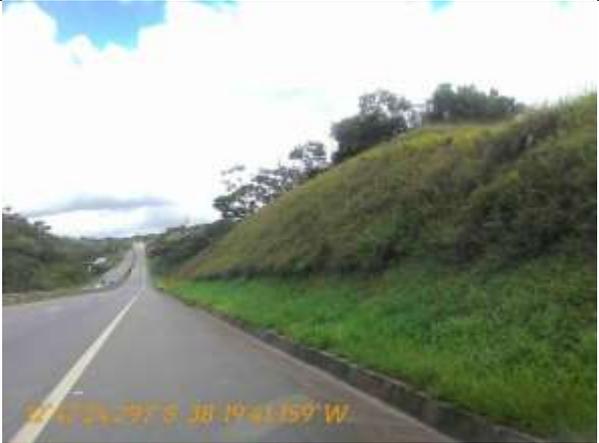
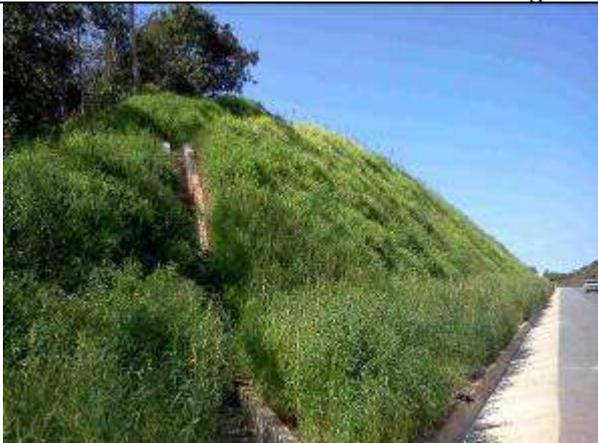
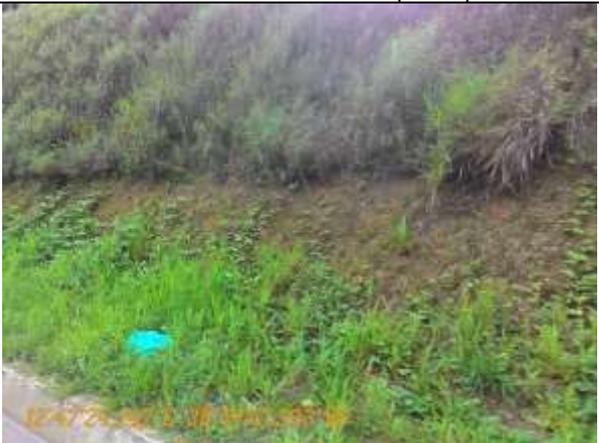
**Quadro 18 – Caracterização do Talude de Corte 19 (TC - 19)**

<b>Talude de Corte 19 (TC - 19) – Sentido: CEASA (Simões Filho) – Camaçari</b>					
Localização (km):	7,20 LE	Extensão (m):	100	Altura total (m):	16
Coordenadas:	12° 47' 24.247" S		38° 19' 41.393" W		
Inclinação (V : H):	1,5 : 1	Inclinação (graus):	60	Banquetas utilizadas:	01
Vegetação aplicada:	Gramíneas: Capim Braquiária, Capim Gordura + Leguminosa: Calopogônio				
Solos que o compõe:	Silte argiloso				
Necessidade de outras intervenções técnicas?				Não

Vista lateral evidenciando uma escada d'água			Vista lateral do talude (2018)

Vista lateral evidenciando uma escada d'água (2013)			Detalhe da vegetação do talude (2018)

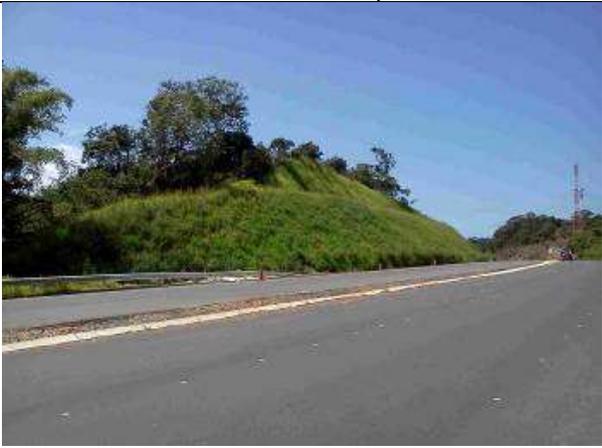
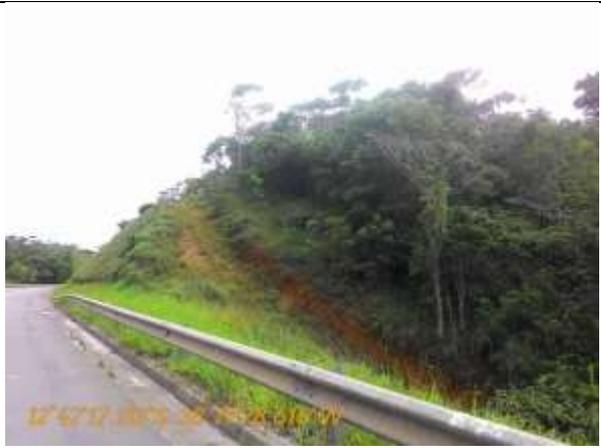
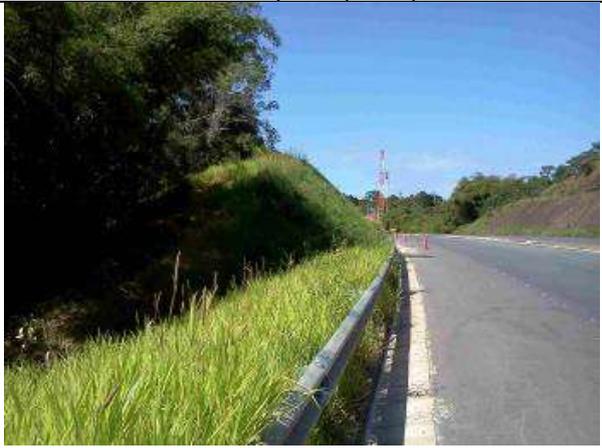
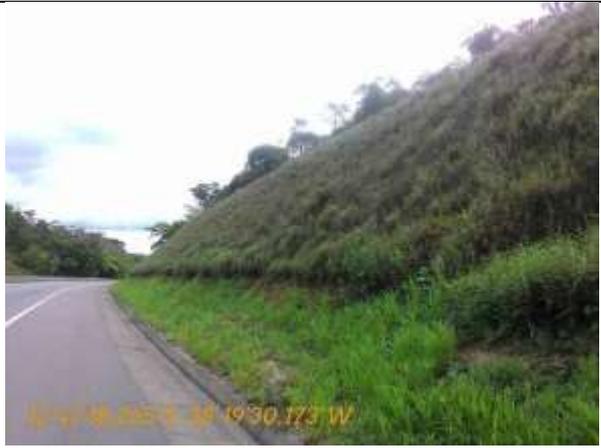
**Quadro 19 – Caracterização do Talude de Corte 20 (TC - 20)**

<b>Talude de Corte 20 (TC - 20) – Sentido: CEASA (Simões Filho) – Camaçari</b>					
Localização (km):	7,60 LE	Extensão (m):	170	Altura total (m):	21
Coordenadas:	12° 47' 18.456" S		38° 19' 30.440" W		
Inclinação (V : H):	1,5 : 1	Inclinação (graus):	60	Banquetas utilizadas:	01
Vegetação aplicada:	Gramíneas: Capim Braquiária, Capim Gordura + Leguminosa: Calopogônio				
Solos que o compõe:	Silte argiloso				
Necessidade de outras intervenções técnicas?		Não

Vista lateral do talude evidenciando a utilização de 01 banqueteta (2013)			Vista lateral do talude (2018)

Vista lateral do talude e de sua extremidade (2013)			Vista lateral do talude (2018)

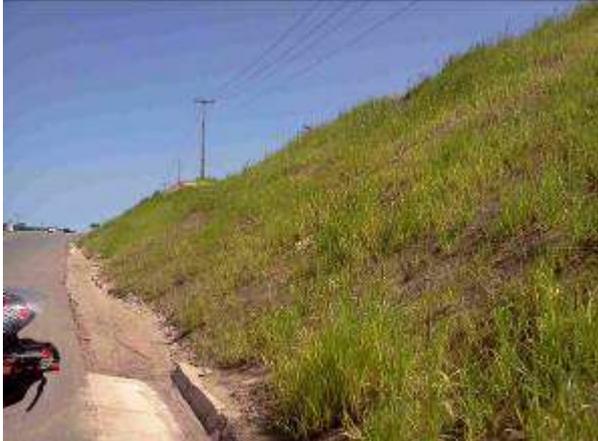
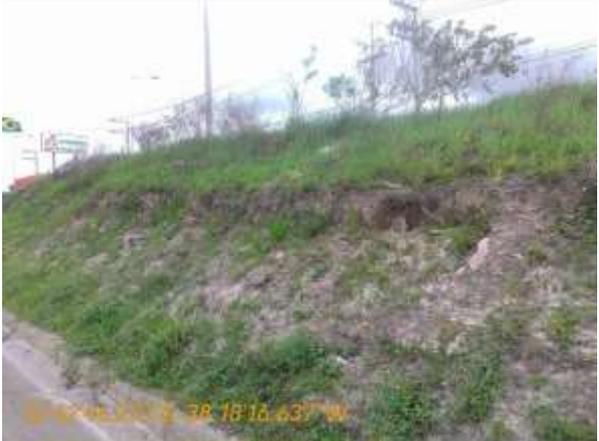
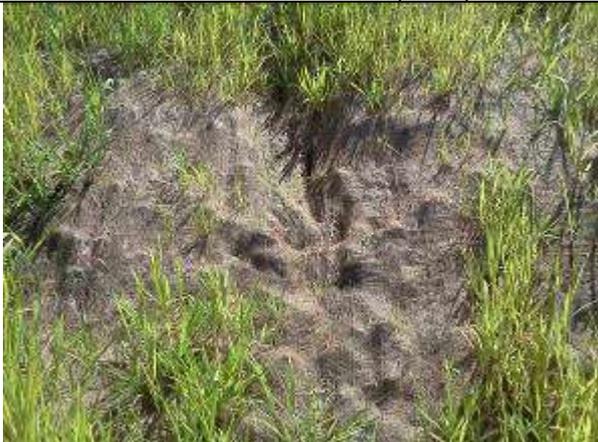
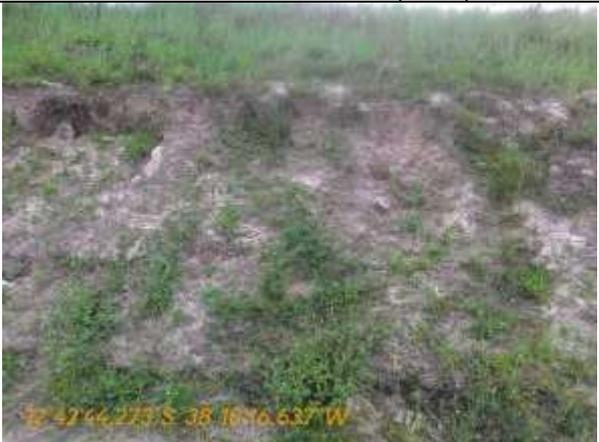
**Quadro 25 – Caracterização do Talude de Corte 26 (TC - 26)**

<b>Talude de Corte 26 (TC - 26) – Sentido: CEASA (Simões Filho) – Camaçari</b>					
Localização (km):	12,20 LE	Extensão (m):	190	Altura total (m):	07
Coordenadas:	12° 42' 44.273" S		38° 18' 16.637" W		
Inclinação (V:H):	1 : 1	Inclinação (graus):	45	Banquetas utilizadas:	Não
Vegetação aplicada:	Gramíneas: Capim Braquiária, Capim Gordura + Leguminosa: Calopogônio				
Solos que o compõe:	Silte arenoso				
Necessidade de outras intervenções técnicas?	Não

Vista lateral do talude (2013)			Vista lateral do talude (2018)

Vista frontal e detalhe da formação de ravina (2013)			Vista frontal do talude (2018)
