**REDUÇÃO DO RETRABALHO CAUSADO POR MÁ APLICAÇÃO DE
VERNIZ INTERNO EM EMBALAGENS METÁLICAS**

MONOGRAFIA

Monografia apresentada como requisito parcial à obtenção do título de Especialista em Engenharia de Produção do Departamento de Engenharia de Produção da Universidade Tecnológica Federal do Paraná.

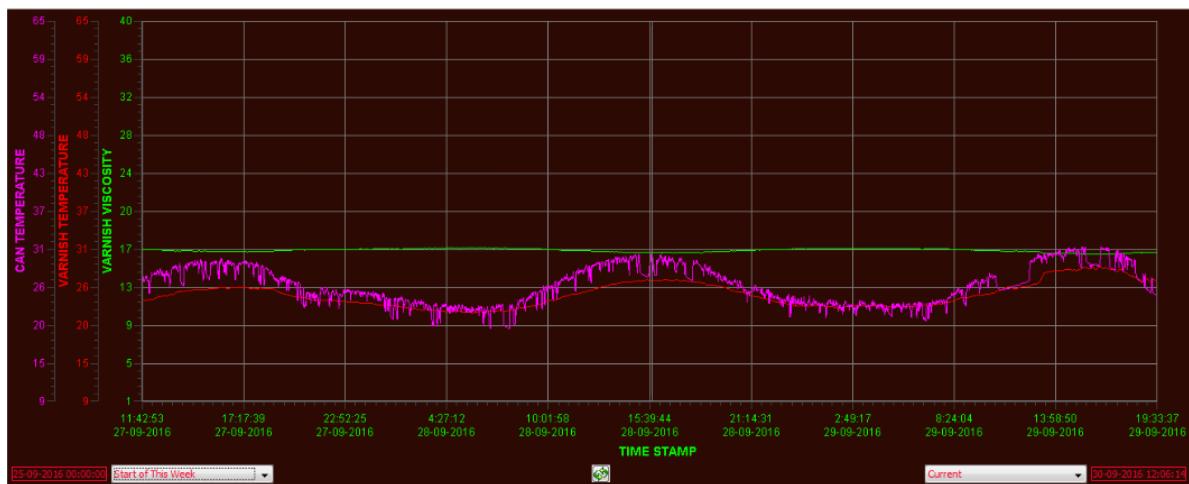
Figura 15 – Registro de viscosidade e temperaturas
Fonte: Autor (2016)

A Figura 15 mostra um registro de dados implementado a partir da necessidade que a pesquisa apontou para se verificar a correlação entre a temperatura e viscosidade do verniz, e verificar se há interferência na má aplicação de revestimento. A temperatura da lata também foi uma sugestão da equipe multidisciplinar da empresa que contribuiu com a pesquisa para conhecer a influência da temperatura da lata na secagem do verniz.

Após análise preliminar dos dados, foram instalados instrumentos para capturar os dados como a temperatura e viscosidade do verniz, bem como a temperatura da lata de alumínio, os quais geraram novas discussões e ampliaram as possibilidades para a compreensão das variáveis que proporcionam o aparecimento de falhas de revestimento interno nas embalagens. A Figura 15 mostra como as informações são apresentadas ao operador do equipamento que aplica o revestimento.

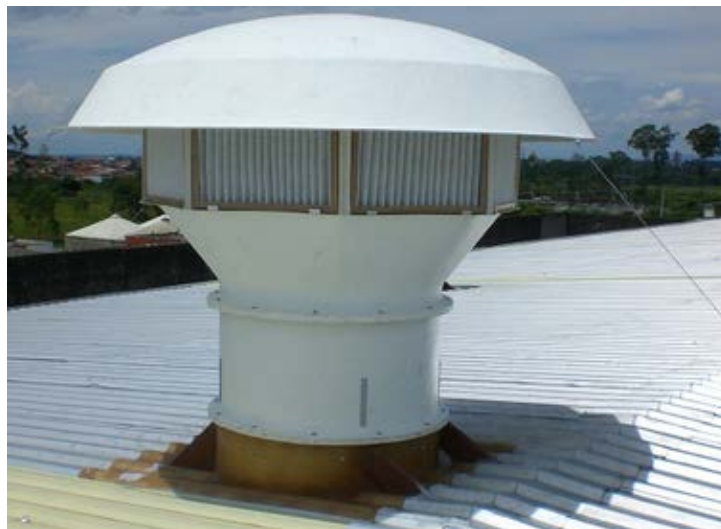
Figura 19 – Insuflador de ar para telhado
Fonte: Tec Vent (2016)

A fábrica conta com sistema de ventilação forçada instalada na cobertura do prédio (Figura 19). Entretanto, percebeu-se que o sistema não estava oferecendo o máximo desempenho proposto pelo fabricante.

Em consulta aos engenheiros da fabricante do sistema de ventilação chegou-se a ação de aumentar a frequência das trocas dos filtros de ar instalados para evitar a entrada de sujeira para dentro da fábrica. Como a troca dos filtros percebeu-se a queda da temperatura ambiente da fábrica em torno de 4°C. A frequência de trocas passou de trimestral para mensal.

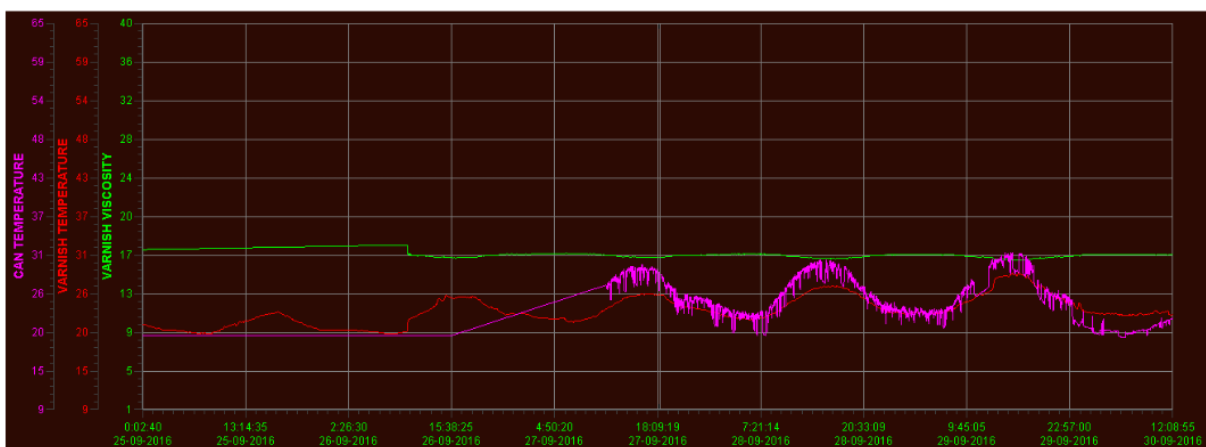
Figura 21 – Registro de informações do processo
Fonte: autor (2016)

A temperatura lida pelo transmissor foi registrada de supervisão da empresa para que se pudesse acompanhar as variações da temperatura em relação a hora do dia. Examinando a Figura 21, percebe-se que a temperatura da lata (*can temperature*) de 23 °C a 31°C no horário mais quentes do dia.

Na tentativa de se baixar a temperatura da lata foi instalado na entrada de latas da máquina um ventilador que soprava ar diretamente nas latas, o efeito desta ação foi a redução de 2°C na temperatura da lata. Embora percebido a redução na temperatura, foi necessária a retirada do ventilador por não oferecer segurança aos operadores.

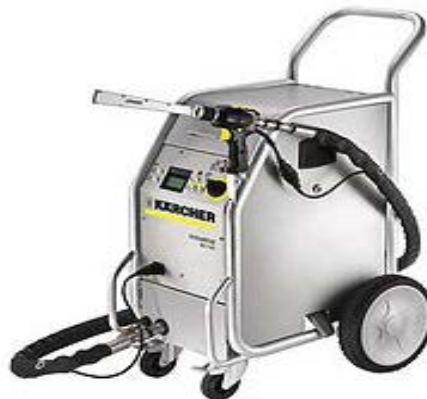
Figura 24 – Jateadoras de Gelo Seco
Fonte: Kärcher (2016)

O processo de decoração gera respingos de verniz externo e fuligem do forno de secagem, este tipo de contaminantes tem correlação com a falta de limpeza das máquinas. Para solucionar os problemas gerados neste processo foram feitos ajustes da envernizadora, que fica instalada dentro da decoradora, estes ajustes eliminam os respingos de verniz. Já a fuligem gerada pelo forno de secagem a solução foi a limpeza preventiva da corrente de pinos, componente do forno, esta limpeza é feita mensalmente com o jateamento de gelo seco, como mostra a Figura 24.

Outras ações foram incluídas para eliminar a geração de contaminantes com a inspeção de limpeza da máquina diariamente, que está no *check list* de operação da máquina.

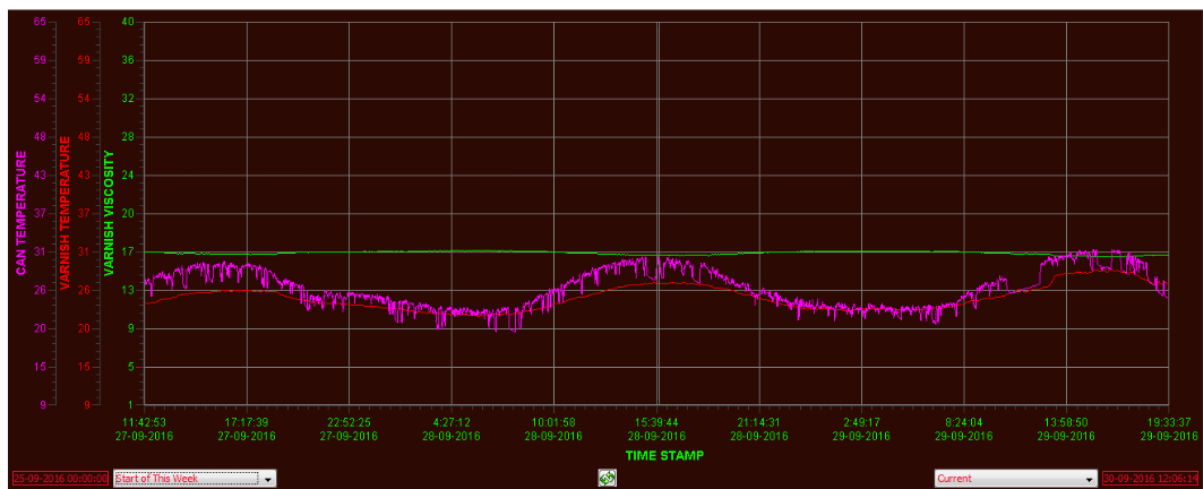
Figura 26 – Tela de monitoramento para temperatura e viscosidade
Fonte: Autor (2016)

O comportamento da viscosidade em correlação com a temperatura do verniz. Como é de conhecimento científico, quando a temperatura sobe a viscosidade baixa, e quando a temperatura baixa a viscosidade sobe. Mesmo respeitando este

A informação de viscosidade do processo foi armazenada no sistema de informação MES, onde as pessoas poderiam acessar a qualquer momento para saber o comportamento do verniz. Criou-se uma tela para mostrar e acompanhar a evolução como na Figura 26.
