**ESTUDO DE CASO: LEVANTAMENTO DAS PATOLOGIAS EM
FACHADAS DE HABITAÇÕES POPULARES E SUA INFLUÊNCIA NA
PERDA DE VALOR DAS EDIFICAÇÕES**

TRABALHO DE CONCLUSÃO DE CURSO

Estudo de Caso: Levantamento das patologias em fachadas de habitações populares e sua influência na perda de valor das edificações

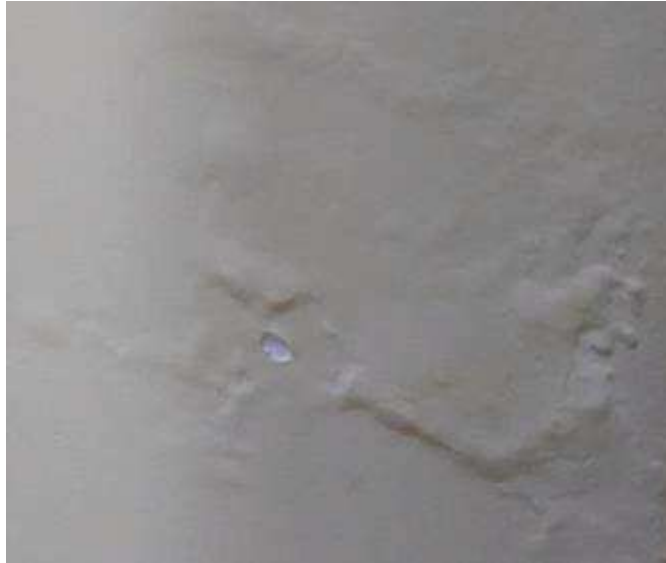
De acordo com Polito (2006) patologias na pintura geralmente são resultantes de perda localizada de adesão e levantamento do filme da superfície, representado na Figura 4. Aparecimento de bolhas também pode se caracterizar do uso de massa corrida PVA em superfícies externas. As bolhas também podem surgir quando há uma repintura sobre uma tinta muito antiga ou de qualidade inferior.

Figura 4 - Surgimentos de bolhas, descolamento da pintura da interface da parede.

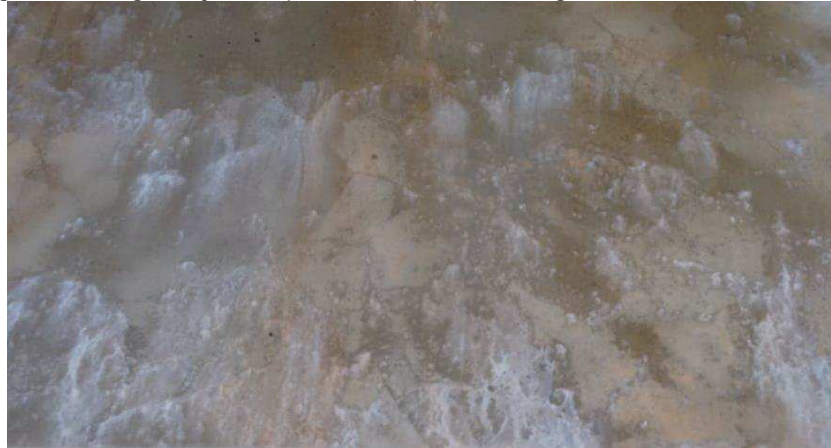
Figura 9 - Degradação de paredes a partir do surgimento de eflorescências.

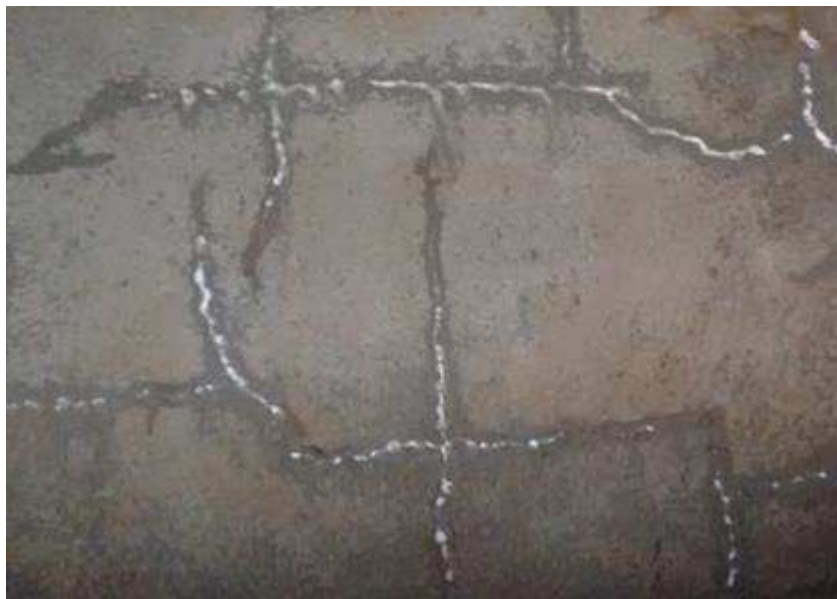
Figura 10 - Surgimento de eflorescências através das fissuras.

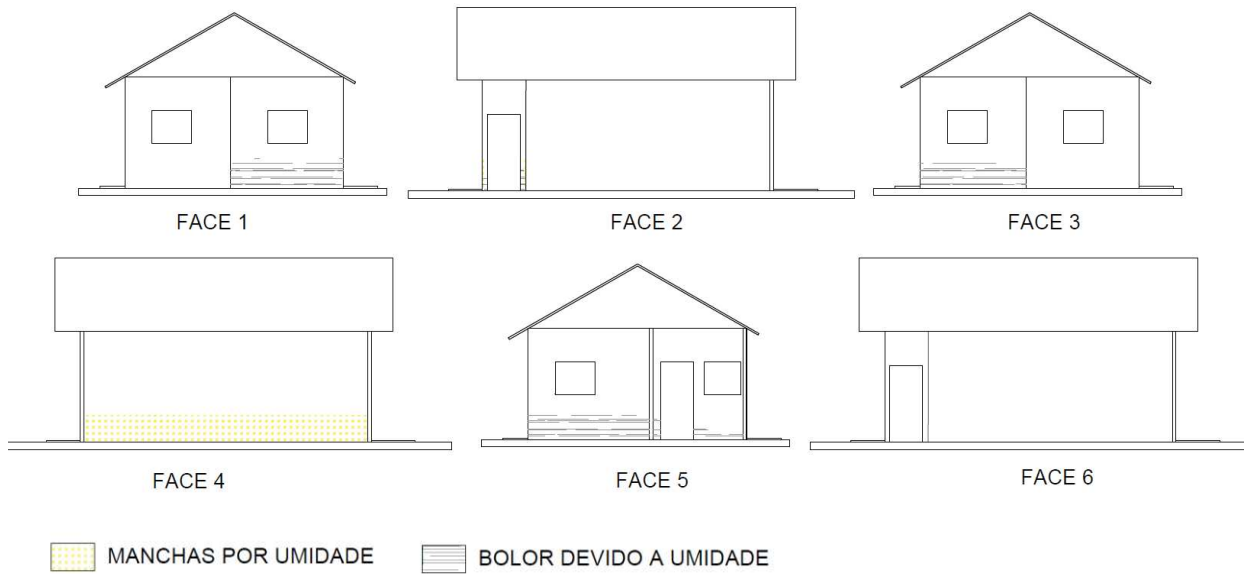
Figura 24 – Croqui representando a posição de bolores e manchas a partir da presença da umidade.

Analisando o croqui é possível perceber que as faces 1, 3 e 5 das edificações apresentaram apenas bolor devido a umidade. Já as faces 4 somente manchas por umidade e as faces 2 apresentaram simultaneamente as duas patologias. As faces 6 das edificações não apresentaram patologias de umidade, pois são paredes ligadas a edificação vizinha.

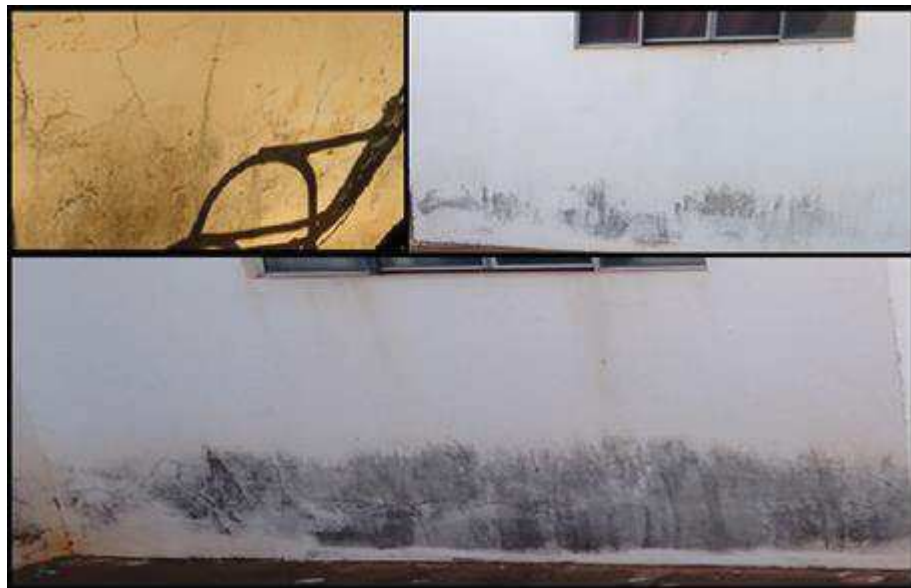
Figura 24 – Edificações com bolor em pontos distintos.

Foi possível perceber que as patologias de bolor e umidade foram encontradas sempre na parte inferior das janelas, ou seja, abaixo da altura de 90 centímetros. Uma possível evidência é a posição do beiral não contemplar a cobertura dessa área conforme a incidência da chuva. Entretanto, ainda possíveis causas podem ser a falta de impermeabilização dos elementos de fundações (vigas baldrames), ou ainda pelo escolha inadequada do impermeabilizante utilizado.

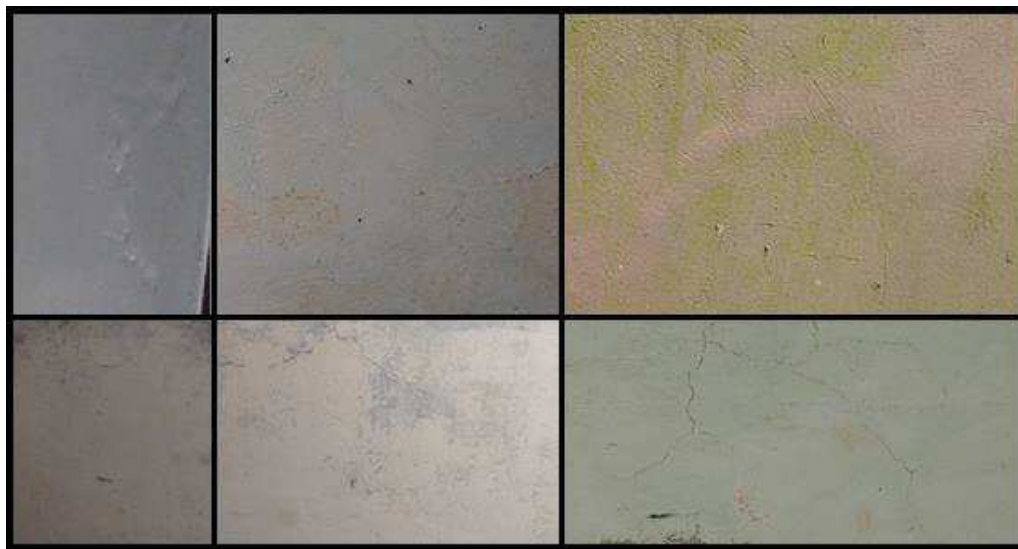
Figura 25 – Edificações com mancha de umidade com diferentes aspectos.

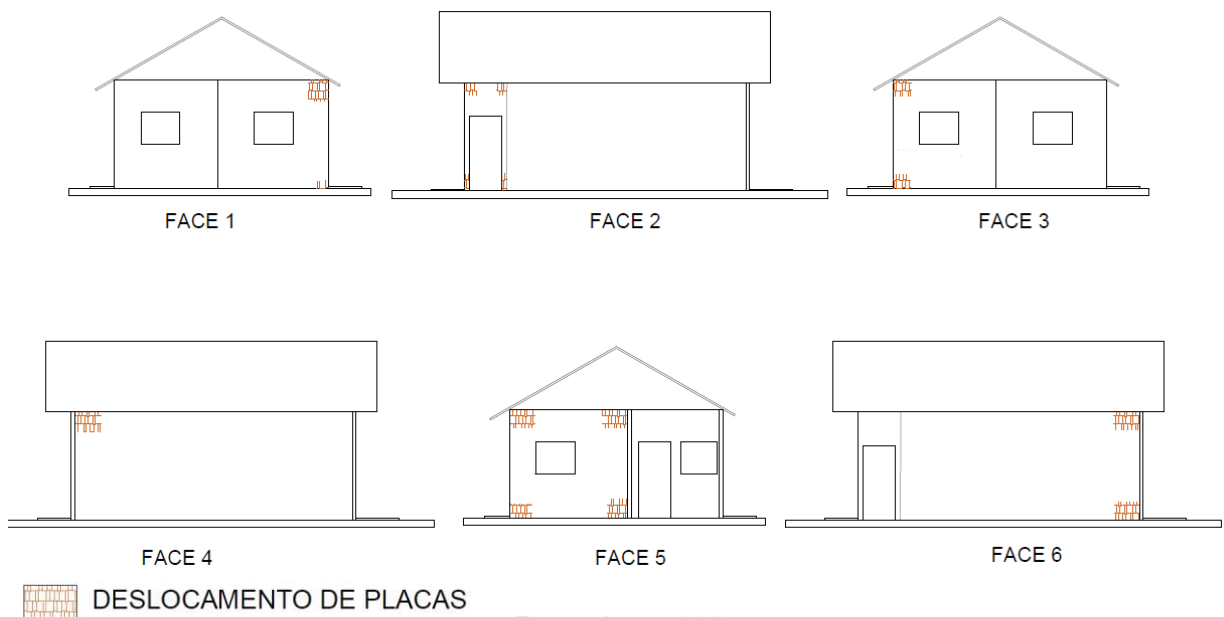
Figura 26 – Croqui do posicionamento do descolamento de placas nas edificações.

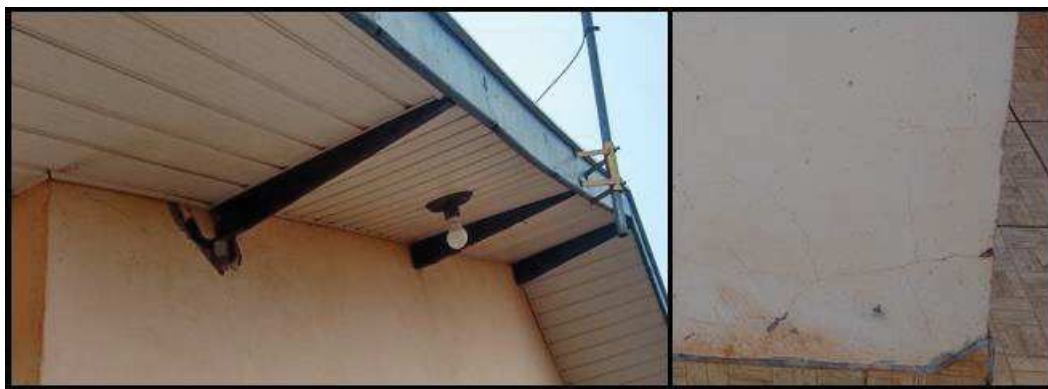
Além da parte superior, onde recebe a estrutura de cobertura, o problema de descolamento também foi observado nos cantos inferiores das edificações (Figura 27).

Figura 27– Descolamento de placas representativo das edificações.

Em algumas casas foi possível observar que o problema se inicia em uma fissura, por exemplo, no ponto onde o madeiramento do telhado é apoiado na alvenaria. Essas fissuras passam a ser trincas mais profundas e, conseqüentemente, acontece o descolamento das placas.

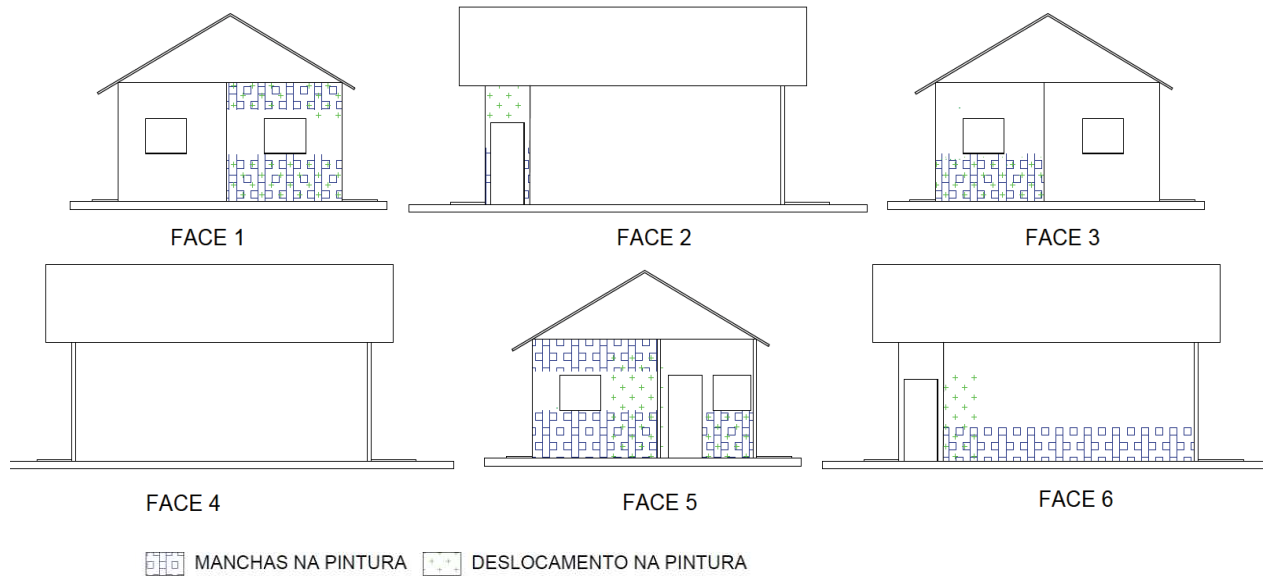
Figura 28– Croqui apresentando a posição das patologias de pintura.

Pode-se constatar que nas faces 1 e 2 a predominância das manchas e descolamento nas partes superiores e inferiores da janela. Já nas demais faces, essas patologias se encontram na parte inferior, próximo ao piso. Já a face 4 não apresentou em nenhum das análises patologias desse grupo, devido a casa ser geminada. Desse modo sem acesso a essa face.

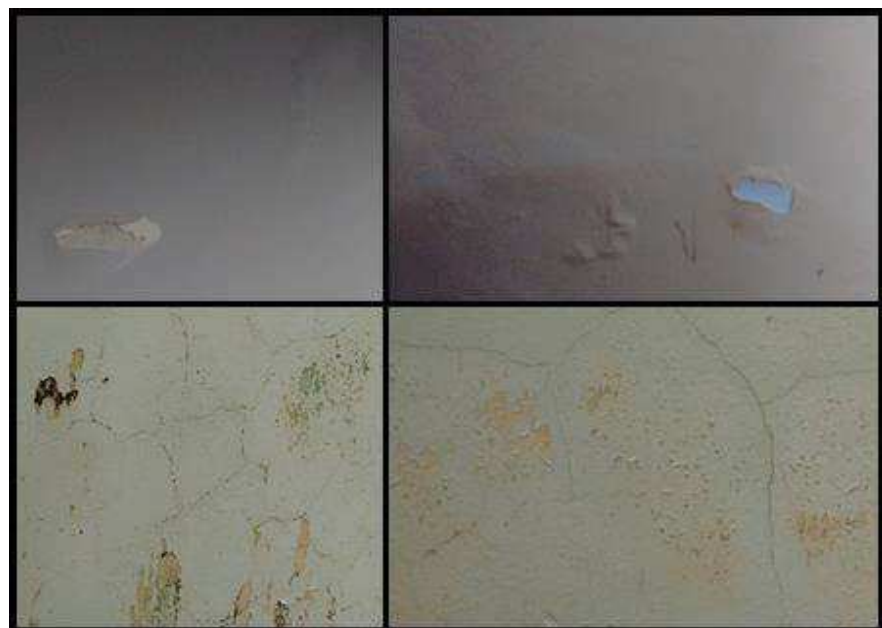
Figura 29 – Patologia de pintura de algumas edificações.

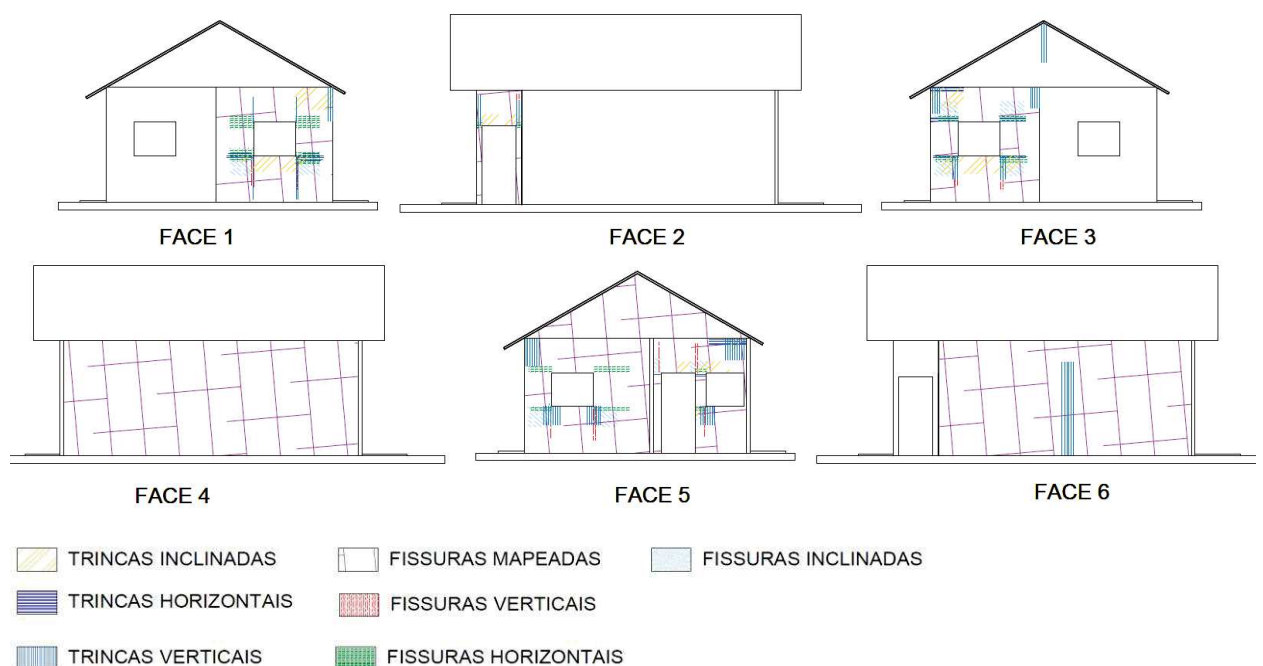
As fissuras inclinadas, verticais e horizontais tem como ponto de maior ocorrência as aberturas (portas e janelas). As trincas (horizontais, verticais e inclinadas) também apontam comportamento similares, como pode ser visto no croqui da Figura 32.

Figura 32 – Croqui de representação da posição simultânea das fissuras e trincas encontradas nas edificações componentes da amostra.

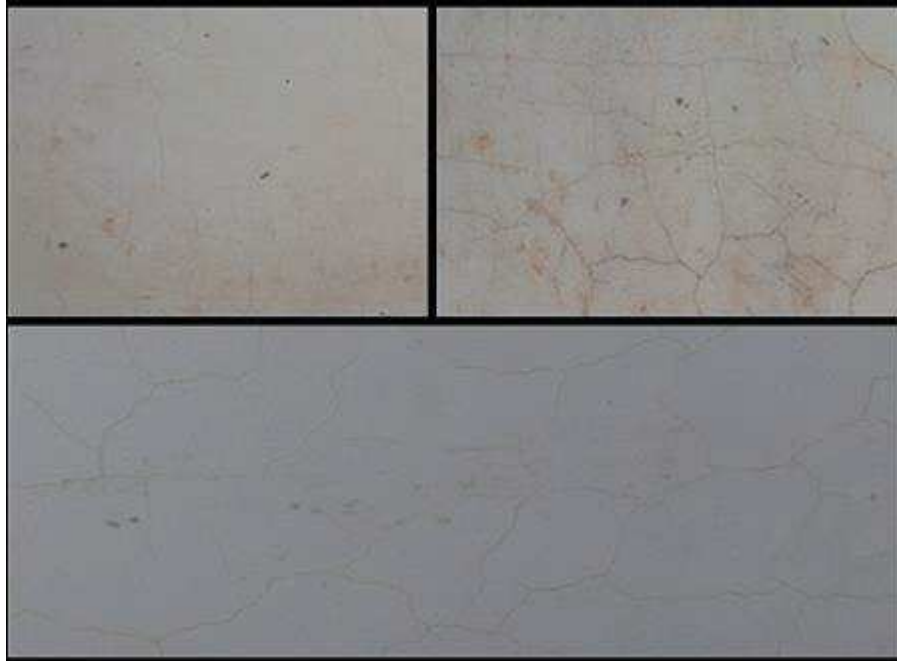
Pode ser constatado que as fissuras mapeadas foram encontradas em todas as faces. A Figura 33 ilustra as condições das fachadas que apresentam as fissuras mapeadas, em algumas edificações vistoriadas.

Figura 33 - Fissuras mapeadas presentes nas edificações.

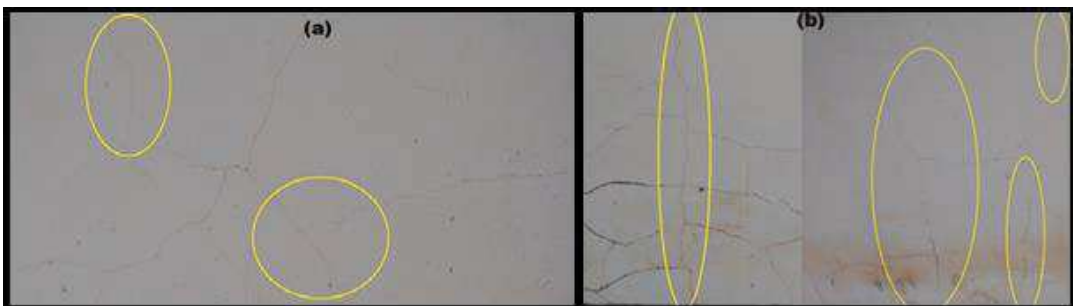
Figura 34– Fissuras inclinadas e horizontais (a); Fissuras verticais (b).

Geralmente as fissuras apresentavam o comportamento em um sentido, vertical ou horizontal. Entretanto, alguns casos apresentavam direção horizontal

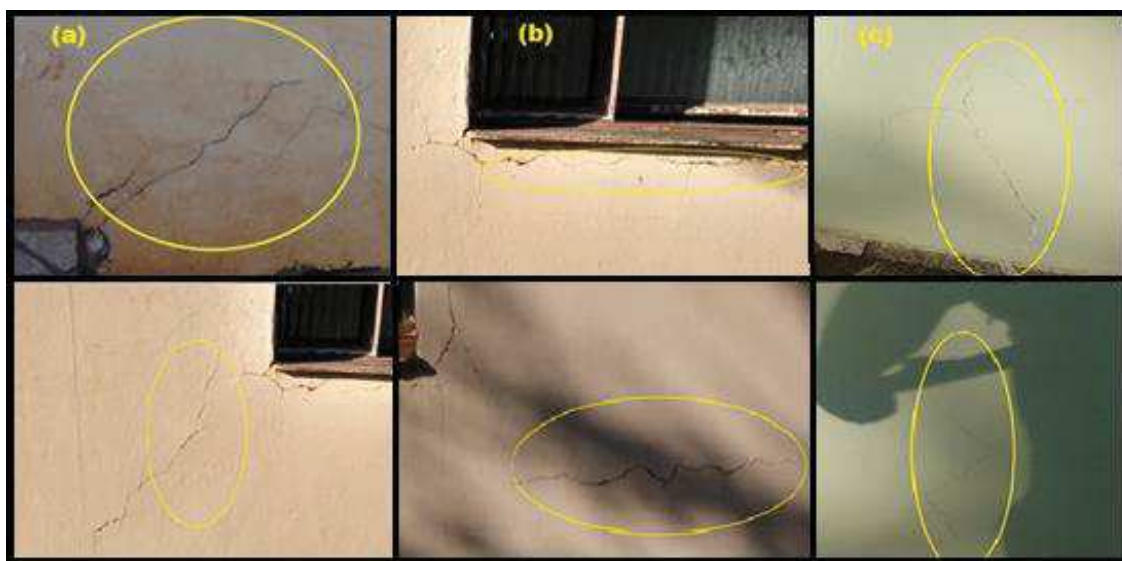
Figura 35- Trincas inclinada(a); trincas horizontais(b); trincas verticais(c).

Da mesma forma que as fissuras, as trincas apresentaram comportamento semelhantes, ou seja, sua presença, na maioria das casas, se deu partindo das aberturas (portas e janelas).

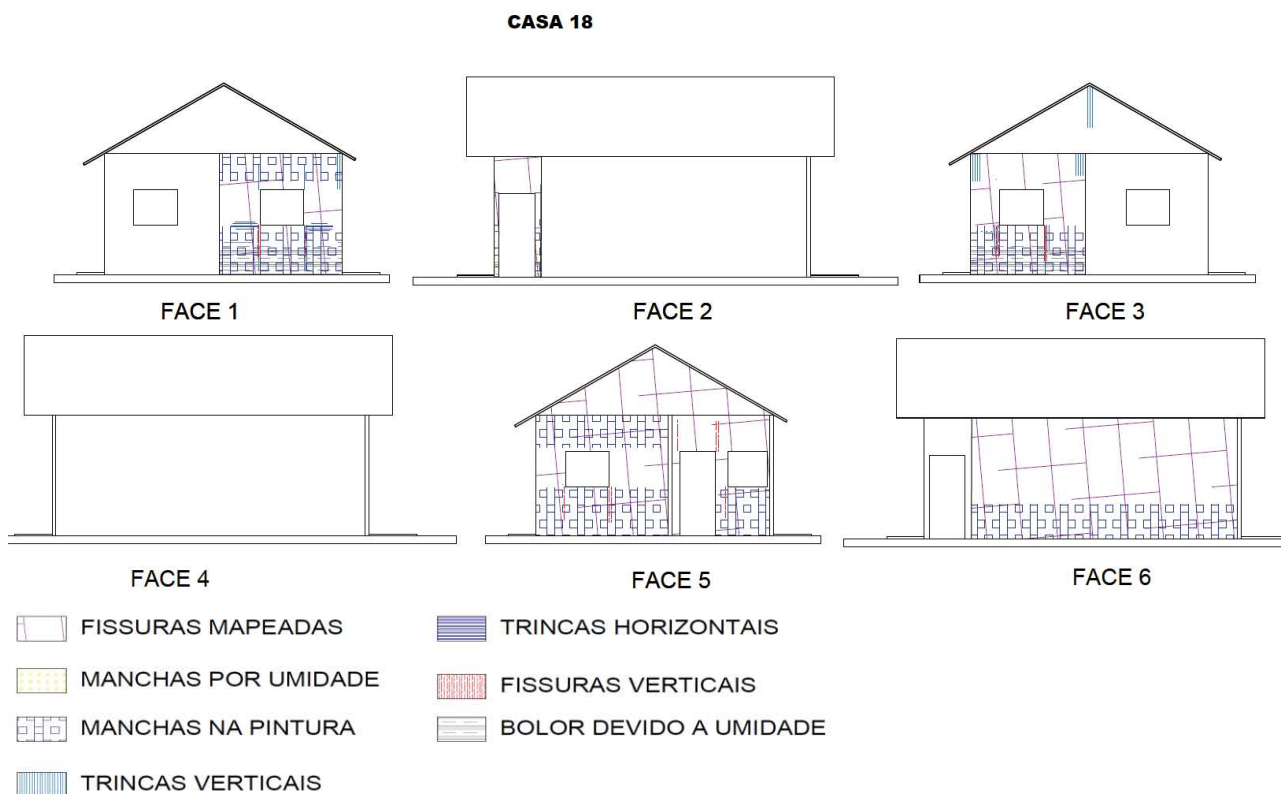
Analisando as pontuações totais, percebe-se que a casa que apresentou a maior pontuação foi a casa 18, com um total de 17 pontos. As patologias encontradas foram bolores e manchas provenientes de umidade, fissuras verticais e mapeadas (encontradas em todas as faces), trincas horizontais e verticais e manchas na pintura em quatro das seis faces existentes.

Figura 37- Mapa de danos da edificação com maior pontuação.

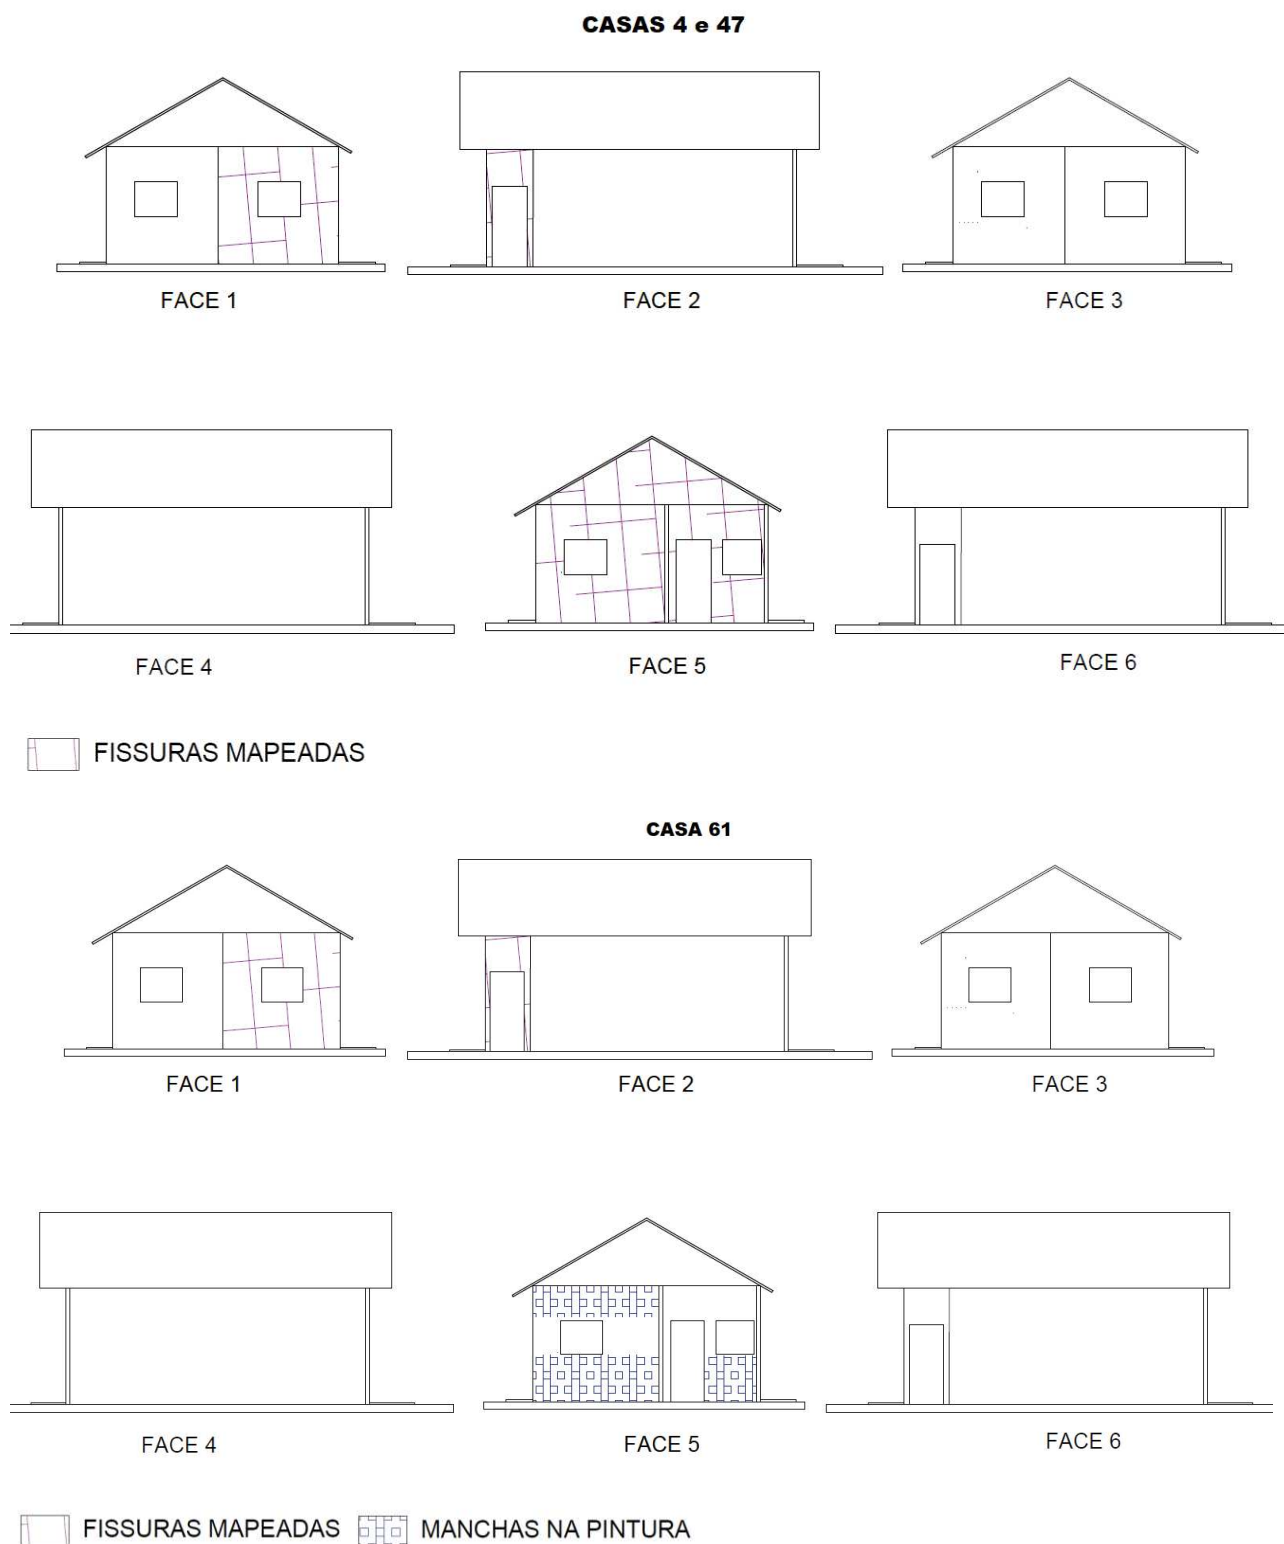
Figura 38- Mapa de danos das edificações com menor pontuação.
