**INSPEÇÃO E DESEMPENHO DE EDIFICAÇÃO RECÉM-CONCLUÍDA
QUE SOFREU REFORÇO ESTRUTURAL**

TRABALHO DE CONCLUSÃO DE CURSO

**CURITIBA
2021**

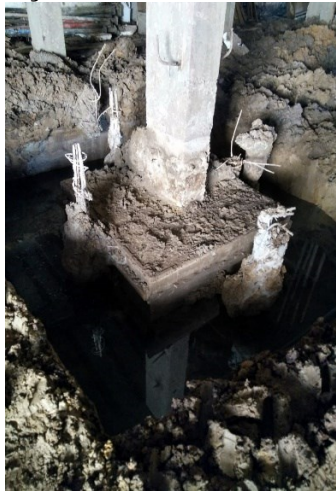
Figura 22 - Reforço dos blocos de coroamento e estacas

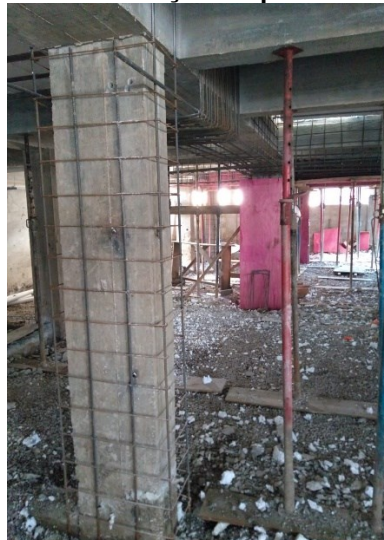
Já nesta outra imagem, nota-se o reforço estrutural com o aumento das geometrias, através das novas armaduras dispostas entorno das peças estruturais existentes.

Figura 23 - Reforço dos pilares e vigas

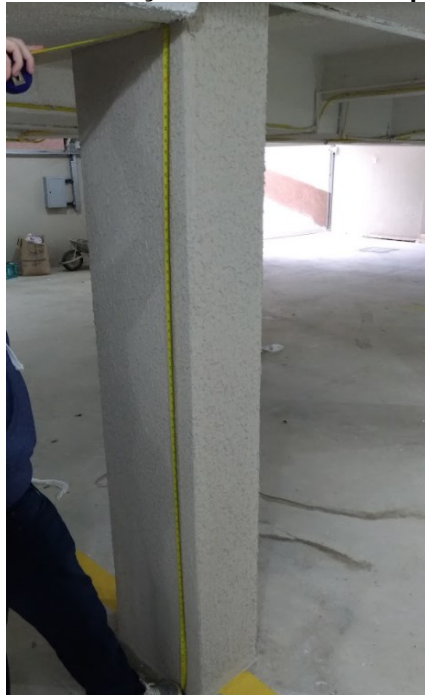
A altura entre o piso e a face inferior da viga é o aspecto mais notável ao entrar no local. Um ponto de medição apresentou altura de 1,93m, em contrapartida à altura do pé direito medido é de 2,55m, as figuras 25 e 26 a seguir, representam a localidade e as medições realizadas.

Figura 25 - Determinação da altura entre o piso e a viga

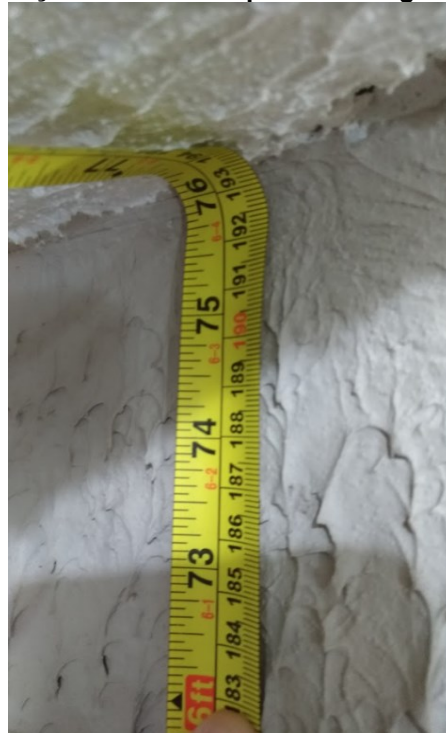
Figura 26 - Medição da altura do piso até a viga de sustentação

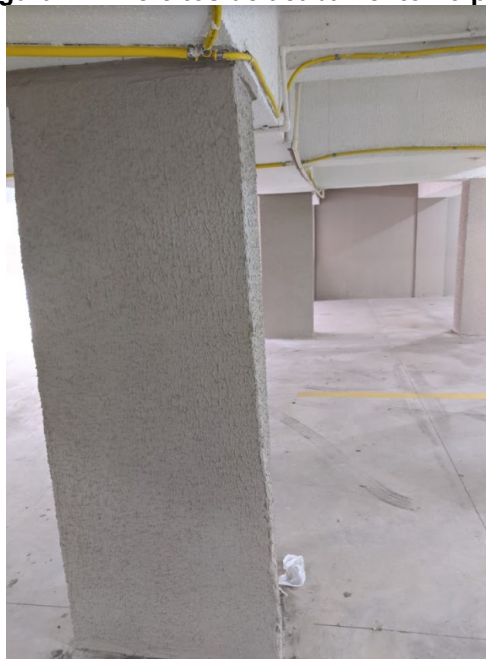
Pela figura 27 e 28, nota-se que existem irregularidades no acabamento dos pilares em mais de um local, dentro do estacionamento.

Figura 27 - Defeitos de acabamento no pilar

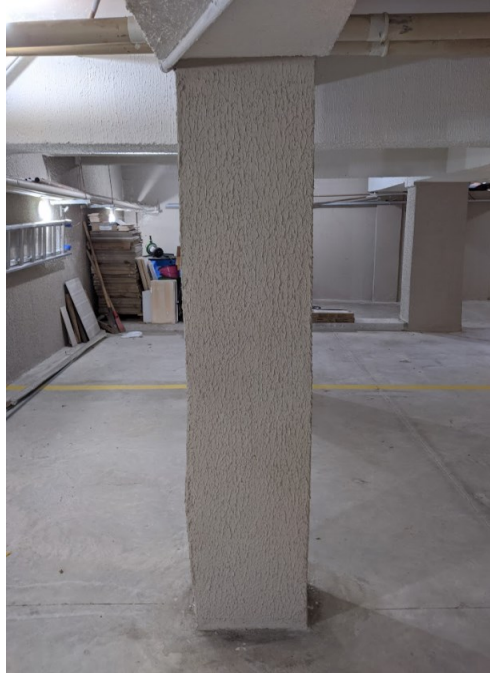
Figura 28 - Má execução no acabamento do pilar

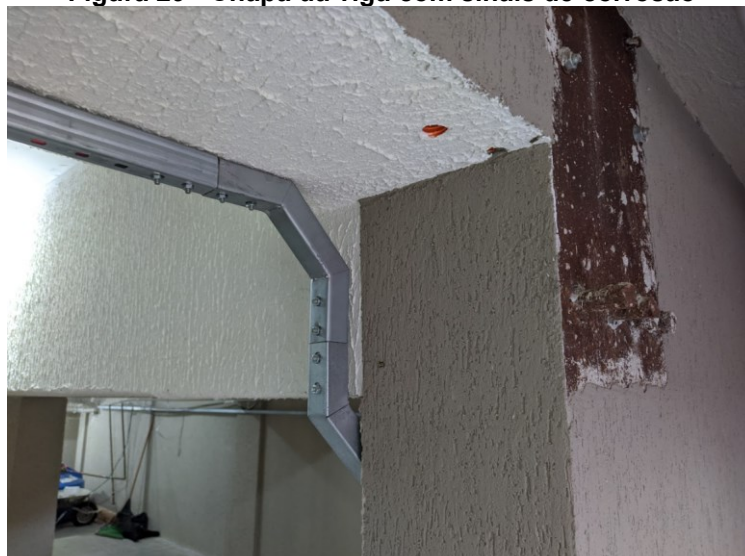
Na porta de acesso ao estacionamento, encontra-se a face de uma viga que foi executada uma chapa com a soldagem das barras de aço para garantia da ancoragem da armadura no apoio. Entretanto observa-se sinais de corrosão, manifestação decorrente da falta de tratamento e pintura da chapa e das extremidades aparentes das armaduras, por exemplo o uso de pintura a base de zinco.

Figura 29 - Chapa da viga com sinais de corrosão

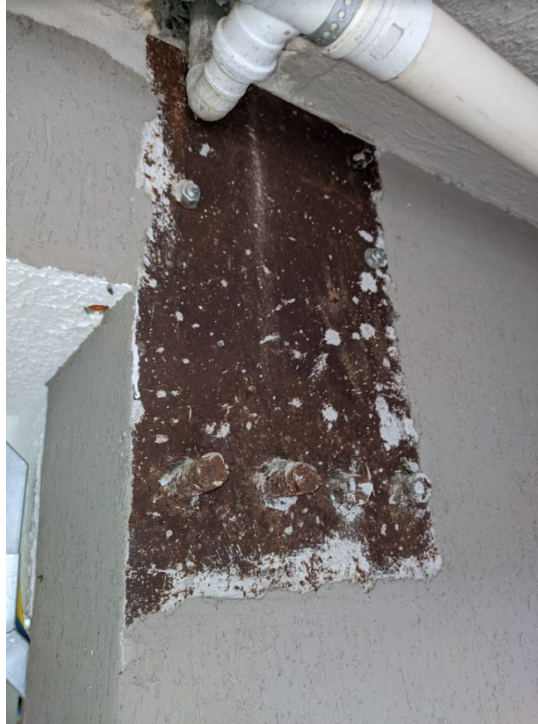
Figura 30 - Corrosão em um dos itens estruturais

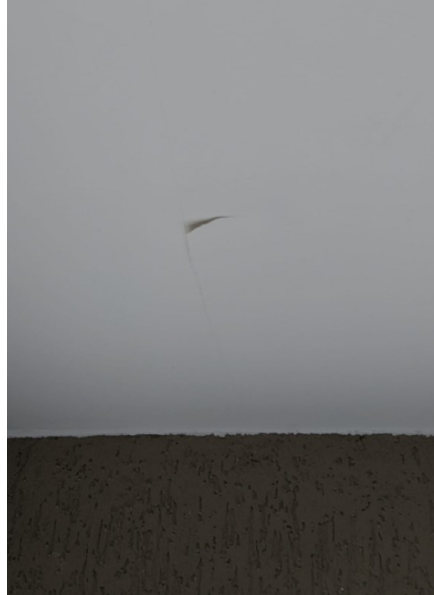
Figura 33 - Destacamento de forro

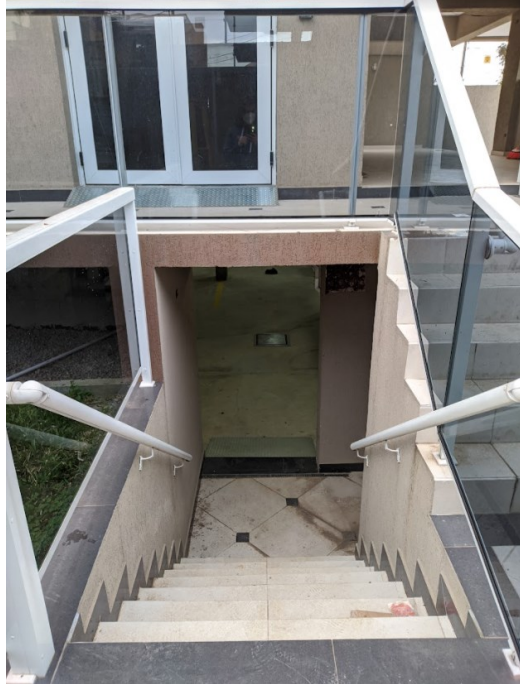
Observa-se uma inconformidade na escada de acesso ao estacionamento, essa sujeita à presença de água, leva ao piso a perda da capacidade de atrito. De acordo com a Norma de Procedimento Técnico 011 do Corpo de Bombeiros do Estado

Figura 43 - Escada de acesso ao estacionamento

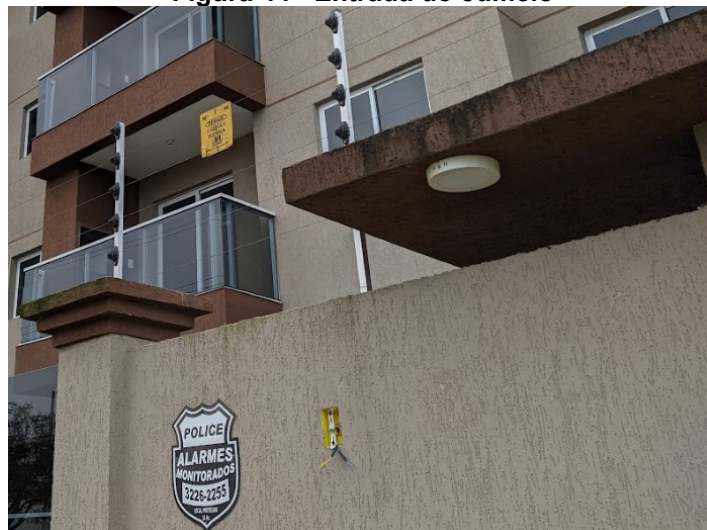
Em relação a fachada do edifício, verifica-se algumas manchas sobre a pintura dos muros e marquise próxima ao portão de entrada da edificação, ilustrado na imagem adiante.

Figura 44 - Entrada do edifício

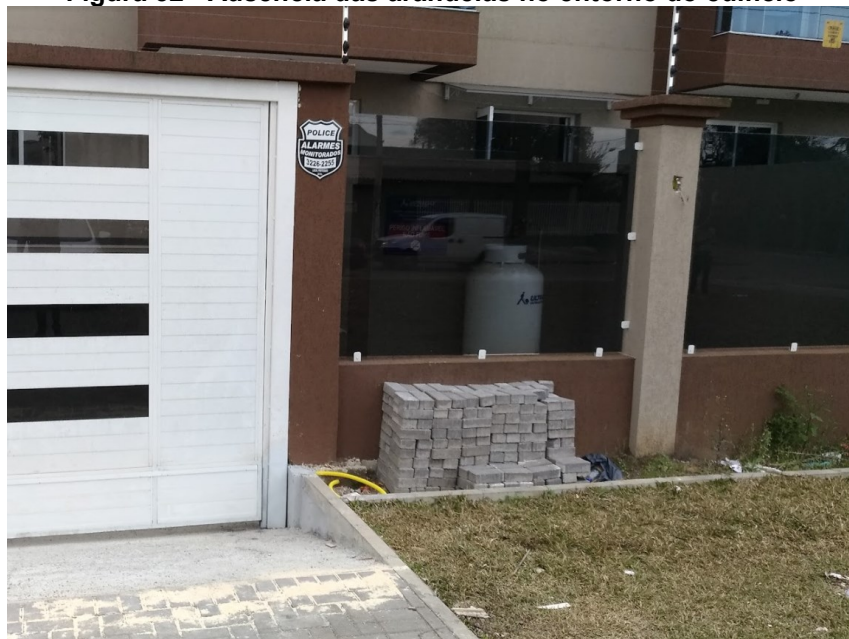
Figura 52 - Ausência das arandalas no entorno do edifício

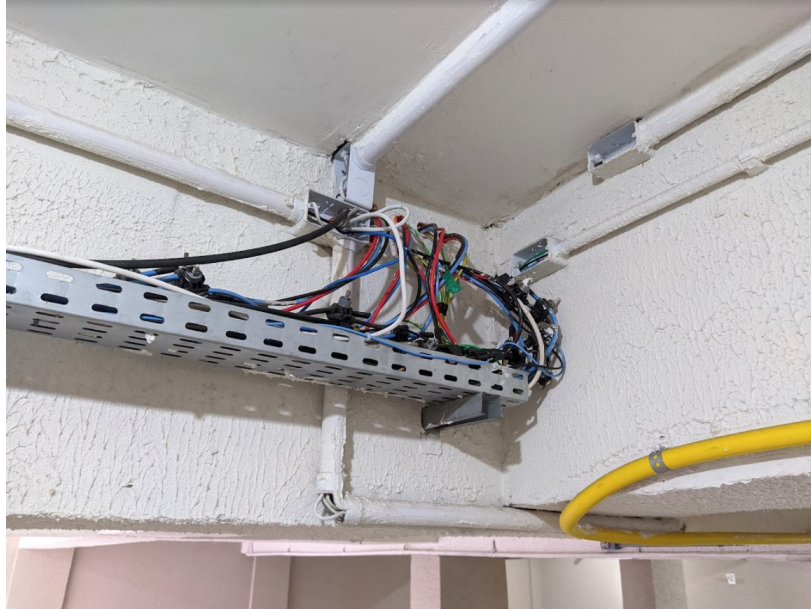
Figura 53 - Fiação exposta no estacionamento

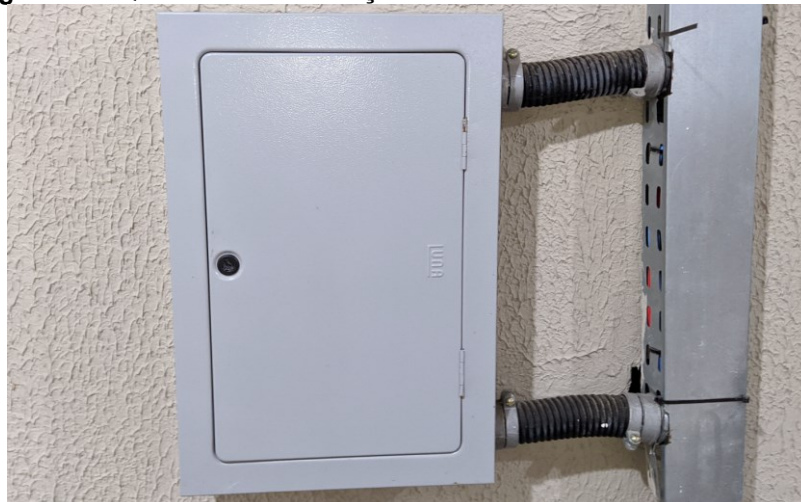
Figura 54 - Quadro de distribuição com miolo de abertura danificado

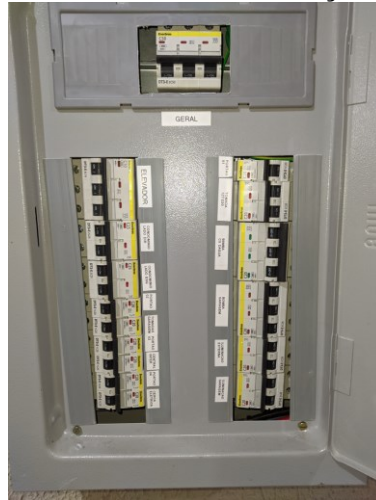
Figura 55 - Quadro de distribuição aberto

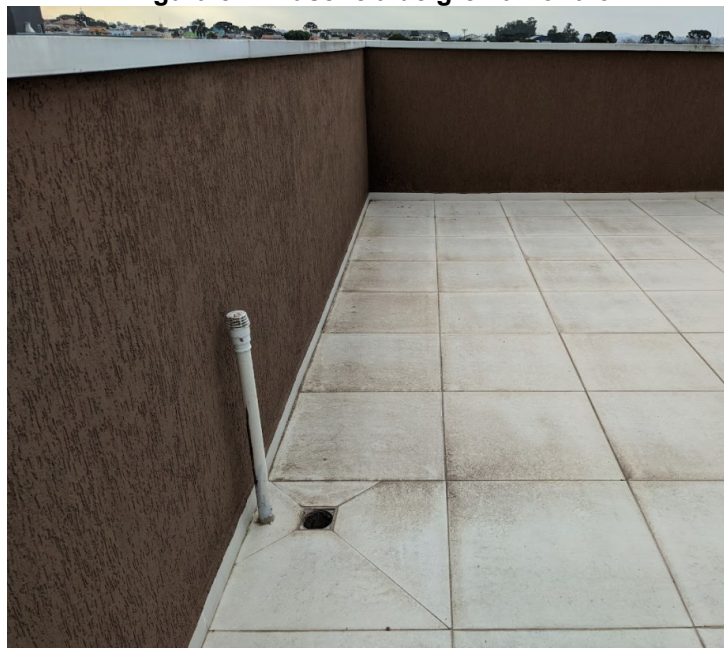
Figura 57 - Ausência de grelha no ralo

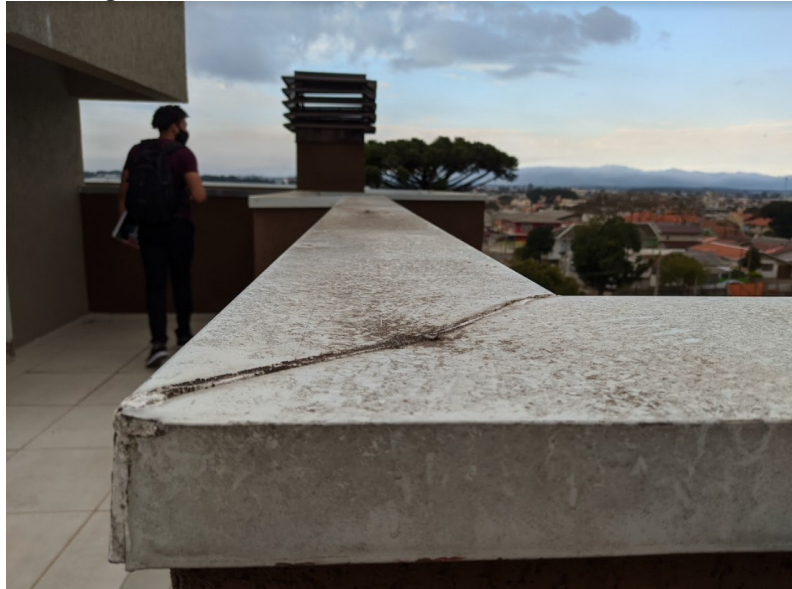
Figura 58 - Condição de um dos rufos da cobertura

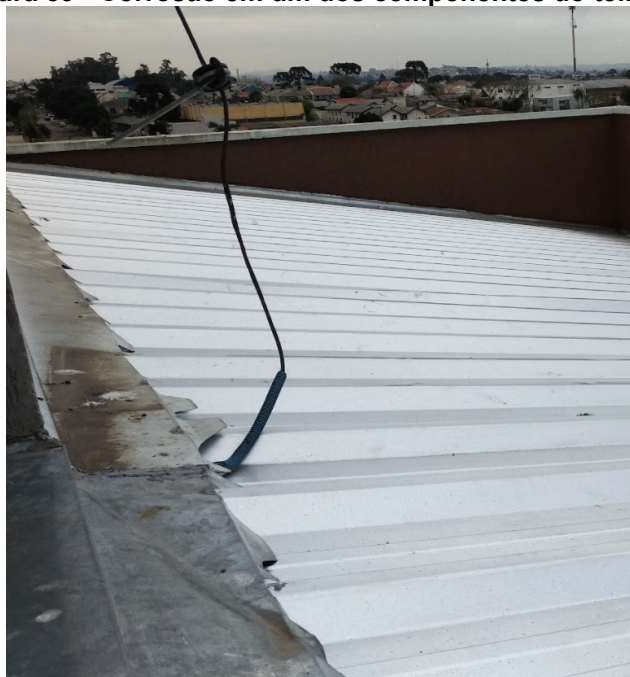
Figura 59 - Corrosão em um dos componentes do telhado
