**UNIVERSIDADE TECNOLÓGICA FEDERAL DO PARANÁ
DEPARTAMENTO ACADÊMICO DE CONSTRUÇÃO CIVIL
CURSO DE ENGENHARIA CIVIL**

**AVALIAÇÃO DE ESTRADAS NÃO PAVIMENTADAS NO MUNICÍPIO DE PATO
BRANCO – PR**

TRABALHO DE CONCLUSÃO DE CURSO

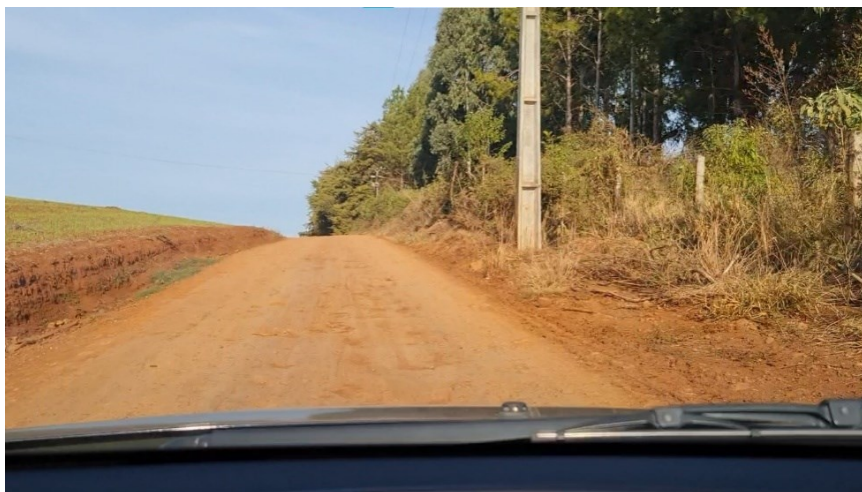
O segundo trecho é caracterizado por uma seção transversal inadequada, a qual sofre os carregamentos impostos por veículos pesados que, em geral, atendem uma granja existente na região (Figura 52).

Figura 52: seção PBE01/02
Fonte: autoria própria (2021).

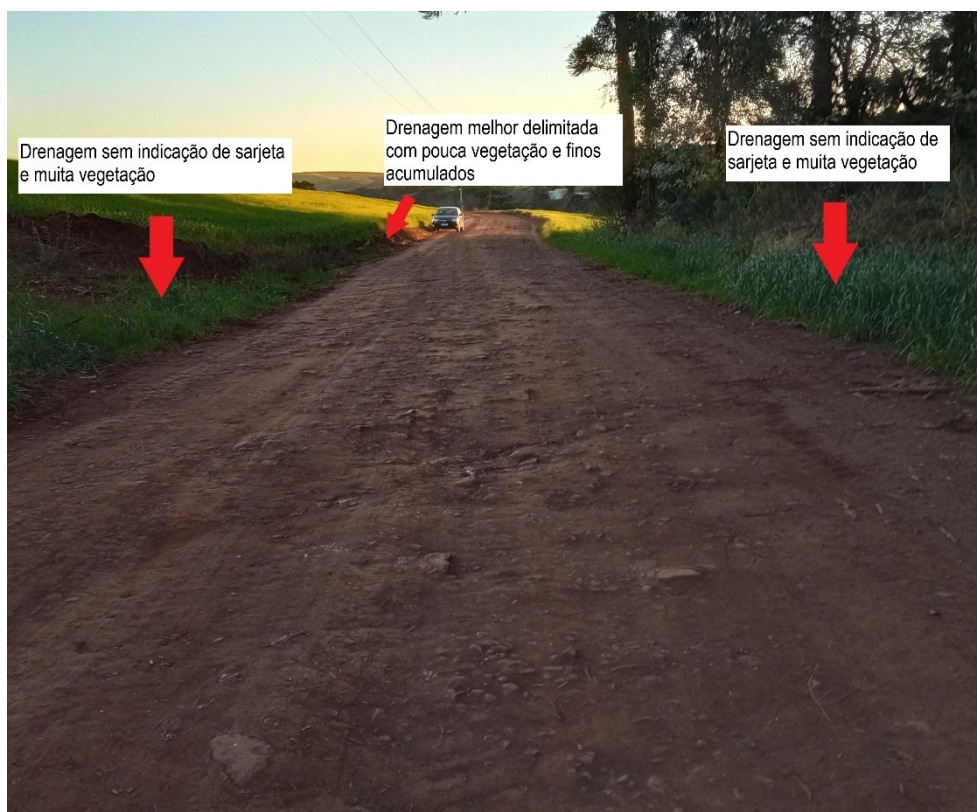
Figura 58: observação das patologias na Unidade Simples PBE01/01/01
Fonte: autoria própria (2021).

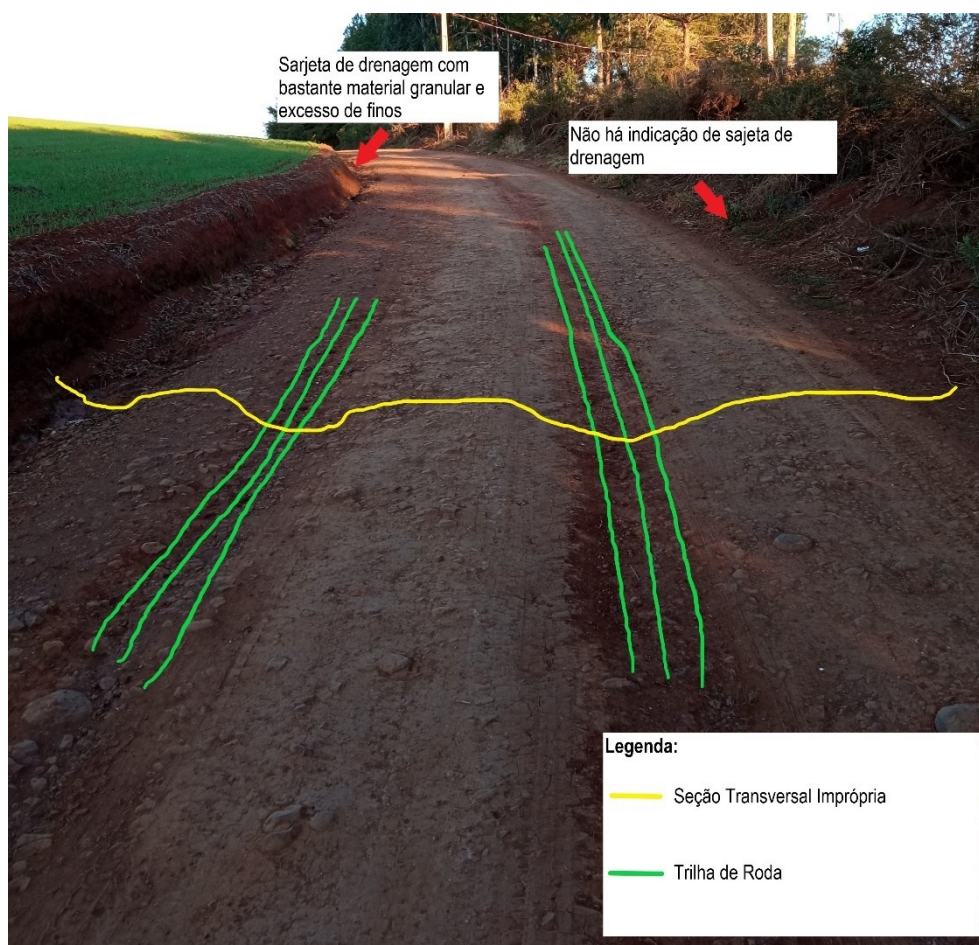
Figura 62: observação das patologias na Unidade Simples PBE01/02/01
Fonte: autoria própria (2021).

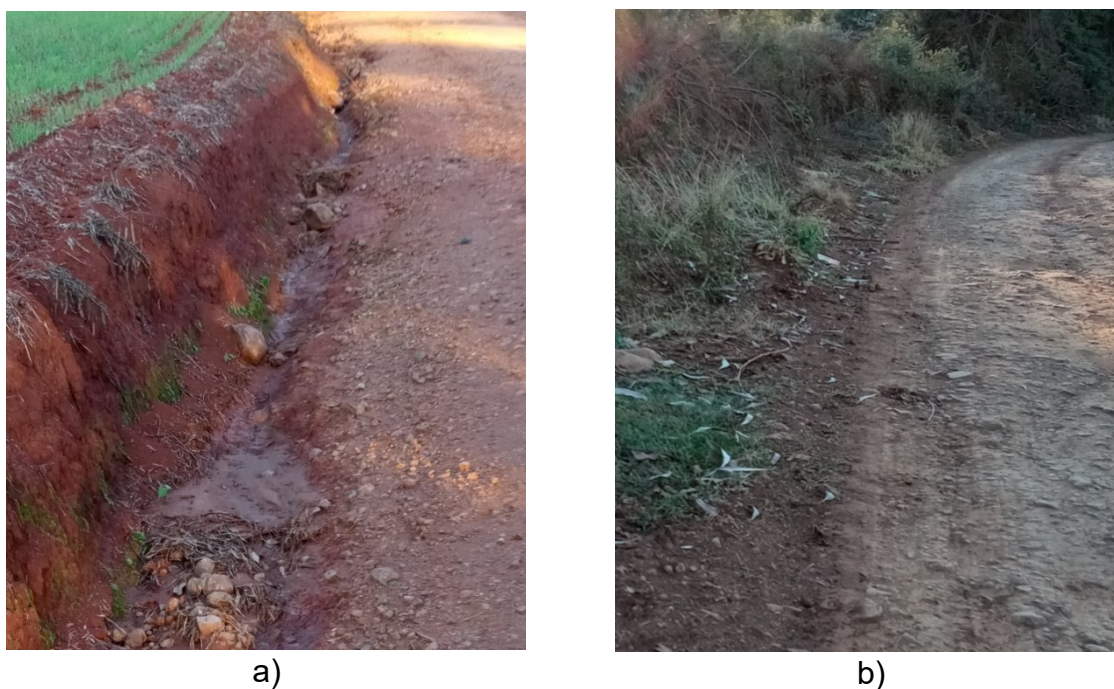
Figura 64: a) sarjeta com indicação de processos erosivos no lado esquerdo e b) sem presença de sarjeta no lado direito

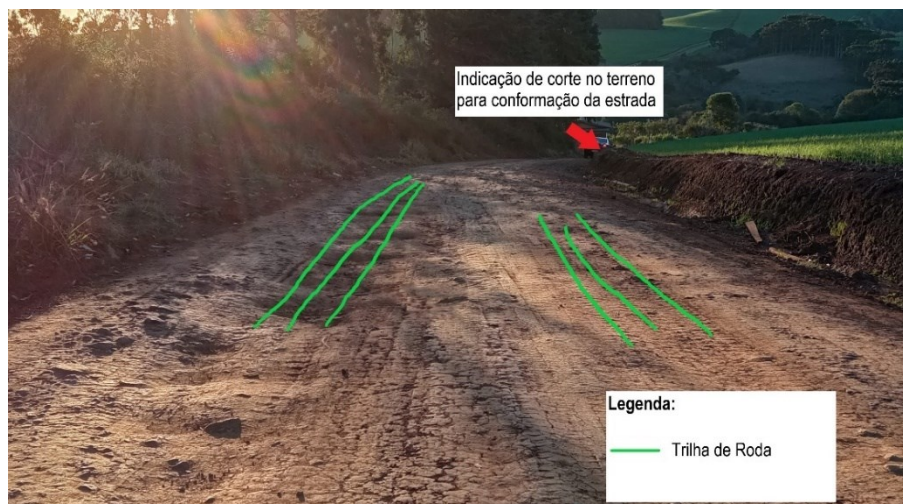
Figura 65: indicação de corte da estrada
Fonte: autoria própria (2021).

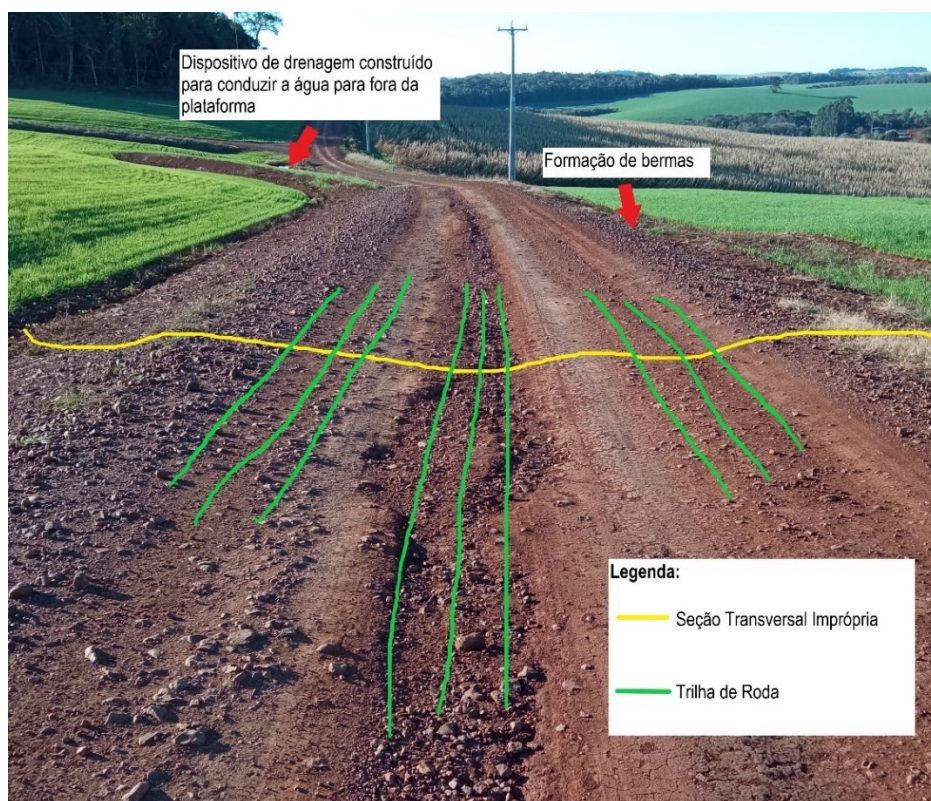
Figura 71: observação das patologias na Unidade Simples PBE02/01/01
Fonte: autoria própria (2021).

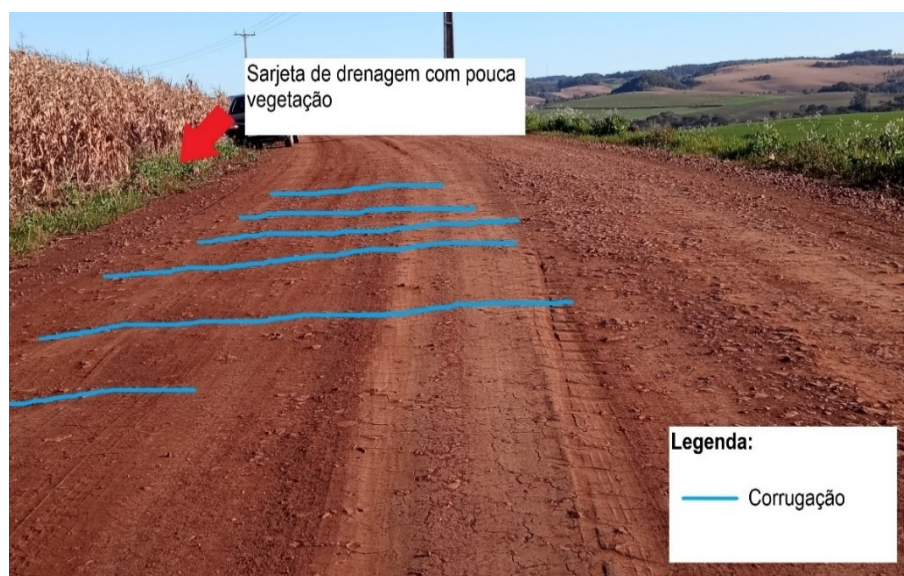
Figura 72: observação das patologias na Unidade Simples PBE02/01/02
Fonte: autoria própria (2021).

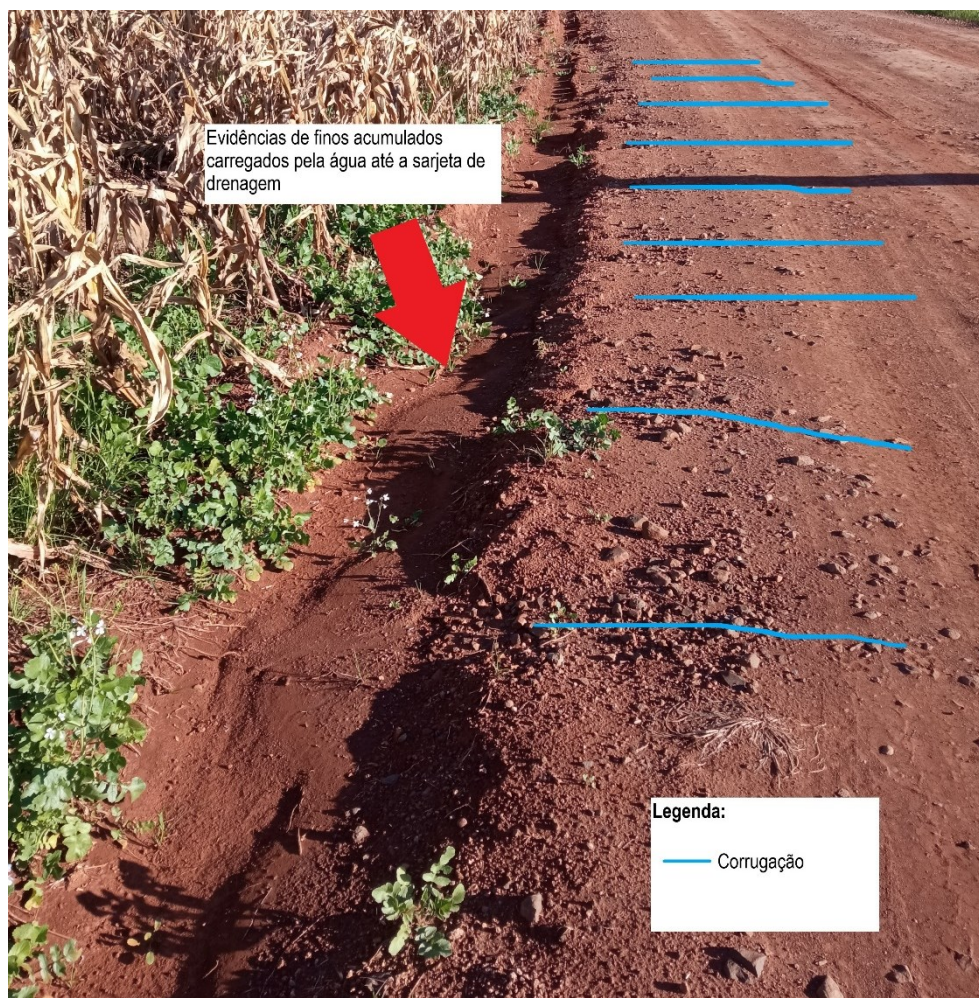
Figura 73: finos carregados para a sarjeta de drenagem
Fonte: autoria própria (2021).

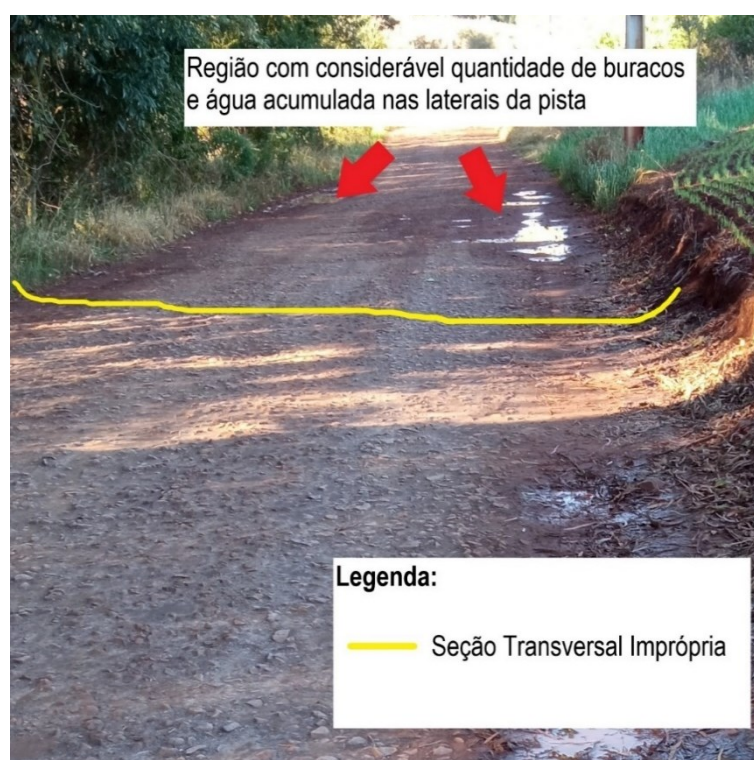
Esta unidade Simples, identificada na Figura 74, apresenta uma seção transversal em formato encaixado, com em regiões em que há água acumulada nas laterais da pista, em virtude de falhas no sistema de drenagem. Essa água acumulada pode se infiltrar nas camadas subjacentes prejudicando a capacidade de suporte, somado à passagem do tráfego que favorece a formação de buracos que acumulam ainda mais água no leito da pista.

Figura 74: observação das patologias na Unidade Simples PBE02/02/01
Fonte: autoria própria (2021).

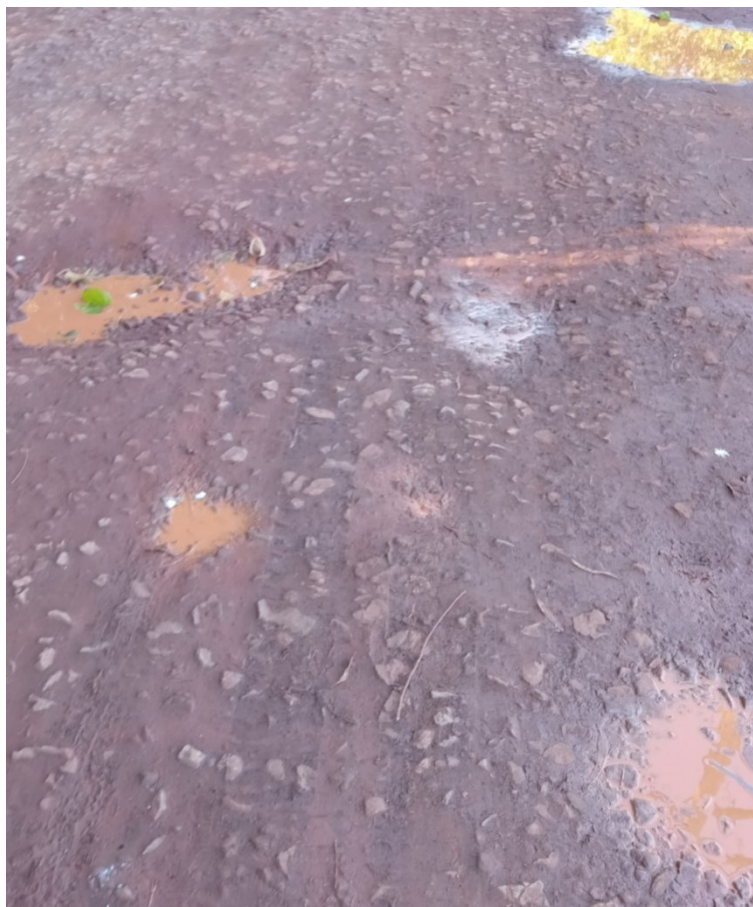
Figura 75: buracos formados na seção transversal
Fonte: autoria própria (2021).

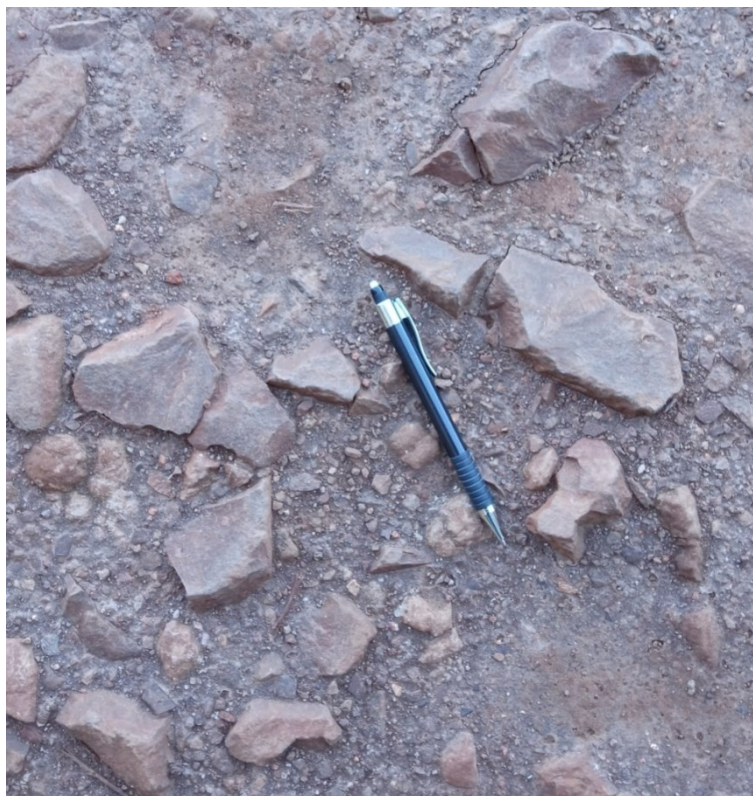
Figura 76: agregados graúdos aparentes na camada de revestimento
Fonte: autoria própria (2021).

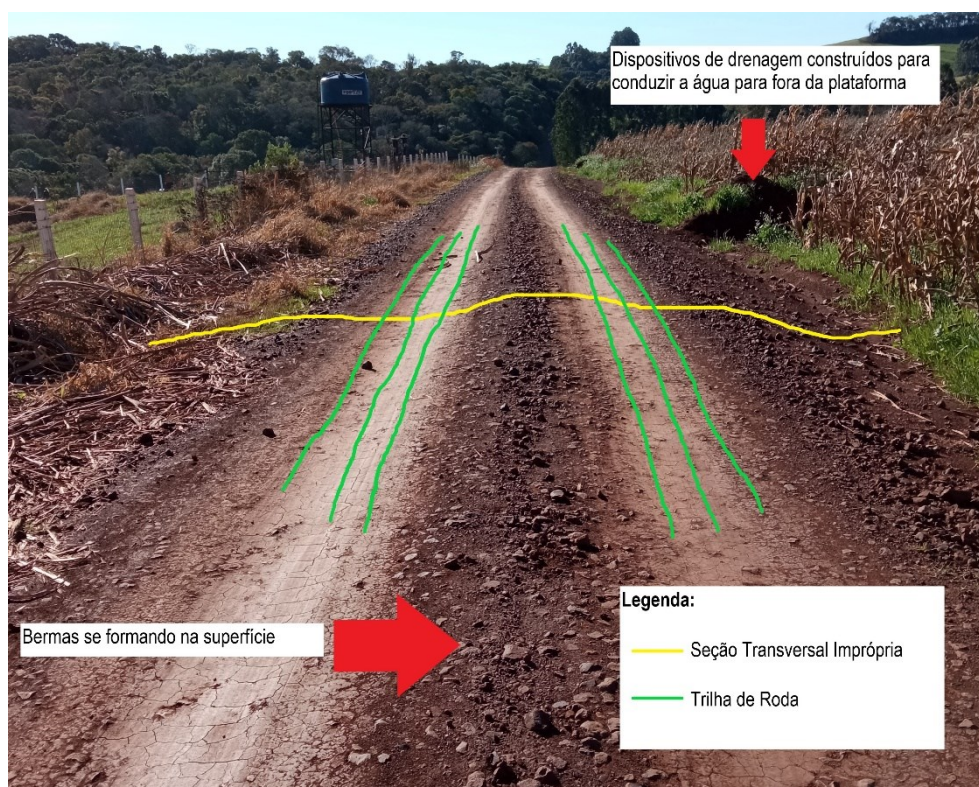
Na Figura 78 se observa que a Unidade Simples apresenta uma visível linha de perda de agregados, provavelmente causada pelo efeito abrasivo do tráfego, somado às chuvas que fazem os finos da mistura se perderem, desagregando os grãos maiores. Esses agregados acumulados no leito da estrada, em conjunto com a má conformação da plataforma, corroboram para que a água da chuva não escoe de maneira adequada. Essa água acumulada prejudica a capacidade de suporte do leito da estrada podendo, como é o caso, formar trilha de rodas.

Figura 78: observação das patologias da Unidade Simples PBE03/01/01
Fonte: autoria própria (2021).

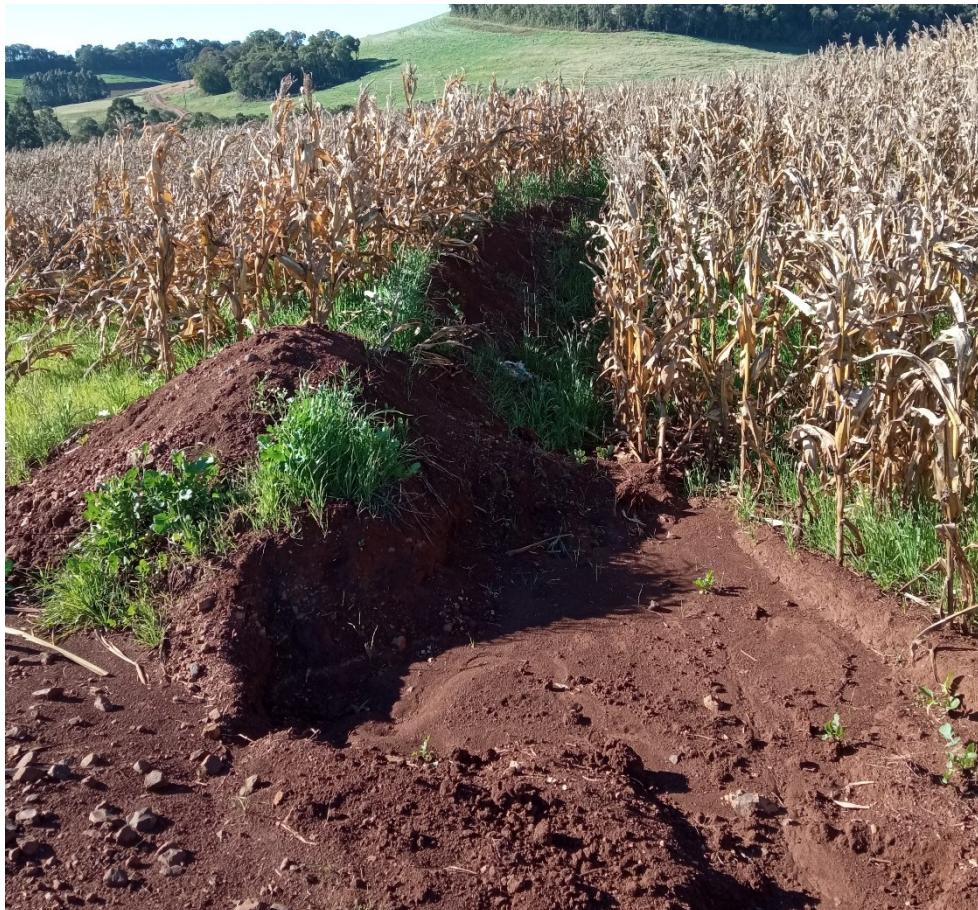
Figura 79: indicação de sangra/bigode para escoar a água da sarjeta para fora da plataforma
Fonte: autoria própria (2021).

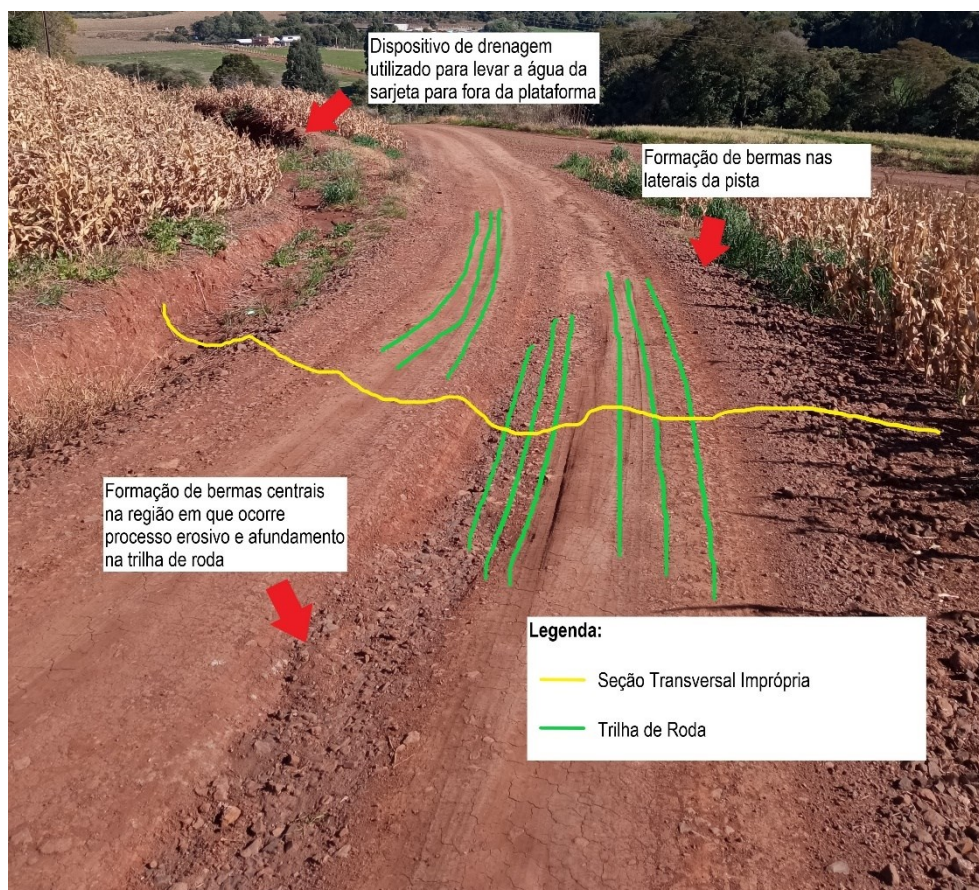
Figura 80: observação das patologias da Unidade Simples PBE03/01/02
Fonte: autoria própria (2021).

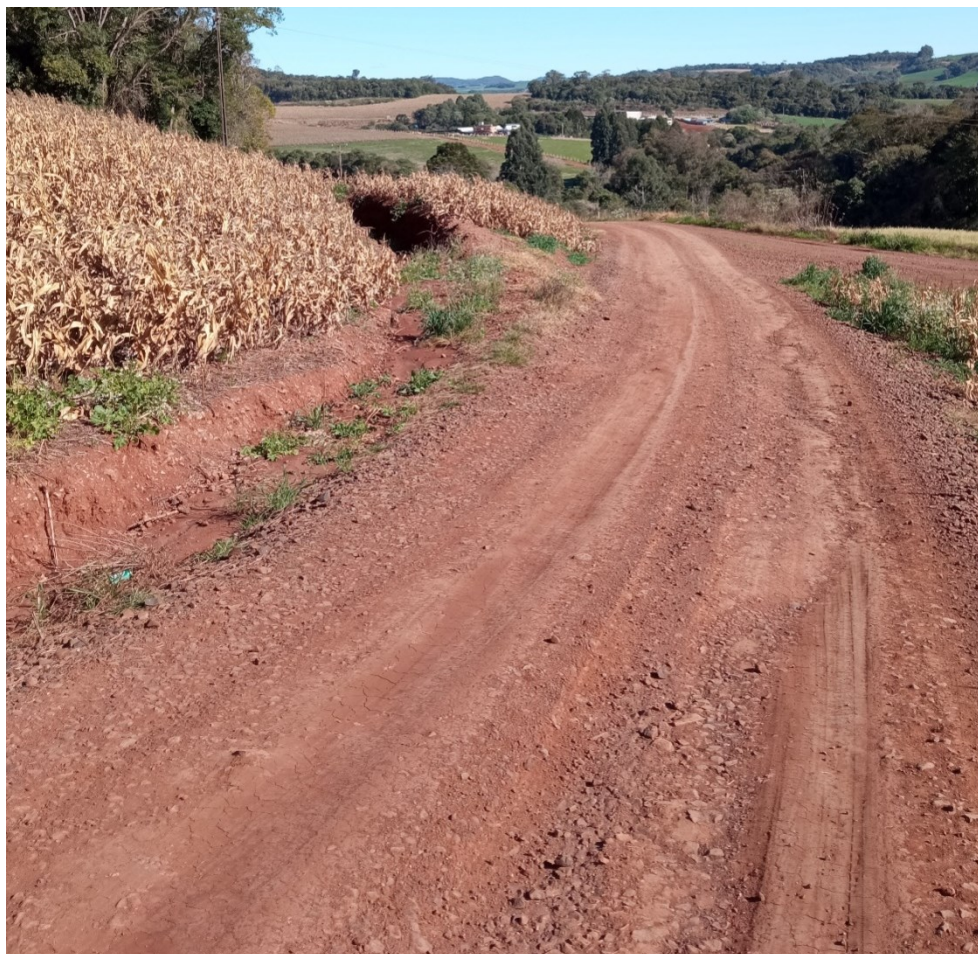
Figura 81: indicação da sangra/bigode para escoar a água das sarjetas para fora da plataforma
Fonte: autoria própria (2021).

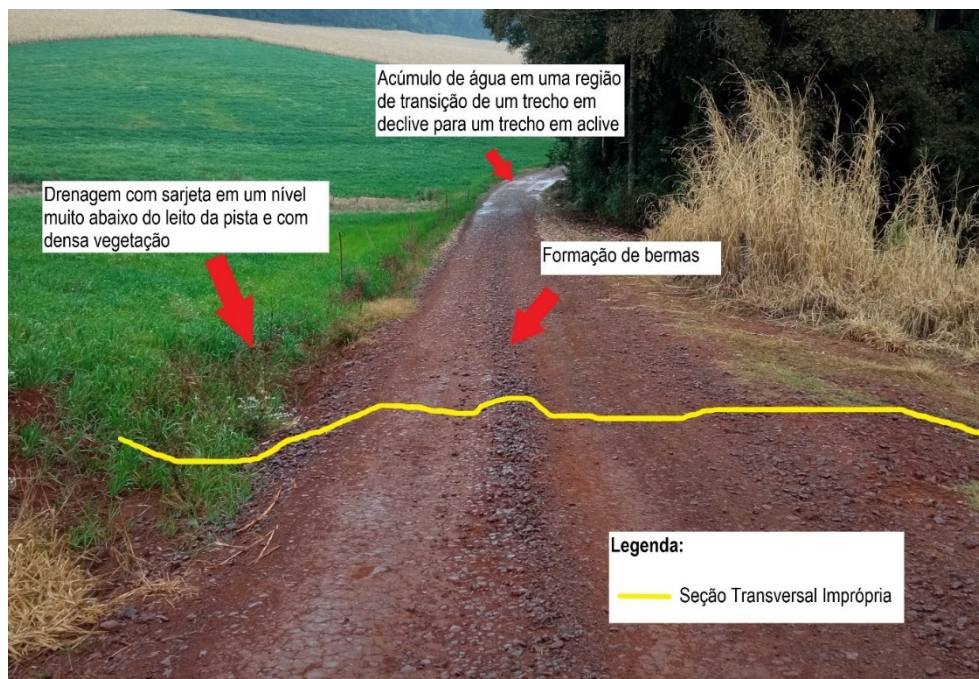
Figura 82: observação das patologias na Unidade Simples PBE03/01/03
Fonte: autoria própria (2021).

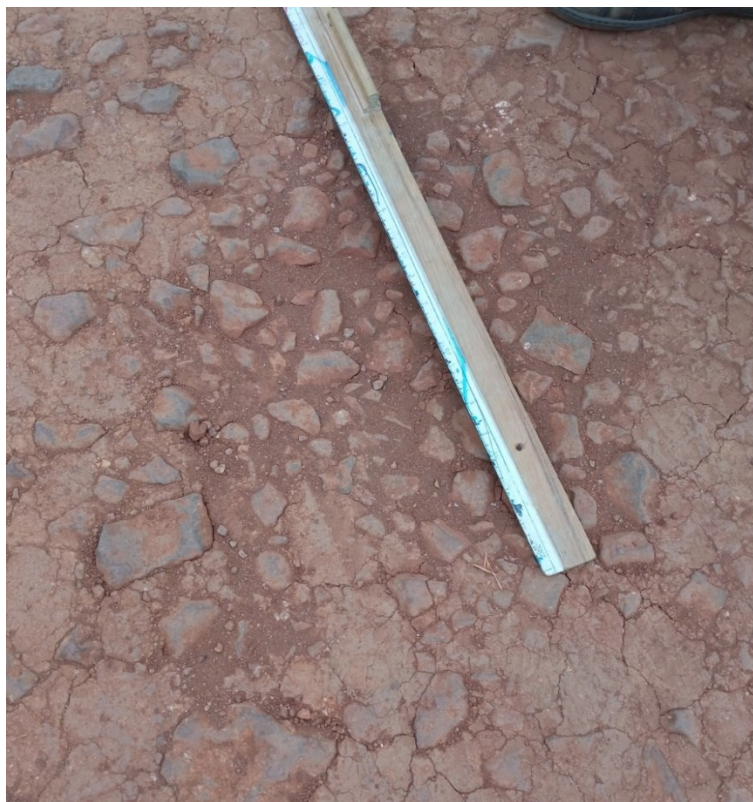
Figura 85: buraco
Fonte: autoria própria (2021).

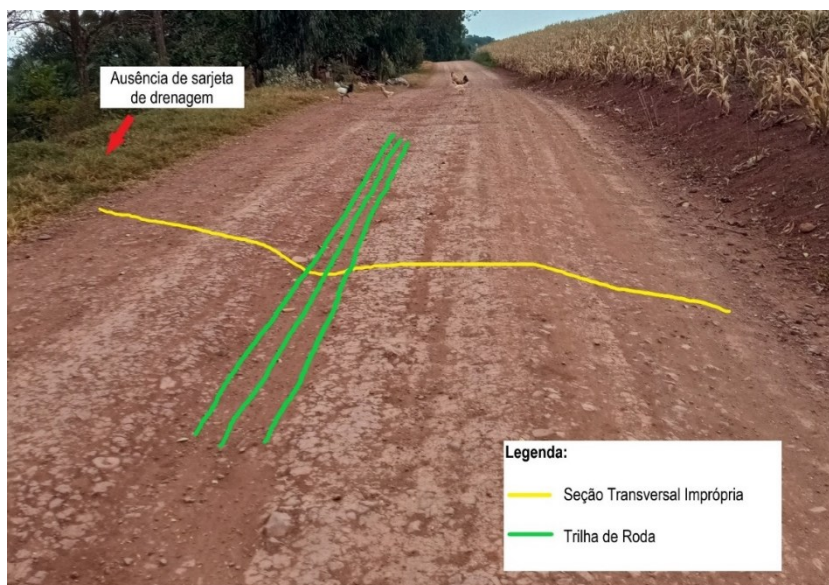
Figura 86: observação das patologias na Unidade Simples PBE03/02/02
Fonte: autoria própria (2021).
