**PROPOSTA DE MÉTODO PARA MAPEAMENTO DE DANOS DE PATRIMÔNIOS
EDIFICADOS COM O AUXÍLIO DE CÂMERA TERMOGRÁFICA
INFRAVERMELHA: ESTUDO DE CASO DA SEDE CENTRO DA UTFPR
CURITIBA**

**A method proposal for the damage mapping of cultural heritages with the
assistance of the infrared thermography: a case study of the centre head office
of the UTFPR Curitiba**

Dissertação apresentada como requisito parcial para obtenção do grau de Mestre em Engenharia Civil, do Programa de Pós-Graduação em Engenharia Civil, Universidade Tecnológica Federal do Paraná. Área de Concentração: Construção Civil.

Este trabalho apresenta um estudo de caso realizado nos edifícios históricos do complexo da sede central Universidade Tecnológica Federal do Paraná (UTFPR), estes edificadas na década de 1930 na cidade de Curitiba, a partir do qual se desenvolve uma proposta de método para investigação e mapeamento de danos.

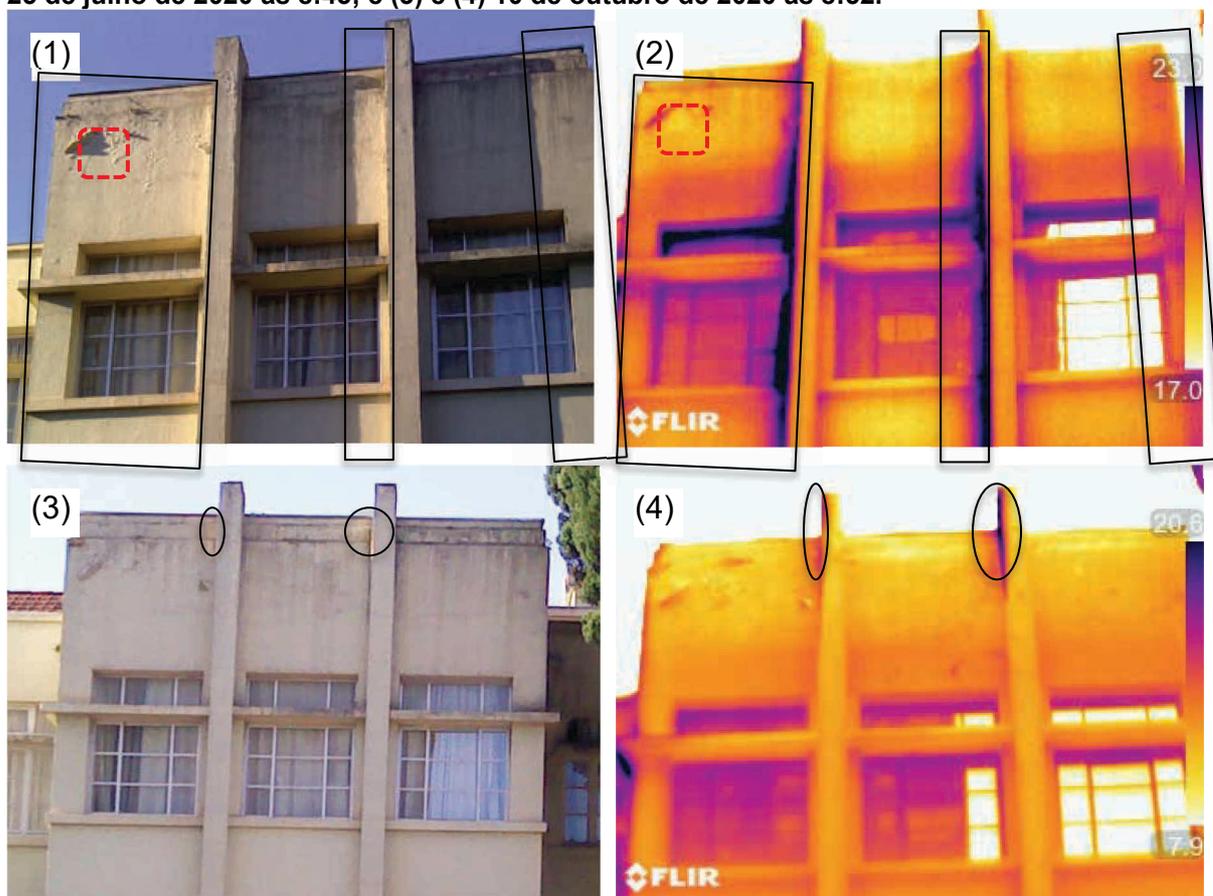
Figura 26 – Comparação da incidência solar em fotografia e termografia entre os dias: (1) e (2) 25 de julho de 2020 às 8:45; e (3) e (4) 10 de outubro de 2020 às 8:52.

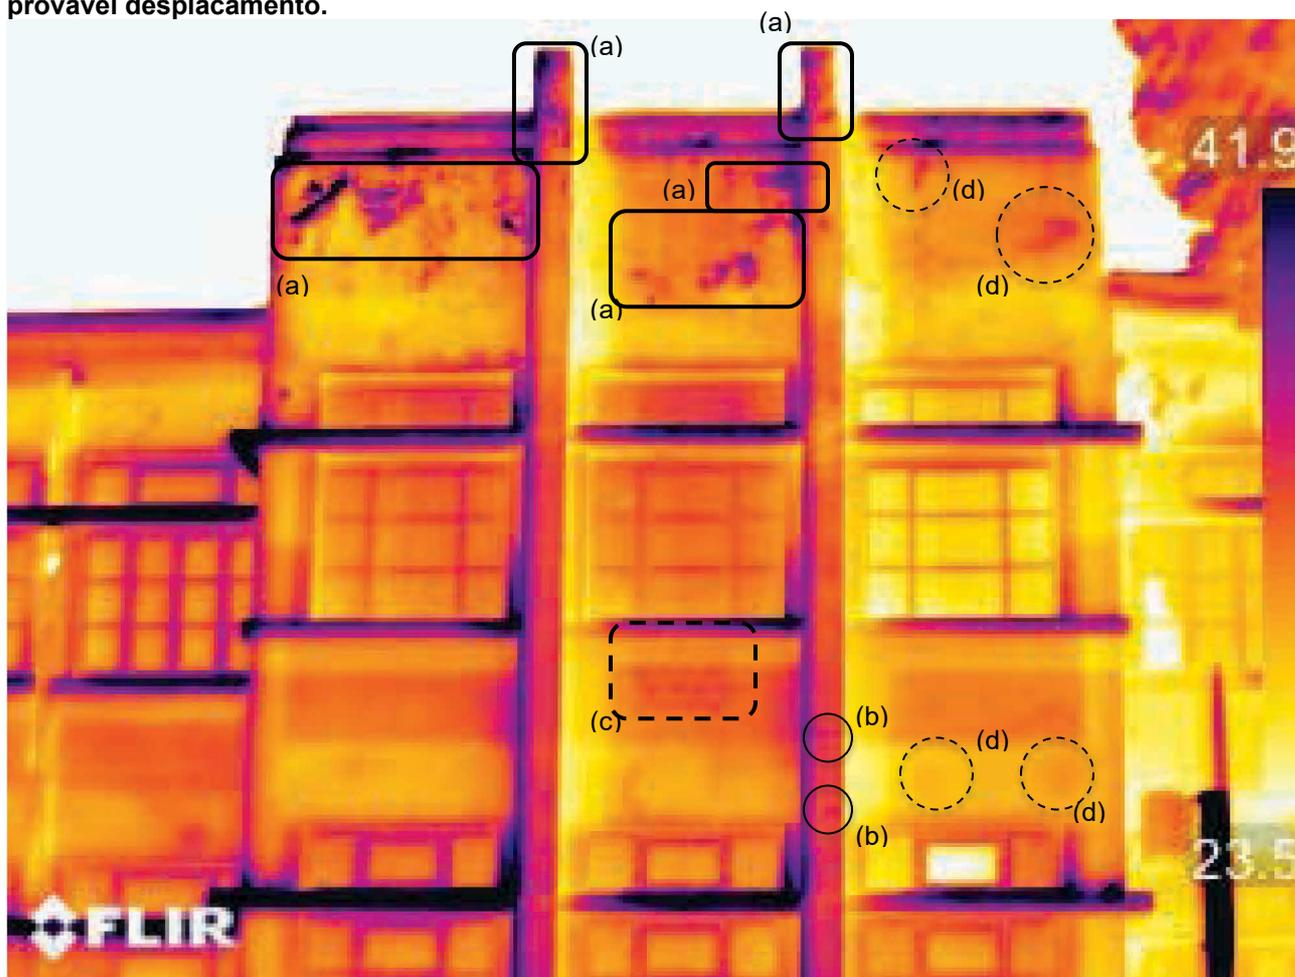
Figura 27 – Danos observados na termografia: (a) vesículas; (b) fissuras; (c) intervenção; (d) provável deslocamento.

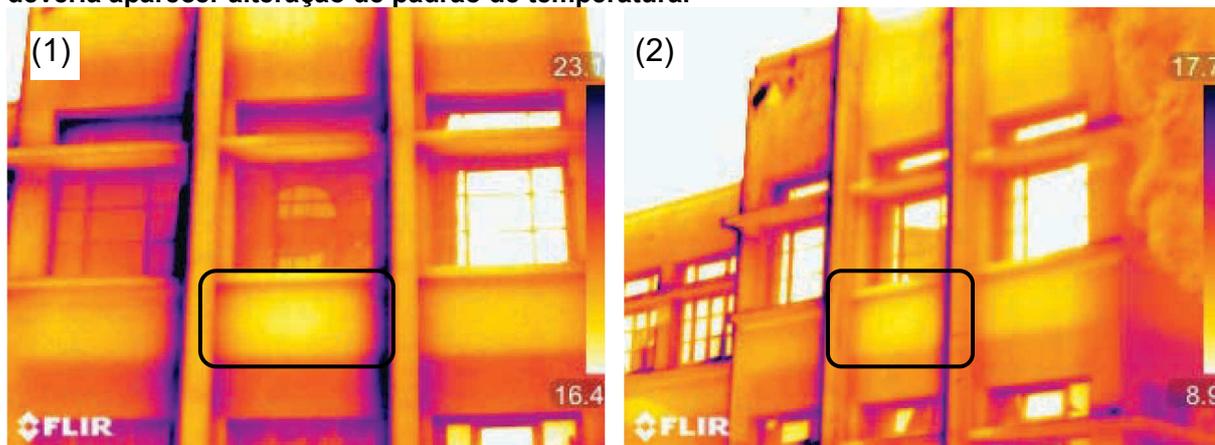
Figura 28 Termografias dos dias (1) 25 de julho e (2) 1 de agosto. Trechos destacados onde deveria aparecer alteração de padrão de temperatura.

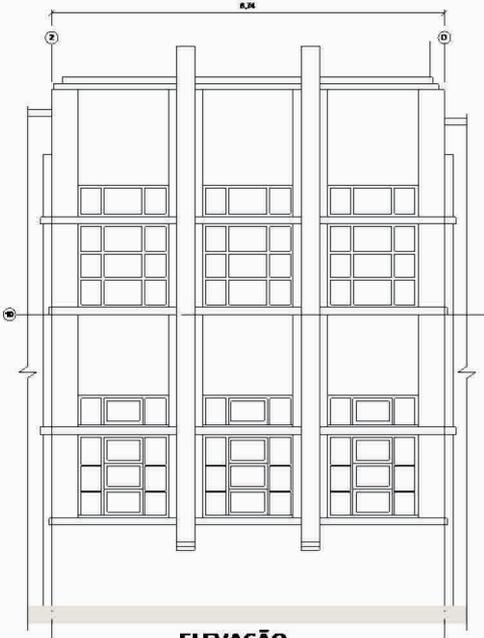
<p>ELEVAÇÃO</p>	
DADOS DE INSPEÇÃO		
Data da última inspeção:	06/10/20	
Comprimento do trecho:	6,74	
Altura do trecho:	9,15	
Estação do ano:	primavera	
Observações adicionais:	período seco (baixa dos reservatórios), fumaça atmosférica advinda das queimadas do Pantanal
