**AVALIAÇÃO DAS CONDIÇÕES DE SUPERFÍCIES DE PAVIMENTOS
ASFÁLTICOS NA ÁREA RURAL DO MUNICÍPIO DE ENTRE RIOS DO OESTE-PR**

**Evaluation of the conditions of asphalt pavement surfaces in the rural area of
Entre Rios do Oeste-PR**

Trabalho de conclusão de curso de graduação
apresentada como requisito para obtenção do título de
Bacharel em Engenharia Civil da Universidade
Tecnológica Federal do Paraná (UTFPR).
Orientador(a): Guilherme Alan Souza Costa

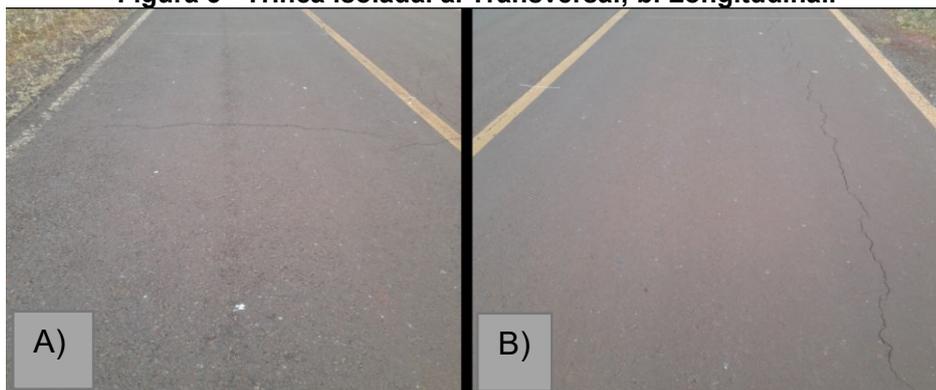
Figura 5 - Trinca isolada. a. Transversal; b. Longitudinal.

a) Trincas isoladas, subdivididas em trinca transversal, longitudinal e de retração. As trincas transversais apresentam direções ortogonais ao eixo da via. Já as trincas longitudinais se apresentam paralelamente ao eixo da via, a Figura 5 mostra essas trincas. E por fim, as trincas de retração, não ocorrem por conta da fadiga, mas sim pelos fenômenos de retração térmica, do revestimento do material, do material da base rígida ou semirrígida inferiores ao revestimento trincado.

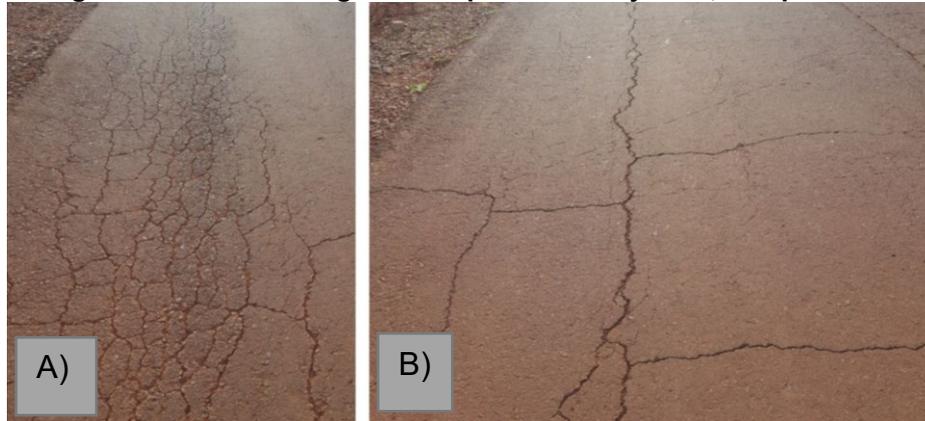
Figura 6 - Trinca interligada. a. Tipo Couro de jacaré; b. Tipo bloco.

b) Trincas interligadas, divididas em trinca tipo “Couro de Jacaré” e a tipo “Bloco” e podem ou não apresentar uma erosão acentuada nas bordas. As trincas tipo “Couro de Jacaré” são o conjunto de várias trincas interligadas sem direções. Já as trincas tipo “Bloco” são consideradas um conjunto de trincas interligadas que se

caracterizam pelas configurações de blocos formados por lados bem definidos, como está mostrado na Figura 6.

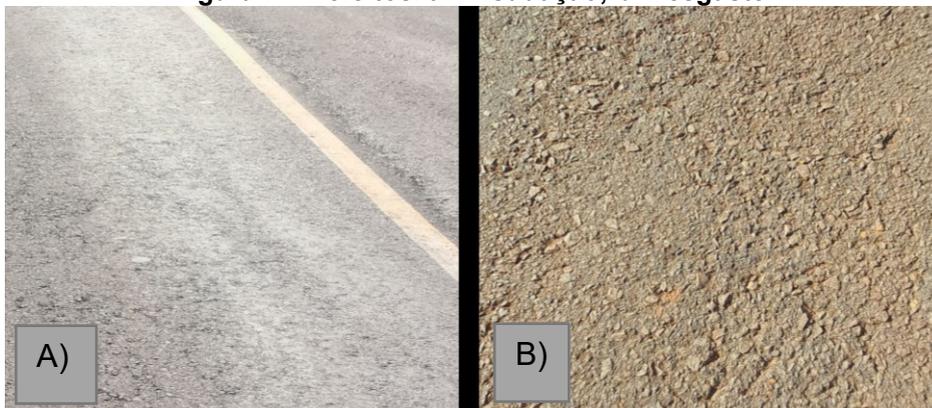
Figura 7 – Defeitos. a. Exsudação; b. Desgaste.

De acordo com a norma DNIT (2003a), o desgaste é provocado por esforços tangenciais causados pelo tráfego, caracterizado por aspereza superficial e é uma consequência do desprendimento do agregado com o pavimento, mostrado na Figura 7. b.

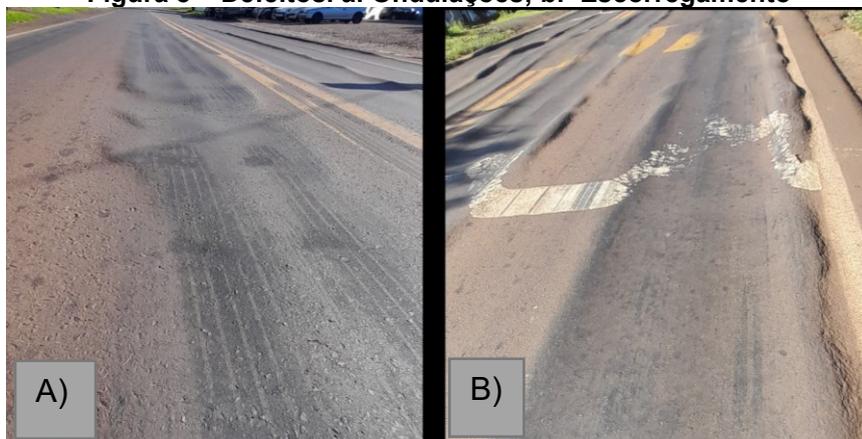
Figura 8 – Defeitos. a. Ondulações; b. Escorregamento

Ocorre quando há um deslocamento do revestimento do pavimento em relação a sua camada inferior (Figura 8.b). Assim, a baixa resistência de massa asfáltica ou a falta de aderência entre elas, ocasiona o aparecimento de fendas em forma de meia-lua (DNIT, 2003a). Para Silva (2008), a frenagem dos veículos é o agente causador responsável pela formação dos escorregamentos.

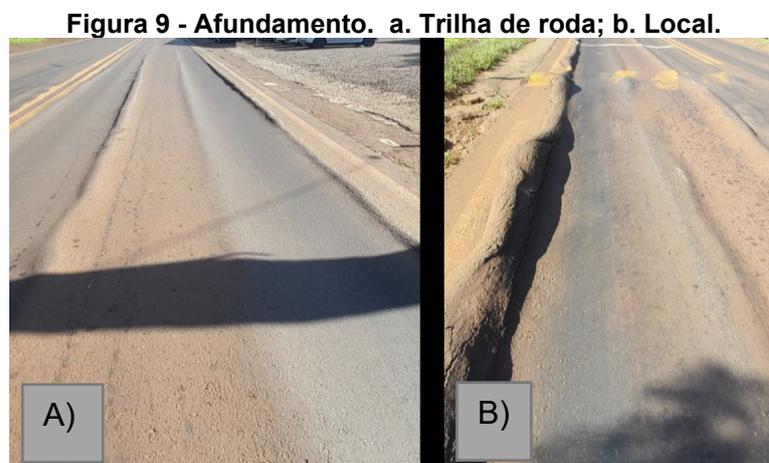
DNIT (2003a) classifica os afundamentos em afundamento plástico e afundamento de consolidação. O afundamento plástico ocorre pela fluência plástica de uma ou mais camadas do pavimento ou do subleito, sendo acompanhado de solevamento, no caso, uma compensação volumétrica lateral. Se sua extensão seja de até 6 m, é considerado um afundamento plástico local, caso contrário é denominado afundamento plástico da trilha de roda. Já o afundamento de consolidação ocorre quando há uma consolidação diferencial de uma ou mais camadas do pavimento ou do subleito sem estar acompanhado de solevamento. Quando ocorre em extensão de até 6 m, é considerado um afundamento de consolidação local, quando a extensão for superior a 6 m é denominado afundamento de consolidação da trilha de roda. A Figura 9 exemplifica o afundamento de trilha de roda e local.

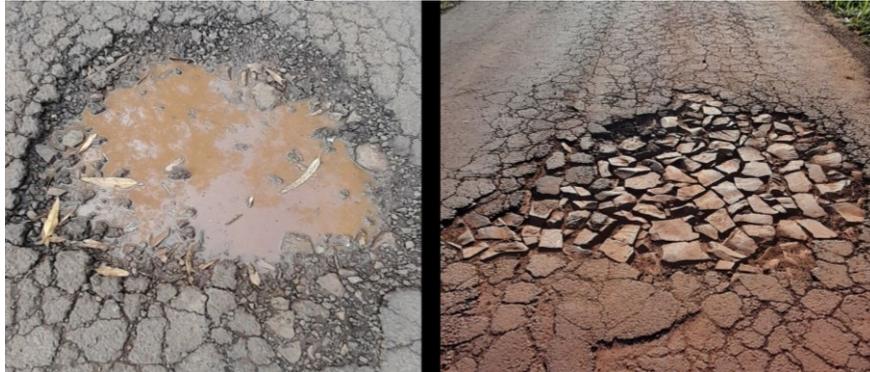
Figura 10 - Panela/Buraco

Considerando que a água é incompressível, quando comprimida ela tende a desagregar ou amolecer as camadas do pavimento, aumentando assim os afundamentos em trilha de roda. A água da chuva em acúmulo nas trincas superficiais existentes nas camadas asfálticas causa uma degradação consideravelmente mais rápida do revestimento, conhecido como stripping (SILVA,2008). A Figura 10 mostra uma panela/buraco de uma via pavimentada.

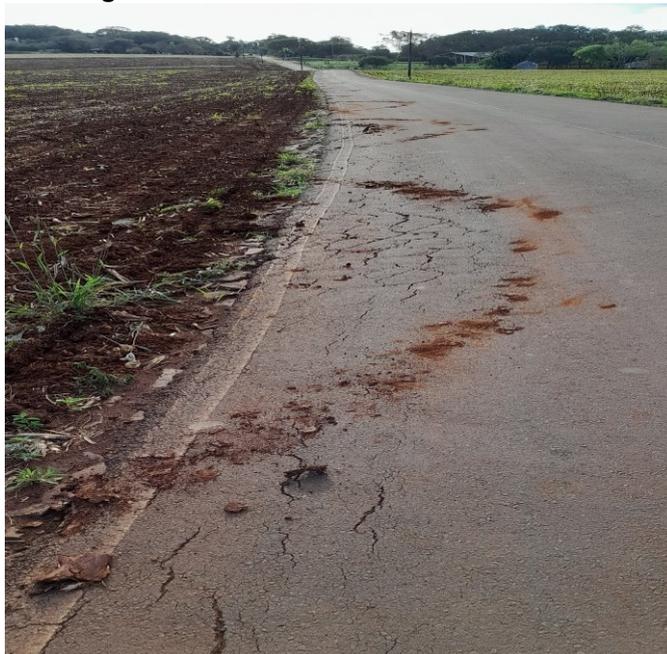
Figura 22 – Defeitos nas bordas.

- Inexistência ou ineficiência dos sistemas de drenagem.
- Compactação ou imprimação deficientes.

Apesar disso, nenhuma destas medidas teria o efeito desejado sem a resolução do principal problema encontrado, a inexistência dos sistemas de drenagem. Para conter este efeito, a maneira mais viável seria a construção de sistemas de drenagem superficial, em conjunto com a adequada manutenção dos pontos propícios a infiltração.
