**UNIVERSIDADE TECNOLÓGICA FEDERAL DO PARANÁ**

**ESTUDO COMPARATIVO DA ACESSIBILIDADE DE PESSOAS COM  
DEFICIÊNCIA E MOBILIDADE REDUZIDA EM CALÇADAS DA REGIÃO  
CENTRAL DE CAMPO MOURÃO-PR**

Trabalho de conclusão de curso de graduação  
apresentado como requisito para obtenção do título  
de Bacharel em Engenharia Civil da Universidade  
Tecnológica Federal do Paraná (UTFPR).

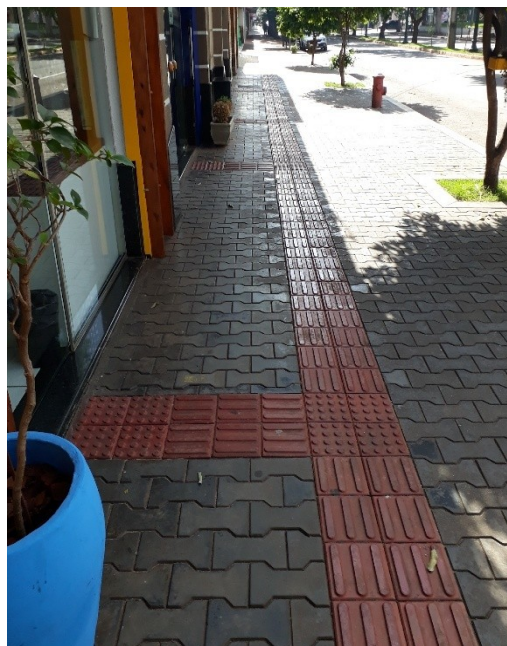
**Fotografia 1 – Trecho 1AX: conforme o Padrão “A”**

O revestimento atingiu 58 m de sua extensão em conformidade, porém ainda tem uma parcela necessita de adequação, pois não foi executada em blocos de concreto intertravado (paver) e a falta do piso tátil, conforme Campo Mourão (2010) em seu Decreto n° 4763/10 Art. 5° descrito no Padrão “A”.

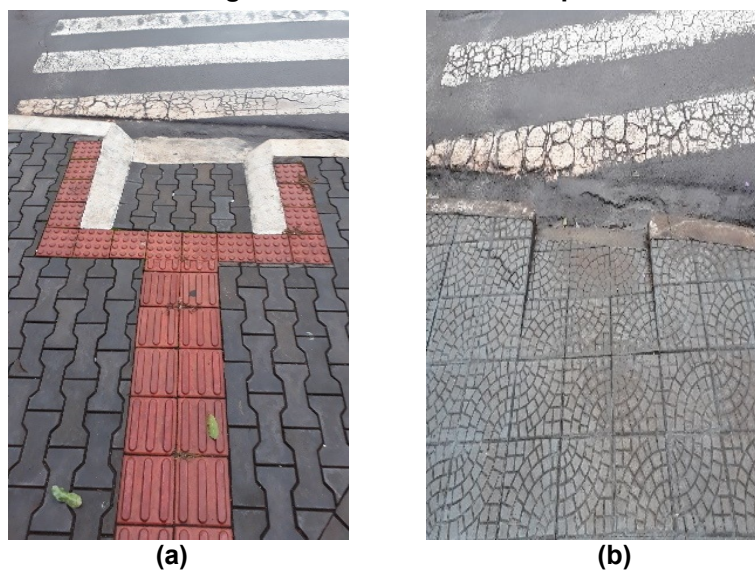
**Fotografia 2 – Trecho 1AX: rampas**

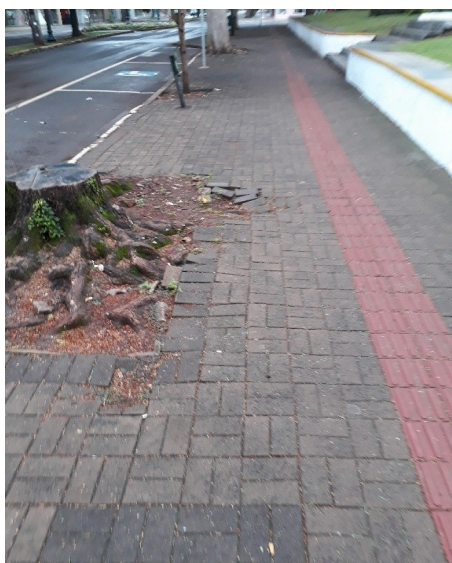
**Fotografia 3 – Trecho 1AY: desconformidade pontual**

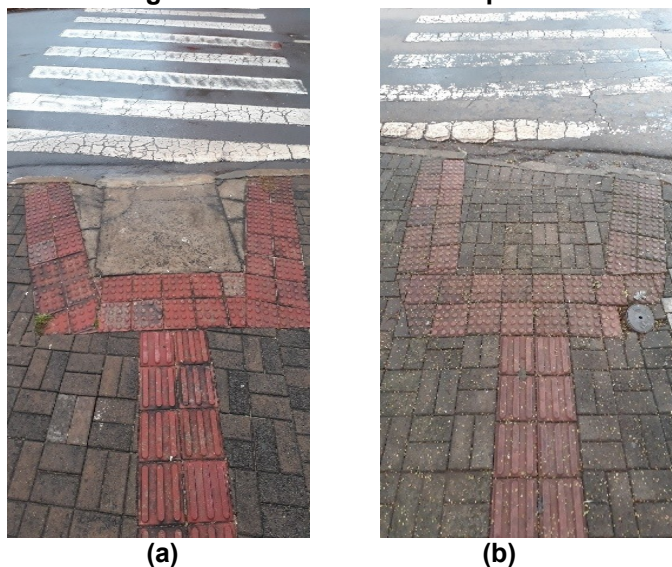
Quanto a respeito da vegetação e os demais mobiliários urbanos estão por sua totalidade corretamente empregados na faixa de serviço, fazendo com que não se tenha um estreitamento na faixa de passeio. Por fim as rampas das extremidades ambas estão de acordo com presença do piso tátil de alerta e dimensionamentos padrões.(Fotografia 4ª e 4b).

**Fotografia 4 – Trecho 1AY: Rampas**

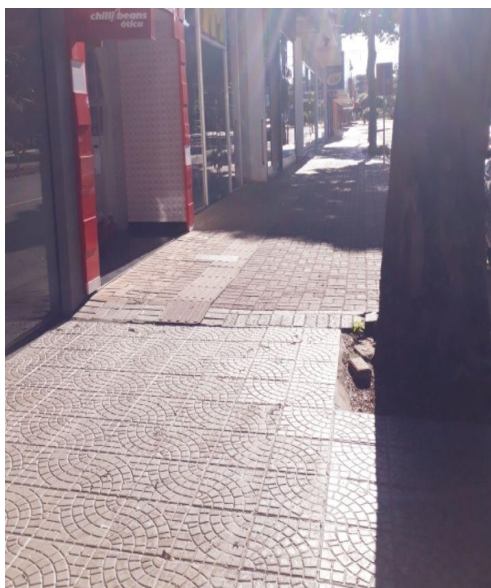
**Fotografia 5 - Trecho 1BX: não conformidade**

A área para vegetação está abaixo da correta, que é de no mínimo um metro quadrado conforme a normativa municipal, não sendo encontrado esse valor em algumas unidades arbóreas do trecho.

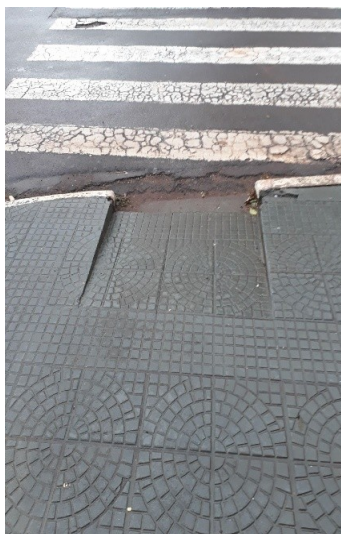
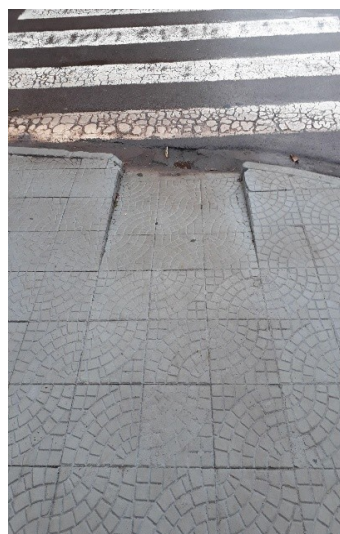
**Fotografia 6 - Trecho 1BX: Rampas em não conformes**

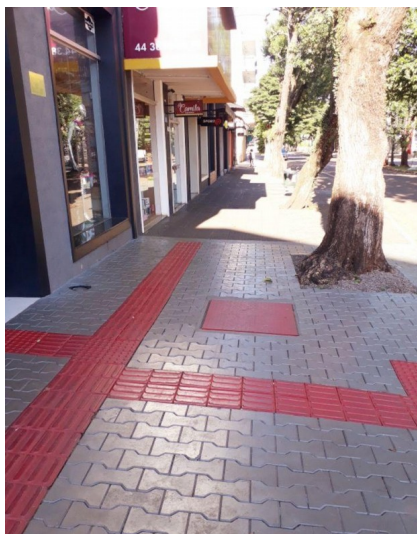
**Fotografia 7 - Trecho 1BY : Revestimento em conformidade**

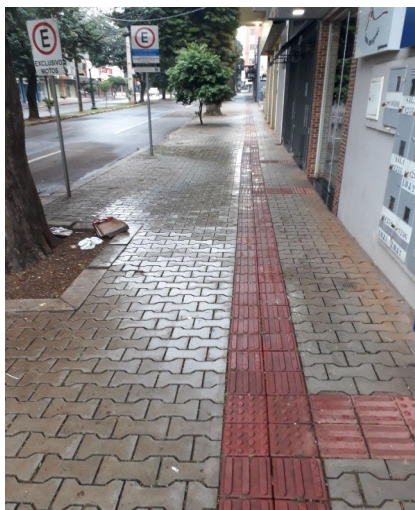
As dimensões de faixa de passeio, posicionamento de vegetação e mobiliários na faixa de serviço e condições do calçamento nivelado estão conformes (Fotografia 8), ajudando ter um fluxo de pedestre no passeio sem obstáculos.

**Fotografia 8 - Trecho 1BY : posicionamento dos elementos**

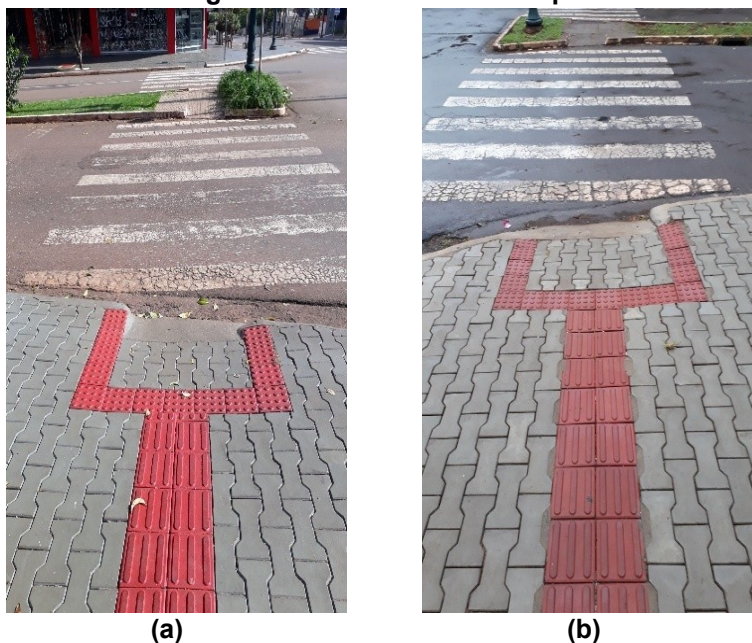
Os acessos feitos pelas rampas nas extremidades (Fotografia 9a e 9b) do calçamento apresentam sinalização tátil conforme Campo Mourão (2010) descrito no Decreto municipal nº 4.763, porém as dimensões não estão conforme o mesmo.

**Fotografia 9 - Trecho 1BY : Rampas**

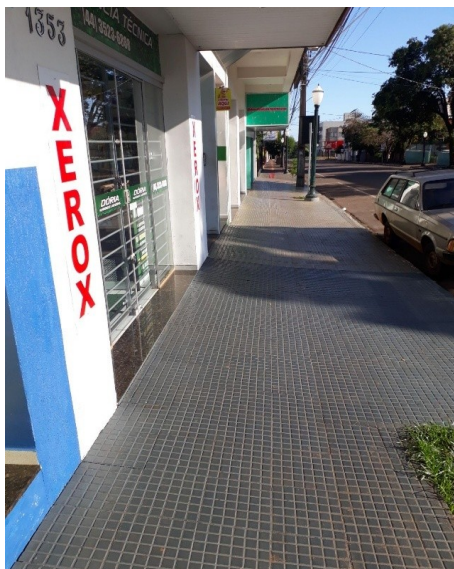
**Fotografia 10 - Trecho 2AX: revestimento não conforme**

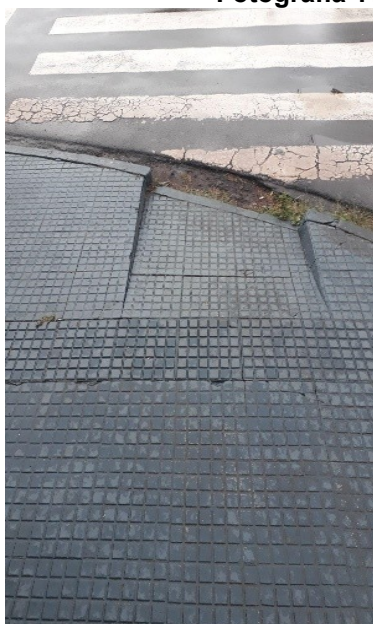
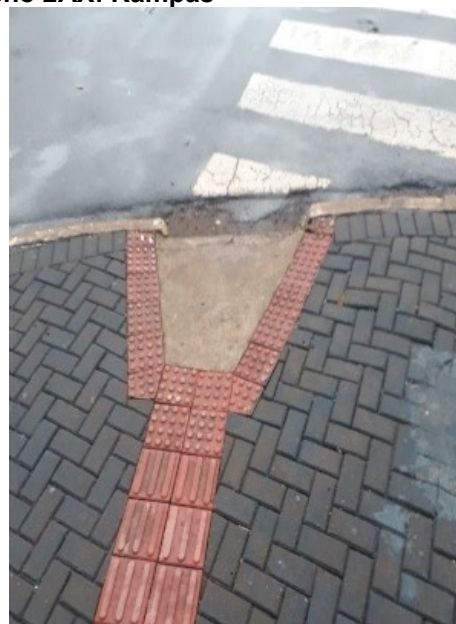
Já para as rampas de acesso nas extremidades (Fotografia 11a e 11b), as mesmas se encontram fora das exigências, já que suas dimensões não atendem a largura mínima do rebaixamento de 1,20 m apresentada em Campo Mourão (2010) no Decreto nº4.763. e apenas uma delas (Fotografia 11b) apresenta a delimitação feita por piso tátil de alerta.

**Fotografia 11- Trecho 2AX: Rampas**

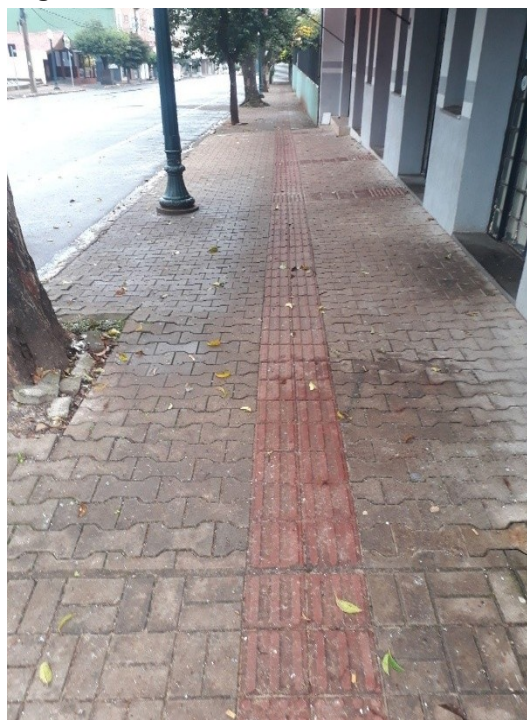
**Fotografia 12 - Trecho 2AY: Calçada conforme**

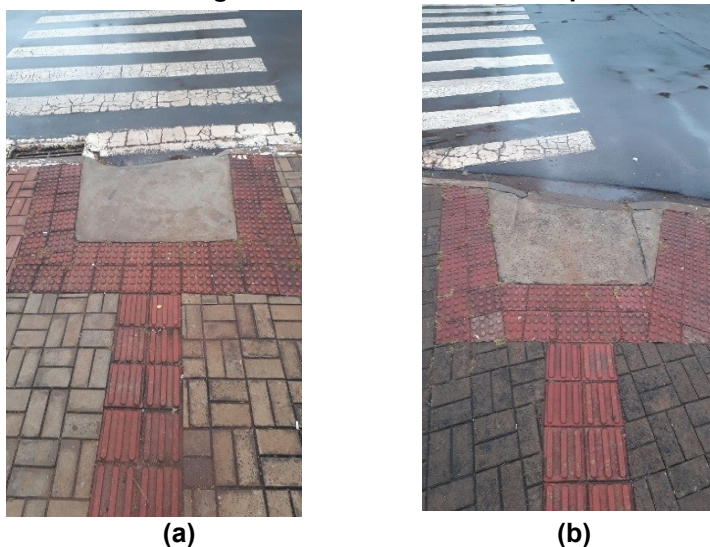
**Fotografia 13 - Trecho 2AY: Rampas**

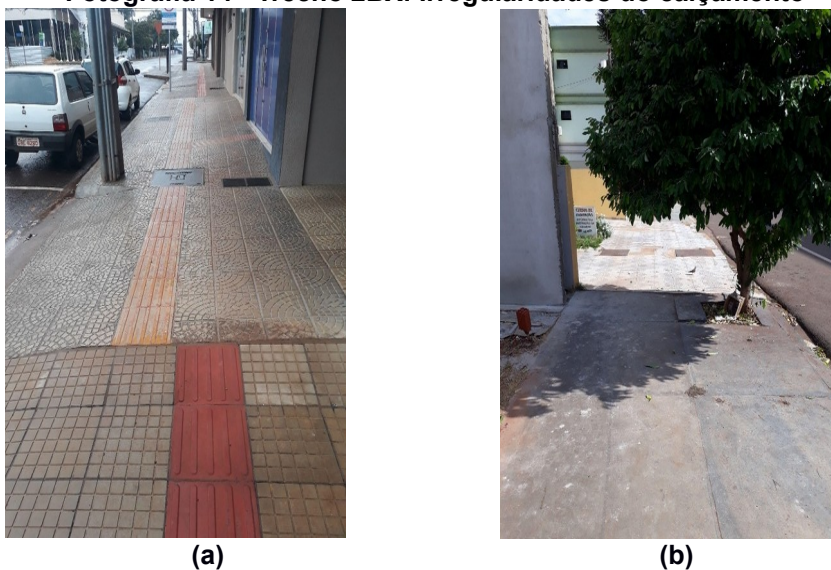
**Fotografia 14 - Trecho 2BX: Irregularidades do calçamento**

Dentre os 155 m do calçamento deste trecho, apenas 60 metros está em conformidade mediante ao Padrão “A” descrito no decreto municipal.

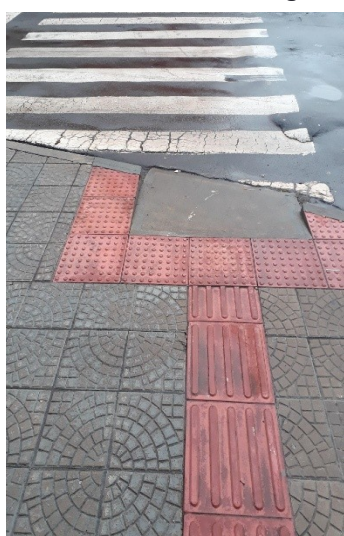
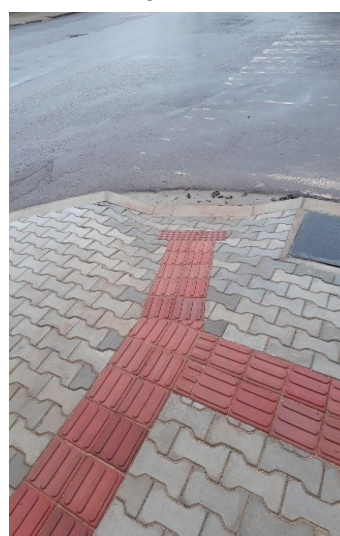
**Fotografia 15 - Trecho 2BX: Rampas**

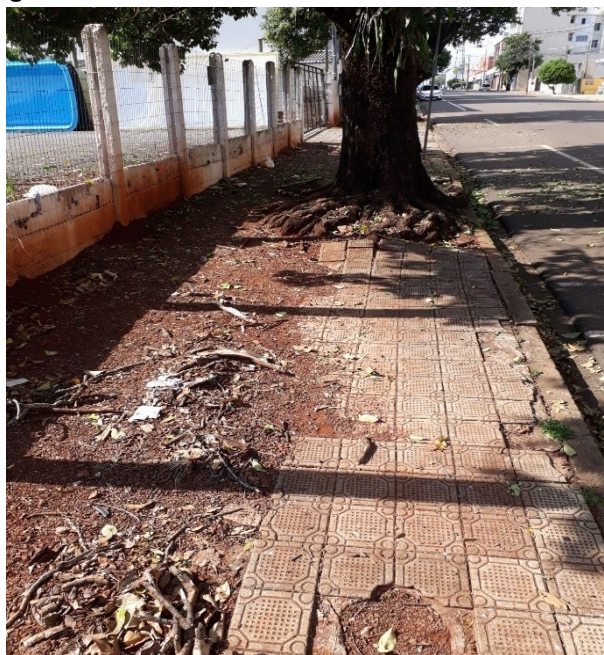
**Fotografia 16 - Trecho 2BY: Inexistência de revestimento**

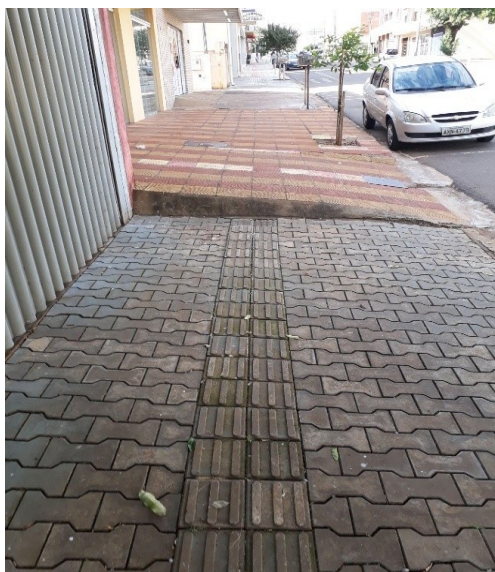
O calçamento também apresenta vários pontos com desníveis e declives longitudinais acentuados (Fotografia 17), contrariando o estipulado no Decreto municipal. As rampas por sua vez em uma das extremidades não existe nenhum indício de rebaixamento da guia (Fotografia 18b) para garantir o acesso ao calçamento, enquanto na outra rampa (Fotografia 18a) não está conforme o decreto municipal 4.763/2010, devido suas dimensões.

**Fotografia 17 - Trecho 2BY Desníveis**

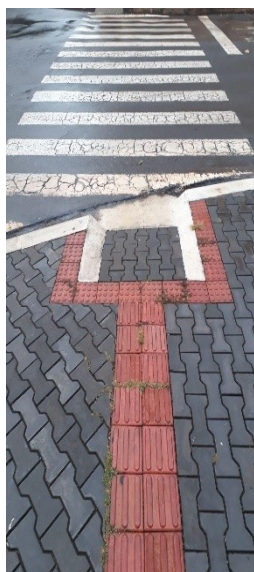
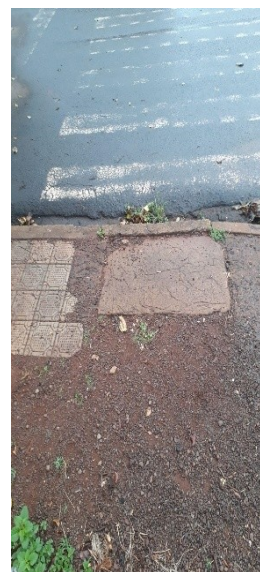
**Fotografia 18 - Trecho 2BY: Extremidades**

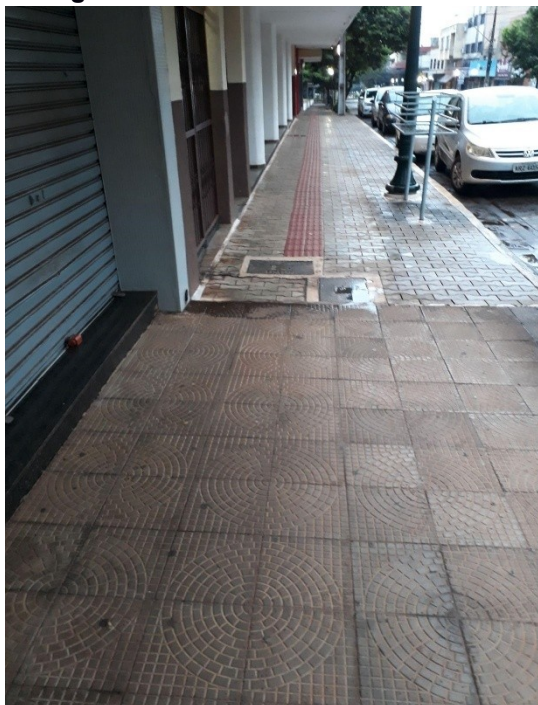
**Fotografia 19 - Trecho 3AX: Revestimento**

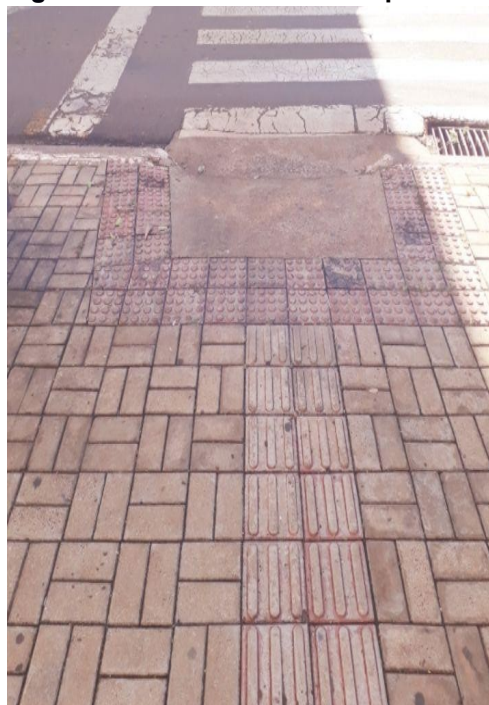
**Fotografia 20 - Trecho 3AX: Rampa conforme**

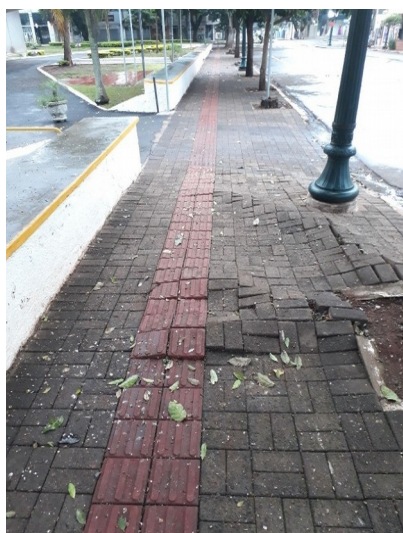
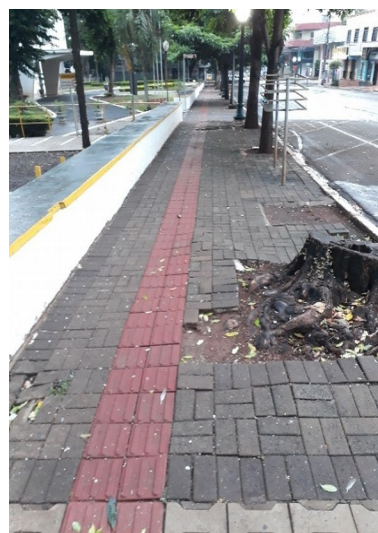
O quesito de dimensões de faixa de passeio, posicionamento de vegetação e dos mobiliários urbanos, como os postes de iluminação, placas e lixeiras na faixa de serviço foram respeitados em sua maioria, porém na parte situação do calçamento, o mesmo apresentou ressaltos (Fotografia 21a).

**Fotografia 21 - Trecho 3AX: Ressalto e estreitamento**

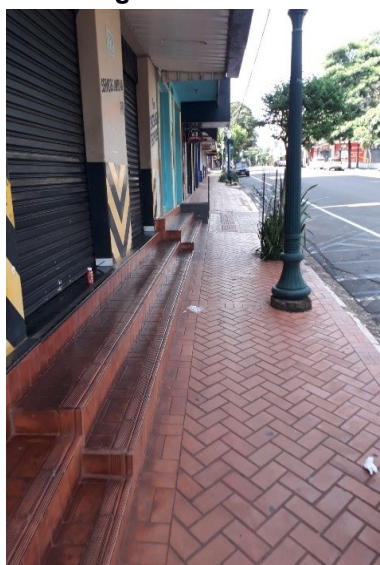
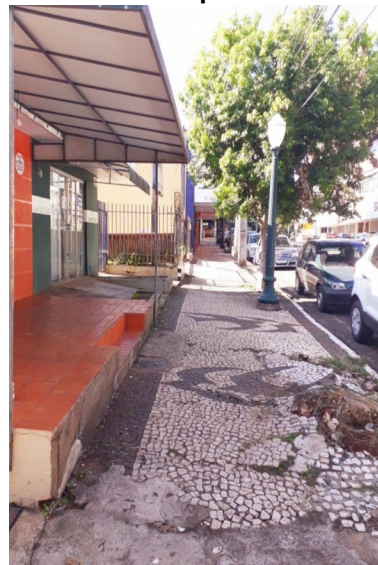
**Fotografia 22 - Trecho 3AY: Não conformidade no passeio**

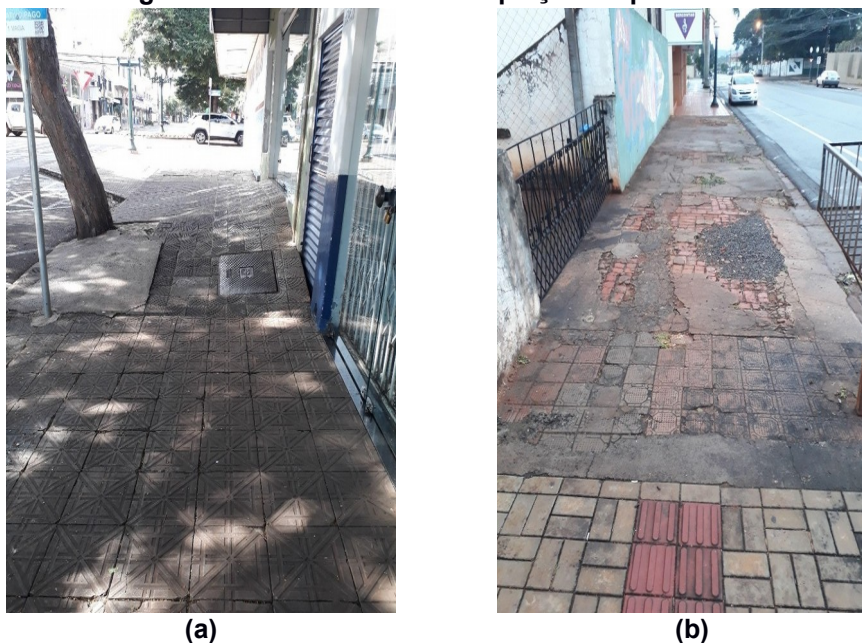
**Figura 23 - Trecho 3BX: inadequação no passeio**

A dimensão de faixa de passeio é reduzida em certos pontos, fazendo que não se atenda a medida mínima de 1,20 m, devido ao posicionamento de vegetação na faixa de serviço de forma equivocada, sendo estes, obstáculos para o fluxo de pedestres. As rampas em ambas extremidades não estão conforme Campo Mourão (2010) no decreto municipal nº 4.763/2010, fora das dimensões mínimas como mostra na Fotografia 23.

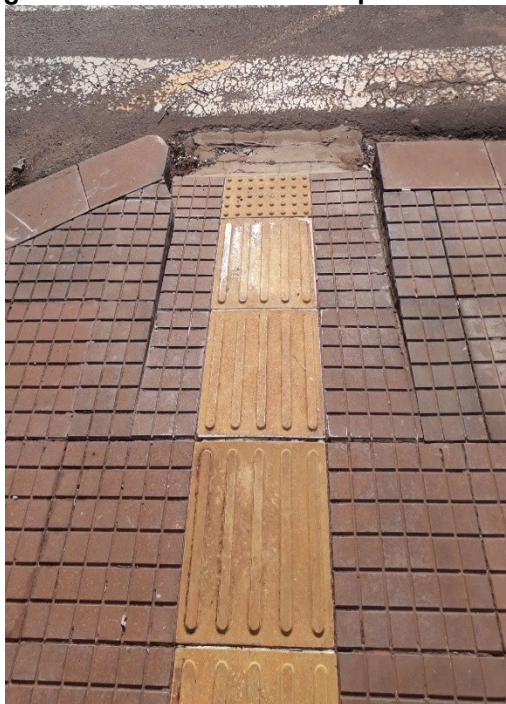
**Fotografia 24 - Trecho 3BX: Rampa não conforme**

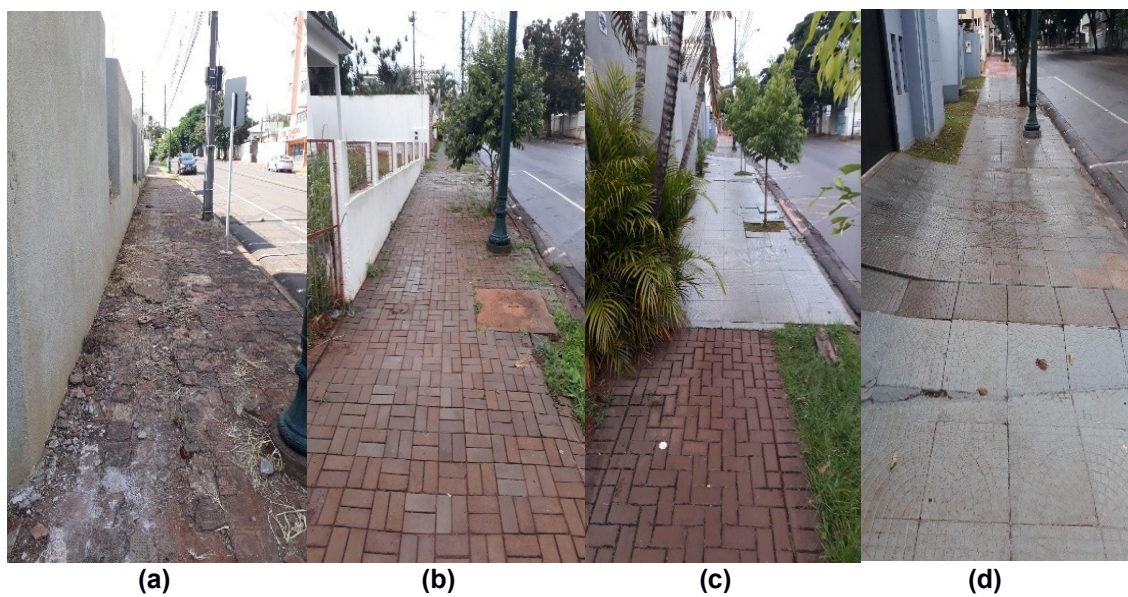
**Fotografia 25 - Trecho 3BY: calçamento não conforme**

O quesito de dimensões de faixa de passeio, posicionamento de vegetação na faixa de serviço foram desrespeitados em parte do trajeto, assim como as rampas, onde em uma das extremidades não tem a existência (Fotografia 26a), e na outra se encontra uma rampa fora das exigências (Fotografia 26b) sem as dimensões mínimas de 1,20 m e a indicação por piso tátil de alerta conforme Campo Mourão (2010) e a Associação Brasileira de Normas Técnicas (2020).

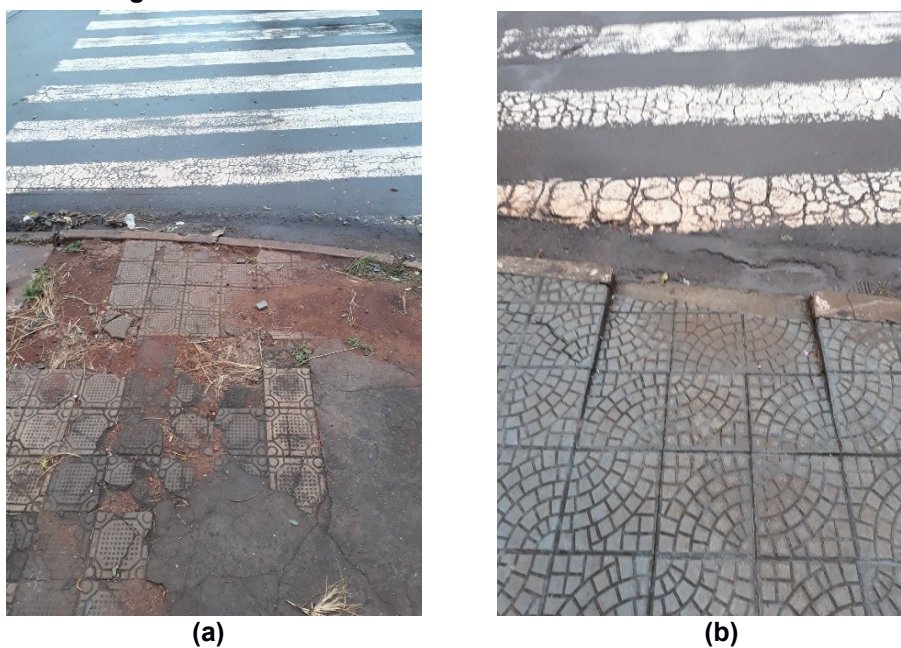
**Fotografia 26 – Trecho 3BY: Extremidade não conforme**

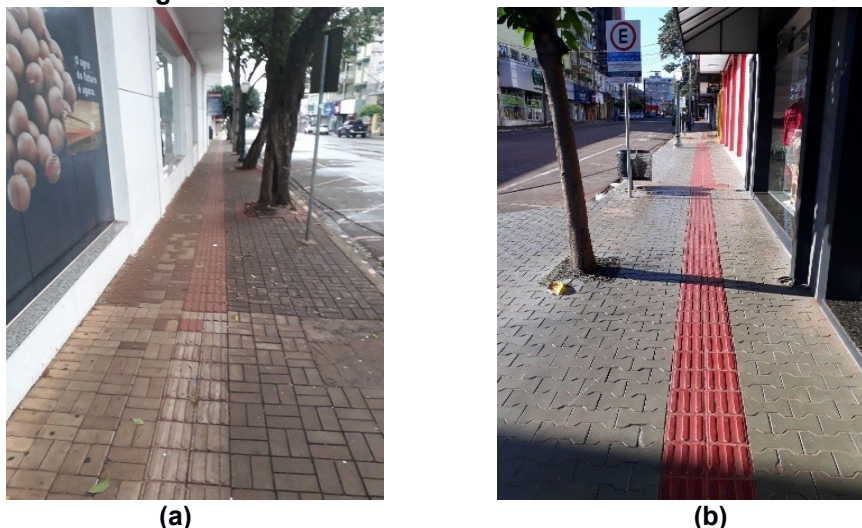
**Fotografia 27 - Trecho 4AX: revestimento conforme**

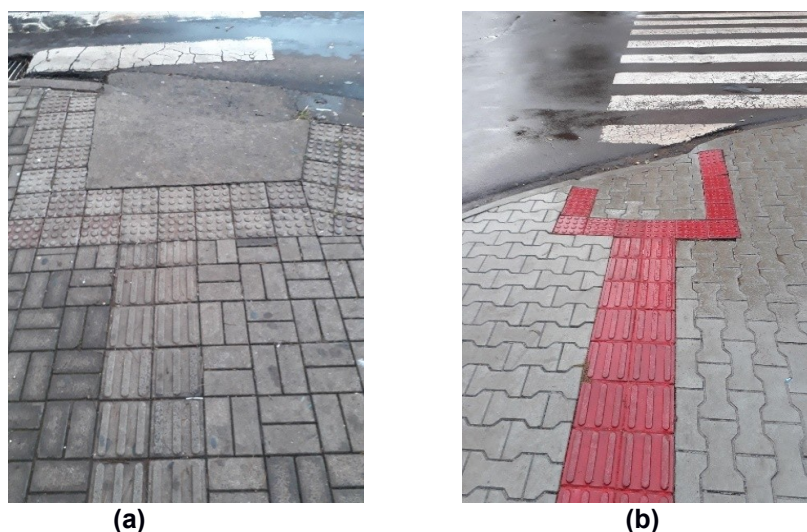
As rampas de acesso nas extremidades não estão conforme em suas dimensões, apresentando apenas a delimitação correta do piso tátil de alerta, como mostra a Fotografia 28a e 28b.

**Fotografia 28 - Trecho 4AX: Rampas não conforme**

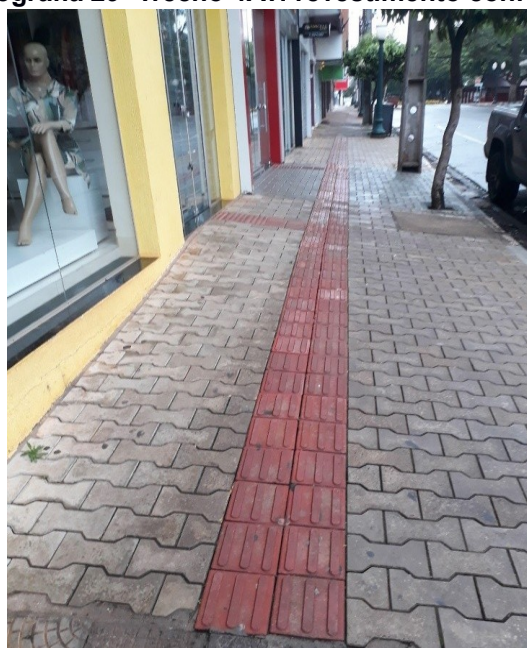
**Fotografia 29- Trecho 4AY: revestimento conforme**

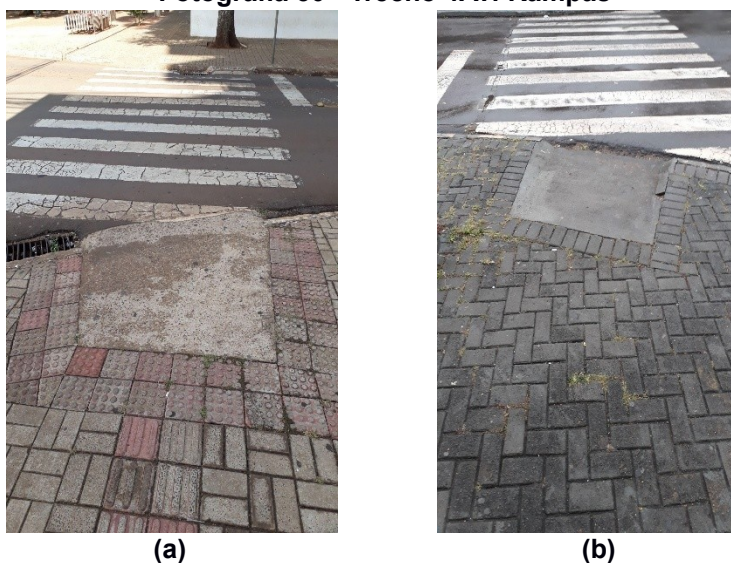
**Fotografia 30 - Trecho 4AY: Rampas**

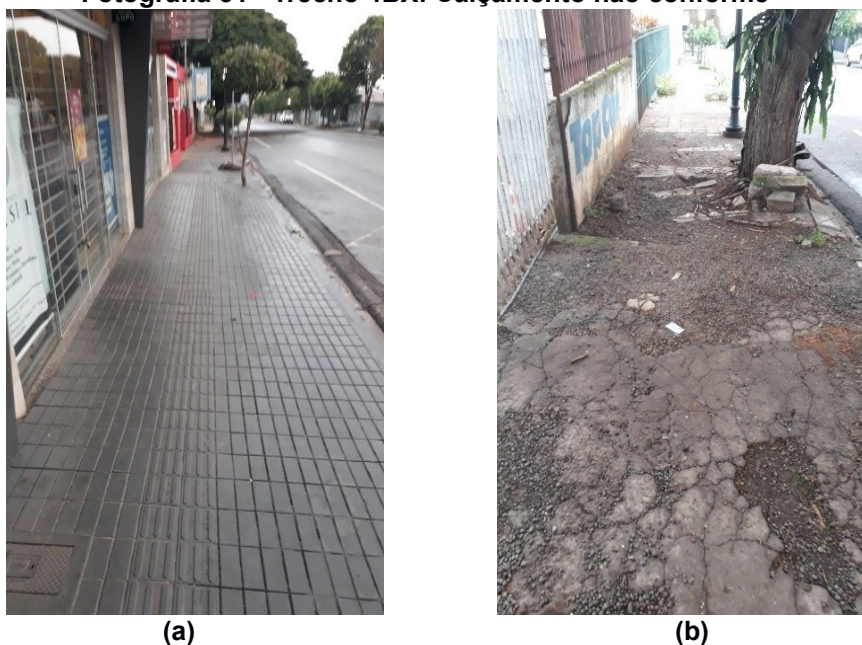
**Fotografia 31 - Trecho 4BX: Calçamento não conforme**

No restante, não seguiram o padrão (Fotografia 31a) e o calçamento apresentou problemas mostrados anteriormente na Fotografia 31b, como presença de buracos e até mesmo a falta de qualquer tipo de revestimento, dificultando o fluxo pela calçada de pessoas que apresentem qualquer tipo de mobilidade reduzida como idosos, gestantes, o que portem carrinhos de bebês.

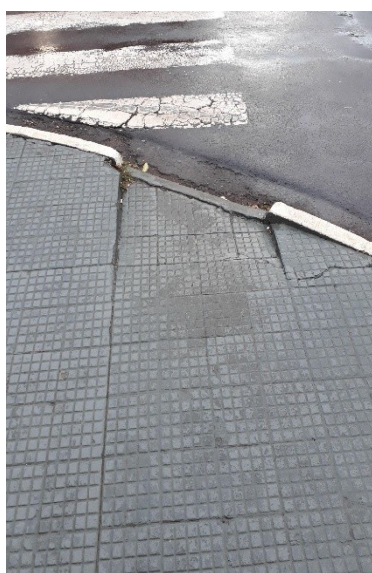
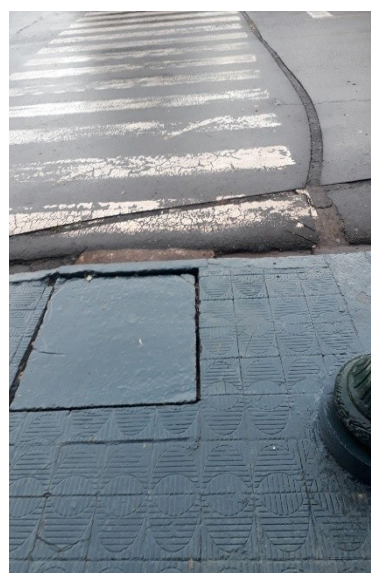
**Fotografia 32 - Trecho 4BX: Acesso das extremidades**

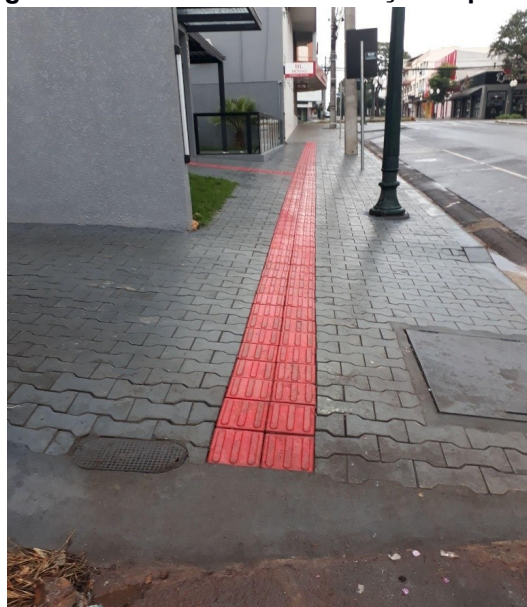
**Fotografia 33 - Trecho 4BY: Inclinação superior 2%**

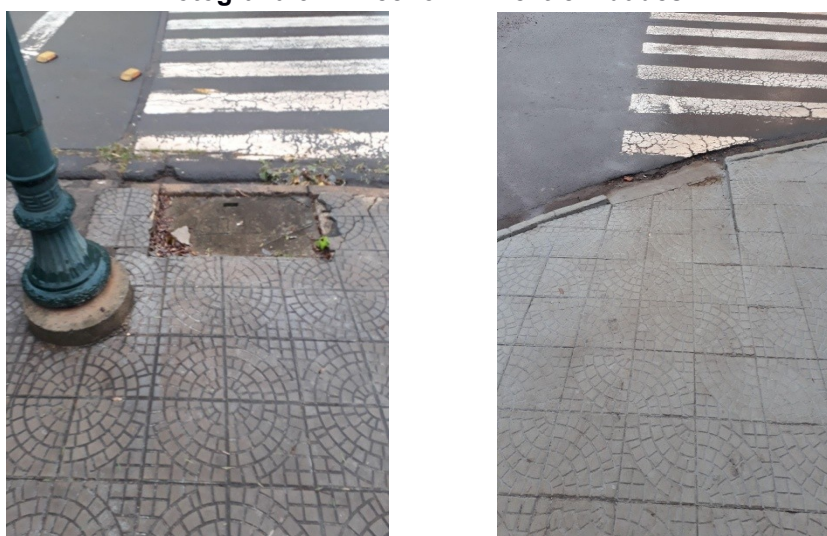
Para o acesso das extremidades novamente tem-se a mesma situação que o outro lado do trecho, em uma delas possui rampa (Fotografia 34b), porém sem as dimensões mínimas de largura e a delimitação utilizando os pisos táteis de alerta, que são as especificações da NBR 9050:2020 e do Decreto municipal 4.763/2010 e no outro extremo se quer existe o elemento rampa para que os indivíduos com alguma necessidade possa ter acesso ao calçamento (Fotografia 34a e 34b).

**Fotografia 34 - Trecho 4BX: extremidades**

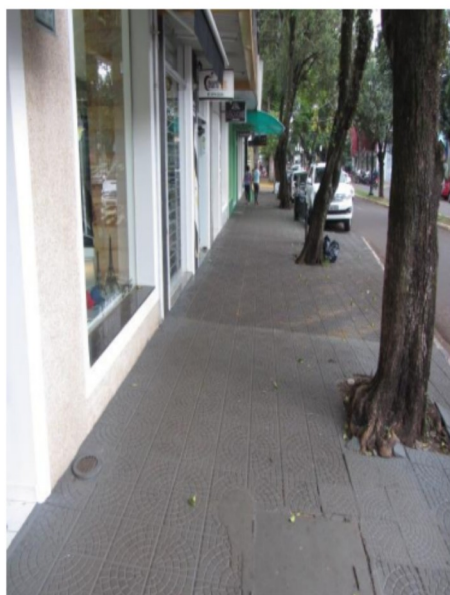
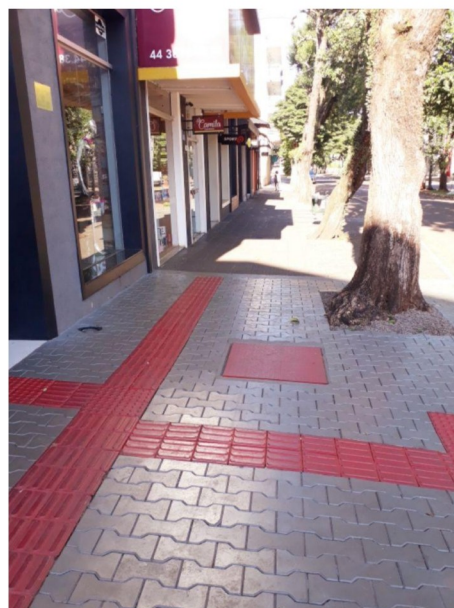
Para o trecho 1/B estas mudanças ocorridas no decorrer dos anos esta demonstrada na Figura 14 e Fotografia 36, com a regularização utilizando de forma correta o paver e o piso tátil assim como sua cromodiferenciação, porém o mesmo ainda se encontra com a pior adequação comparado com os demais trechos.

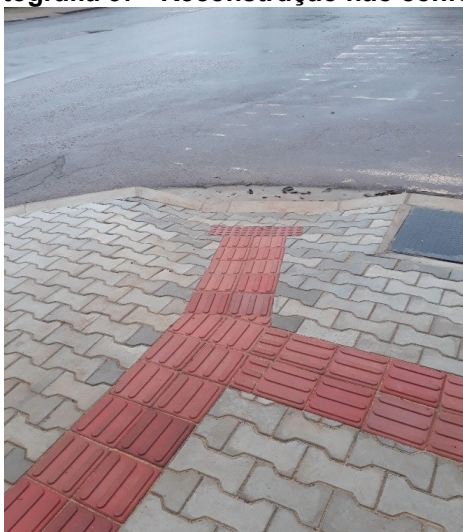
**Fotografia 37 - Reconstrução não conforme**
