**IDENTIFICAÇÃO DAS PRINCIPAIS MANIFESTAÇÕES PATOLÓGICAS DE
AMBIENTES INTERNOS EM USO: ESTUDO DE CASO EM UMA EDIFICAÇÃO DA
UTFPR CAMPUS PATO BRANCO**

**Identification of the main pathological manifestations of internal environments
in use: a case study in a building at UTFPR campus Pato Branco**

Trabalho de conclusão de curso de graduação
apresentado como requisito para obtenção do título
de Bacharel em Engenharia Civil da Universidade
Tecnológica Federal do Paraná (UTFPR).

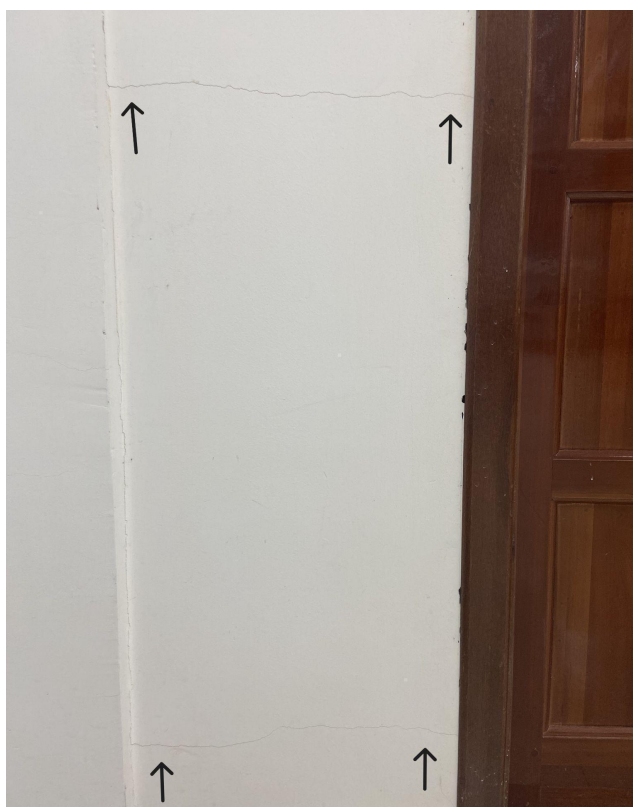
Figura 24 - Fissuras sala 108

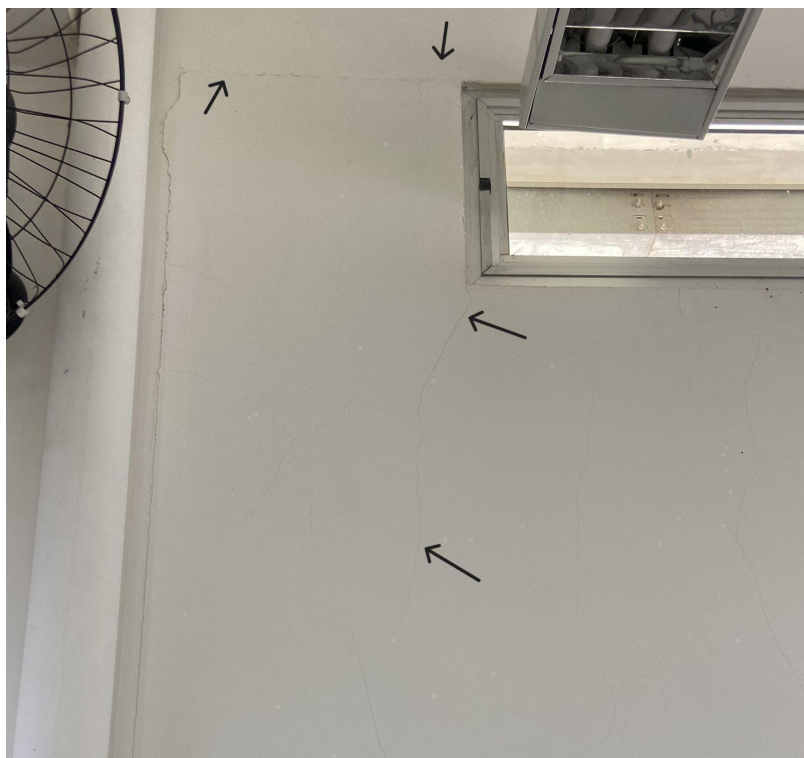
Já as fissuras partindo das janelas menores, se apresentaram em 45° nas salas 107, 110 e 011 e de forma horizontal nas salas 010 e 011, sendo demonstradas pela Figura 25 da sala 011.

Figura 25 - Fissuras sala 011

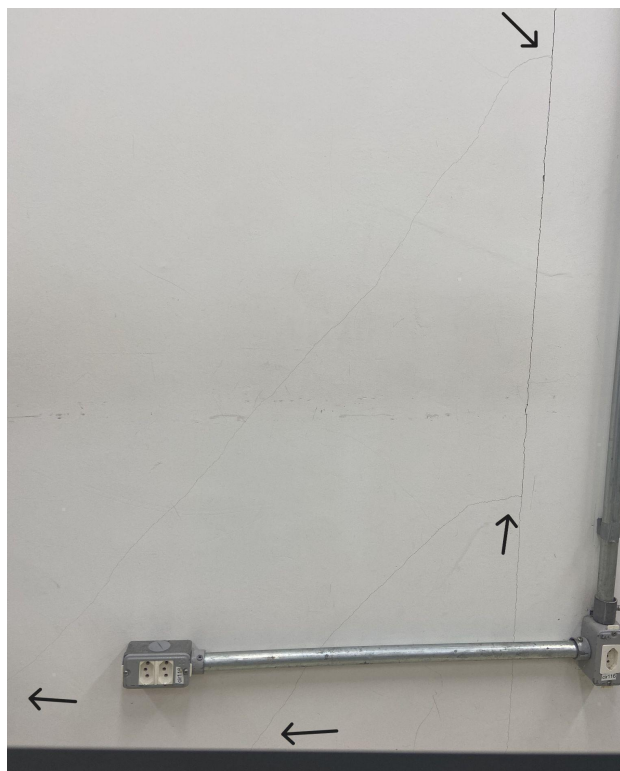
face do corredor nas salas 107, 108, 110, 010 e 011, enquanto na sala 109 e 110 estiveram abaixo das janelas maiores.

Figura 26 - Fissuras sala 108

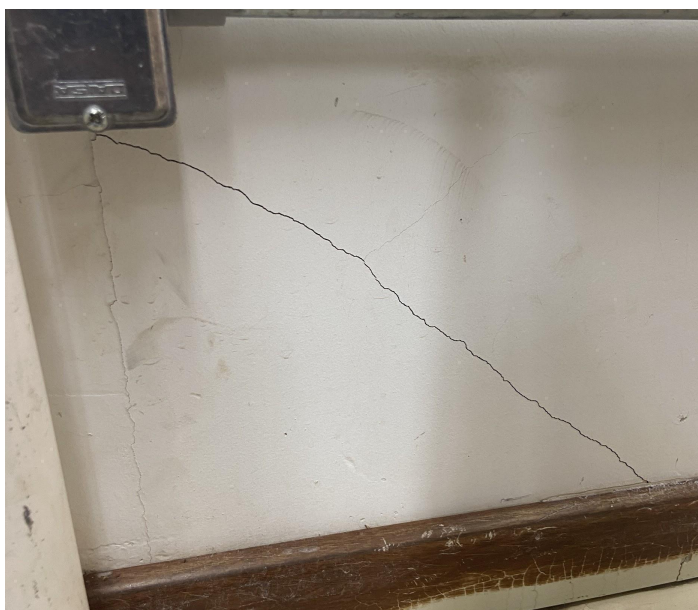
Figura 27 - Fissura sala 110

As fissuras com inclinação de 45° nas alvenarias costumam ser relacionadas com alguma ocorrência de recalque diferencial (SENA; NASCIMENTO; NETO, 2020; THOMAZ, 1949; VITÓRIO, 2003).

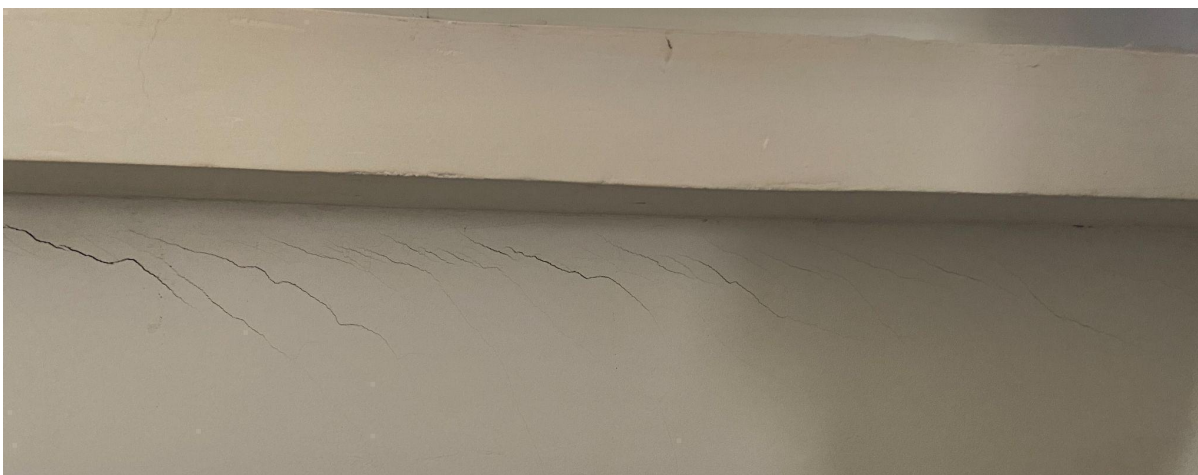
Figura 28 - Fissuras sala 010

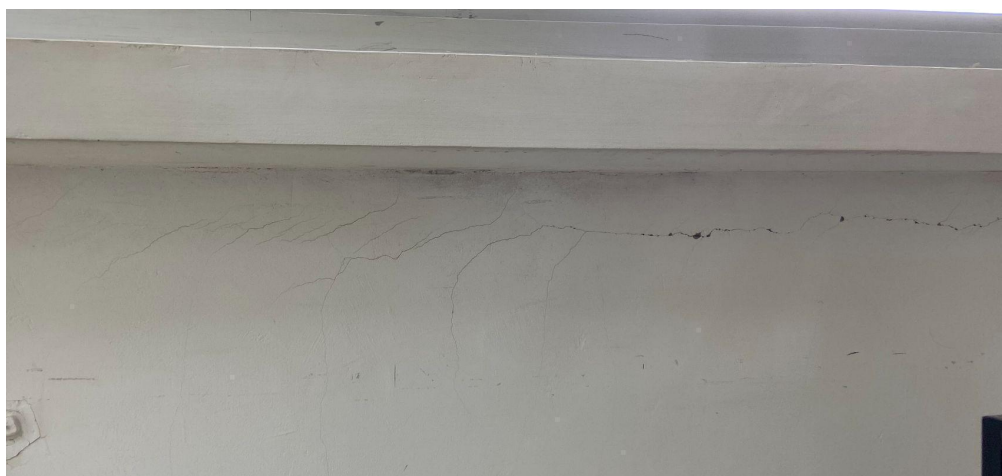
Figura 29 - Fissuras sala 011

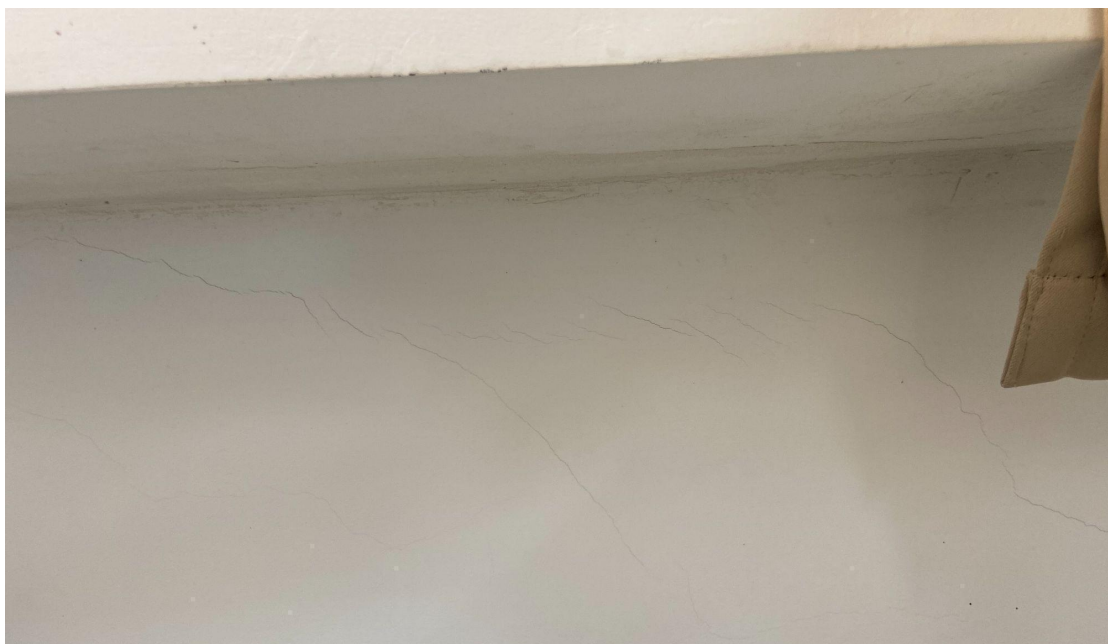
Figura 30 - Fissuras sala 110

Conforme indicado por Thomaz (1949), podem ser resultado da dilatação da estrutura acima dela, pela movimentação térmica.

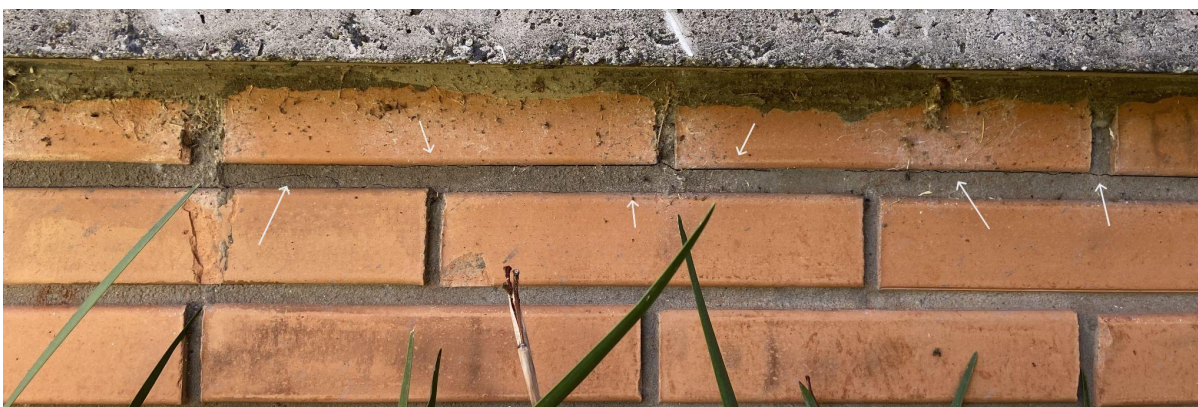
Figura 31 - Fissuras externas

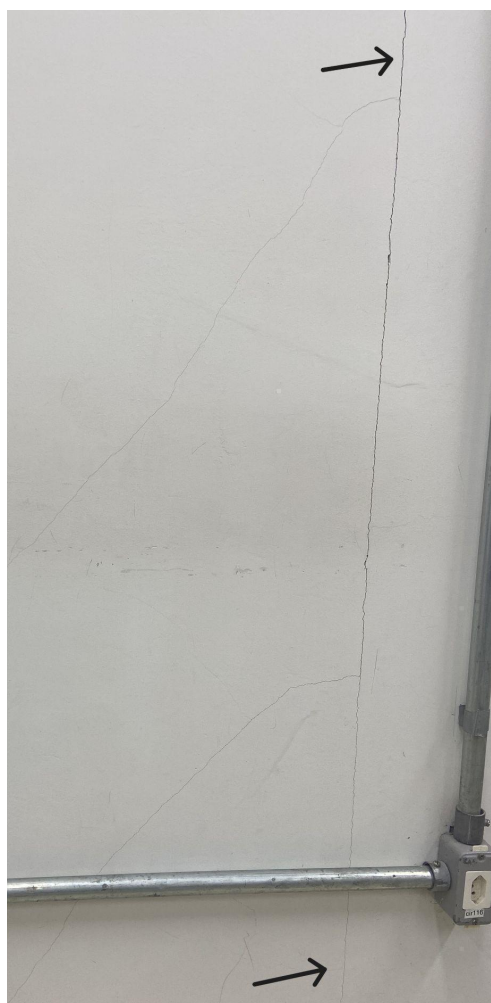
Figura 32 - Fissuras sala 108

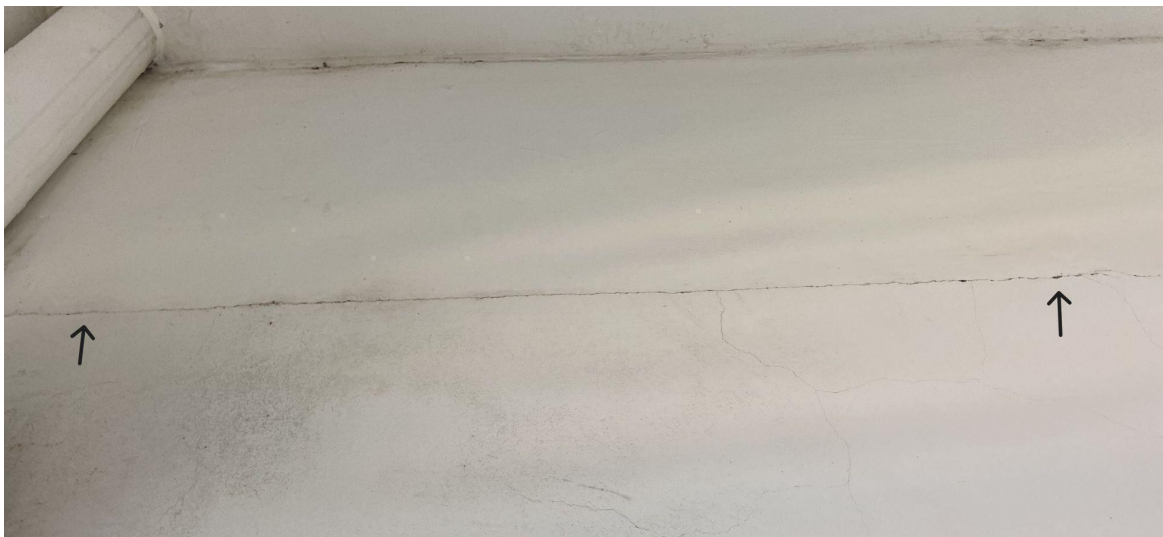
Entre a alvenaria e a viga superior na sala 107 (Figura 33), que também podem ocorrer devido ao encunhamento precoce da alvenaria, conforme Sena, Nascimento e Neto (2020) e Thomaz (1949).

Figura 33 - Fissura sala 107

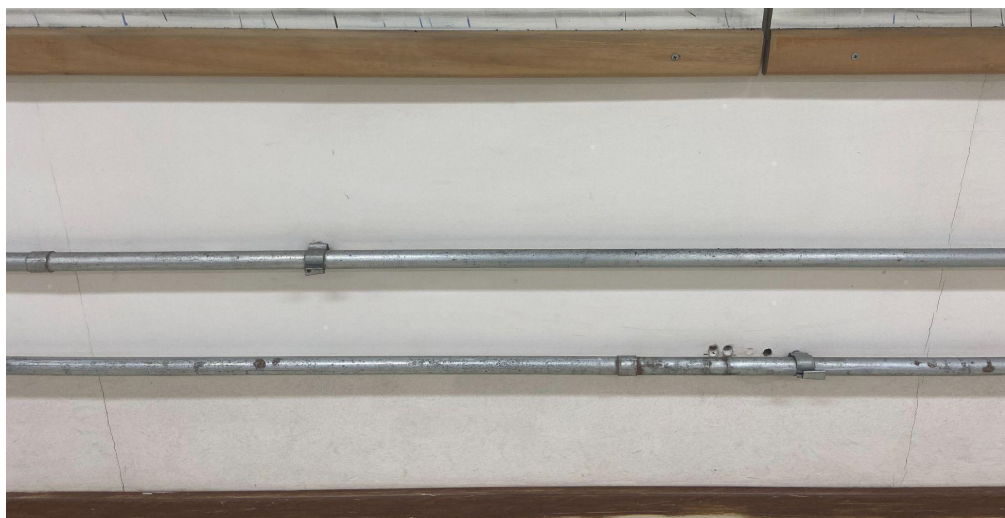
As fissuras entre as placas de drywall estiveram presentes nas salas 107, 108, 109, 110, 111 e 010, como demonstradas pela Figura 34 que apresenta seu aparecimento na sala 107.

Figura 34 - Fissuras sala 107

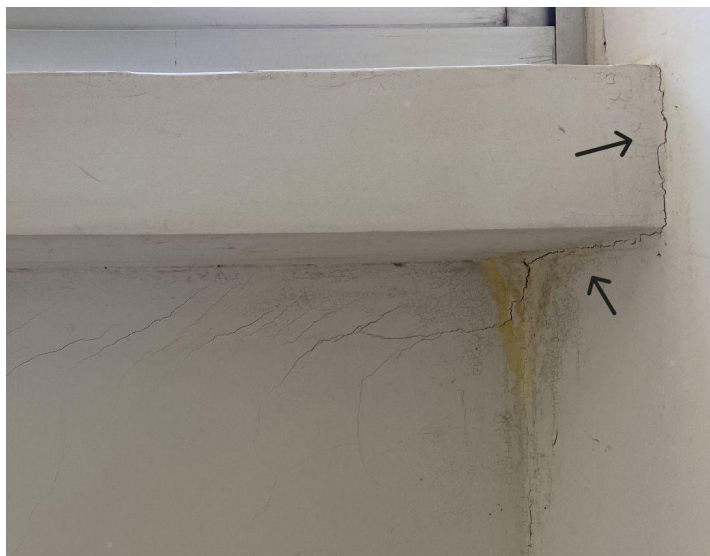
Por fim, também foram observadas fissuras entre a laje-peitoril e o pilar (Figura 35) nas salas 106, 107, 108, 111, 010 e 011. Conforme percebido no local, possivelmente esses elementos foram executados de forma separada, o que pode ter facilitado o aparecimento dessas fissuras. Na Figura 36 percebe-se que a separação entre os elementos também acontece no lado externo.

Figura 35 - Fissuras sala 011

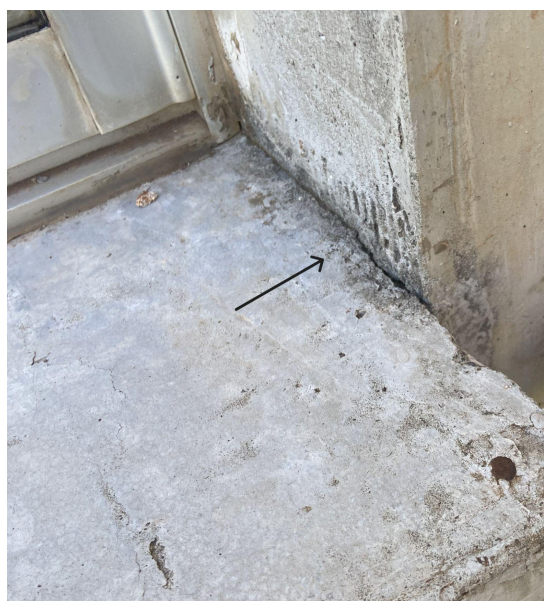
Figura 36 - Fissura externa

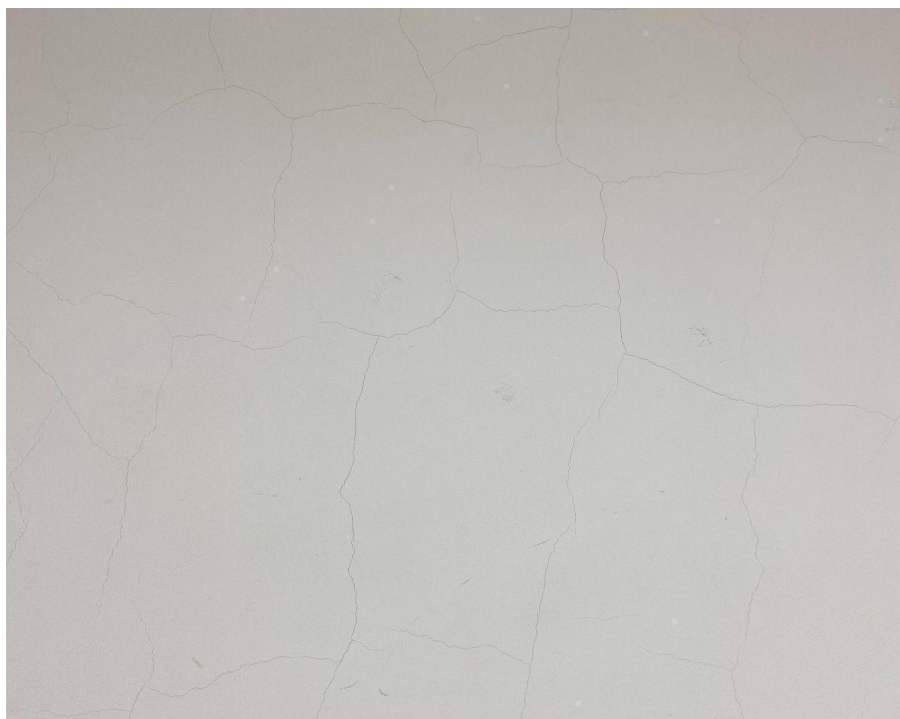
Figura 37 - Fissuras sala 107

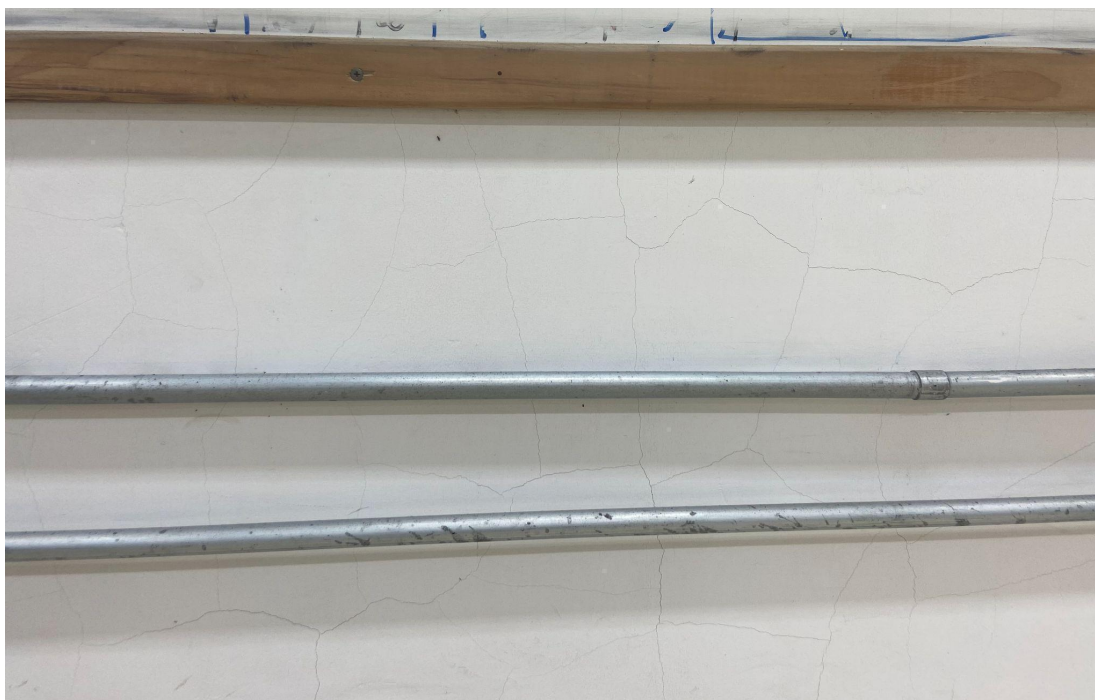
Figura 38 - Fissuras sala 108

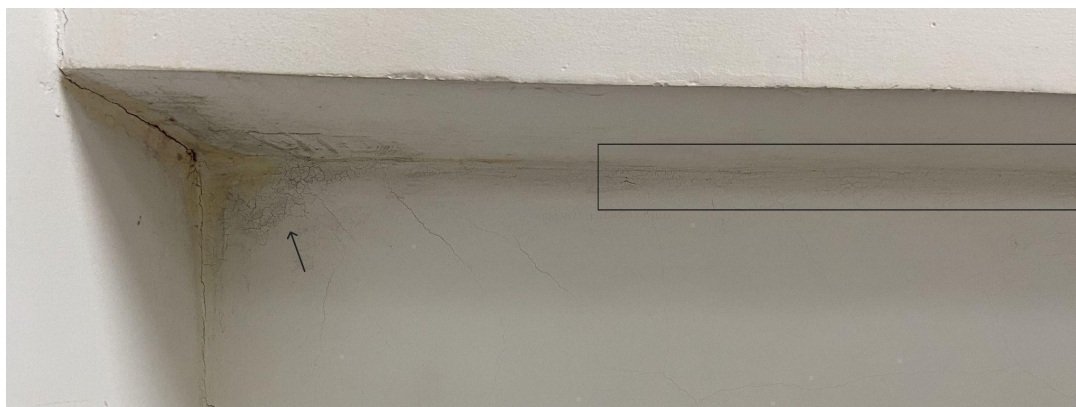
Foi observado que em algumas regiões essas fissuras apareciam com espaçamento bastante reduzido. Possivelmente estão associadas a movimentações higrótérmicas do revestimento, pois se apresentam em locais expostos à umidade e temperatura, abaixo das janelas maiores e em uma parede de extremidade da edificação. As Figuras 39 e 40 mostram a ocorrência abaixo das janelas, sendo a última a situação mais acentuada observada, e a Figura 41 da face de extremidade da edificação.

Figura 39 - Fissuras sala 010

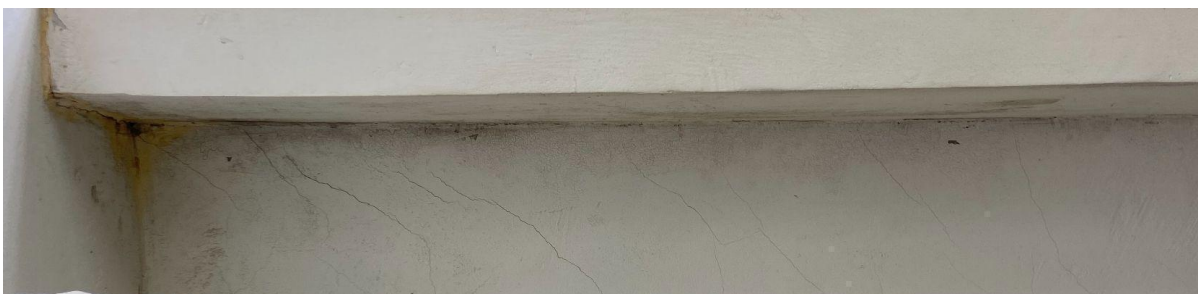
Figura 40 - Fissuras sala 011

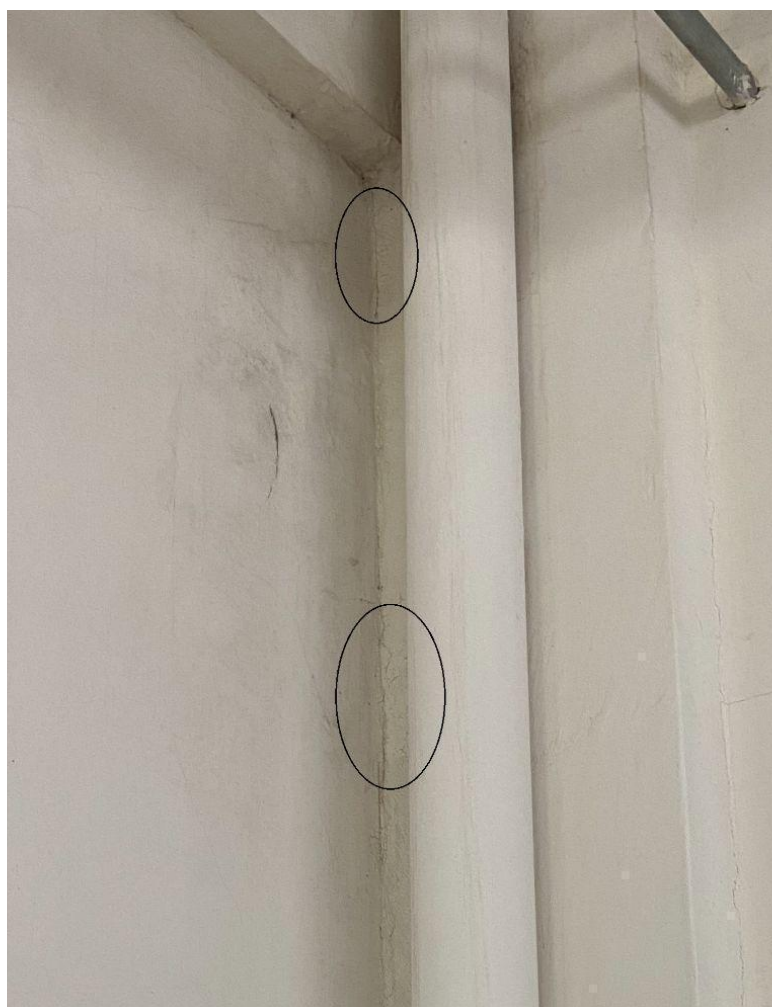
Figura 41 - Fissuras sala 011

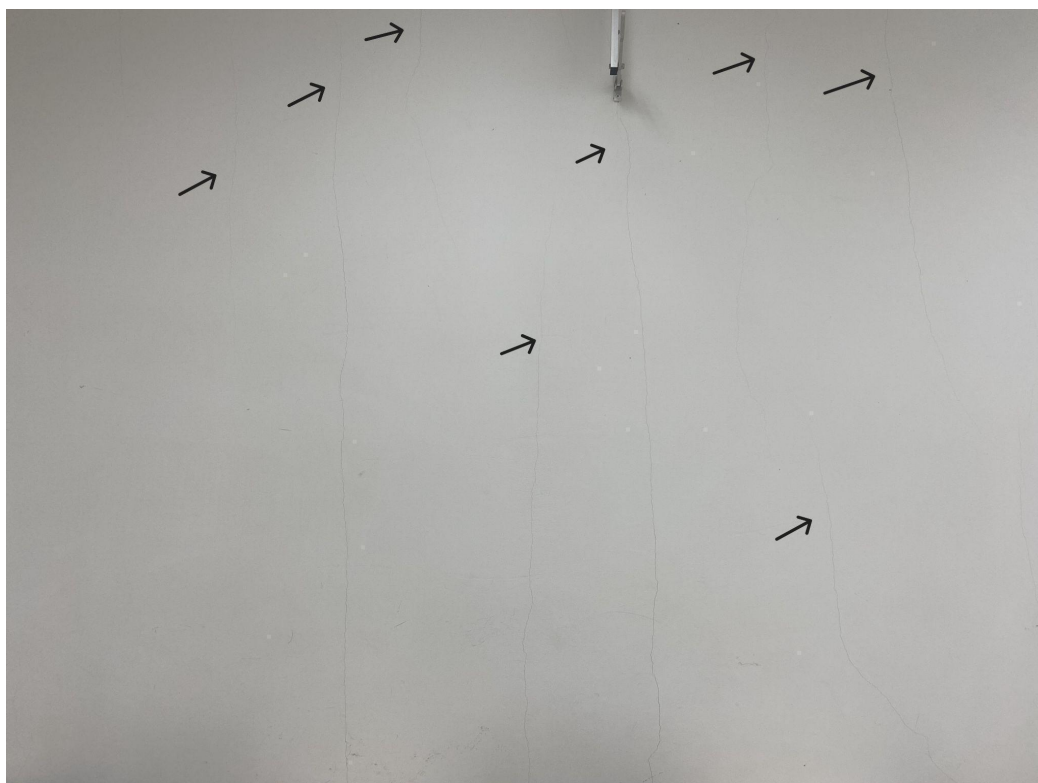
Figura 42 - Fissuras sala 108

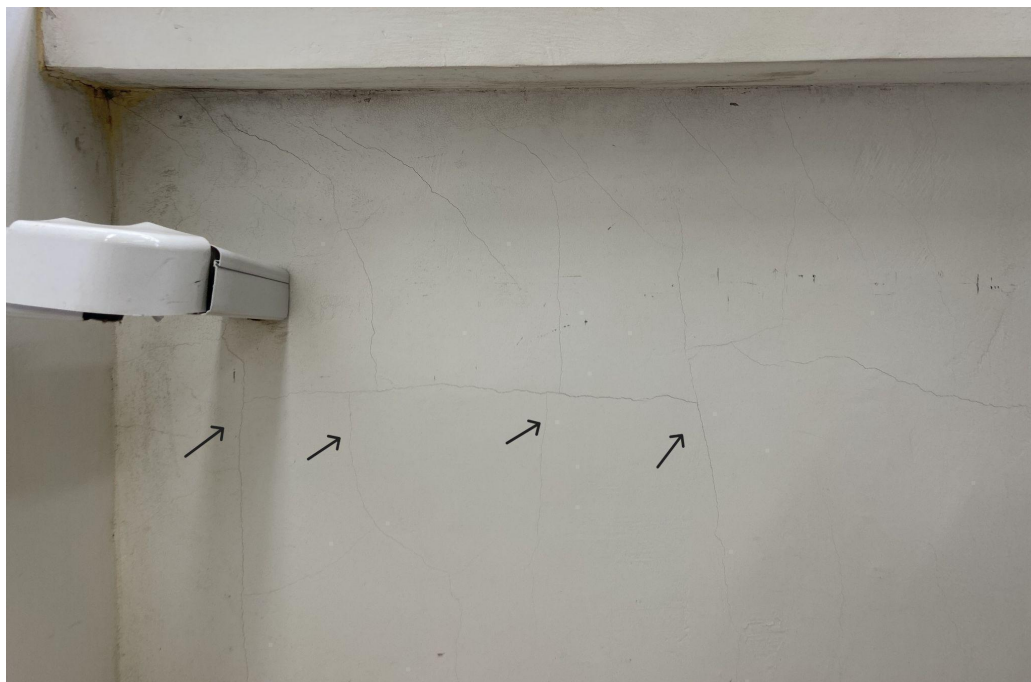
Nas salas 109, 111, 010 e 011 essas fissuras se fizeram presentes também abaixo das janelas maiores, como demonstrado na Figura 43 da ocorrência na sala 011, além de abaixo do quadro na sala 011, que é uma face extrema da edificação (Figuras 44). Como comentado anteriormente, esses locais estão suscetíveis à umidade, podendo contribuir para fissuras por movimentações higrotérmicas.

Figura 43 - Fissuras sala 011

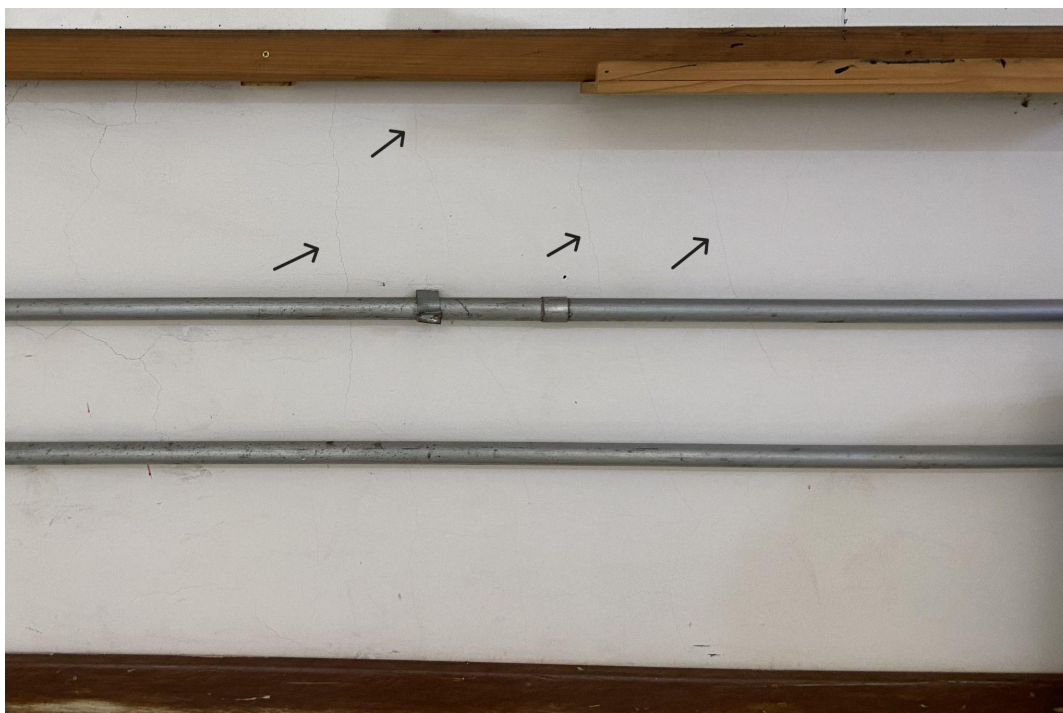
Figura 44 - Fissuras sala 011

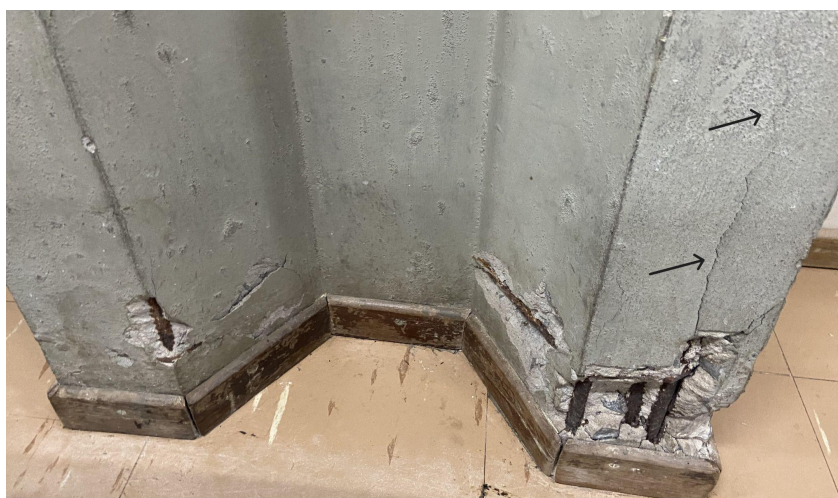
Por fim, também foi observada a ocorrência em um pilar da sala 106, Figura 45, Thomaz (1949) indica que essa situação pode estar relacionada à corrosão das armaduras. Nesse caso, foi percebida a deposição de ferrugem nas duas barras esquerdas da foto, além da exposição das armaduras que contribui para o processo de corrosão.

Figura 45 - Fissuras sala 106

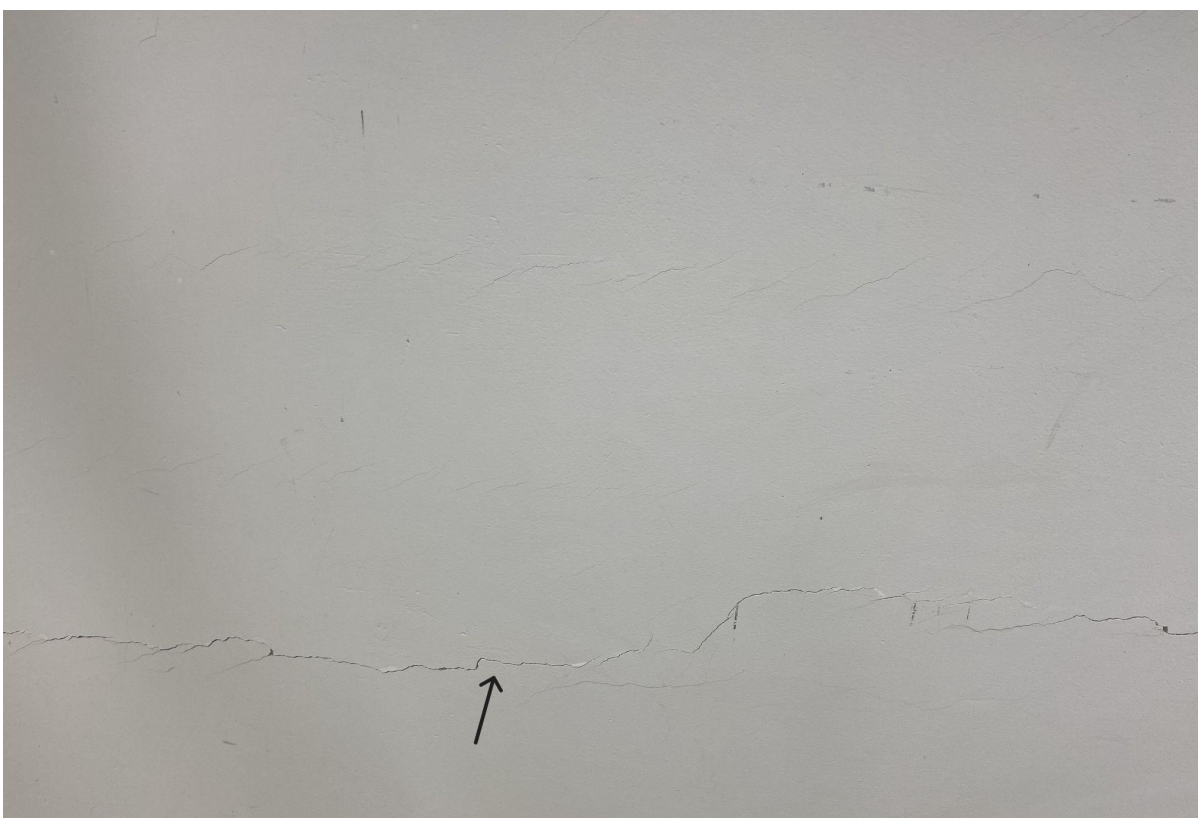
Figura 46 - Fissura sala 109

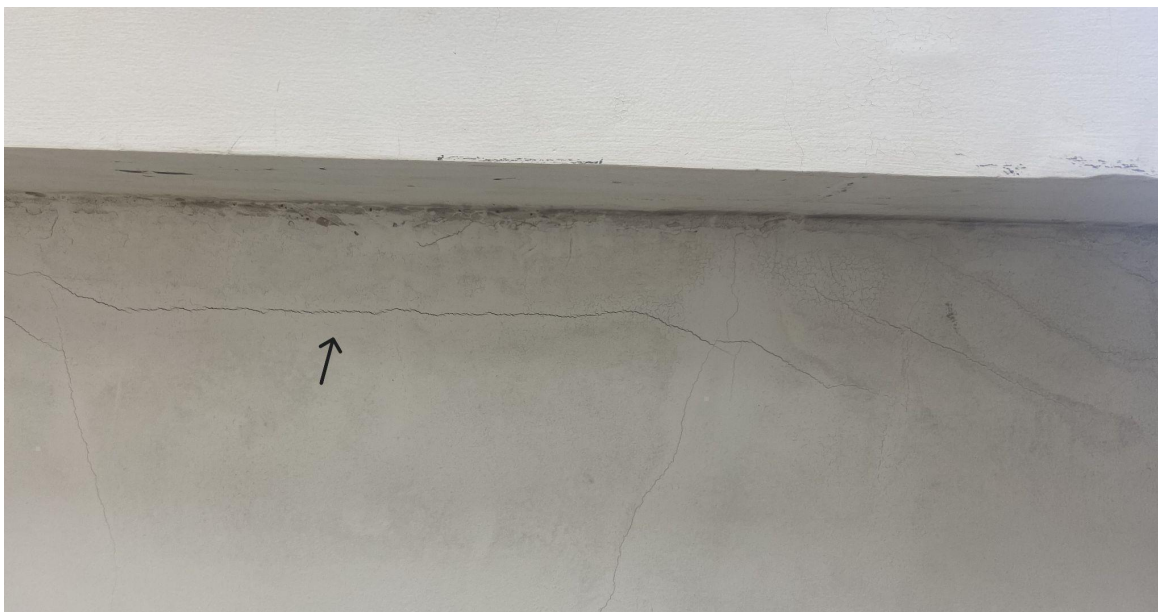
As fissuras horizontais também se manifestaram na região logo abaixo da laje-peitoril, ilustradas pelas Figuras 47, 48 e 49, acometendo as salas 107, 108, 111,

Figura 47 - Fissura sala 111

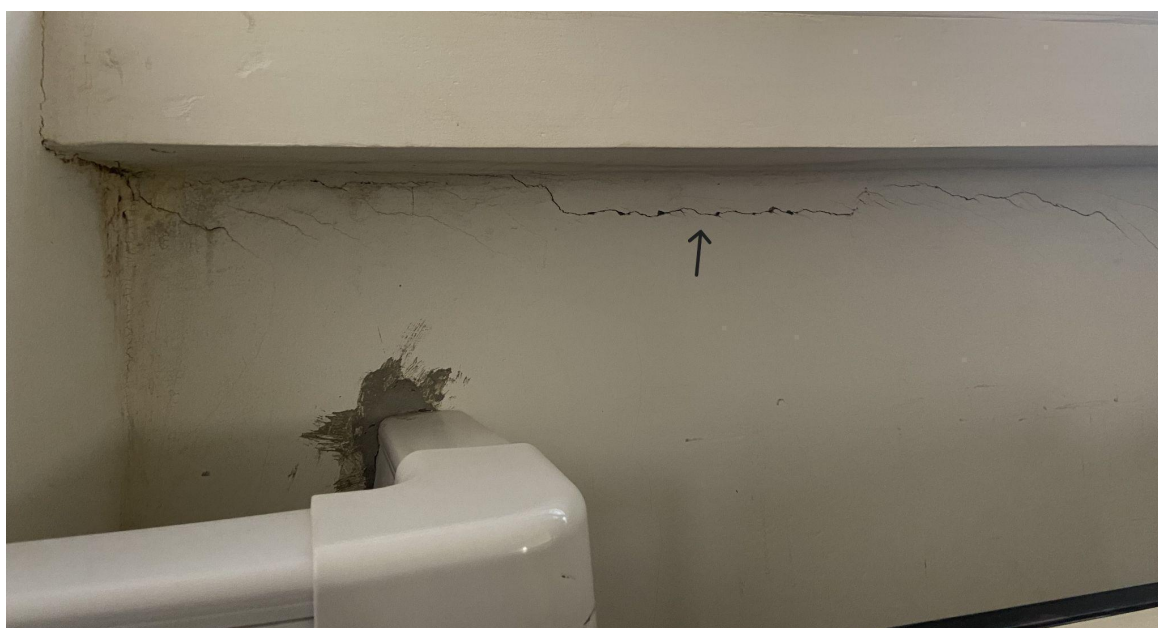
Figura 48 - Fissura sala 010

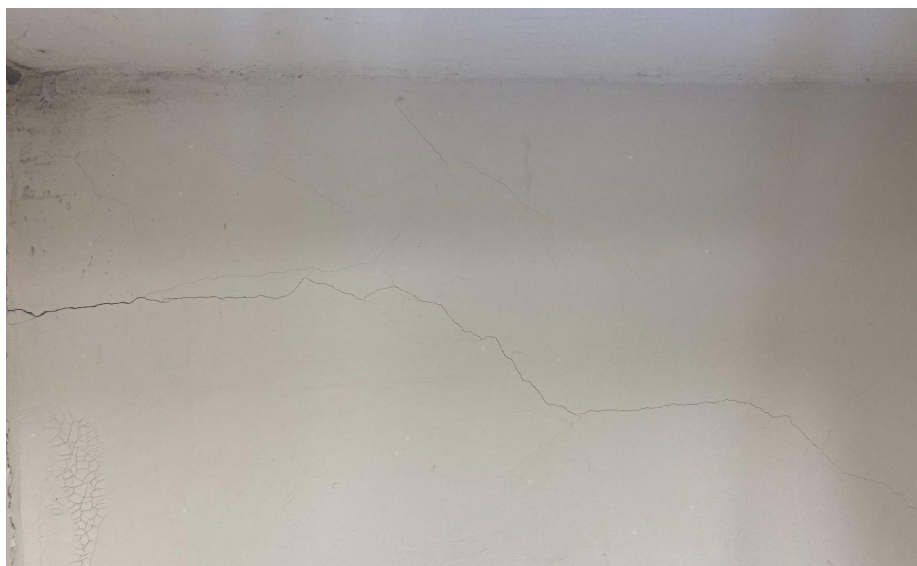
Figura 49 - Fissuras sala 108

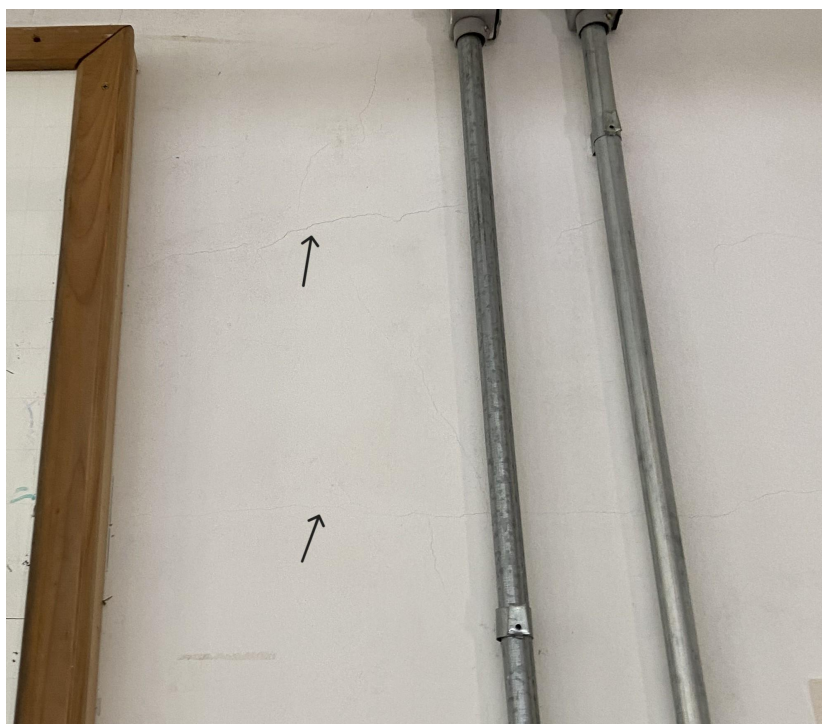
Na sala 011, também ocorreram na face da extremidade da edificação (Figura 50), que também possui uma extensa área que recebe radiação solar e chuva.

Figura 50 - Fissuras sala 011

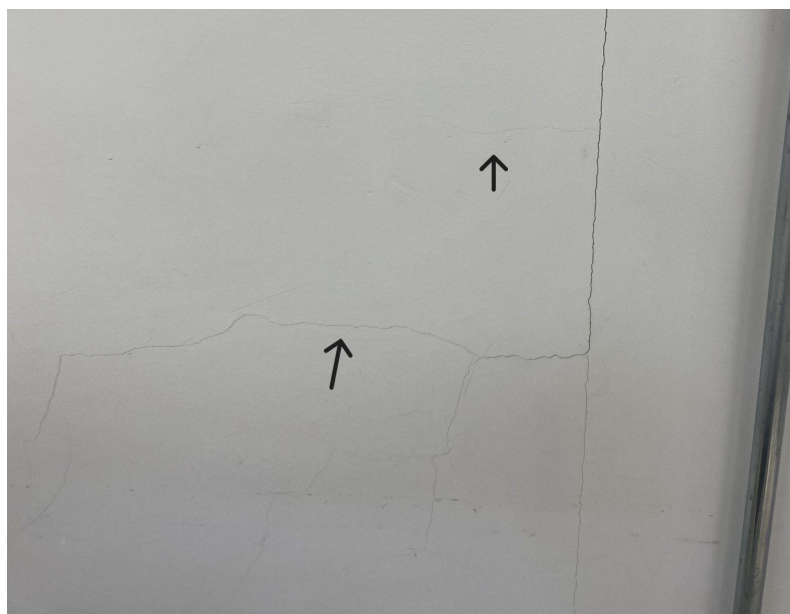
Na alvenaria das janelas menores, nos ambientes 109, 110, 011 e abaixo das janelas maiores 106, 108, 109, 111, 010 e 011 ocorreram fissuras pontuais e de pequena espessura que podem estar associadas a alguma retração nos produtos de cimento, com aparência indicada nas Figuras 51 e 52.

Figura 51 - Fissuras sala 109

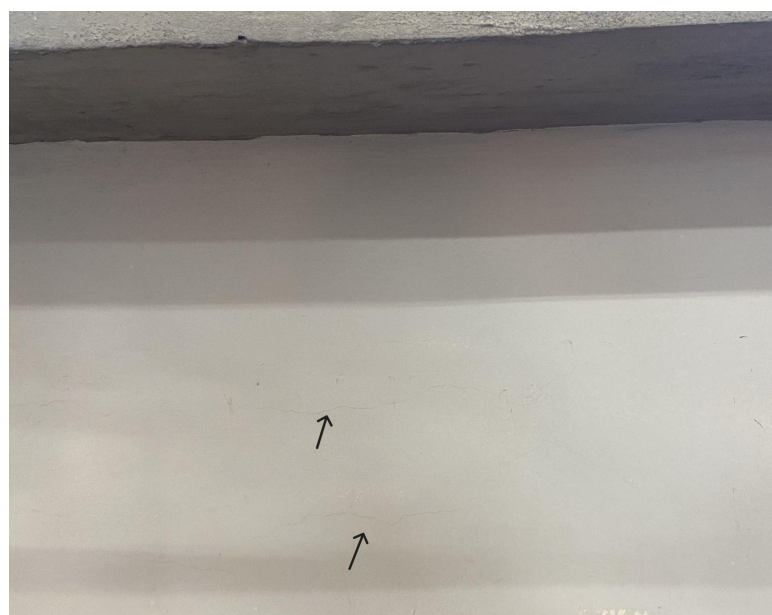
Figura 52 - Fissuras sala 106

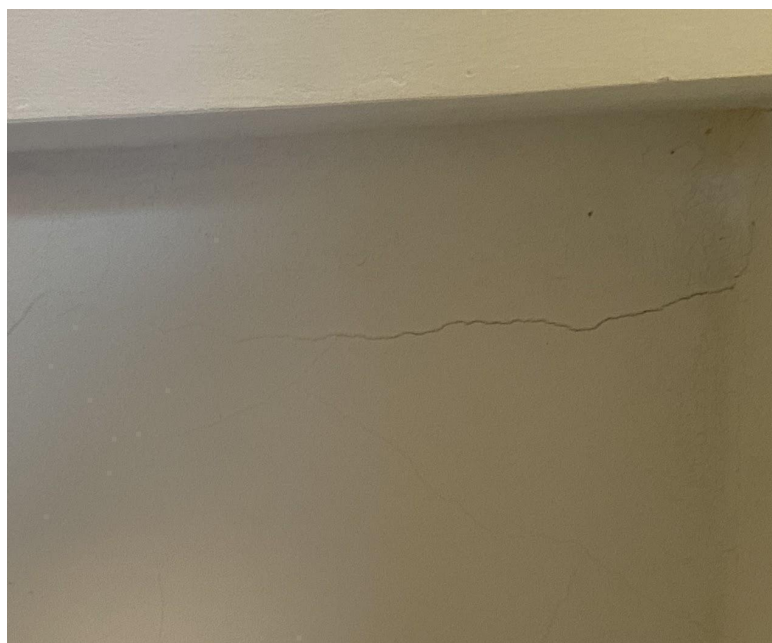
Figura 53 - Mancha sala 110

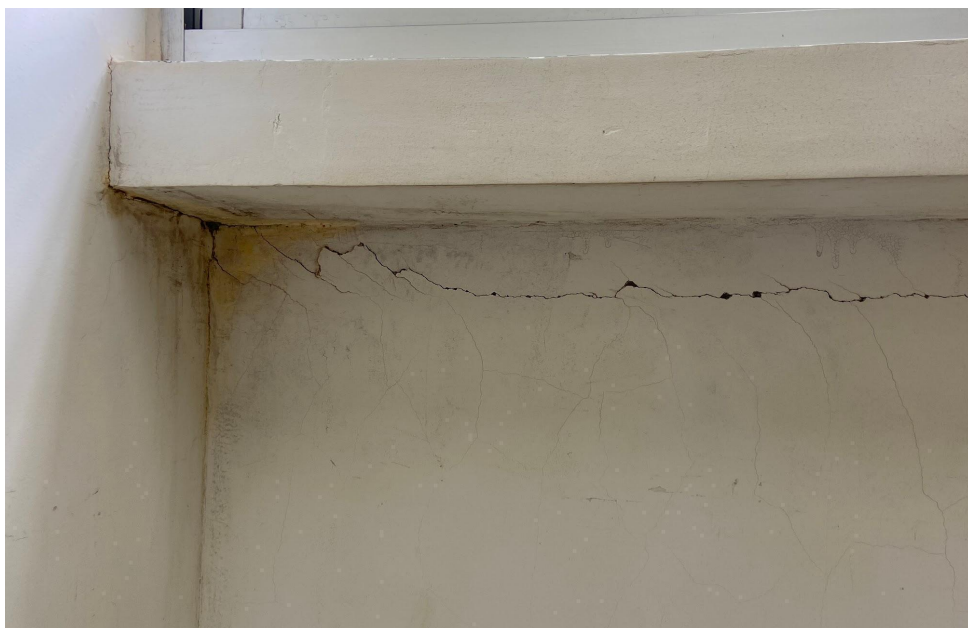
Figura 54 - Manchas sala 011

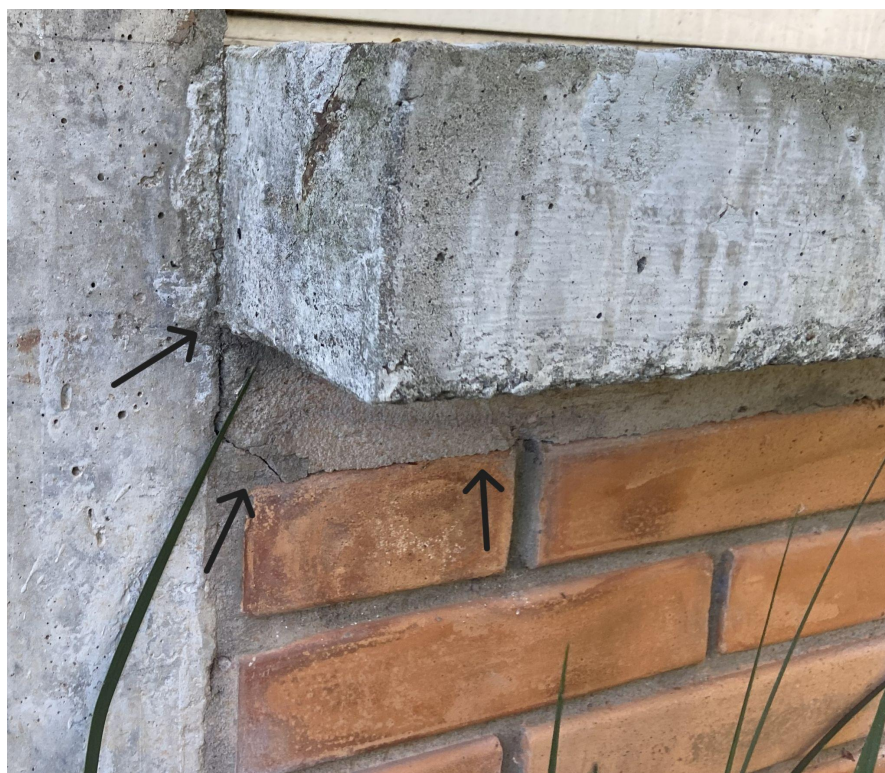
Figura 55 - Fissuras externas

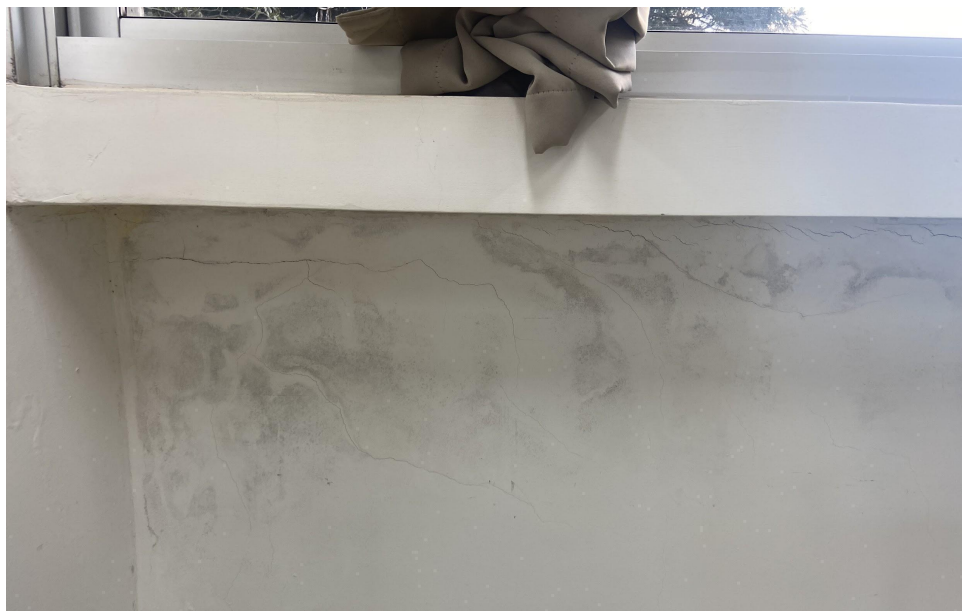
Ainda nessa região também ocorreram manchas pretas nas salas 108, 111, 107, 011 e 010 e estão representadas pela Figura 56 que ocorreu na sala 111.

Figura 56 - Manchas sala 111

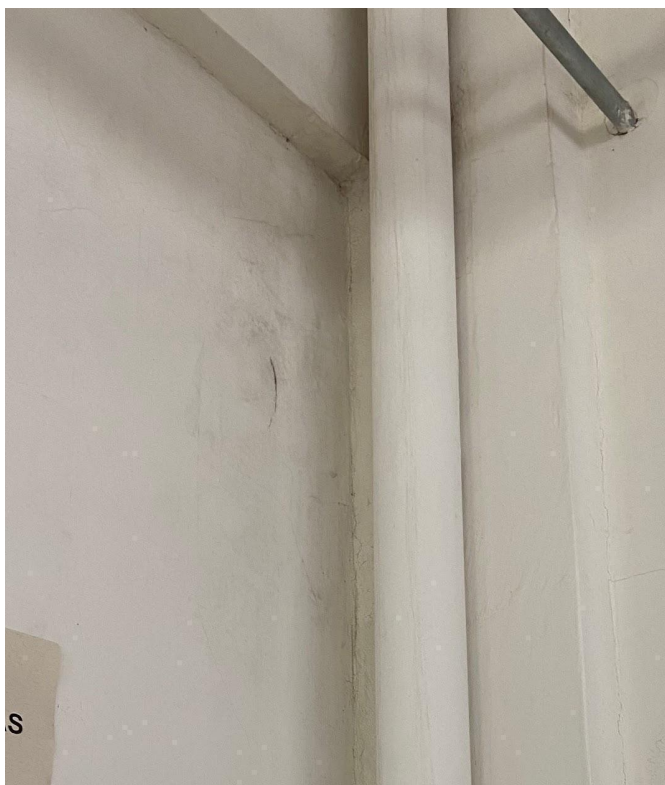
Na face da extremidade da edificação, que compreende as salas 111 e 011, também foram observadas manchas com tonalidade preta. As Figuras 57 e 58 demonstram essa situação pelo visualizado na sala 011.

Figura 57 - Manchas sala 011

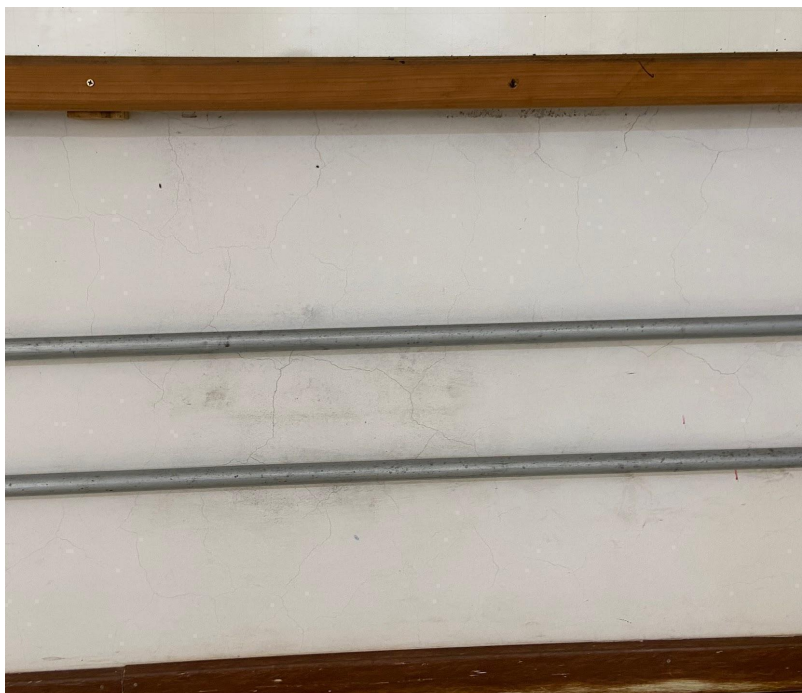
Figura 58 - Manchas sala 011

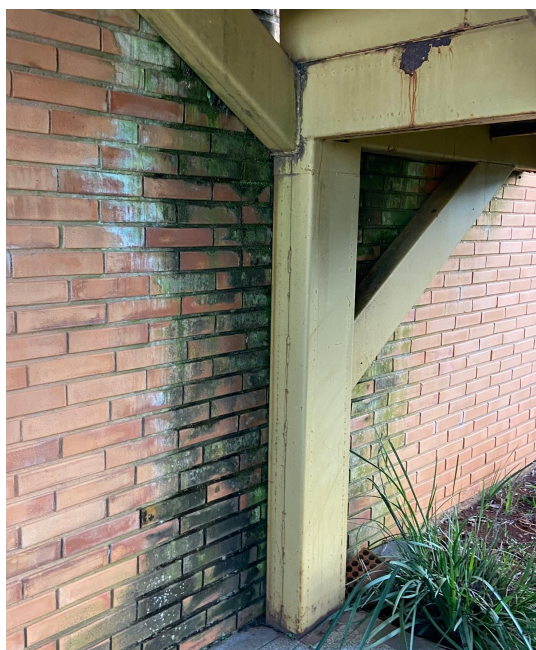
No lado externo dessa parede da extremidade da edificação é possível observar a concentração de manchas pretas e verdes (Figura 59 e 60), ocasionadas pela exposição a umidade que acabam por afetar o ambiente interno.

Figura 60 - Manchas externas sala 011

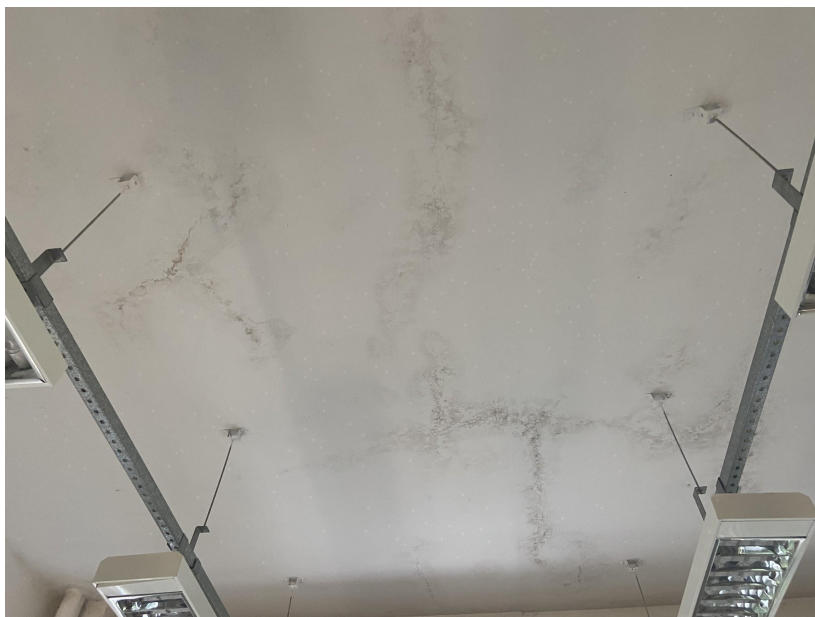
Figura 61 - Manchas sala 107

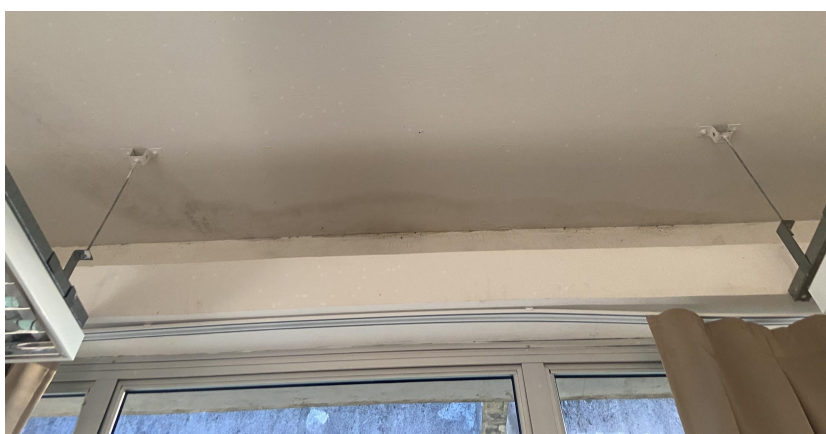
Figura 62 - Manchas sala 110
