**IDENTIFICAÇÃO DAS PRINCIPAIS MANIFESTAÇÕES PATOLÓGICAS DE
AMBIENTES INTERNOS EM USO: ESTUDO DE CASO EM UMA EDIFICAÇÃO DA
UTFPR CAMPUS PATO BRANCO**

**Identification of the main pathological manifestations of internal environments
in use: a case study in a building at UTFPR campus Pato Branco**

Trabalho de conclusão de curso de graduação
apresentado como requisito para obtenção do título
de Bacharel em Engenharia Civil da Universidade
Tecnológica Federal do Paraná (UTFPR).

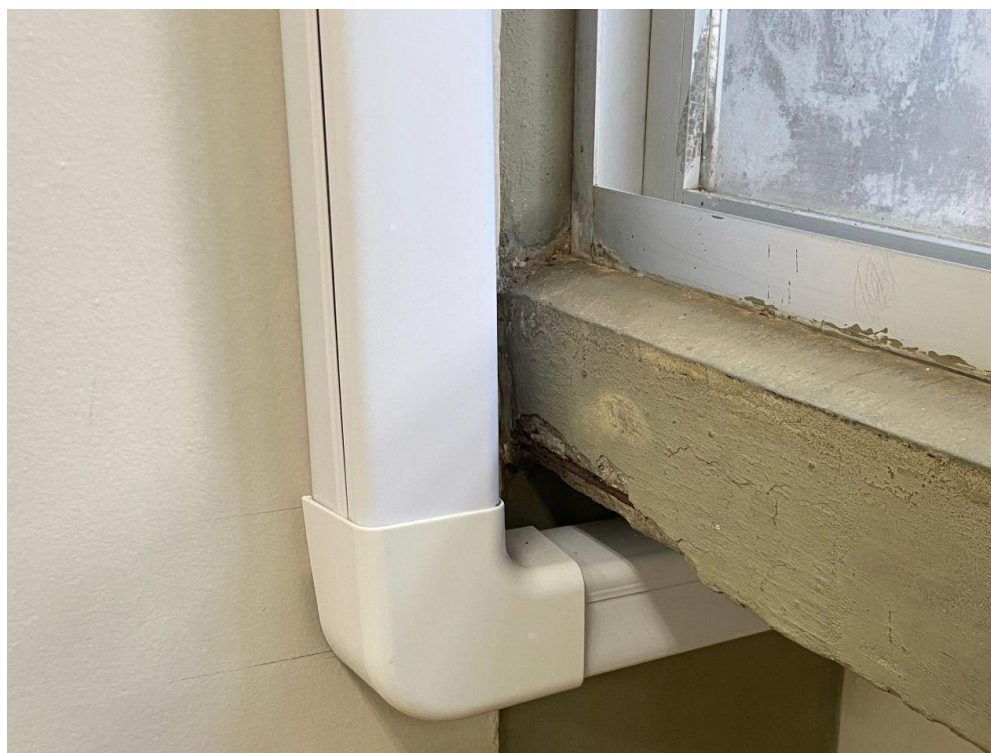
Figura 63 - Desagregação sala 106

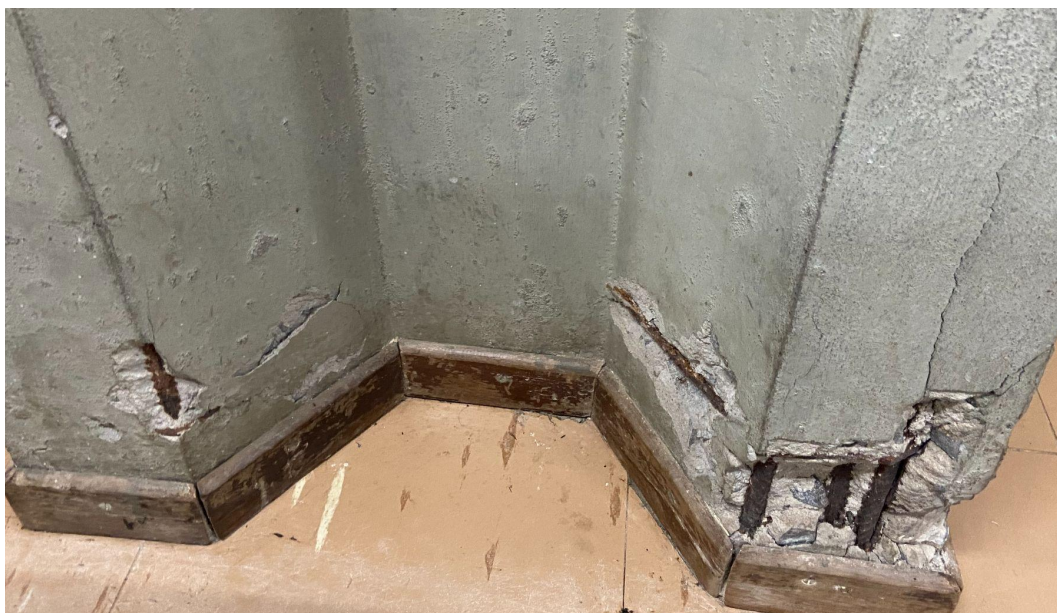
Figura 64 - Desagregação sala 106

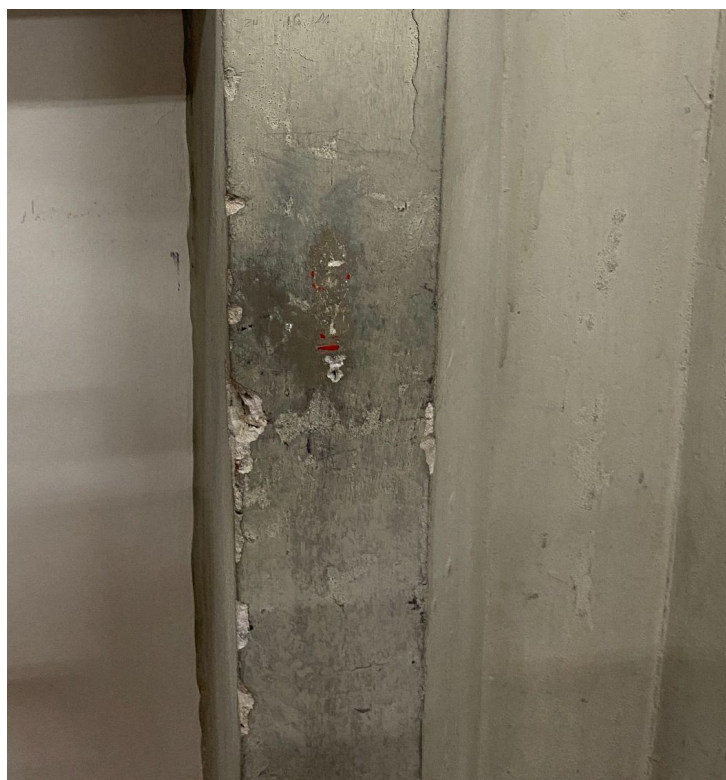
Figura 65 - Desagregação sala 106

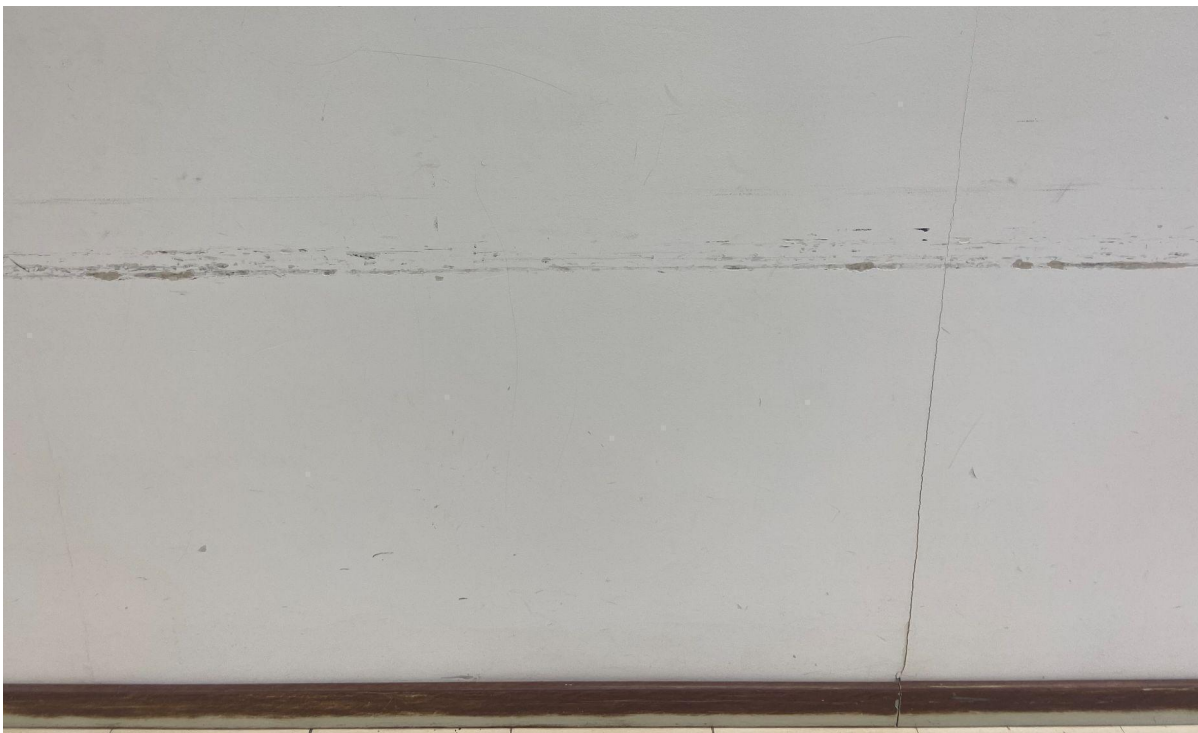
Figura 66 - Desagregação sala 108

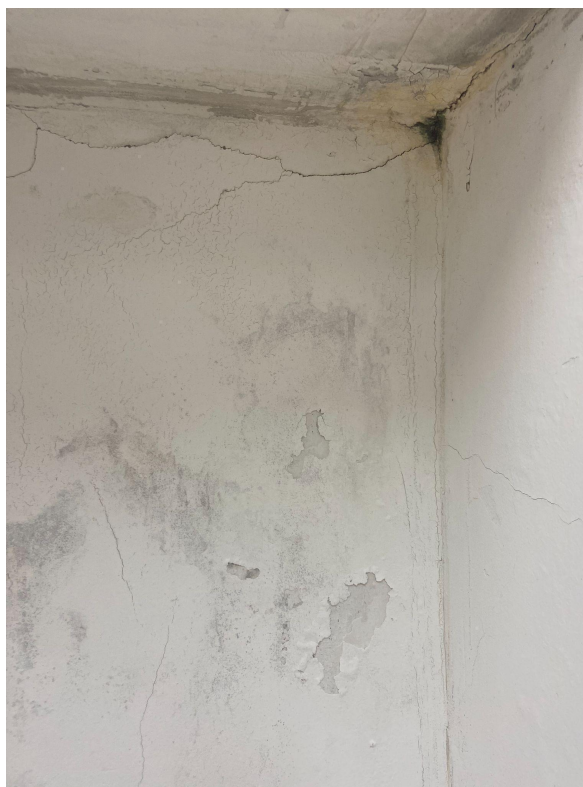
Figura 67 - Descascamentos sala 111

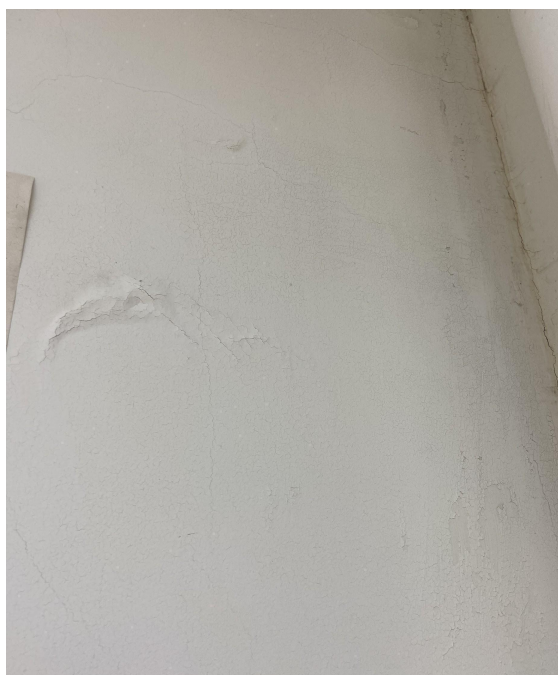
Figura 68 - Bolhas na pintura sala 111
