**ESTUDO DE CASO DAS MANIFESTAÇÕES PATOLÓGICAS DA UNIDADE
BÁSICA DE SAÚDE DO BAIRRO PLANALTO, EM PATO BRANCO-PR**

Trabalho de conclusão de curso de graduação
apresentada como requisito para obtenção do título de
Bacharel em Engenharia Civil da Universidade
Tecnológica Federal do Paraná (UTFPR).

O estudo consiste em uma análise realizada a partir de constatações visuais na Unidade Básica de Saúde do bairro Planalto, no município de Pato Branco – PR, onde foi possível realizar registros fotográficos das manifestações patológicas existentes na edificação. Foram detectados muitos problemas de infiltrações, algumas fissuras e falta de manutenções periódicas.

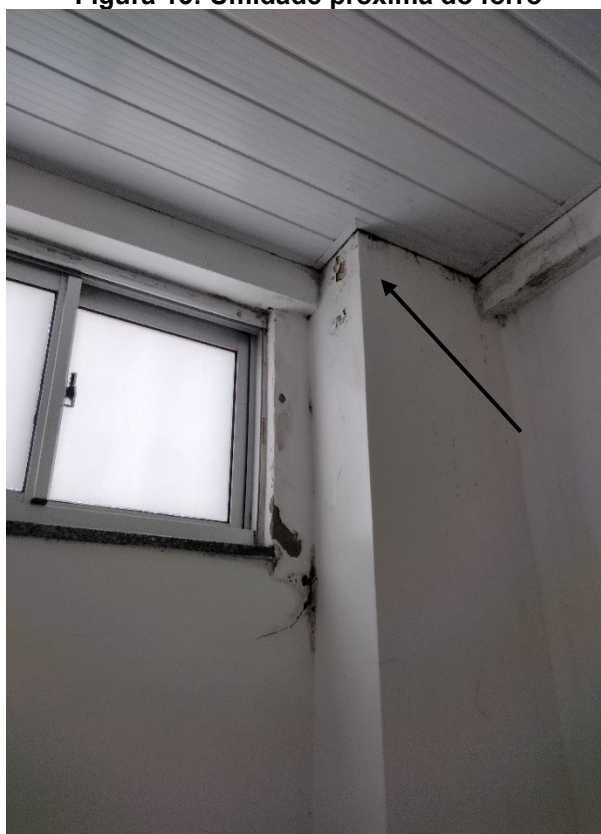
Figura 13: Umidade próxima do forro

Quadro 3: Umidade próxima do forro

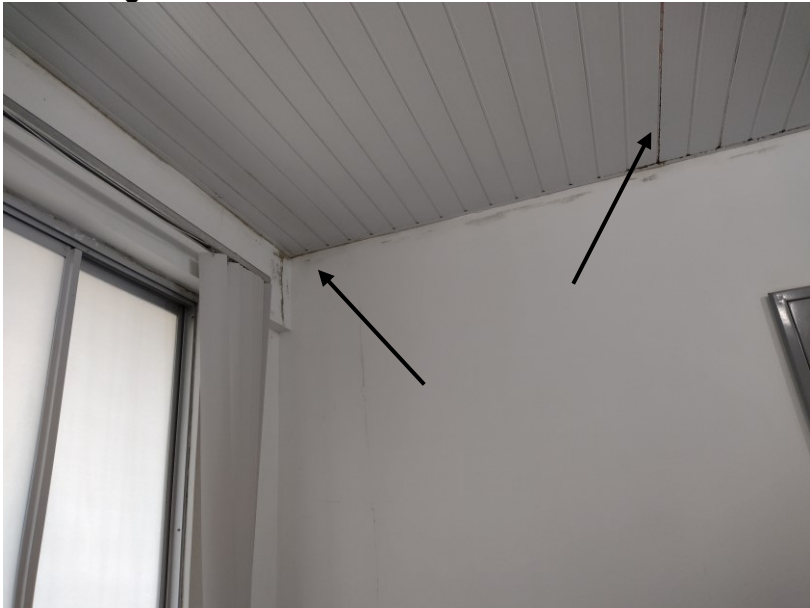
Figura 14: Manchas de umidade no forro de PVC

Quadro 4: Manchas de umidade no forro de PVC

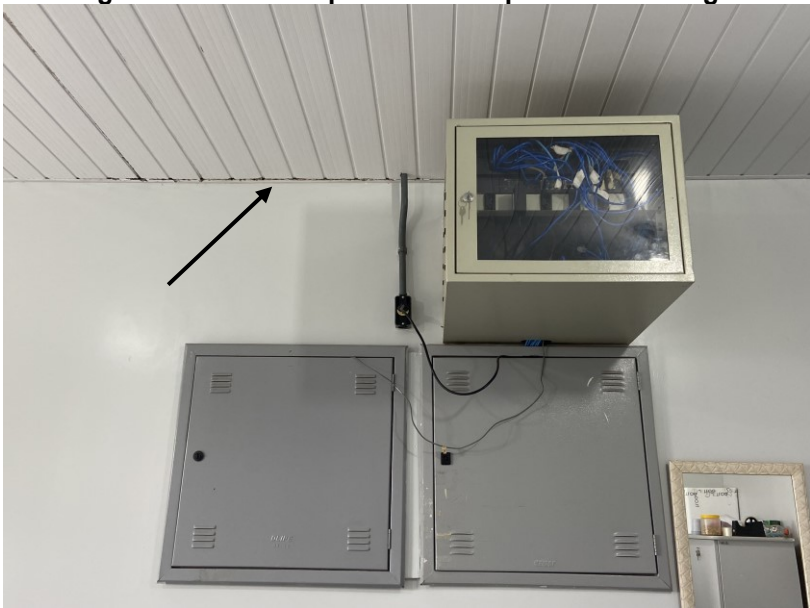
Figura 15: Umidade próximo dos quadros de energia

Quadro 5: Umidade próximo dos quadros de energia

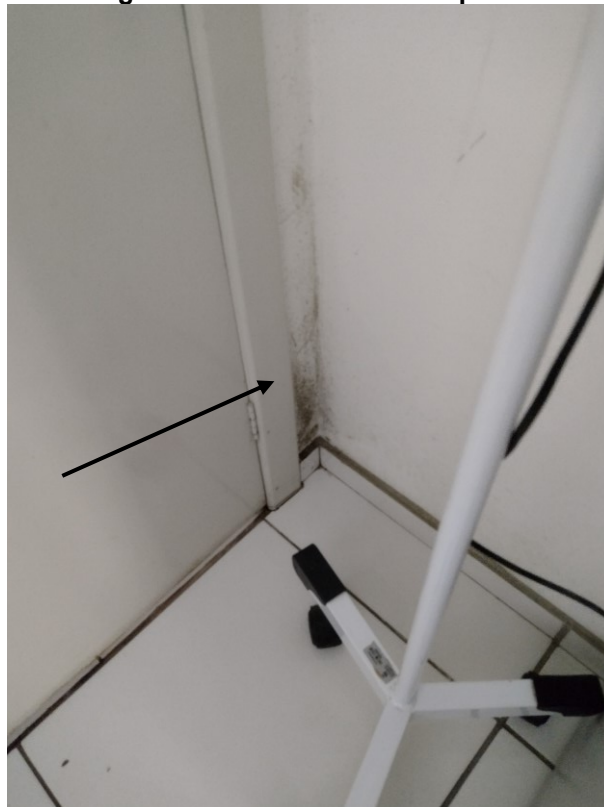
Figura 16: Umidade atrás da porta

Quadro 6: Umidade atrás da porta

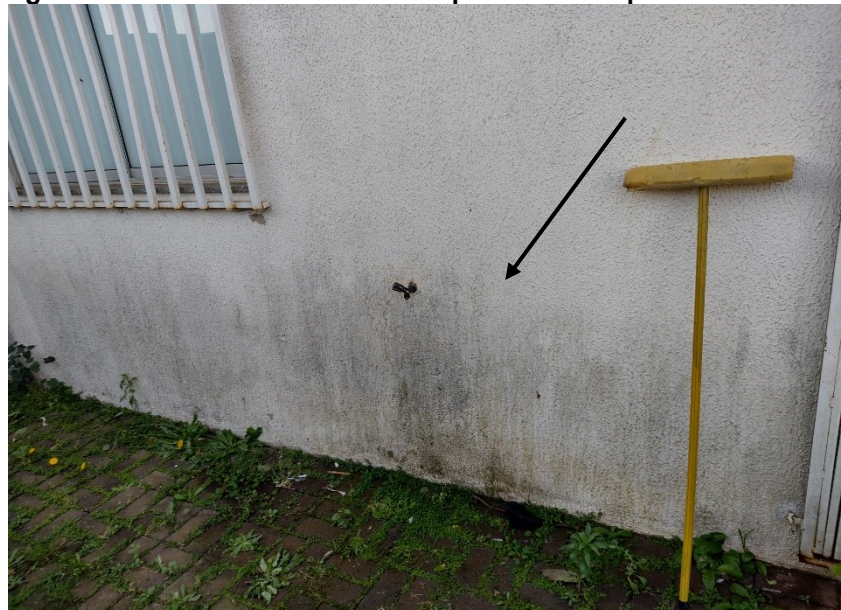
Figura 17: Manchas de umidade da parte externa próximas do solo

Quadro 7: Manchas de umidade da parte externa próximas do solo

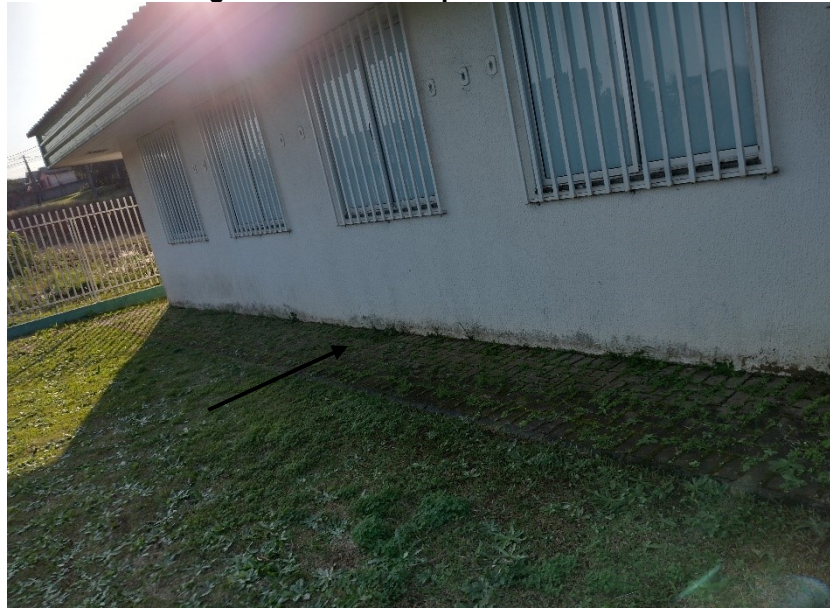
Figura 18: Manchas próximas do solo

Quadro 8: Manchas próximas do solo

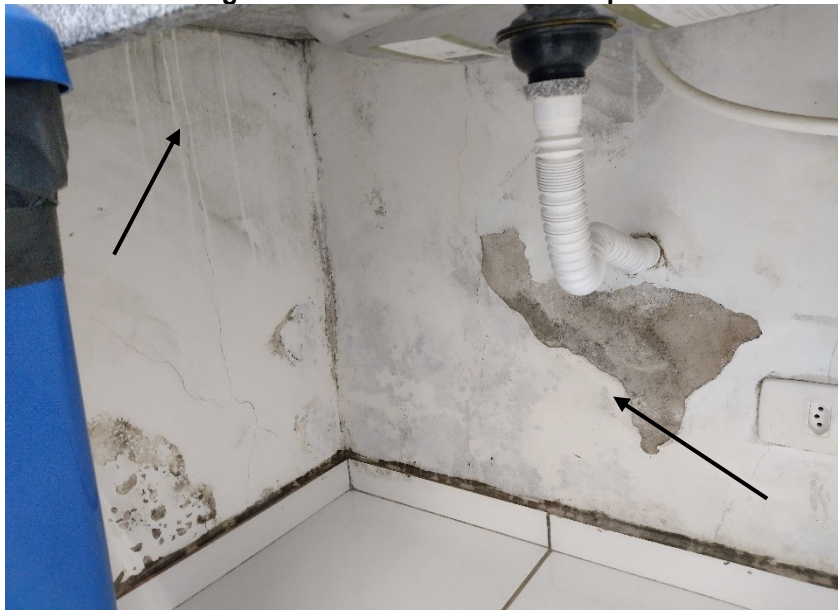
Figura 20: Umidade embaixo da pia

Quadro 10: Umidade embaixo da pia

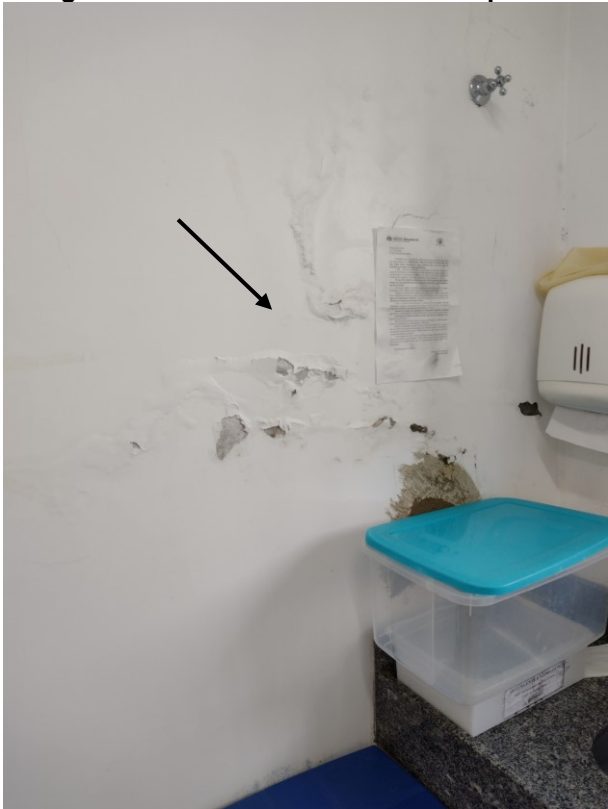
Figura 21: Manchas de umidade na parede

Quadro 11: Manchas de umidade na parede

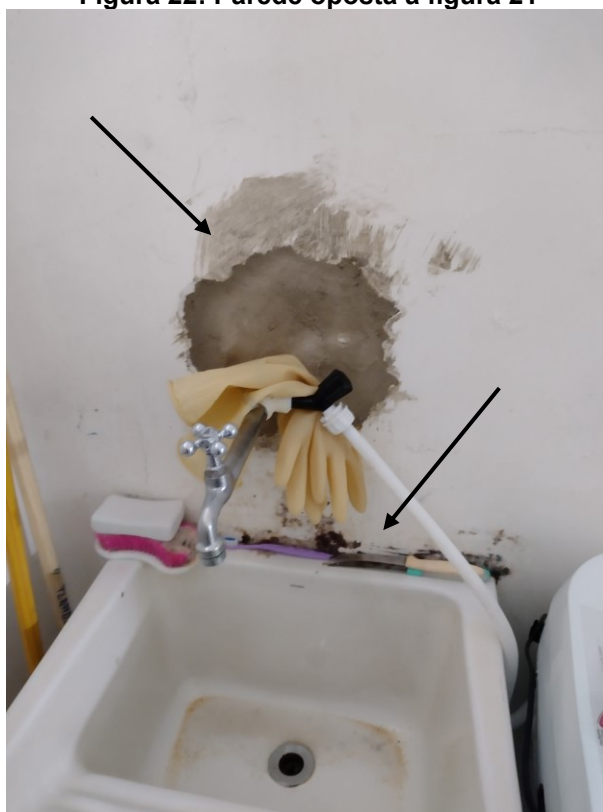
Figura 22: Parede oposta a figura 21

Quadro 12: Parede oposta a figura 21

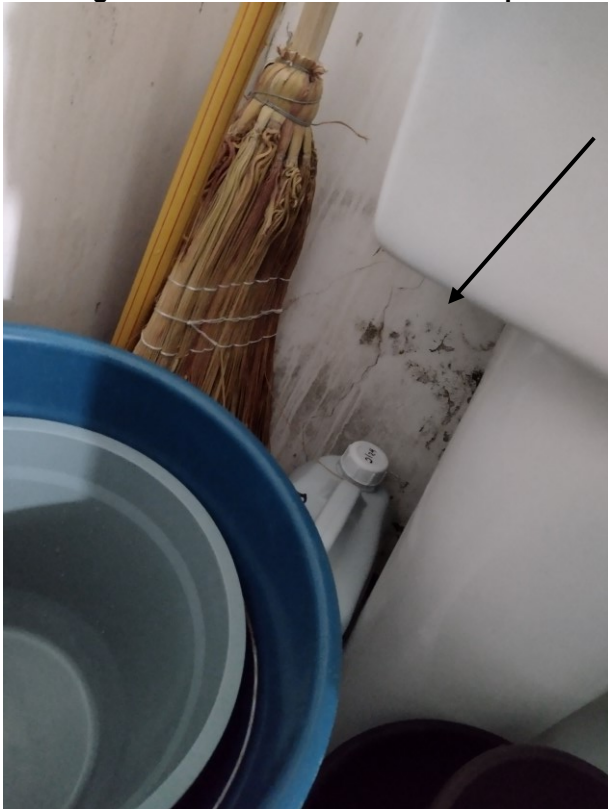
Figura 23: Umidade abaixo do tanque

Quadro 13: Umidade abaixo do tanque

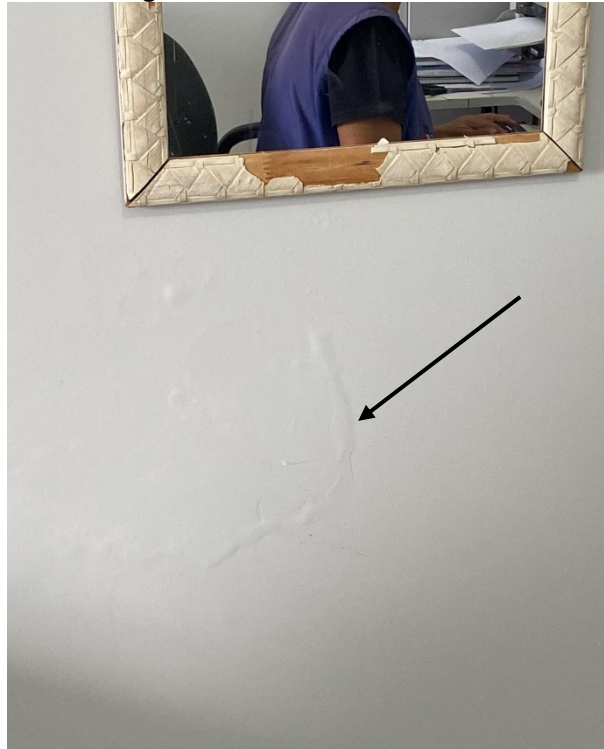
Figura 24: Bolhas na alvenaria

Quadro 14: Bolhas na alvenaria

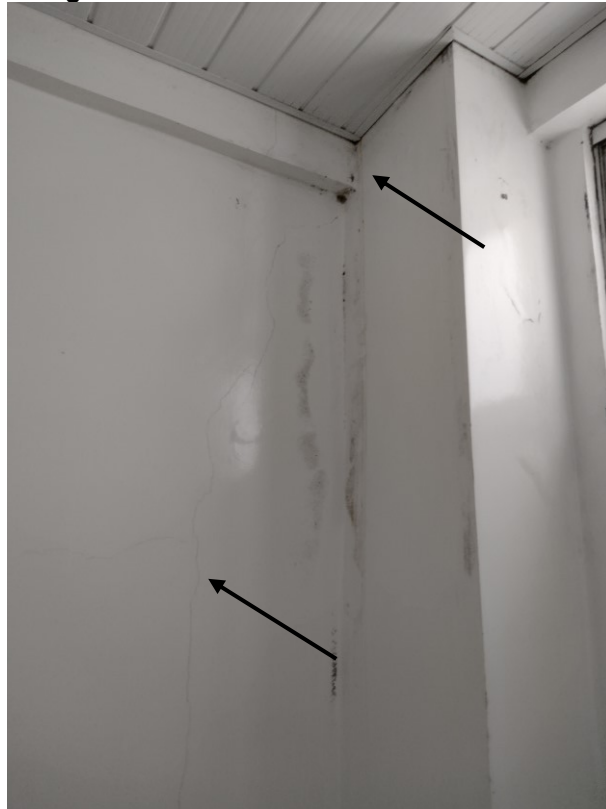
Figura 25: Manchas de umidade e fissuras

Quadro 15: Manchas de umidade e fissuras

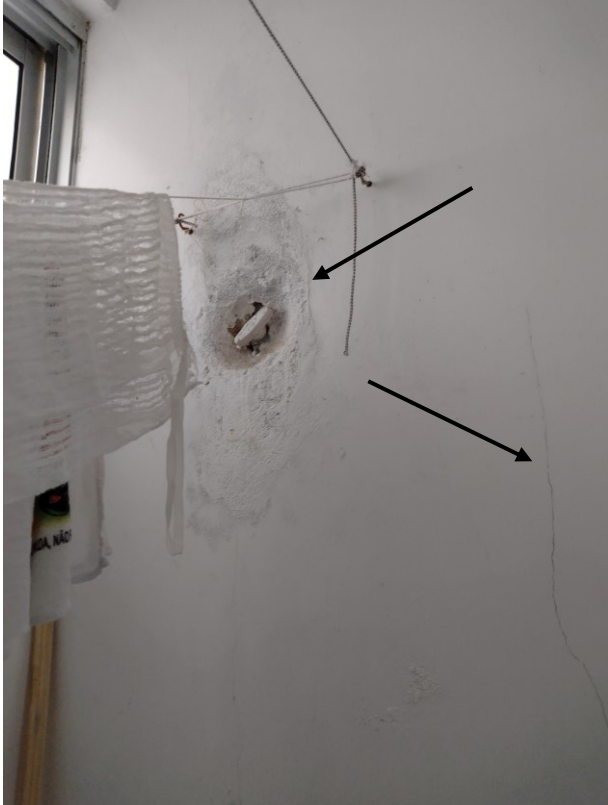
Figura 26: Fissuras e falta de acabamento no registro

Quadro 16: Fissuras

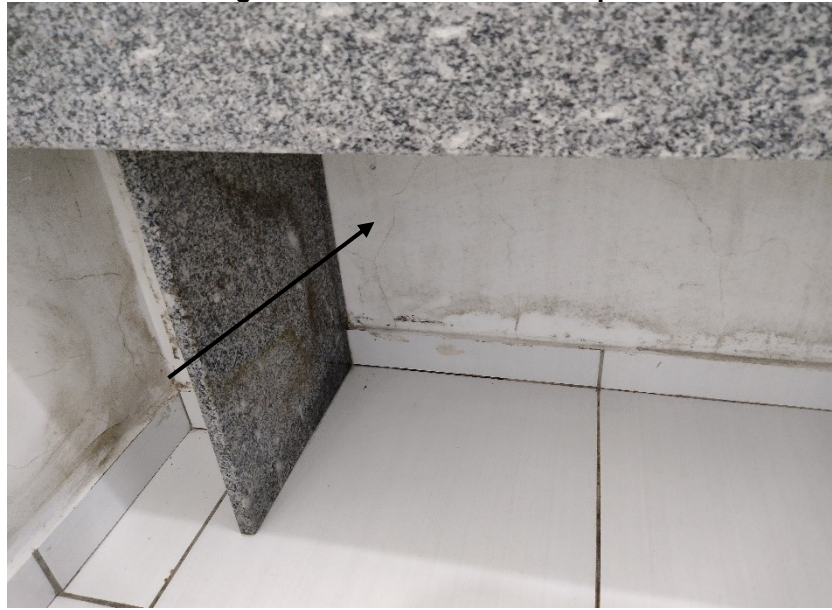
Figura 27: Umidade abaixo da pia

**Fonte: Autoria própria (2022)****Quadro 18: Umidade abaixo da pia**

CLASSIFICAÇÃO (figura 27)			
Gravidade	Urgência	Tendência	NOTA
1	1	2	2

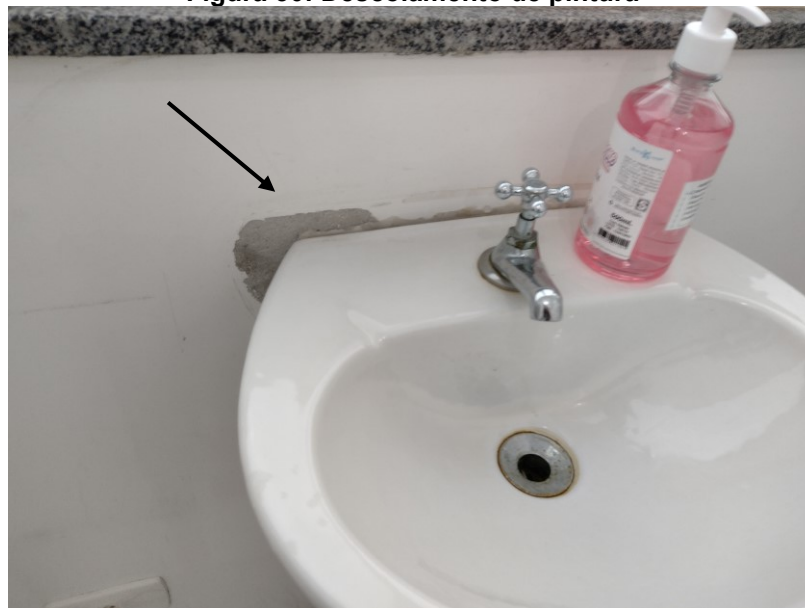
Figura 30: Descolamento de pintura

Quadro 20: Descolamento de pintura

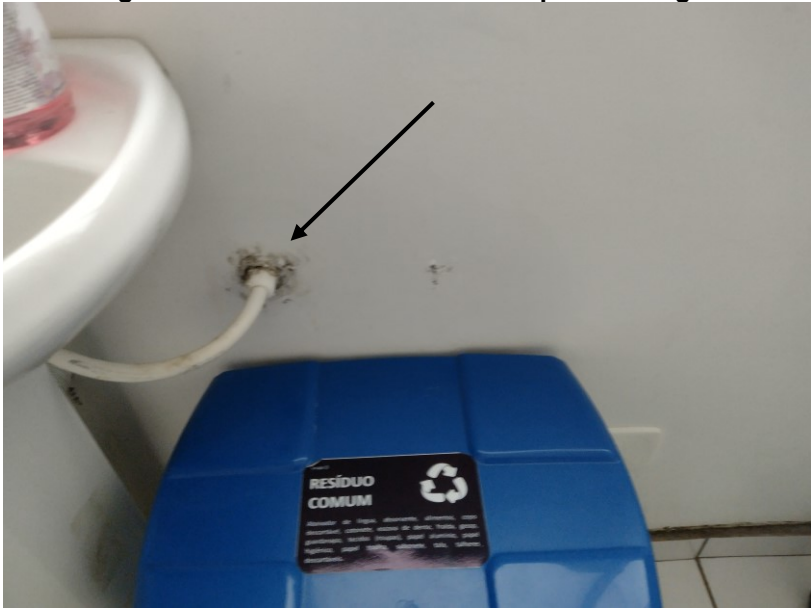
Figura 31: Falta de acabamento no ponto de água

Quadro 21: Falta de acabamento no ponto de água

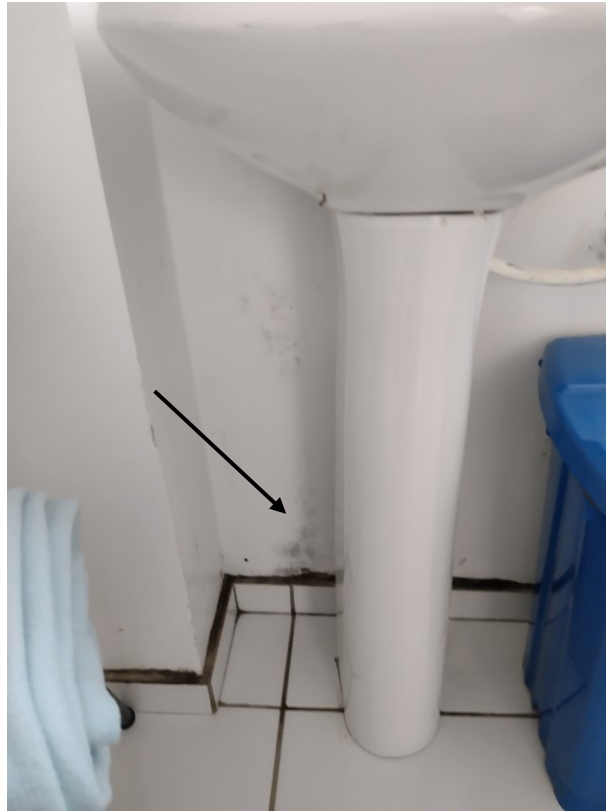
Figura 32: Manchas de umidade descendo ao lado da pia

Quadro 22: Manchas de umidade descendo ao lado da pia

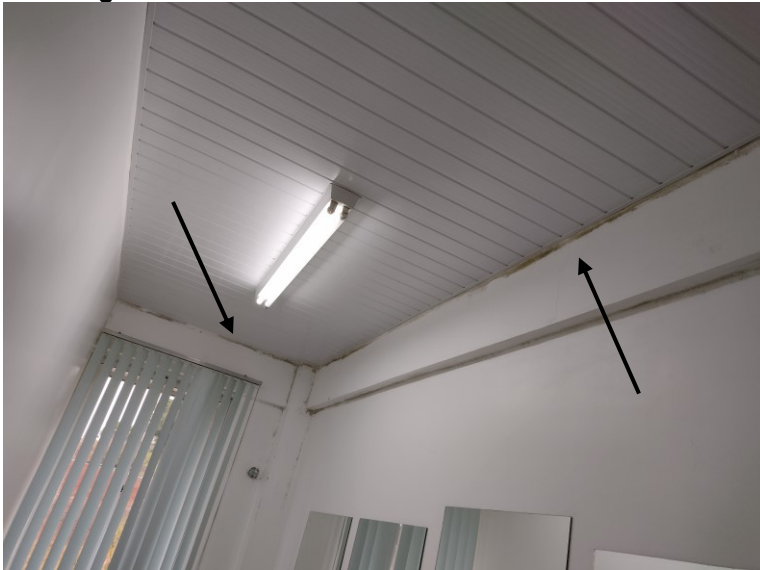
Figura 33: Manchas de umidade no forro de PVC

Quadro 23: Manchas de umidade no forro de PVC

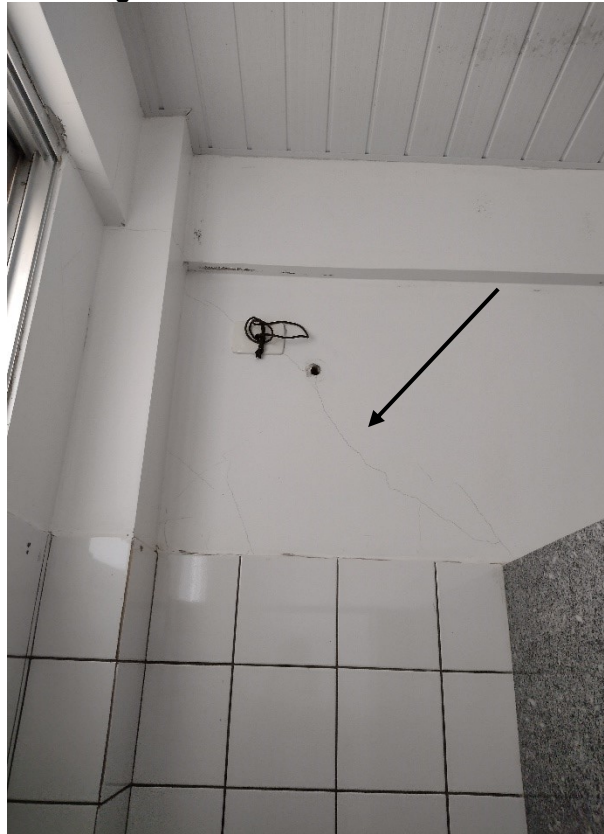
Figura 34: Fissuras inclinada a 45°

Quadro 24: Fissuras inclinada a 45°

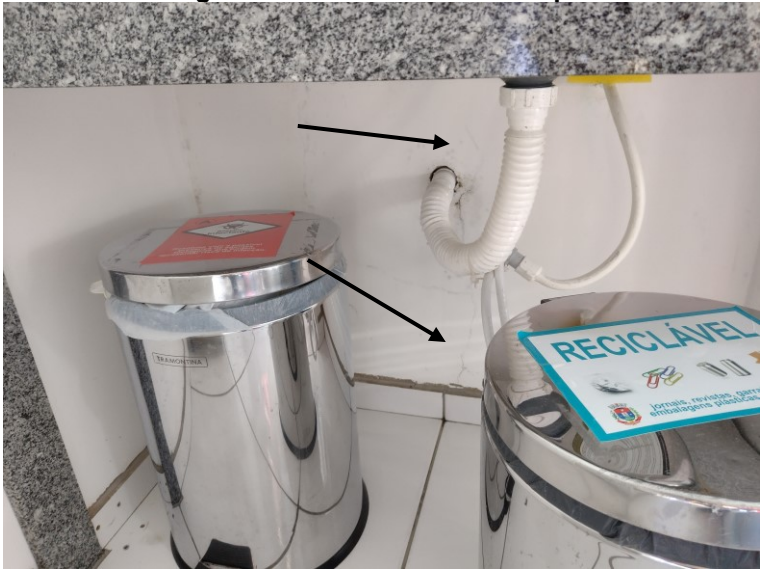
Figura 35: Fissuras abaixo da pia

Quadro 25: Fissuras abaixo da pia
CLASSIFICAÇÃO (figura 35)

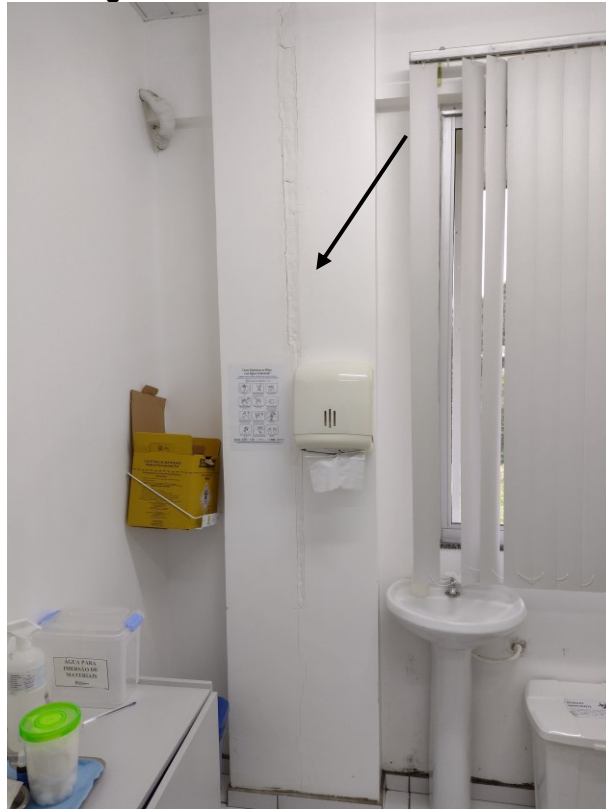
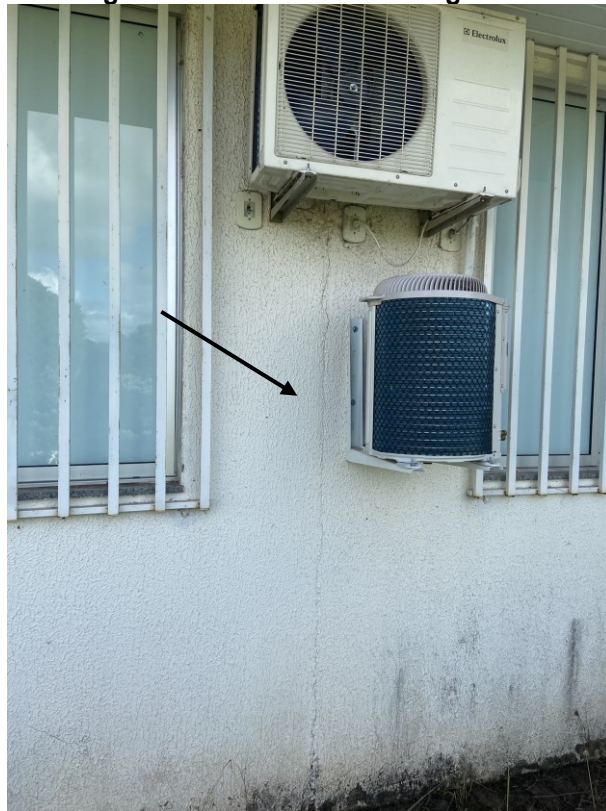
Figura 36: Enchimento em alvenaria

Quando verificada a parte externa da edificação (Figura 37), identificou-se que a mesma não possui pilares. Possivelmente, os volumes na parte interna da estrutura podem ser os pilares, que estão separados por uma junta elástica, como citado anteriormente.

Figura 37: Parte externa da figura 36

Quadro 26: Fissura em alvenaria

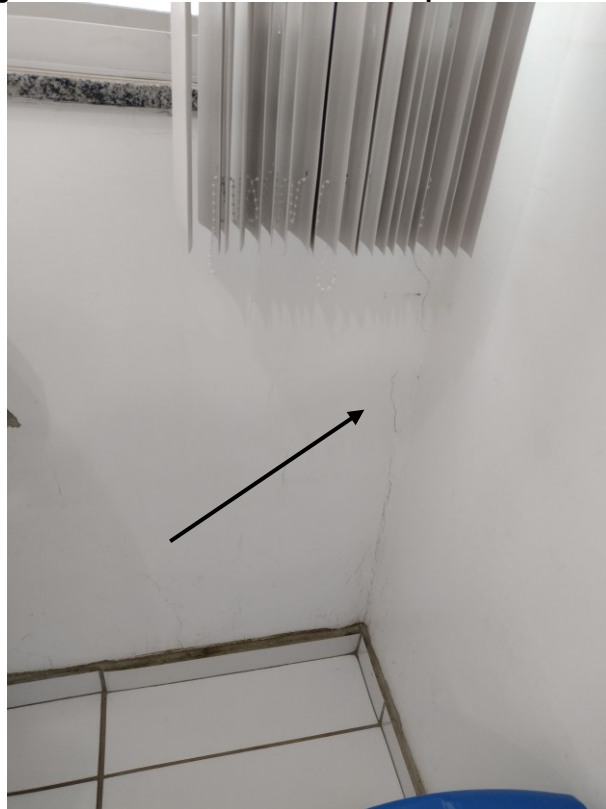
Figura 38: Fissura entre alvenaria e painéis divisórias

Quadro 27: Fissura entre alvenaria e painéis divisórias

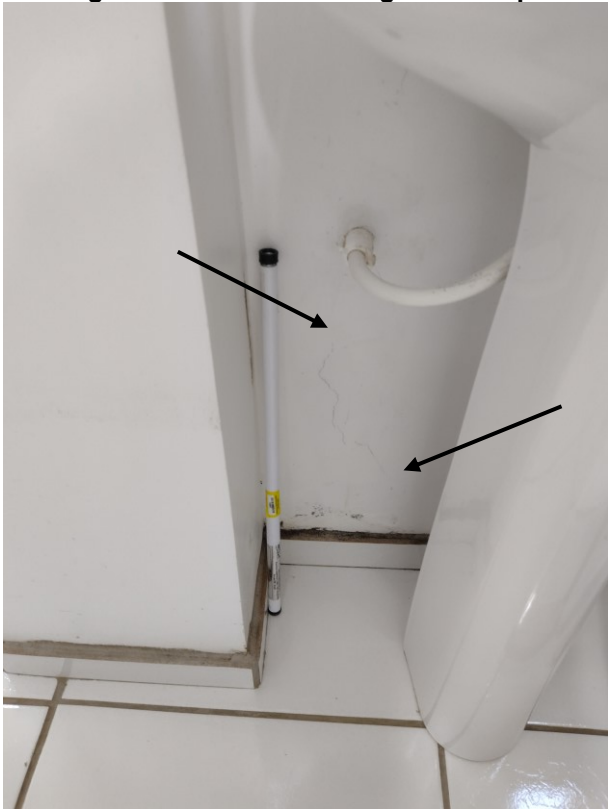
Figura 39: Fissuras e fungo no rodapé

Quadro 28: Fissuras e fungo no rodapé

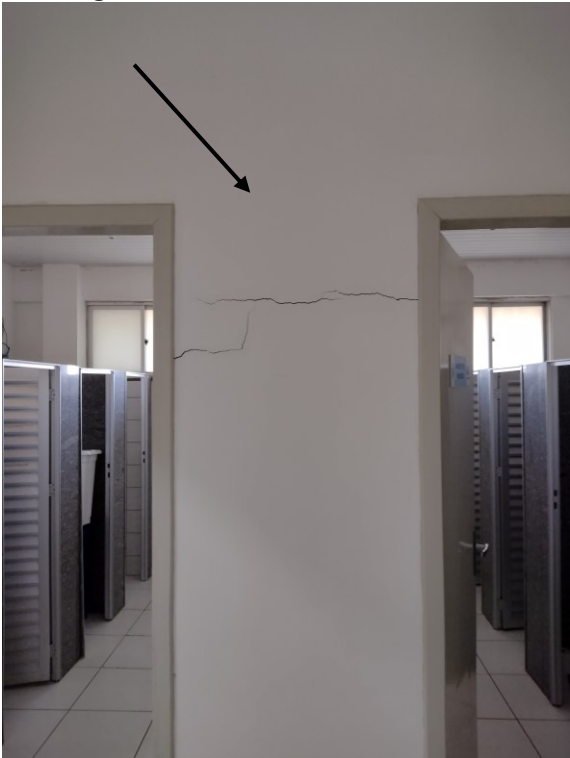
Figura 40: Fissura entre banheiros

Quadro 29: Fissura entre banheiros

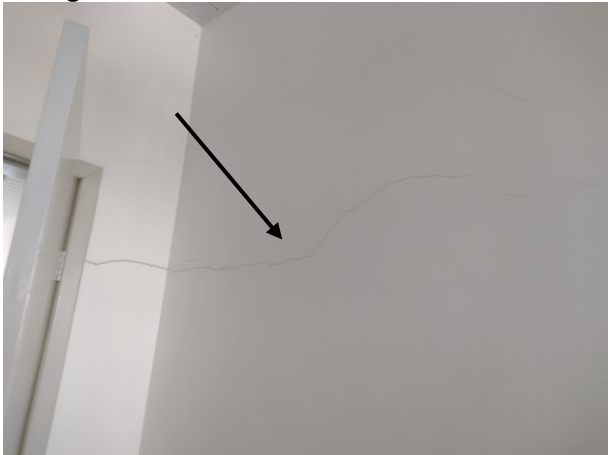
Figura 41: Fissura no banheiro masculino

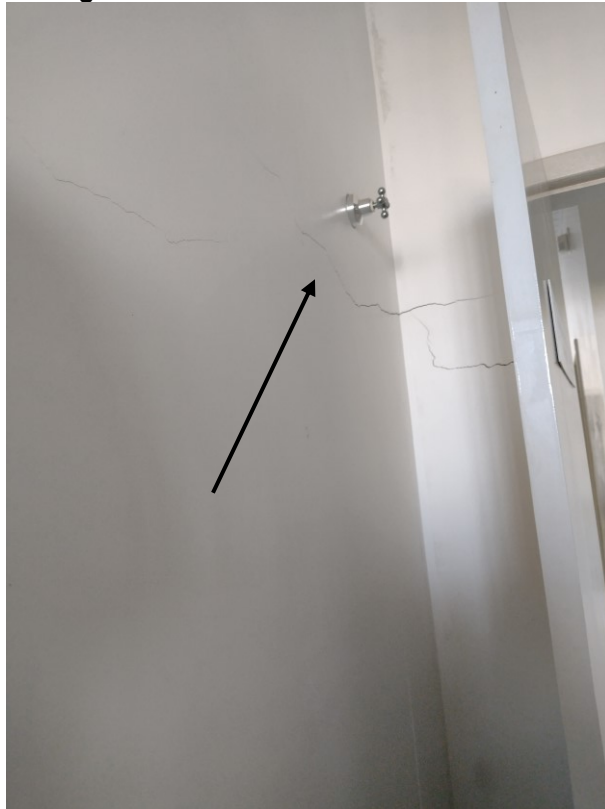
Figura 42: Fissura no banheiro feminino

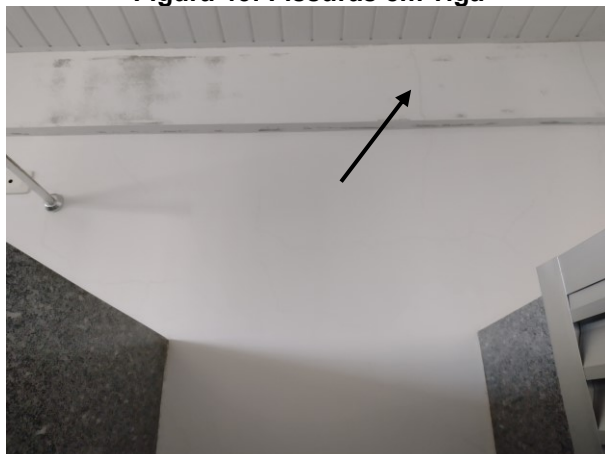
No banheiro masculino ainda foi verificado várias fissuras na viga mostrada na Figura 43. Conforme cita Sena, Nascimento e Neto (2020), fissuras na vertical em vigas podem representar esforço de tração.

Figura 43: Fissuras em viga

Quadro 30: Fissuras em viga

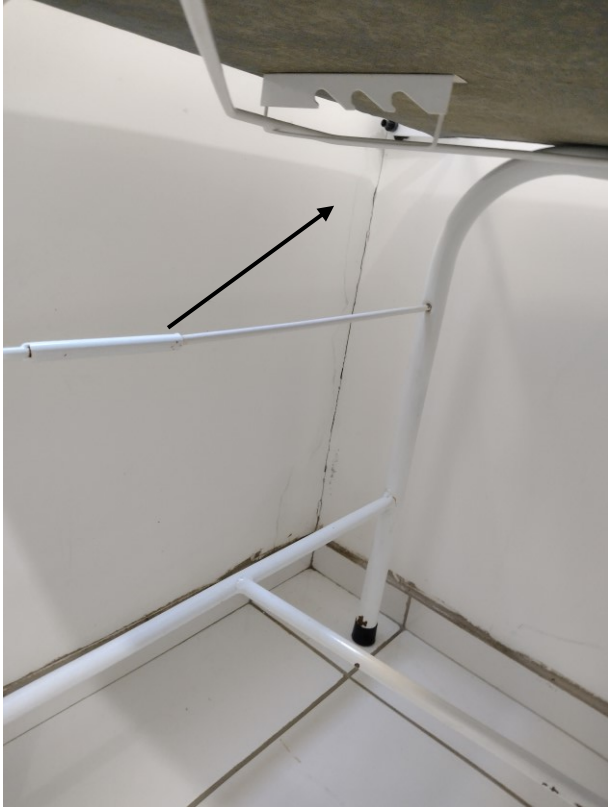
Figura 44: Fissuras entre alvenaria e divisórias

Quadro 31: Fissuras entre alvenaria e divisórias

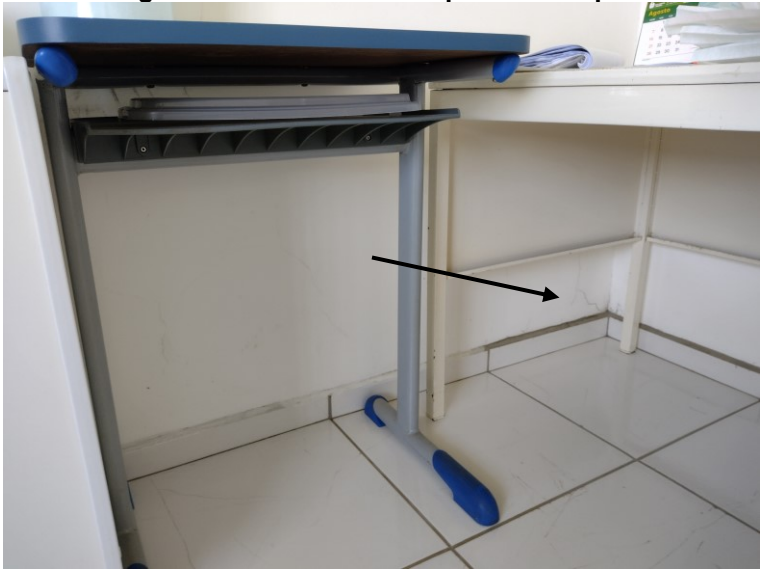
Figura 45: Fissura em 45° próxima ao piso

Quadro 32: Fissura em 45° próxima ao piso

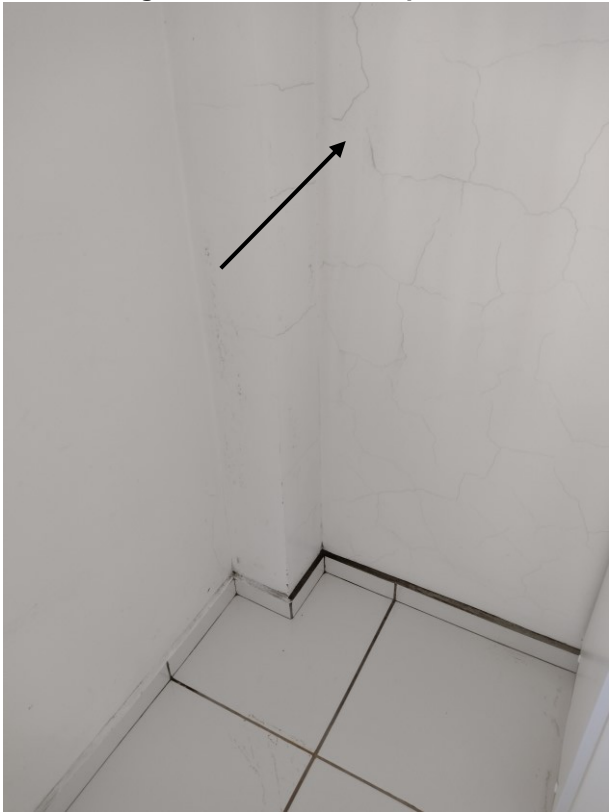
Figura 46: Fissuras mapeadas

Quadro 33: Fissuras mapeadas

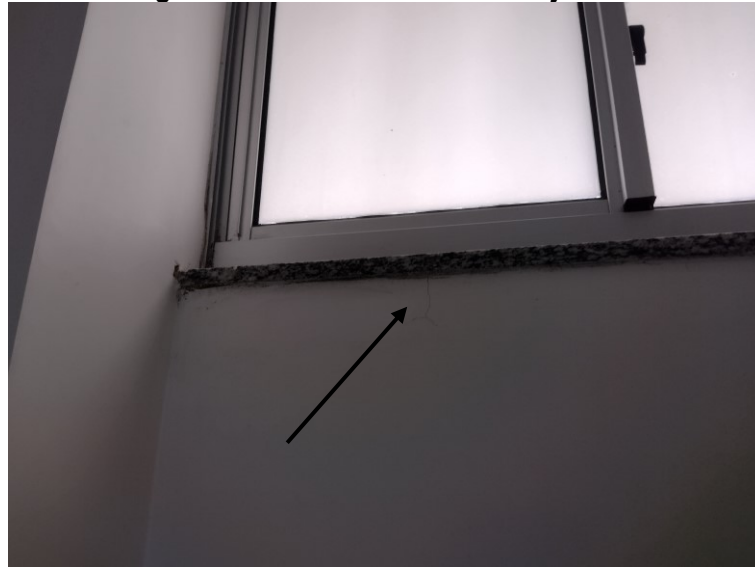
Figura 47: Fissuras embaixo das janelas

Quadro 34: Fissuras embaixo das janelas

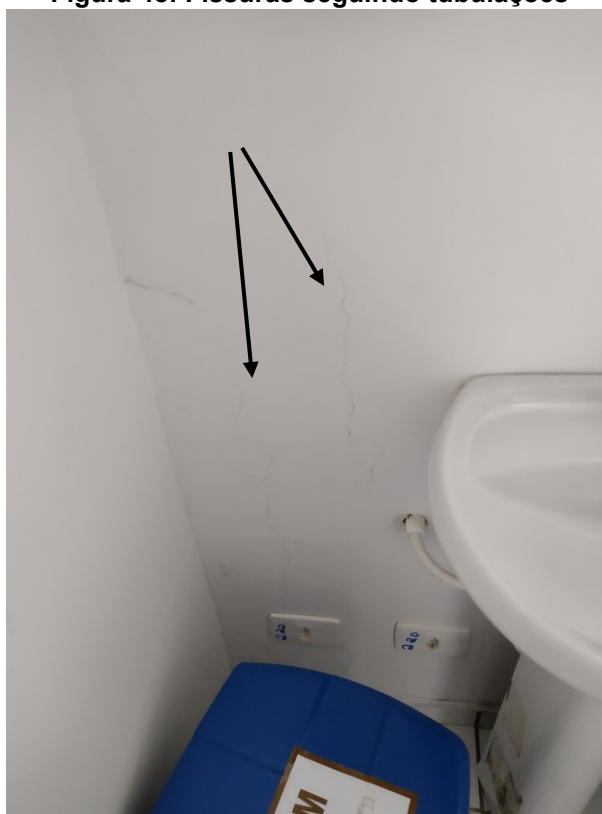
Figura 48: Fissuras seguindo tubulações

Quadro 35: Fissuras seguindo tubulações

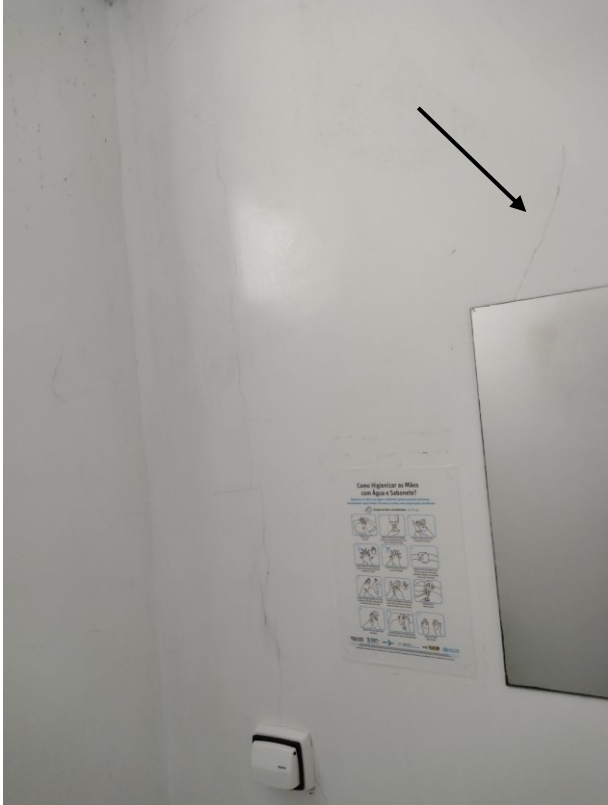
Figura 49: Fissuras próxima a espelho e descarga

Quadro 36: Fissuras próxima a espelho e descarga

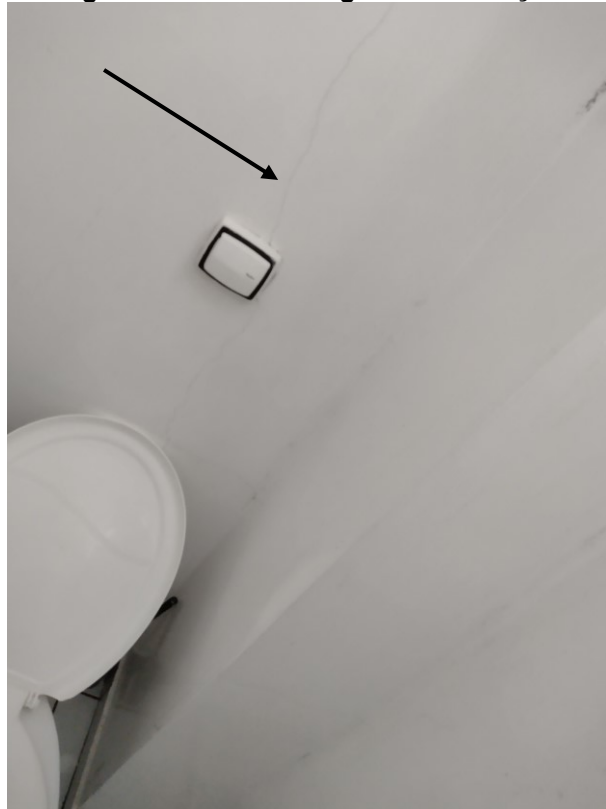
Figura 50: Fissuras seguindo tubulação

Quadro 37: Fissuras seguindo tubulação

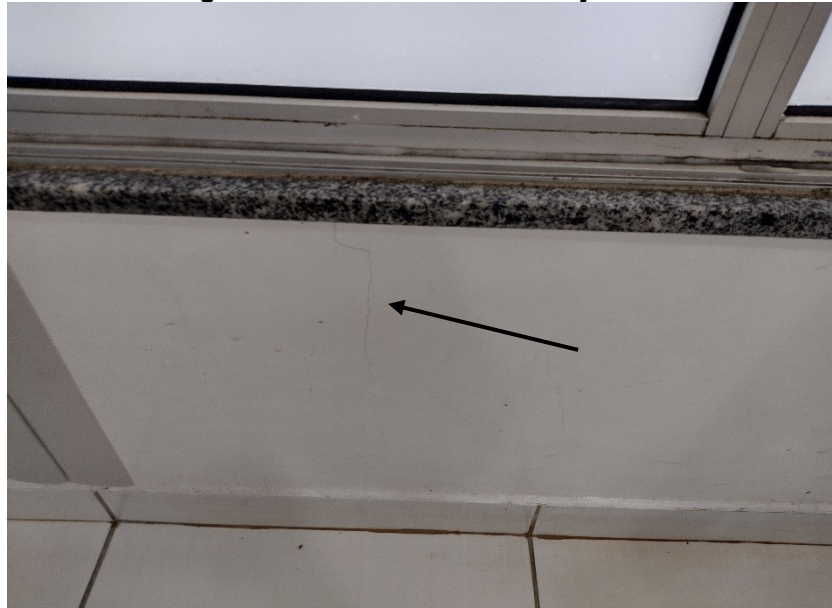
Figura 51: Fissuras embaixo de janelas

Quadro 38: Fissuras embaixo de janelas

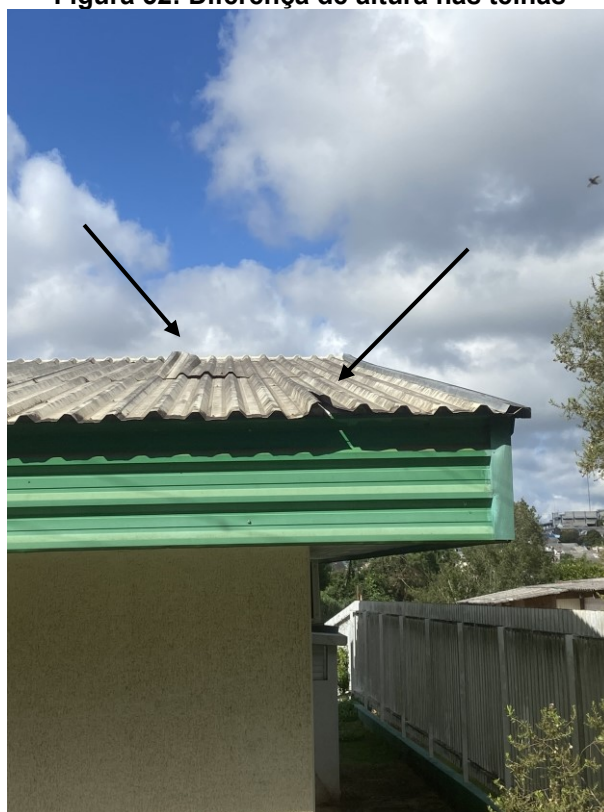
Figura 52: Diferença de altura nas telhas

Quadro 39: Diferença de altura nas telhas

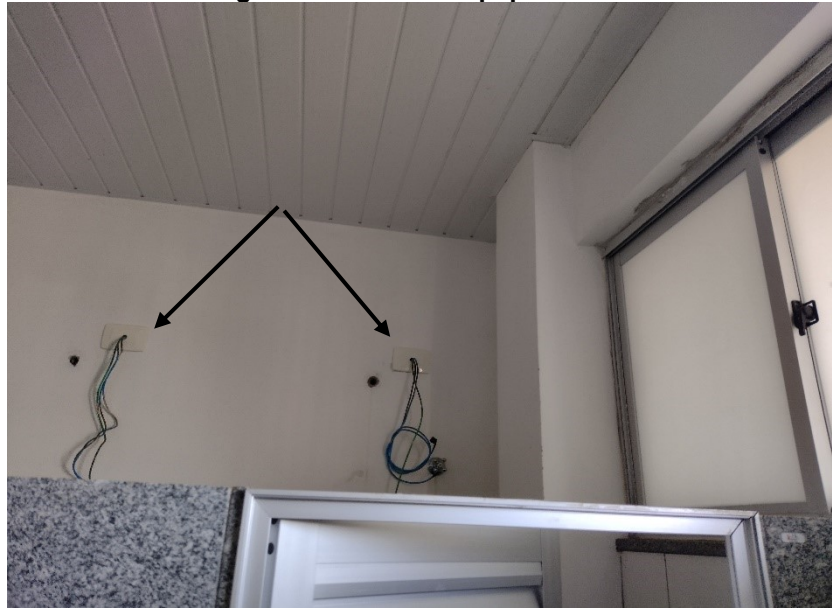
Figura 53: Falta de equipamentos

Quadro 40: Falta de equipamentos

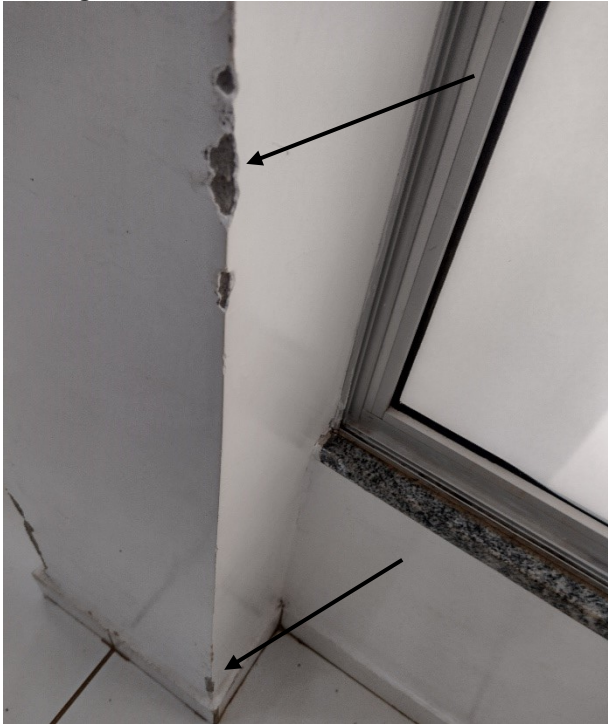
Figura 54: Deterioração de cantos vivos

Quadro 41: Deterioração de cantos vivos

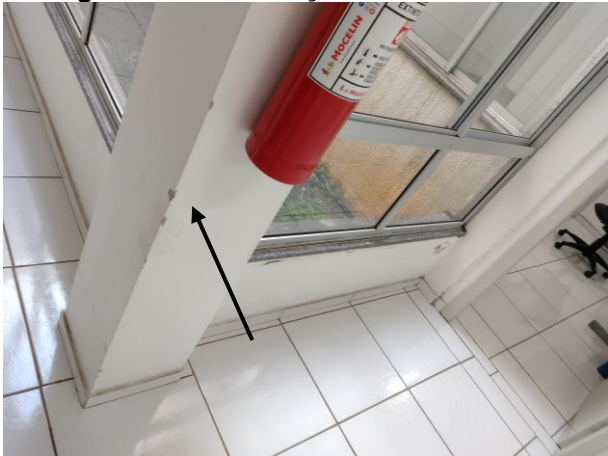
Figura 55: Deterioração de cantos vivos

Quadro 42: Deterioração de cantos vivos

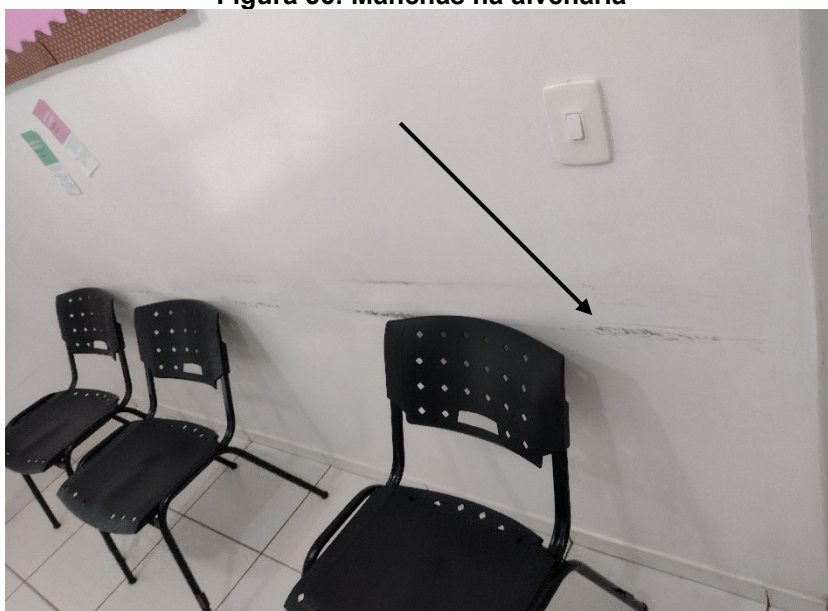
Figura 56: Manchas na alvenaria

Quadro 43: Manchas na alvenaria

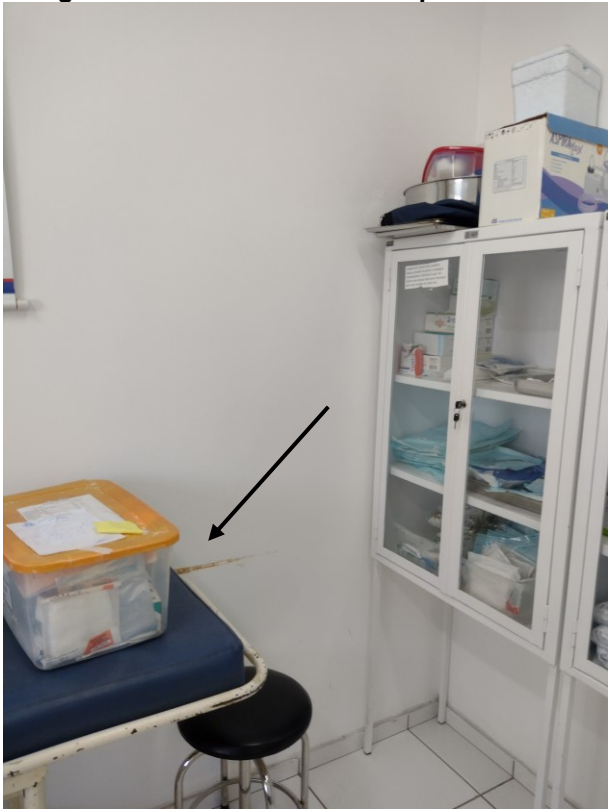
Figura 57: Manchas causadas pelas macas

Quadro 44: Manchas causadas pelas macas

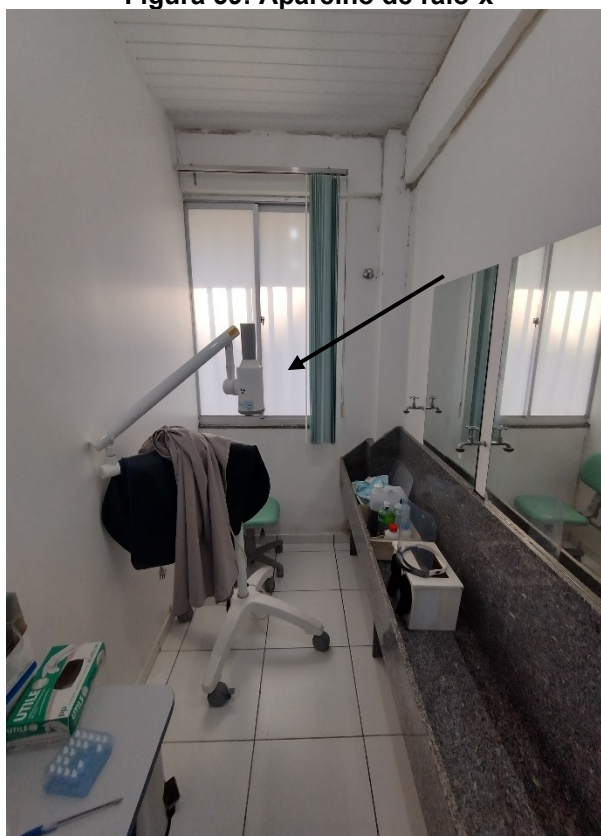
Figura 59: Aparelho de raio-x

**Fonte: Autoria própria (2022)****Quadro 46: Aparelho de raio-x**

CLASSIFICAÇÃO (figura 59)

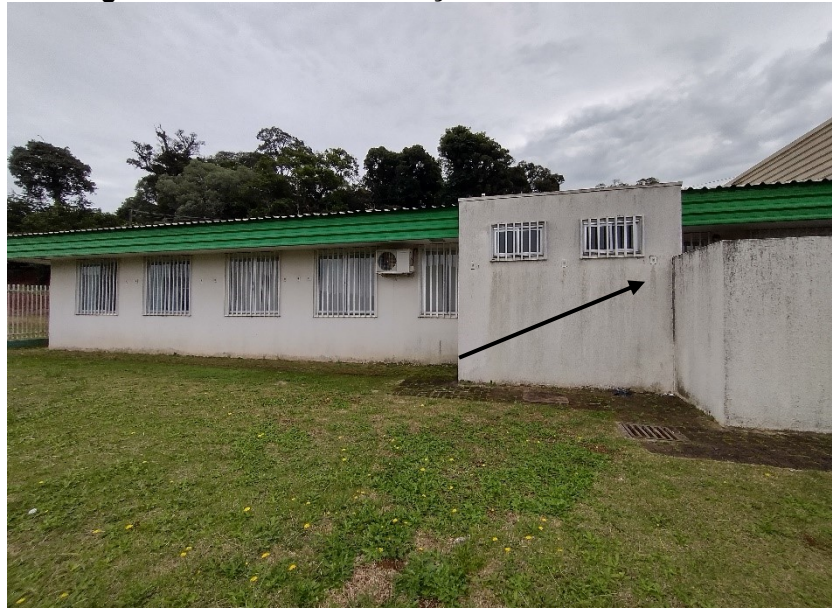
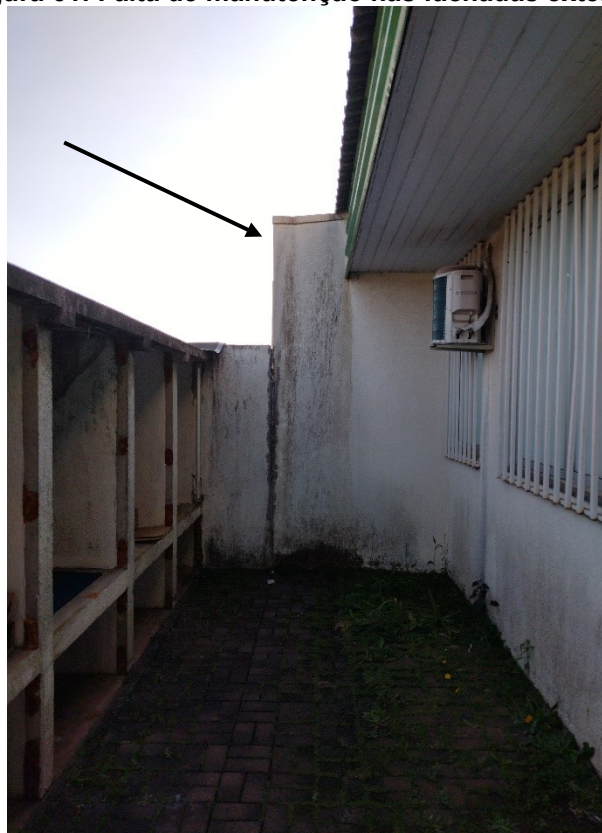
Figura 60: Falta de manutenção nas fachadas externas

A Figura 61 mostra as mesmas anomalias mostradas na Figura 60.

Figura 61: Falta de manutenção nas fachadas externas

Quadro 47: Falta de manutenção nas fachadas

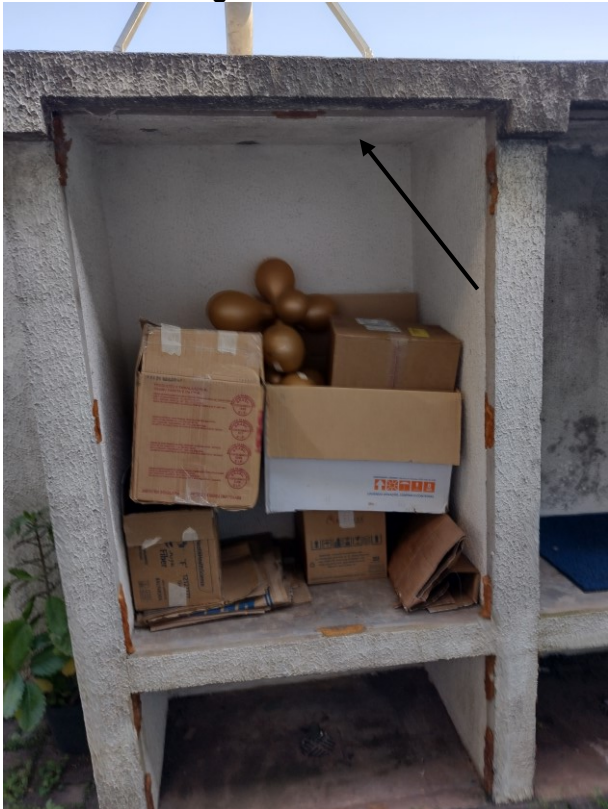
Figura 62: Lixeiras

Quadro 48: Lixeiras
