**ESTUDO DE CASO DAS MANIFESTAÇÕES PATOLÓGICAS DA UNIDADE
BÁSICA DE SAÚDE DO BAIRRO PLANALTO, EM PATO BRANCO-PR**

Trabalho de conclusão de curso de graduação
apresentada como requisito para obtenção do título de
Bacharel em Engenharia Civil da Universidade
Tecnológica Federal do Paraná (UTFPR).

O estudo consiste em uma análise realizada a partir de constatações visuais na Unidade Básica de Saúde do bairro Planalto, no município de Pato Branco – PR, onde foi possível realizar registros fotográficos das manifestações patológicas existentes na edificação. Foram detectados muitos problemas de infiltrações, algumas fissuras e falta de manutenções periódicas.

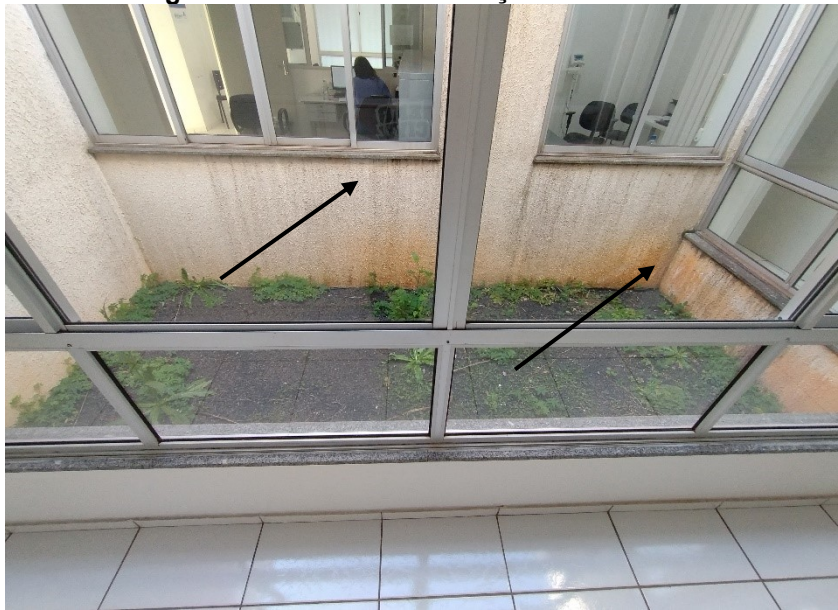
Figura 63: Falta de manutenção na alvenaria

Quadro 49: Falta de manutenção na alvenaria

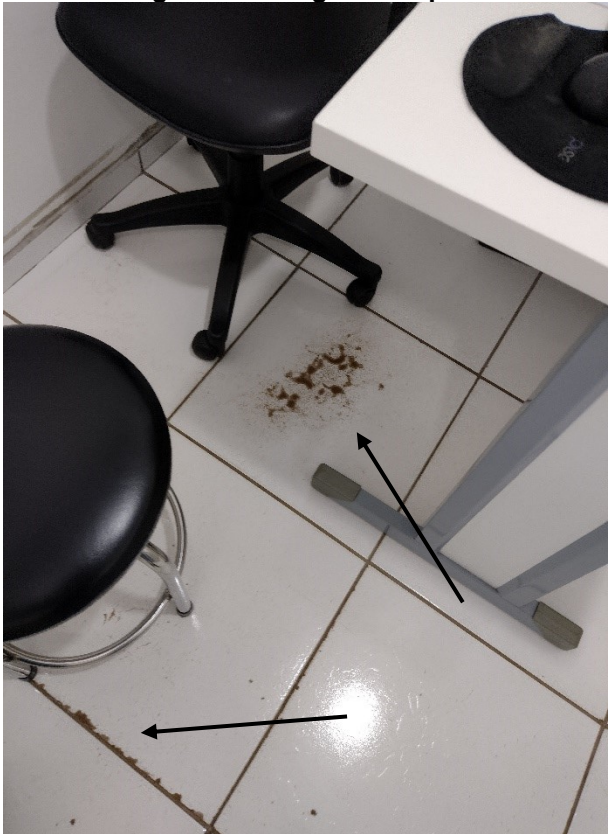
Figura 64: Desgaste no piso

Quadro 50: Desgaste no piso

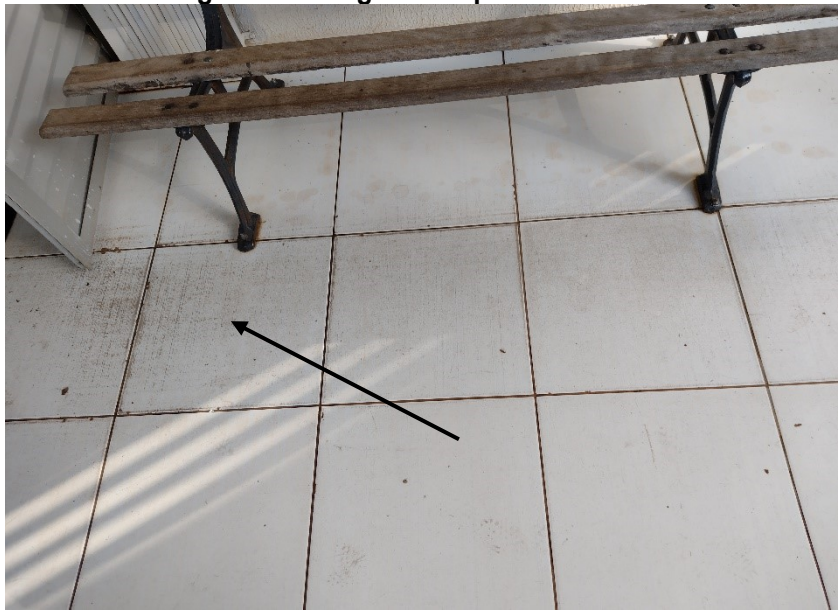
Figura 65: Desgaste no piso da entrada

Quadro 51: Desgaste no piso da entrada

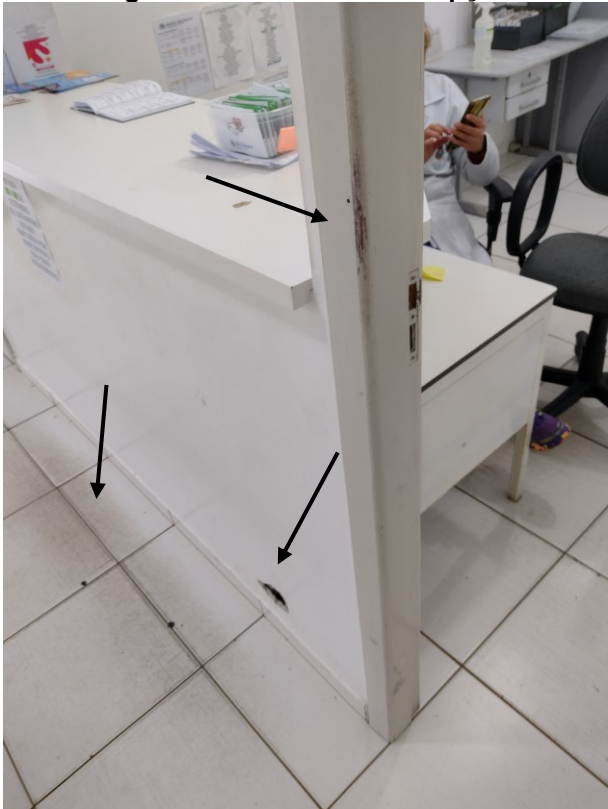
Figura 66: Divisória da recepção

CLASSIFICAÇÃO (figura 66)			
Gravidade	Urgência	Tendência	NOTA
1	1	2	2

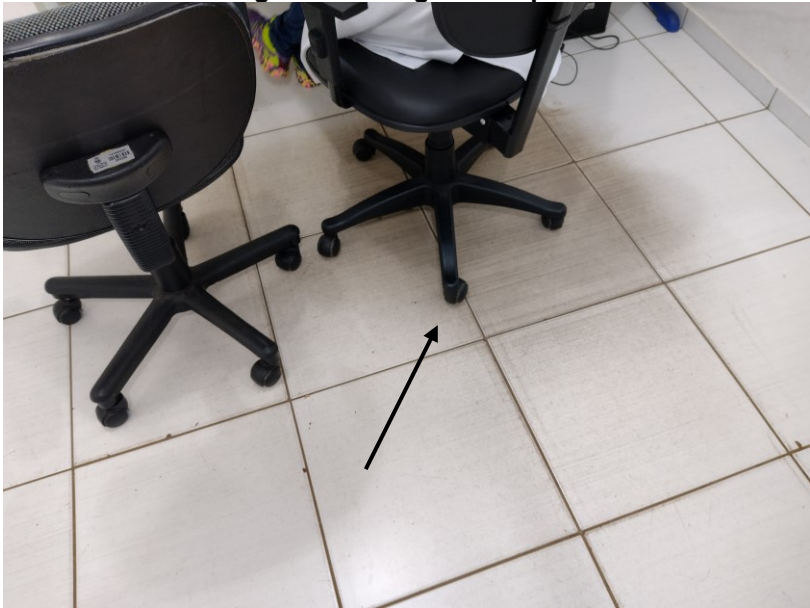
Figura 67: Desgaste no piso

Quadro 52: Desgaste no piso
CLASSIFICAÇÃO (figura 67)

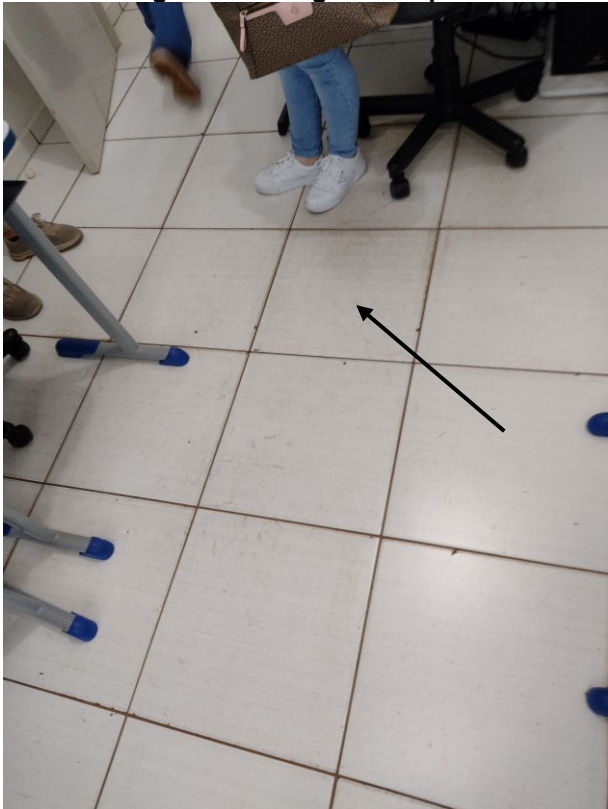
Figura 68: Desgaste no piso

Quadro 53: Desgaste no piso
CLASSIFICAÇÃO (figura 68)

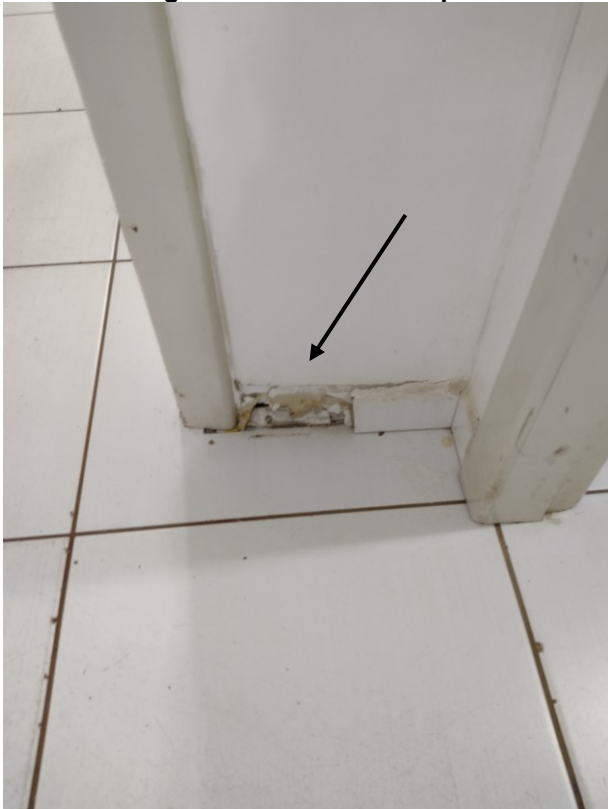
Figura 69: Falta de rodapé

Quadro 54: Falta de rodapé

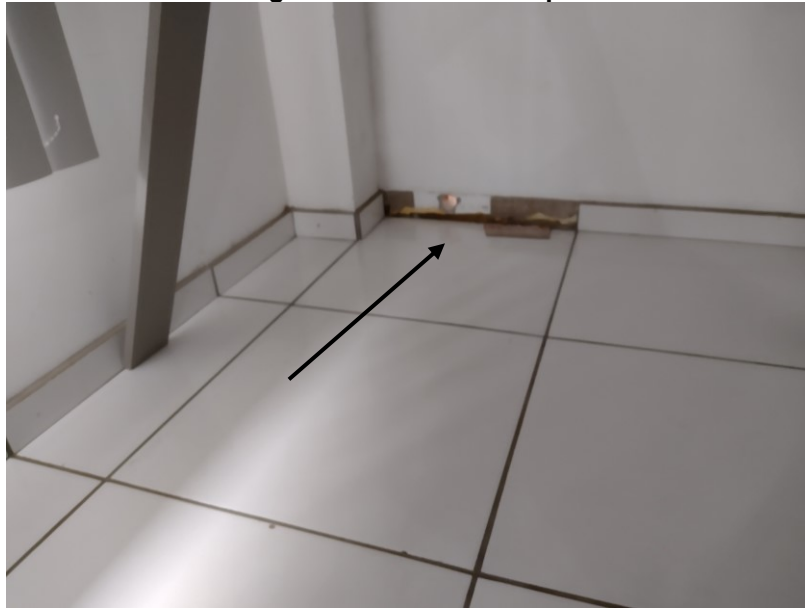
Figura 70: Falta de rodapé

**Fonte: Autoria própria (2022)****Quadro 55: Falta de rodapé**

CLASSIFICAÇÃO (figura 70)

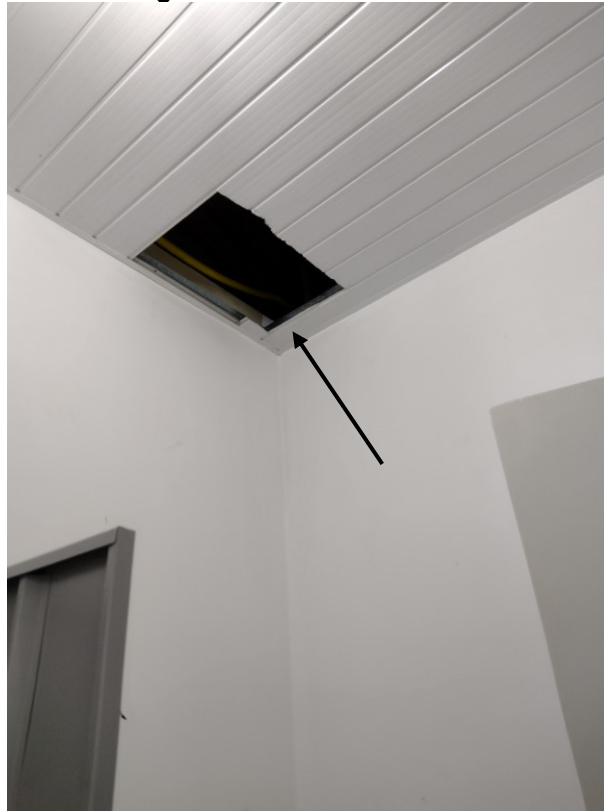
Figura 71: Abertura no forro

**Fonte: Autoria própria (2022)****Quadro 56: Abertura no forro**

CLASSIFICAÇÃO (figura 71)			
Gravidade	Urgência	Tendência	NOTA
1	1	1	1

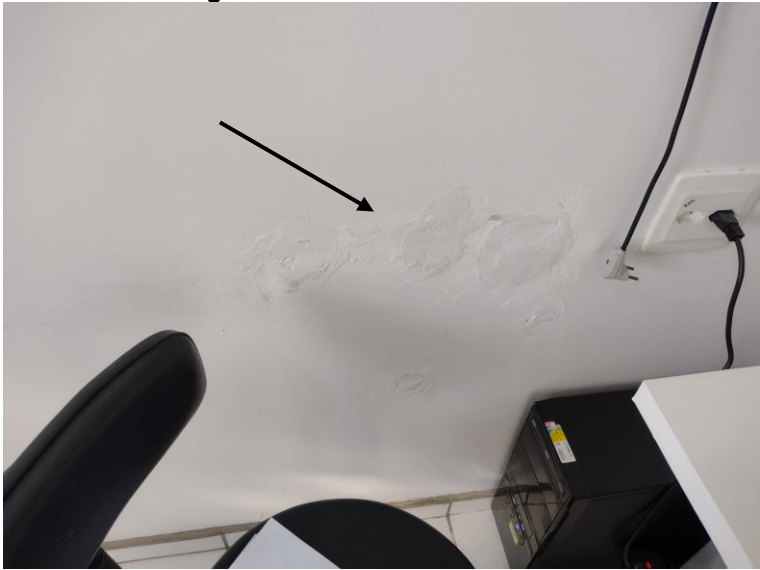
Figura 72: Falta de acabamento

Quadro 57: Falta de acabamento

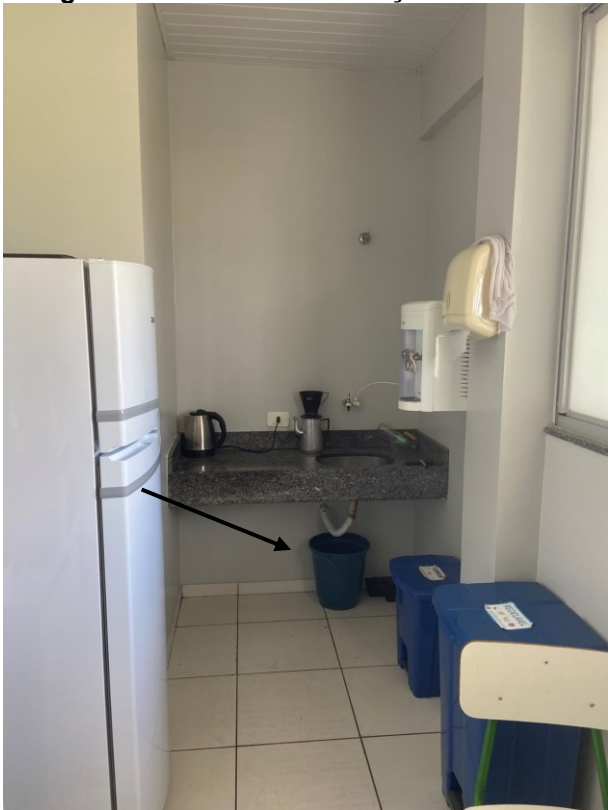
Figura 73: Falta de manutenção nos sifões

Quadro 58: Falta de manutenção nos sifões

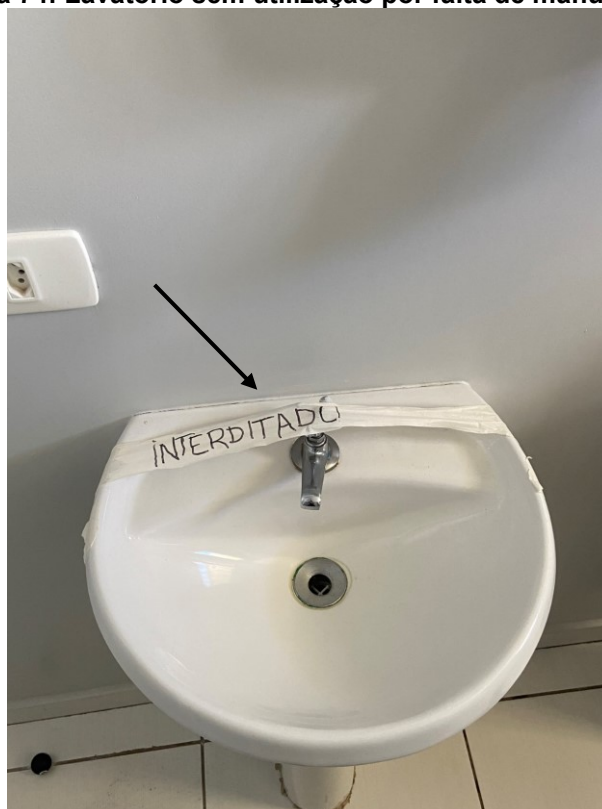
Figura 74: Lavatório sem utilização por falta de manutenção

Quadro 59: Lavatório sem utilização por falta de manutenção
