**PATOLOGIAS EM OBRAS DE ARTE ESPECIAIS: ESTUDO DE CASO EM UMA
PONTE NA CIDADE DE CURITIBA (PR)**

**Pathologies in special works art: case study on a bridge in the city of Curitiba
(PR)**

Trabalho de conclusão de curso de graduação apresentada como requisito para obtenção do título de Bacharel em Engenharia Civil da Universidade Tecnológica Federal do Paraná (UTFPR).

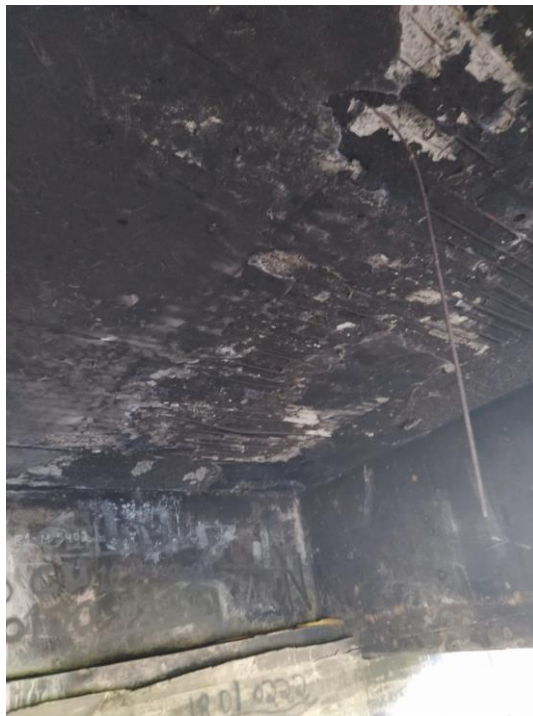
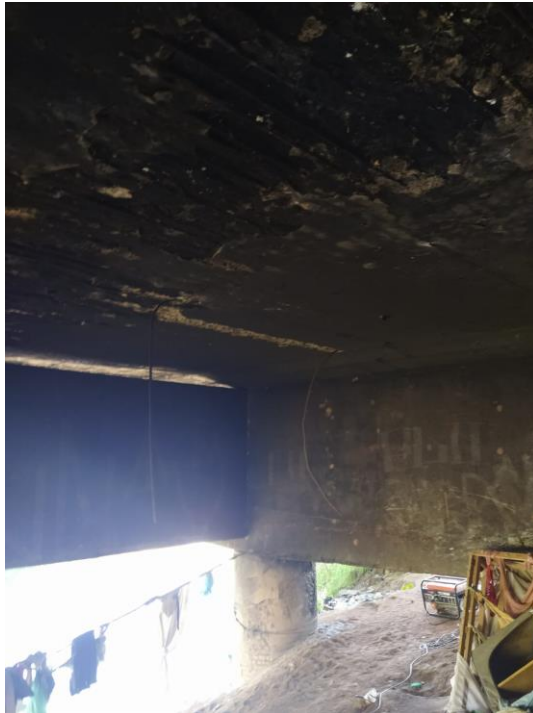
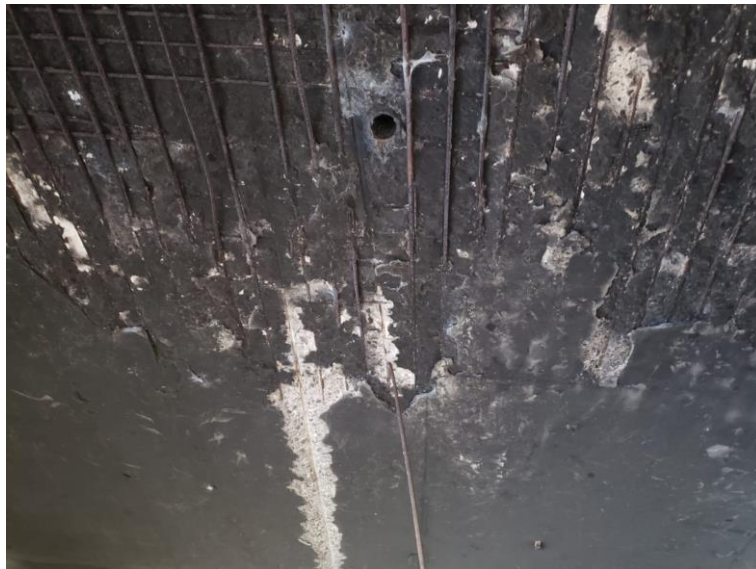
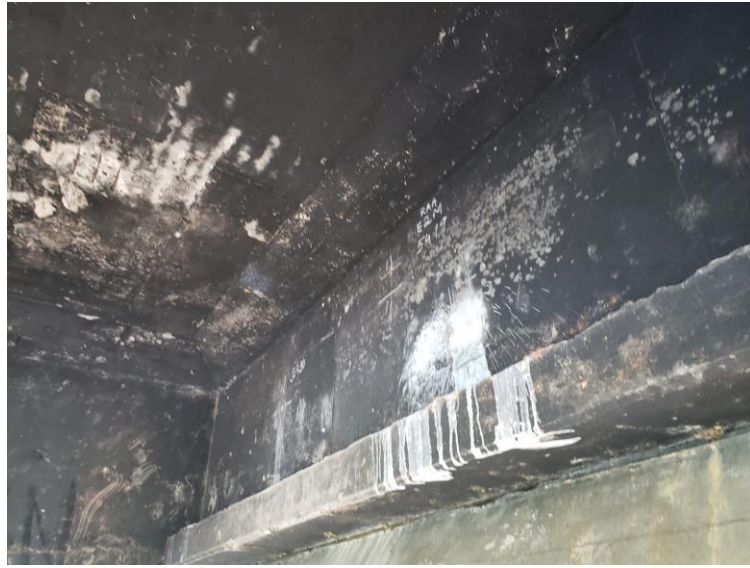
Figura 21 – Extremidade da laje exposta ao fogo.

Figura 22 – Armaduras expostas da laje.

Figura 23 – Vista inferior das armaduras expostas da laje.

Figura 24 – Lado com menor exposição de chamas.

Analisando as figuras 21, 22, 23 e 24, é possível ter uma noção quanto ao estado atual das extremidades da ponte que foi exposta a ação do fogo. Além disto, as figuras 21, 23 e 24 mostram armaduras expostas da laje. Durante o processo de inspeção visual foi possível constatar que essas armaduras já se encontravam corroídas.

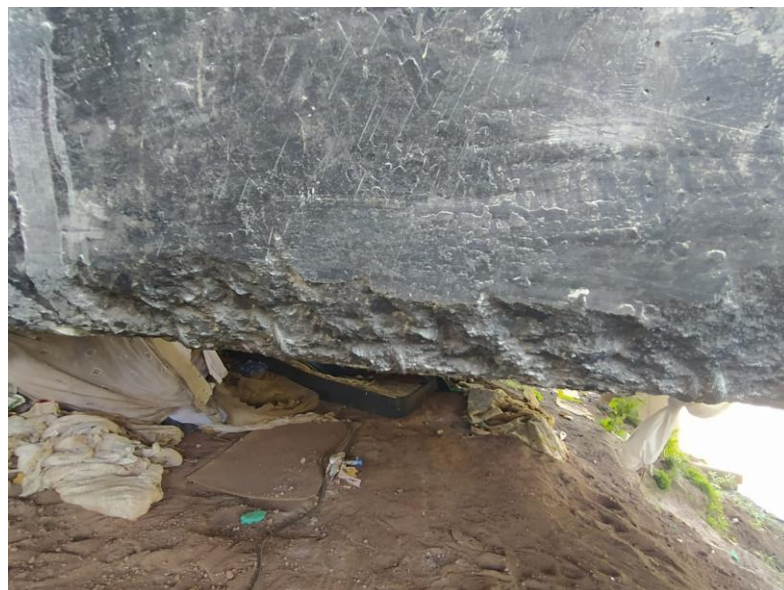
Figura 25 – Armaduras longitudinais da viga longarina 1.

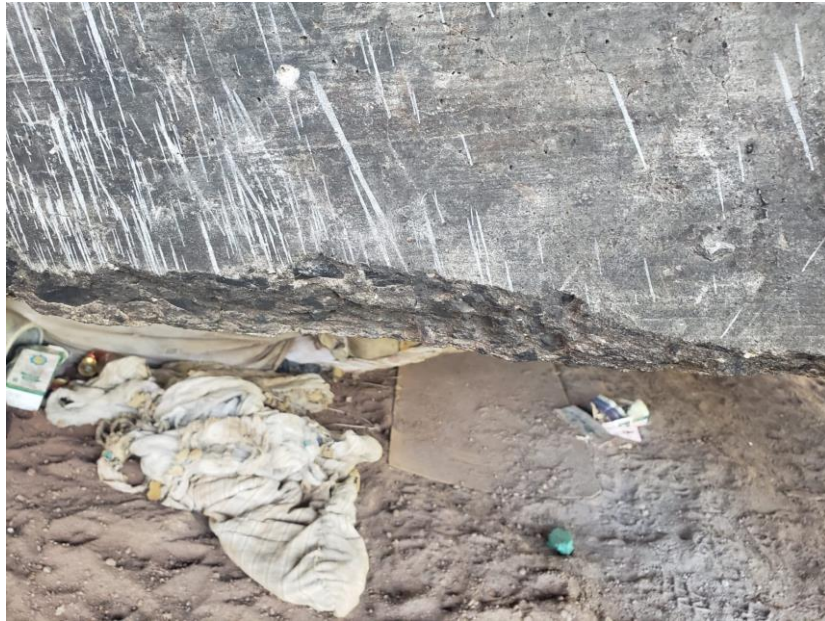
Figura 26 – Foto aproximada da exposição das armaduras na viga longarina 1.

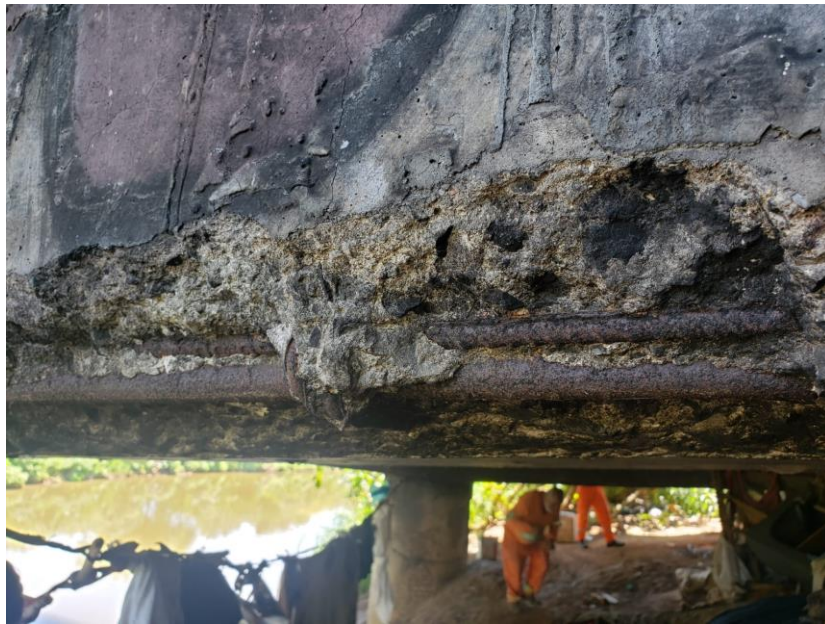
Figura 27 – Exposição das armaduras na viga longarina 2 (VL2).

Conforme a figura 27, é possível observar que a armadura exposta já se encontra corroída e com grande parte do concreto que a envolvia já foi segregado.

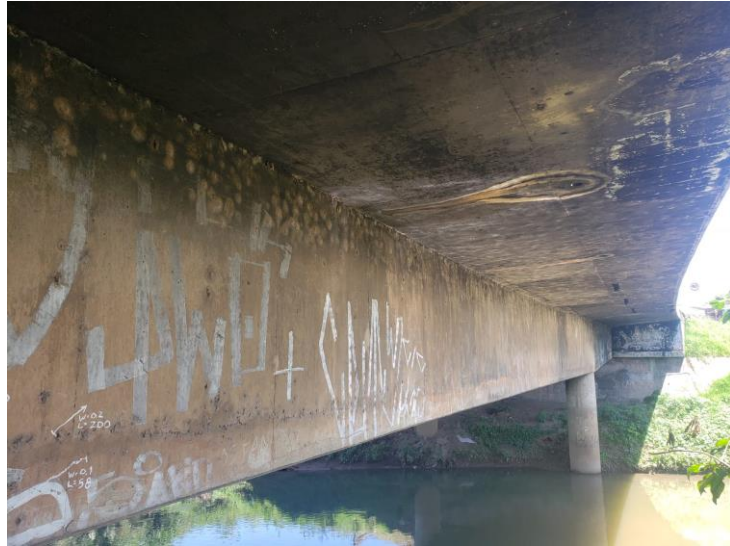
Figura 28 – Manchas de eflorescência próximos aos tubos de drenagem.

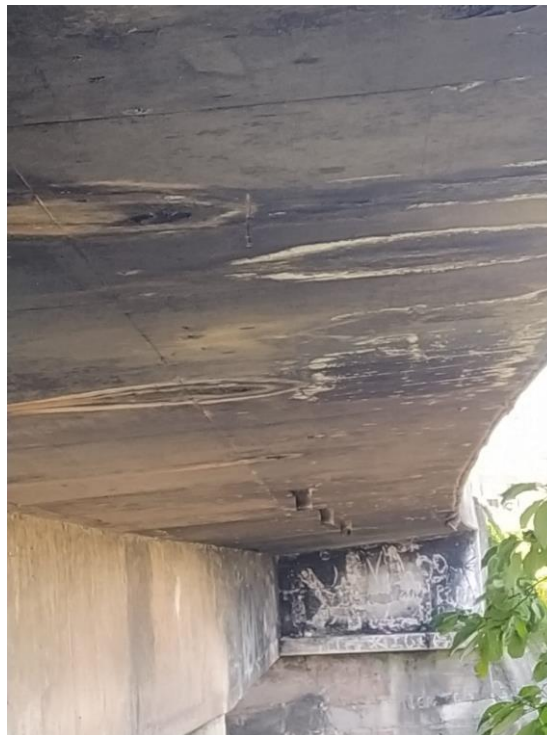
Figura 29 – Eflorescência na laje.

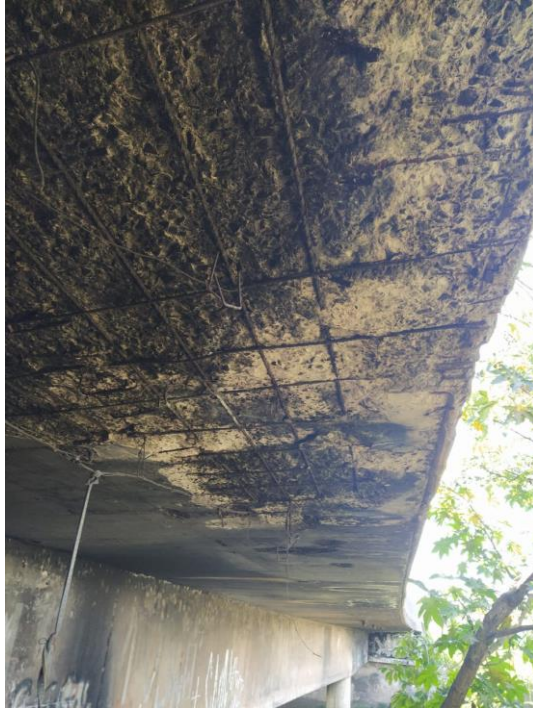
Na mesma região, evidenciou-se abaixo da calçada armaduras expostas, conforme a figura 30.

Figura 30 – Armaduras expostas abaixo do acostamento.

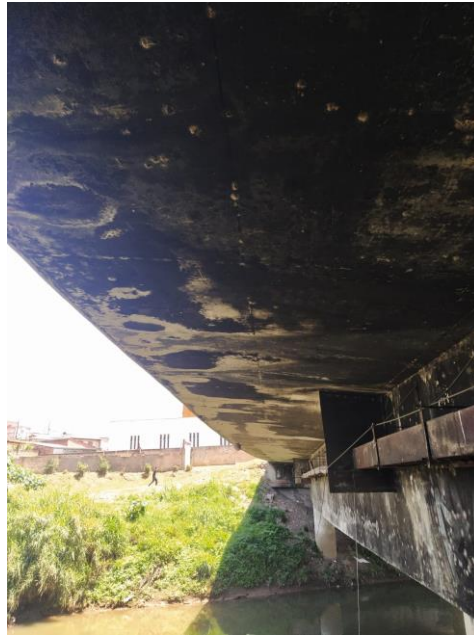
Próximo a viga longitudinal 2, foram observadas manchas de eflorescência, conforme as figuras 31 e 32.

Figura 31 – Manchas de eflorescência na laje próximo a viga longitudinal 2.

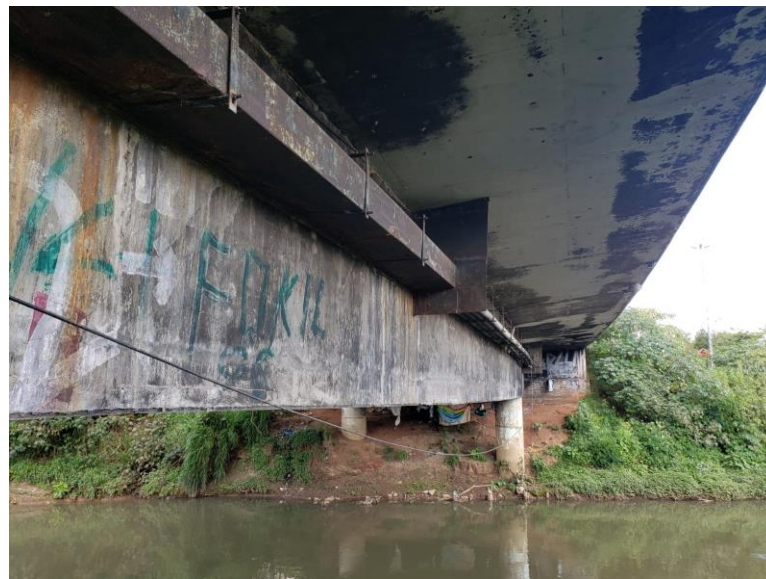
Figura 32 – Outro lado da laje próximo a viga longitudinal 2.

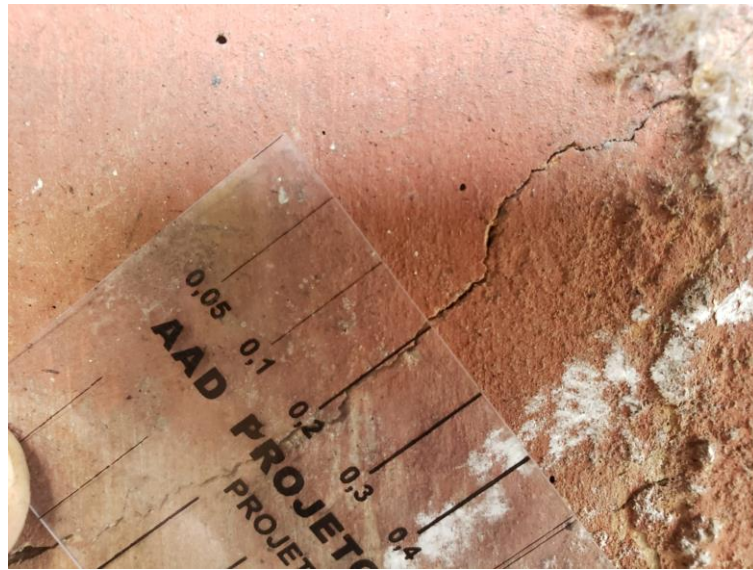
A ponte, de maneira geral, apresenta diversas fissuras que variam de tamanho, para a determinação de suas espessuras foi utilizado um fissurômetro. Foram identificadas fissuras de 0,2 e 0,3 mm, o que significa que está dentro dos padrões da norma NBR 6118 (ABNT, 2014). Visto isso, nas figuras 33 e 34, pode-se verificar algumas das fissuras fotografadas em campo.

Figura 33 – Fissura de 0,2 mm na viga longarina 2.

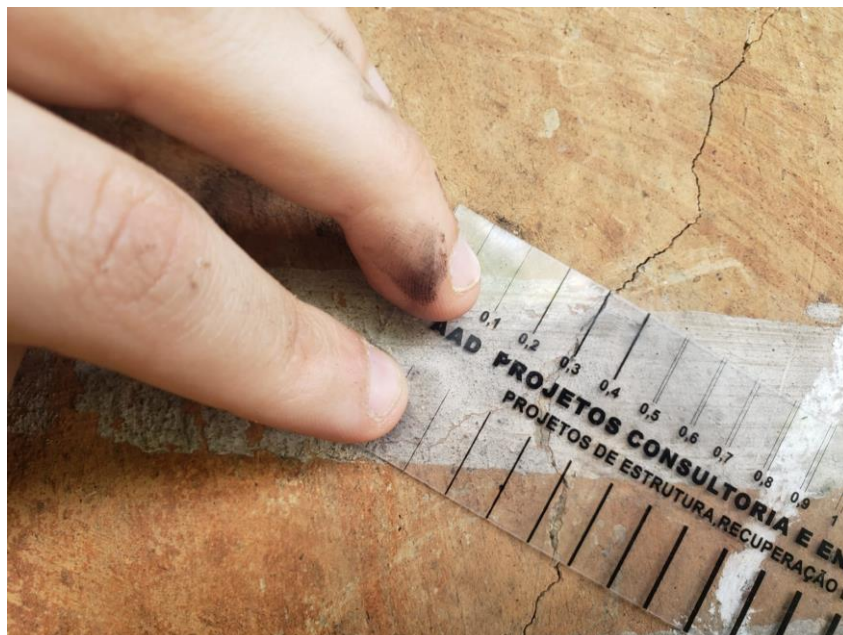
Figura 34 – Fissuras de 0,3 mm na viga longarina 1.

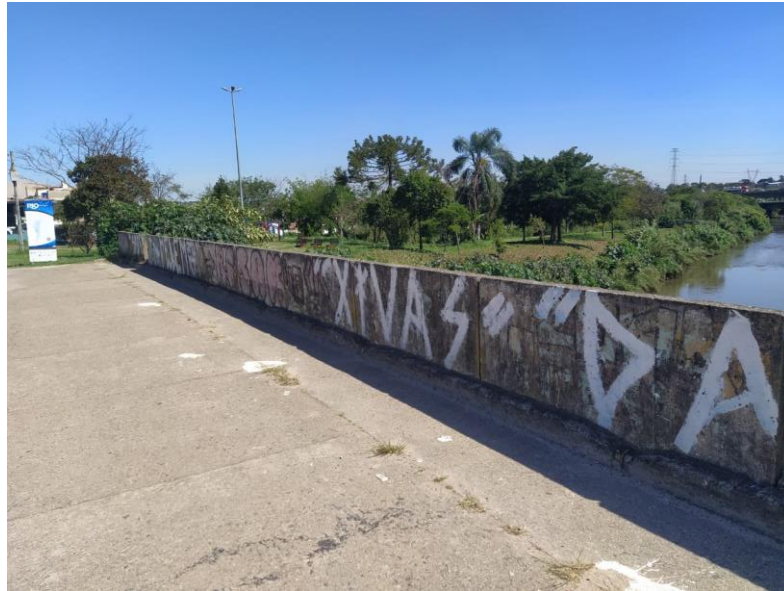
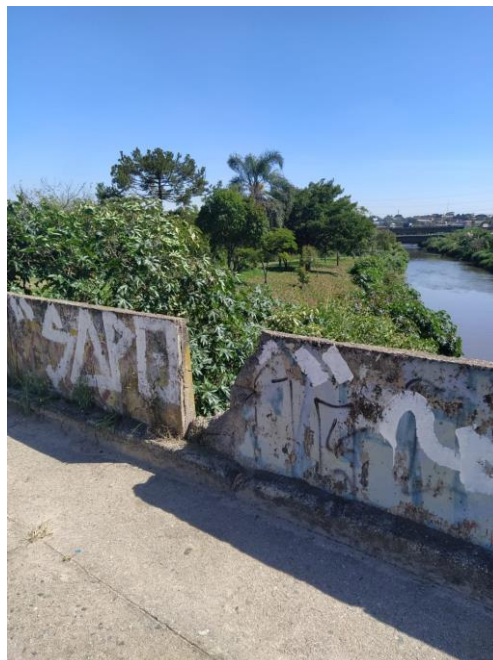
Os guarda-corpos em pontes tem como função trazer noção de segurança aos indivíduos que passam sobre a mesma. Porém, se esse componente estiver irregular, irá gerar uma noção de instabilidade e também pode causar acidentes. Nessa perspectiva, ficou evidenciado que o guarda-corpo apresentava fissuras e também possuía partes despedaçadas, facilitando desse modo a corrosão nas armaduras. Isso é evidenciado nas figuras 35 e 36 que possibilitam avaliar o estado do guarda-corpo.

Figura 35 – Guarda Corpo na OAE.

Figura 36 – Parte danificada da OAE.

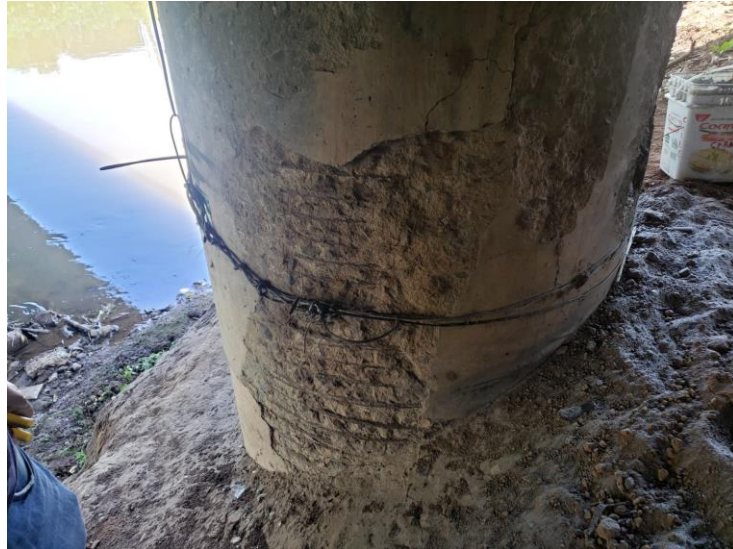
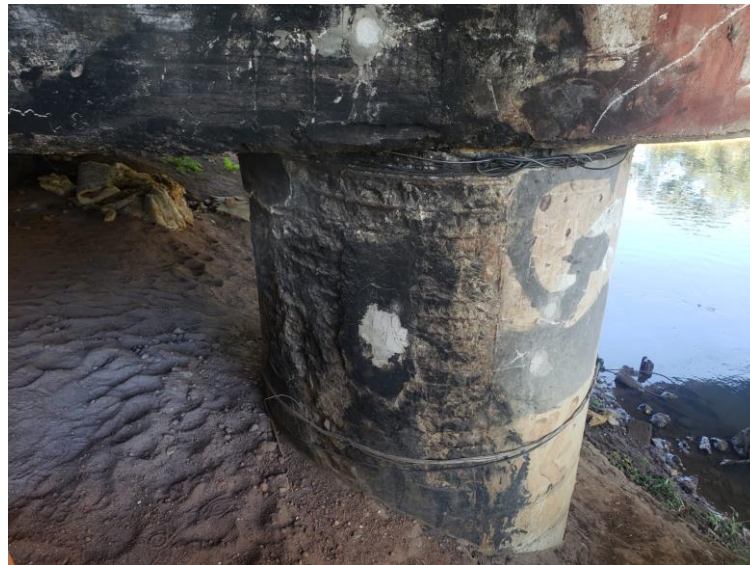
No pilar P1, as armaduras longitudinais estavam à mostra e seu concreto possuía manchas de fogo. Conforme a norma NBR 9452 (ABNT, 2019), por ser um

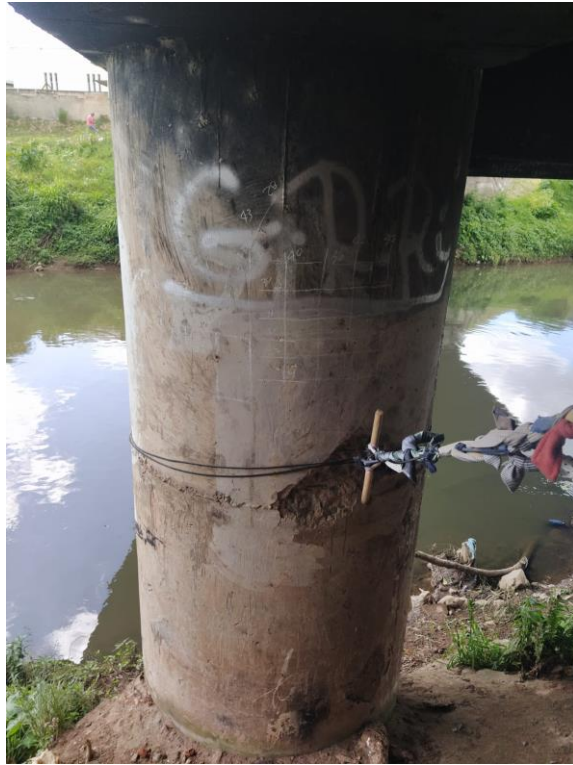
Figura 39 – Vista frontal do pilar 2.

O pilar 2 também apresentou uma parte sem concreto e armaduras expostas ao ar. Os pilares P3 e P4 não apresentaram nenhum dano de forma geral (conforme figura 39 e 40).

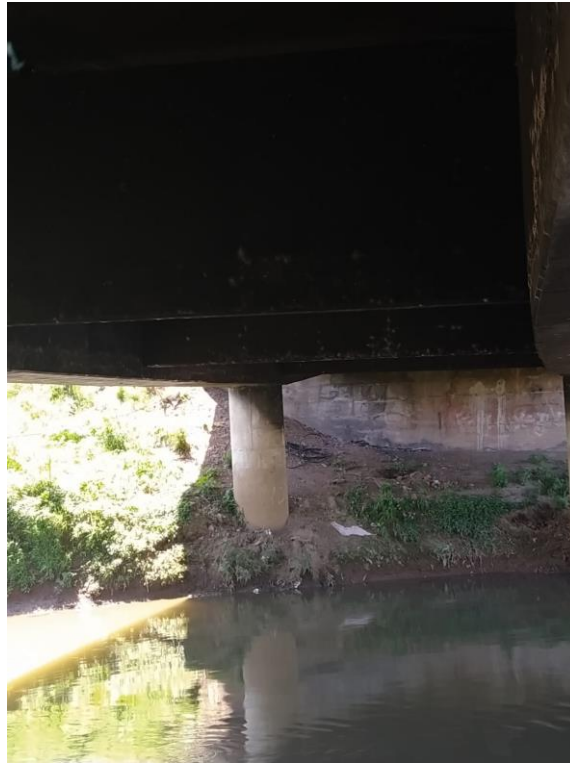
As transversinas do elemento estrutural apresentaram-se em bom estado em comparação com os demais elementos estruturais vistos, porém, devido ao fogo embaixo da laje, o concreto encontrava-se com uma coloração escurecida (conforme figura 42).

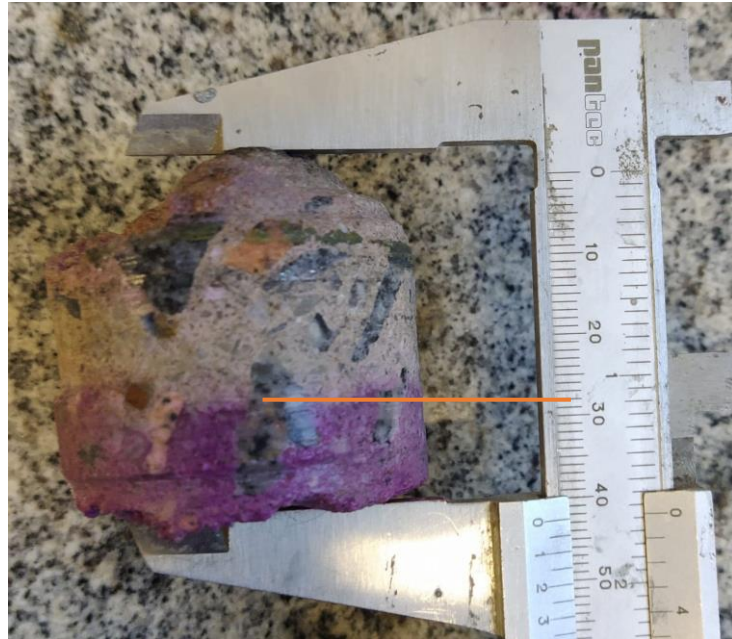
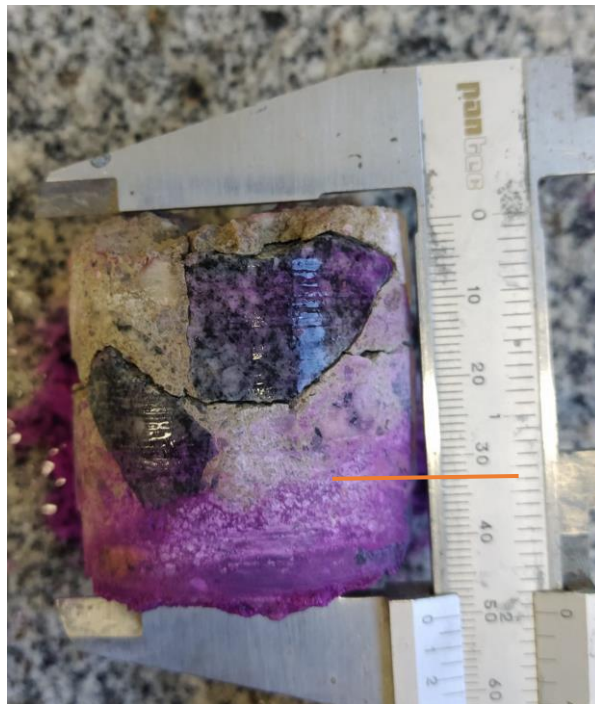
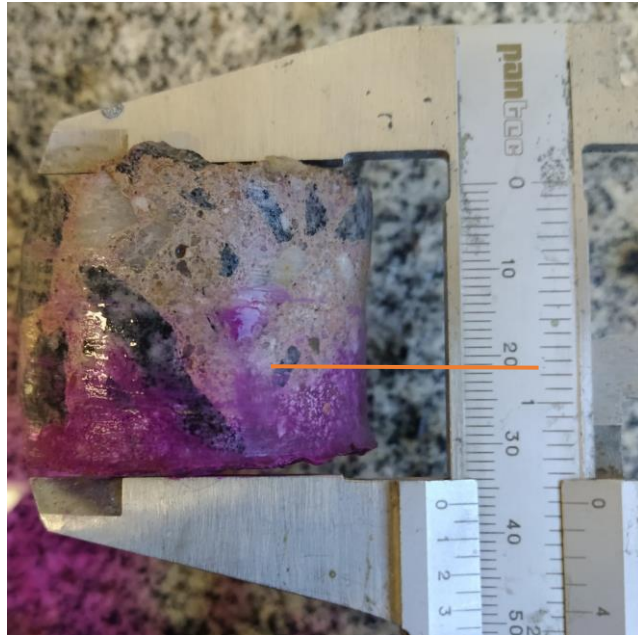
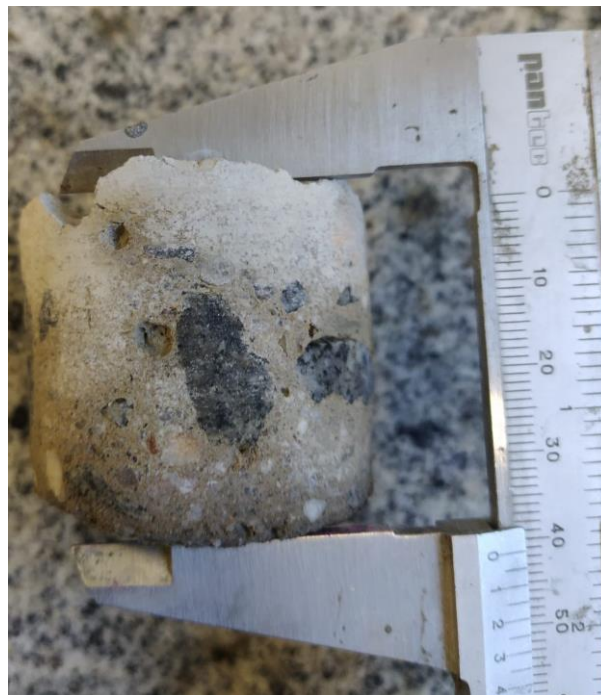
Figura 44 – Profundidade de carbonatação do corpo de prova 1.

Figura 45 – Profundidade de carbonatação do corpo de prova 2.

Figura 46 – Profundidade de carbonatação do corpo de prova 3.

Figura 47 – Profundidade de carbonatação do corpo de prova 4.

Na figura 44, é possível observar que 28 milímetros foram carbonatados do corpo de prova. Já na figura 45, 33 milímetros foram carbonatados e 22 milímetros na figura 46. Porém, o CP4 apresentou uma carbonatação completa. Nesse sentido,
