**ACESSIBILIDADE EM ESCOLAS PÚBLICAS: ESTUDO DE CASO NOS  
MUNICÍPIOS DE PEABIRU-PR E SETE BARRAS-SP**

Trabalho de conclusão de curso de graduação  
apresentado como requisito para obtenção do título  
de Bacharel em Engenharia Civil da Universidade  
Tecnológica Federal do Paraná (UTFPR).  
Orientadora: Prof.<sup>a</sup> Dr.<sup>a</sup> Vera Lucia Barradas Moreira.

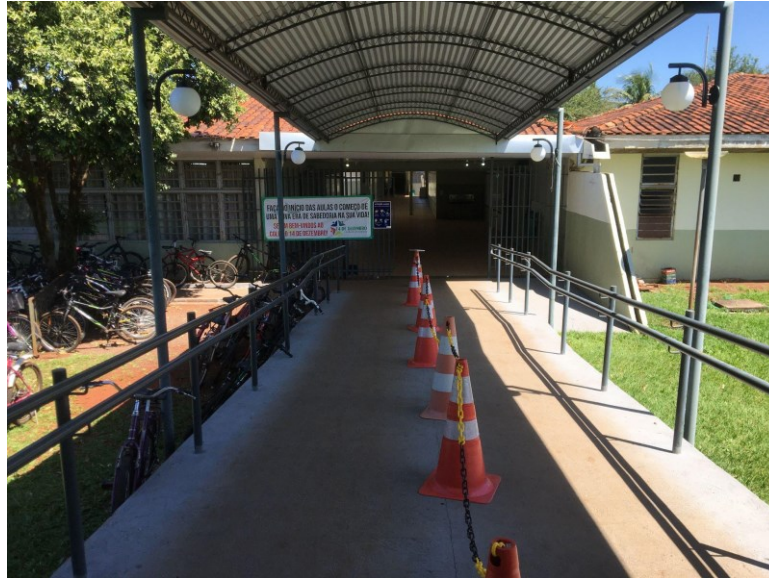
**Fotografia 3 – Rampa de acesso ao Colégio Estadual 14 de Dezembro.**

É possível observar que a calçada do colégio está em conformidade com a NBR 9050:2020, com a sinalização correta, e a rampa da rua para a calçada também está correta, facilitando o acesso de PCR.

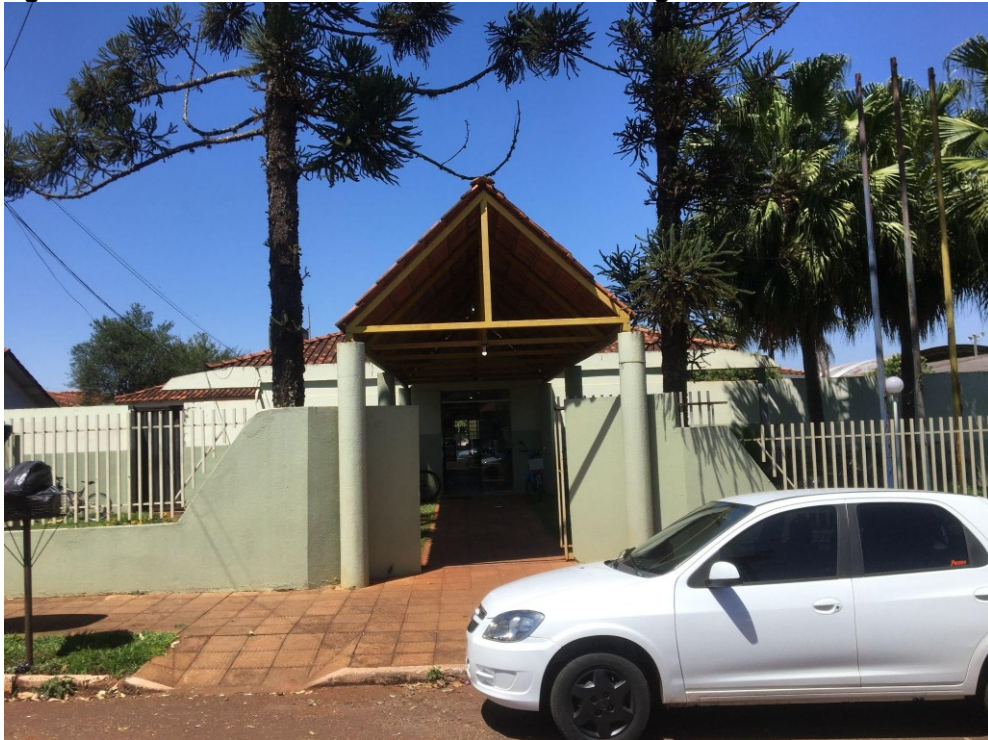
**Fotografia 4 – Fachada e acesso da secretaria do Colégio Estadual 14 de Dezembro.**

Pode-se observar pela Fotografia 4 que a rampa de acesso na calçada não possui as mesmas características de piso que a da entrada principal, dificultando a utilização para deficientes visuais, já que a sinalização não está em conformidade com a NBR 9050:2020.

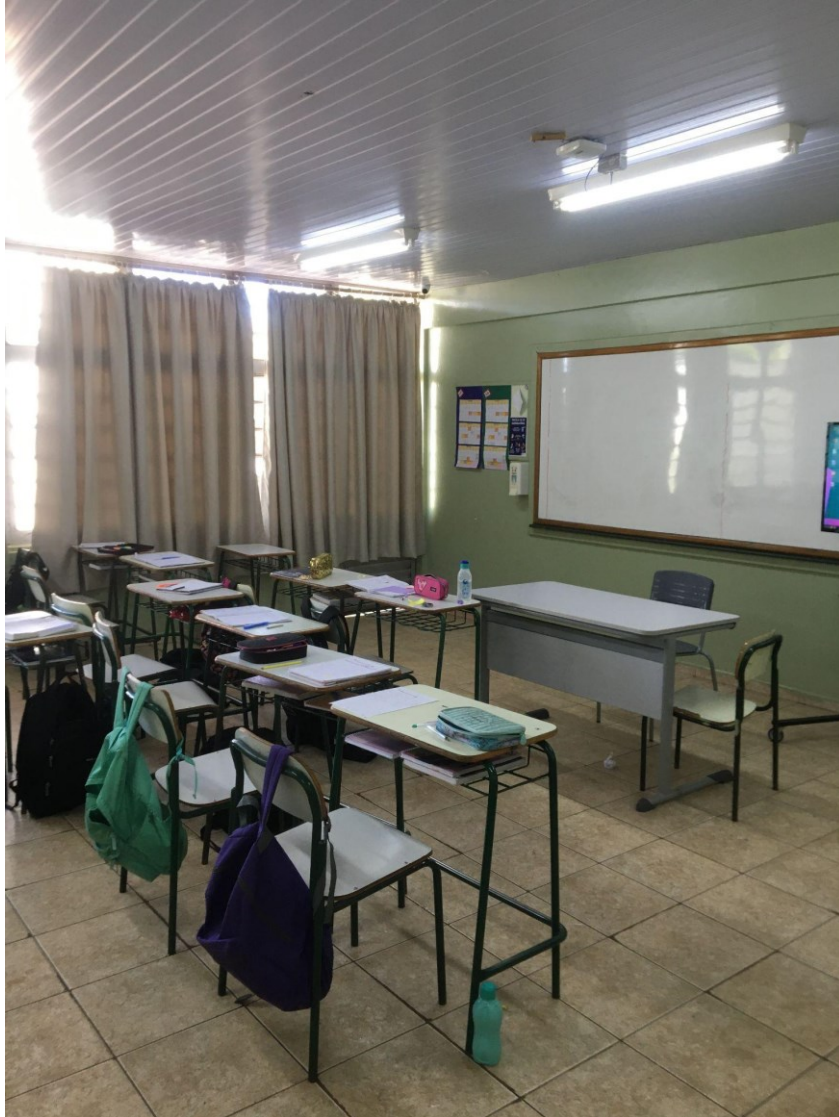
**Fotografia 5 – Sala de aula do Colégio Estadual 14 de Dezembro.**

É possível observar, que o piso da sala de aula não está correto, pois não possui nenhuma sinalização para pessoas com dificuldades visuais.

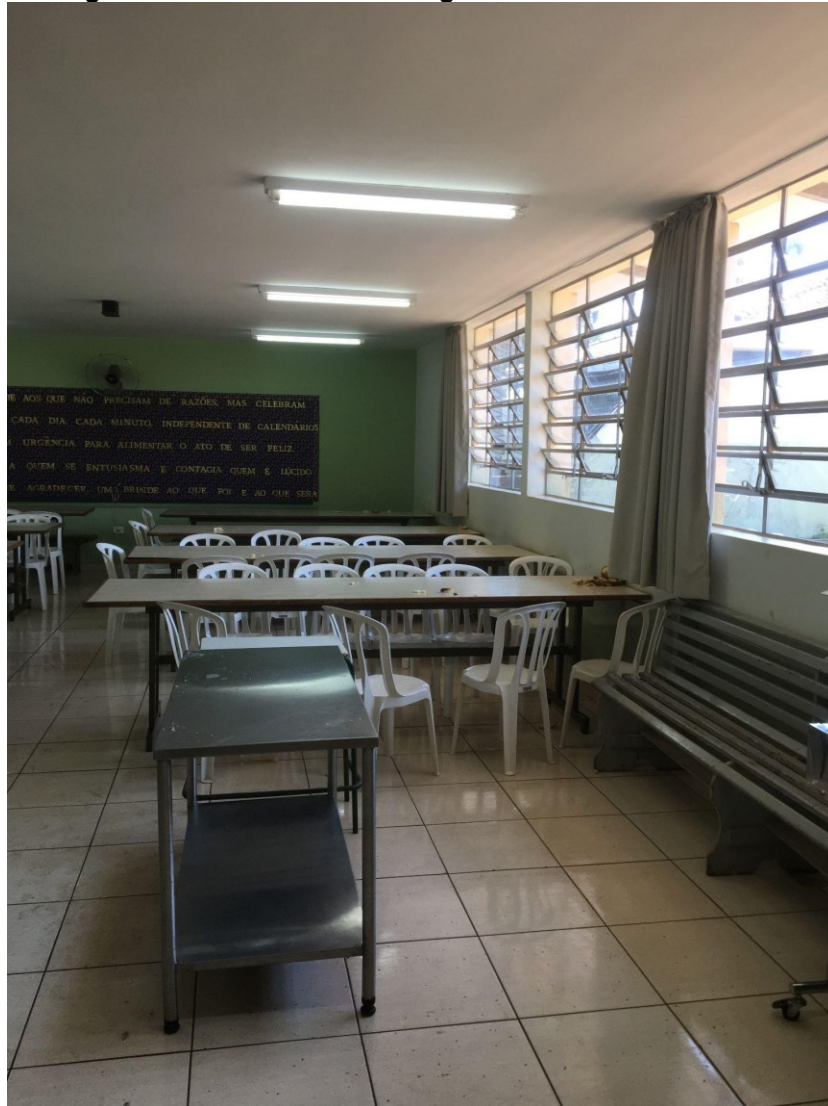
**Fotografia 6 – Refeitório do Colégio Estadual 14 de Dezembro.**

Enquanto as mesas atendem as especificações da norma, o piso não possui nenhuma sinalização para pessoas com baixa visibilidade.

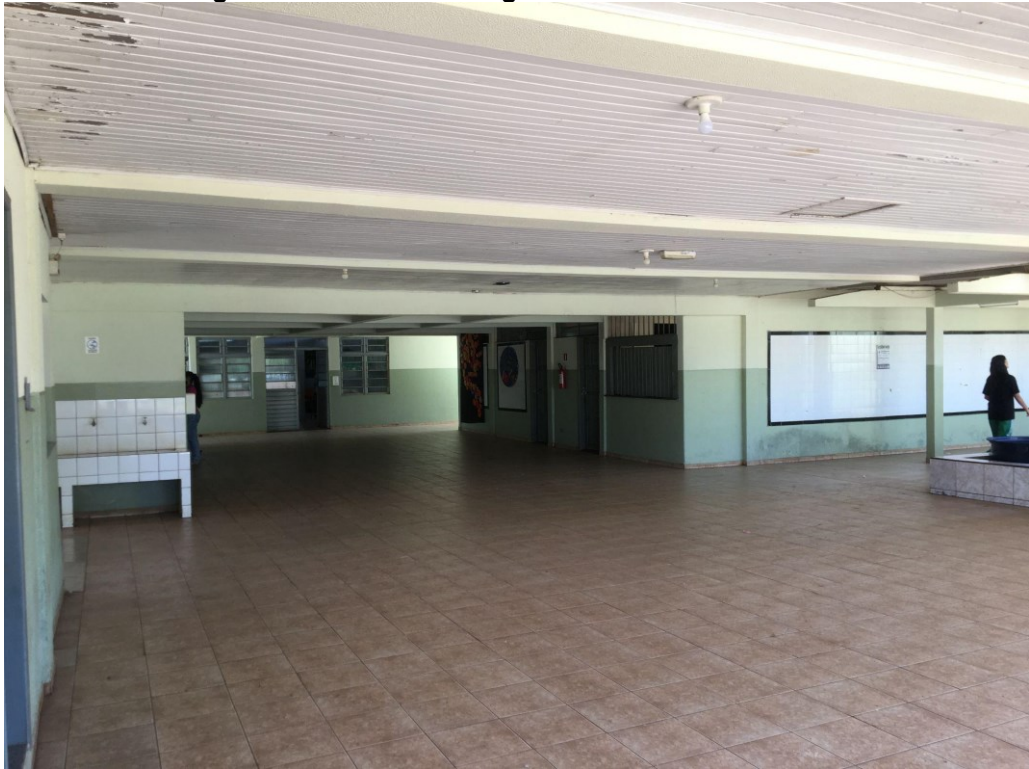
Já na Fotografia 8, é possível observar que não há desníveis.

**Fotografia 8 - Pátio do Colégio Estadual 14 de Dezembro.**

Por não possuir desníveis, facilita a circulação de PCR, porém, a sinalização para pessoas com baixa visibilidade não está correta. Deveria ser utilizado o piso tátil direcional e de alerta.

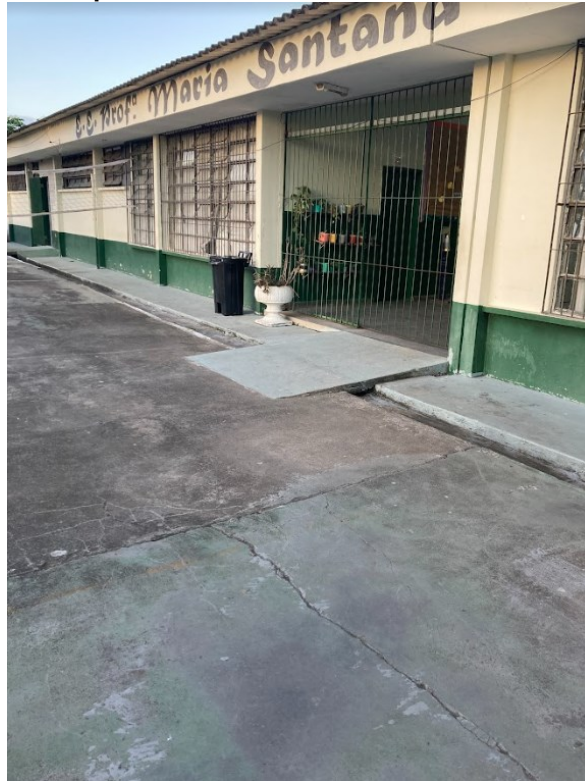
**Fotografia 14 – Acesso para a área interna da Escola Maria Santana de Almeida.**

O caminho é livre de obstáculos, o piso não é antiderrapante, ficando inclusive muito liso em dias chuvosos, sendo um perigo para os alunos que percorrem o local.

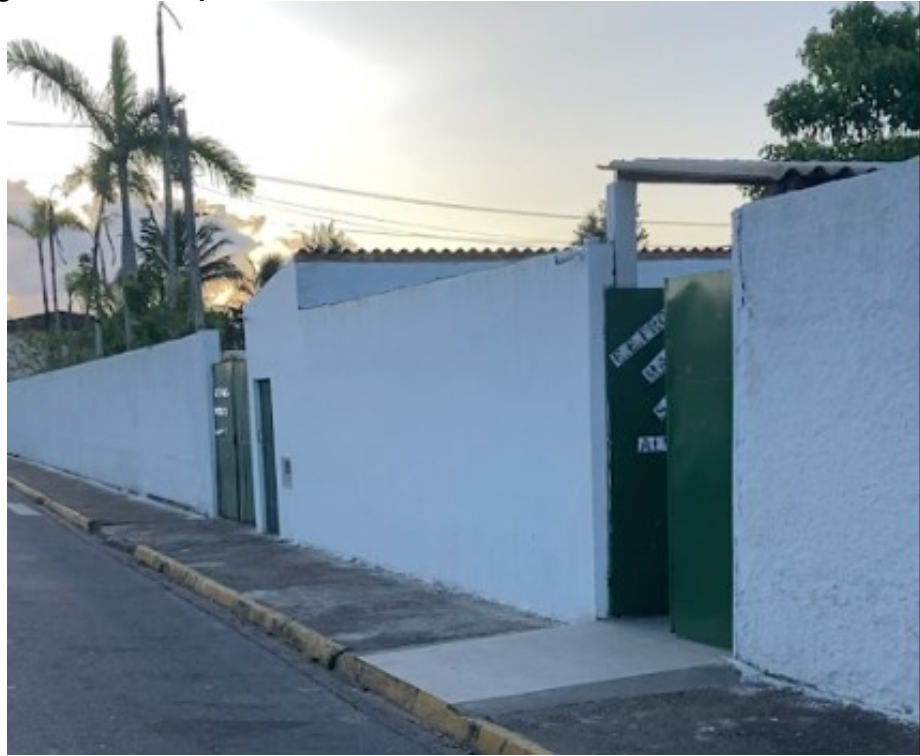
**Fotografia 15 – Três portões de acesso da Escola Maria Santana de Almeida.**

Nela é possível verificar a calçada que não conta com piso tátil no local e um piso que não é antiderrapante. A rampa é suave, com uma inclinação de 4%.

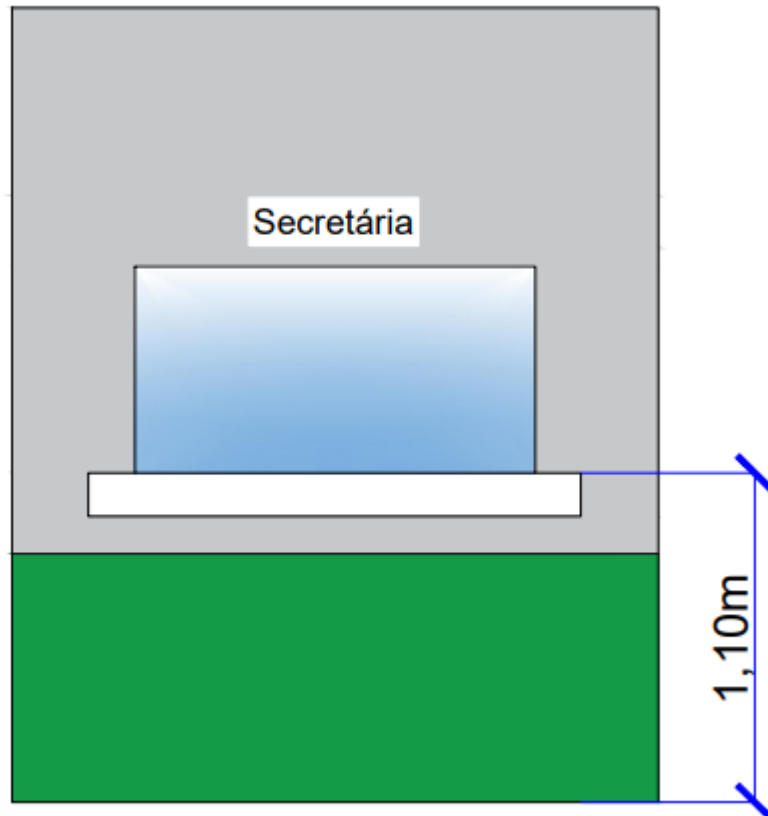
Figura 23 – Representação do balcão de atendimento da Escola Maria Santana de Almeida.

Na Figura 23 está ilustrado como é o modelo do balcão de atendimento, com uma altura do piso ao topo de um metro e dez centímetros. Não existe um nível mais baixo do mesmo para atendimento a pessoas em cadeira de rodas e com baixa estatura. O contraste de cores entre piso, parede e elementos é bem marcante no local.

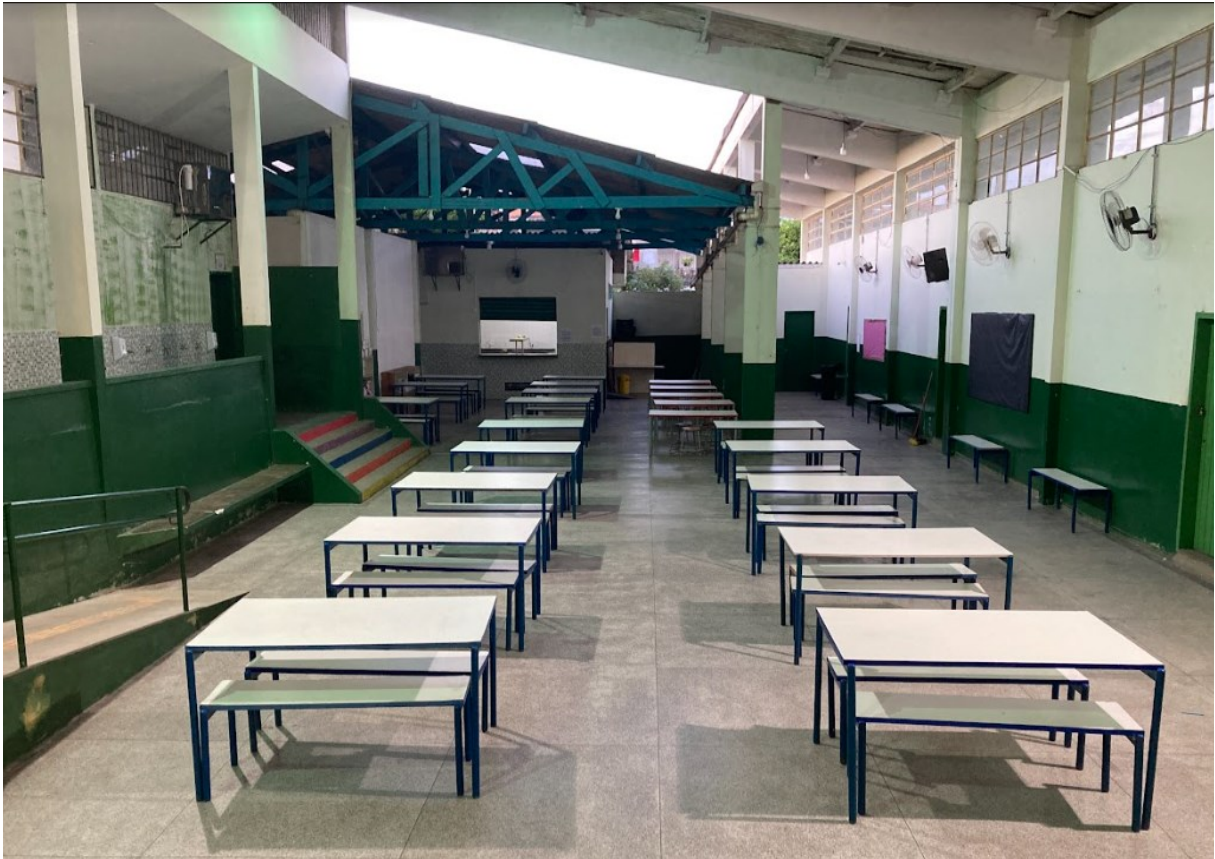
**Fotografia 16 – Visão do refeitório e salas de aula Escola Maria Santana de Almeida.**

A sinalização é um ponto crítico para a acessibilidade na escola, questão a ser adequada em todos os quesitos exigidos pela NBR 9050:2020

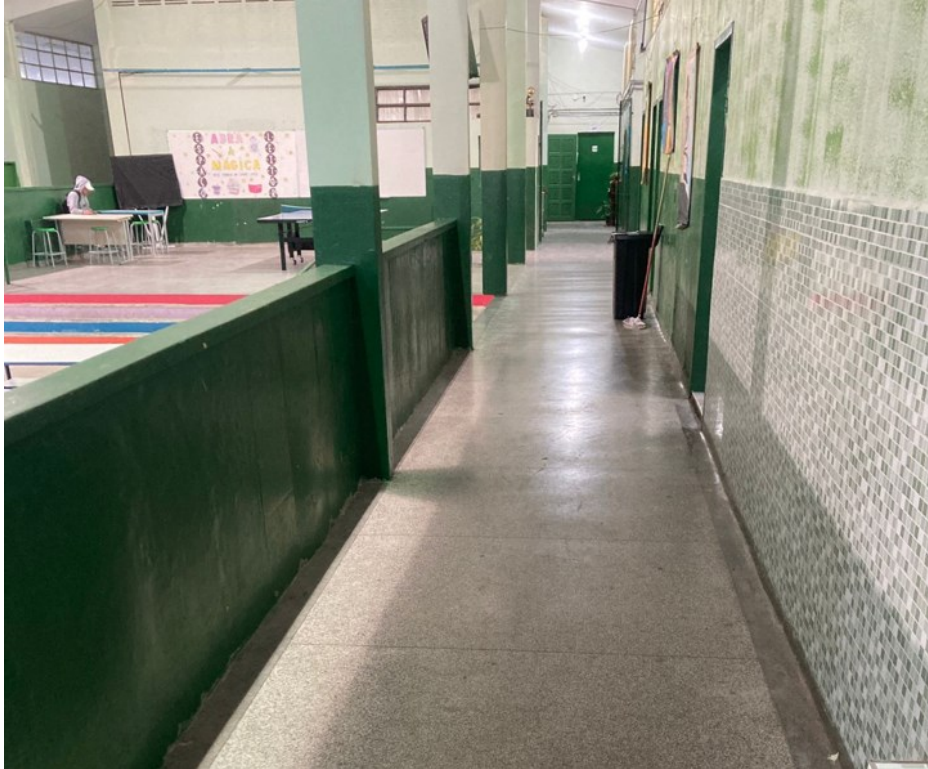
**Fotografia 17 – Visão de um dos corredores da Escola Maria Santana de Almeida.**

O piso na edificação é todo regular, mas não é antiderrapante, todos os desníveis encontrados no caminho de locomoção são compostos por rampas, exceto nas entradas das salas de aula.

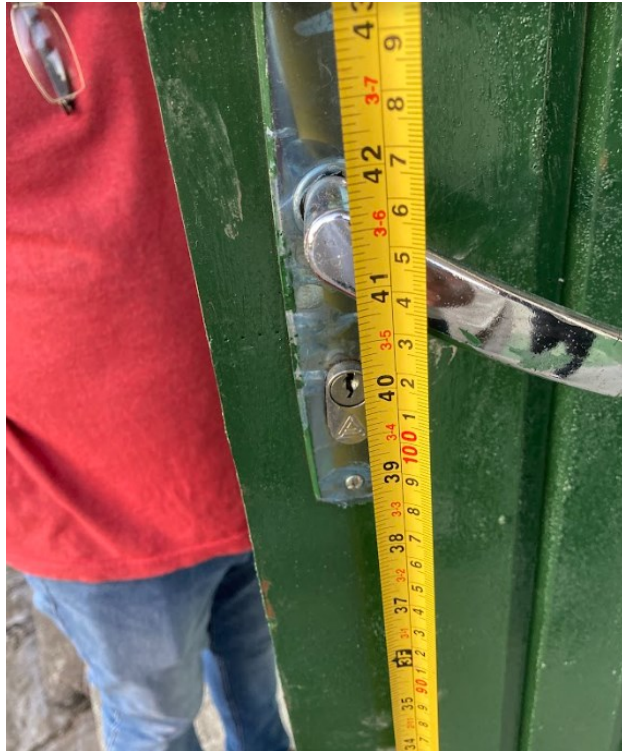
**Fotografia 18 – Medição da altura de uma das maçanetas do tipo alavanca da Escola Maria Santana de Almeida.**

Nas portas não há identificação por braile em nenhum local, dificultando a locomoção de deficientes visuais pelo local. As maçanetas são todas do tipo alavanca, para facilitar a abertura por pessoas com dificuldades motoras, sendo localizadas na margem recomendada pela norma entre 90 e 110 centímetros do piso, como mostrado na Fotografia 18. Os vãos das portas da escola têm no mínimo 80 centímetros.

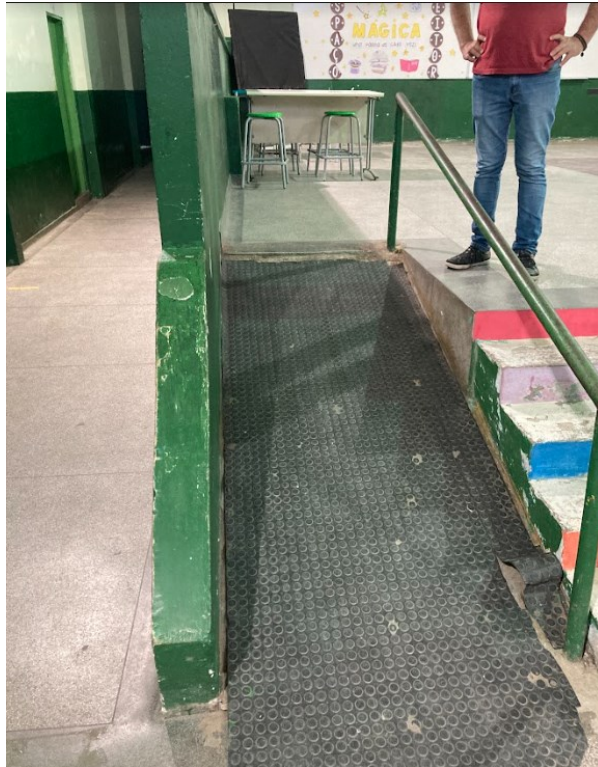
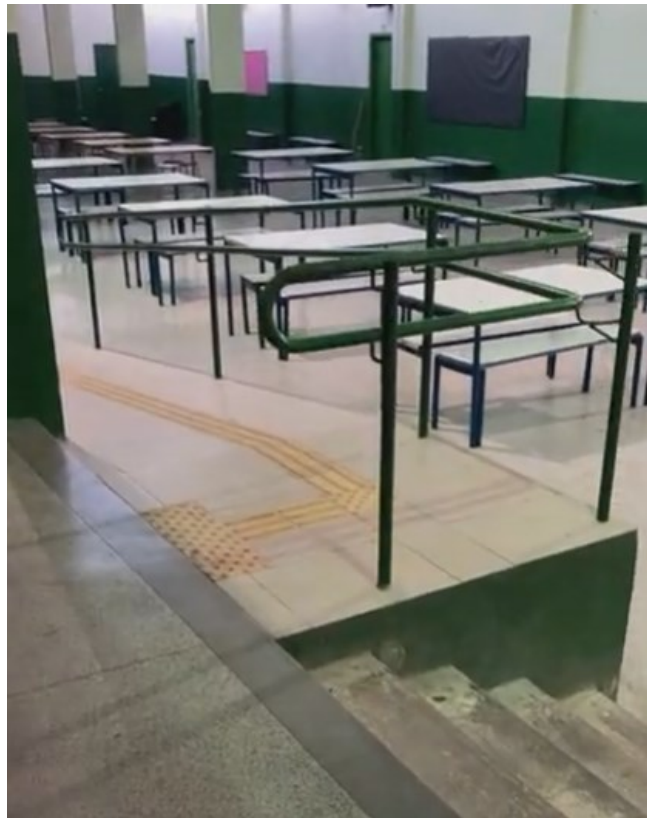
**Fotografia 19 – Rampa antiga utilizada até pouco tempo atrás na Escola Maria Santana de Almeida.**

**Fotografia 20 – Rampa nova construída baseada na NBR 9050:2020 da Escola Maria Santana de Almeida.**

A escola possui uma rampa construída a um ano, que faz o acesso da entrada interna dos alunos, a parte do refeitório e salas de aula, esta rampa substituiu uma antiga que tinha a mesma função, mas se encontrava com a inclinação muito alta, chegando a 22%. As Fotografias 19 e 20 demonstram a rampa antiga e a nova respectivamente.

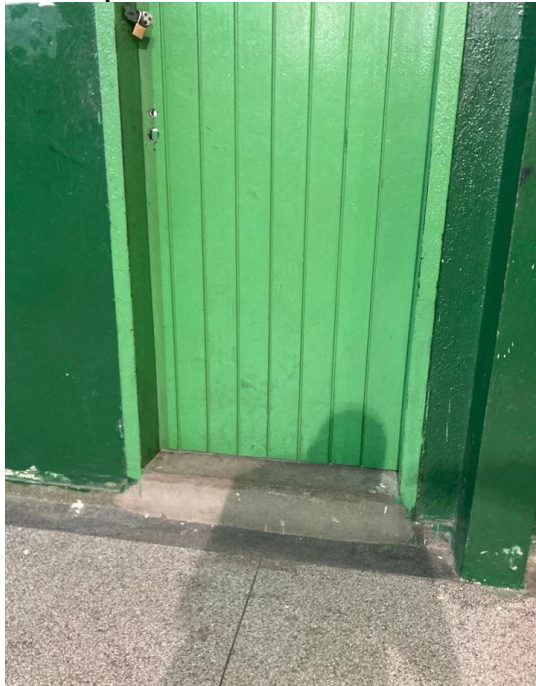
**Fotografia 21 – Desnível entre piso e salas de aula da Escola Maria Santana de Almeida.**

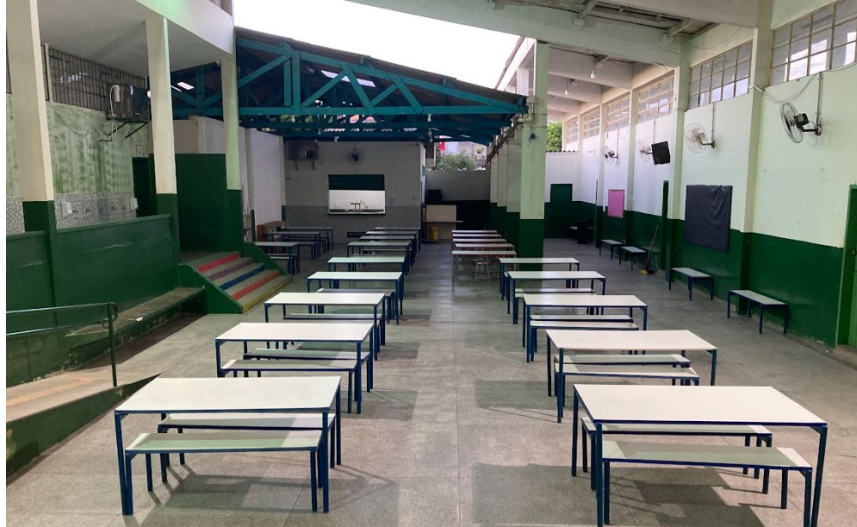
**Fotografia 23 – Imagem do refeitório da Escola Maria Santana de Almeida.**

O ponto negativo fica por conta da ausência de piso tátil no local e a altura do balcão para entrega de alimentos ser inadequada para uma pessoa de baixa estatura ou que faça o uso de cadeira de rodas.

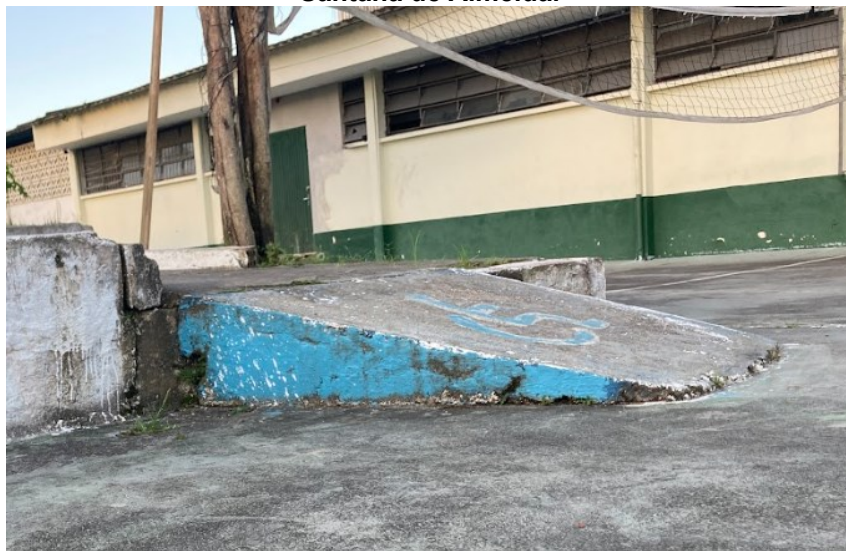
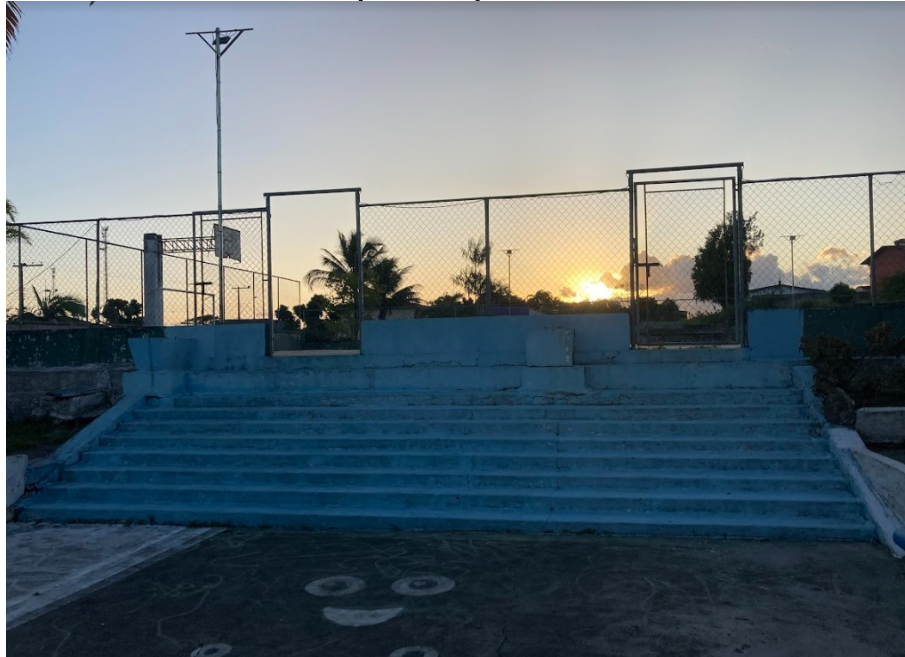
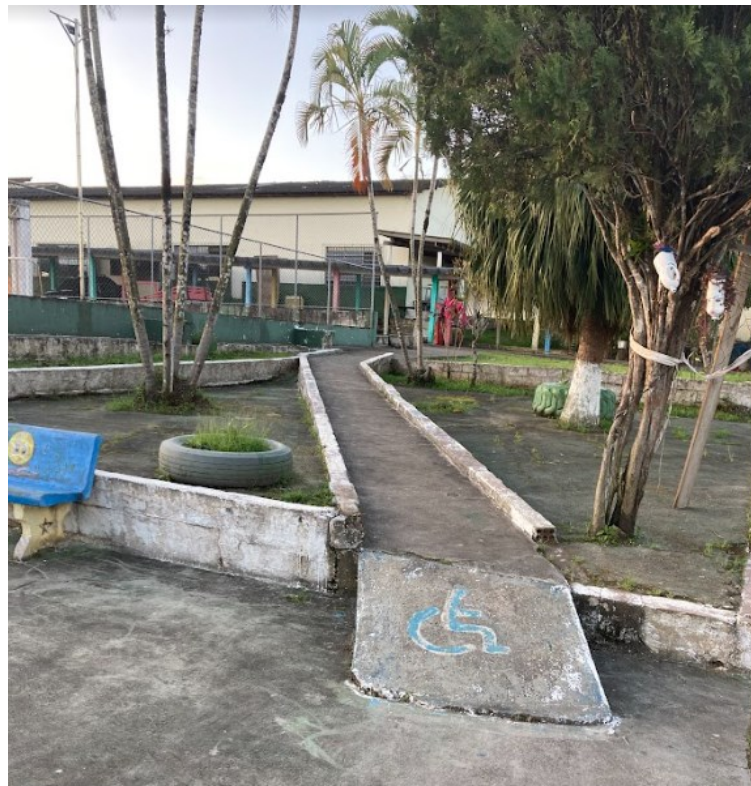
**Fotografia 24 – Rampa de acesso a área inativa da escola e quadra esportiva da Escola Maria Santana de Almeida.**

Fotografia 25 – Escadas de acesso à quadra esportiva da Escola Maria Santana de Almeida.

Fotografia 26 – Acesso à área desativada da Escola Maria Santana de Almeida.

A referida não conta com piso tátil, nem com nivelamento do piso ao seu redor, não havendo sanitários e vestiários próprio. No local não há instalações sanitárias e vestiários próprios. As Fotografias 24, 25 e 26 exemplificam o descrito acima.

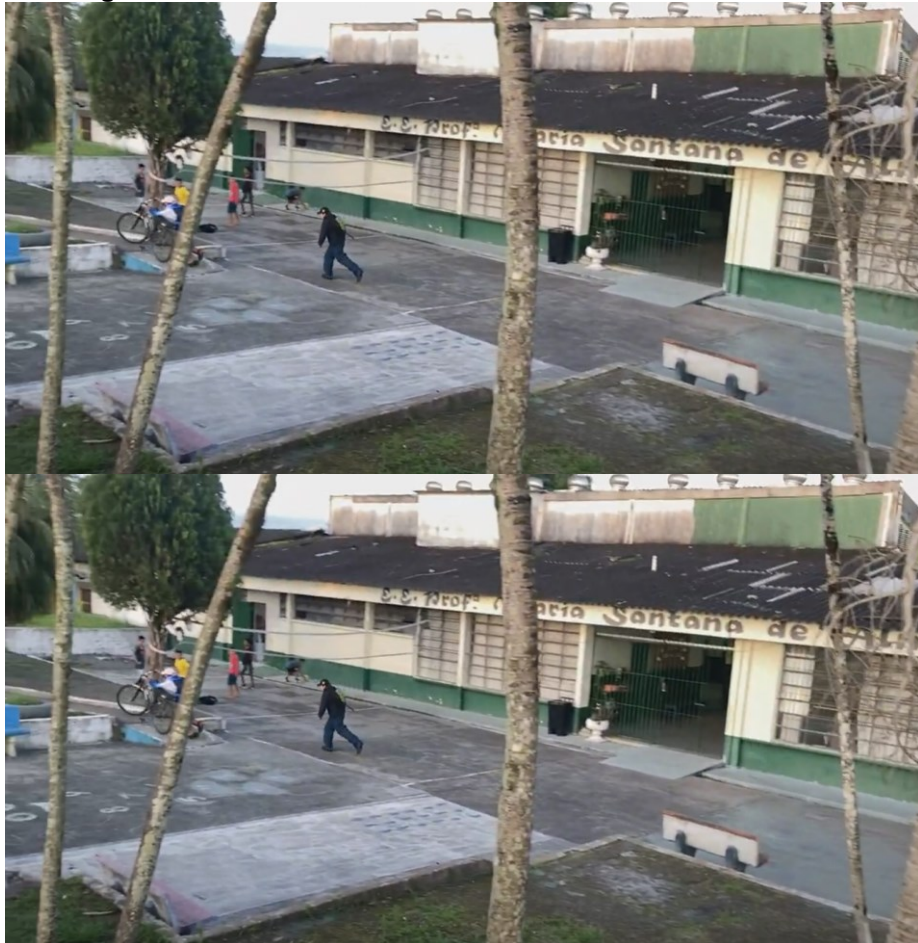
Tanto o pátio interno como externo são amplos, não possuem desníveis, no entanto não há qualquer sinalização ou piso tátil para orientação de deficientes visuais. O piso no local também não é antiderrapante, tornando-se escorregadio nos dias chuvosos, principalmente o pátio externo.

**Fotografia 27 – Pátio externo da Escola Maria Santana de Almeida.**
